Analiza mogućnosti sanacije Pulskog lukobrana

Graduate thesis / Diplomski rad

Stefano Kliba

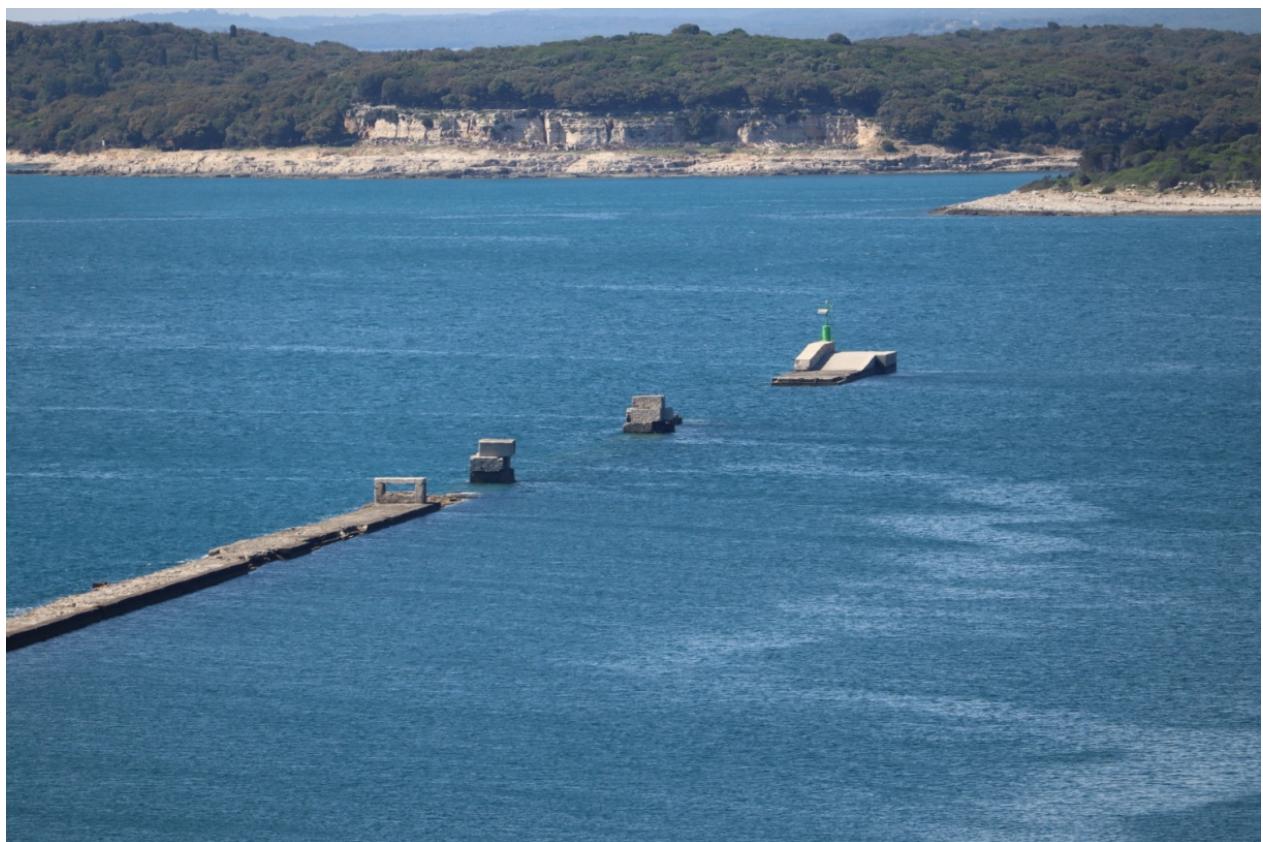
Slika 5: Pogled na pulski lukobran s dimnjaka kotlovnice na poluotoku Musilu

Pulski lukobran nije cijelovit (slika 5), neposredno prije glave lukobrana nalazi se otvor širine cca. 145 metara koji je služio za ulaz manjih plovila u luku preko nasipa lukobrana u vrijeme kada je glavni ulaz u luku bio zatvoren baražom radi zaštite vanjskog sidrišta bojnih brodova (Slika 6; označeno žutom bojom).

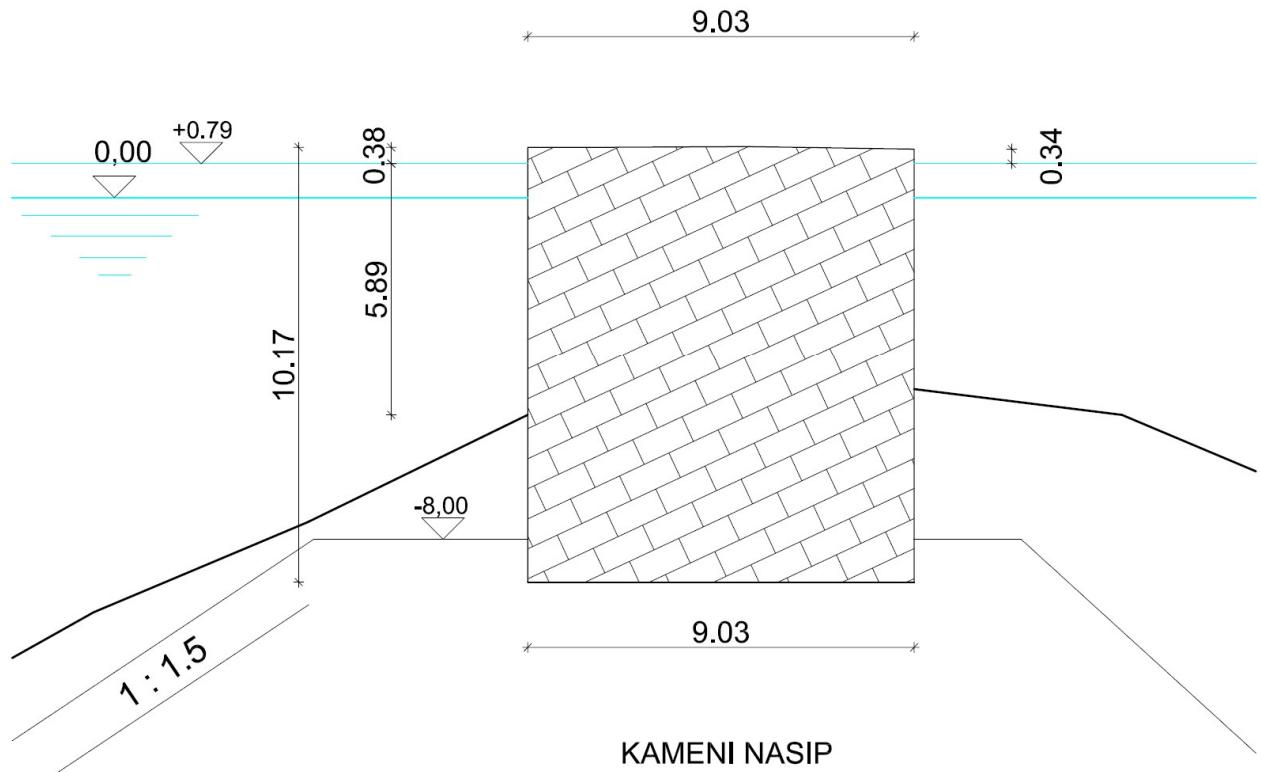
Čitav proračun preljevanja i stabilnosti proveden je za stacionažu 1+162.15 m koja se nalazi 37 metara od samog kraja glave lukobrana (slika 22.). Poprečni presjek za stacionažu 1+162.15 m dan je u nastavku (slika 23.).

Slika 23: Poprečni presjek postojećeg stanja za proračun prelijevanja i stabilnosti vertikalnog lukobrana na stacionaži 1+162.15 m.

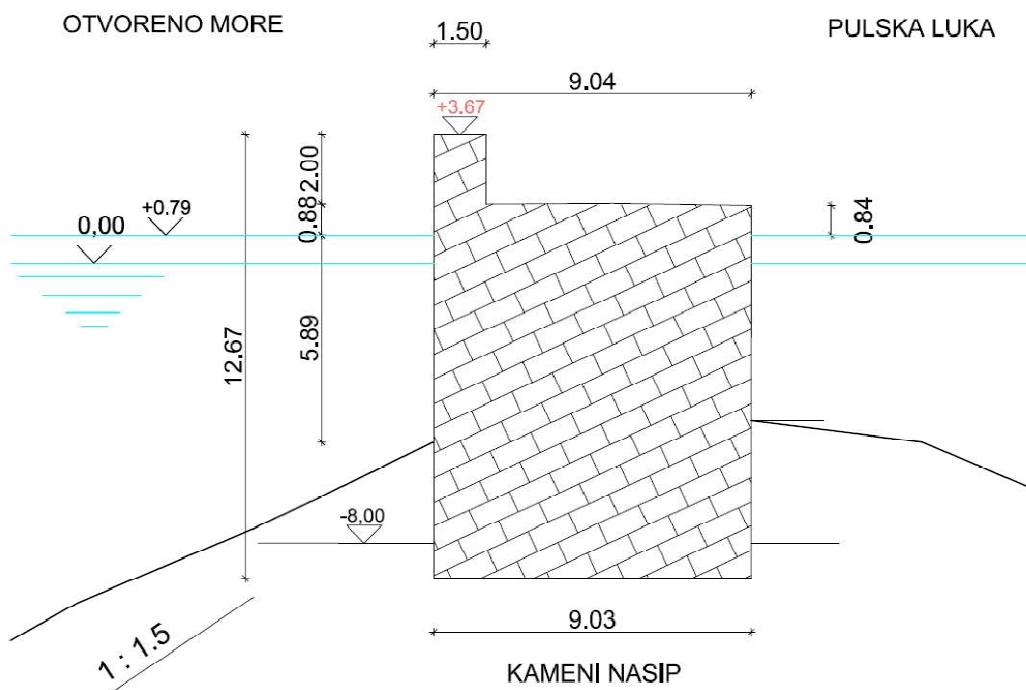
Slika 28: Poprečni presjek novog stanja za proračun prelijevanja i stabilnosti vertikalnog lukobrana na stacionaži 1+162.15 m.

Pri izvođenju novog stanja planirana je i sanacija svi vidljivih oštećenja na čitavoj trasi lukobrana kako bi se povećala trajnost konstrukcije.

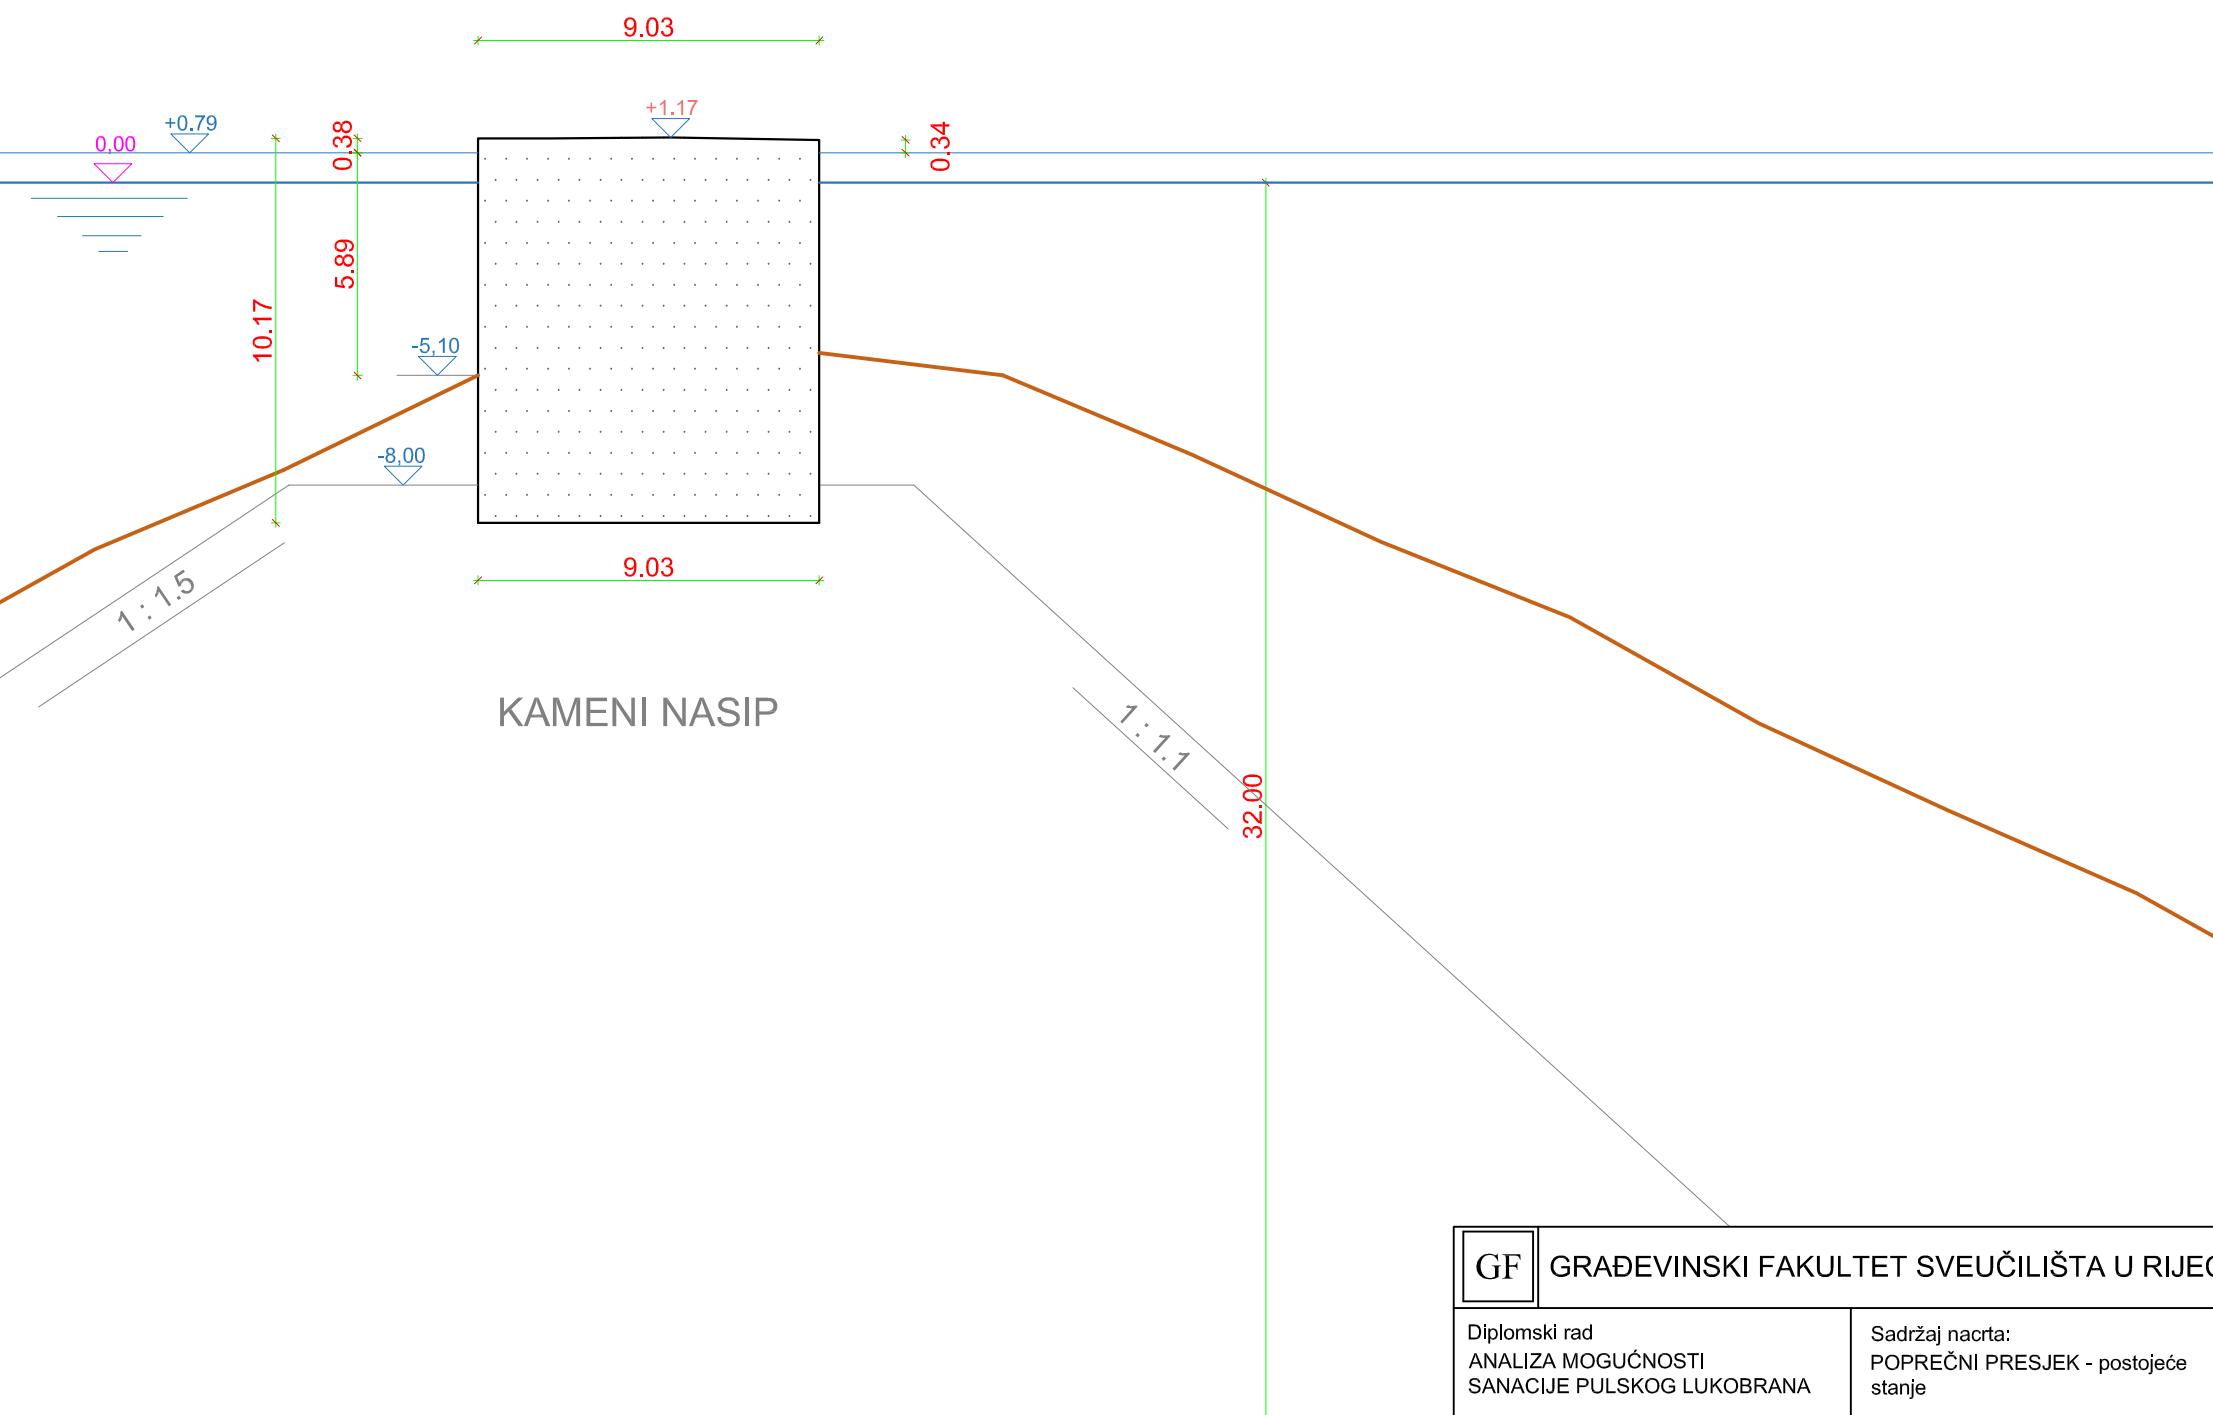
Diplomski rad ANALIZA MOGUĆNOSTI SANACIJE PULSKOG LUKOBRANA	Sadržaj nacrt-a: POPREČNI PRESJEK - postojeće stanje
Student: Stefano Kliba	Kolegiji: DIPLOMSKI RAD (GRADNJA MARINA I OBALA)
Mentor: Izv. prof. dr. sc. Igor Ružić	Datum: VIII.2024.
	Mjerilo: 1:200
	List: 3
