Vizualni pregled cesta na području Cerovlja

Diplomski rad

Rijeka, 2022.

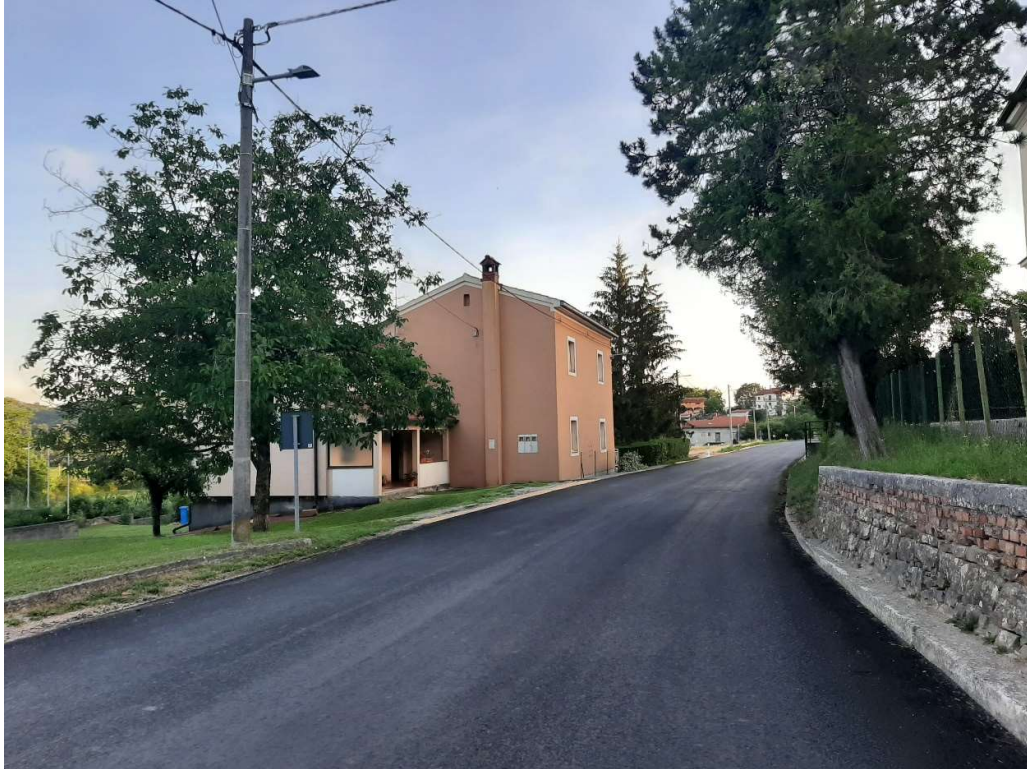
Stanje cesta u samom naselju Cerovlje je dobro, obzirom na nedavnu obnovu glavnih prometnih površina koje su zbog izgradnje komunalne infrastrukture bile uništene. (Slika 7.) Sve su glavne ceste kroz samo naselje obnovljene te izrađene u dva asfaltna sloja izuzev manjeg dijela koji čeka na završetak radova komunalne infrastrukture. Asfaltiranje 90% cesta kroz naselje je privedeno kraju u svibnju 2022. godine, te se čeka na izradu horizontalne signalizacije. Vizualnim pregledom uočava se lošija izvedba asfaltnog zastora oko određenih revizijskih okana, što se senzitivnim pregledom potvrđuje. Niža kota poklopca revizijskih okana se uvelike osjeća te utječe na udobnost same vožnje. Ostala oštećenja nisu zapažena, te je nova kolnička konstrukcija velika stavka za mještane i žitelje Općine Cerovlje ali i sve putnike koji redovno prolaze tim područjem. Deformacije koje su prethodno postojale, utjecale su na vožnju ali i samo vozilo, te je vožnja ispod ograničenja bila nužna za očuvanje istoga.

Slika 7: Nova kolnička konstrukcija [foto autor]

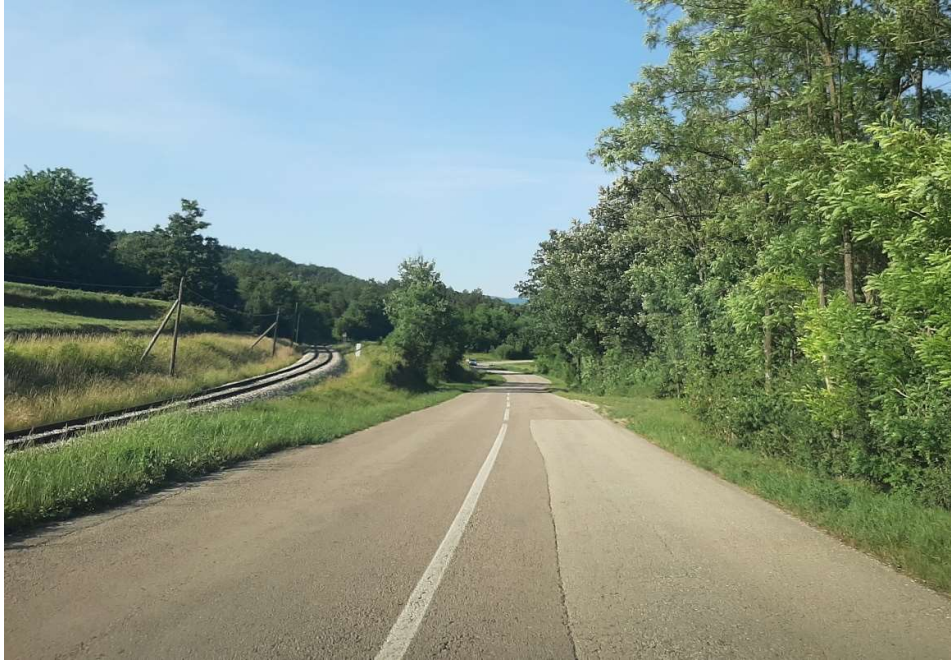
Cesta Cerovlje-Borut sadrži osnovnu horizontalnu i vertikalnu signalizaciju, te opremu. Na slici 9. prikazana je horizontalna signalizacija gdje je vidljivo da cesta ima ucrtanu samo srednju liniju – punu ili isprekidanu. Rubna linija nije ucrtana, što bi, bez obzira na važeću regulativu kojom nije definirano da lokalna cesta mora imati rubnu liniju, bila velika prednost. Cesta je zavojita, neosvijetljena te uzimajući u obzir sigurnost prometovanja cestom ali i oštećenja, rubna linija bila bi od velikog značaja. Smjerokazni stupići i ograde postavljeni su samo na određenim mjestima gdje označavaju odnosno upozoravaju na kanale, potok te osiguravaju prometovanje uz željezničku prugu koja se na određenoj poziciji nalazi više od 2 metara ispod kote nivelete ceste. Na cesti ima svega nekoliko prometnih znakova koji obilježavaju željeznički prijelaz ili ime naselja.

Slika 9: Horizontalna signalizacija na cesti Cerovlje-Borut [foto autor]

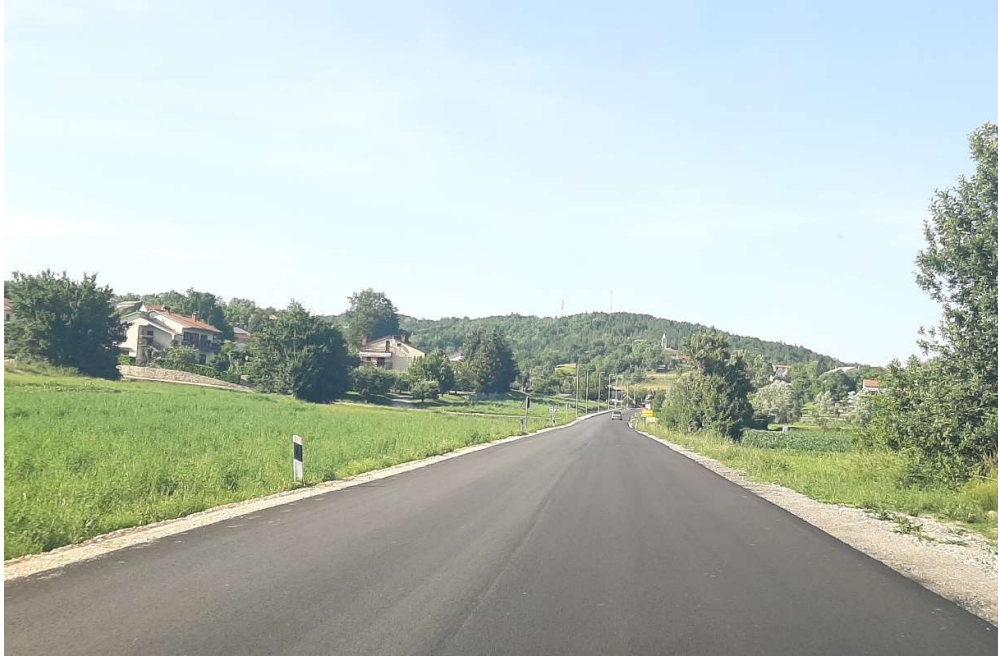
Cerovlja. Nova kolnička konstrukcija sastoji se od dva sloja asfalta kao i prethodna kolnička konstrukcija obzirom da su izvođači radova bili dužni vratiti konstrukciju u prvobitno stanje. Novo stanje ceste prikazano je na slici 11., dok je stari neobnovljeni dio prikazan na slici 12.

Slika 11: Novoobnovljeni dio ceste Pazinski Novaki-Cerovlje [foto autor]

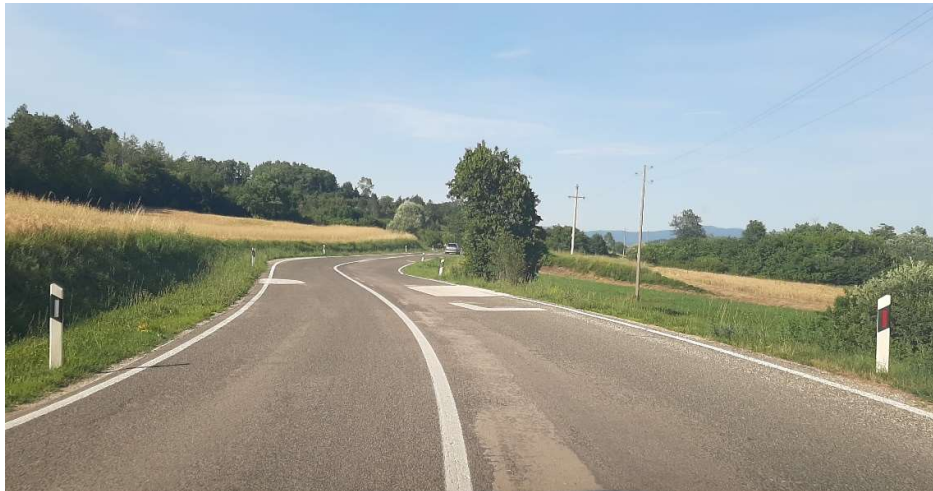
Cesta Pazinski Novaki-Cerovlje više je razine nego cesta Borut-Cerovlje pa time sadrži i veći broj signalizacije te opreme. Vizualnim pregledom ceste uočava se ucrtana srednja ali i rubna linija kolnika, te kontinuirano postavljene smjerokazni prometni stupići (Slika 13.) Osim uzdužnih linija, u samom naselju nailazi se na oznaku pješačkog prijelaza, stajališta za autobus, te poprečnih linija za usporavanje prometa. Osim navedenog, potpuna je i vertikalna signalizacija; jasno su vidljiva ograničenja ovisno o dijelu dionice, postavljene su znakovi koji upozoravaju na blizinu dječjeg vrtića (Slika 14.) pješačkog prijelaza, te ostali znakovi za usmjeravanje prometa. Ova je dionica kvalitetnije i detaljnije označena od prethodno obrađene.

Slika 13: Smjerokazni stupići [foto autor]

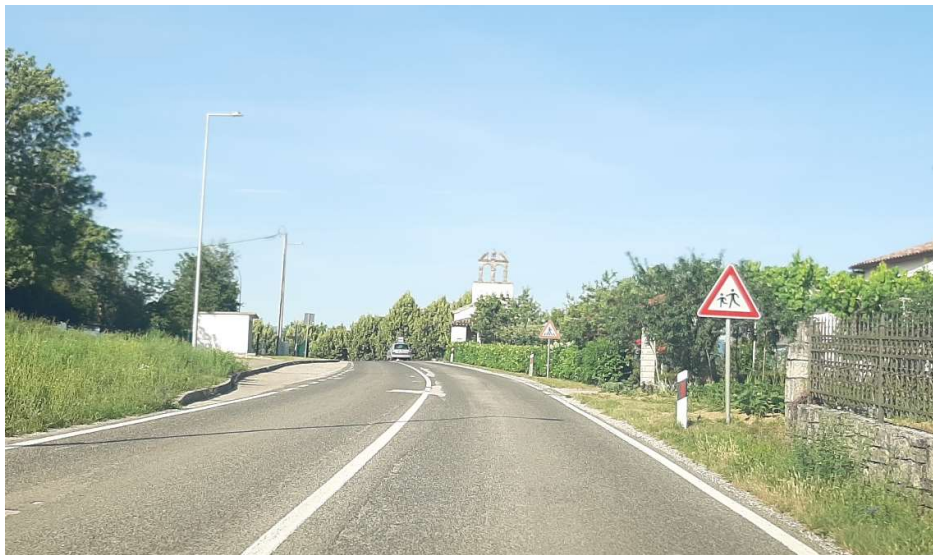
Slika 14: Vertikalna signalizacija u Pazinskim Novakima [foto autor]

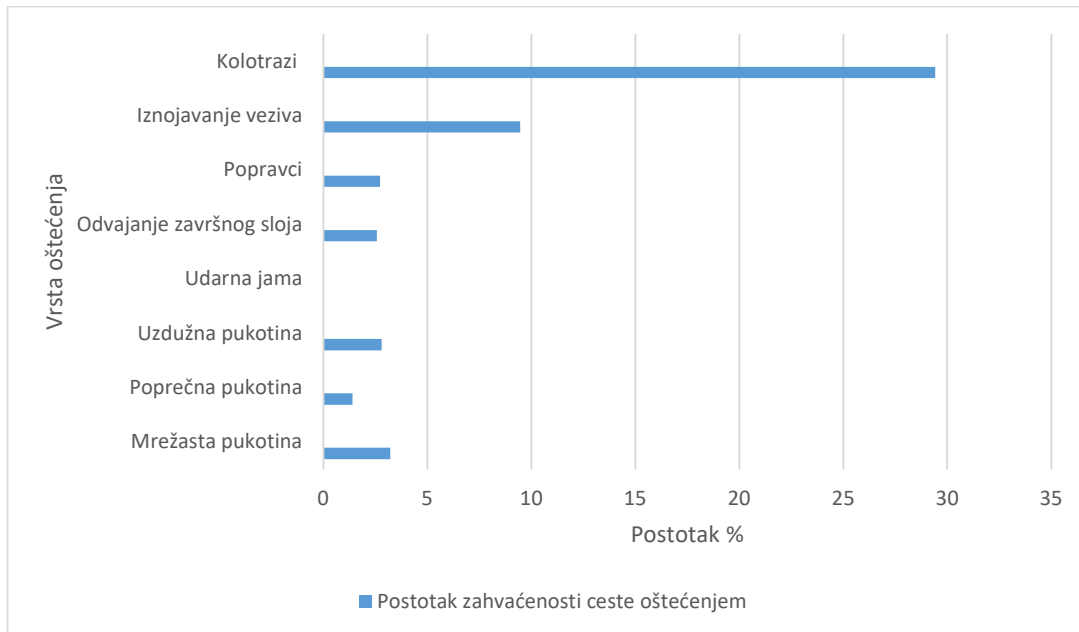
Graf 1. Postotak zahvaćenosti ceste Cerovlje-Borut oštećenjima (izradila autorica)

Tip oštećenja	Zahvaćenost	Postotak
Mrežasta pukotina	765,00 m ²	3,21 %
Poprečna pukotina	48 m'	1,4 %
Uzdužna pukotina	96 m'	2,8 %
Udarna jama	1,5 m ²	0,006 %
Odvajanje završnog sloja	611 m ²	2,57%
Popravci	651,00 m ²	2,73 %
Iznožavanje veziva	2250 m ²	9,45 %
Kolotrazi	1000 m'	29,41 %

Iz grafa 1. je vidljivo da najveće zahvaćanje dionice imaju kolotrazi te iznojavanje veziva. Kolotrag se prostire uzduž dionice, no nije u kontinuitetu već je na određenim mjestima. Iznojavanje veziva zauzima veliku površinu zadane dionice prikazano na slici 35. Osim iznojavanja veziva, popravci su oštećenja koja su jasno vidljiva okom. Sveukupno oštećenja obuhvaćaju poprilično veliki postotak dionice što je jasan pokazatelj stanja te ceste. Obzirom na visok postotak zahvaćenosti, cestu svrstavamo u cestu jako lošeg stanja kojoj je potrebna sanacija odnosno rekonstrukcija što je jasno vidljivo samim vizualnim pregledom ceste ali i senzitivnim pregledom. Udarne jama je svega nekoliko manjih te su one oštećenja s najmanjim postotkom zahvaćenosti ceste oštećenjima. Kolotrazi i popravci najbolje se uočavaju vožnjom po dionici. Radni spojevi popravaka i zakrpa sa cestom uvelike se osjete prilikom vožnje, kao i prelazak u dio ceste koji je ulegnut. Veliki dio ceste je deformiran te je na pojedinim dijelovima teško odrediti kotu nivelete ceste. Na dijelovima kolotruga tijekom loših vremenskih uvjeta, nakupljaju se velike količine vode što uzrokuje otežano prometovanje odnosno nužno usporavanje s ciljem očuvanja sigurnosti svih sudionika u prometu ali i samog vozila.

Kao prijedlog sanacije dionice Cerovlje-Borut predlaže se kompletna zamjena kolničke konstrukcije obzirom na razne vrste oštećenja koje se javljaju na malim razmacima. Popravci i zakrpe čine puno štete te nikako ne doprinose kvaliteti kolničke konstrukcije i udobnosti vožnje tom trasom. Prije svega potreban je projekt za novu cestu te uzimanje u obzir sve utjecajne faktore te prometno opterećenje do sada, ali i predviđanje i prometnog opterećenja u budućnosti. Kolnička konstrukcija svakako bi novim projektom trebala biti ojačana u usporedbi sa sadašnjom kolničkom konstrukcijom. Kompletnom zamjenom kolničke konstrukcije zamijenio bi se gornji i donji ustroj čime bi se osigurala stabilnost i dugoročna kvaliteta svih slojeva. Osim zamjene i izrade stabilnog donjeg ustroja ceste, gornji ustroj ceste trebao bi imati više slojeva nego sadašnji; asfaltni zastor trebalo bi izraditi u dva sloja što bi sigurno utjecalo na smanjenje budućih deformacija i oštećenja. Na pojedinim dijelovima trebalo bi urediti odvodnju vode sa cesta, a osim toga cestu opremiti prometnim znakovima,

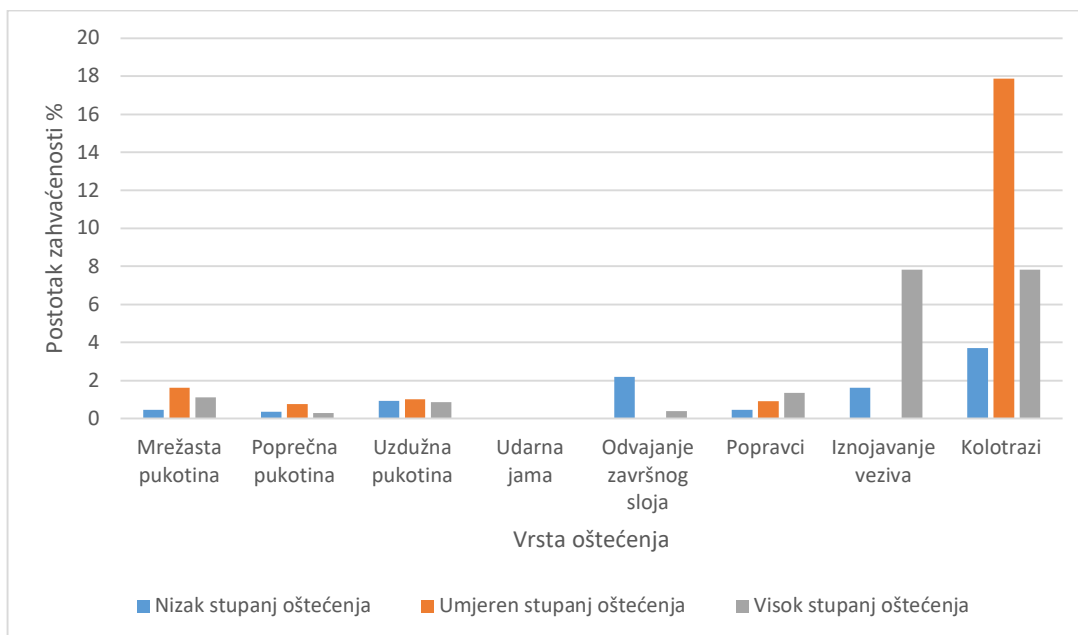
Graf 2. Zahvaćenost ceste Cerovlje-Borut oštećenjima prema stupnju oštećenja (izradila autorica)

Graf 2. prikazuje postotak zahvaćenosti ceste pojedinim oštećenjem obzirom na stupanj oštećenja. Ističu se kolotrazi umjerenog stupnja oštećenja, te kolotrazi općenito, a zatim iznojavanje veziva visokog stupnja oštećenja. Odvajanje završnog sloja niskog stupnja oštećenja također je među većim postocima zahvaćanja. Ostala oštećenja su manjih postotaka zahvaćanja, dok je količina udarnih jama skroz zanemariva što je pozitivna stavka pri analizi stanja ceste.

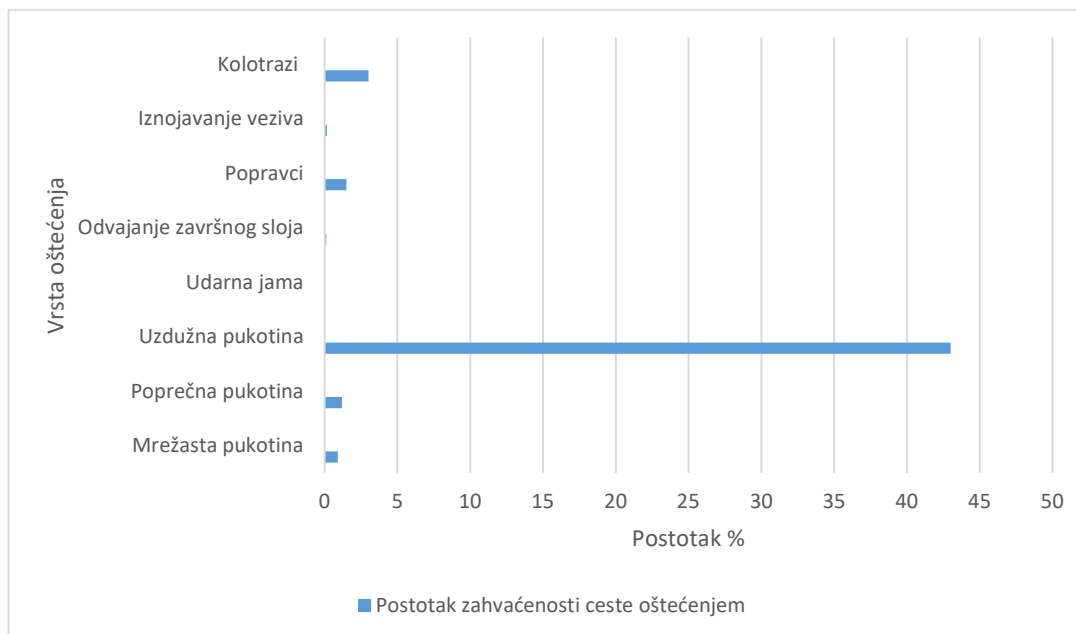
Graf 3. Postotak zahvaćenosti ceste Pazinski Novaki-Cerovlje oštećenjima (izradila autorica)

Tip oštećenja	Zahvaćenost	Postotak
Mrežasta pukotina	273 m ²	0,9 %
Poprečna pukotina	51 m'	1,18 %
Uzdužna pukotina	1855 m'	43 %
Udar na jama	0,5 m ²	0,001 %
Odvajanje završnog sloja	32 m ²	0,1 %
Popravci	446 m ²	1,48 %
Iznožavanje veziva	45 m ²	0,15 %
Kolotrazi	130 m'	3,02 %

Na dionici Pazinski Novaki-Cerovlje najviše se ističe zahvaćenost uzdužnim pukotina obzirom da se na pola dionice proteže uzdužna krivudava pukotina po srednjoj bijeloj liniji (Slika 37.). Pukotine se tijekom vožnje osjete malo ili nimalo, obzirom da se radi o pukotinama niskog ili srednjeg intenziteta. Osim pukotina, prema grafu se ističu kolotrazi te popravci. Obzirom da su popravci pravilno i uredno odrađeni, ne predstavljaju problem. Odvajanje završnog sloja primjećuje se također sredinom ceste na pojedinim mjestima (slika 38.), te iako ne daje veliki postotak zahvaćenosti, to je oštećenje koje je vizualno primjetno te se osjeti prolaskom kotača preko toga dijela ceste.

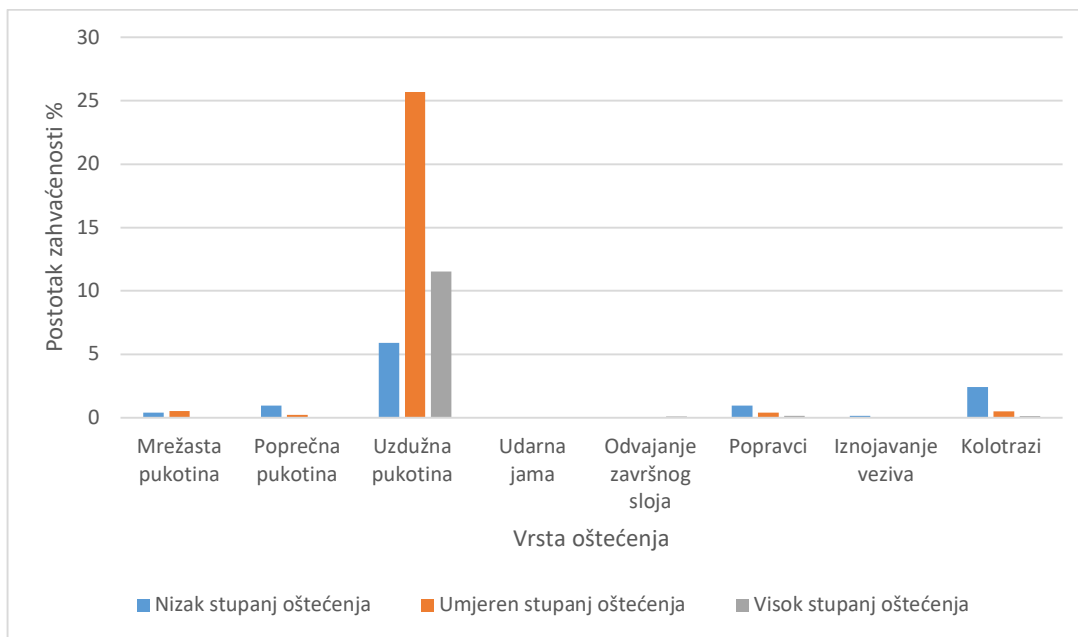
Graf 4. Zahvaćenost ceste Pazinski Novaki-Cerovlje oštećenjima prema stupnju oštećenja (izradila autorica)

Analizom tablice 6. i grafa 4. potvrđuje se da je oštećenje uzdužnom pukotinom u najvećem zahvatu na dionici Pazinski Novaki-Cerovlje. Vizualno uočena pukotina umjerenog je stupnja oštećenja te zahvaća više od 25,00 % ukupne dužine analizirane dionice. U određenom postotku pukotina je visokog stupnja oštećenja. Za tu vrstu oštećenja, na zadanoj dionici se predlaže sanacija.
