# Analiza stanja kolnika na području Sušaka

**Analiza stanja kolnika na području Sušaka**

**Diplomski rad**

**Rijeka, 2022.**

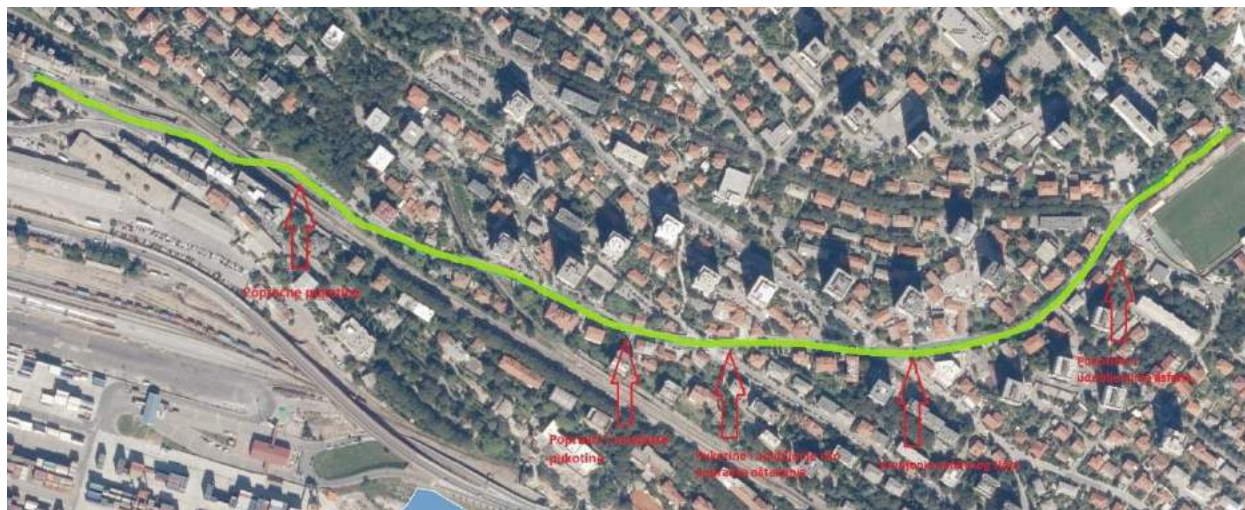
Slika 23: Kumičićeva ulica i pozicije oštećenja

Dionica obuhvaća Kumičićevu ulicu od Piramide do Orijentovog igrališta na Krimeji. GUP-om su definirane glavne, sabirne i ostale ulice grada Rijeke, gdje Kumičićeva ulica spada u glavne gradske ceste. Kumičićevu ulicu i ocjenu njezina stanja (sl. 23) možemo vidjeti u daljnjem tekstu. Na slici će također biti označene pozicije oštećenja čije će slike ići redom u daljnjem tekstu.

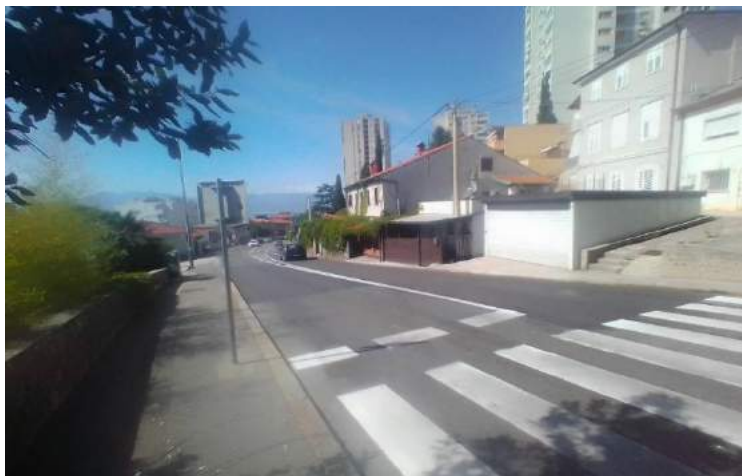
Slika 30: Rekonstrukcija Kumičićeve ulice [13]

Kumičićeva ulica (sl. 30,31) rekonstruirana je kod kućnog broja 29, 2021. godine. Površina zahvata iznosila je 222,55 m<sup>2</sup>, a iznos rekonstrukcije bio je 25.593,25 kn bez PDV-a. [13]

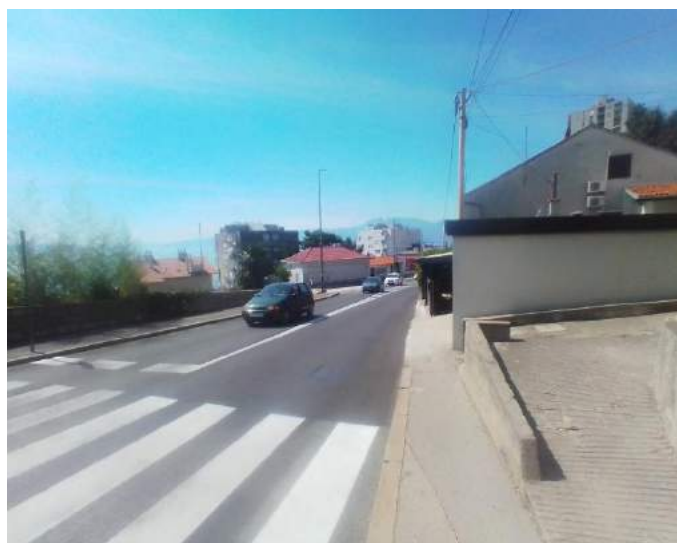
Slika 31: rekonstrukcija Kumičićeve ulice [13]

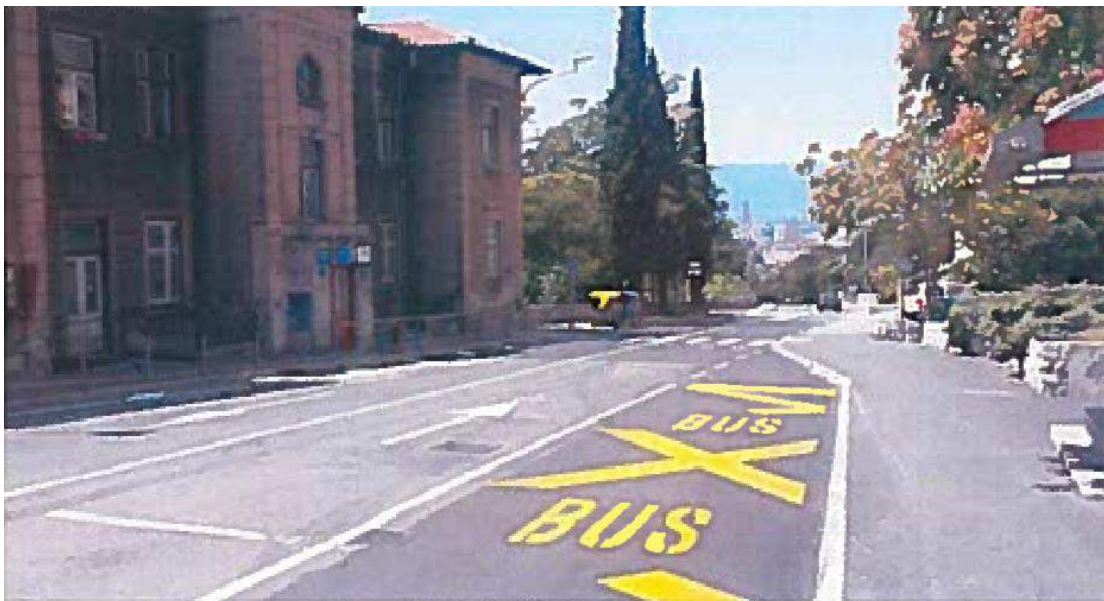
Radovi na sanaciji kolnika na većim kolničkim površinama izvodili su se iz sredstava redovitog održavanja radove je izvodila tvrtka Ceste- Rijeka d.o.o. Tako je izvedena i sanacija kolnika i nogostupa kod kućnog broja 13 (sl. 32), odrađena 2017. godine. Izvođač radova bile su Ceste- Rijeka d.o.o., površina je iznosila 451,24 m<sup>2</sup>, dok je iznos bio 129.108,25 kn s PDV-om. [14]

Slika 32: Sanacija kolnika i nogostupa u Kumičićevoj ulici [14]

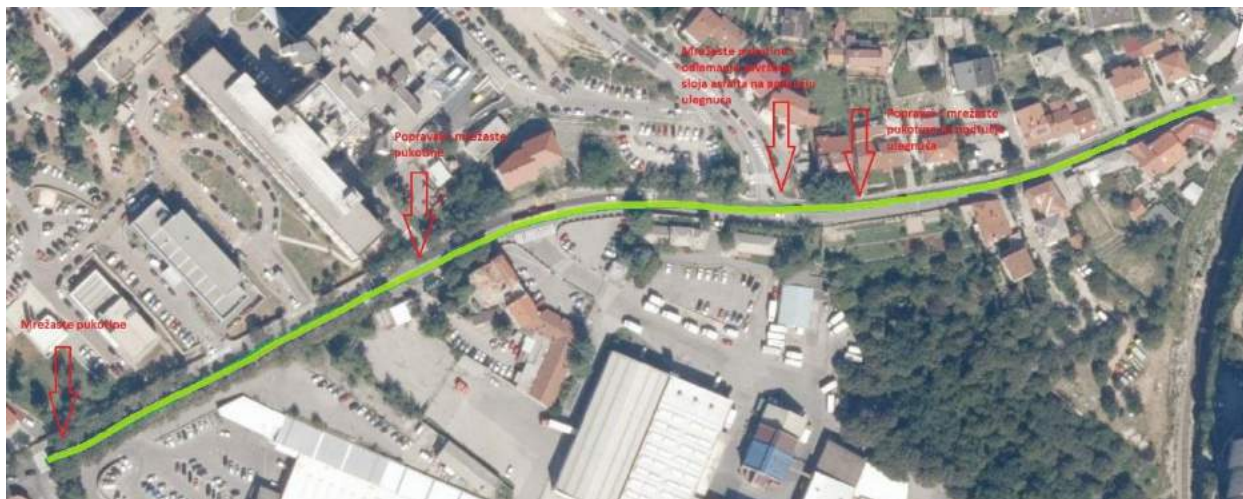
Slika 33: Ulica Tome Strižića i pozicije oštećenja

Oštećenja zahvaćaju 5,7% ukupne dionice što znači da ista spada u ulice vrlo dobrog stanja.

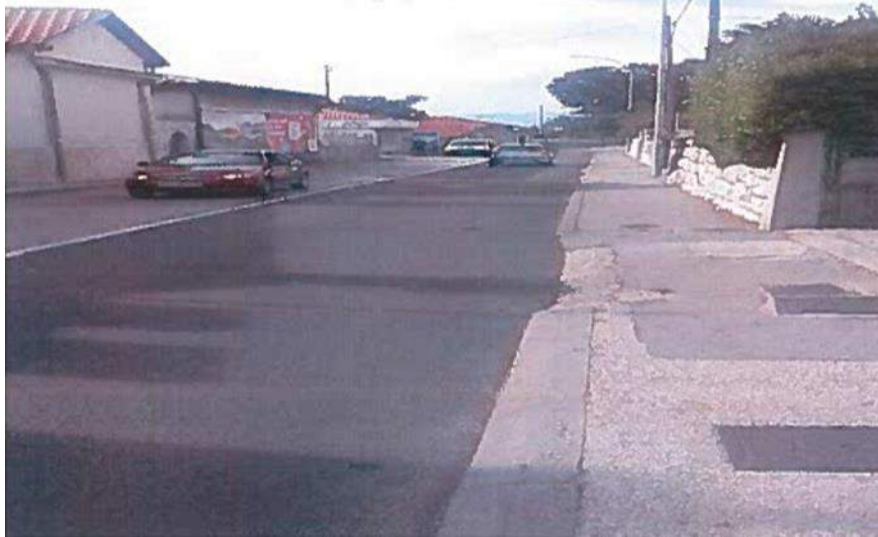
Ulica Tome Strižića (sl. 39, 40) rekonstruirana 2018. godine. Površina zahvata iznosila je 1.272,25 m<sup>2</sup>, a iznos rekonstrukcije bio je 189.174,06 kn bez PDV-a. Radove je izvodila tvrtka Ceste- Rijeka d.o.o. s izvorom sredstava od strane Redovitog održavanja. [14]

Slika 39: Rekonstrukcija ulice Tome Strižića [14]

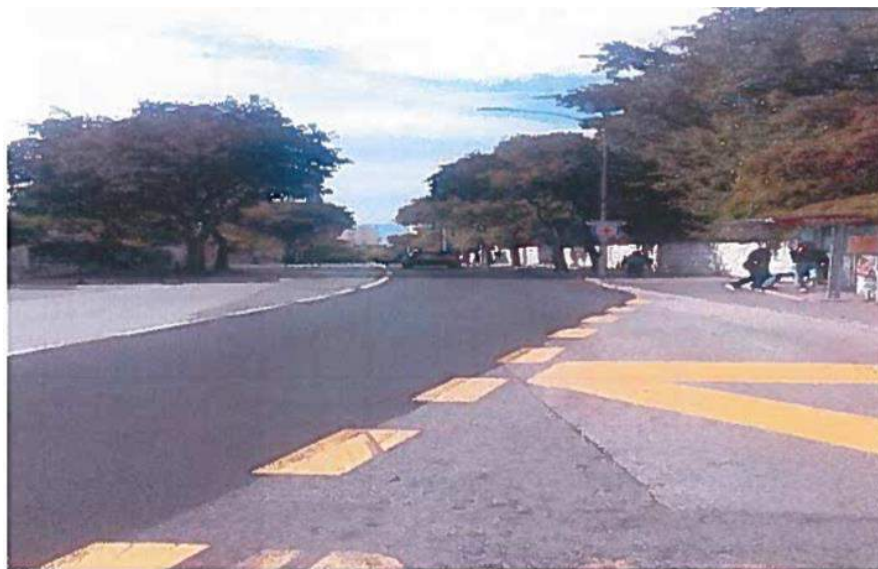
Slika 40: Rekonstrukcija ulice Tome Strižića [14]

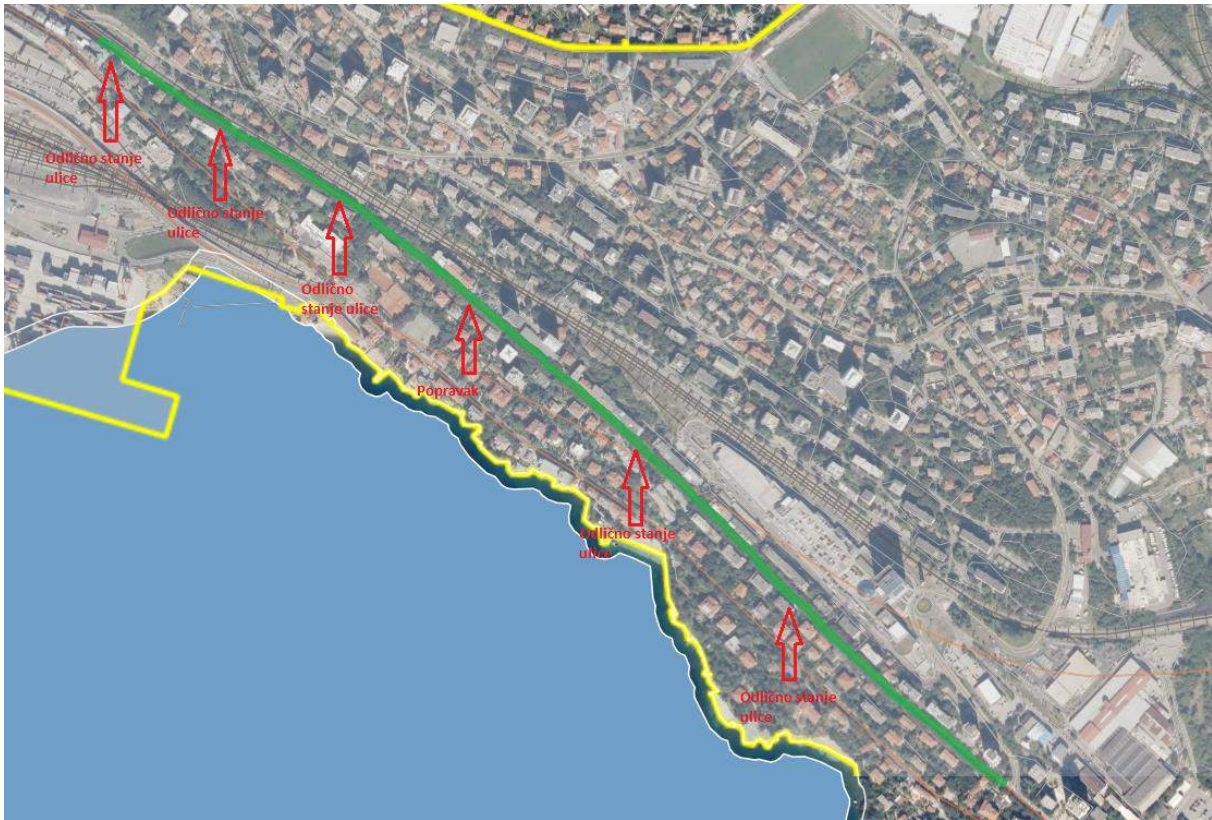
Slika 41: Ulica Janka Polić Kamova i pozicije oštećenja [autor]

Oštećenja zahvaćaju 0,02% ukupne dionice što znači da ista spada u ulice odličnog stanja.

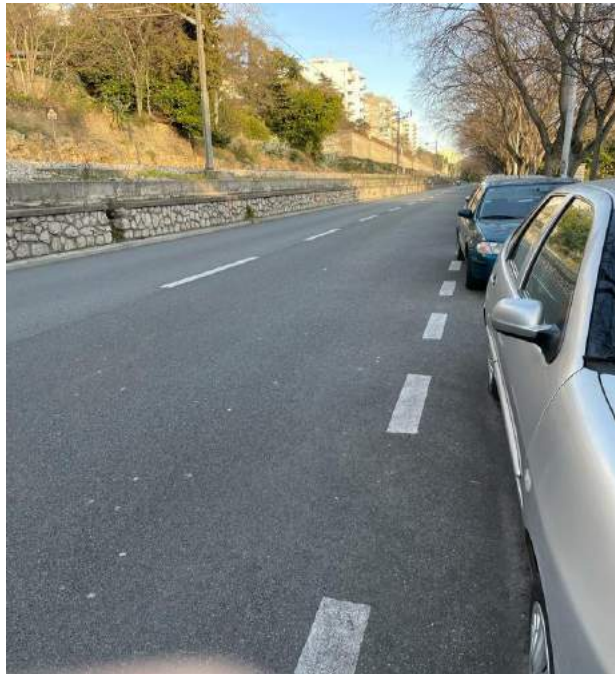
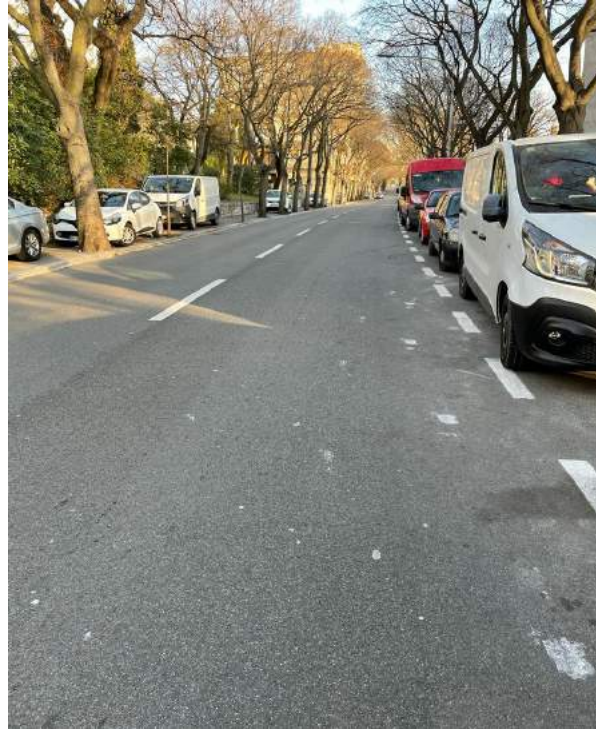
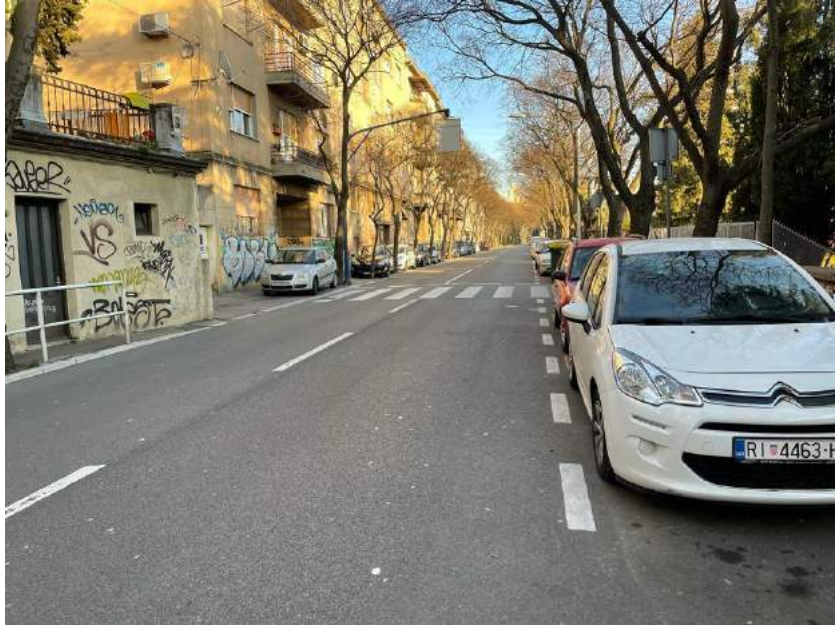
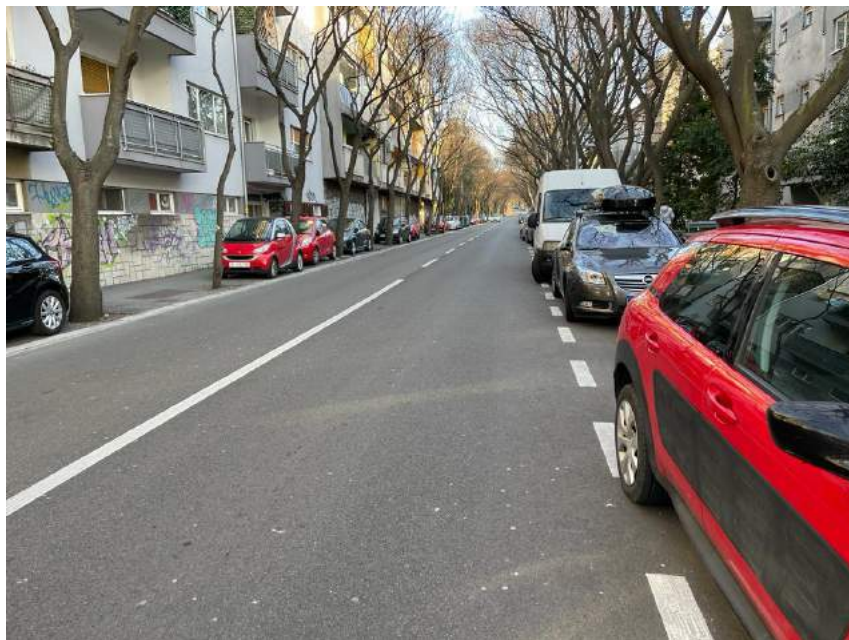
Prema prethodno opisanim oštećenjima, za svako oštećenje navesti će se njihov stupanj. Također, na temelju ukupne duljine dionice tj. površine, odredit će se postotak zahvaćenosti određenih oštećenja, te definirati stupanj oštećenja kolnika (tablica 6). Kada bi uspoređivali sve ulice u gradu Rijeci, za ovu bismo mogli reći da je jedna od najboljih u gradu. Kompletna ulica je u odličnom stanju (sl. 44,45,47,48) te se na njoj nalazi samo jedan popravak (sl. 46)

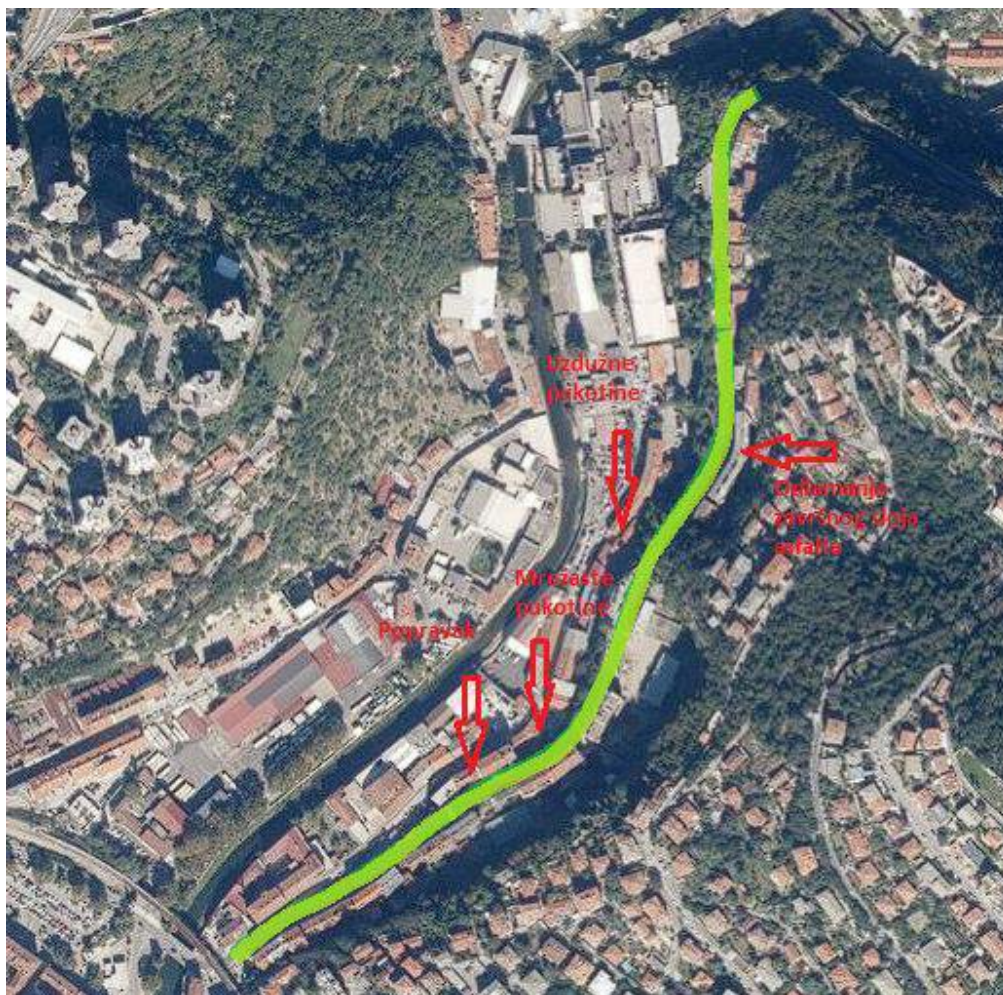
Slika 49: Ulica Franje Račkoga i pozicije oštećenja

Oštećenja zahvaćaju 6,5 % ukupne dionice što znači da ista spada u ulice vrlo dobrog stanja.

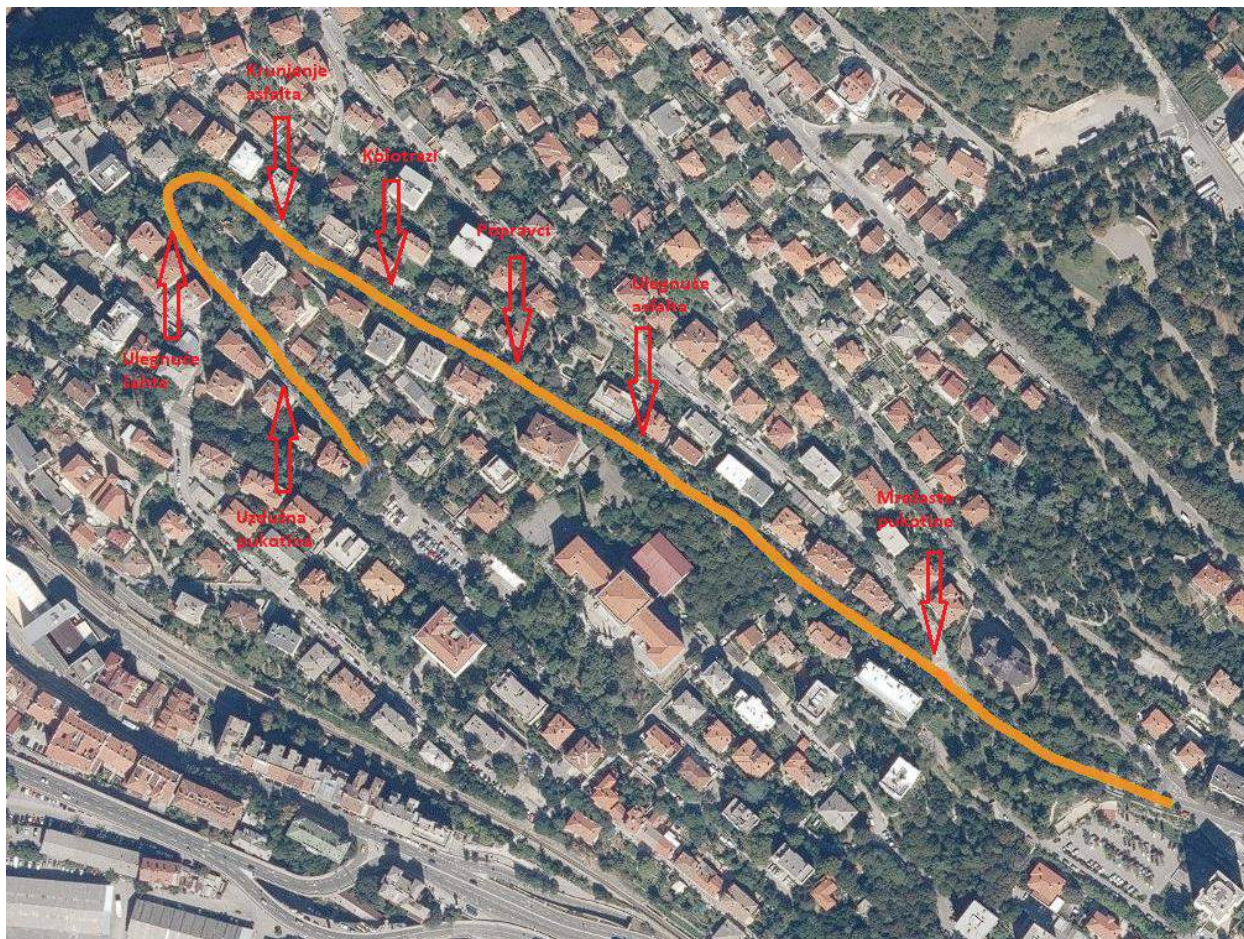
Slika 55: Šetalište Ivana Gorana Kovačića i pozicije oštećenja

Oštećenja zahvaćaju 25,1 % ukupne dionice što znači da ista spada u ulice lošeg stanja.

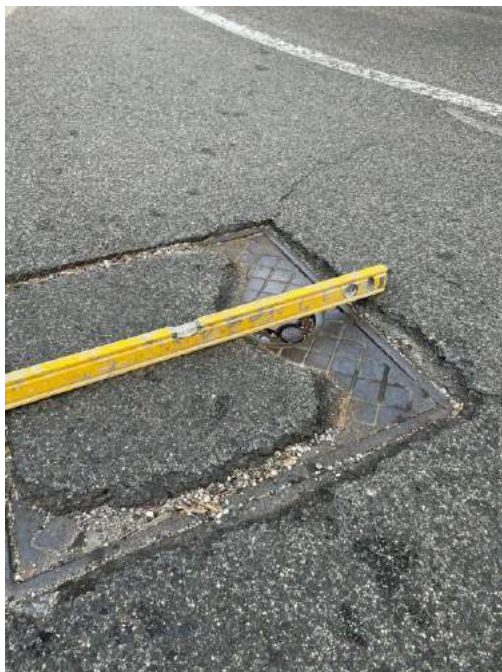
Slika 58: Ulegnuće šahte (visoki stupanj oštećenja)

Možemo pretpostaviti kako se prilikom asfaltiranja nije obraćala pažnja na visinu poklopca. Također može uzrokovati oštećenje automobila te prometnu nesreću.

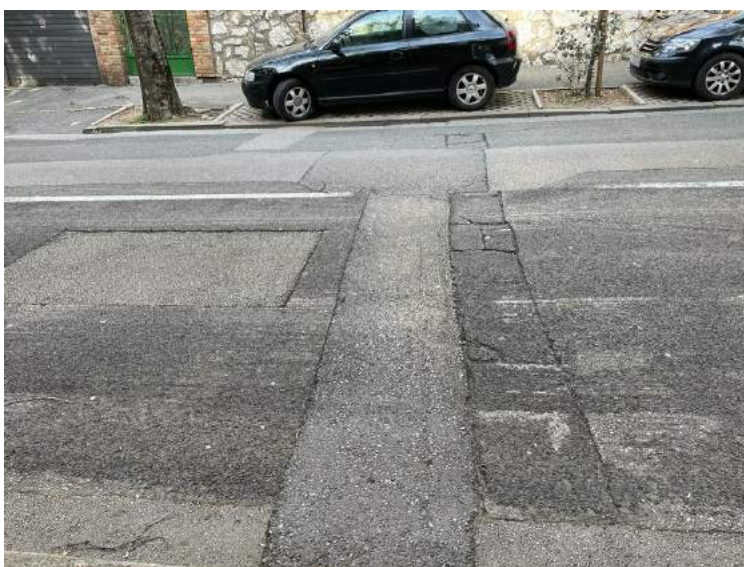
Na cesti su uočene poprečne pukotine (sl. 57), ulegnuća šahte gdje može doći do oštećenja auta (sl. 58), krunjenja asfalta (sl. 59) i kolotrazi (sl. 60). Također su uočeni popravci asfalta u zaista lošem stanju, gdje jedan popravak prelazi preko drugog (sl. 61), ulegnuća asfalta od 7 cm (sl. 62) te mrežaste pukotine (sl. 63). Prema prethodno opisanim oštećenjima, za svako oštećenje navesti će se njihov stupanj. Također, na temelju ukupne duljine tj. površine dionice, odredit će se postotak zahvaćenosti određenih oštećenja, te definirati stupanj oštećenja kolnika (tablica 8).

Slika 61: Popravci (visoki stupanj oštećenja)

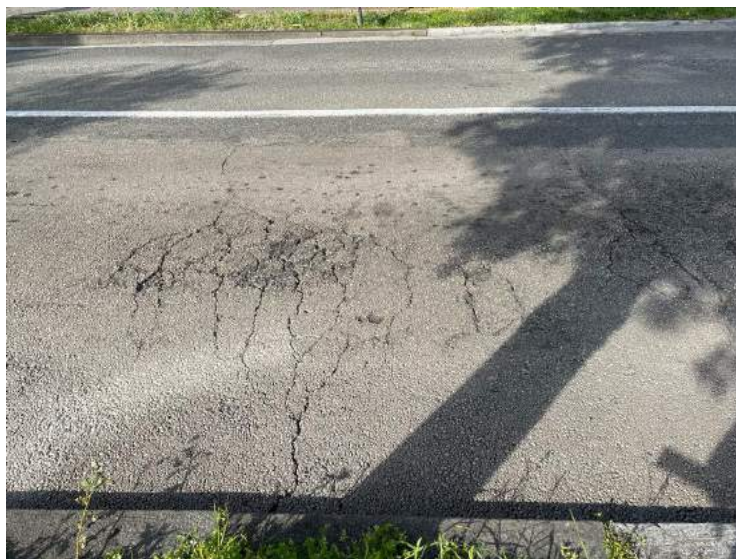
Slika 63: Mrežaste pukotine (visoki stupanj oštećenja)

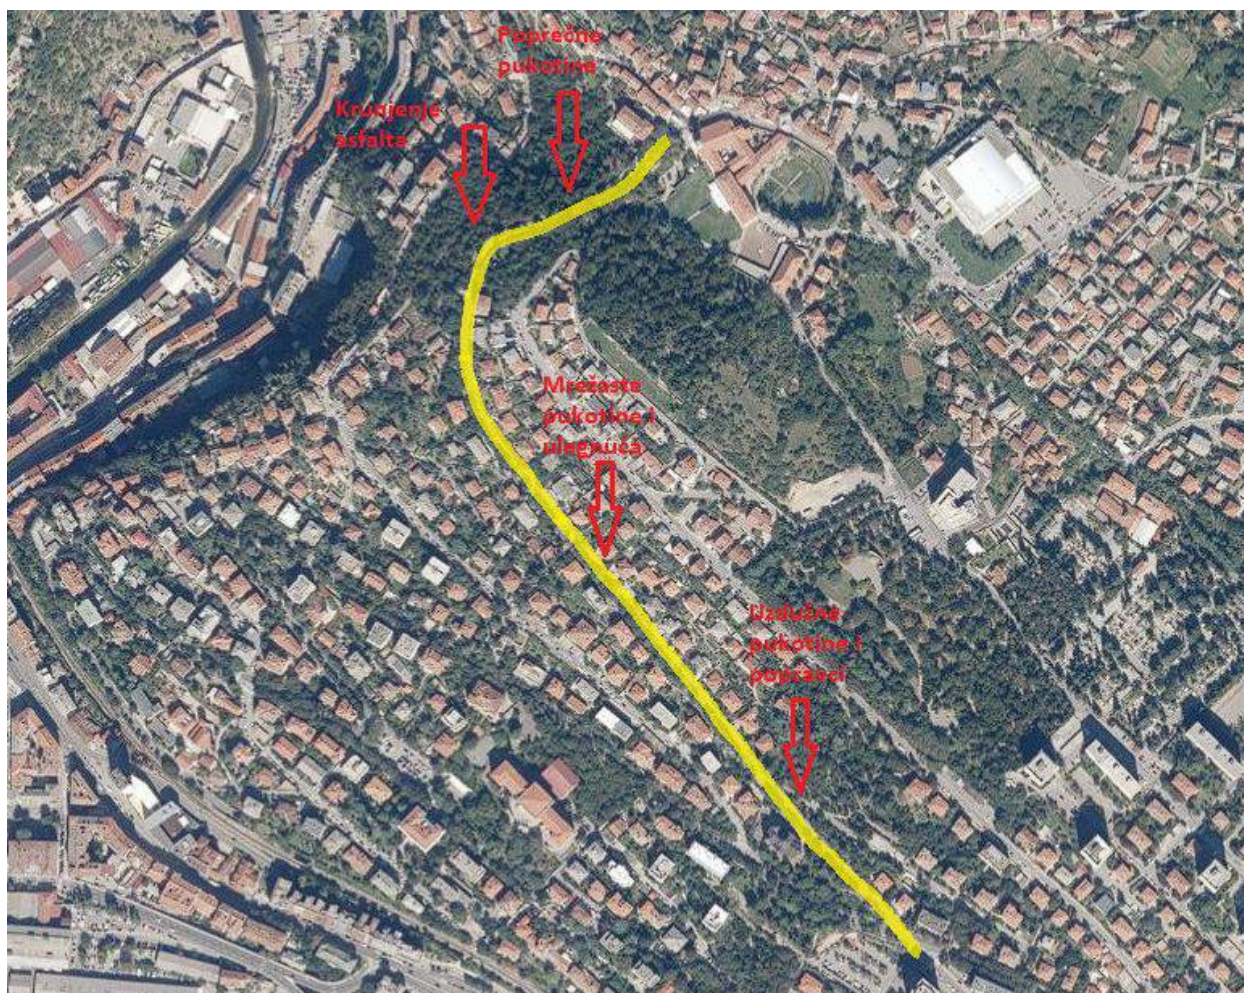
Slika 64: Šetalište Joakima Rakovca i pozicije oštećenja

Oštećenja zahvaćaju 15,6 % ukupne dionice što znači da ista spada u ulice dobrog stanja.

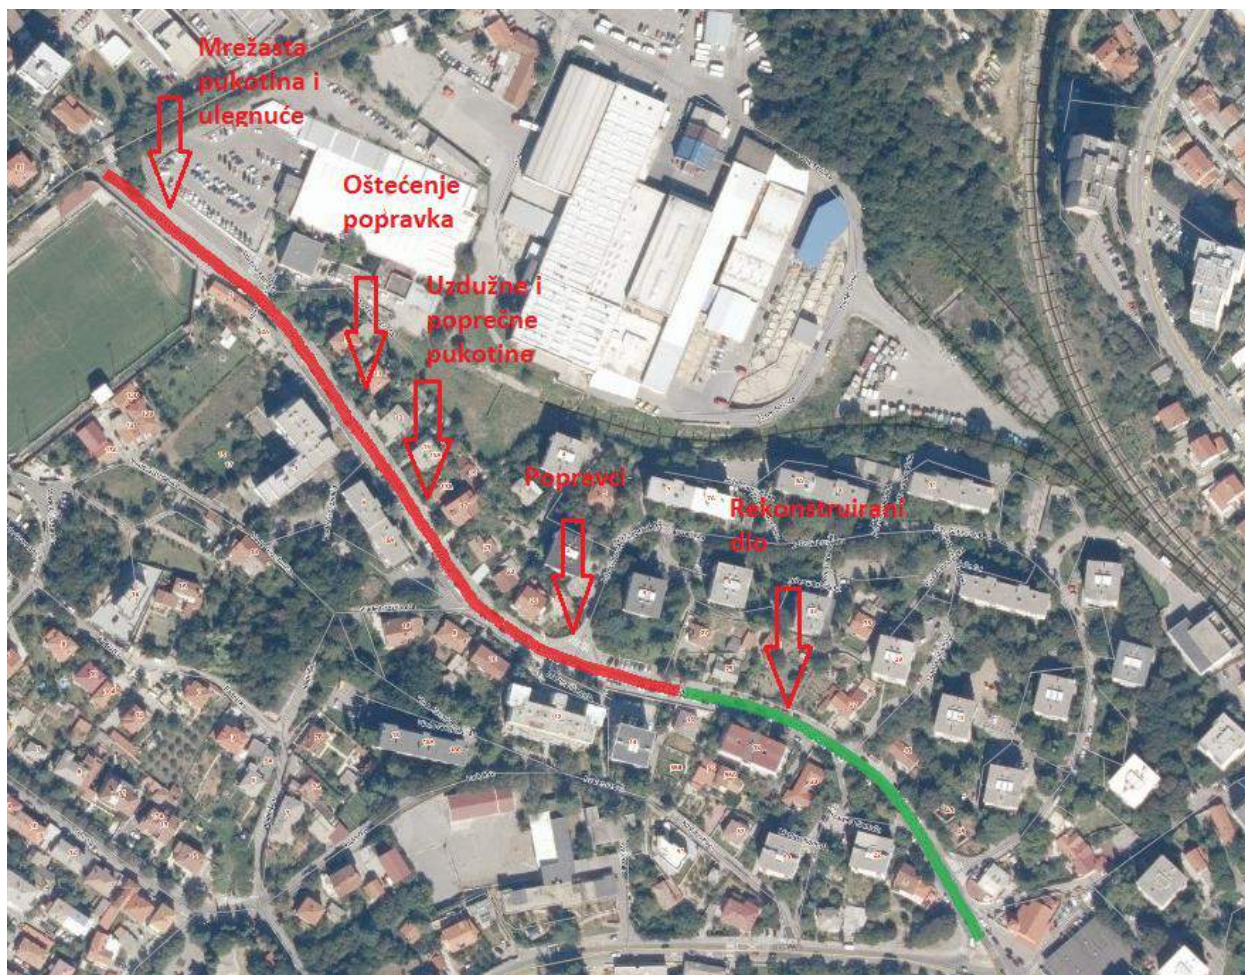
Slika 70: Ulica Martina Kontuša i pozicije oštećenja

Oštećenja zahvaćaju 89,9 % ukupnog dijela ulice koji nije rekonstruiran, što znači da se taj dio može svrstati pod jako loše stanje.

Ukoliko promatramo cjelokupnu ulicu, postotak oštećenja zahvaća 63,6% ukupne dionice, što znači da iako je dio ulice u izvrsnom stanju, ista spada u ulice jako lošeg stanja.

Na cesti su uočene mrežaste pukotine u ulegnućima od 4 cm (sl. 72), oštećenja postojećeg popravka (sl. 73), uzdužne i poprečne pukotine (sl. 74) i popravke (sl. 75). Također prikazat će se slika rekonstruiranog dijela kolnika ( sl. 76). S obzirom na to da je dio ove ulice rekonstruiran 2016. godine, a dio je u zaista lošem stanju, ocjena stanja dati će se posebno za stariji dio dionice (tablica 10), te kasnije za cjelokupnu dionicu (tablica 11). S obzirom na to da je ulica vrlo prometna hitno je potrebna njezina rekonstrukcija.

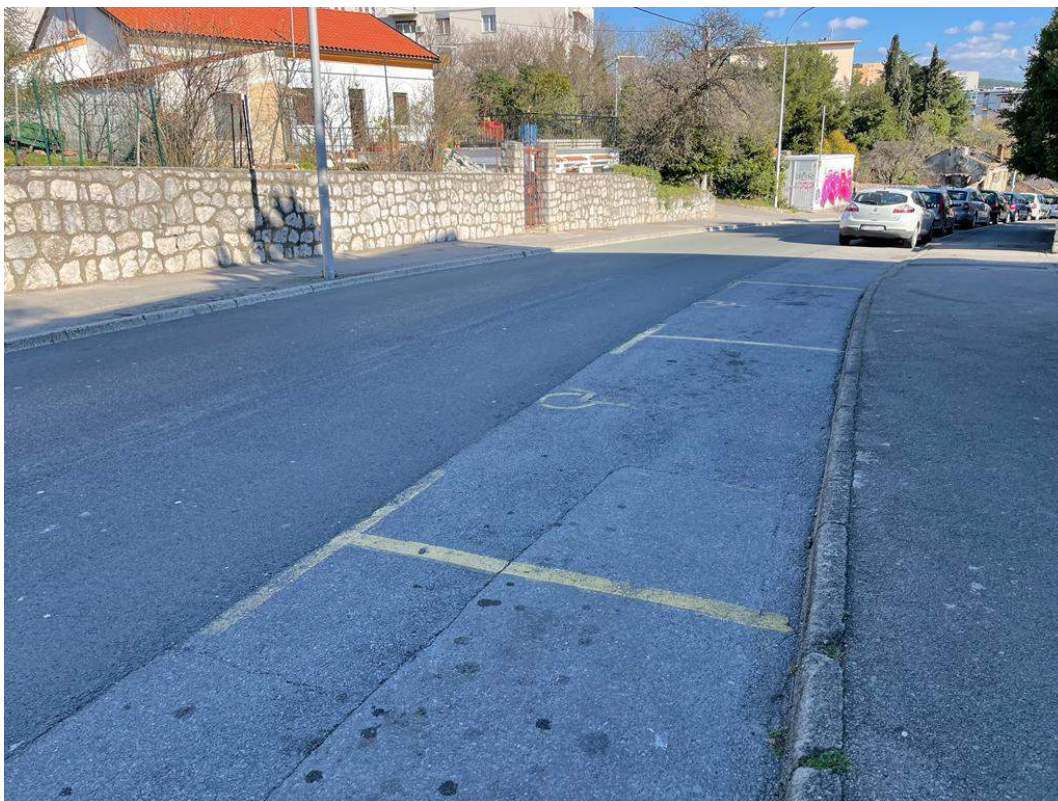
Slika 76: Rekonstruirani dio kolnika

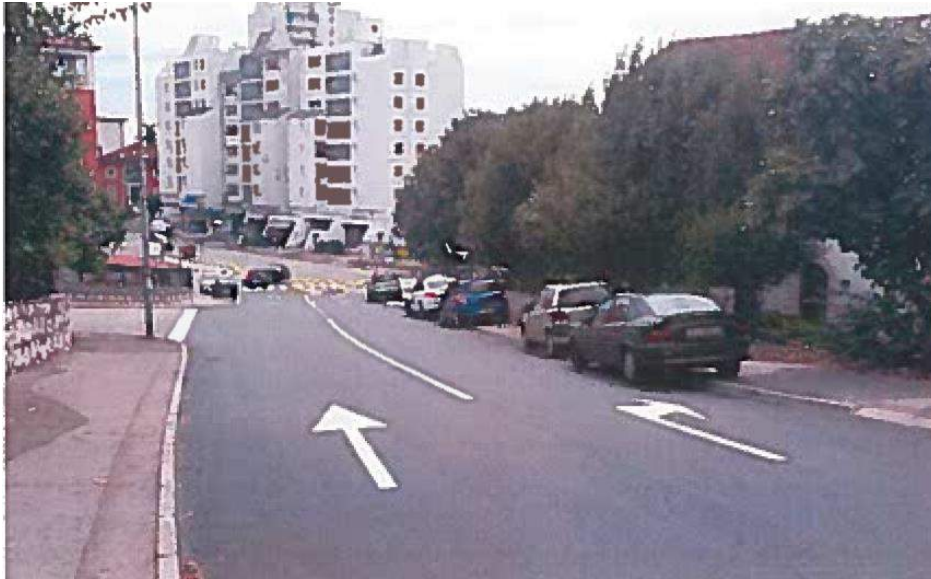
Ulica Martina Kontuša (sl. 77) rekonstruirana između kućnog broja 29 i 49, 2016. godine. Površina zahvata iznosila je 1.603,95 m<sup>2</sup>, a iznos rekonstrukcije bio je 222.454,86 kn s PDV-om. Radove je izvodila tvrtka Ceste- Rijeka d.o.o. s izvorom sredstava od strane Izvanrednog održavanja. [14]

Slika 77: Rekonstrukcija ulice Martina Kontuša [14]

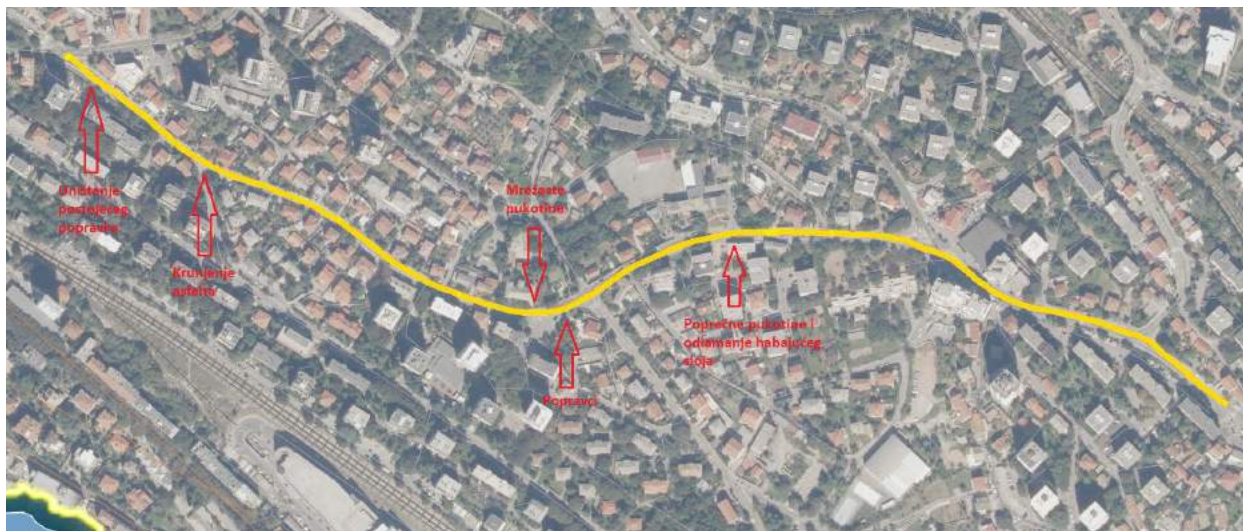
Slika 78: Kvaternikova ulica i pozicije oštećenja

Oštećenja zahvaćaju 15,8 % ukupne dionice što znači da ista spada u ulice dobrog stanja.

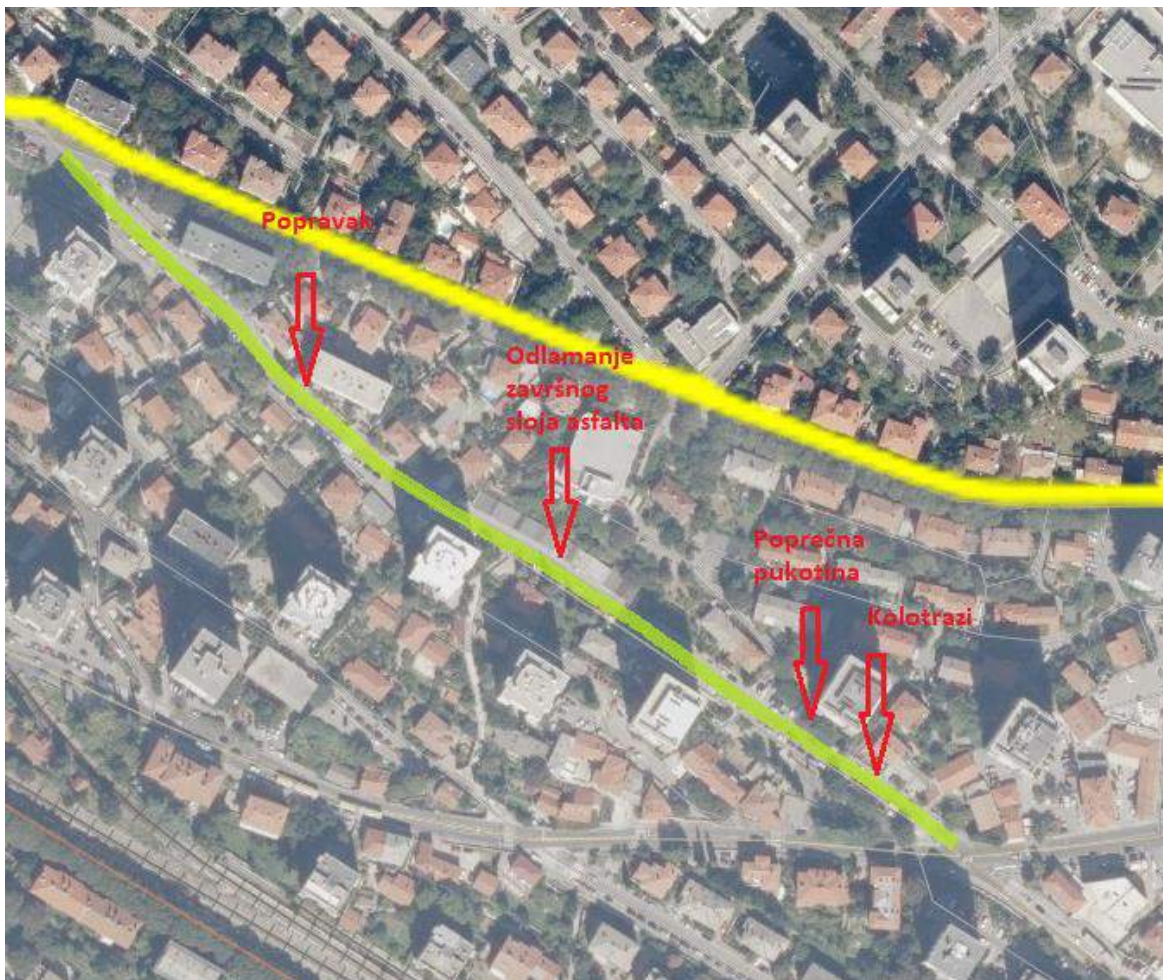
Slika 85: Ulica Krimeja i pozicije oštećenja

Oštećenja zahvaćaju 8,9 % ukupne dionice što znači da ista spada u ulice vrlo dobrog stanja.

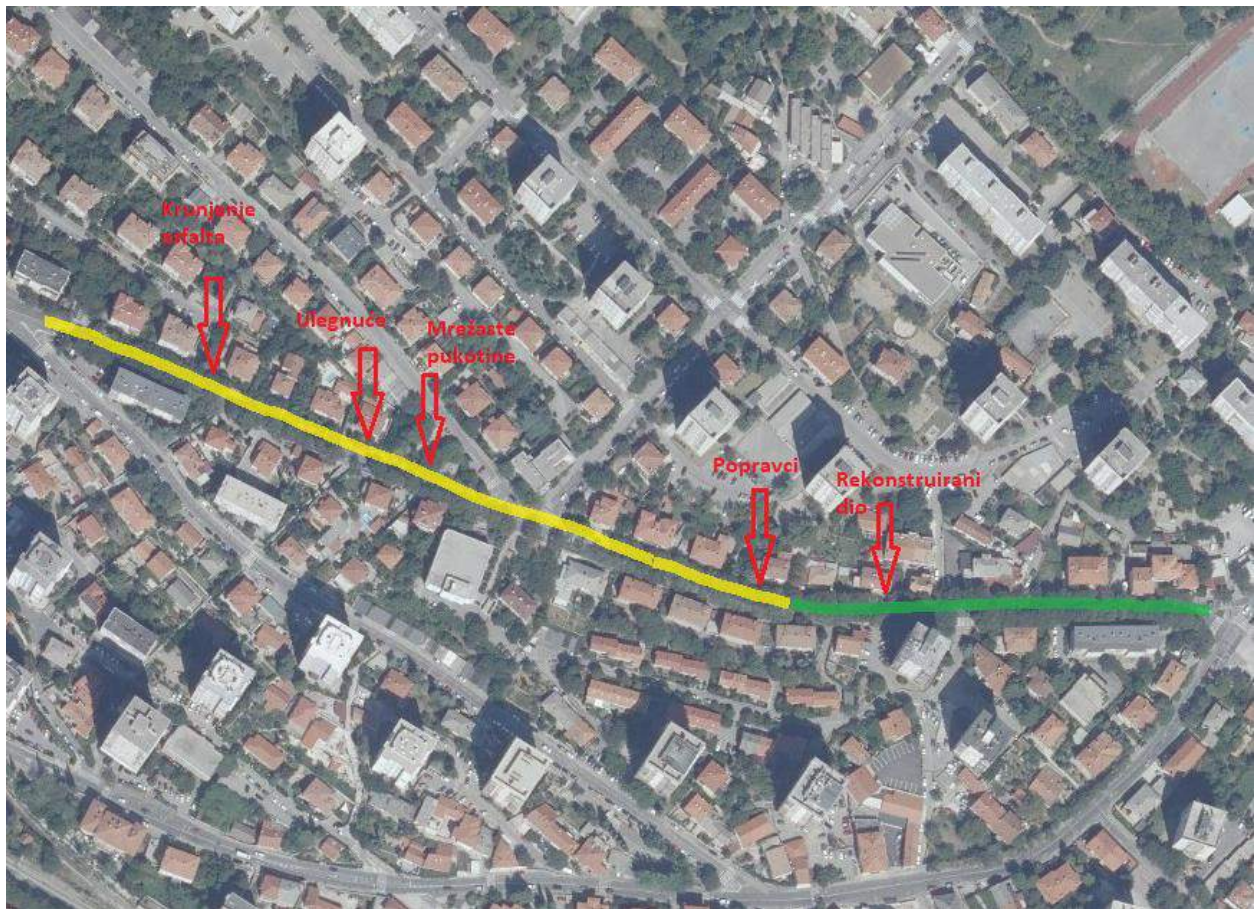
Slika 91: Mihanovićeva ulica i pozicije oštećenja

Za vozila javnog gradskog prijevoza sva su stajališta označena horizontalnom signalizacijom i prometnim znakom autobusne linije, s omogućenim ugibalištima i nadstrešnicama za putnike. Ulica spada u sabirne gradske ceste. Mihanovićevu ulicu i ocjenu njezina stanja (sl. 91) možemo vidjeti u daljnjem tekstu. Na slici će također biti označene pozicije oštećenja čije će slike ići redom u daljnjem tekstu.

Vrsta oštećenja	Zahvaćenost	Postotak
Krunjenje asfalta	250 m <sup>2</sup>	6,3 %
Popravci	700 m <sup>2</sup>	17,5 %
Ulegnuća	30 m <sup>2</sup>	0,8 %
Mrežaste pukotine	200 m <sup>2</sup>	5 %

Oštećenja zahvaćaju 29,6 % ukupnog dijela ulice koji nije rekonstruiran, što znači da se taj dio može svrstati pod loše stanje.

Ukoliko promatramo cjelokupnu ulicu, postotak oštećenja zahvaća 20,8% ukupne dionice, što znači da iako je dio ulice u izvrsnom stanju, ista spada u ulice lošeg stanja.

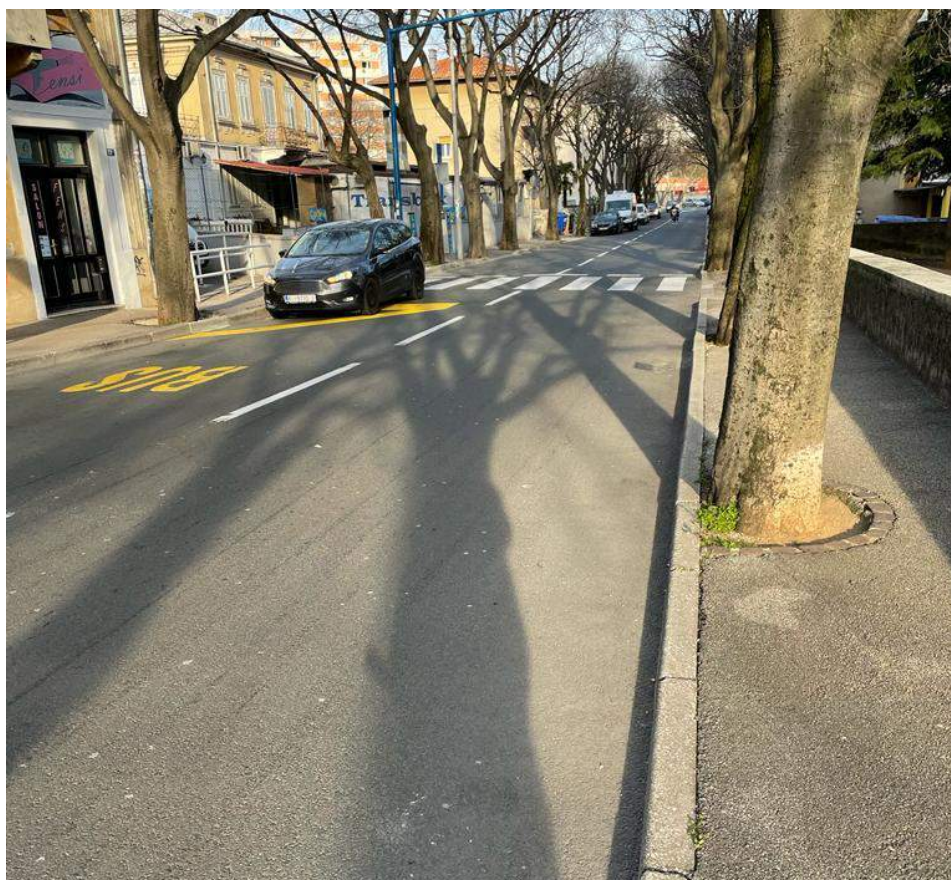
Slika 97: Rekonstruirani dio ulice

Na cesti su uočena krunjenja asfalta (sl. 93), uleguća asfalta (sl. 94), mrežaste pukotine (sl. 95) i popravci (sl. 96). Također prikazat će se rekonstruirani dio ceste (sl. 97). S obzirom na to da je dio ove ulice rekonstruiran 2017. godine, a dio je u zaista lošem stanju, ocjena stanja dati će se posebno za stariji dio dionice (tablica 14), te kasnije za cjelokupnu dionicu (tablica 15).

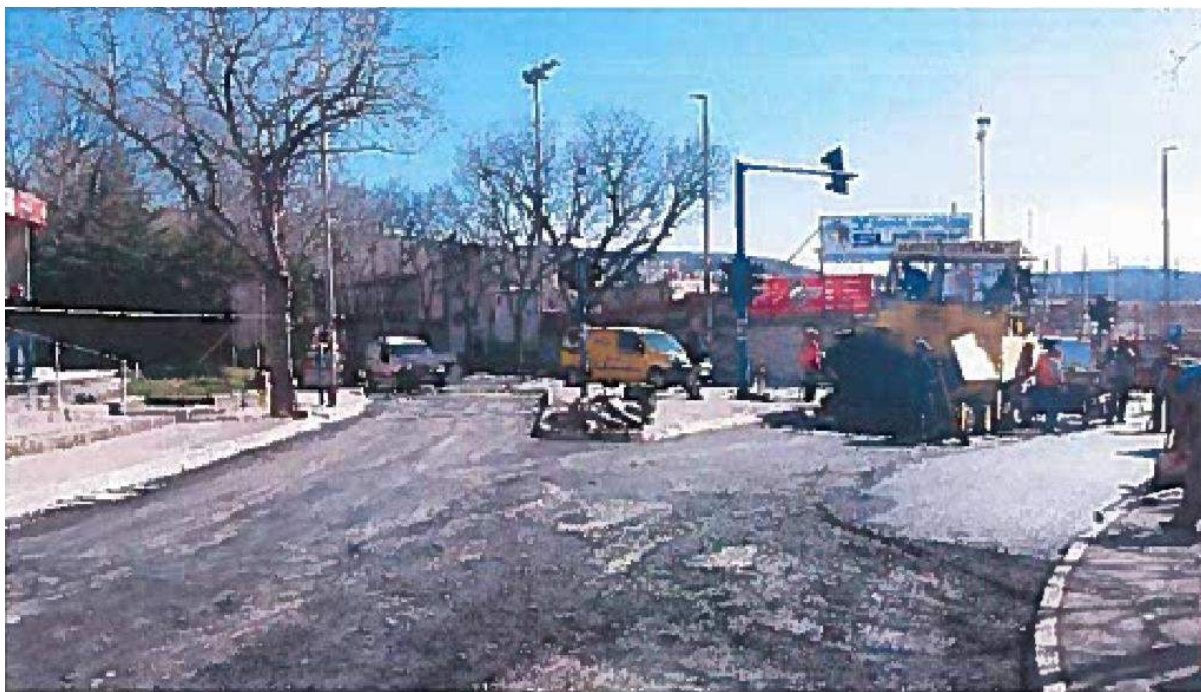
Mihanovićeva ulica (sl. 98) rekonstruirana je između kućnog broja 27 i 55, 2017. godine. Radovi na sanaciji kolnika izvodili su se iz sredstava Izvanrednog održavanja od strane izvođača L.E.-M.I.L. d.o.o. Površina zahvata iznosila je 1.650,00 m<sup>2</sup>, a iznos rekonstrukcije bio je 262.806,25 kn s PDV-om. [14]

Slika 98: Sanacija kolnika u Mihanovićevoj ulici [14]

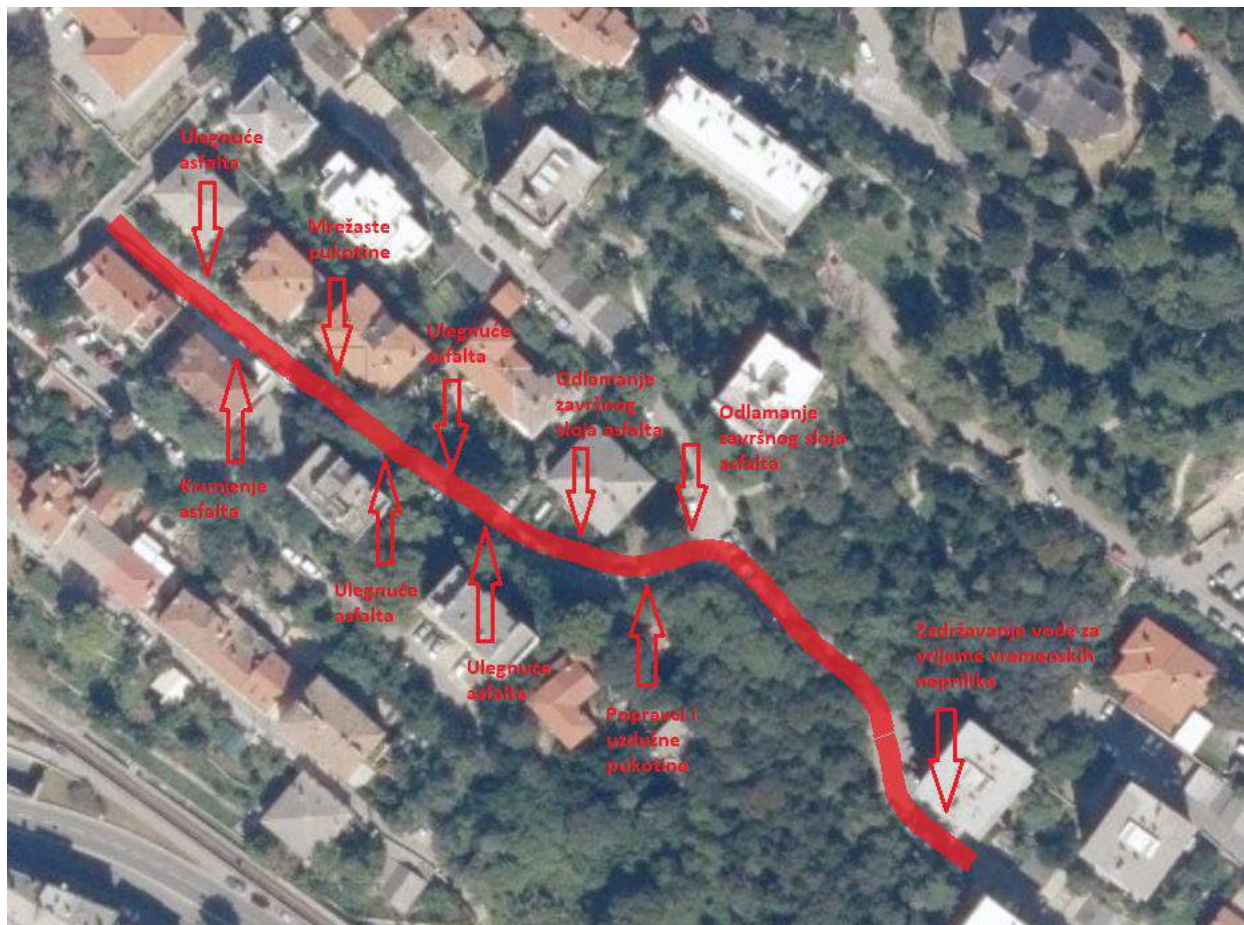
Slika 99: Švalbina ulica i pozicije oštećenja

Švalbina ulica je ulica najlošijeg stanja na području Sušaka. U ulici se nailazi na odlamanje završnog sloja asfalta (sl. 101,103), popravke i uzdužne pukotine (sl. 102), ulegnuća asfalta (sl. 104,105,106,109), mrežaste pukotine (sl. 107) i krunjenje asfalta (sl. 108). Također možemo vidjeti što se događa s ulegnućima za vrijeme vremenskih neprilika (sl. 110). Prema prethodno opisanim oštećenjima, za svako oštećenje navesti će se njihov stupanj. Također, na temelju ukupne duljine tj. površine dionice, odredit će se postotak zahvaćenosti određenih oštećenja, te definirati stupanj oštećenja kolnika (tablica 16).

Vrsta oštećenja	Zahvaćenost	Postotak
Uzdužne pukotine	10 m	4,8 %
Krunjenje asfalta	5 m <sup>2</sup>	0,3 %
Popravci	1000 m <sup>2</sup>	52,6 %
Ulegnuća asfalta	10 m <sup>2</sup>	0,5 %
Mrežaste pukotine	50 m <sup>2</sup>	2,6 %
Odlamanje završnog sloja asfalta	10 m <sup>2</sup>	0,5 %

Oštećenja zahvaćaju 61,3 % ukupne dionice što znači da ista spada u ulice vrlo lošeg stanja.

Kao prijedlog sanacije dionica lošeg i vrlo lošeg stanja predlažem rješenje hladnim glodanjem tzv. frezanjem postojećeg asfalta (sl. 111) i postavljanje novog sloja asfalta na spomenutim dionicama. Za uklanjanje oštećenih ili starih slojeva koristi se postupak hladnog glodanja (frezanja asfalta). Taj postupak se koristi ukoliko je potrebno prilagoditi niveletu kolnika s obzirom na zahtjevnost cestovnog prometa ili kada je potrebno zadržati postojeću niveletu. Za izravnavanje neravnina ili ogrubljivanje površine kolnika na opasnim dionicama također je moguće koristiti taj postupak. Glodalice asfalta također se koriste kada se habajući sloj kolnika u procesu vruće reciklaže uklanja glodalicom, a nosivi se sloj obrađuje strojevima za vruću reciklažu. [15]
