# TLAČNO ISPITIVANJE KAPITELA STUPA IZ PALAČE MOISE U CRESU

## COMPRESSION TEST OF A COLUMN CAPITAL OF MOISE PALACE IN CRES

Željko Smolčić\*, Paulo Šćulac\*

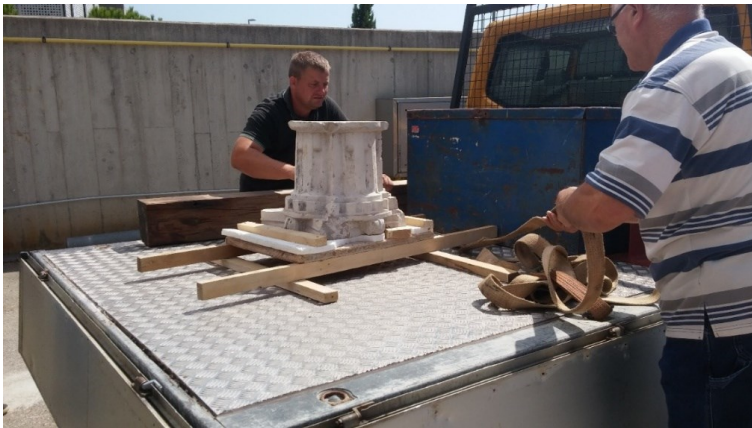
*Slika 4.* Transport kapitelu stupa

Zbog stanja kapitelu stupa posebna se pažnja posvetila transportu kapitelu stupa iz palače Moise u Cresu u prostorije Laboratorija za konstrukciju Građevinskog fakulteta u Rijeci (Slika 4.), gdje je provedeno ispitivanje dana 31. kolovoza 2017. godine.
