Prijedlog mjera za povećanje sigurnosti cestovnog prometa vangradske ceste

Graduate thesis / Diplomski rad

**Prijedlog mjera za povećanje sigurnosti cestovnog prometa vangradske
ceste**

Rijeka, rujan 2023.

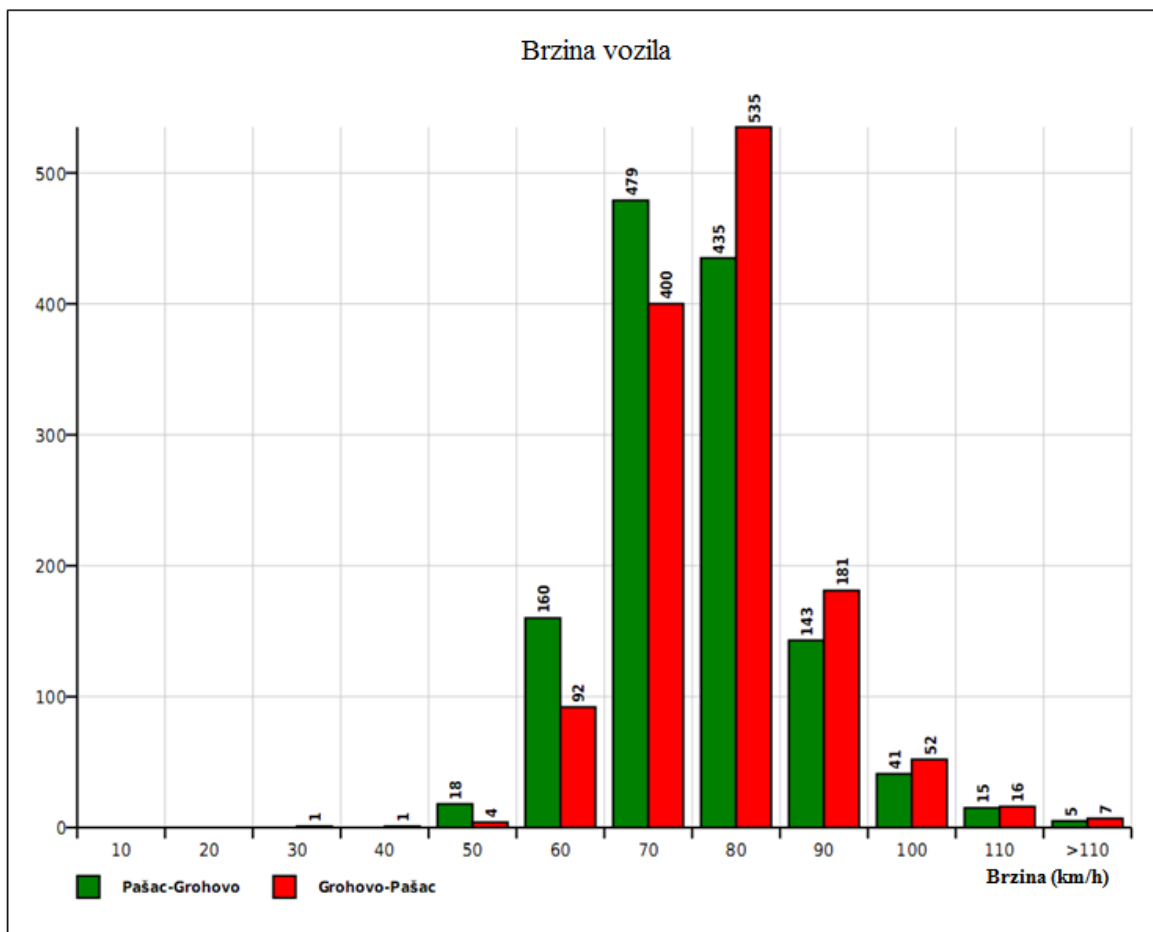
Slika 9. Brojač 1 – broj vozila u odnosu na brzinu

Na slici 9. su prikazani rezultati mjerenja brzine u odnosu na broj vozila, također mjereno tokom tjedna (radni dan). Analizirajući brzine vozila na brojaču može se vidjeti da je prilikom povećavanja brzina nešto više vozila koja prometuju u smjeru Grohovo-Paşac u odnosu na suprotni smjer.

Obradom podataka brojača ustanovljeno je da su za smjer Pašac-Grohovo postignute sljedeće brzine: $v_{min.}=45$ km/h, v_{max} 128 km/h dok je prosječna brzina 71 km/h. Za smjer Grohovo-Pašac postignute su sljedeće brzine: $v_{min.}=24$ km/h, v_{max} 132 km/h dok je prosječna brzina 74 km/h.

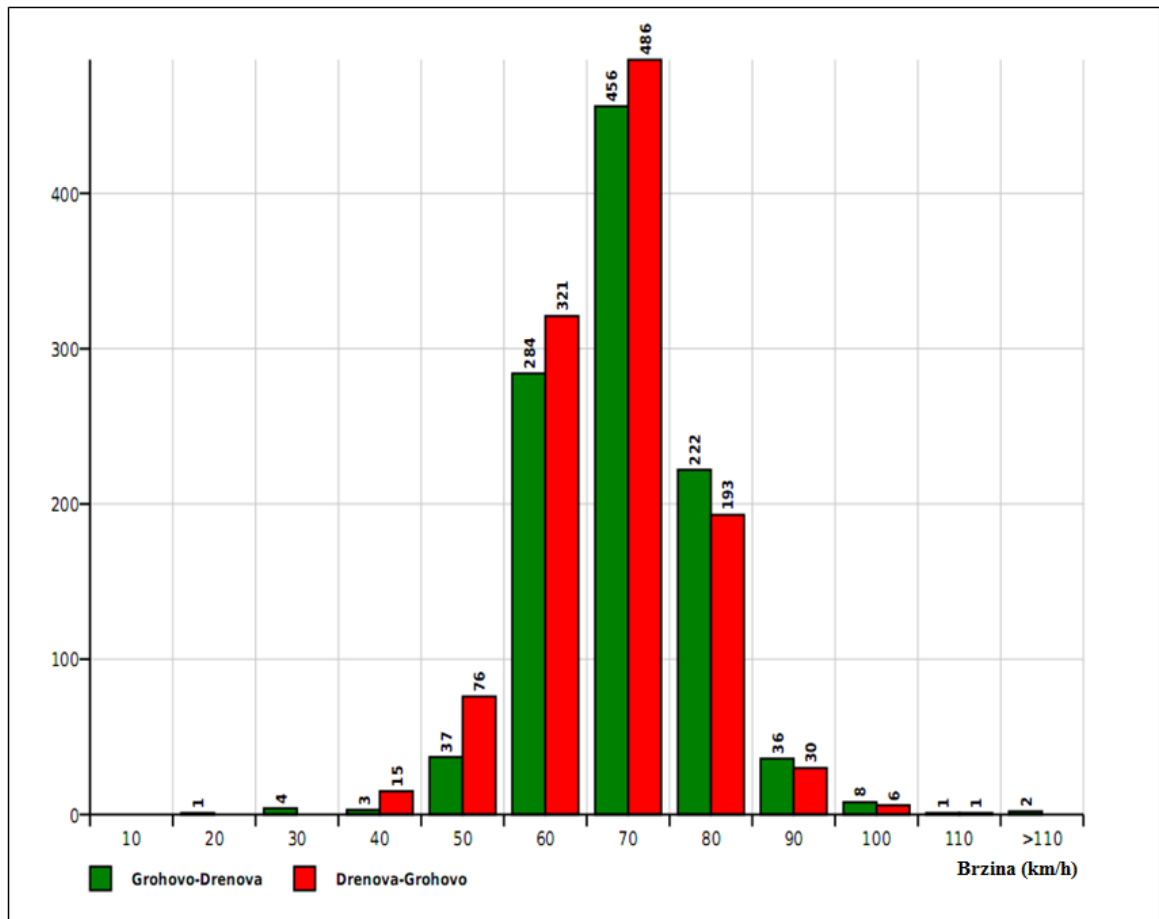
Slika 13. Brojač 2 – broj vozila u odnosu na brzinu

Na slici 13. su prikazani rezultati mjerenja brzine u odnosu na broj vozila, također mjereno tokom tjedna (radni dan). Analizirajući postignute brzine u odnosu na broj vozila na brojaču se može vidjeti da je nešto više vozila koja prometuju u smjeru Drenova-Grohovo.

Obradom podataka brojača ustanovljeno je da su za smjer Grohovo-Drenova postignute sljedeće brzine: $v_{min.}=14$ km/h, v_{max} 119 km/h dok je prosječna brzina 65 km/h. Za smjer Drenova-Grohovo postignute su sljedeće brzine: $v_{min.}=33$ km/h, v_{max} 103 km/h dok je prosječna brzina 63 km/h.

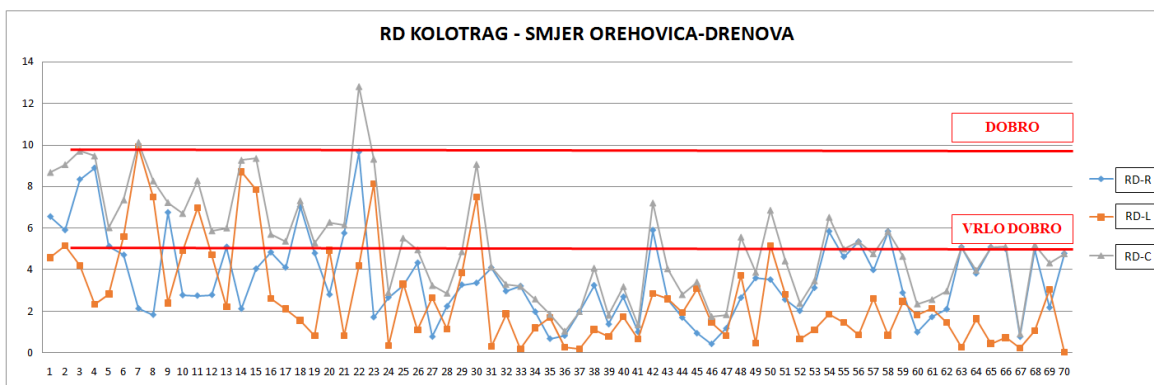
Slika 17. Dubine kolotruga na poddionicama za smjer Orehovica-Drenova

Prema slici 17. vidljive su dobiveni podaci (dubine) kolotruga svake poddionice (100 m) na ukupnoj duljini L=6,95 km za smjer Orehovica-Drenova, a gdje se može vidjeti da je stanje kolnika u pogledu poprečne ravnosti (kolotruga) u vrlo dobrom i dobrom stanju na gotovo cijelom potezu predmetne dionice.

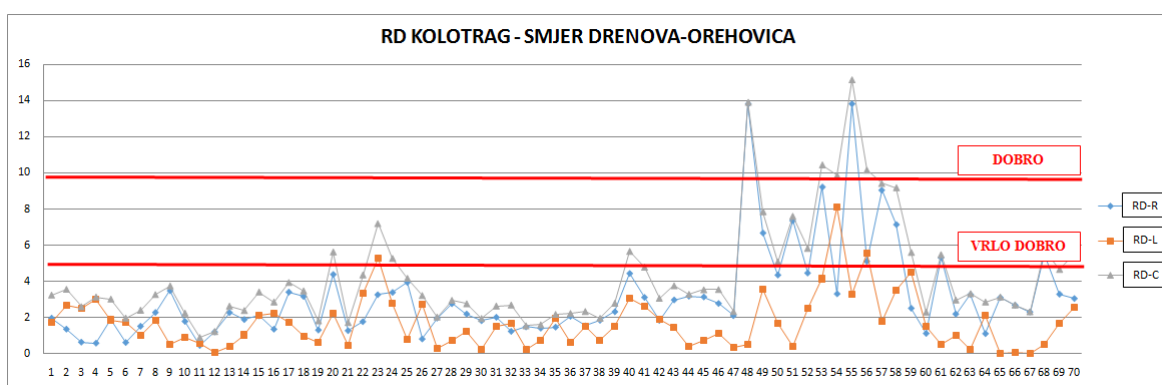
Slika 18. Dubine kolotruga na poddionicama za smjer Drenova-Orehovica

Na slici 18. vidljivi su dobiveni podaci (dubine) kolotruga svake poddionice (100 m) na ukupnoj duljini $L=6,95$ km za smjer Drenova-Orehovica, a gdje se također može vidjeti da je stanje kolne površine u pogledu poprečne ravnosti (kolotruga) u vrlo dobrom i dobrom stanju na gotovo cijelom potezu predmetne dionice.

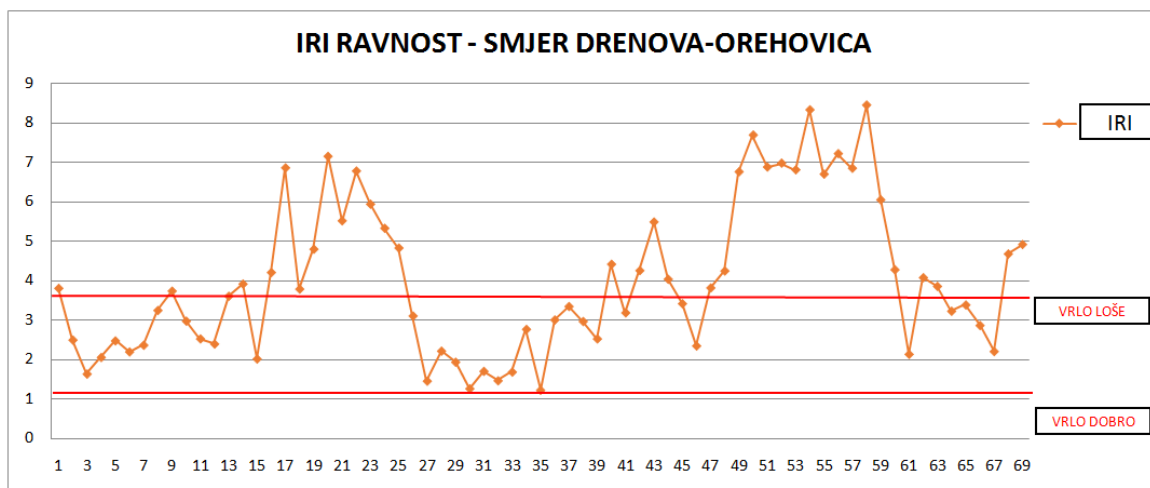
Slika 20. Ravnost IRI na poddionicama za smjer Drenova-Orehovica

Slika 20. Prikazuje vrijednosti uzdužne ravnosti svake poddionice (100 m) na ukupnoj duljini L=6,95 km za smjer Drenova-Orehovica, a gdje se također može vidjeti da je stanje kolne površine u pogledu uzdužne ravnosti većinom u vrlo lošem stanju na gotovo cijelom potezu predmetne dionice, a tek manje poddionice imaju nešto bolje i zadovoljavajuće stanje kolnika.

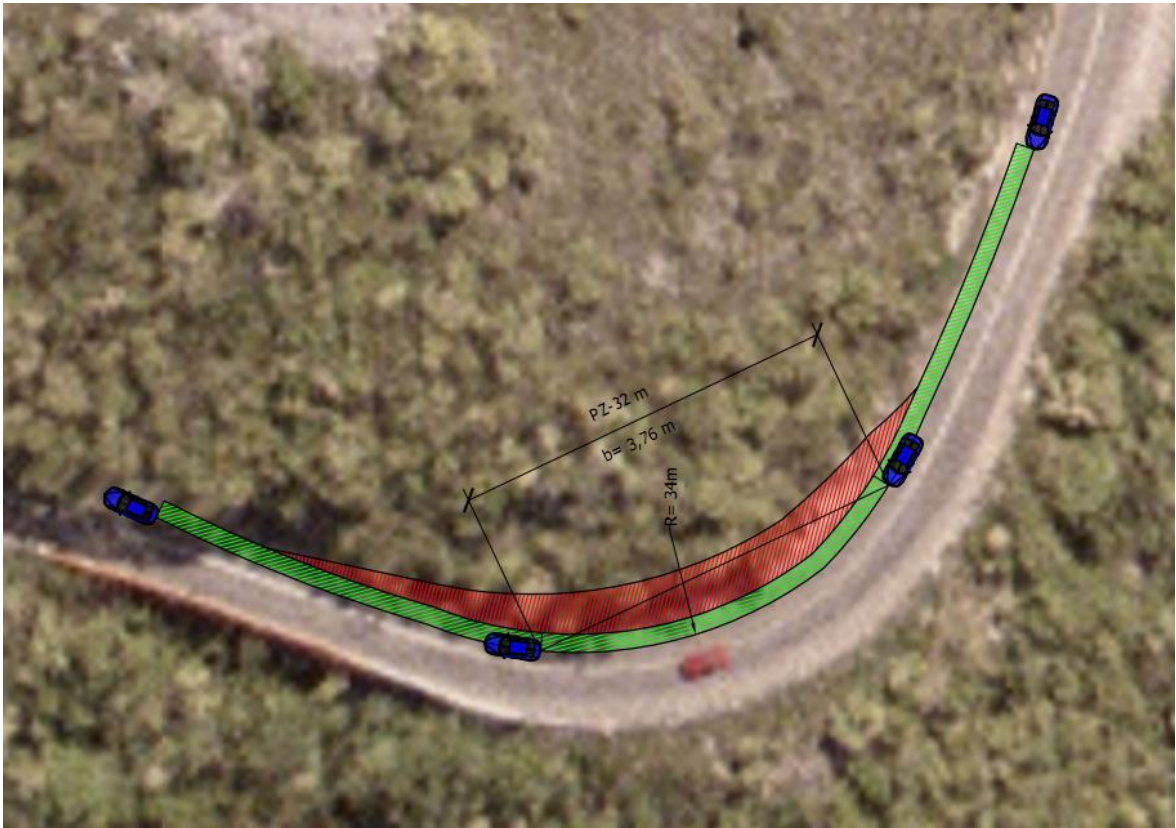
Slika 33. Preglednost horizontalne krivine R5 odabrane za analizu

Na Slici 33. zeleno označeno prikazuje osigurani dio potrebne širine preglednosti, a crveno označeno prikazuje dio koji nije pregledan.
