# Katalog vodnogospodarskog stanja vodotoka Raša nizvodno od Mosta Potpićan

**Graduate thesis / Diplomski rad**

**2023**

*Degree Grantor / Ustanova koja je dodijelila akademski / stručni stupanj:* **University of Rijeka, Faculty of Civil Engineering / Sveučilište u Rijeci, Građevinski fakultet**

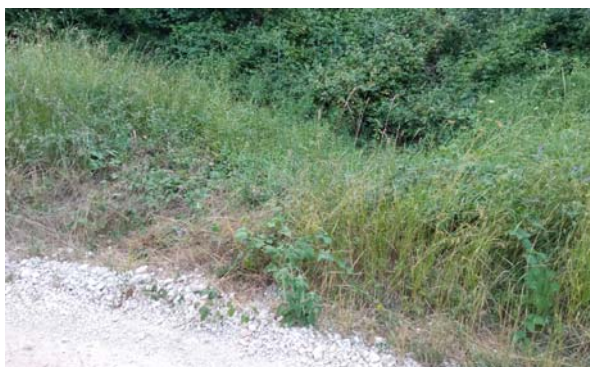
GLAVNI TOK	UZVODNO	SREDINA	NIZVODNO
IZRAŽEN TOK	da	da	da
MATERIJAL	zemljani	zemljani	zemljani
STANJE	neočišćeno i zatpano rezanim rasklinjem	neočišćeno i zatpano rezanim rasklinjem	neočišćeno i zatpano rezanim rasklinjem
PRONOS NANOSA	ne	ne	ne
PLAVLJENJE	ne	ne	moгуće
IMA VODE?	ne	ne	ne
GEOMETRIJA			
NAPOMENA:	veliki nagibi, bujna vegetacija	veliki nagibi, bujna vegetacija	bujna vegetacija

Slika 11. Donji tok

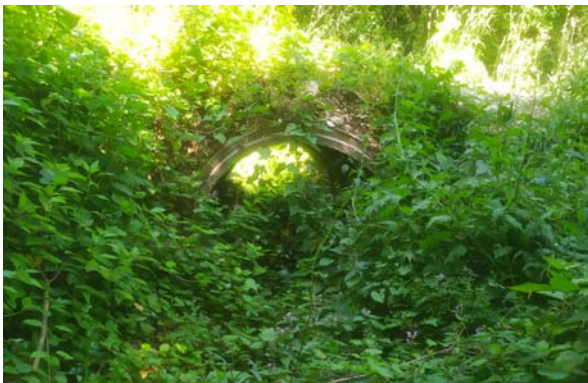
do par metara. Strane korita su gusto obrasle do samog dna, dok je samo korito kamenito. Nanosa ima umjereno i potječe iz gornjeg dijela sliva sa vapnenačkih podloga. Pedesetak metara prije utoka na križanju sa pješačkom stazom, izveden je betonski propust, trenutno neodržavan (Slika 18).

Slika 18. propust ispod ceste (pc1)

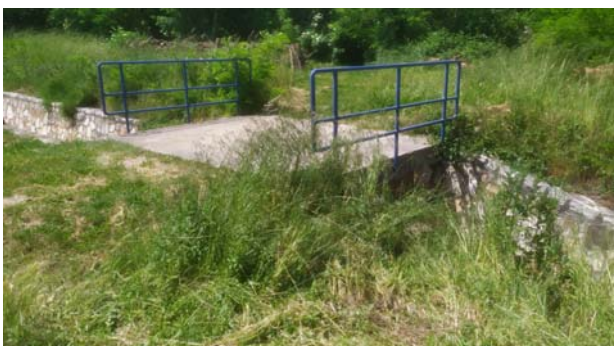
Slika 25. Most-propust (pr2)

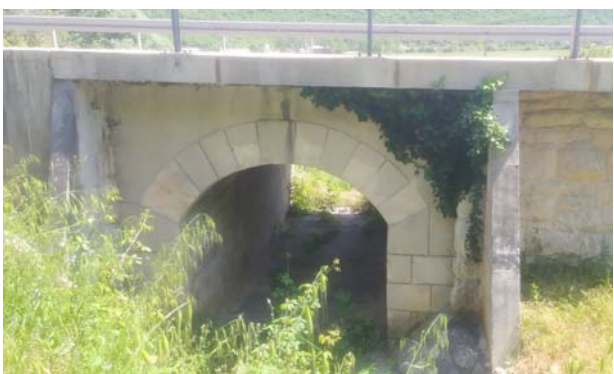
Slika 27. Most-propust (pr1)

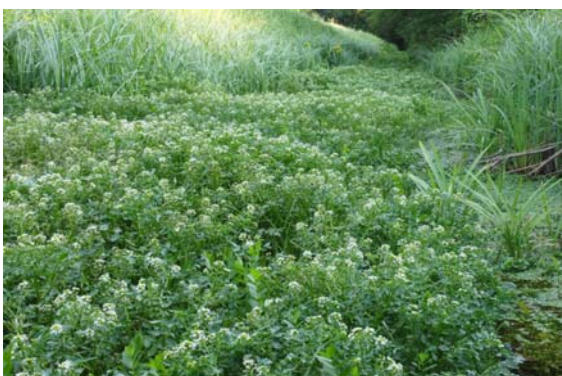
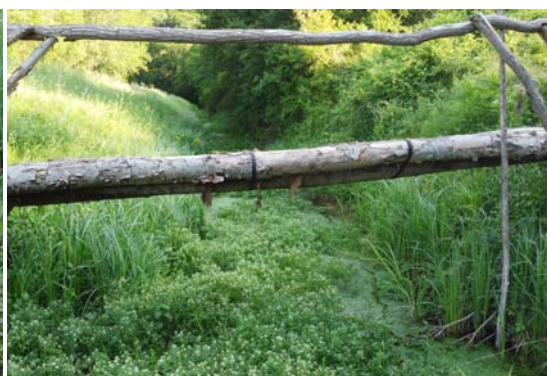
Sastoji se od dva kraka, koji se duboko uvlače u sliv (Slika 32). Srednji dio toka je najstrmiji. Donji dio prolazi kroz bočnu dolinu, koja se uvukla među strme vapnene padine, a sastoji se pretežito od naplavina crvenice iz sliva ove bujice (Slika 33). Ulijeva se u obuhvatni kanal br.5, a utok i dolinski tok su regulirani (Slika 34,35). Ostali dio toka ima čvrsto kamenito korito.

Slika 34. Utok u OK-5

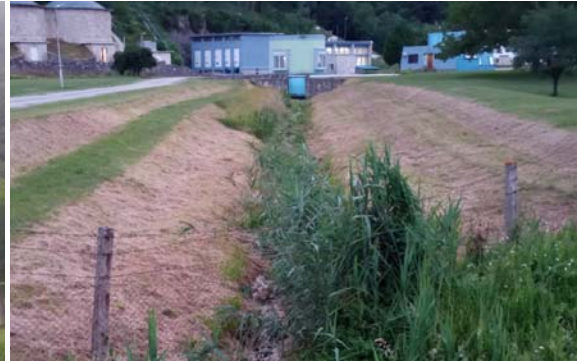
To je kratka, vrlo strma vododerina, koji se pod velikim padom spaja sa dolinom. Sa strmih padina (Slika 38) dopijeva u korito nešto sitnijeg nanosa. U donjem toku nalazi se izvor Rakonek i postrojenje za crpljenje vode. U nizinskom dijelu vodotok prolazi pregradom (Slika 39) pored objekata vodocrpilišta te prolazi kroz dva propusta, (Slika 40) i dalje zemljanim kanalom do rijeke Raše (Slika 41).

Slika 39a. Pregrada (pr1)

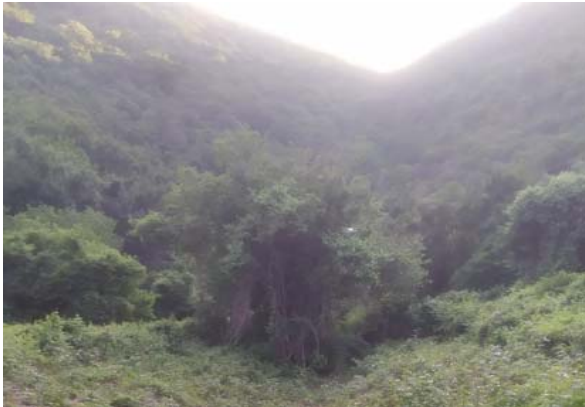
Slika 45. Gornji tok

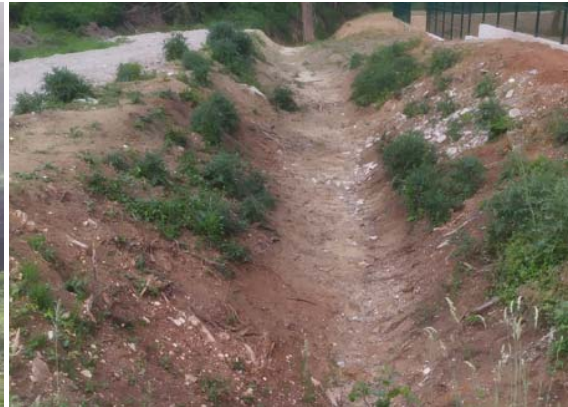
KANAL	GLAVNI TOK		
GDJE			
MATERIJAL	zemljani		
POZICIJA	od utoka do pr1		
STANJE	loše		
PRONOS NANOSA	ne		
PLAVLJENJE	ne		
NAPOMENA

Slika 46. Zemljani kanal

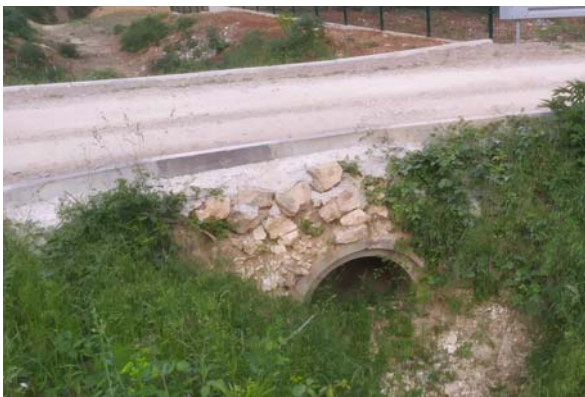
Slika 47. Cestovni propust (pc1)

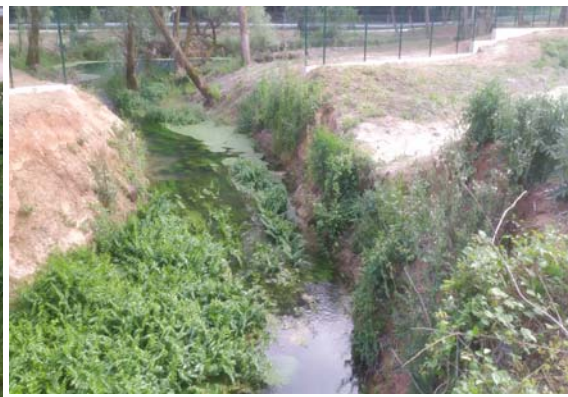
Slika 48. Regulirano korito-zemljano

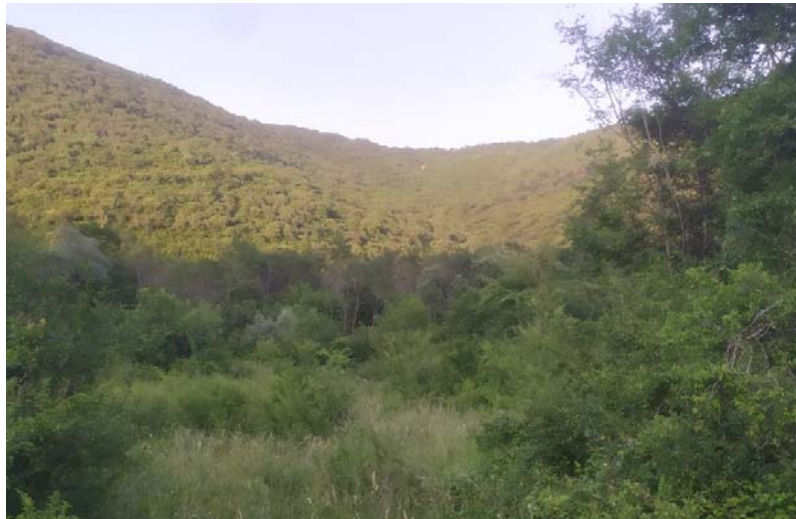
Vodotok koji neposredno iznad doline poprima vrlo strmi pad (Slika 54). Tu se uglavnom stvara izvjesna količina nanosa, koja dopijeva u dolinski regulirani tok. Izgrađene su tri stepenice. Zemljano korito između njih dosta je potkopano. Utok u rijeku Rašu je obložen kamenim pločama (Slika 55,56).

Slika 54. Gornji tok-sliv

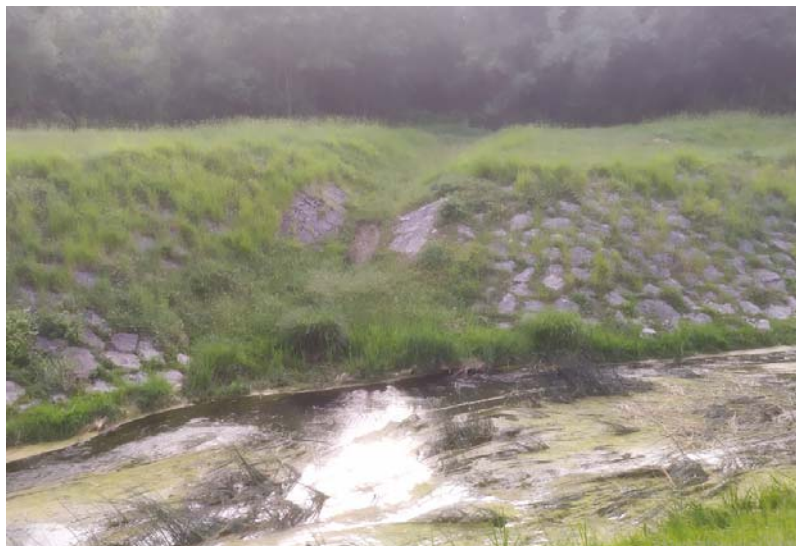
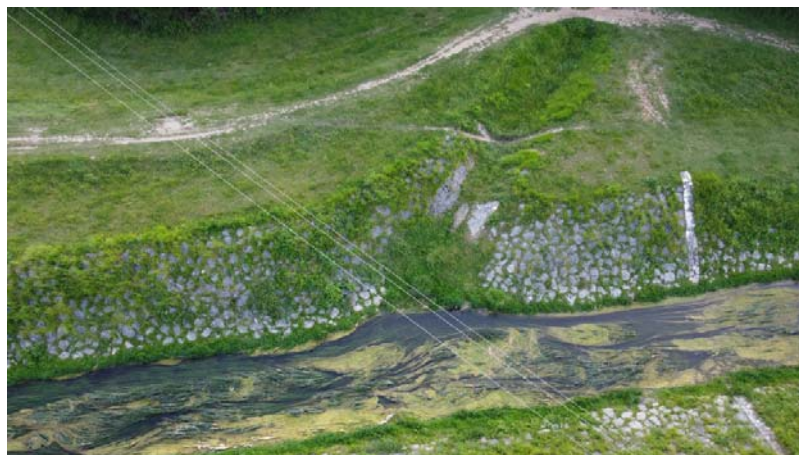
Slika 55. Nizinski tok – reguliran utok u rijeku Rašu

Slika 56. Nizinski tok – reguliran utok u rijeku Rašu

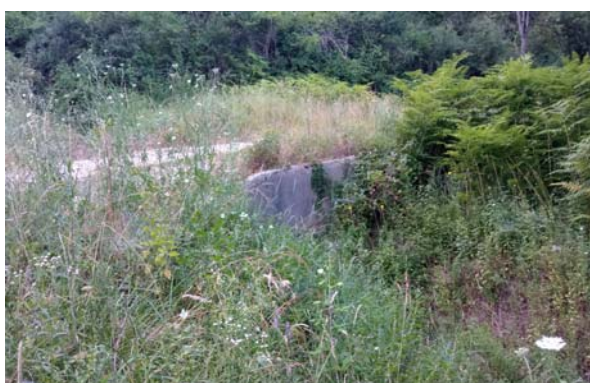
Dolinski tok bujice je reguliran (Slika 70), ali je u gornjoj polovici dobrim dijelom ispunjen nanosom. Nanos većinom potječe iz gornjeg dijela sliva. Cestovni propust je betonski (Slika 69).

Slika 69. cestovni propust (pr1)

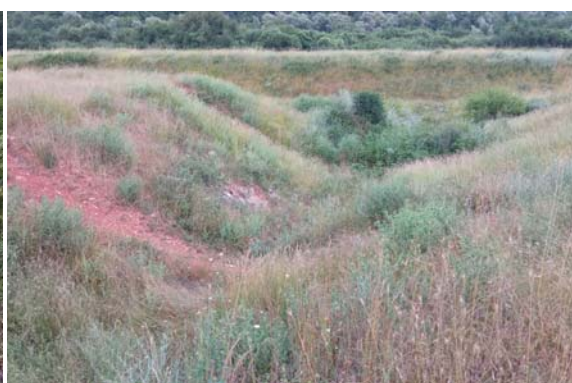
Slika 70. Zemljani kanal-spoj sa rjekom Rašom

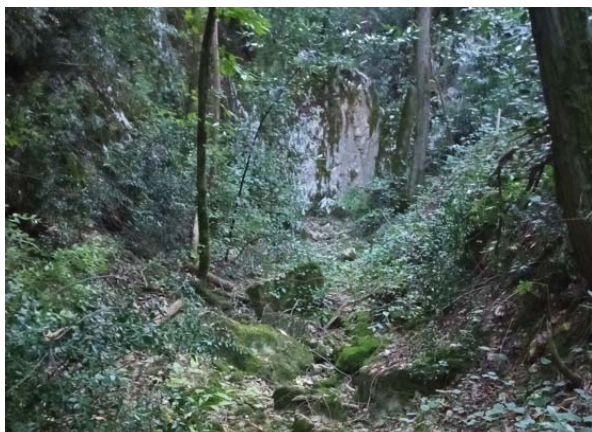
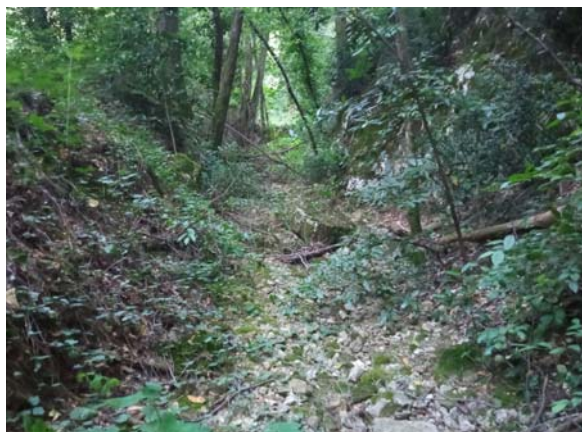
Jedna od manjih bujica u ovom području. Kroz čitav dolinski tok u dužini cca 65 m izgrađena je kineta sa tri stepenice. Padine su dobro obrasle sve do dna korita (Slika 74,75). Cestovni propust je izveden od betonske cijevi fi 800, koja je do polovice svoga profila zatrpana nanosom (Slika 78).

Slika 74. Gornji tok

Slika 75. Gornji tok

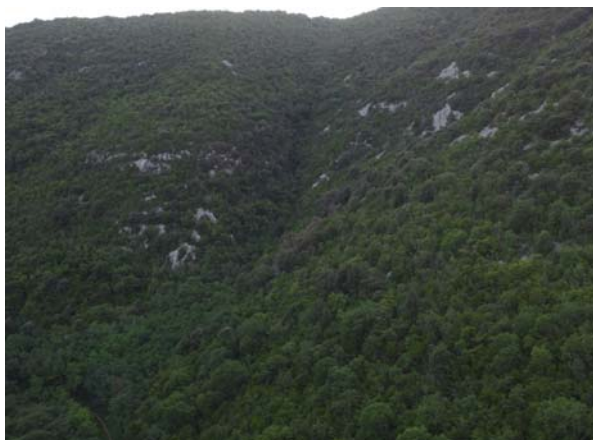
Manja, vrlo strma bujica (Slika 83), koji se završava na rubu doline kamenitim skokom. Kroz dolinu korito je regulirano (Slika 85). Nanosa ima u manjoj količini samo na početku reguliranog korita. Cestovni propust je izveden od betonske cijevi fi 600, (Slika 86).

Slika 83. Gornji tok -sliv

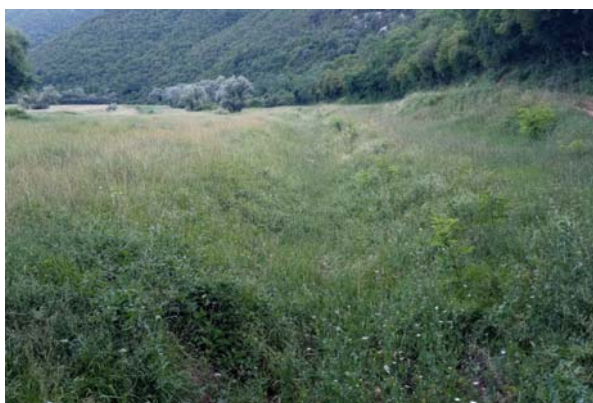
Slika 85. nizinski tok –zemljani kanal

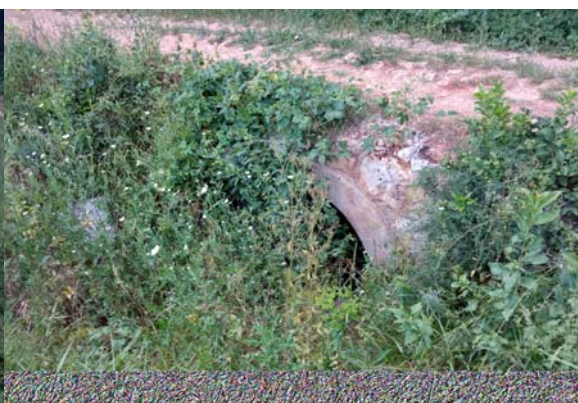
Slika 86. betonski propust pc1

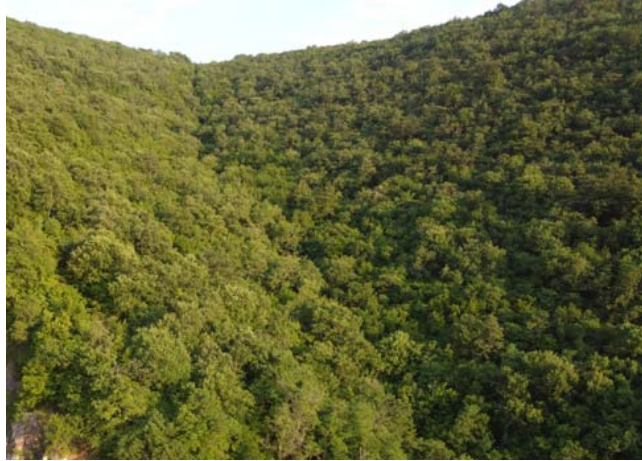
Slika 90. Gornji tok-sliv

Bujica sa vrlo strmim slivom koji je dobro obrastao (Slika 90). Bez zatečenih objekata u koritu. Korito je čvrsto, kamenito, te nanos nije prisutan. U dolinskom dijelu korito je vrlo slabo formirano i kratko te završava u obuhvatnom kanalu (Slika 92).

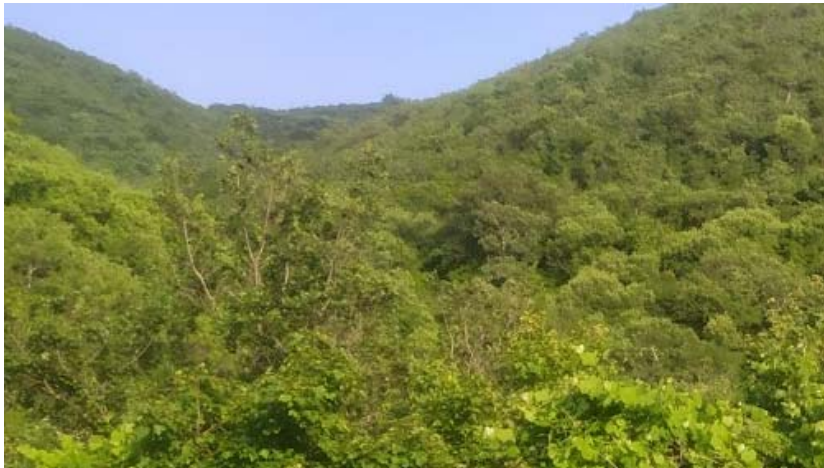
Slika 96. Gornji tok - sliv

Mala, nerazvijena bujica, sa vrlo strmim slivom koji je dobro obrastao (Slika 96). Bez zatečenih objekata u koritu. Korito je čvrsto, kamenito, te nanos nije prisutan. U dolinskom dijelu korito je vrlo slabo formirano, pa se voda razlijeva po livadi i otječe u obuhvatni kanal (Slika 97).

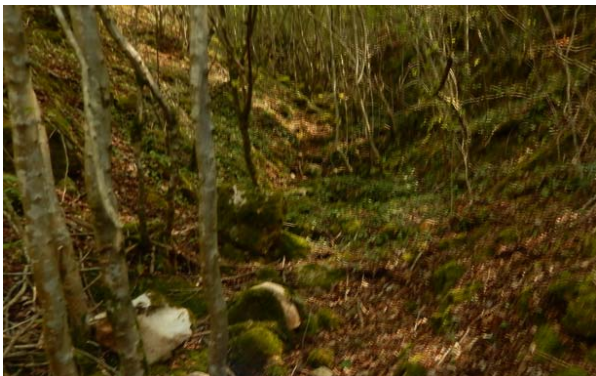
Slika 108. Gornji tok

Sliv ove bujice nešto je blažeg nagiba. Korito je u gornjem dijelu nešto manjeg pada (Slika 108), dok donji dio strmoglavo pada. Vegetacija je prisutna i korito je obraslo šumom i raslinjem. Cestovni propust je izveden od betonske cijevi fi 600, (Slika 111).

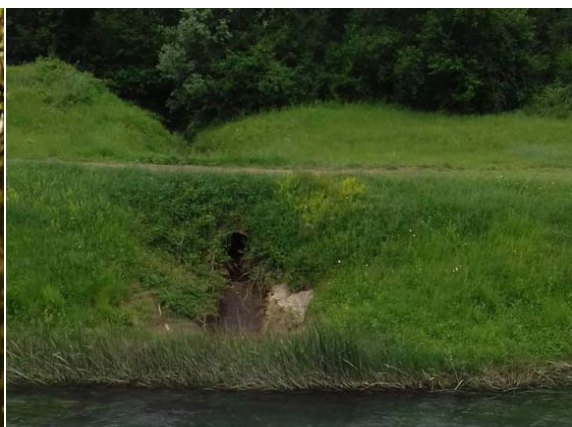
Slika 111. Cestovni propust (pc1)

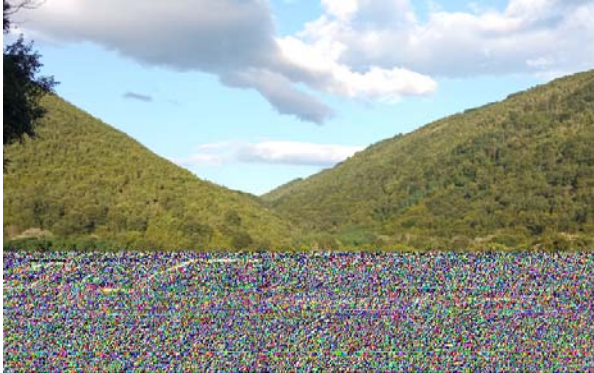
Slika 115. Gornji tok-sliv

Ovo je najduža bujica u ovom području. Usjekla se duboko u kraški plato (Slika 115), te joj je čitavo korito na čvrstoj vapnenoj podlozi (Slika 116). Relativno je manjeg pada. Nizvodno do utoka u obuhvatni kanal, izvedeno je regulirano zemljano korito sa jednom stepenicom (Slika 117,118). Čitav sliv je dobro obrastao šumom. Korito je čvrsto, kamenito bez nanosa.

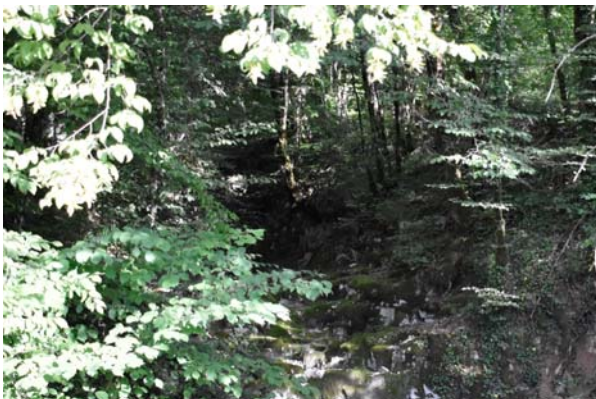
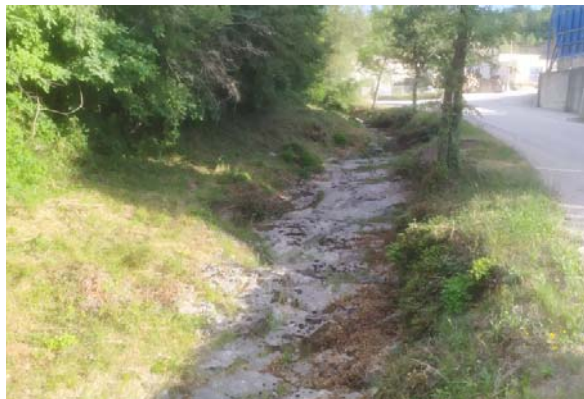
Razvila se na platou ispod sela Liculi, po kojem je dobila i ime. Čitav plato drži visoka vapnena barijera, koja je nastala rasjedom (Slika 122,123). Nizvodno, korito strmo pada niz uređeni tok do zaključnog objekta. Dalje se nastavlja regulirano zemljano korito do utoka u obuhvatni kanal (Slika 124,125). Desna strana izgrađena je od fliša i to gotovo od čistih laporastih slojeva. Razvile su se pliče jaruge i stvaraju se umjerene količine zrnatog materijala kao nanos. Prisutna su dva cestovna prelaza koji presijecaju Županijsku cestu ŽC5108, (Slika 126-128).

Slika 122. Gornji tok

Slika 123. Srednji tok-nereguliran

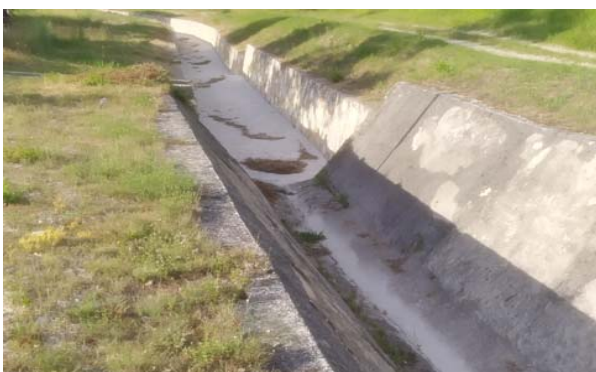
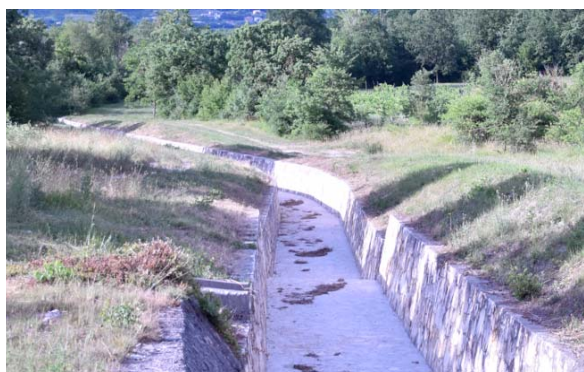
Slika 124. Srednji tok-reguliran

Slika 125. Srednji tok-reguliran

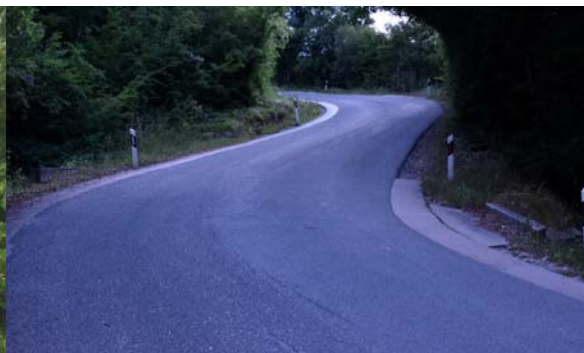
Slika 126. Cestovni propust (pc1)

Slika 127. Cestovni propust (pc1)

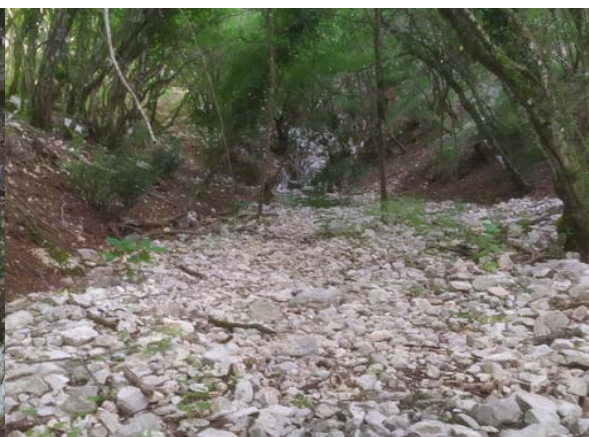
Slika 136. Donji tok - nanos

Ima prilično razgranat vodotok (Slika 133), ali zbog propusne vapnene podloge (Slika 134-135), bujičnost je slabo izražena. Zadnja dionica prije utoka u obuhvatni kanal u dužini cca 250m je izveden u kineti (Slika 137). Kineteta je izvedena od betonskih ploča, djelomično oštećene. Korito je uzvodno kamenito sa prirodnim stepenicama. Nanos od šljunčanog i kamenog agregata prisutan je u podnožju (Slika 136).

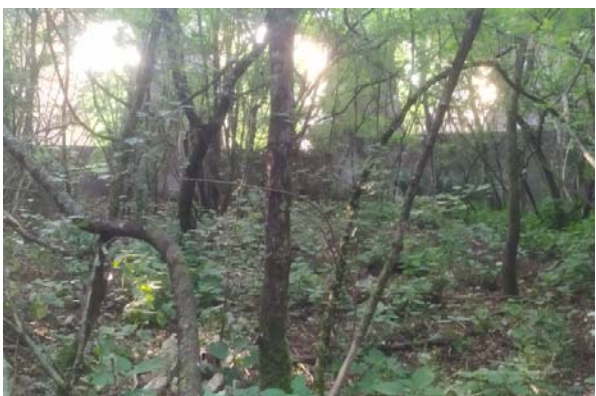
Slika 137. Donji tok-pregrada(pr1)

PREGRADA	GLAVNI TOK
BROJ	1
MATERIJAL	beton
POZICIJA	Pr1
STANJE	loše
PRONOS NANOSA	da
PLAVLJENJE	ne
GEOMETRIJA	
NAPOMENA

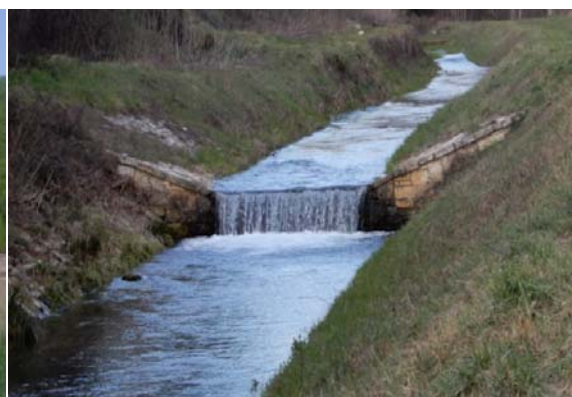
Slika 149. Donji tok

Manja nerazgranata bujica, sa obraslim slivom (Slika 148). Pri dnu sliva izgrađena je kineta i propust ispod državne ceste D66, te betonski kanal do obuhvatnog kanala (Slika 149).

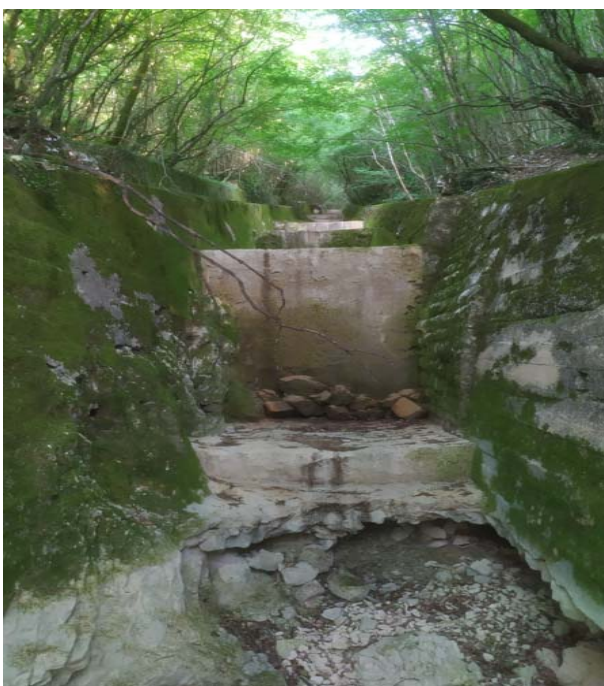
Slika 157. Gornji tok-pregrada

Veći dio sliva, razvio se unutar flišnog područja, koje se proteže od utoka u bujicu Krpanj dalje na sjeveroistok u vidu uskog pojasa (Slika 155). Korito bujice usmjereno je betonskim kanalom do padine iznad mjesta Raša (Slika 156), a zatim strmim žljebom do korita bujice Krpanj. Strmo korito, koje se od kraja tunela, strmo spušta prema naselju Raša, ima žljebovito kameno korito. Zbog velike strmine učvršćeno je sistemom kaskada i pregrada koje su oštećene i dotrajale (Slika 157-158). Čitav sliv bujice je umjerenog pada. Padine su obrasle niskom vegetacijom.

Reguliran vodotok, ali loše održavan. U gornjem i srednjem djelu u potpunosti izveden u betonskom profilu sa 16 stepenica i tri pregrade. Pad je vrlo velik. Zatečeno je oštećenje betonske podloge pogotovo nakon pregrada te se stvaraju udubljenja i male jame. Potrebna je sanacija većeg dijela betoniranog korita. Broj

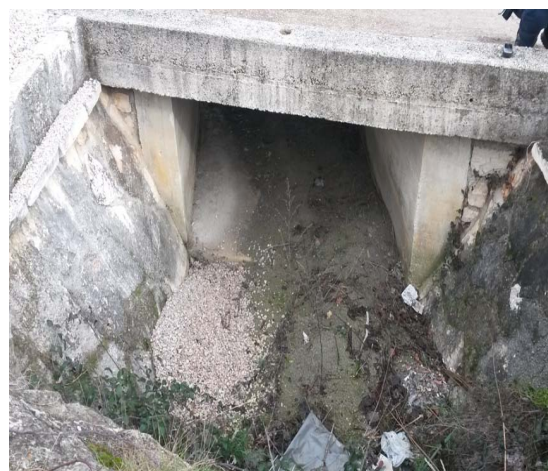
Slika 160. Cestovni propust (pc1)

Vizualnim pregledom utvrđeno je da su svi propusti stabilni, neoštećeni, ali i neodržavani. Na svima je prisutna naplavina, zarašteno u vegetaciji što svakako utječe na samu ulogu, a to je nesmetana protočnost bujičnih voda.

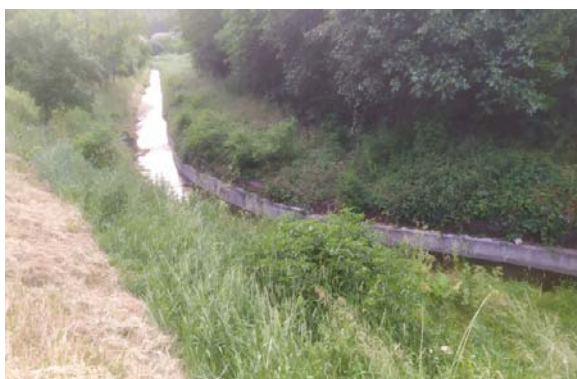
Slika 166. Srednji tok-reguliran

Na donjem kraju ograničena je završetkom kinete između naselja Krapanj i Raša (Slika 166). Dalje nizvodno nastavlja se na obuhvatni kanal Krapanj (Slika 168,169). Proteže se kroz naselje Raša u dužini 2000m, korito buice je izvedeno u kineti i učvršćeno sa 9 stepenica. Dno korita je obloženo kamenom, a strane su obložene betonskim pločama. Kinetu je većim dijelom čista, bez nanosa (Slika 167). Od kraja kinete uzvodno, bujica ide preko čvrstog vapnenca, gdje si je usjekla duboko, usko kanjonsko korito. Uzvodno nakon prolaska ispod državne ceste D66 (Slika 164) uspinje se strmo do platoa pored UPOV-a. Početak bujice Krapanj zapravo počinje sa pročišćenim vodama iz UPOV-a i pritoka bujice Katuri.

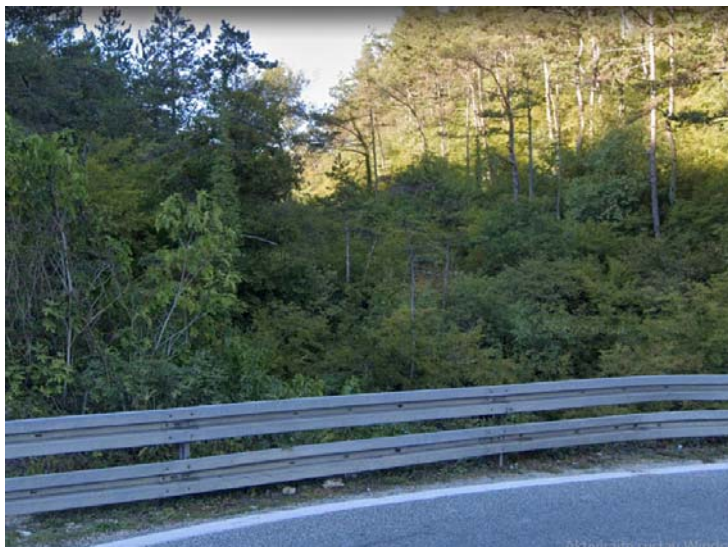
Manja nerazgranata bujica ispod naselja Starci, sa obraslim slivom, pretežito borova šuma i nisko raslinje (Slika 173). Pri dnu sliva izgrađena je kineta i propust ispod državne ceste D66, (Slika 174), daljnji tok ide strmo i spaja se na bujicu Krapanj.

Slika 173. Gornji tok - sliv

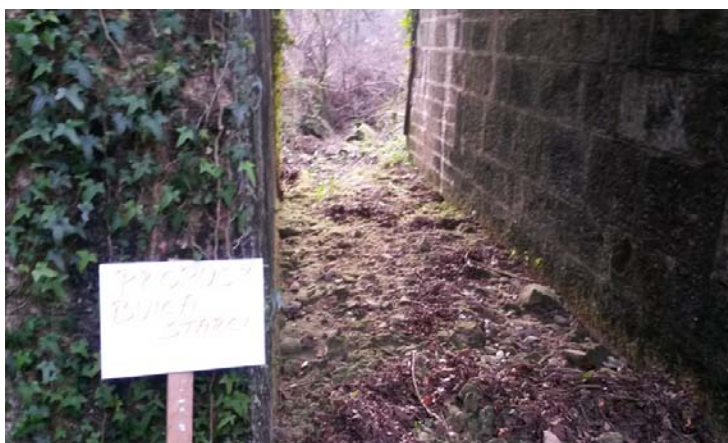
PROPUST (CESTA)	GLAVNI TOK		
BROJ	1		
MATERIJAL	beton		
POZICIJA	Pc1		
STANJE	dobro		
PRONOS NANOSA	ne		
PLAVLJENJE	ne		
NAPOMENA

Slika 174. Gornji tok – cestovni propust (pc1)

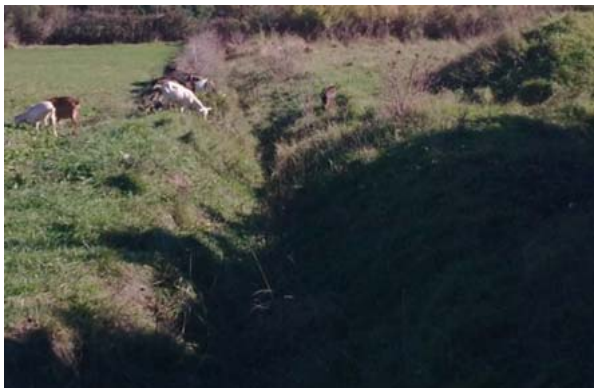
Slika 178. Gornji tok-zemljani kanal

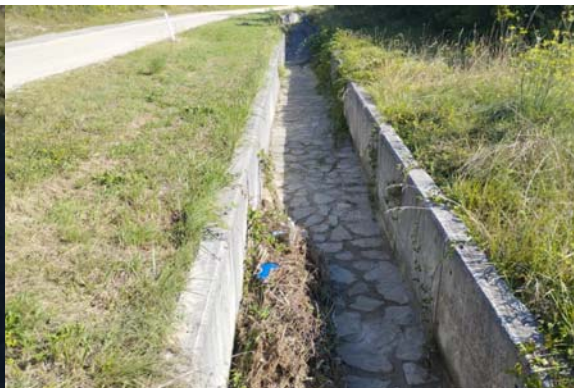
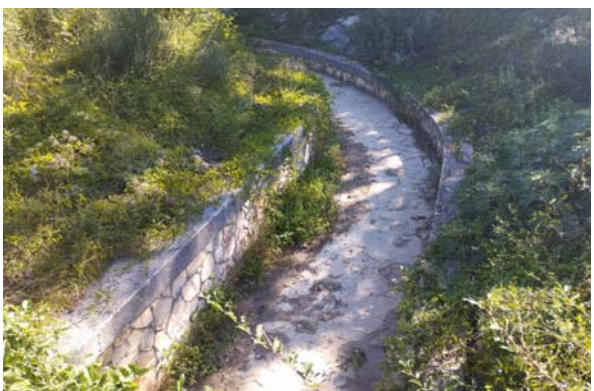
Ova bujica zapravo čini prirodni nastavak bujice Krapanj. Kroz propust ispod ceste u centru grada bujica ulazi u podzemni kanal (Slika 187). Uzvodno od ceste, korito je otvoreno i prolazi kroz naselje (Slika 183,184). U gornjem dijelu bujica prolazi uz lokanu cestu do naselja Ripenda i bujični tok je većinom kinetiran. Kineta je izrađena od betona (Slika 179,180). Cestovni propust pc1 prikazan je na Slici 181.

Slika 179. Srednji tok -reguliran

Slika 180. Srednji tok -reguliran

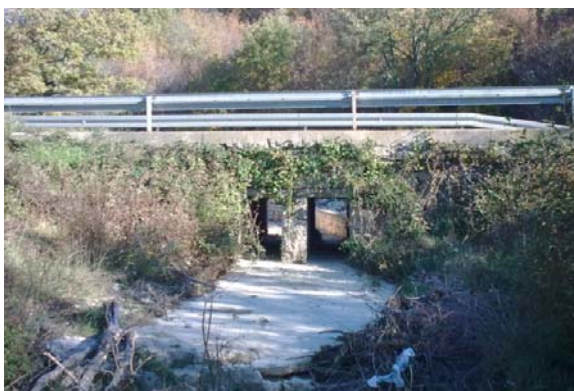
Slika 181. Cestovni propust (pc1)

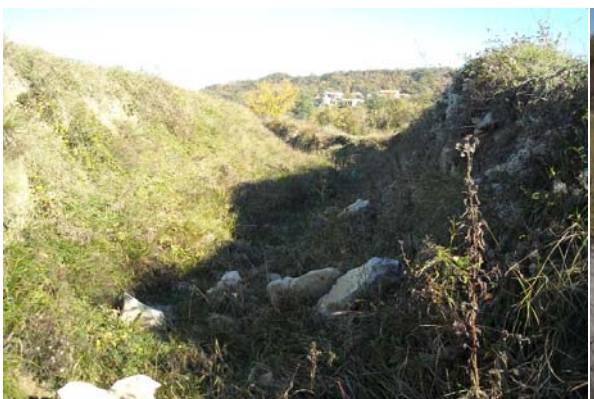
Slika 182. Srednji tok -zemljani kanal

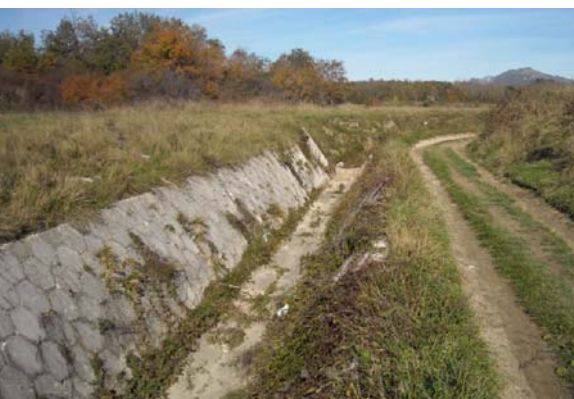
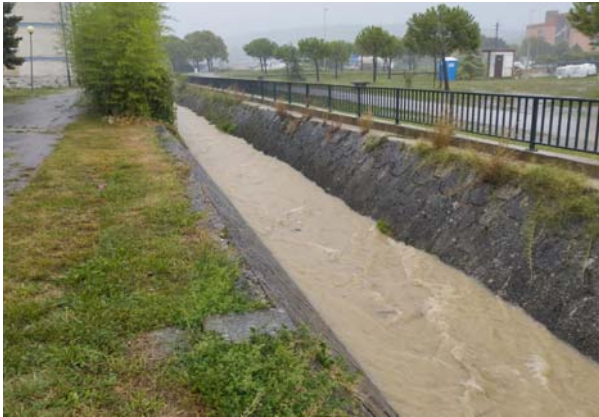
Slika 183. Srednji tok -reguliran

Slika 184. Srednji tok-reguliran

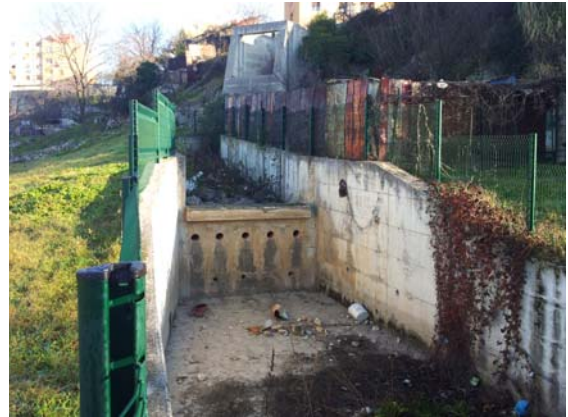
PREGRADA	GLAVNI TOK
BROJ	1
MATERIJAL	beton
POZICIJA	Pr1
STANJE	dobro
PRONOS NANOSA	Ne
PLAVLJENJE	ne
GEOMETRIJA	
NAPOMENA	bujica nije regulirana

Slika 185. pregrada (pr1)

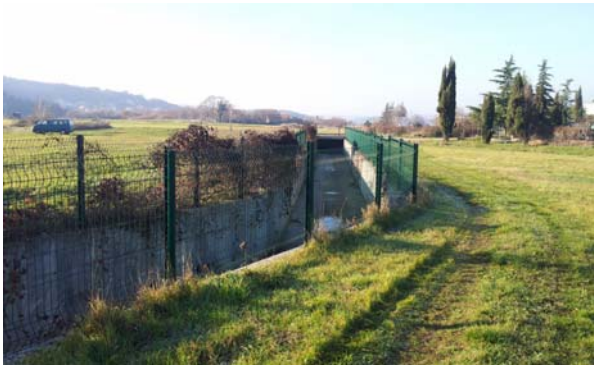
Slika 186. Donji tok – ulaz u UPOV

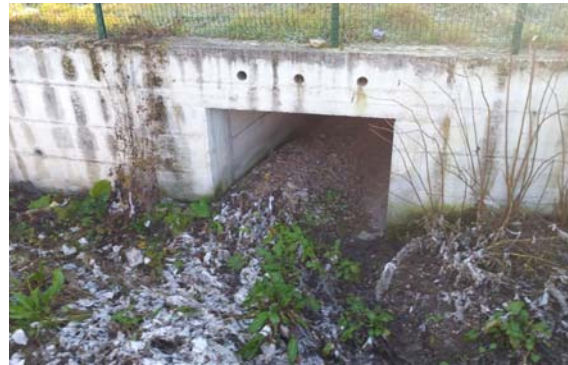
Slika 187. Donji tok – propust naselje

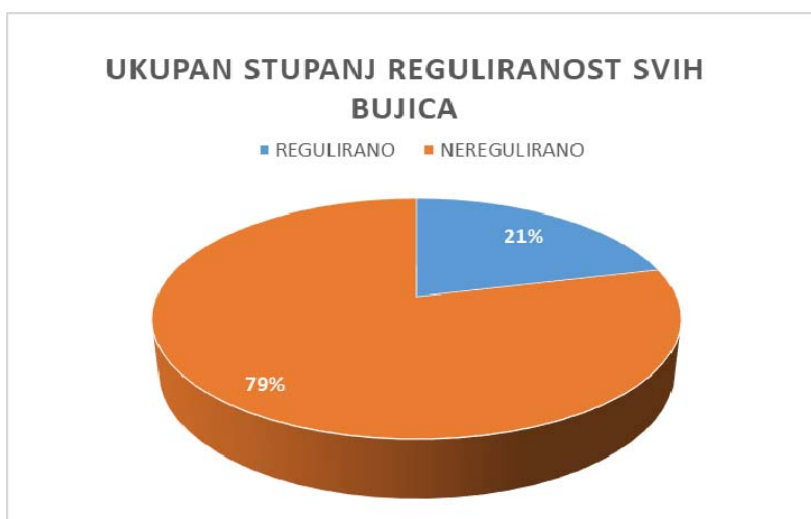
Grafikon 22. Odnos reguliranog i nereguliranog dijela svih bujice (%)

Prikaz udjela reguliranosti prikazan je na Grafikonu 22. iz kojeg je vidljivo da je mali postotak od 21% ukupne dužine vodotoka rijeke Raše reguliran.

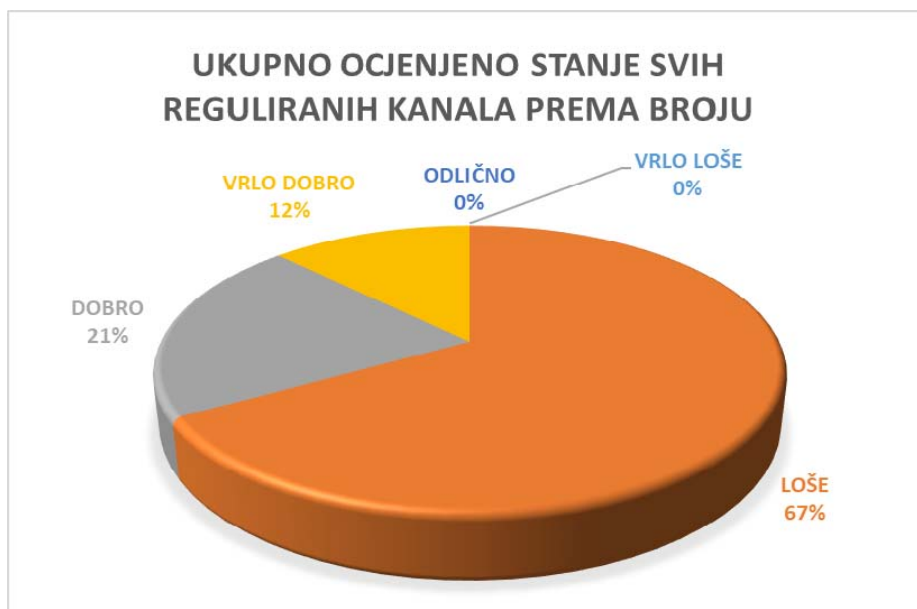
Grafikon 24. Ocjena stanja kanala prema broju

U grafikonima 49. i 50. usporedila se ocjena stanja reguliranih kanala prema broju, te prema dužini. Analizom podataka vidljivo je da rezultati odstupaju cca 10% vrijednosti stanja, što možemo zaključiti da je većina vodotoka u podjednakom stupnju reguliranosti.

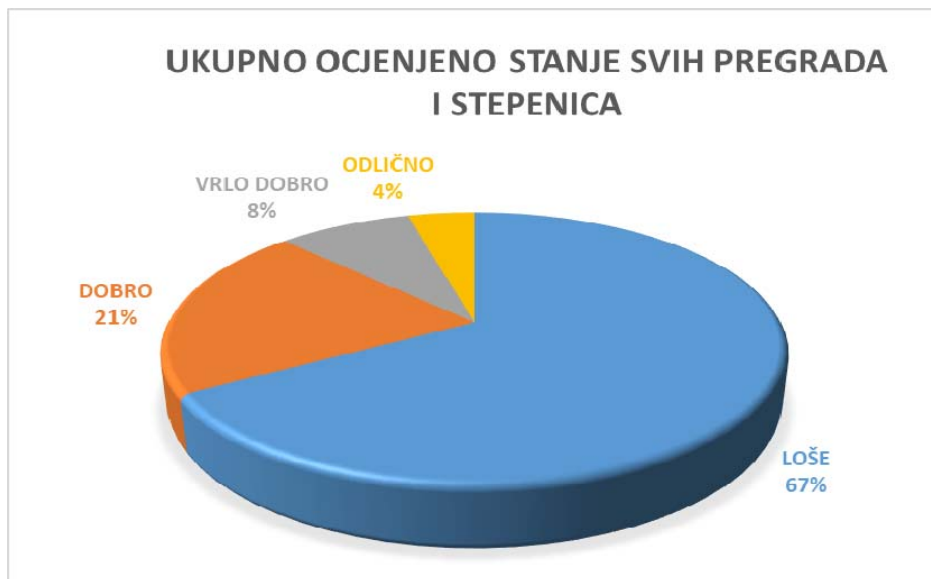
Grafikon 27. Ocjena stanja pregrada i stepenica

Prema analizi reguliranih dionica zaključujemo da je otprilike 2/3 svih bujičnih tokova, odnosno vodotoka ocjenjeno dovoljnim (2), da je stanje loše i potrebna je velika sanacija da bi se postigla veća ocjena.
