Katalog vodnogospodarskog stanja vodotoka Raša nizvodno od Mosta Potpićan

Graduate thesis / Diplomski rad

2023

Dalibor Kvaternik

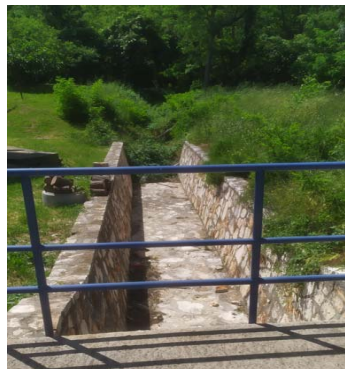
Prije utoka u obuhvatni kanal korito je regulirano (Slika 24-26), kombinacijom kamena i betona. Na spoju sa cestom D66 izveden je lučni propust u kamenu (Slika 27).

Slika 24. Kanal od kamena u betonu

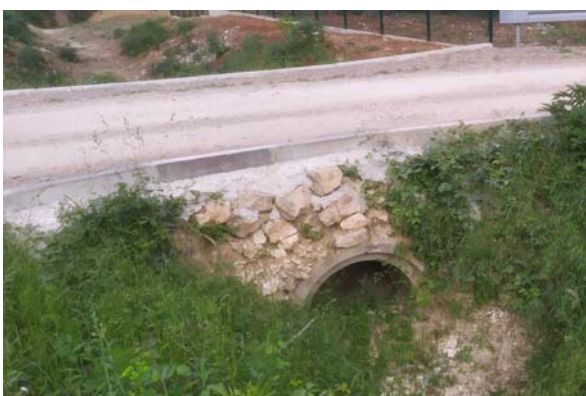
Strma vododerina, koji se gotovo obrušuje u dolinu Raše (Slika 45). Sa strmih padina dospijeva u korito nešto sitnijeg nanosa, koji ispunjava taložnice triju stepenica, kojima je uređena gornja strmija dionica toka. Ispod makadamskog puta postavljen je betonski propust (Slika 47), te novo zemljano korito najkraćim putem vodi do korita Raše (Slika 46). U novoformirano zemljano korito ulijeva se i višak vode izvora Grdak (Slika 48,49), koji se nalazi odmah ispod puta u vidu malog okruglog jezera. Okolni teren oko izvora Grdak je uređen i ograđen zaštitnom ogradom.

Slika 47. Cestovni propust (pc1)

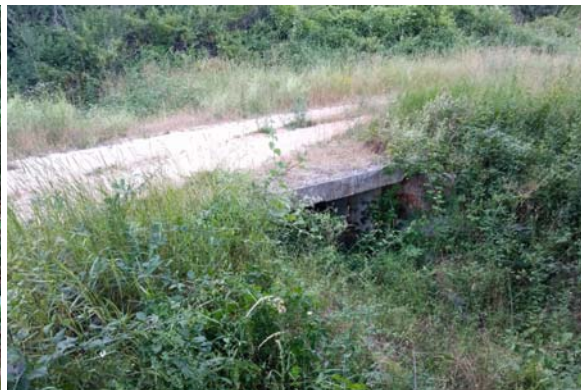
U dolini se nastavlja na kraći obuhvatni kanal Perila (Slika 62), koji se ulijeva u Rašu (Slika 63). Uzvodno od dolinskog toka, korito je kamenito strmo i žljebovito. Nanosa ima minimalno do umjereno, a prema tragovima većina nanosa dolazi s lijeve strane bujice. Propust preko ceste je izveden betonskim pravokutnim profilom (Slika 61).

PROPUST (CESTA)	GLAVNI TOK		
BROJ	pc 1		
MATERIJAL	betonska cijev		
POZICIJA			
STANJE	loše		
PRONOS NANOSA	da		
PLAVLJENJE	moguće		
NAPOMENA	Ø800

Slika 61. Cestovni propust (pc1)

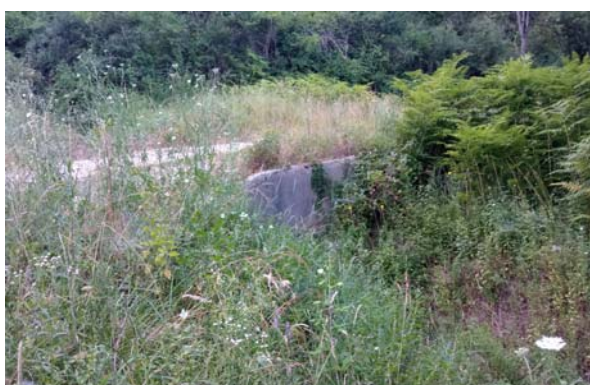
Dolinski tok bujice je reguliran (Slika 70), ali je u gornjoj polovici dobrim dijelom ispunjen nanosom. Nanos većinom potječe iz gornjeg dijela sliva. Cestovni propust je betonski (Slika 69).

Slika 69. cestovni propust (pr1)

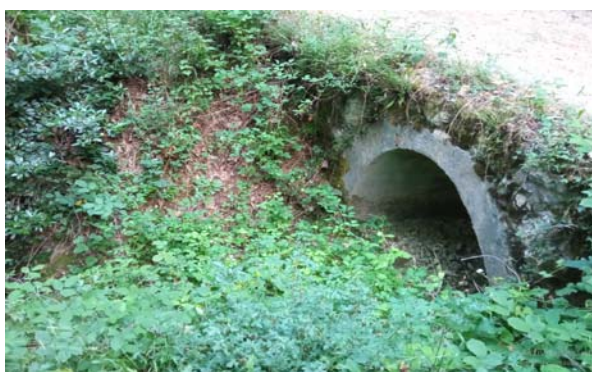
Jedna od manjih bujica u ovom području. Kroz čitav dolinski tok u dužini cca 65 m izgrađena je kineta sa tri stepenice. Padine su dobro obrasle sve do dna korita (Slika 74,75). Cestovni propust je izveden od betonske cijevi fi 800, koja je do polovice svoga profila zatrpana nanosom (Slika 78).

Slika 78. Cestovni propust (pc1)

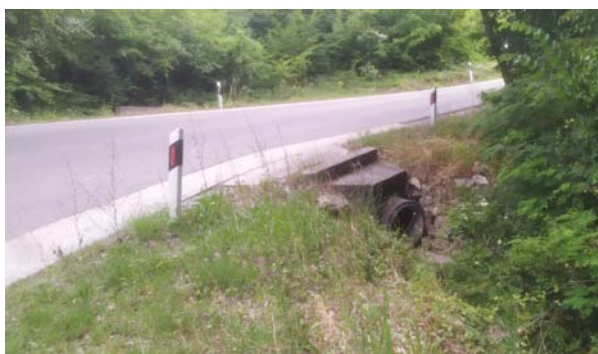
PROPUST (CESTA)	GLAVNI TOK		
BROJ	pc 1	pc 2	
MATERIJAL	beton	beton	
POZICIJA	pc 1	pc 1	
STANJE	dobro	dobro	
PRONOS NANOSA	da	da	
PLAVLJENJE	ne	ne	
NAPOMENA	Betonska cijev fi600	Pravokutni profil

Slika 126. Cestovni propust (pc1)

Slika 127. Cestovni propust (pc1)

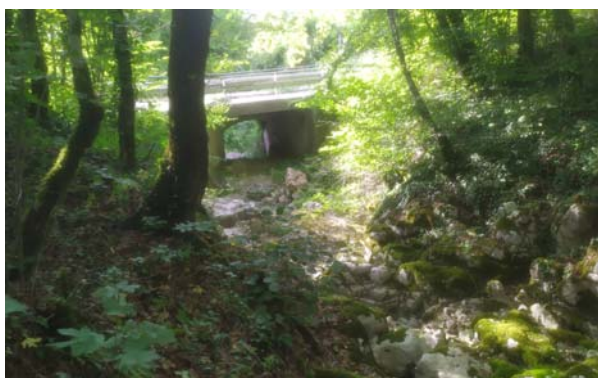
Slika 128. Cestovni propust (pc2)

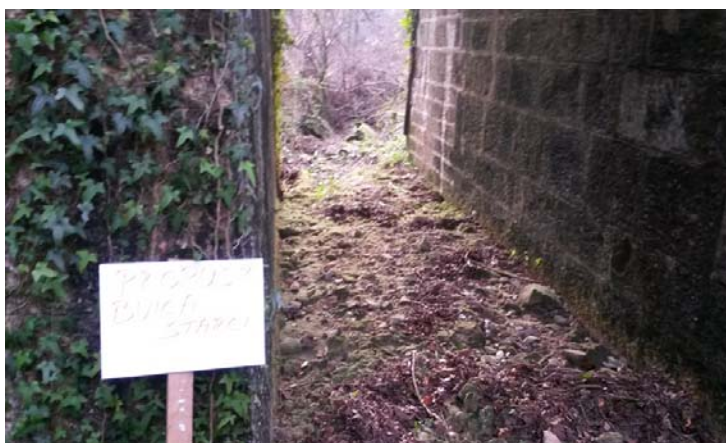
Manja nerazgranata bujica ispod naselja Starci, sa obraslim slivom, pretežito borova šuma i nisko raslinje (Slika 173). Pri dnu sliva izgrađena je kineta i propust ispod državne ceste D66, (Slika 174), daljnji tok ide strmo i spaja se na bujicu Krapanj.

Slika 174. Gornji tok – cestovni propust (pc1)
