Trajnost betonskih konstrukcija

Master's thesis / Diplomski rad

Degree Grantor / Ustanova koja je dodijelila akademski / stručni stupanj: **University of Rijeka, Faculty of Civil Engineering / Sveučilište u Rijeci, Građevinski fakultet**

Praktični dio rada fokusira se na hotel Panorama, gdje su provedena opsežna ispitivanja kako bi se utvrdila kvaliteta i stanje materijala. Analizirani su korišteni materijali, uspoređeni s današnjim materijalima, te je detaljno opisano stanje oštećenja betonske konstrukcija. Na temelju dobivenih rezultata, predložene su odgovarajuće mjere sanacije koje će pomoći pri rekonstrukciji građevine te osigurati da konstrukcija i u budućnosti ostane sigurna za korištenje.

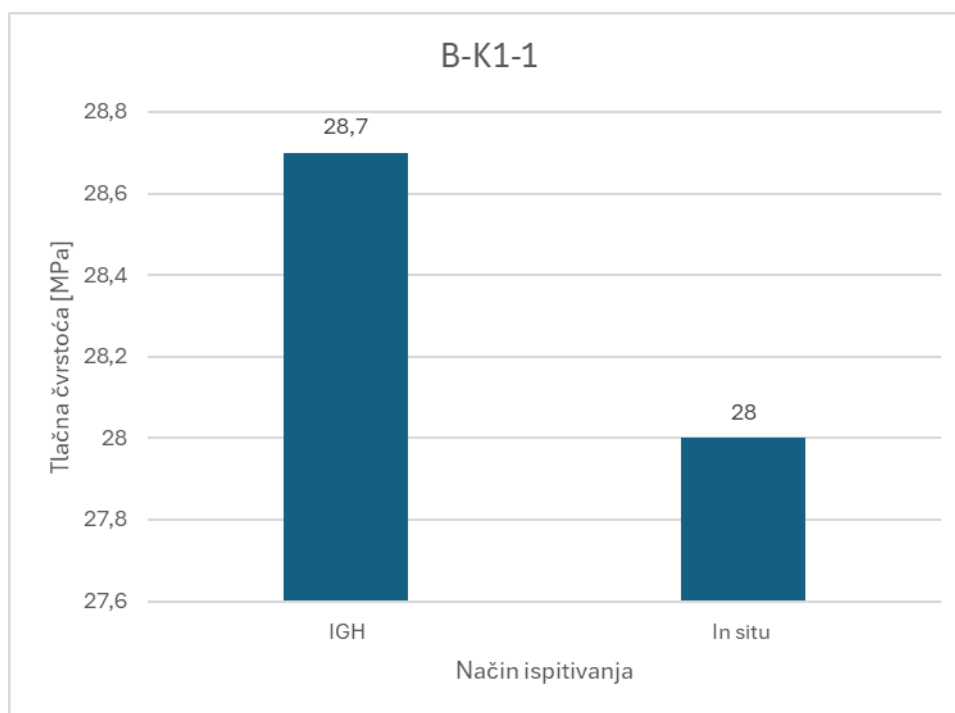
Slika 49 Graf prikazuje usporedbu rezultata ovlaštene institucije i in situ rezultata (B-K1-1)

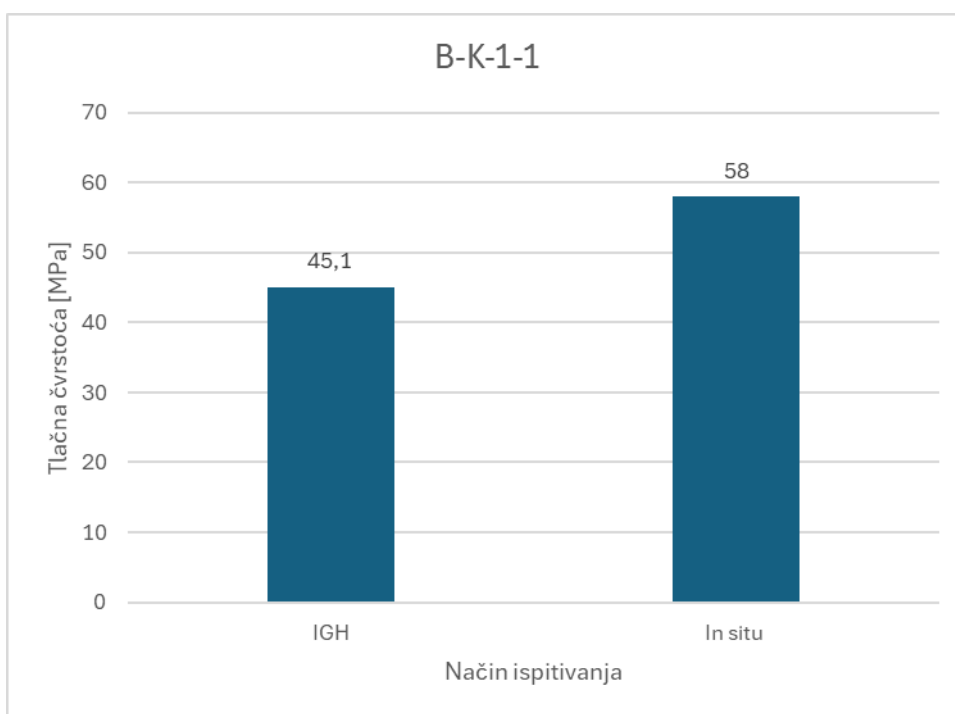
Slika 52 Graf prikazuje usporedbu rezultata ovlaštene institucije i in situ rezultata (B-K-1-1)

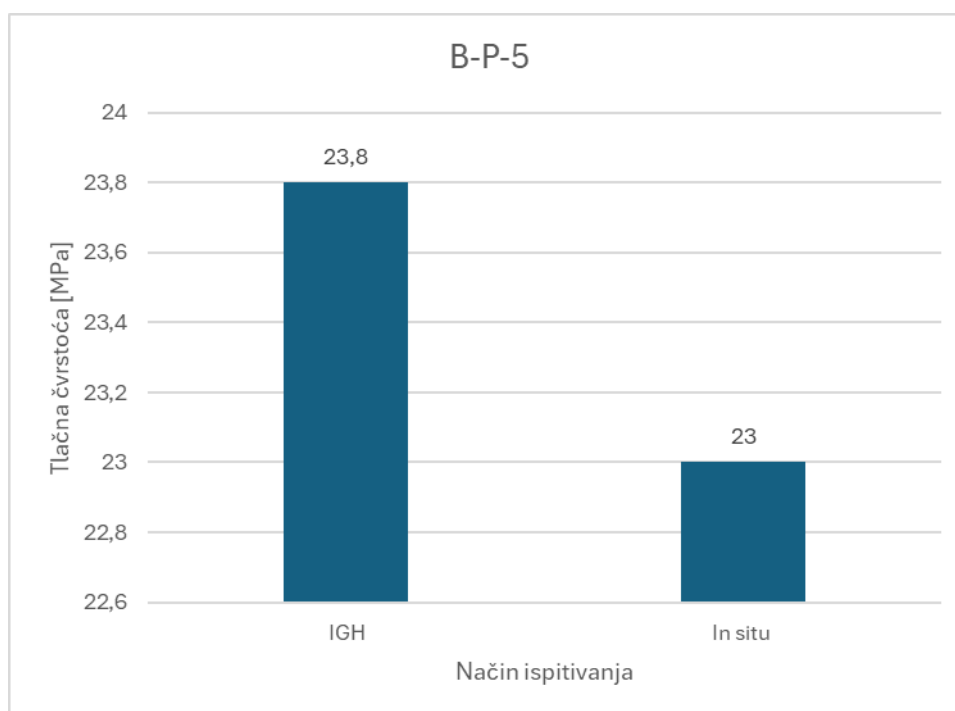
Slika 61 Graf prikazuje usporedbu rezultata ovlaštene institucije i in situ rezultata (B-P-5)
