Kontrola sigurnosti vangradske ceste - primjena na dionici državne ceste D8

**Kontrola sigurnosti vangradske ceste – primjena na dionici državne
ceste D8**

Diplomski rad

**SAFETY CONTROL ON RURAL ROAD - APPLICATION ON THE STATE ROAD D8
SECTION**

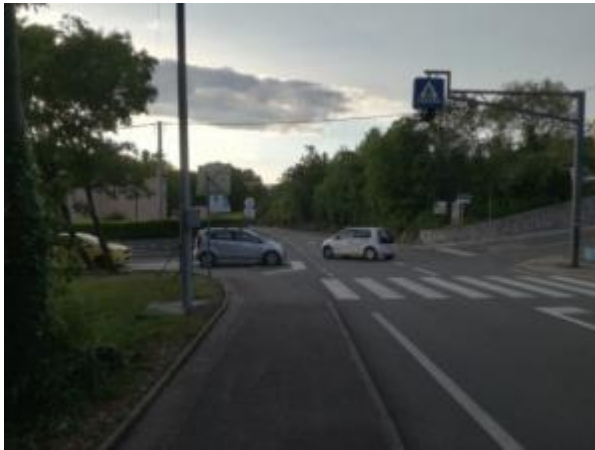
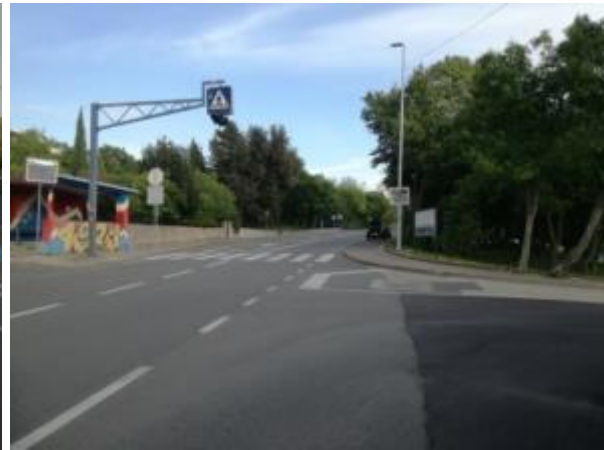
Brojač 2 (Slika 6 i 7) je pozicioniran na četverokrakom raskrižju u Sv. Luciji s namjerom utvrđivanja prometnog opterećenja i brzina kretanja vozila u zoni raskrižja koje je potencijalno opasno mjesto u pogledu svih sudionika u prometu, a naročito djece s obzirom da se u blizini raskrižja nalazi osnovna škola.

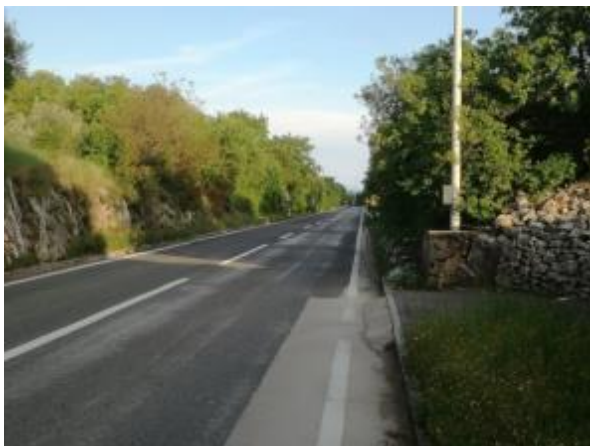
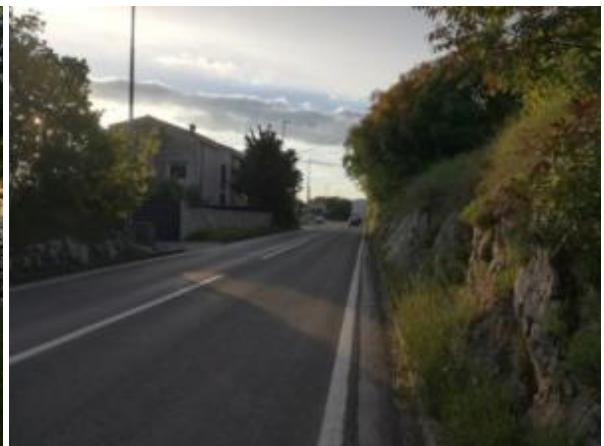
Brojač 3 (Slika 8 i 9) je pozicioniran u naselju Doričići s namjerom utvrđivanja prometnog opterećenja i brzina kretanja vozila na ravnom potezu ceste duljine cca 1 km koje je potencijalno opasno mjesto zbog postizanja velikih brzina vozila, a koje utječu na sigurnost svih sudionika u prometu s obzirom da se na tom potezu nalazi raskrižje koje služi kao prilaz okućnicama te dvije autobusne stanice.

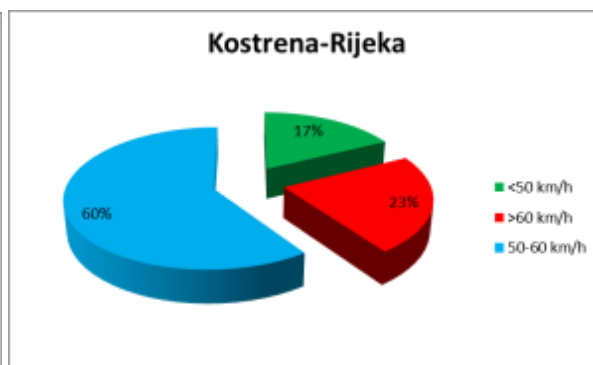
Kad se sagleda ukupan broj vozila, brzine i njihove smjerove (Slika 14 i 15) može se zaključiti da mali postotak vozila poštuje propisanu brzinu (50 km/h), a to se posebno odnosi na smjer Kostrena – Rijeka gdje je taj udio samo 17% (Slika 15).

Slika14. Postotak brzina za smjer Rijeka - Kostrena

Slika 15. Postotak brzina za smjer Kostrena - Rijeka

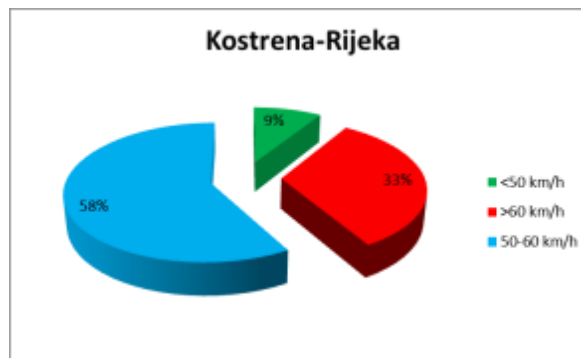
Zanimljivo je da tijekom vikenda postotak vozila (Slika 19 i 20) koja se pridržavaju propisanih brzina je manji nego tijekom tjedna. Smjer Rijeka – Kostrena ostaje

ujednačen u odnosu na brzinu tijekom tjedna dok je u suprotnom smjeru svega 9% onih koji se pridržavaju propisane brzine (50 km/h).

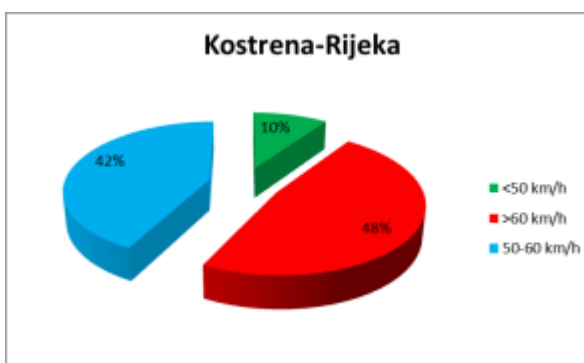
Iz Slike 31. i 32. ustanovljeno je vrlo mali postotak vozila koji se pridržavaju brzine samo 4% iz smjera Rijeka – Kostrena odnosno 10% iz smjera Kostrena – Rijeka, bez obzira što se na poddionici nalazi raskrižje te u neposrednoj blizini i nadzorna kamera za snimanje brzina vozila.

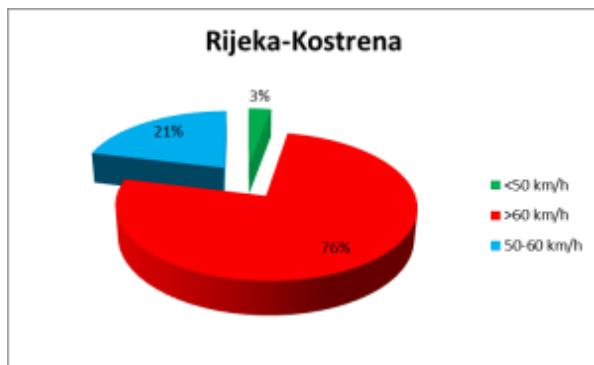
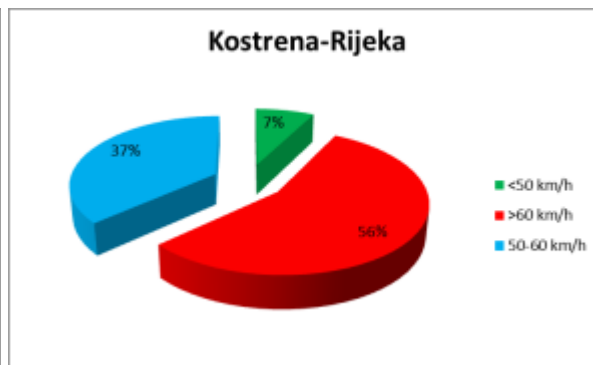
Iz Slike 35. i 36. ustanovljeno je da tijekom vikenda je još manji postotak vozila koja se pridržavaju propisanih brzina u odnosu na brzine postignute tijekom tjedna.

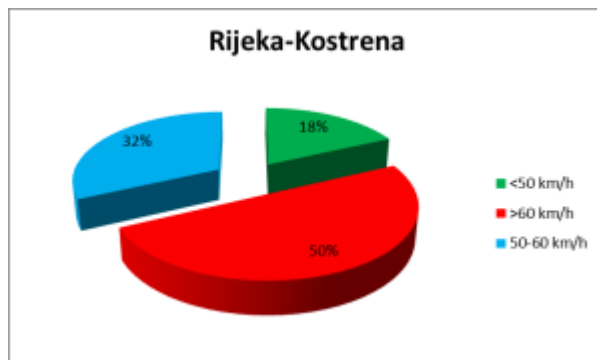
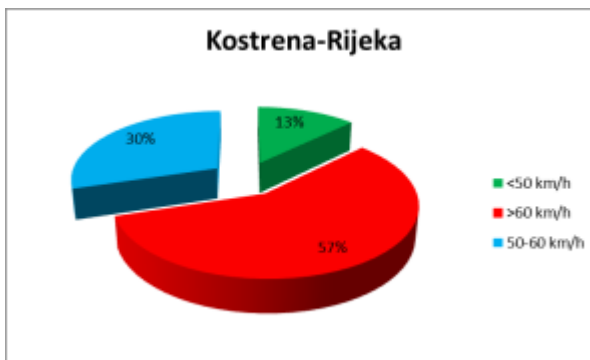
Iz Slike 39. i 40. vidljivo je da na ovoj poddionici i dalje visoki udio vozila koja voze brže od 60 km/h.

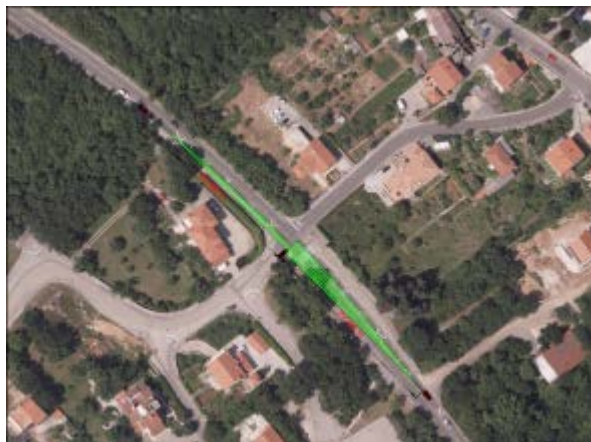
Slika 70. Raskrižje Žuknica – smjer iz naselja Žuknica

Analizirajući sporedni smjer iz naselja Žuknica (Slika 70) može se zaključiti da polje preglednosti u oba smjera zadovoljava.

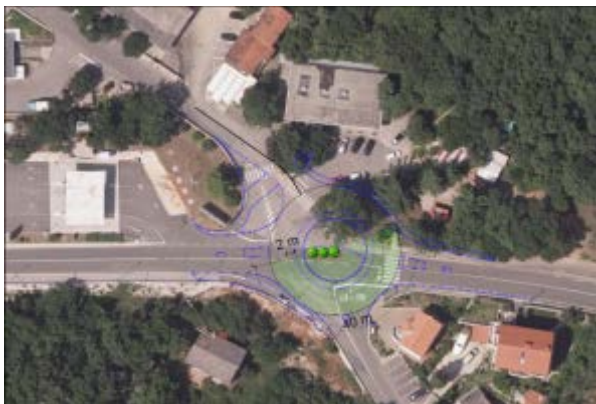
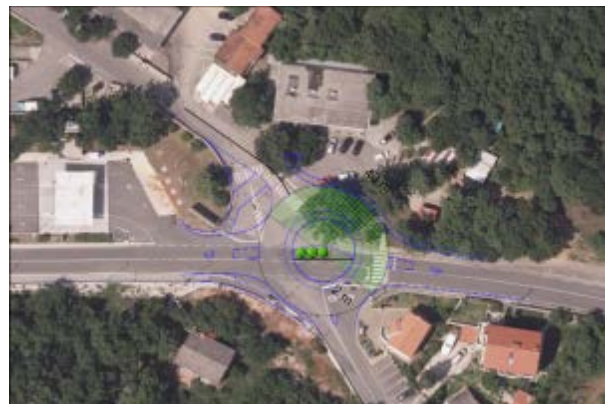
Prema Slikama 85. i 86. vidljivo je da preglednost u kružnom kolniku za minimalnu duljinu zaustavne preglednosti od 40 m nije osigurana.

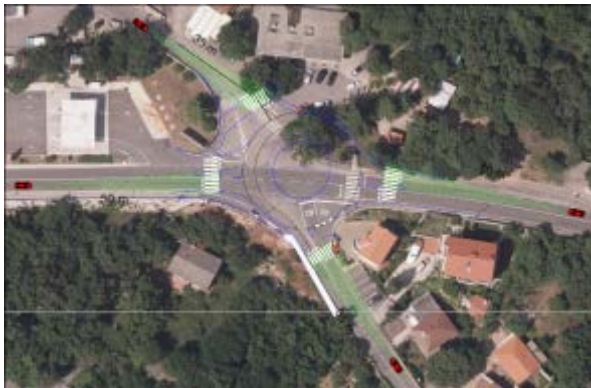
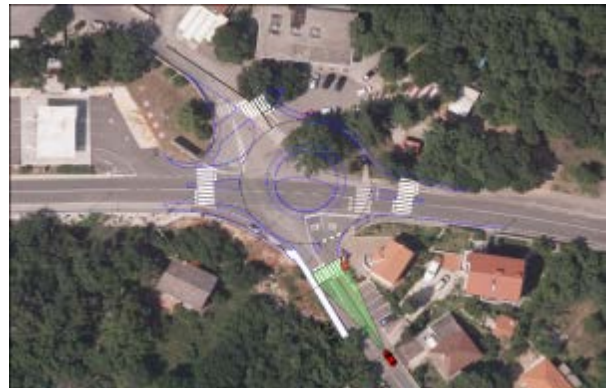
Na svim privozima kružnom raskrižju nalaze se pješački prijelazi za koje je potrebno osigurati preglednosti. Na Slici 87. i 88. prikazane su potrebne preglednosti pješačkog prijelaza, te se može zaključiti da su na svim privozima osim na privozu 2 osigurane preporučene duljine preglednosti (50 i 35 m), dok na privozu 2 nije osigurana niti minimalna duljina od 25m.
