Vizualni pregled cesta na području Cerovlja

Diplomski rad

Rijeka, 2022.

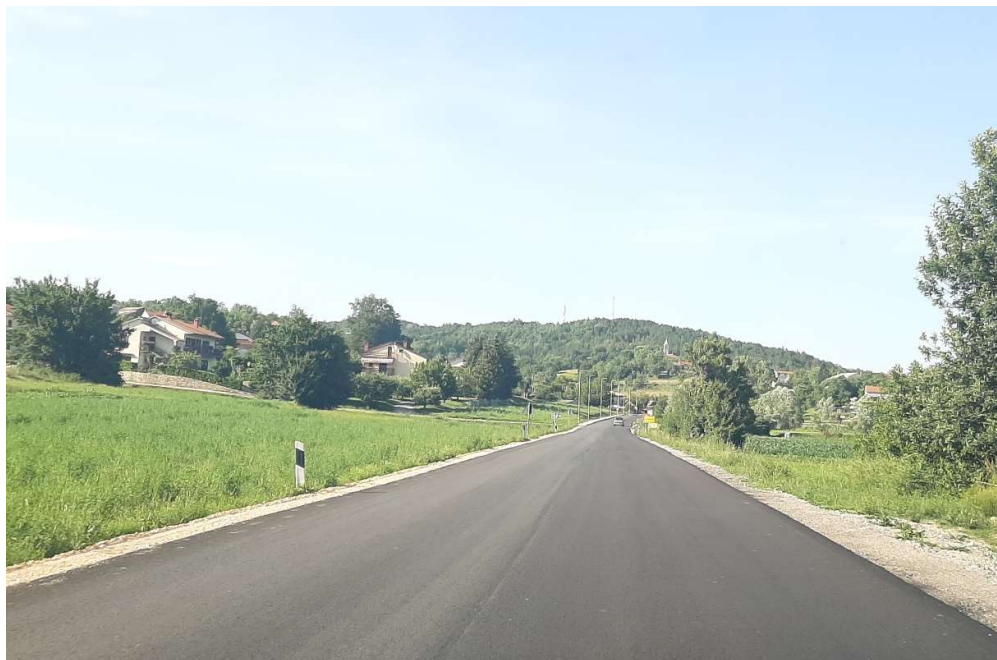
Cerovlja. Nova kolnička konstrukcija sastoji se od dva sloja asfalta kao i prethodna kolnička konstrukcija obzirom da su izvođači radova bili dužni vratiti konstrukciju u prvobitno stanje. Novo stanje ceste prikazano je na slici 11., dok je stari neobnovljeni dio prikazan na slici 12.

Slika 11: Novoobnovljeni dio ceste Pazinski Novaki-Cerovlje [foto autor]

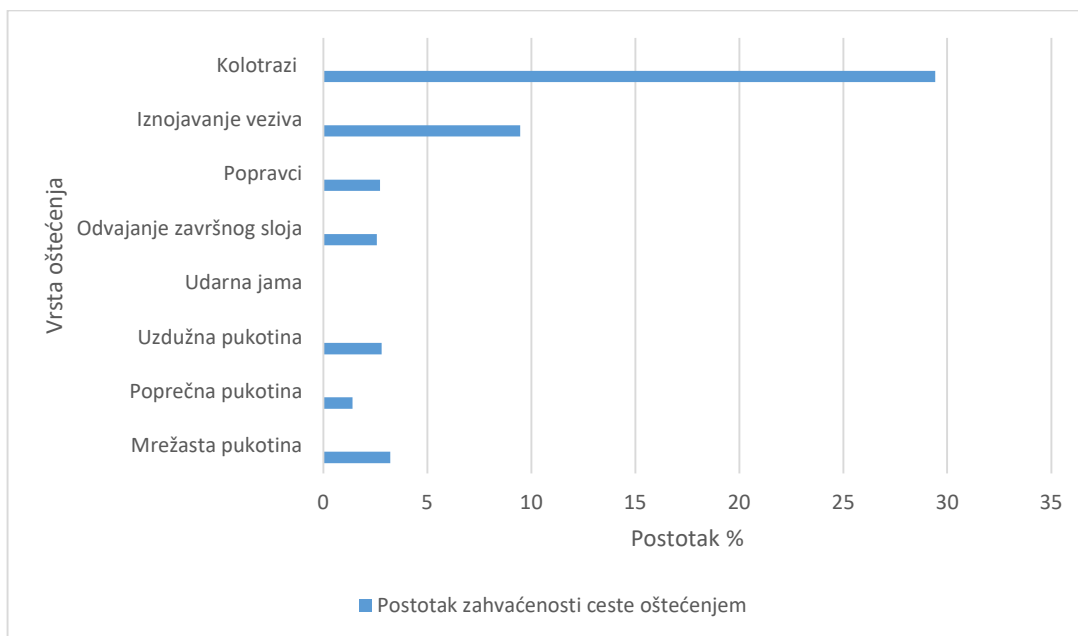
Graf 1. Postotak zahvaćenosti ceste Cerovlje-Borut oštećenjima (izradila autorica)

Iz grafa 1. je vidljivo da najveće zahvaćanje dionice imaju kolotrazi te iznojavanje veziva. Kolotrag se prostire uzduž dionice, no nije u kontinuitetu već je na određenim mjestima. Iznojavanje veziva zauzima veliku površinu zadane dionice prikazano na slici 35. Osim iznojavanja veziva, popravci su oštećenja koja su jasno vidljiva okom. Sveukupno oštećenja obuhvaćaju poprilično veliki postotak dionice što je jasan pokazatelj stanja te ceste. Obzirom na visok postotak zahvaćenosti, cestu svrstavamo u cestu jako lošeg stanja kojoj je potrebna sanacija odnosno rekonstrukcija što je jasno vidljivo samim vizualnim pregledom ceste ali i senzitivnim pregledom. Udarne jama je svega nekoliko manjih te su one oštećenja s najmanjim postotkom zahvaćenosti ceste oštećenjima. Kolotrazi i popravci najbolje se uočavaju vožnjom po dionici. Radni spojevi popravaka i zakrpa sa cestom uvelike se osjete prilikom vožnje, kao i prelazak u dio ceste koji je ulegnut. Veliki dio ceste je deformiran te je na pojedinim dijelovima teško odrediti kotu nivelete ceste. Na dijelovima kolotruga tijekom loših vremenskih uvjeta, nakupljaju se velike količine vode što uzrokuje otežano prometovanje odnosno nužno usporavanje s ciljem očuvanja sigurnosti svih sudionika u prometu ali i samog vozila.

Kao prijedlog sanacije dionice Cerovlje-Borut predlaže se kompletna zamjena kolničke konstrukcije obzirom na razne vrste oštećenja koje se javljaju na malim razmacima. Popravci i zakrpe čine puno štete te nikako ne doprinose kvaliteti kolničke konstrukcije i udobnosti vožnje tom trasom. Prije svega potreban je projekt za novu cestu te uzimanje u obzir sve utjecajne faktore te prometno opterećenje do sada, ali i predviđanje i prometnog opterećenja u budućnosti. Kolnička konstrukcija svakako bi novim projektom trebala biti ojačana u usporedbi sa sadašnjom kolničkom konstrukcijom. Kompletnom zamjenom kolničke konstrukcije zamijenio bi se gornji i donji ustroj čime bi se osigurala stabilnost i dugoročna kvaliteta svih slojeva. Osim zamjene i izrade stabilnog donjeg ustroja ceste, gornji ustroj ceste trebao bi imati više slojeva nego sadašnji; asfaltni zastor trebalo bi izraditi u dva sloja što bi sigurno utjecalo na smanjenje budućih deformacija i oštećenja. Na pojedinim dijelovima trebalo bi urediti odvodnju vode sa cesta, a osim toga cestu opremiti prometnim znakovima,

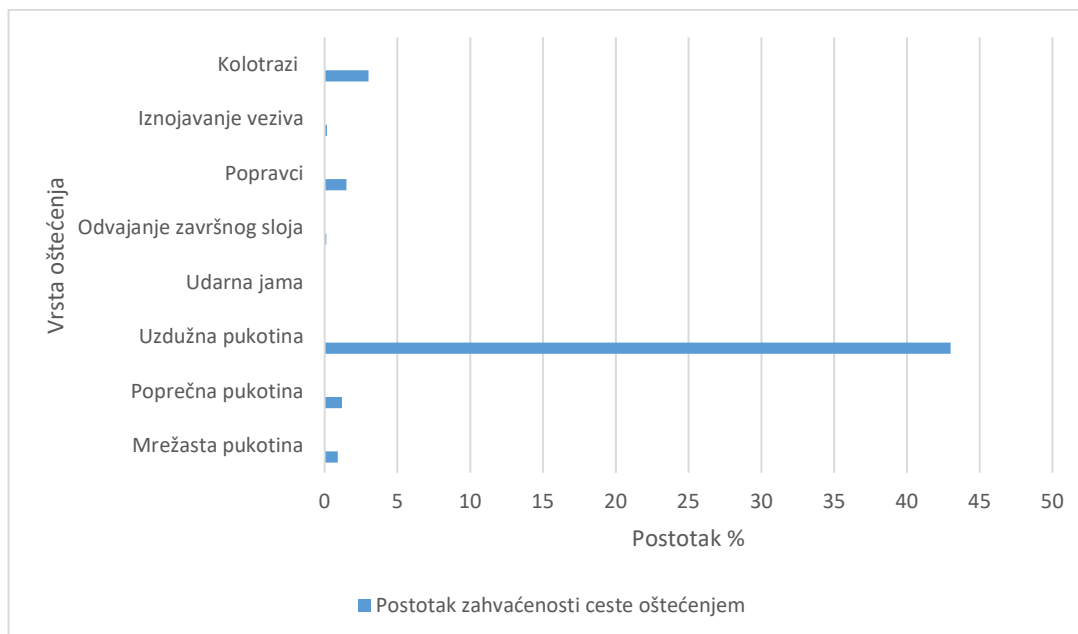
Graf 3. Postotak zahvaćenosti ceste Pazinski Novaki-Cerovlje oštećenjima (izradila autorica)

Na dionici Pazinski Novaki-Cerovlje najviše se ističe zahvaćenost uzdužnim pukotina obzirom da se na pola dionice proteže uzdužna krivudava pukotina po srednjoj bijeloj liniji (Slika 37.). Pukotine se tijekom vožnje osjete malo ili nimalo, obzirom da se radi o pukotinama niskog ili srednjeg intenziteta. Osim pukotina, prema grafu se ističu kolotrazi te popravci. Obzirom da su popravci pravilno i uredno odrađeni, ne predstavljaju problem. Odvajanje završnog sloja primjećuje se također sredinom ceste na pojedinim mjestima (slika 38.), te iako ne daje veliki postotak zahvaćenosti, to je oštećenje koje je vizualno primjetno te se osjeti prolaskom kotača preko toga dijela ceste.
