Analiza stanja kolnika na području Sušaka

Master's thesis / Specijalistički diplomski stručni

2022

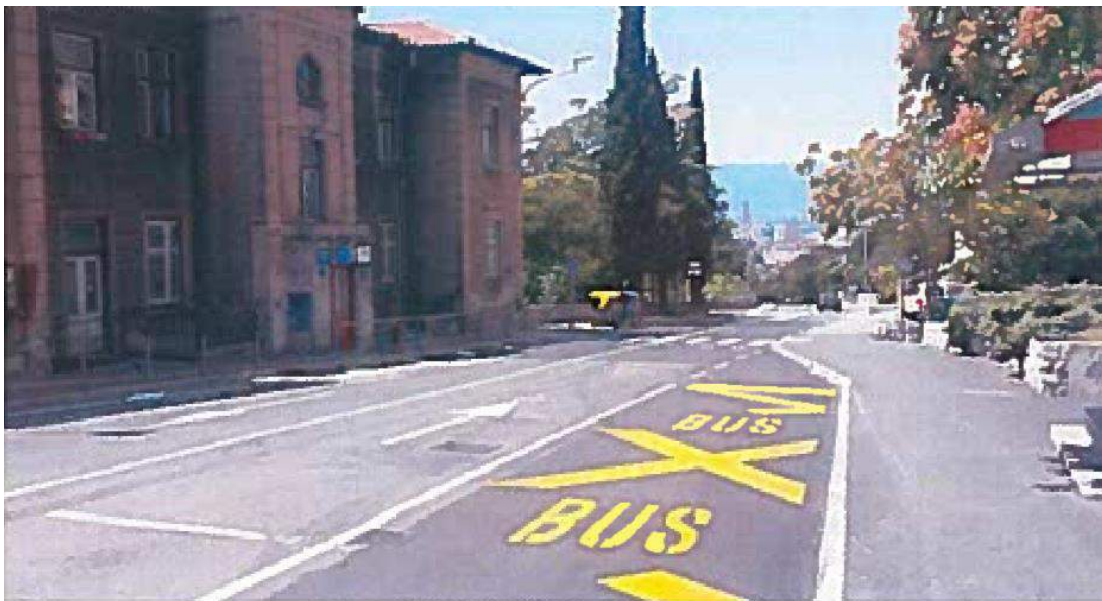
Radovi na sanaciji kolnika na većim kolničkim površinama izvodili su se iz sredstava redovitog održavanja radove je izvodila tvrtka Ceste- Rijeka d.o.o. Tako je izvedena i sanacija kolnika i nogostupa kod kućnog broja 13 (sl. 32), odrađena 2017. godine. Izvođač radova bile su Ceste- Rijeka d.o.o., površina je iznosila 451,24 m², dok je iznos bio 129.108,25 kn s PDV-om. [14]

Slika 32: Sanacija kolnika i nogostupa u Kumičićevoj ulici [14]

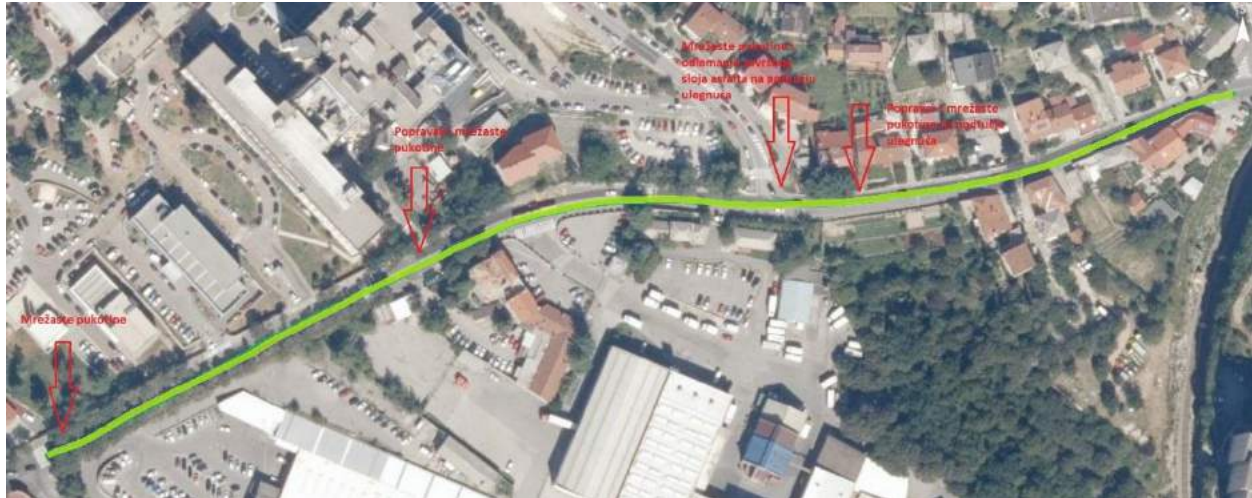
Slika 33: Ulica Tome Strižića i pozicije oštećenja

Oštećenja zahvaćaju 5,7% ukupne dionice što znači da ista spada u ulice vrlo dobrog stanja.

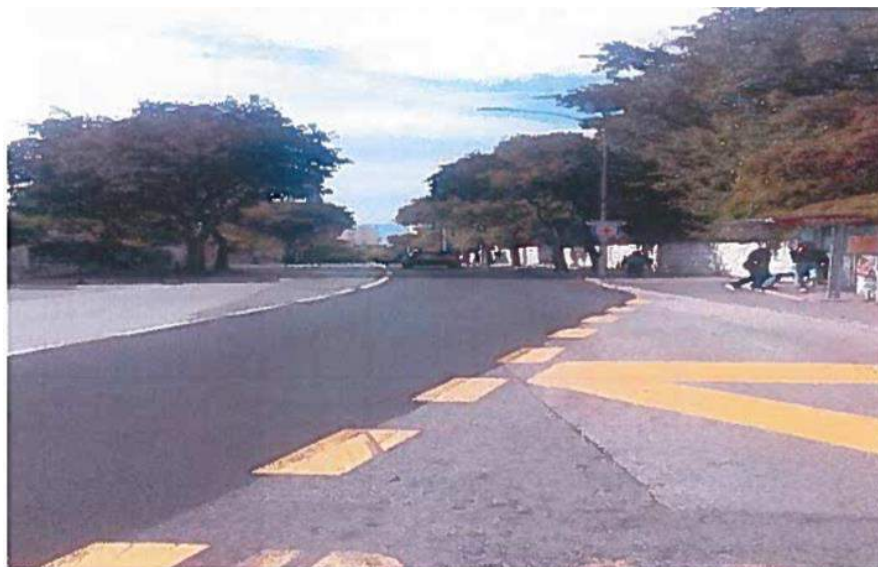
Ulica Tome Strižića (sl. 39, 40) rekonstruirana 2018. godine. Površina zahvata iznosila je 1.272,25 m², a iznos rekonstrukcije bio je 189.174,06 kn bez PDV-a. Radove je izvodila tvrtka Ceste- Rijeka d.o.o. s izvorom sredstava od strane Redovitog održavanja. [14]

Slika 40: Rekonstrukcija ulice Tome Strižića [14]

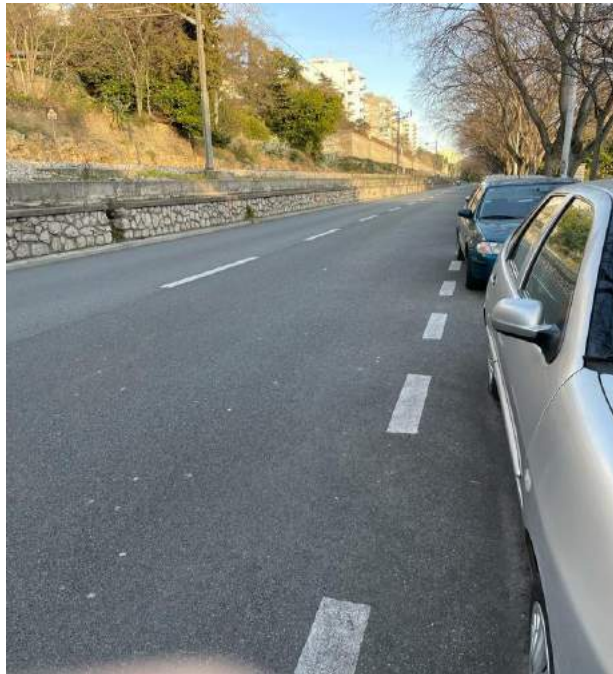
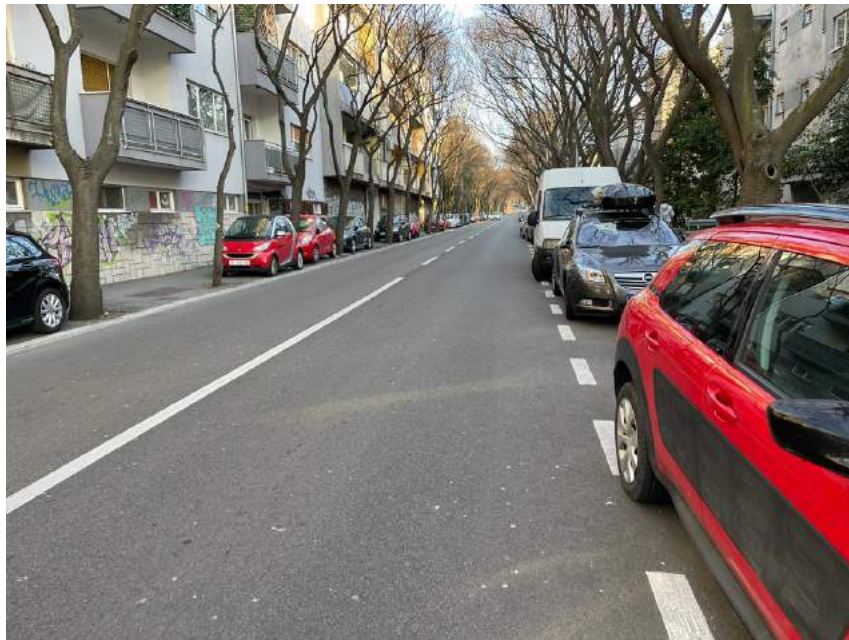
Prema prethodno opisanim oštećenjima, za svako oštećenje navesti će se njihov stupanj. Također, na temelju ukupne duljine dionice tj. površine, odredit će se postotak zahvaćenosti određenih oštećenja, te definirati stupanj oštećenja kolnika (tablica 6). Kada bi uspoređivali sve ulice u gradu Rijeci, za ovu bismo mogli reći da je jedna od najboljih u gradu. Kompletna ulica je u odličnom stanju (sl. 44,45,47,48) te se na njoj nalazi samo jedan popravak (sl. 46)

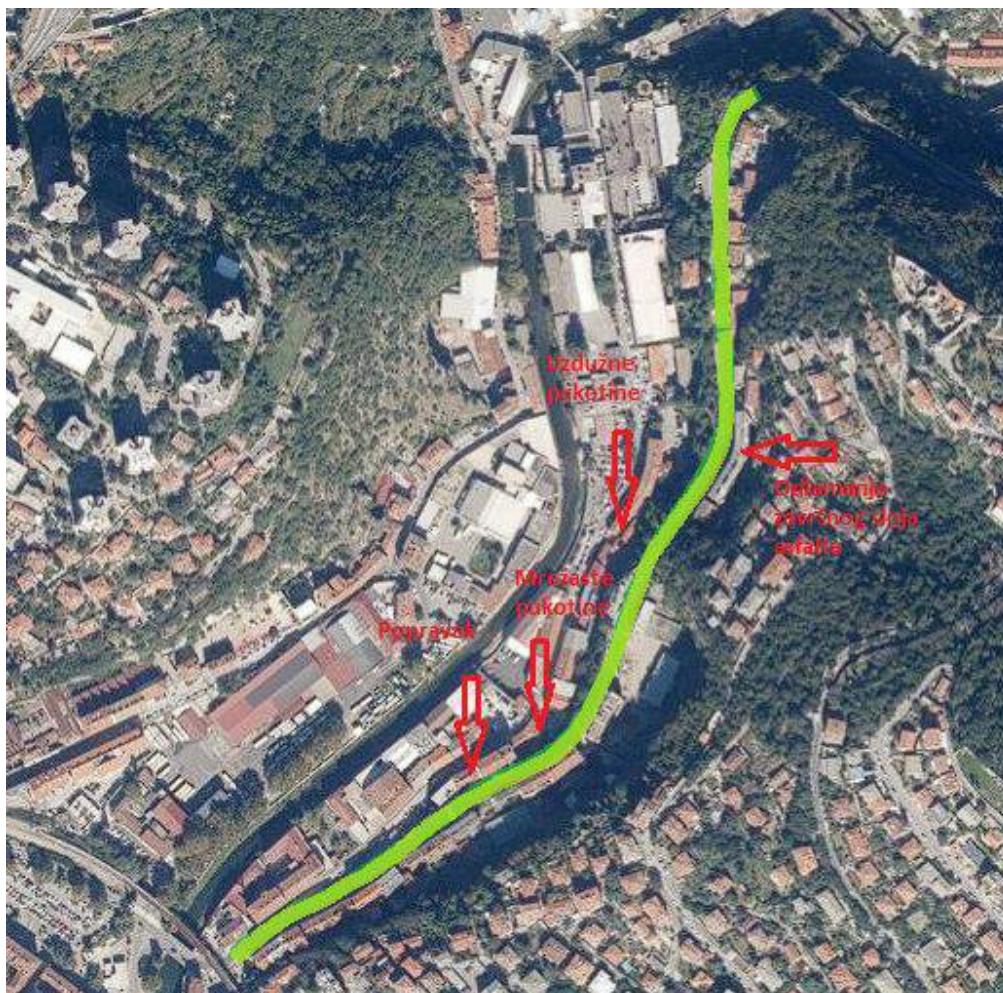
Slika 49: Ulica Franje Račkoga i pozicije oštećenja

Oštećenja zahvaćaju 6,5 % ukupne dionice što znači da ista spada u ulice vrlo dobrog stanja.

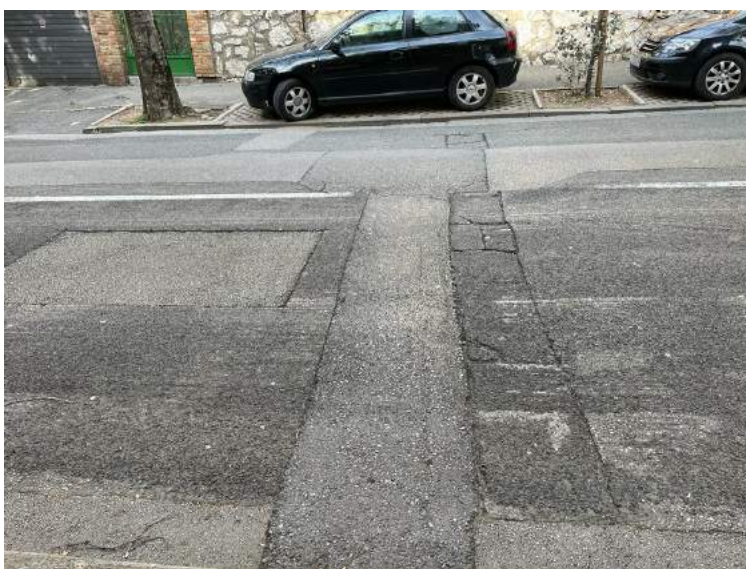
Na cesti su uočene poprečne pukotine (sl. 57), ulegnuća šahte gdje može doći do oštećenja auta (sl. 58), krunjenja asfalta (sl. 59) i kolotrazi (sl. 60). Također su uočeni popravci asfalta u zaista lošem stanju, gdje jedan popravak prelazi preko drugog (sl. 61), ulegnuća asfalta od 7 cm (sl. 62) te mrežaste pukotine (sl. 63). Prema prethodno opisanim oštećenjima, za svako oštećenje navesti će se njihov stupanj. Također, na temelju ukupne duljine tj. površine dionice, odredit će se postotak zahvaćenosti određenih oštećenja, te definirati stupanj oštećenja kolnika (tablica 8).

Slika 61: Popravci (visoki stupanj oštećenja)

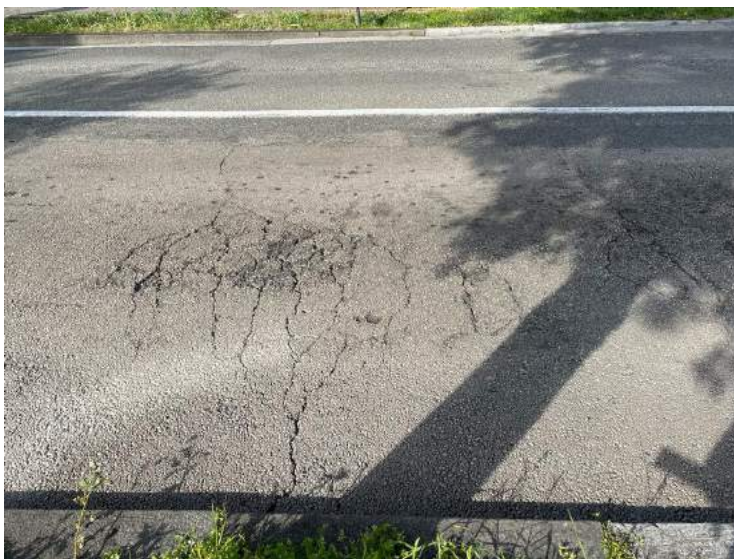
Slika 63: Mrežaste pukotine (visoki stupanj oštećenja)

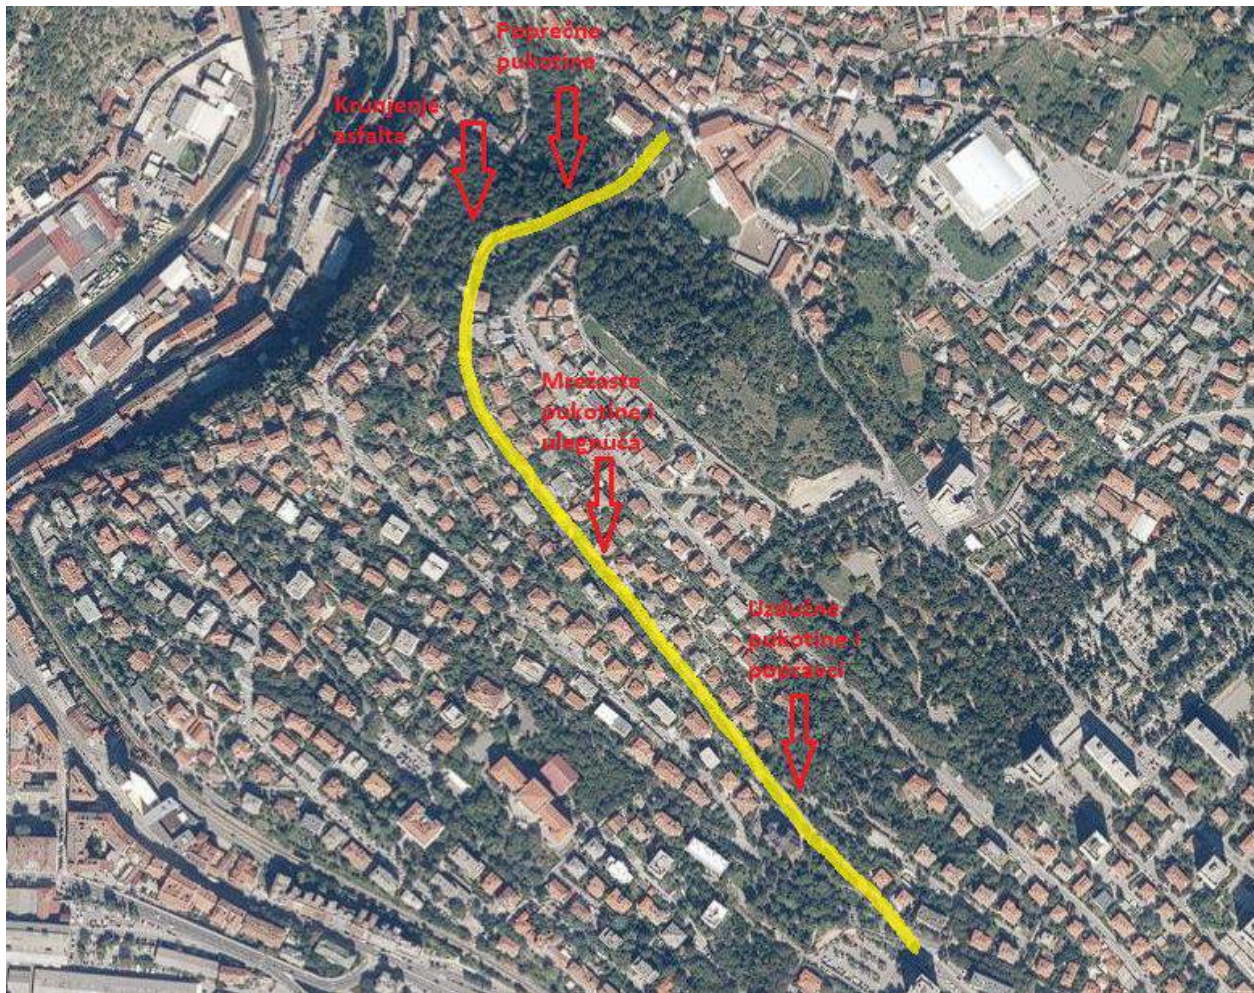
Slika 64: Šetalište Joakima Rakovca i pozicije oštećenja

Oštećenja zahvaćaju 15,6 % ukupne dionice što znači da ista spada u ulice dobrog stanja.

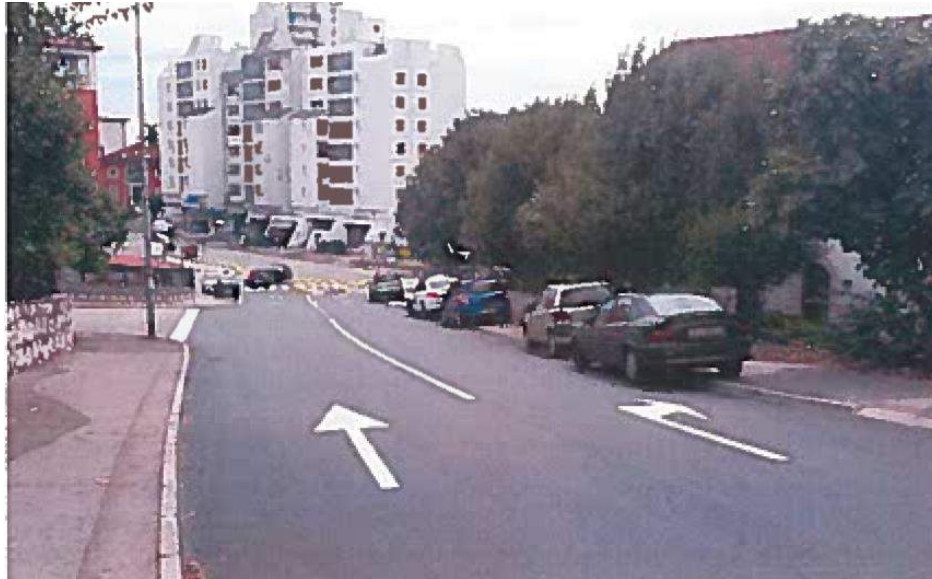
Ulica Martina Kontuša (sl. 77) rekonstruirana između kućnog broja 29 i 49, 2016. godine. Površina zahvata iznosila je 1.603,95 m², a iznos rekonstrukcije bio je 222.454,86 kn s PDV-om. Radove je izvodila tvrtka Ceste- Rijeka d.o.o. s izvorom sredstava od strane Izvanrednog održavanja. [14]

Slika 77: Rekonstrukcija ulice Martina Kontuša [14]

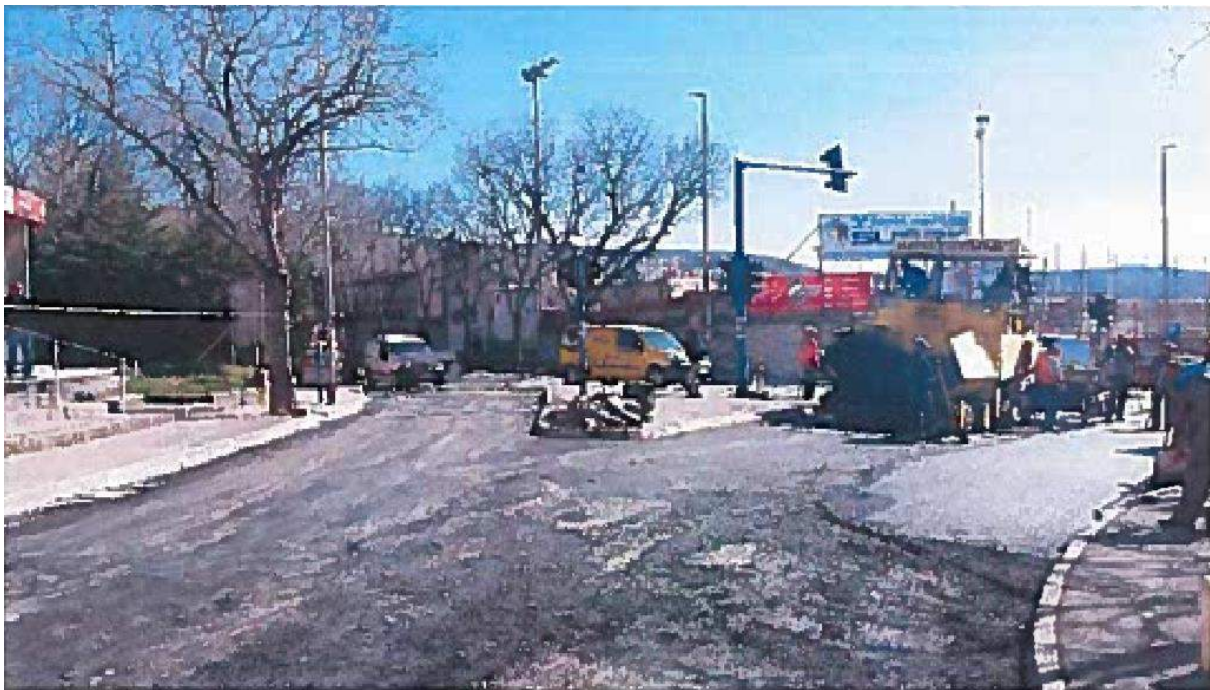
Slika 98: Sanacija kolnika u Mihanovićevoj ulici [14]

Mihanovićeva ulica (sl. 98) rekonstruirana je između kućnog broja 27 i 55, 2017. godine. Radovi na sanaciji kolnika izvodili su se iz sredstava Izvanrednog održavanja od strane izvođača L.E.-M.I.L. d.o.o. Površina zahvata iznosila je 1.650,00 m², a iznos rekonstrukcije bio je 262.806,25 kn s PDV-om. [14]
