# TLAČNO ISPITIVANJE KAPITELA STUPA IZ PALAČE MOISE U CRESU

## COMPRESSION TEST OF A COLUMN CAPITAL OF MOISE PALACE IN CRES

Željko Smolčić\*, Paulo Šćulac\*

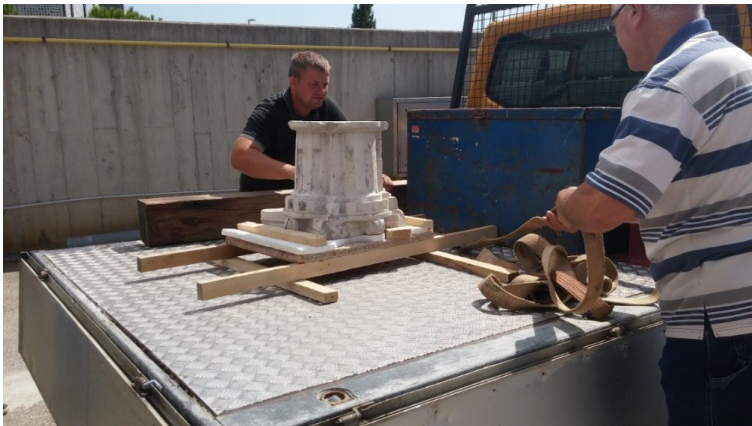
*Slika 4.* Transport kapitelu stupa

Zbog stanja kapitelu stupa posebna se pažnja posvetila transportu kapitelu stupa iz palače Moise u Cresu u prostorije Laboratorija za konstrukcije Građevinskog fakulteta u Rijeci (Slika 4.), gdje je provedeno ispitivanje dana 31. kolovoza 2017. godine.
