Prijedlog mjera za povećanje sigurnosti cestovnog prometa vangradske ceste

Graduate thesis / Diplomski rad

**Prijedlog mjera za povećanje sigurnosti cestovnog prometa vangradske
ceste**

**Stručni diplomski studij
Graditeljstvo u priobalju i komunalni sustav**

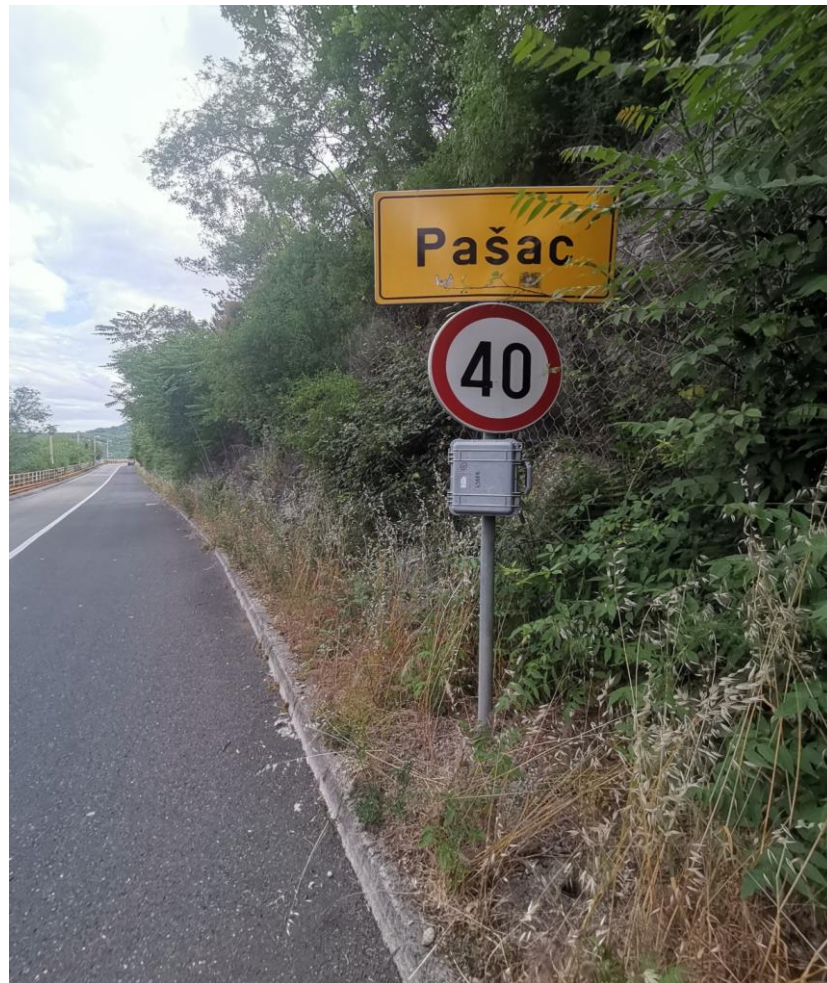
Slika 6. Pozicija brojača 1 u smjeru Pašac - Grohovo

Brojač 1 (Slika 6) je postavljen ispred naselja Pašac, a brojač 2 (slika 7) je postavljen ispred naselja Grohovo kako bi se utvrdili podaci za vozila koja dolaze i odlaze u promatranim ravnim potezima dijela dionica ceste. Ove pozicije su potencijalno opasna mjesta zbog primjetno velikih brzina vozila, a što bitno utječe na sigurnost svih sudionika u prometu s obzirom da se u neposrednoj blizini nalaze autobusne stanice i manji odvojeci cesta za sama naselja.

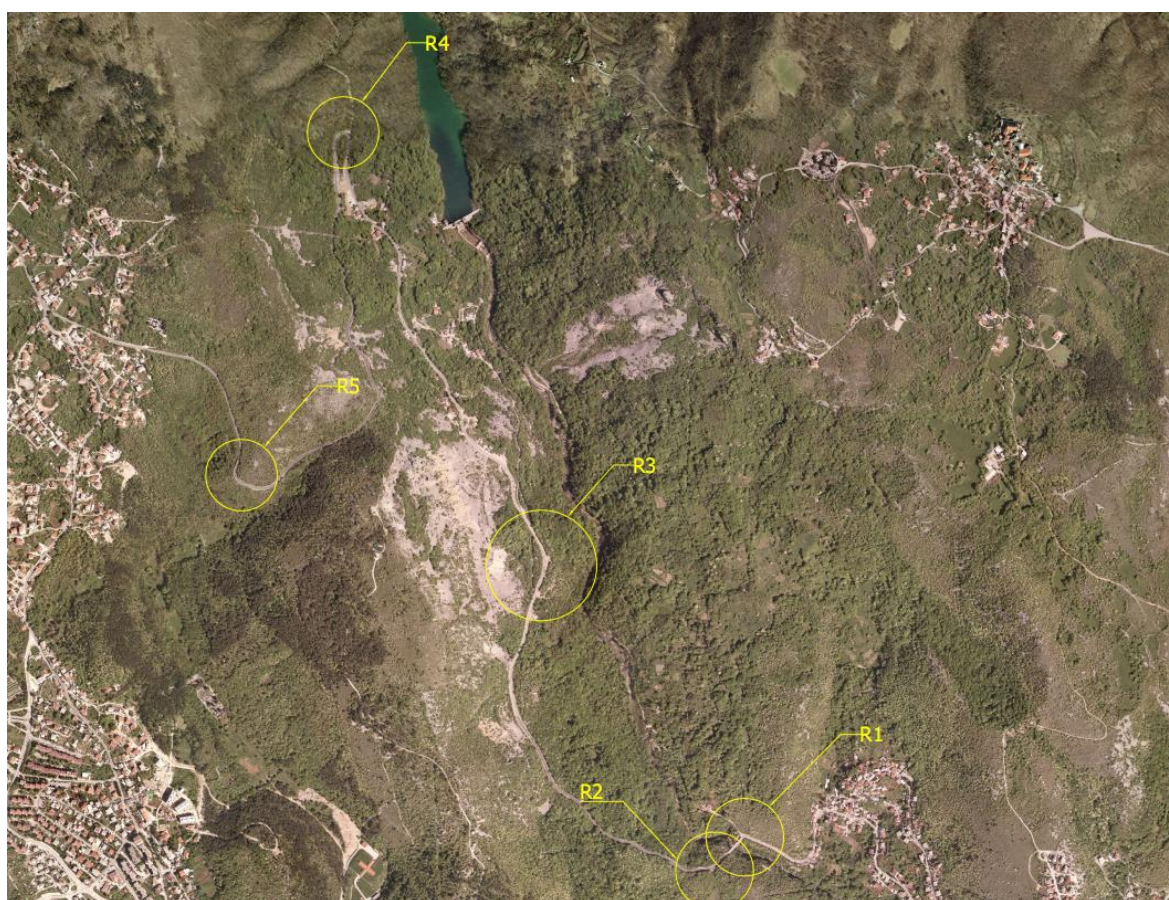
Slika 24. Horizontalne krivine odabrane za analizu (R1, R2, R3, R4 i R5)

Na predmetnoj dionici ceste analizirano je 5 horizontalnih krivina kod kojih je zbog manjih polumjera zavoja i zbog zanimljivih pozicija na poddionicama potrebno utvrditi da li osigurana dovoljna duljina preglednosti.

Odabrana su 3 zavoja između naselja Pašac i Grohovo (R1, R2 i R3) te 2 zavoja između naselja Grohovo i Drenova (R4 i R5) (Slika 24).

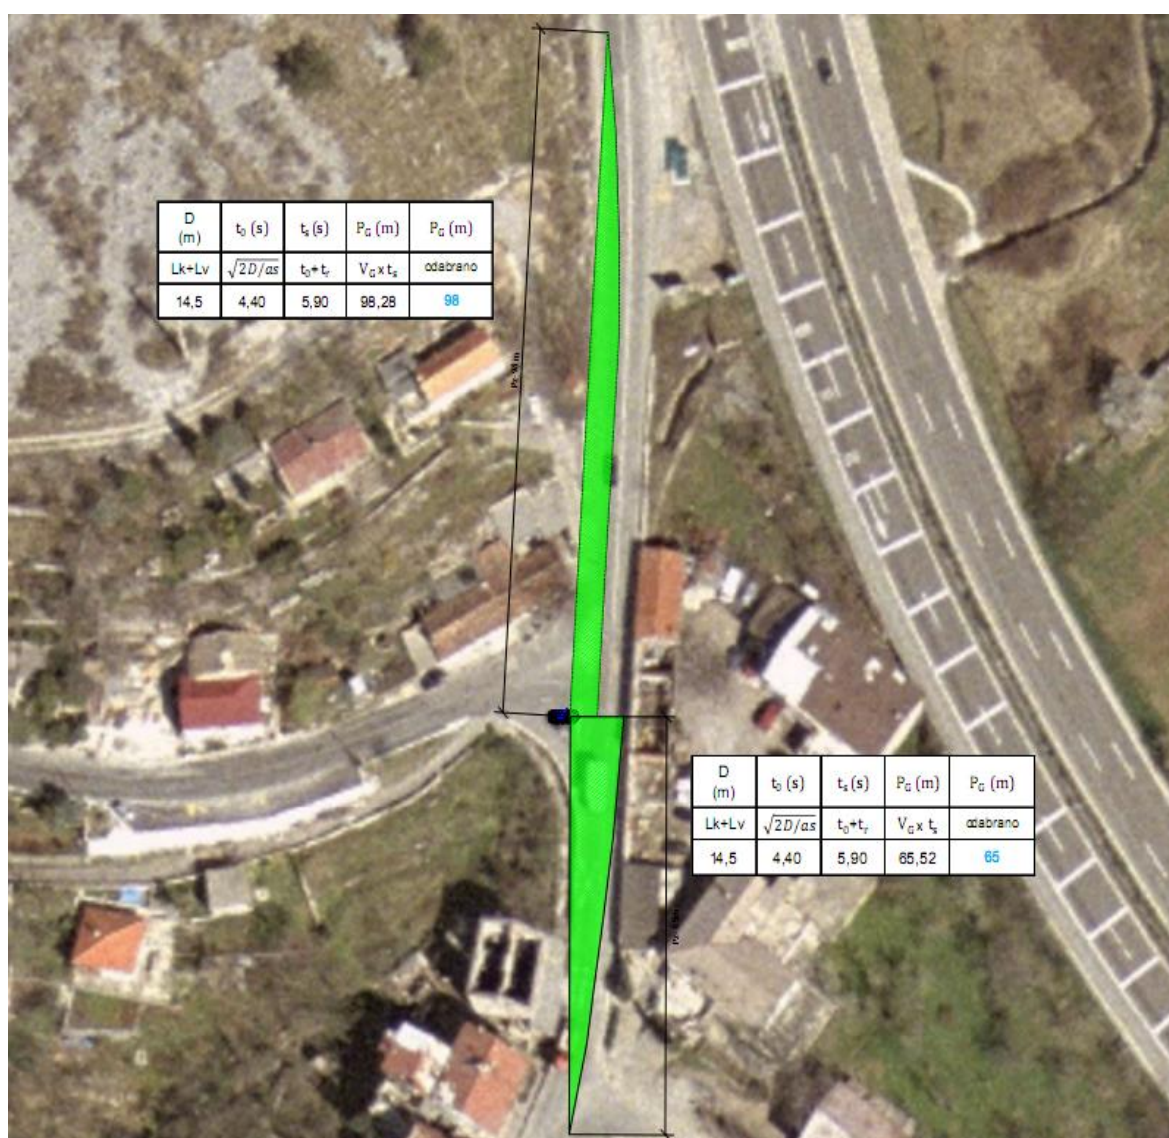
Slika 35. Raskrižje Orehovica sa proračunom duljine preglednosti

Ovo trokrako raskrižje sa glavnim smjerom Rijeka-Čavle i sporednim smjerom za lijeve skretače gdje počinje predmetna dionica ceste Orehovica-Drenova. Na slici 35. mogu se vidjeti i proračuni gdje je ustanovljena duljina preglednosti (P_g) za oba smjera i koja iznosi 98 m za smjer prema Čavlima i 65 m za smjer prema Rijeci.

Analizirajući dalje može se zaključiti da polja preglednosti u oba smjera zadovoljavaju.

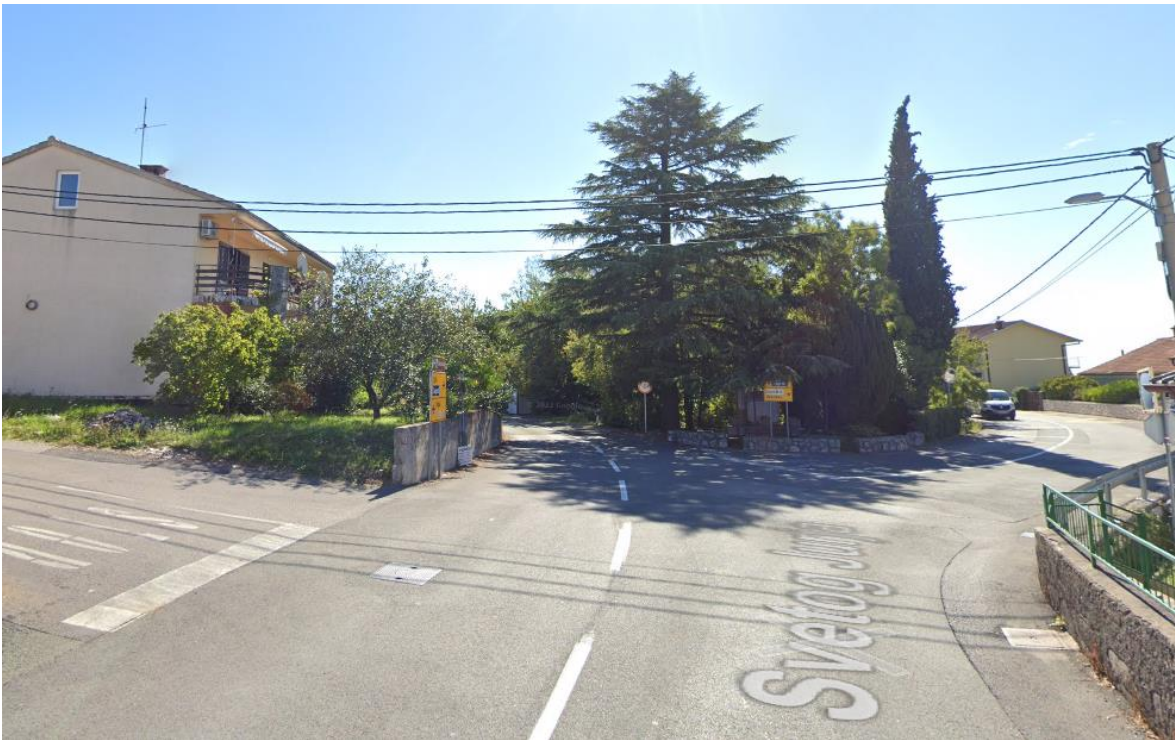
Slika 39. Raskrižje Drenova, pogled iz smjera Saršoni-Drenova

7. Na kraju dionice analiza raskrižja utvrdila je nedovoljnu preglednost na raskrižju Drenova te je u toj zoni potrebno izvršiti veći građevinski zahvat u smislu strojnog rušenja postojećeg zida neposredno uz desnu stranu prometnice te nakon strojnog iskopa zemljanog materijala i proširenja usjeka u dubini od minimalno 2,0 m napraviti novi temelj i potporni zid u duljini $L=20$ m i visine $v=2$ m. Ispred novog zida potrebno je pripremiti i urediti teren za nogostup te također i proširiti dio kolnika do novog nogostupa. Mjesto za predloženu mjeru označeno je na grafičkom prikazu u prilogu (prilog 1.).
