# Prijedlog mjera za povećanje sigurnosti cestovnog prometa vangradske ceste

**Graduate thesis / Diplomski rad**

**Prijedlog mjera za povećanje sigurnosti cestovnog prometa vangradske  
ceste**

Ispitna dionica ceste pripada dijelu lokalnih nerazvrstanih cesta Grada Rijeke (nekadašnja županijska cesta oznake ŽC5017, poznatija pod nazivom „Petrolejska cesta“) odnosno sastoji se od povezanih cjelina ulica Balde Fućka i ulice Grohovski put te povezuje manja mjesta i naselja redom od Oreхovice, Pašca, Grohova do Drenove. Duljina ispitne dionice iznosi 6950 m (6,95 km) od raskrižja na Oreхovici do raskrižja na Drenovi (Slika 4.).

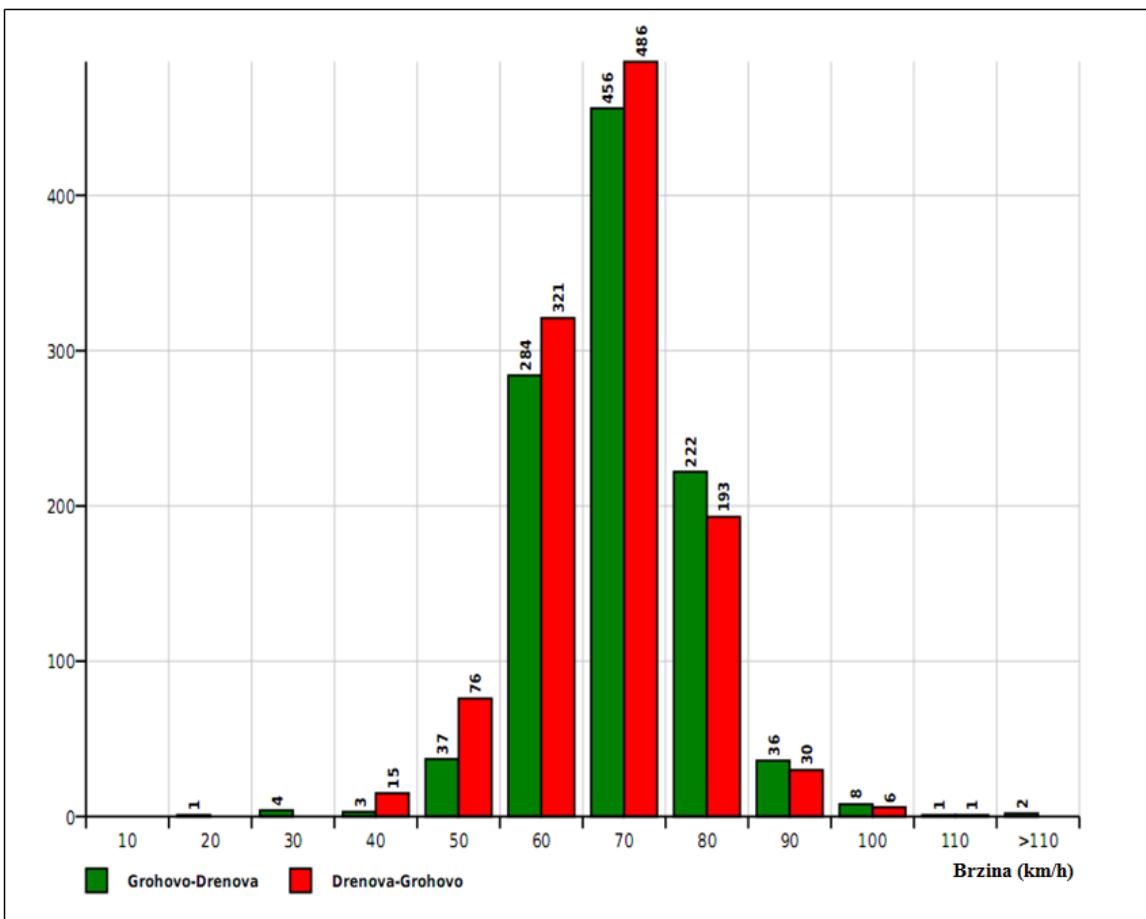
Slika 13. Brojač 2 – broj vozila u odnosu na brzinu

Na slici 13. su prikazani rezultati mjerjenja brzine u odnosu na broj vozila, također mjereno tokom tjedna (radni dan). Analizirajući postignute brzine u odnosu na broj vozila na brojaču se može vidjeti da je nešto više vozila koja prometuju u smjeru Drenova-Grohovo.

Obradom podataka brojača ustanovljeno je da su za smjer Grohovo-Drenova postignute sljedeće brzine:  $v_{min}=14$  km/h,  $v_{max} 119$  km/h dok je prosječna brzina 65 km/h. Za smjer Drenova-Grohovo postignute su sljedeće brzine:  $v_{min}=33$  km/h,  $v_{max} 103$  km/h dok je prosječna brzina 63 km/h.

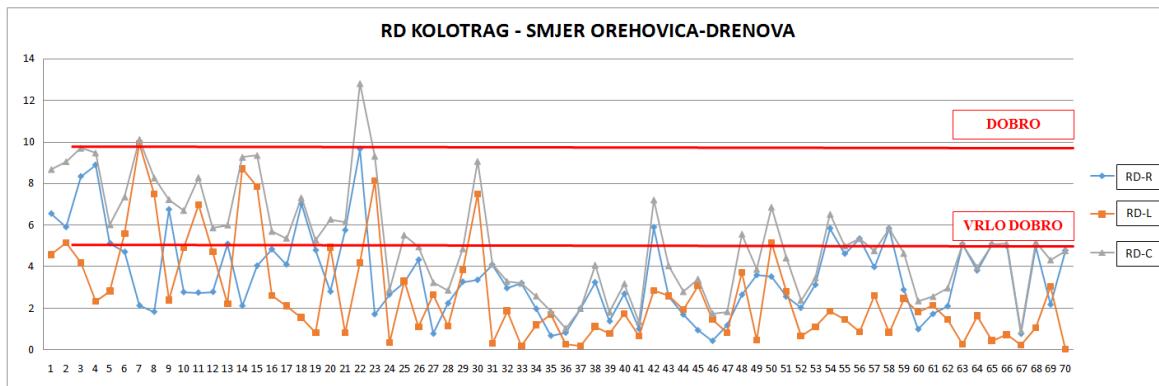
Slika 17. Dubine kolotraga na poddionicama za smjer Orelovica-Drenova

Prema slici 17. vidljive su dobiveni podaci (dubine) kolotraga svake poddionice (100 m) na ukupnoj duljini L=6,95 km za smjer Orehovica-Drenova, a gdje se može vidjeti da je stanje kolnika u pogledu poprečne ravnosti (kolotraga) u vrlo dobrom i dobrom stanju na gotovo cijelom potezu predmetne dionice.

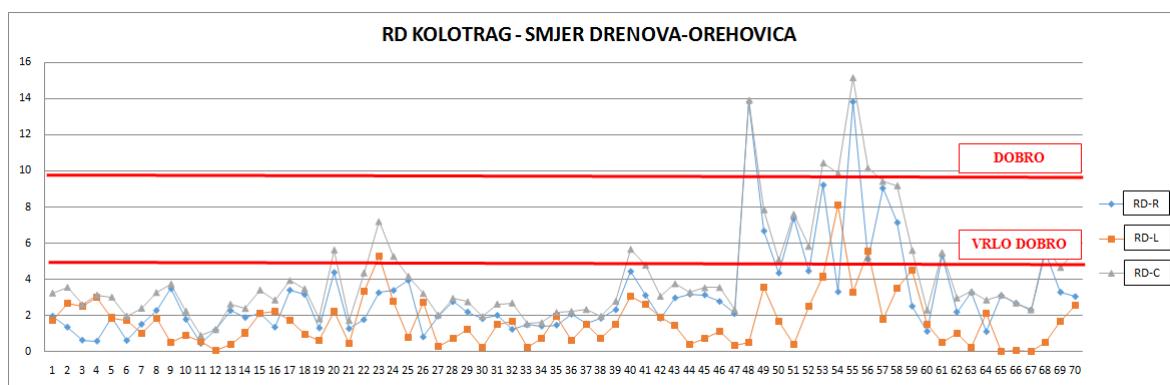
Slika 18. Dubine kolotraga na poddionicama za smjer Drenova-Orehovica

Na slici 18. vidljivi su dobiveni podaci (dubine) kolotraga svake poddionice (100 m) na ukupnoj duljini L=6,95 km za smjer Drenova-Orehovica, a gdje se također može vidjeti da je stanje kolne površine u pogledu poprečne ravnosti (kolotraga) u vrlo dobrom i dobrom stanju na gotovo cijelom potezu predmetne dionice.

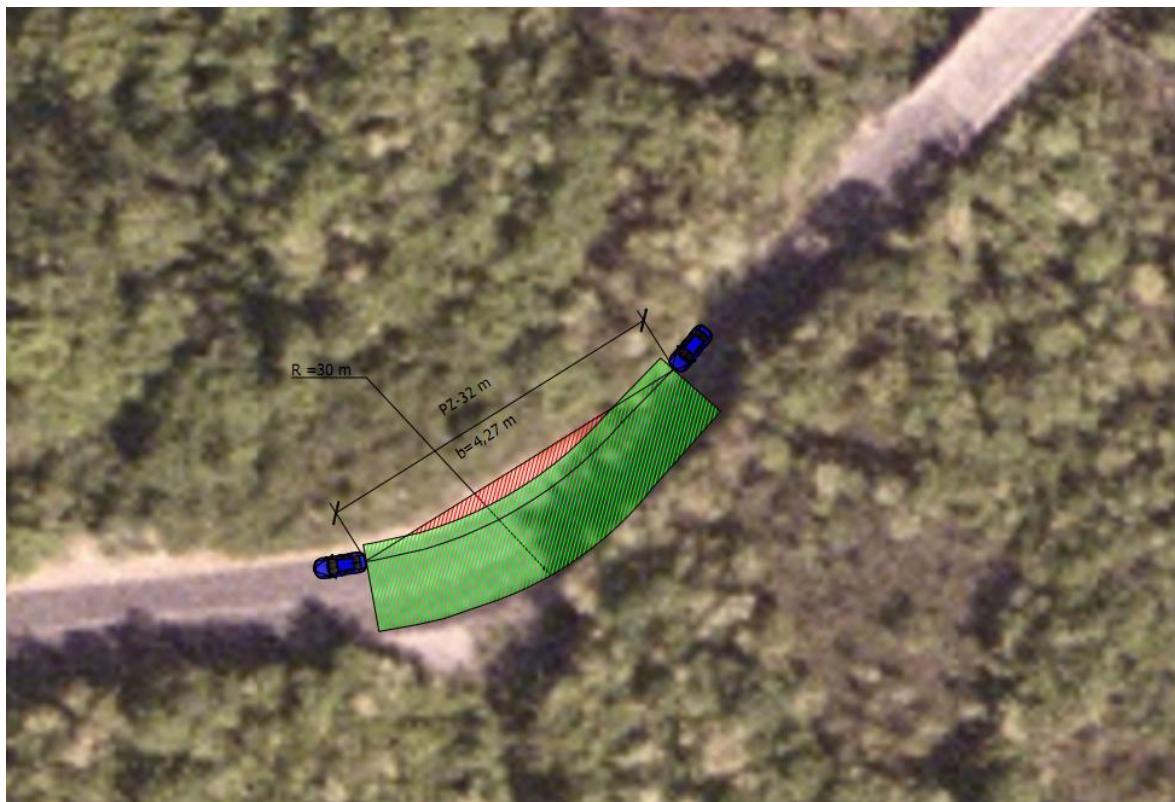
Slika 27. Preglednost horizontalne krivine R2 odabrane za analizu

Na Slici 27. zeleno označeno prikazuje osigurani dio potrebne širine preglednosti, a crveno označeno prikazuje dio koji nije pregledan.
