Prijedlog mjera za povećanje sigurnosti cestovnog prometa vangradske ceste

Graduate thesis / Diplomski rad

2023

**Prijedlog mjera za povećanje sigurnosti cestovnog prometa vangradske
ceste**

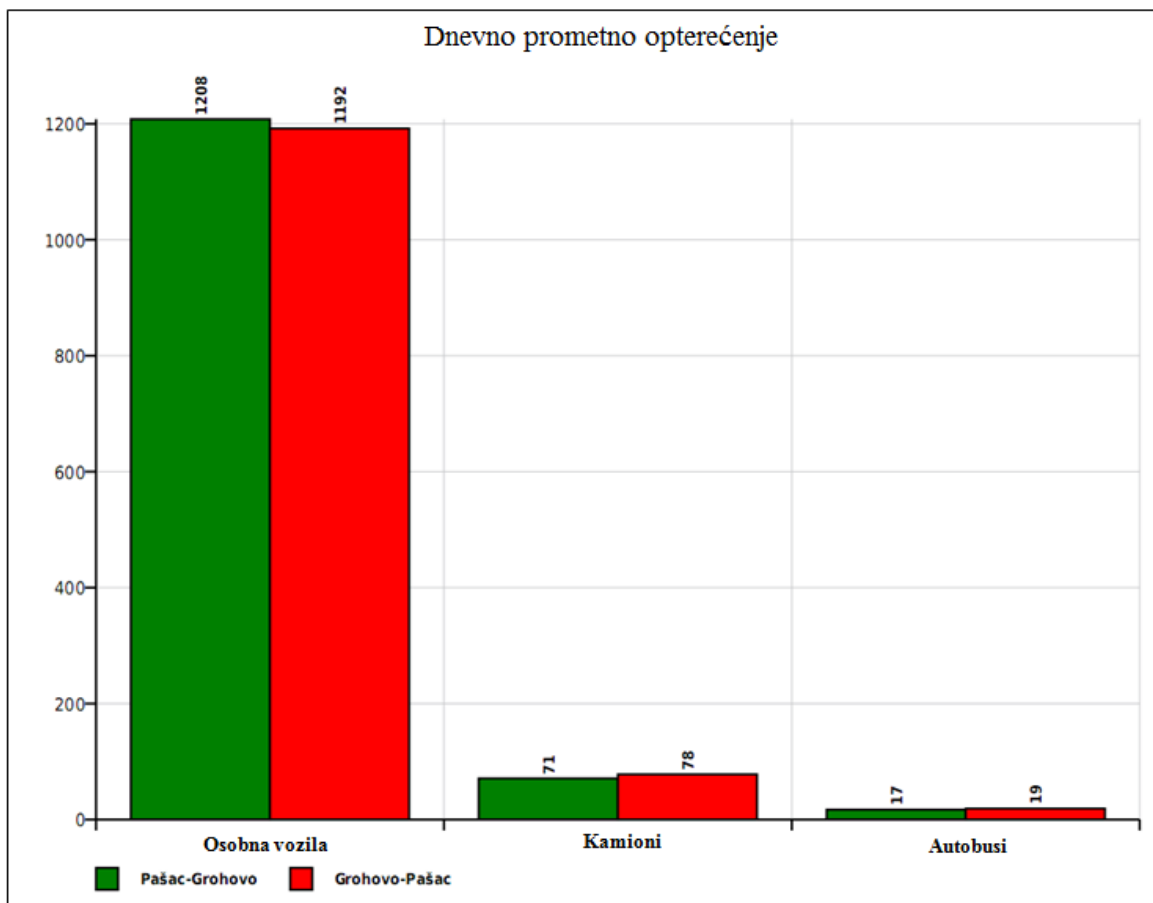
Slika 8. Brojač 1 - 24 satno prometno opterećenje

Na slici 8. je prikazano je gotovo jednako (za oba smjera) 24 satno prometno opterećenje izmjereno tokom tjedna (radni dan). Izmjereno je nešto veća količina prometa osobnih vozila u smjeru Pašac-Grohovo u odnosu na smjer Grohovo-Paşac. Količina prometa za preostale dvije kategorije vozila neznatno je veća za smjer Grohovo-Paşac.

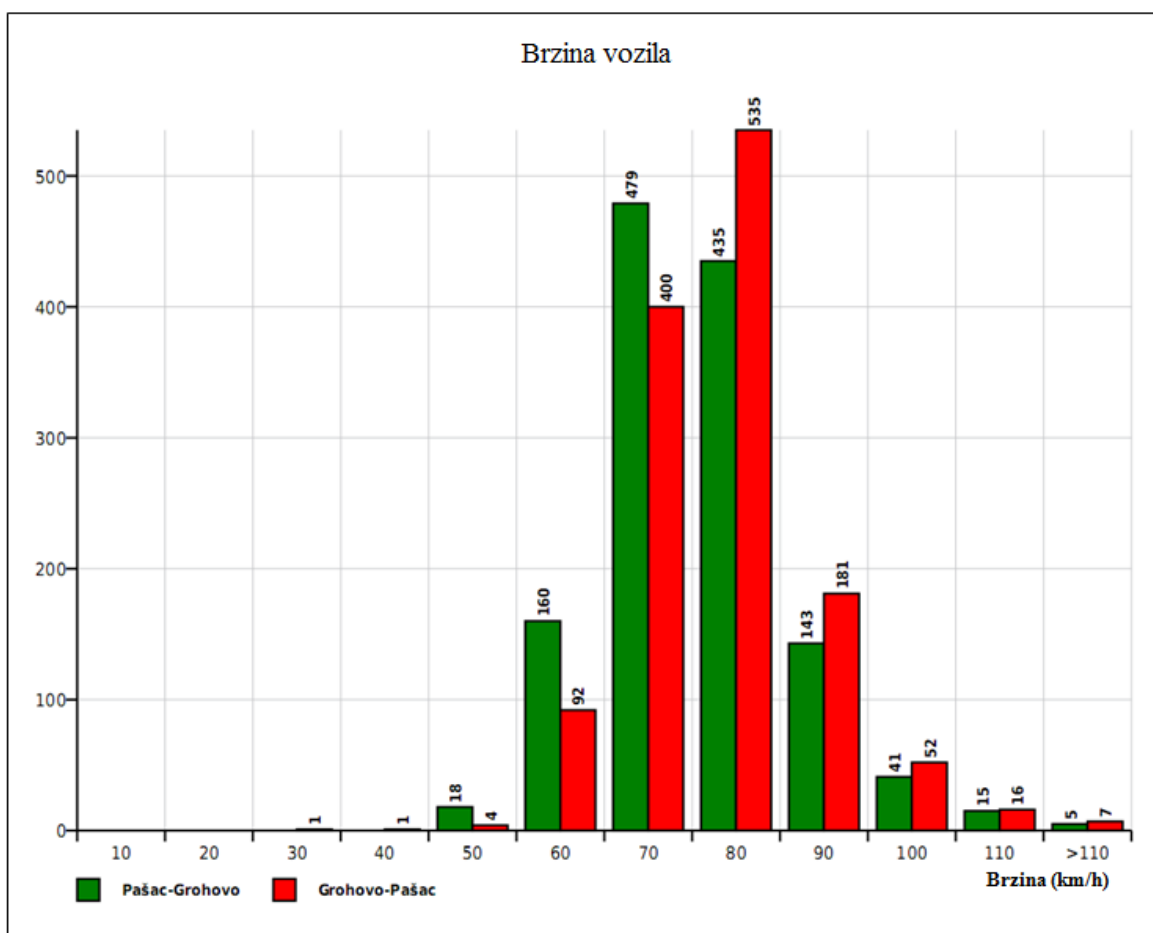
Slika 9. Brojač 1 – broj vozila u odnosu na brzinu

Na slici 9. su prikazani rezultati mjerenja brzine u odnosu na broj vozila, također mjereno tokom tjedna (radni dan). Analizirajući brzine vozila na brojaču može se vidjeti da je prilikom povećavanja brzina nešto više vozila koja prometuju u smjeru Grohovo-Paşac u odnosu na suprotni smjer.

Obradom podataka brojača ustanovljeno je da su za smjer Pašac-Grohovo postignute sljedeće brzine: $v_{min.}=45$ km/h, v_{max} 128 km/h dok je prosječna brzina 71 km/h. Za smjer Grohovo-Pašac postignute su sljedeće brzine: $v_{min.}=24$ km/h, v_{max} 132 km/h dok je prosječna brzina 74 km/h.

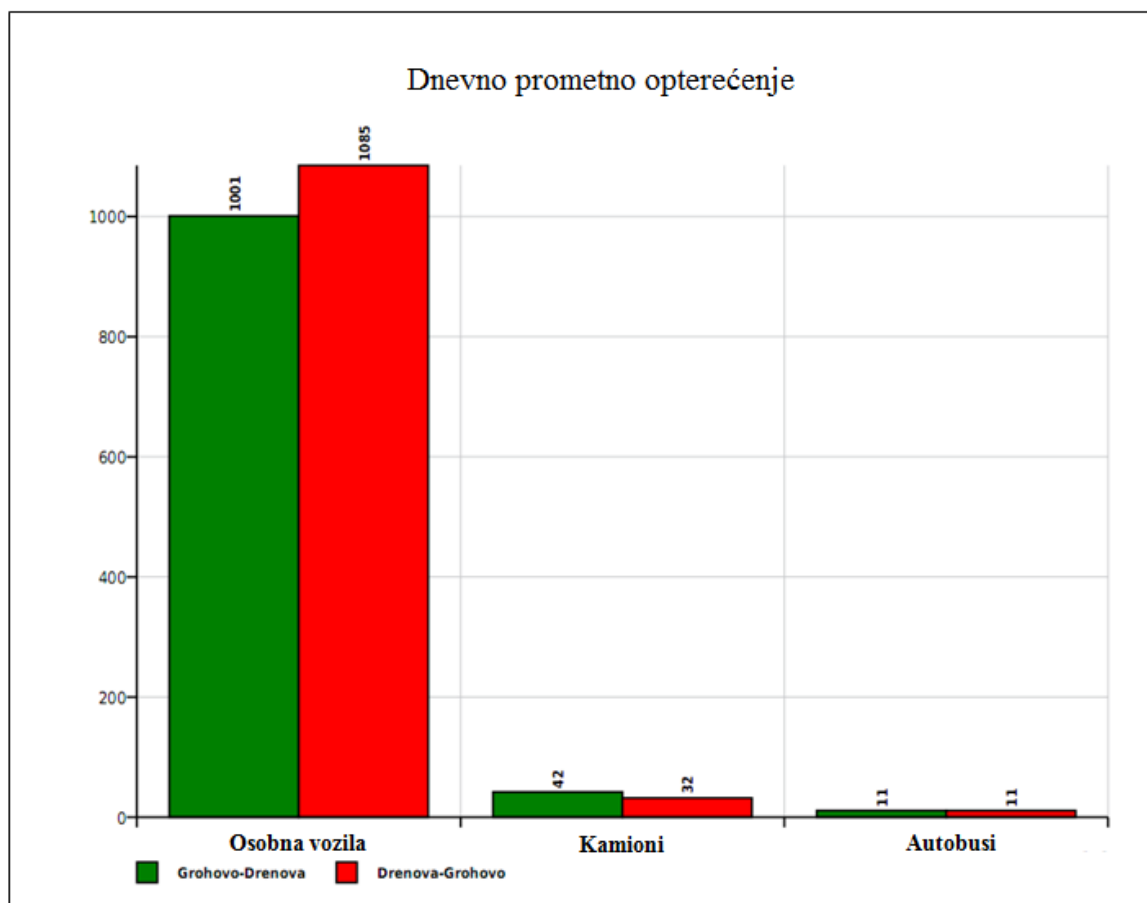
Slika 12. Brojač 2 - 24 satno prometno opterećenje

Na slici 12. je prikazano je gotovo jednako (za oba smjera) 24 satno prometno opterećenje izmjereno tokom tjedna (radni dan). Izmjereno je nešto veća količina prometa osobnih vozila u smjeru Drenova-Grohovo u odnosu na smjer Grohovo-Drenova. Količina prometa za druge kategorije vozila neznatno je veća za smjer Grohovo-Drenova.

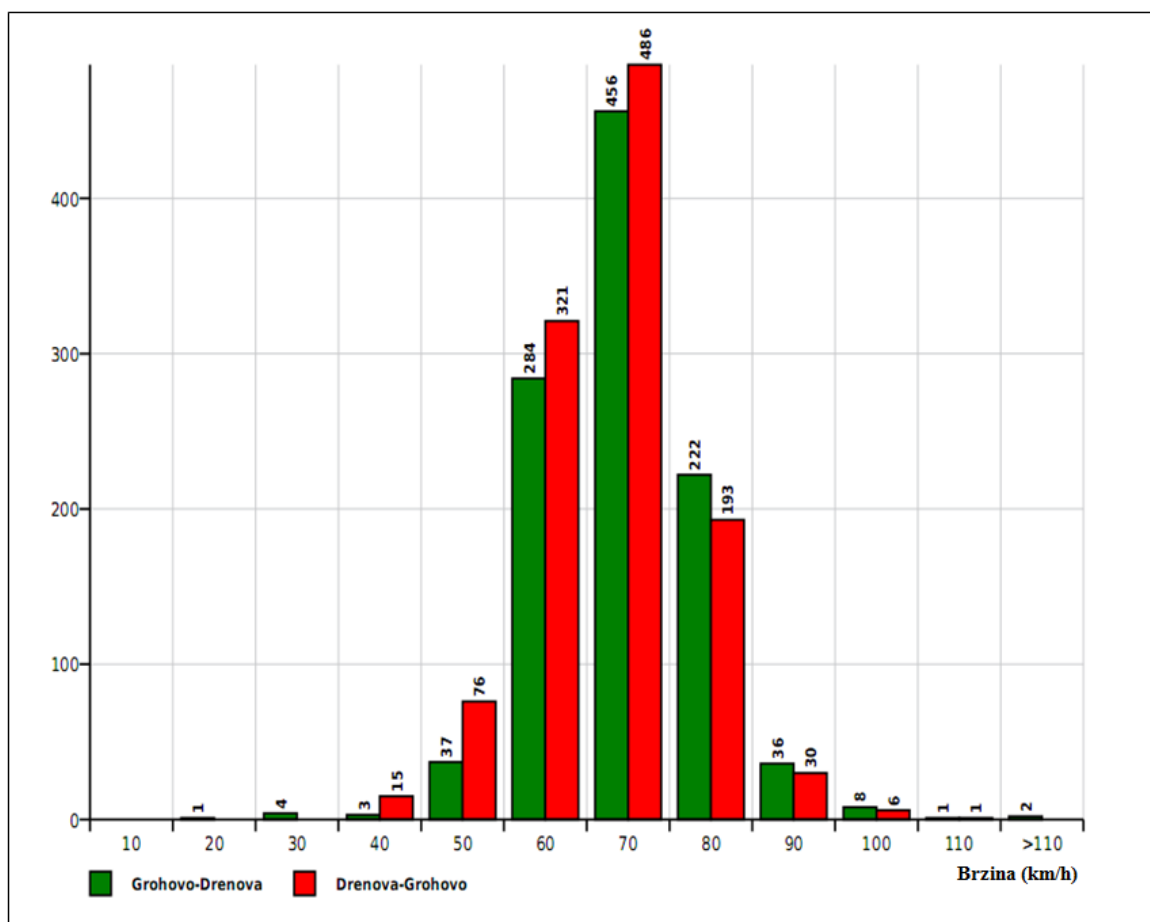
Slika 13. Brojač 2 – broj vozila u odnosu na brzinu

Na slici 13. su prikazani rezultati mjerenja brzine u odnosu na broj vozila, također mjereno tokom tjedna (radni dan). Analizirajući postignute brzine u odnosu na broj vozila na brojaču se može vidjeti da je nešto više vozila koja prometuju u smjeru Drenova-Grohovo.

Obradom podataka brojača ustanovljeno je da su za smjer Grohovo-Drenova postignute sljedeće brzine: $v_{min.}=14$ km/h, v_{max} 119 km/h dok je prosječna brzina 65 km/h. Za smjer Drenova-Grohovo postignute su sljedeće brzine: $v_{min.}=33$ km/h, v_{max} 103 km/h dok je prosječna brzina 63 km/h.

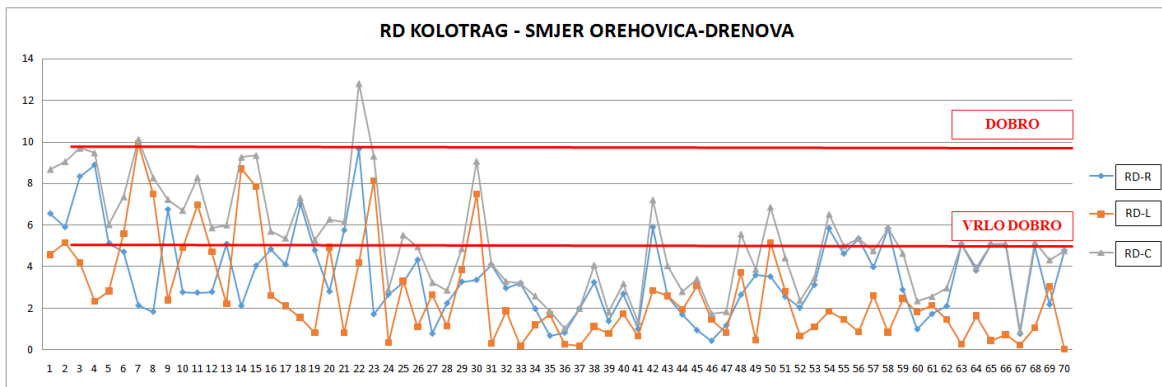
Slika 17. Dubine kolotruga na poddionicama za smjer Orehovica-Drenova

Prema slici 17. vidljive su dobiveni podaci (dubine) kolotruga svake poddionice (100 m) na ukupnoj duljini L=6,95 km za smjer Orehovica-Drenova, a gdje se može vidjeti da je stanje kolnika u pogledu poprečne ravnosti (kolotruga) u vrlo dobrom i dobrom stanju na gotovo cijelom potezu predmetne dionice.
