# Katalog vodnogospodarskog stanja vodotoka Raša nizvodno od Mosta Potpićan

**Graduate thesis / Diplomski rad**

*Degree Grantor / Ustanova koja je dodijelila akademski / stručni stupanj:* **University of Rijeka, Faculty of Civil Engineering / Sveučilište u Rijeci, Građevinski fakultet**

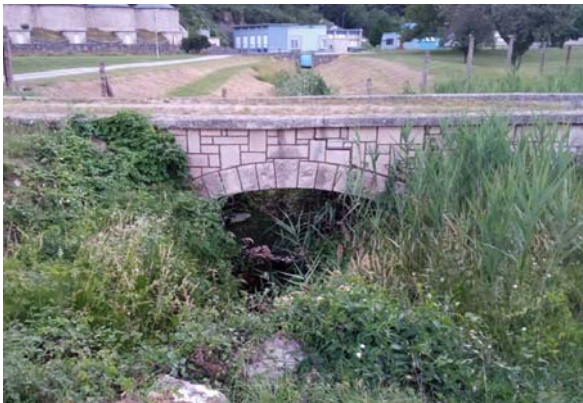
To je kratka, vrlo strma vododerina, koji se pod velikim padom spaja sa dolinom. Sa strmih padina (Slika 38) dopijeva u korito nešto sitnijeg nanosa. U donjem toku nalazi se izvor Rakonek i postrojenje za crpljenje vode. U nizinskom dijelu vodotok prolazi pregradom (Slika 39) pored objekata vodocrpilišta te prolazi kroz dva propusta, (Slika 40) i dalje zemljanim kanalom do rijeke Raše (Slika 41).

Slika 40. Cestovi propust (pc2)

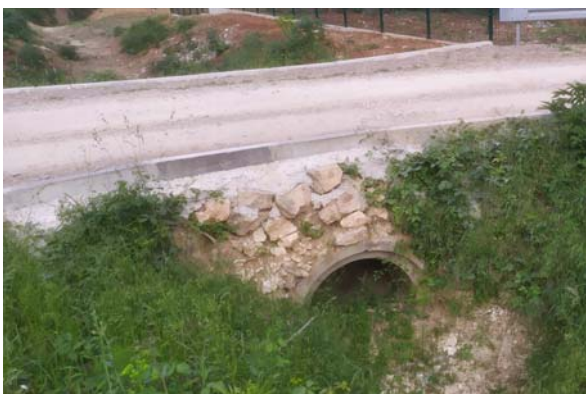
Slika 47. Cestovni propust (pc1)

Strma vododerina, koji se gotovo obrušuje u dolinu Raše (Slika 45). Sa strmih padina dospijeva u korito nešto sitnijeg nanosa, koji ispunjava taložnice triju stepenica, kojima je uređena gornja strmija dionica toka. Ispod makadamskog puta postavljen je betonski propust (Slika 47), te novo zemljano korito najkraćim putem vodi do korita Raše (Slika 46). U novoformirano zemljano korito ulijeva se i višak vode izvora Grdak (Slika 48,49), koji se nalazi odmah ispod puta u vidu malog okruglog jezera. Okolni teren oko izvora Grdak je uređen i ograđen zaštitnom ogradom.

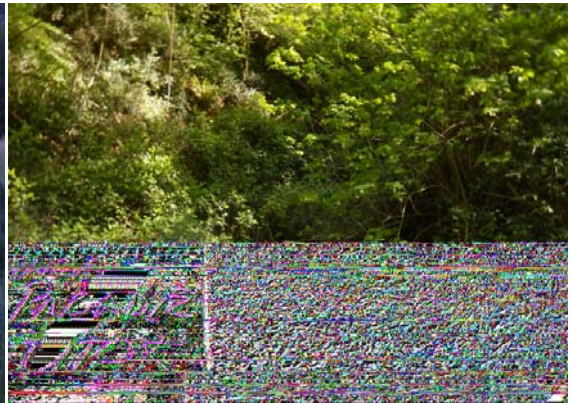
Slika 104. Utok u kanal

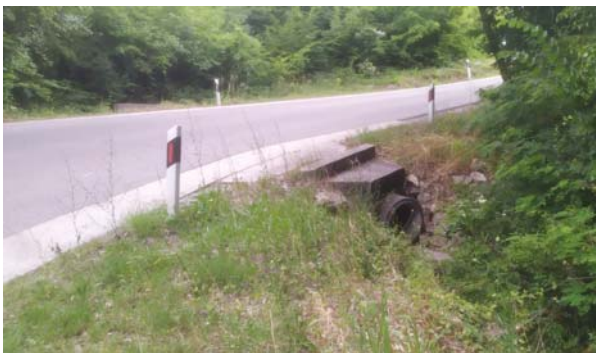
Slika 126. Cestovni propust (pc1)

Slika 127. Cestovni propust (pc1)

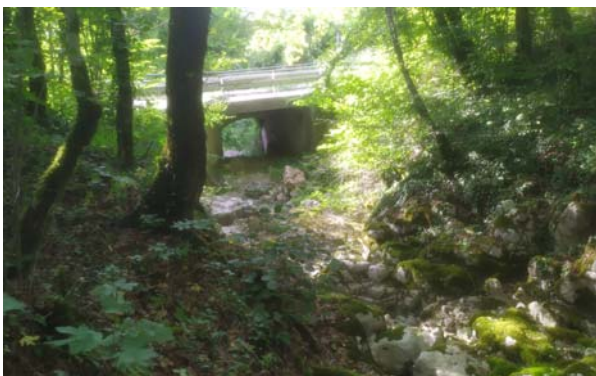
Slika 128. Cestovni propust (pc2)

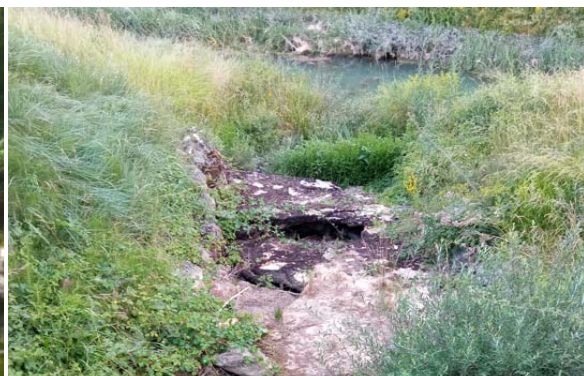
Slika 129. Utok u kanal
