Katalog vodnogospodarskog stanja vodotoka Raša nizvodno od Mosta Potpićan

Graduate thesis / Diplomski rad

2023

**KATALOG VODNOGOSPODARSKOG STANJA VODOTOKA RAŠA
NIZVODNO OD MOSTA POTPIĆAN**

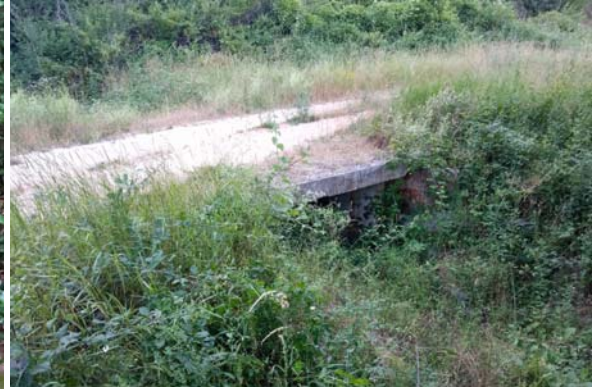
Slika 61. Cestovni propust (pc1)

U dolini se nastavlja na kraći obuhvatni kanal Perila (Slika 62), koji se ulijeva u Rašu (Slika 63). Uzvodno od dolinskog toka, korito je kamenito strmo i žljebovito. Nanosa ima minimalno do umjereno, a prema tragovima većina nanosa dolazi s lijeve strane bujice. Propust preko ceste je izveden betonskim pravokutnim profilom (Slika 61).

PROPUST (CESTA)	GLAVNI TOK		
BROJ	pc 1		
MATERIJAL	betonska cijev		
POZICIJA			
STANJE	loše		
PRONOS NANOSA	da		
PLAVLJENJE	moguće		
NAPOMENA	Ø800

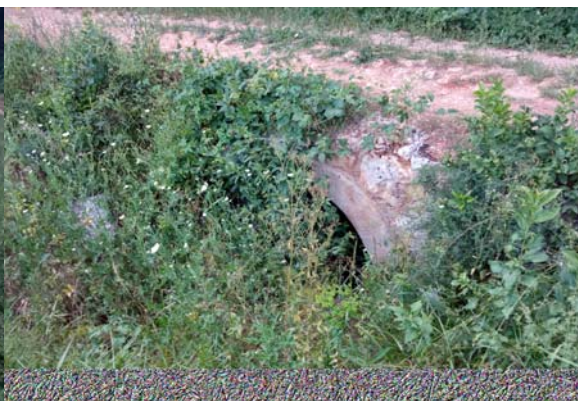
Manja, vrlo strma bujica (Slika 83), koji se završava na rubu doline kamenitim skokom. Kroz dolinu korito je regulirano (Slika 85). Nanosa ima u manjoj količini samo na početku reguliranog korita. Cestovni propust je izveden od betonske cijevi fi 600, (Slika 86).

PROPUST (CESTA)	GLAVNI TOK		
BROJ	pc 1		
MATERIJAL	betonska cijev		
POZICIJA	pc 1		
STANJE	loše		
PRONOS NANOSA	da		
PLAVLJENJE	ne		
NAPOMENA	Ø800

Slika 86. betonski propust pc1

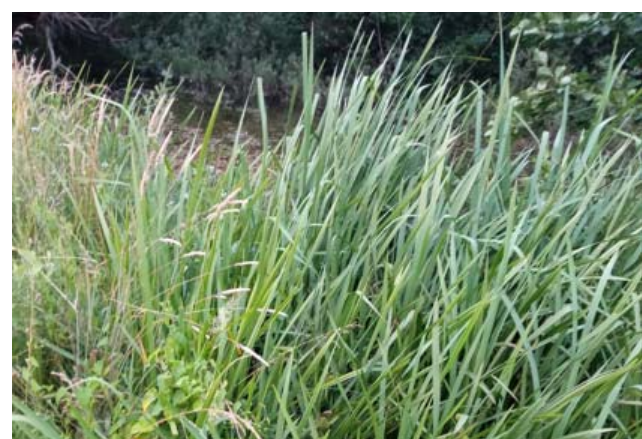
Bujica sa vrlo strmim slivom koji je dobro obrastao (Slika 90). Bez zatečenih objekata u koritu. Korito je čvrsto, kamenito, te nanos nije prisutan. U dolinskom dijelu korito je vrlo slabo formirano i kratko te završava u obuhvatnom kanalu (Slika 92).

Slika 92. Utok u kanal

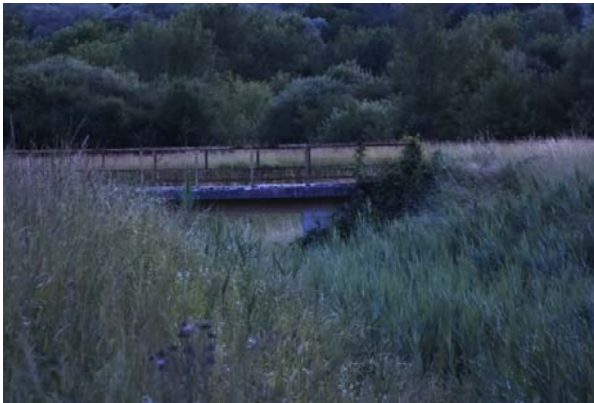
Sličnog je karaktere kao i prethodna bujica. Nanosa nema. Bez zatečenih objekata u koritu. Korito je čvrsto, kamenito, bez prisutnosti nanosa (Slika 102). Prije samog utoka u rijeku Raša izveden je betonski propust- most pravokutnog profila (Slika 103).

PROPUST (CESTA)	GLAVNI TOK		
BROJ	pc 1		
MATERIJAL	betonska cijev		
POZICIJA	pc 1		
STANJE	loše		
PRONOS NANOSA	da		
PLAVLJENJE	ne		
NAPOMENA	Ø800

Slika 103. Cestovni propust (pc1)

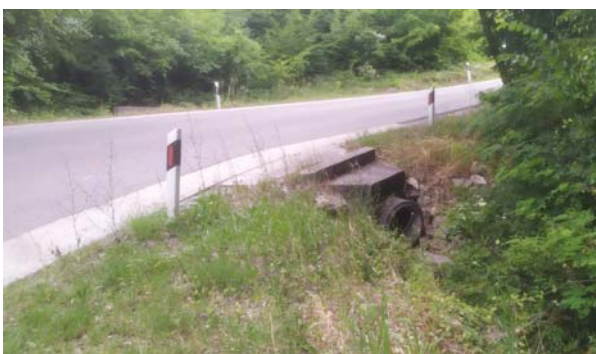
Slika 126. Cestovni propust (pc1)

PROPUST (CESTA)	GLAVNI TOK		
BROJ	pc 1	pc 2	
MATERIJAL	beton	beton	
POZICIJA	pc 1	pc 1	
STANJE	dobro	dobro	
PRONOS NANOSA	da	da	
PLAVLJENJE	ne	ne	
NAPOMENA	Betonska cijev fi600	Pravokutni profil

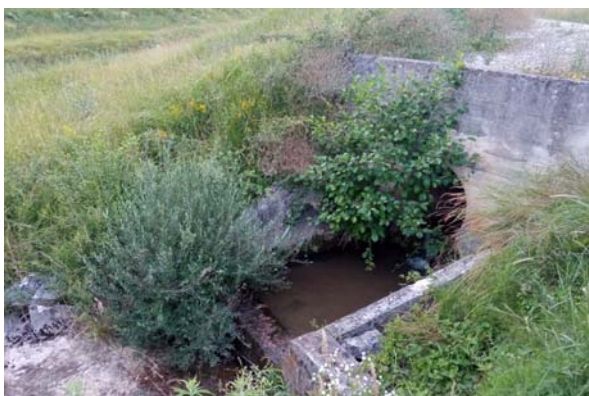
Slika 137. Cestovni propust i utok u OK1

PROPUST (CESTA)	GLAVNI TOK		
BROJ	1		
MATERIJAL	beton		
POZICIJA	Pc1		
STANJE	dobro		
PRONOS NANOSA	da		
PLAVLJENJE	moguće		
NAPOMENA	Zatrpan 50%
