# Trajnost betonskih konstrukcija

**Trajnost betonskih konstrukcija**

**Diplomski rad**

**Sveučilišni diplomski studij  
Konstrukcije  
Teorija i tehnologija betona**

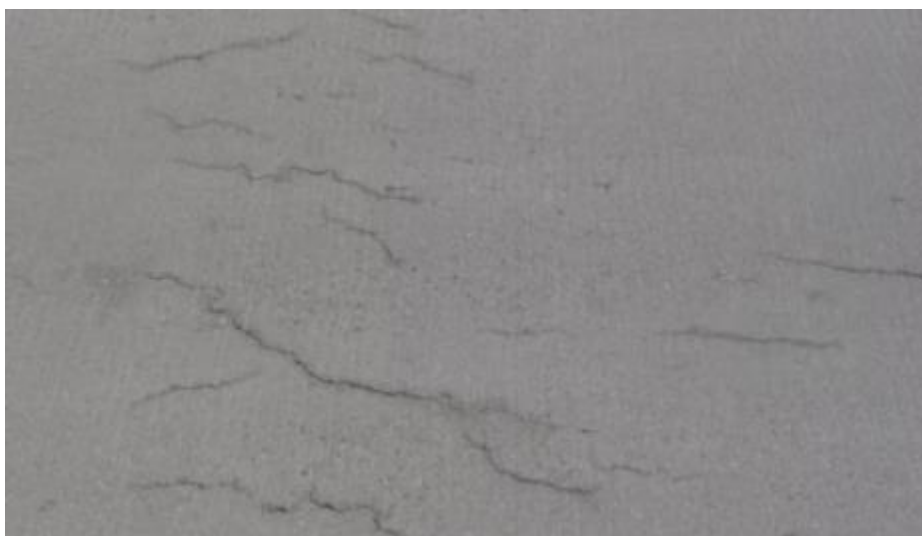
Slika 7 Plastične pukotine [14]

1. Plastične pukotine (*Slika 7*) koje nastaju prije samog očvršćavanja betona iz razloga što dolazi do izdvajanja vode, slijeganja nakon zbijanja i loše njege betona te ukoliko dođe do naglog sušenja betona. Ove pukotine najčešće se

pojavljuju iznad armature koja se nalazi u betonu, na rubu nosača ten a mjestima gdje dolazi do promjena dimenzija [1].

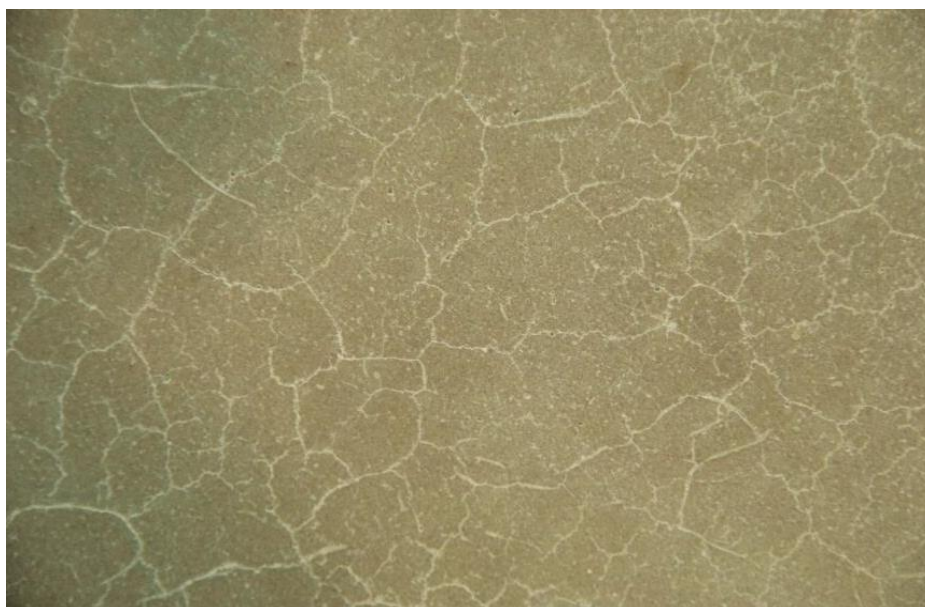
Slika 8 Mrežaste pukotine [14]

2. Mrežaste pukotine (Slika 8) najčešće se pojavljuju iz istih razloga kao i prije navedenih plastičnih pukotina. Razlika između mrežastih i plastičnih pukotina je u tome što su mrežaste pukotine uglavnom manje širine nego plastične [1].

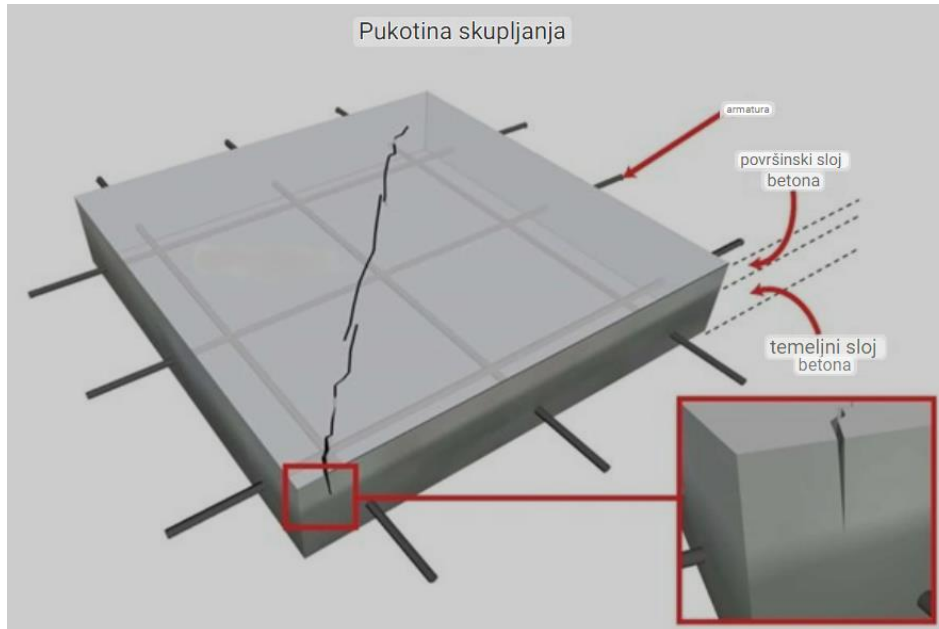
Slika 9 Pukotine uslijed temperaturnih promjena ili dugotrajnog skupljanja [14]

3. Pukotine uslijed temperaturnih promjena ili dugotrajnog skupljanja (Slika 9) su pukotine koje su uzrokovane vlačnim napreznjima koja nam se javljaju iz razloga što postoji otpor pomacima koji se događaju uslijed temperature ili skupljanja ili pak zbog pogrešnih dilatacija i radnih reški [1].

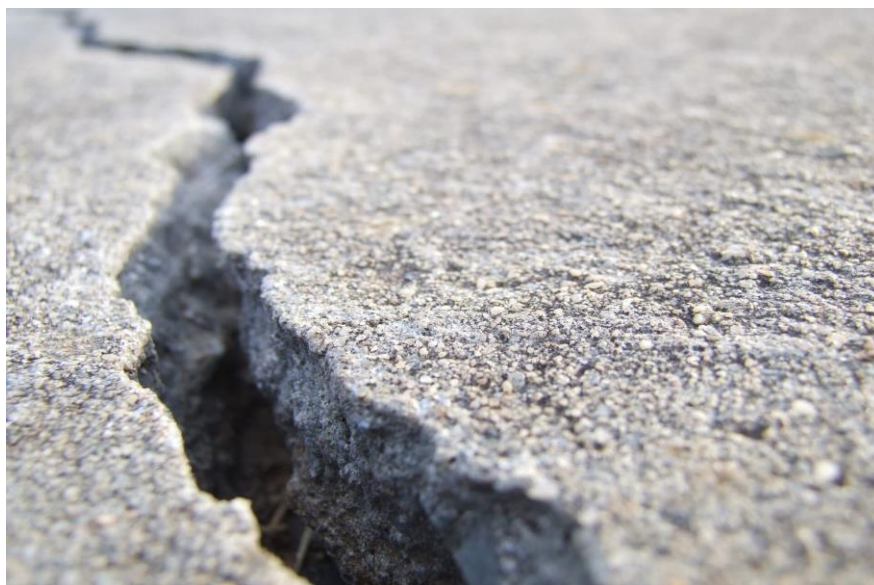
Slika 10 Konstrukcijske pukotine [14]

4. Konstrukcijske pukotine (Slika 10) pojavljuju se u betonima u slučajevima kada su vlačna napreznja u betonu veća od vlačne čvrstoće betona. Pukotine se mogu pojavljivati iz više razloga a neki od njih su: savijanje, vlak, torzija, koncentrirane sile, puzanje ili diferencijalna slijeganja [1].

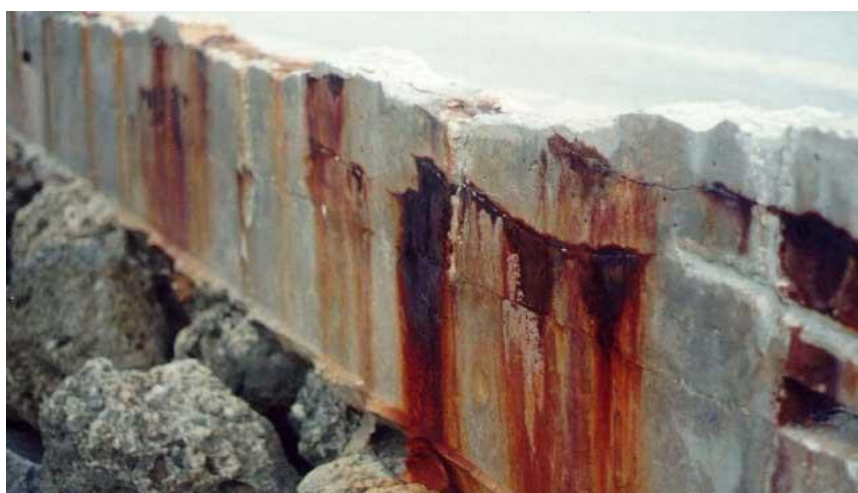
Slika 11 Pukotine uslijed korozije armature [14]

5. Pukotine uslijed korozije armature (Slika 11) događaju se u betonu u slučaju gdje voda ili druge tvari prodiru do armature u betonu te ista počinje hrđati. U trenutku kada armatura počinje hrđati njezin volumen počne se povećavati te zbog toga dolazi do pucanja betona [1].

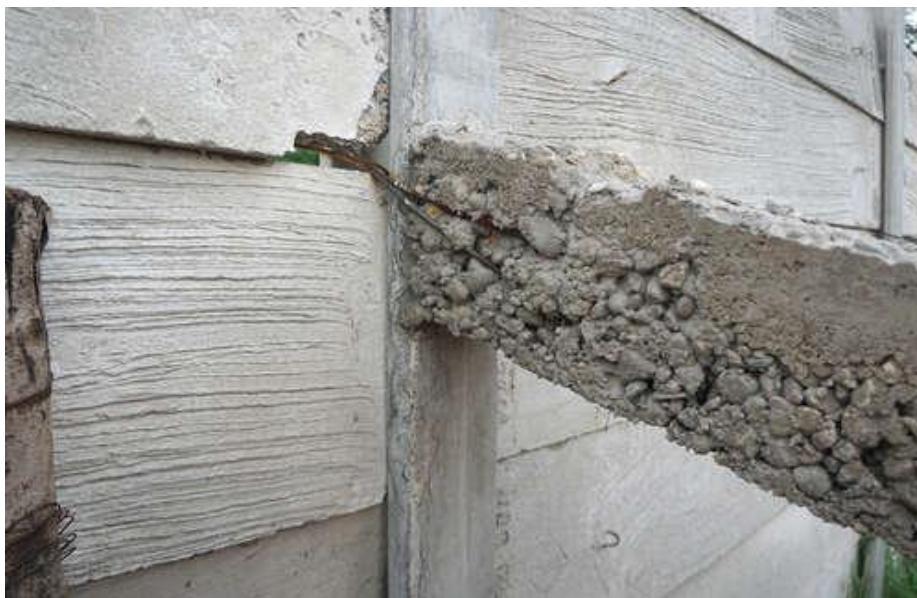
Slika 12 Segregacija betona [14]

Segregacija betona (Slika 12) predstavlja značajnu brigu u građevinskoj industriji jer može oslabiti beton, uzrokuje pukotine i smanjuje nosivost betona.

Segregacija betona odnosi se na razdvajanje sastavnih materijala u svježe izmiješanom betonu. To se događa kada se teži agregat segregira na dno zbog gravitacije, od lakše smjese cementa i vode koje ostaju na vrhu. Ona može nastati kada betonska smjesa nije pravilno izmiješana ili ukoliko je omjer vode i cementa veći od projektiranog [5].

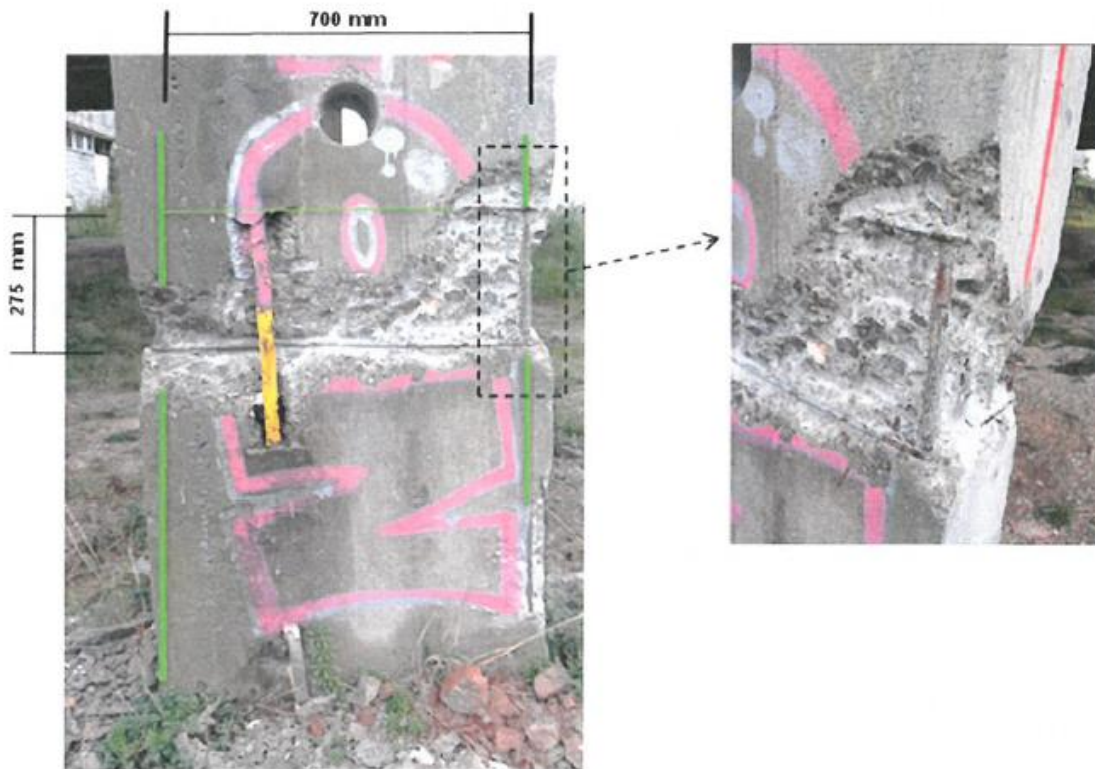
Slika 38 Terenska ispitivanja karakteristika armature [13]

| Oznaka pozicije | Konstruktivni element | Armatura u konstrukciji | Debljina zaštitnog sloja betona (mm) |
|---|---|--|---|
| B-K-1-1 | stup | vertikalne šipke GA $\phi$ 20 mm, 8 kom.;<br>horizontalne šipke (vilice) GA $\phi$ 8 mm na razmaku 275 mm; armatura s vidljivim tragovima korozije | 30-50 |

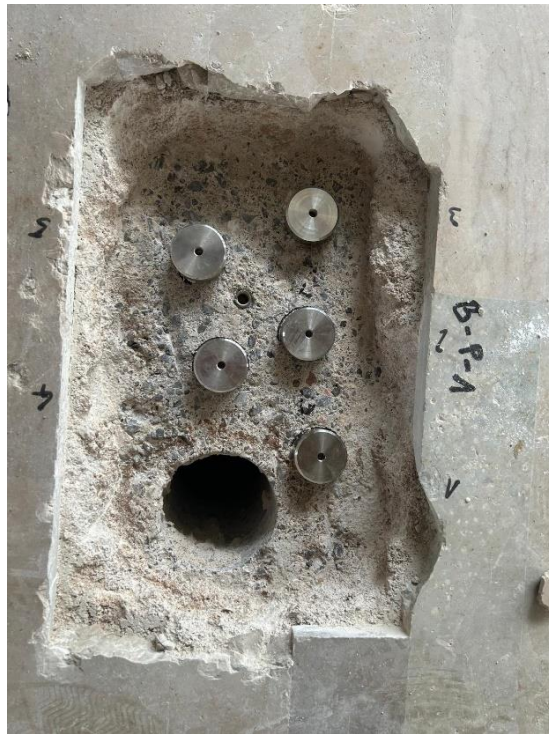
Slika 42 Prikaz pripremljenih mjernih alata za ispitivanje pull off metodom (pozicija B-P-1)

Ispitivanja su provedena na 4 ispitne pozicije (Slika 42-Slika 45) unutar građevine od čega su na tri ispitne pozicije postavljena po 5 mjernih alata za otkidanje dok su na jednoj lokaciji postavljena 4 mjerna alata za otkidanje. Prije postavljanja mjernih alata za otkidanje koje se lijepe za podlogu, ista je dobro očišćena sa čeličnom četkom te ispuhana od prašine kako bi se lijepilo što bolje zalijepilo za podlogu. Ljepilo je ostavljeno da se suši otprilike. 48h.

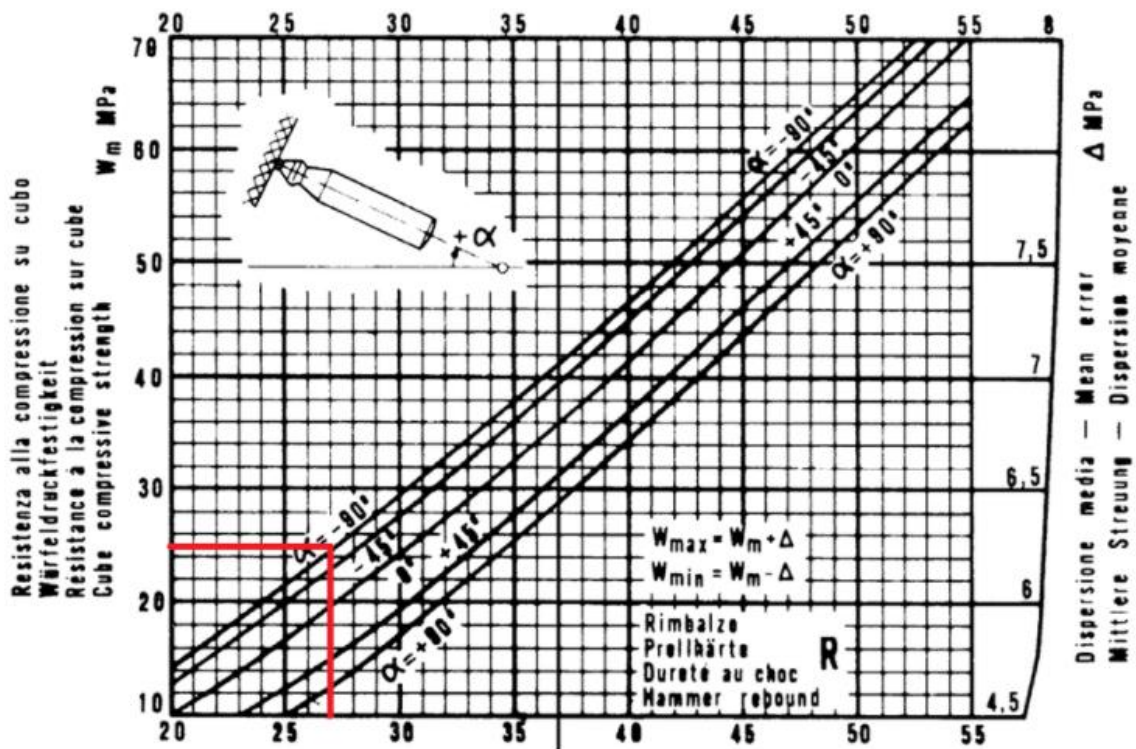
Slika 47 Postupak iščitavanja tlačne čvrstoće preko prosječne vrijednosti dobivene sklerometrom; pozicija B-P-4

Možemo vidjeti kako je ispitivanjem u laboratoriju dobivena vrijednost tlačne čvrstoće 27,3 MPa (Tablica 10) dok je ispitivanjem in situ pomoću sklerometra dobiveno približno 25 MPa. Time se može zaključiti kako je na ovoj poziciji podudarnost primijenjenih metoda ispitivanja za određivanje tlačne čvrstoće vrlo dobra.

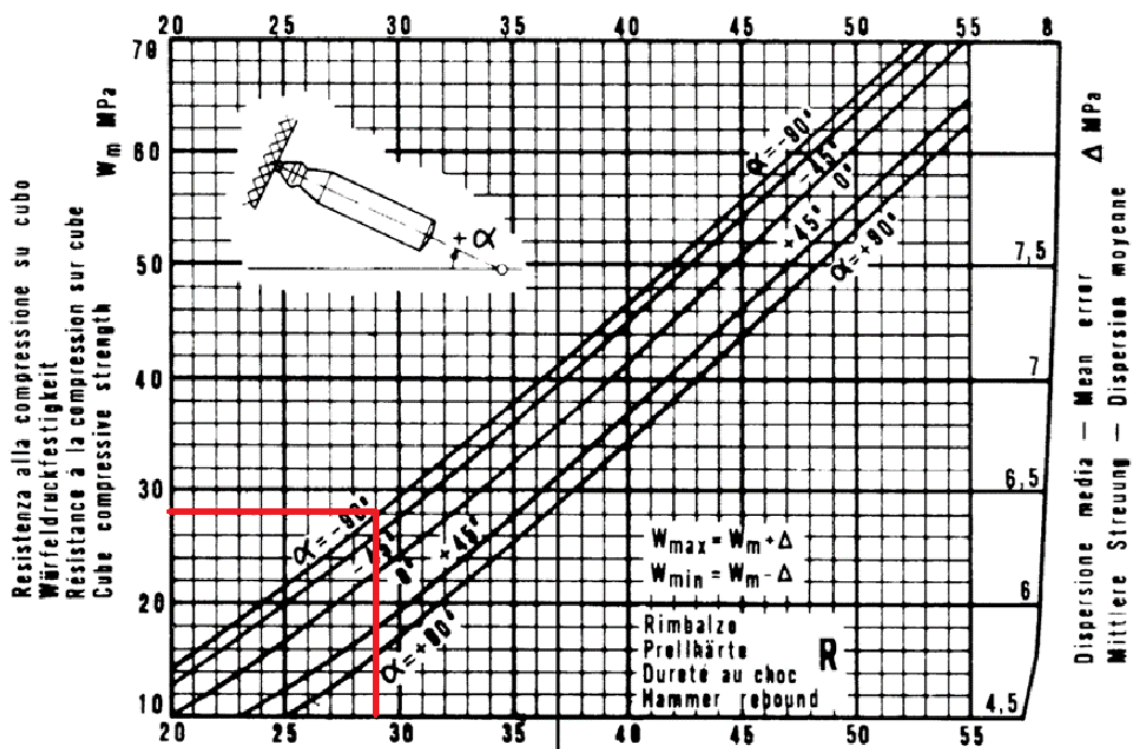
Slika 50 Postupak iščitavanja tlačne čvrstoće preko prosječne vrijednosti dobivene sklerometrom; pozicija B-K1-1

Vidljivo je kako je ispitivanjem u laboratoriju dobivena vrijednost tlačne čvrstoće 28,7 MPa (Tablica 10) dok je ispitivanjem in situ pomoću sklerometra dobiveno približno 28 MPa. Time se može zaključiti kako je na ovoj poziciji podudarnost primijenjenih metoda ispitivanja za određivanje tlačne čvrstoće također vrlo dobra.

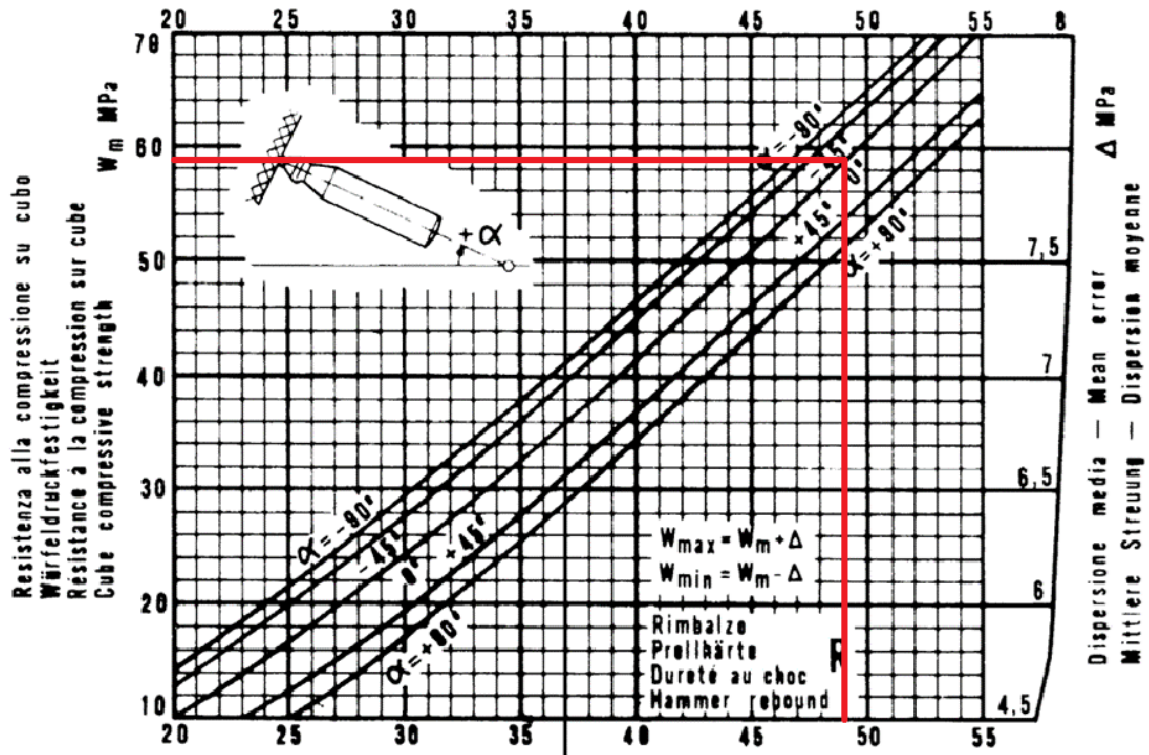
Slika 53 Postupak iščitavanja tlačne čvrstoće preko prosječne vrijednosti dobivene sklerometrom; pozicija B-K-1-1

Vidljivo je kako ispitivanjem u laboratoriju dobivena vrijednost tlačne čvrstoće 45,1 MPa (Tablica 10) dok je ispitivanjem in situ pomoću sklerometra dobiveno približno 58 MPa. Time se može zaključiti kako je na ovoj poziciji tlačna čvrstoća doivena pomoću skelrometra veća, a uzrok tome može biti to da se sklerometar nalazio na zrnima agregata koja su veće dimenzije te su zbog toga dobivni veći rezultati.

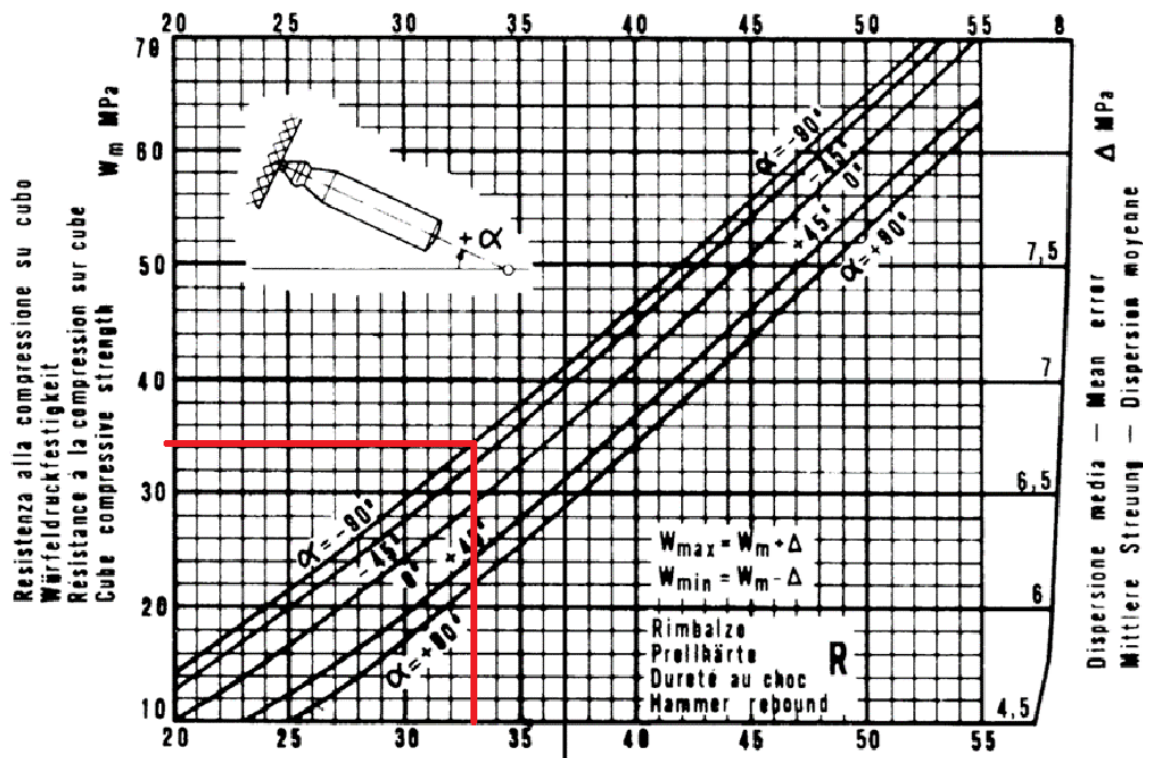
Slika 59 Postupak iščitavanja tlačne čvrstoće preko prosječne vrijednosti dobivene sklerometrom; pozicija B-P-1

Iz prikaza rezultata može se vidjeti kako je tlačna čvrstoća na tom mjestu približno 34 MPa (Slika 59).

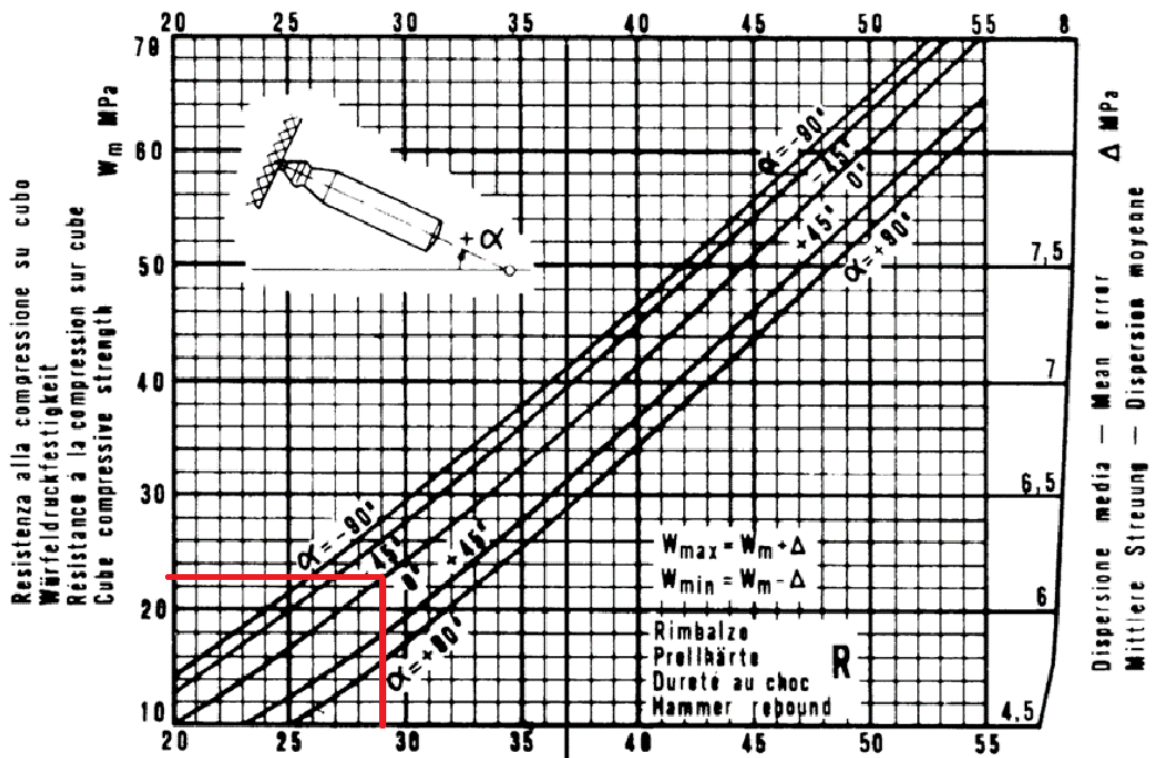
Slika 62 Postupak iščitavanja tlačne čvrstoće preko prosječne vrijednosti dobivene sklerometrom; pozicija B-P-5

Možemo vidjeti kako je ispitivanjem u laboratoriju dobivena vrijednost tlačne čvrstoće 23,8 MPa (Tablica 10) dok je ispitivanjem in situ pomoću sklerometra dobiveno približno 23 MPa. Time se može zaključiti kako je na ovoj poziciji podudarnost primijenjenih metoda ispitivanja za određivanje tlačne čvrstoće vrlo dobra.

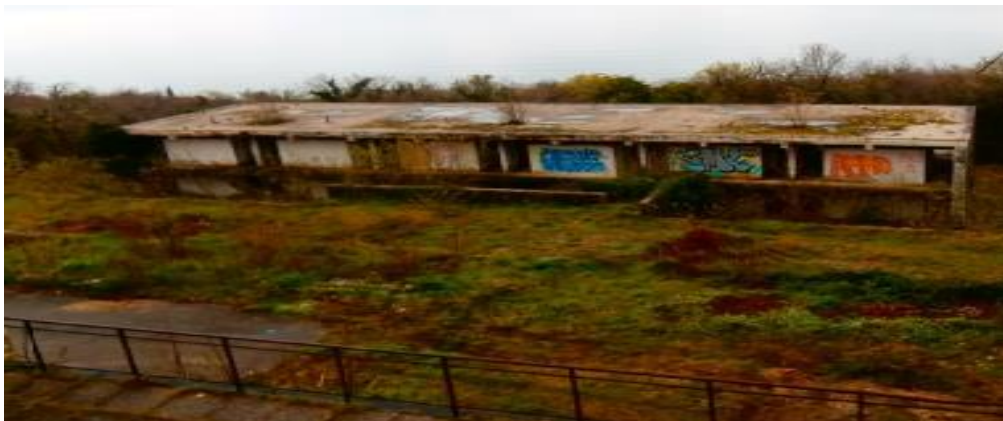
Slika 64 Depadansa , pogled prema jugu [13]

Na depadansi (Slika 64) provedena su ispitivanja ovlaštene institucije gdje su određivali tlačnu čvrstoću, dubinu karbonatizacije te prolaz klorida u beton. Ispitivanja su se provela na način da je u krovnoj gredi visine 106mm probušen valjak promjera 105mm te je valjak uzet u laboratorij. U laboratoriju je izmjera tlačna čvrstoća valjka od 16 MPa te dubina karbonatizacije koja je iznosila 225-235mm što

je zapravo predstavljalo cijelu dužinu izvađenog uzorka. Jedinim pozitivnim prikazan je sadržaj klorida u betonu koji nije bio u kritičnom području sa vrijednosti 0,06% u odnosu na masu betona. Iz svih navedenih ispitivanja krovne grede koja nosi krovnu ploču depadanse može se zaključiti kako je najbolje rješenje zamjena cijele krovne ploče kao i greda koje ju nose. Razlog tome su premala tlačna nosivost greda te prevelik prolazak karbonata kroz gredu koji utječe na koroziju armature.

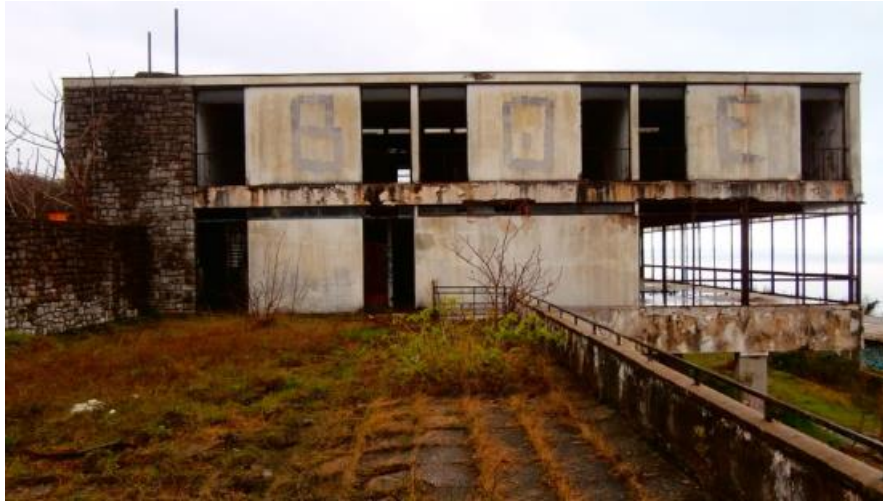
Ploča terase u vremenu kad je hotel bio u funkciji bila je dio ugostiteljskog djela gdje su bili postavljeni stolovi za goste restorana (Slika 65). Ploča tijekom vremena nije bila na nikakav način zaštićena te je kroz godine obrasla zelenilom (Slika 66).

Slika 66 Pogled sa terase prema glavnom objektu [13]
