Graduate thesis / Diplomski rad

Analiza mogućnosti sanacije Pulskog lukobrana

Diplomski rad

Rijeka, 2024.

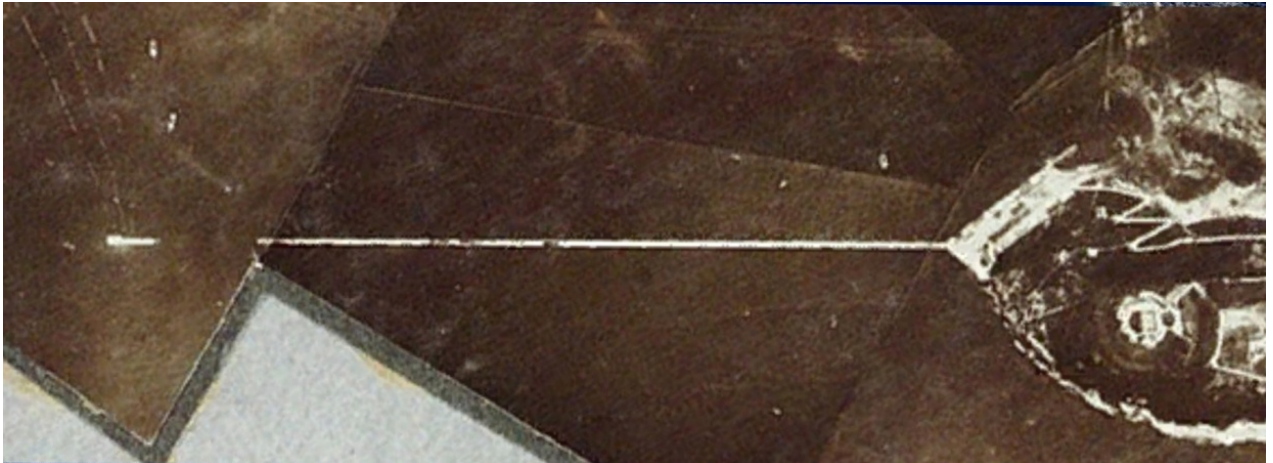
Slika 7: Ortofoto prikaz lukobrana iz 1918. godine (privatna kolekcija fotografija Aleksandra Kovačevića)

S ortofoto fotografije iz 1918. godine vidljivo je da je taj dio lukobrana izvorno postojao, usprkos brojnim mitovima koji govore da lukobran nikada nije u potpunosti završen (slika 7.).

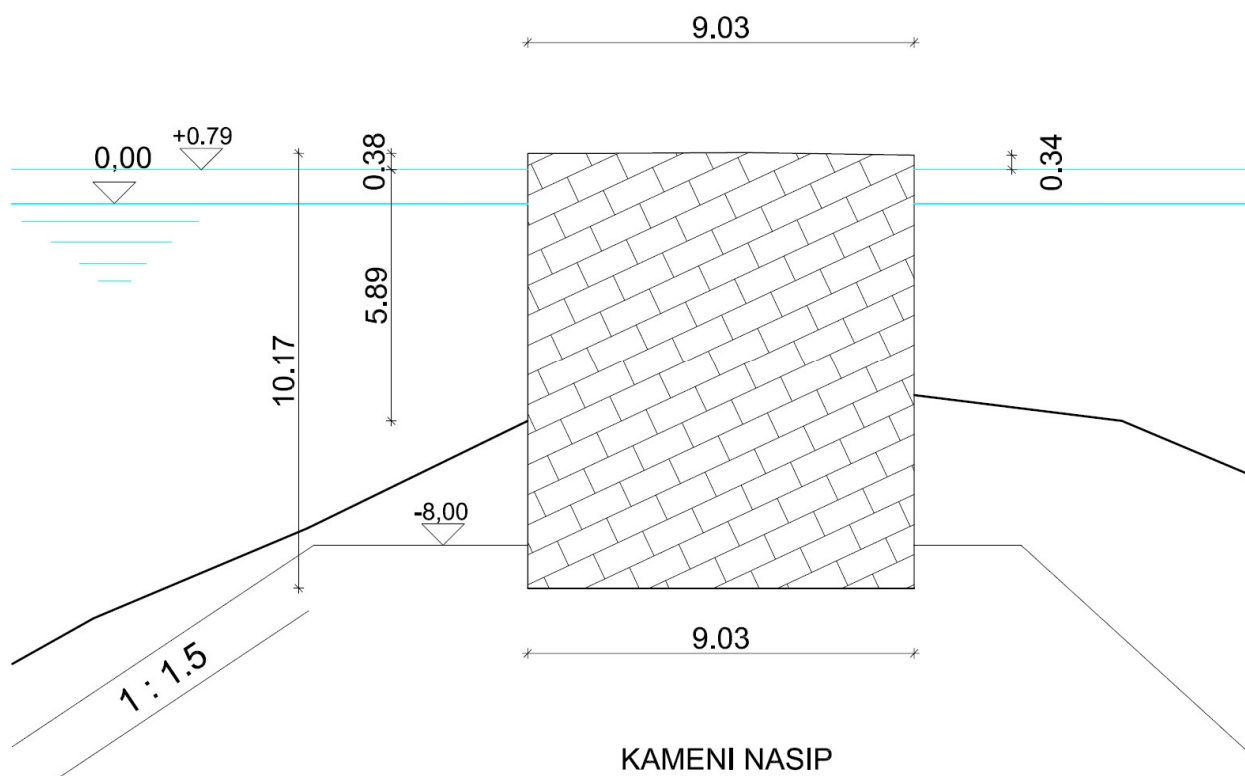
Slika 23: Poprečni presjek postojećeg stanja za proračun prelijevanja i stabilnosti vertikalnog lukobrana na stacionaži 1+162.15 m.

Čitav proračun prelijevanja i stabilnosti proveden je za stacionažu 1+162.15 m koja se nalazi 37 metara od samog kraja glave lukobrana (slika 22.). Poprečni presjek za stacionažu 1+162.15 m dan je u nastavku (slika 23.).

Širina konstrukcije lukobrana	b	9.03 m
Visina konstrukcije lukobrana	hw	10.19 m
Visina od razine mora do vrha krune	hc	0.38 m
Visina izloženog dijela konstrukcije uronjenog u more	d	5.89 m
Visina lukobrana od dna konstrukcije do razine mora	h'	9.79 m
Dubina mora	hs	32.00 m
Dubina mora na udaljenosti od 5*Hs	hb	32.00 m
Kut nailaska vala na konstrukciju u odnosu na njezinu normalu	β	0°
Značajna visina vala	Hs	3.50 m
Period vala	Ts	7.60 sek
Visina projektnog vala	Hproj (1.80*Hs) = Hdesign	6.30 m
Dužina projektnog vala	Lproj (1.56 * Ts²)	90.1 m

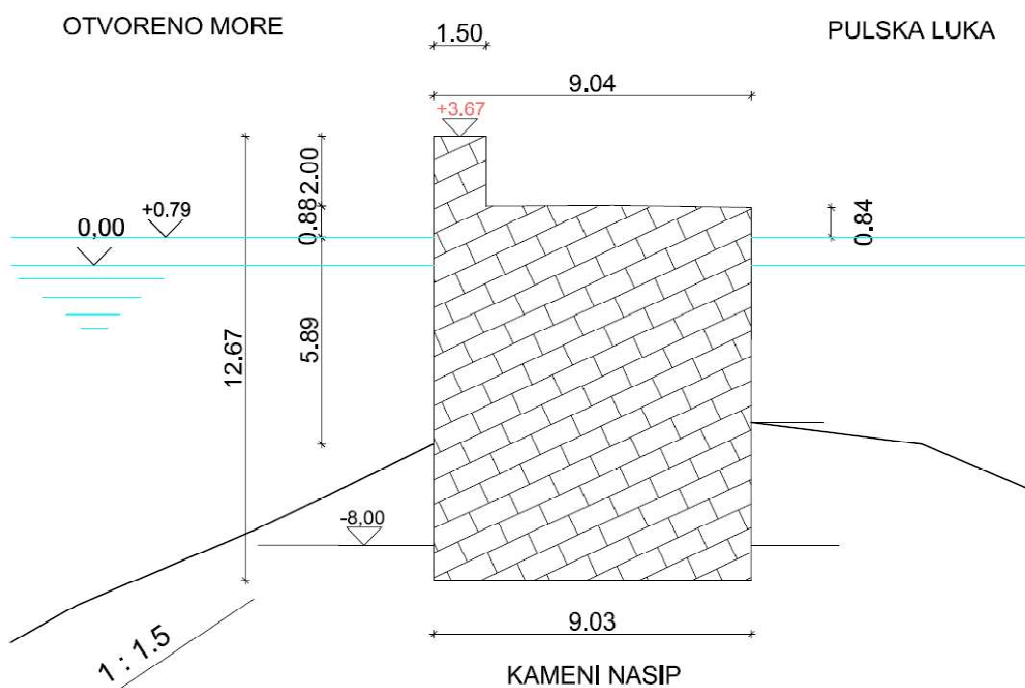
Slika 28: Poprečni presjek novog stanja za proračun prelijevanja i stabilnosti vertikalnog lukobrana na stacionaži 1+162.15 m.

Značajna visina vala H_s uzima se kao mjerodavna visina vala H_{mo} . Preporučeno dozvoljeno prelijevanje za lukobrane iznosi **10 l/s/m¹**.

Proračun prelijevanja valova preko novog betonskog nadgrađa s betonskim zidom Pulskeg lukobrana također je proveden prema EuroTop II (Overtopping manual). Proračun prelijevanja vertikalnog lukobrana određuje se za najnepovoljniju realnu situaciju, koja u našem slučaju predstavlja visoku razinu mora povratnog perioda od jedne godine, VV^1 . Nju uzimamo kao mjerodavnu razinu mora zato što nije vjerojatno da će za vrijeme najveće plime istovremeno djelovati i valovi. Visoka razina mora za vrijeme povratnog perioda od jedne godine preuzeta je iz Studije "Valna klima za glavni projekt sanacije lukobrana u Puli" iz prosinca 2003. godine MareCon d.o.o. Rijeka, a ona iznosi **0,79 m**.

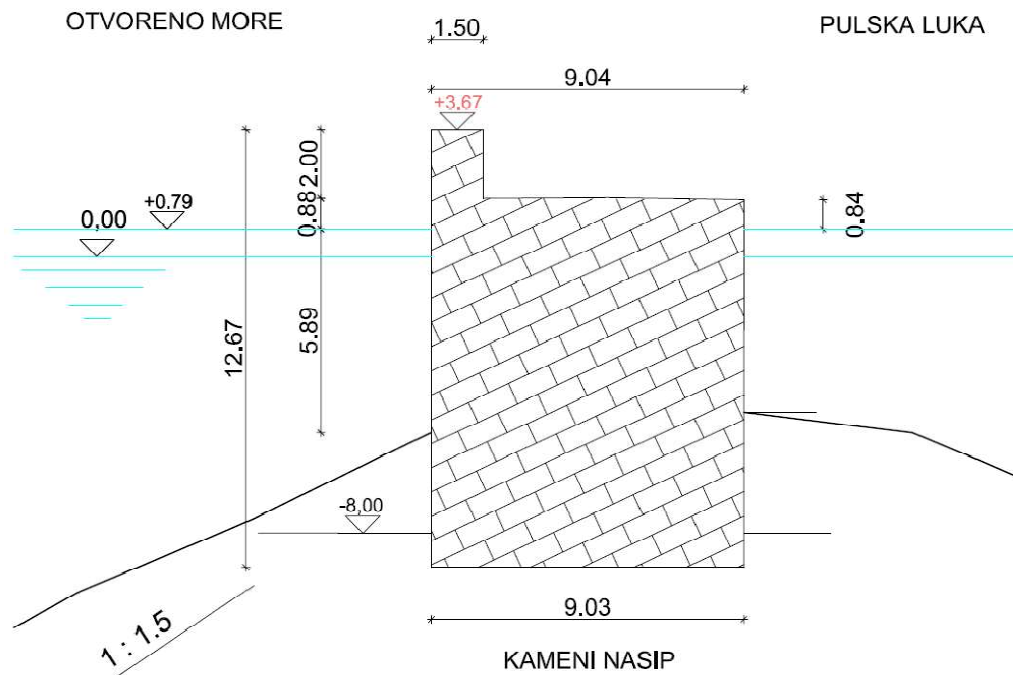
Slika 29: Poprečni presjek novog stanja za proračun zaštitnih blokova lukobrana na stacionaži 1+162.15 m

Proračun po Madrigal i Valdes 1995 daje nam prevelike vrijednosti. U nastavku je proveden proračun po Hudsonovoj formuli s vjerojatnošću oštećenja od 30-40 %.

PRORAČUN NASUTOG LUKOBRANA – Hudsonova formula SPM 1977		
Nagib kamenometa	$ctg\alpha$	1.50
Projektna visina vala H_s	H_{proj}	3.50
Mogućnost oštećenja – 10-15%	$H/H_{D=0}$	1.47
Projektna visina vala – proračun oštećenja	H_{proj}	2.38
Mjerodavni period vala	T_s	7.60 sek
Mjerodavna dužina vala	L_s	90.1 m
Gustoća kamenometa	ρ_s	2600 kg/m ³
Gustoća morske vode	ρ_w	1025 kg/m ³
Koeficijent stabilnosti	K_d	4.0
Masa bloka primarne zaštite	M_{50}	5000 kg
Težina bloka primarne zaštite	W_{50}	50,24 kN

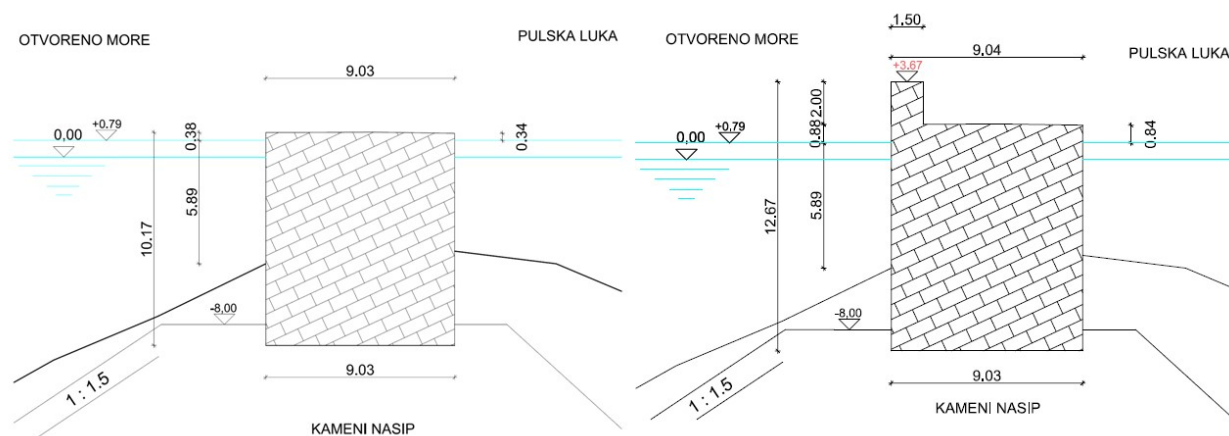
Slika 30: Usporedba postojećeg poprečnog presjeka i poprečnog presjeka novog idejnog rješenja na stacionaži 1+162.15 m

U nastavku su prikazani presjeci postojećeg (lijevo) i projektiranog (desno) stanja za Pulski lukobran. U tablici 7 ispod slike 29. vidljivi su rezultati proračuna za oba slučaja. Usporedbom dobivenih rezultata dolazimo do zaključka da postojeće stanje lukobrana ima značajno manju visinu krune na strani otvorenoga mora. Po današnjim propisima za projektiranje i izvođenje lukobrana takav dizajn nebi zadovoljio, ali ga spašava činjenica da je nizak i zbog toga prolazi kontrole stabilnosti. Zbog te je smanjene visine prelijevanje preko krune gotovo 7 puta veće nego kod novog projektiranog stanja i gotovo stotinu puta veće od preporučenog po EurOtop priručniku, ali je stabilnost konstrukcije na prevrtanje i klizanje puno veća zato što su sile valova koji djeluju na lice lukobrana manje (krakovi sila su manji). Nakon perioda od 110 godina od završetka izgradnje lukobrana, možemo zaključiti kako je konstrukcija solidno izgrađena, glava je gotovo neoštećena glede funkcionalnosti, a nije došlo ni do podlokavanja temelja, što je također vrlo bitno.

Širina lukobrana ostala je nepromijenjena. Cilj te odluke bila je stavka ekonomičnosti, zato što bi širenje i dogradnja postojećeg nasipa bila vrlo skupa i zahtjevna kada govorimo o tehnologiji izvođenja, a sve to zbog velike dubine mora na mjestu na kojem je lukobran izgrađen.

Pri izvođenju novog stanja planirana je i sanacija svi vidljivih oštećenja na čitavoj trasi lukobrana kako bi se povećala trajnost konstrukcije.
