**Kontrola sigurnosti vangradske ceste – primjena na dionici državne  
ceste D8**

**Diplomski rad**

**Rijeka, 2019.**

**SAFETY CONTROL ON RURAL ROAD - APPLICATION ON THE STATE ROAD D8  
SECTION**

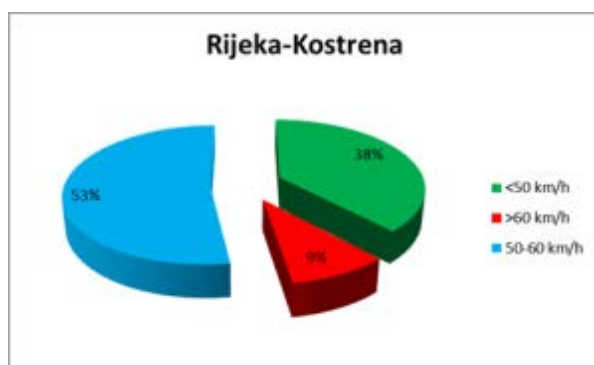
Slika14. Postotak brzina za smjer Rijeka - Kostrena

Kad se sagleda ukupan broj vozila, brzine i njihove smjerove (Slika 14 i 15) može se zaključiti da mali postotak vozila poštuje propisanu brzinu (50 km/h), a to se posebno odnosi na smjer Kostrena – Rijeka gdje je taj udio samo 17% (Slika 15).

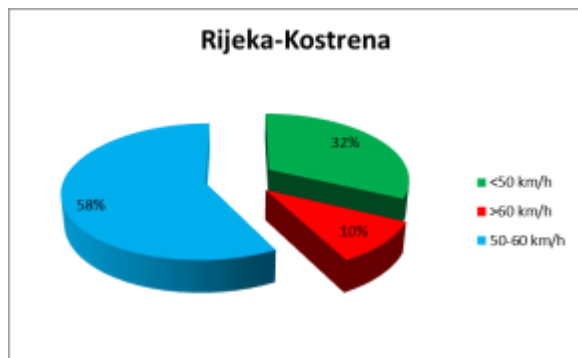
Slika 19. Postotak brzina za smjer Rijeka - Kostrena

Zanimljivo je da tijekom vikenda postotak vozila (Slika 19 i 20) koja se pridržavaju propisanih brzina je manji nego tijekom tjedna. Smjer Rijeka – Kostrena ostaje

ujednačen u odnosu na brzinu tijekom tjedna dok je u suprotnom smjeru svega 9% onih koji se pridržavaju propisane brzine (50 km/h).

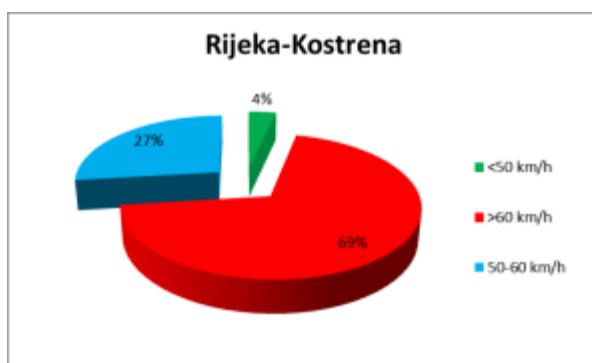
Slika 31. Postotak brzina za smjer Rijeka - Kostrena

Iz Slike 31. i 32. ustanovljeno je vrlo mali postotak vozila koji se pridržavaju brzine samo 4% iz smjera Rijeka – Kostrena odnosno 10% iz smjera Kostrena – Rijeka, bez obzira što se na poddionici nalazi raskrižje te u neposrednoj blizini i nadzorna kamera za snimanje brzina vozila.

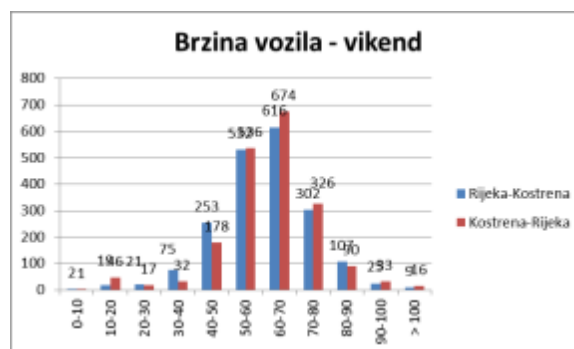
Slika 42. Broj vozila u odnosu na brzinu

Analizirajući broj vozila u odnosu na postignute brzine (Slika 42) vidljiv je ujednačen broj vozila koja postižu veće brzine od propisane.

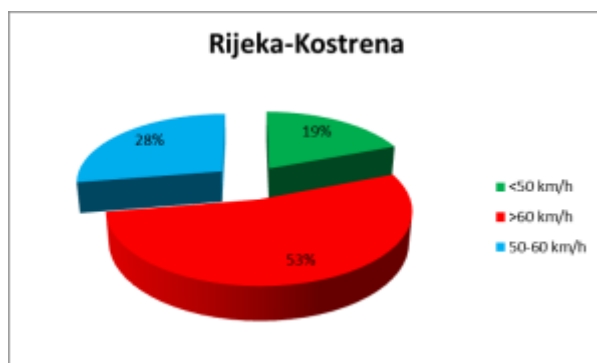
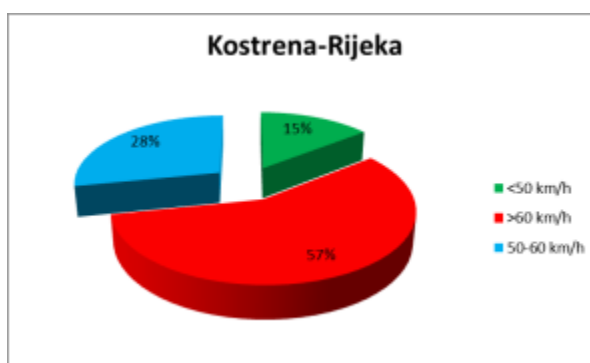
Iz Slike 43. i 44. ustanovljeno da su ujednačeni udijeli vozila koja se pridržavaju propisane brzine te povećanje udio vozila koja voze brže od 60 km/h u odnosu na postignute brzine tjedna.

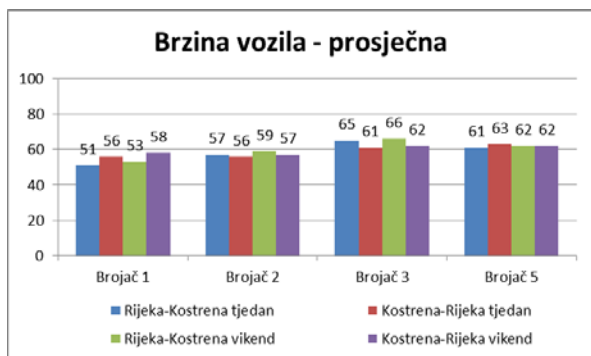
Slika 45. Prikaz prosječne brzine vozila

Analizom Slike 45. dolazi se do zaključka da su prosječne brzine tijekom tjedna i vikendom kod svih brojača iznad ograničenja brzine (50 km/h). Eventualno se može smatrati tolerantnim brzinama kod brojača 1 i 2 dok su kod brojača 3 i 5 brzine neprihvatljive.

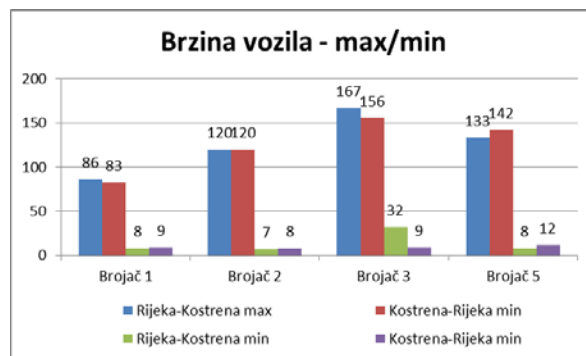
Slika 46. Prikaz max/min brzina vozila

Analizom Slike 46. Dolazi se do zaključka da maksimalna brzina kod svih brojača značajno iznad ograničenja brzine (50 km/h), a osobito kod brojača 3 i 5 gdje je brzina i trostruko veća od dozvoljene. Minimalne brzine su kod svih brojača vrlo niske što se može povezati s lijevim i desnim skretačima s obzirom da su brojači postavljeni blizu raskrižja.

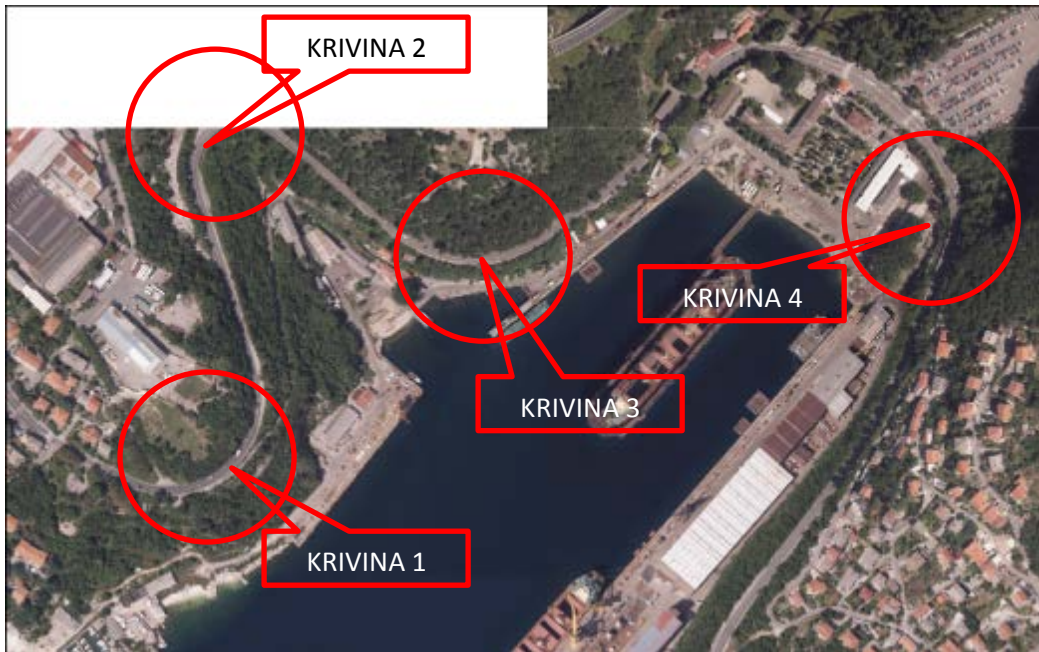
Slika 57. Analizirane horizontalne krivine

Na ispitnoj dionici analizirane su četiri horizontalne krivine (Slika 57), kod kojih je zbog malih primijenjenih radijusa potrebno utvrditi da li je osigurana dovoljna duljina preglednosti.

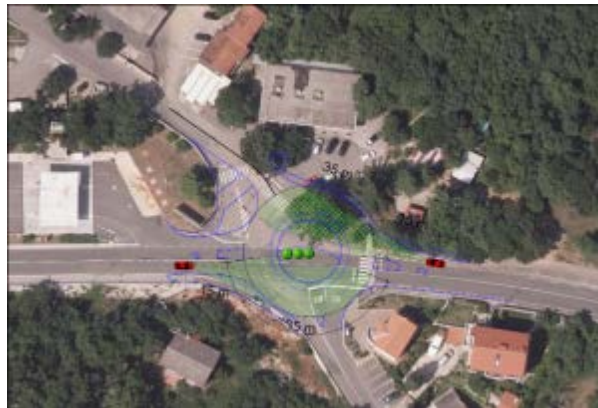
Slika 78. Minimalna preglednost na ulazu - privoz 1 i privoz 3

Analizirajući Sliku 78. zaključuje se da privoz 1 i privoz 3 zadovoljavaju minimalnu zaustavnu preglednost na ulazu od 35m.

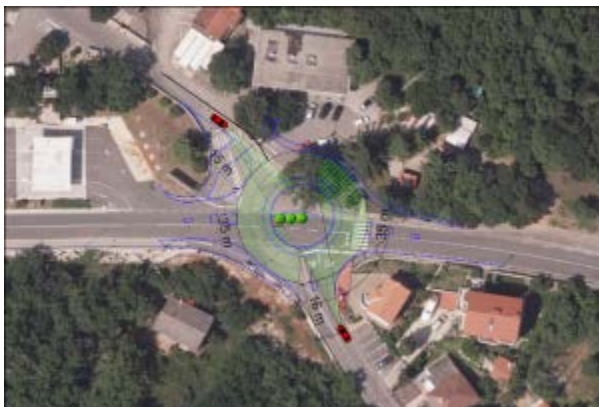
Slika 79. Preporučena preglednost na ulazu - privoz 2 i privoz 4

Analizirajući preglednost na ulazu privoza 2 i privoza 4 može se zaključiti da preporučena zaustavna duljina od 35 m nije u potpunosti zadovoljena (Slika 79).

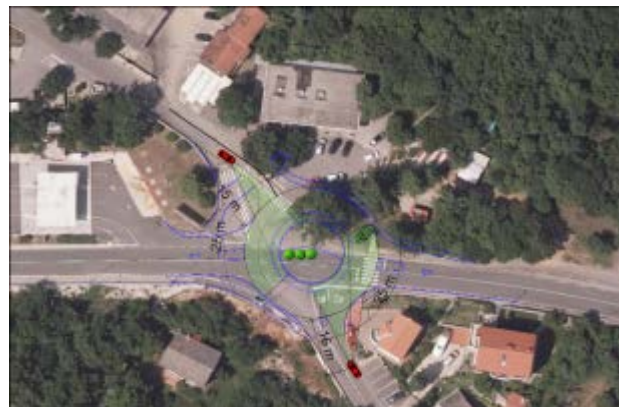
Slika 80. Minimalna preglednost na ulazu - privoz 2 i privoz 4

Prema Slici 80. zaključuje se da privoz 2 u potpunosti ne zadovoljava dok privoz 3 zadovoljava minimalnu zaustavnu preglednost od 25m.

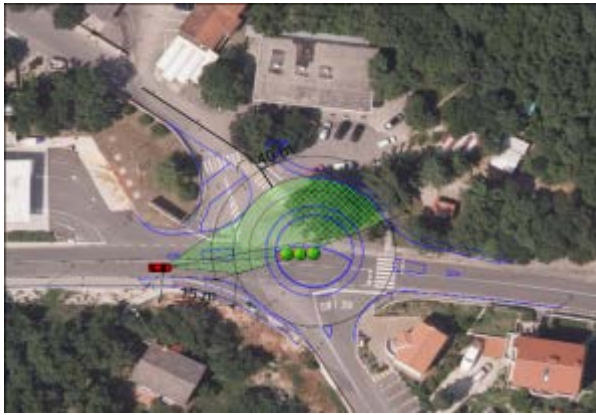
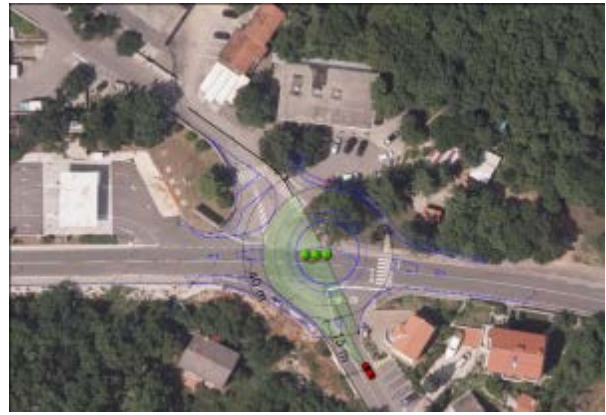
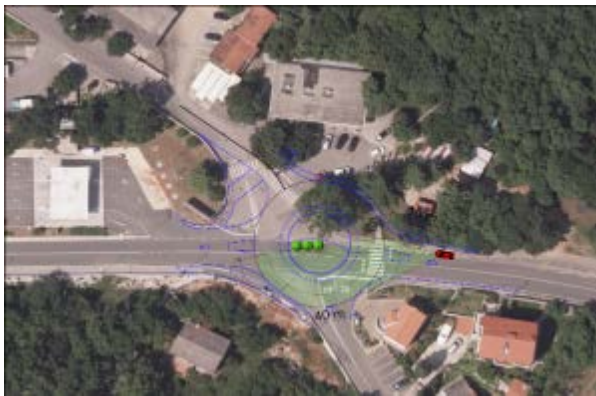
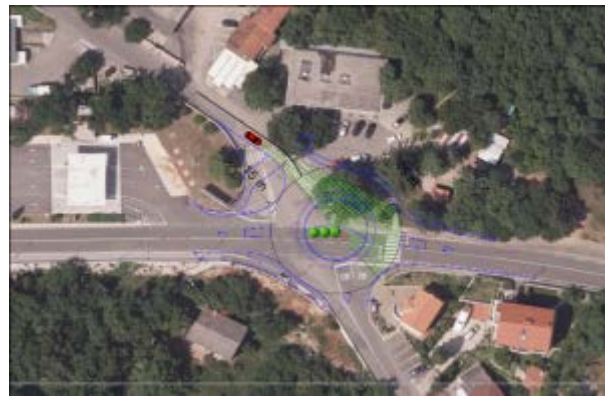
Analizirajući preglednost ulijevo sa privoza prema Slikama 81., 82., 83. i 84. pri čemu se koristila minimalna duljina zaustavne preglednosti od 40 m, može se zaključiti da preglednost ulijevo nije u potpunosti osigurana.

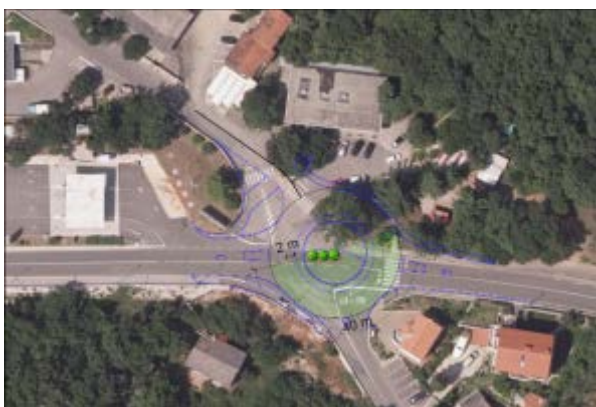
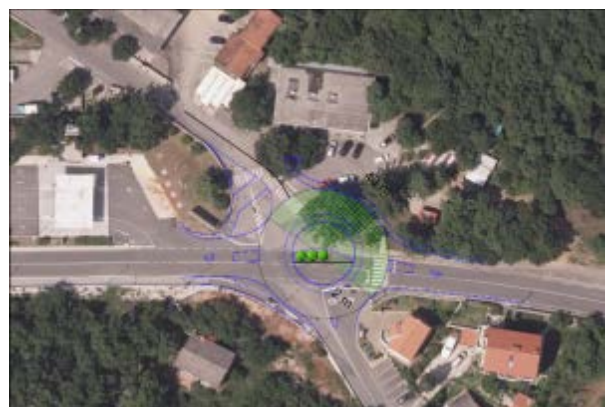
Prema Slikama 85. i 86. vidljivo je da preglednost u kružnom kolniku za minimalnu duljinu zaustavne preglednosti od 40 m nije osigurana.

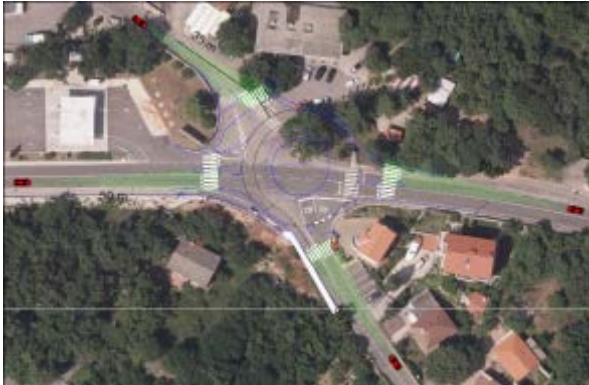
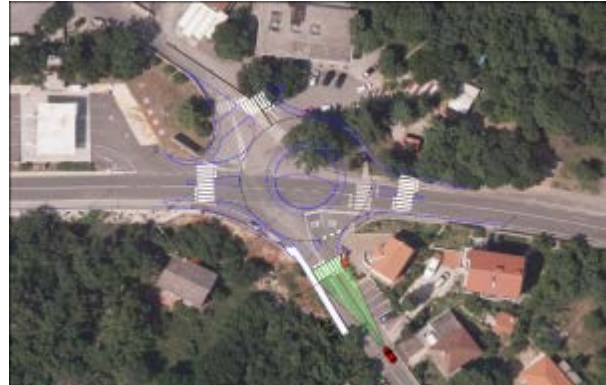
Na svim privozima kružnom raskrižju nalaze se pješački prijelazi za koje je potrebno osigurati preglednosti. Na Slici 87. i 88. prikazane su potrebne preglednosti pješačkog prijelaza, te se može zaključiti da su na svim privozima osim na privozu 2 osigurane preporučene duljine preglednosti (50 i 35 m), dok na privozu 2 nije osigurana niti minimalna duljina od 25m.
