# Obnova mostova grada Zagreba

**Undergraduate thesis / Završni rad**

**Obnova mostova grada Zagreba**

**Preddiplomski sveučilišni studij građevinarstva  
Mostovi**

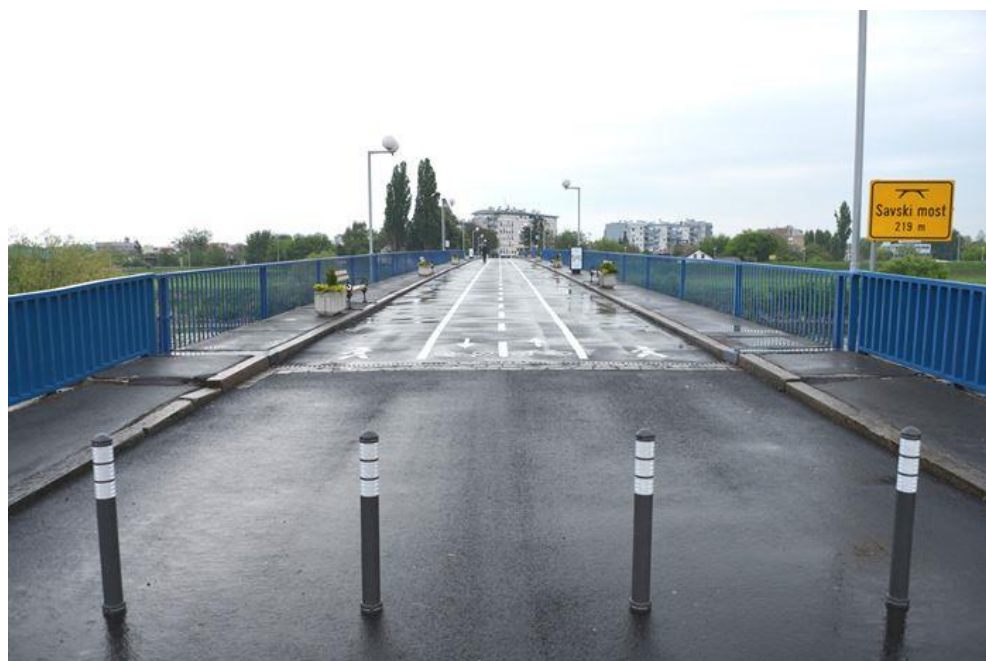
Slika 2: Savski most nakon sanacije 2017. godine [13]

Prva sanacija izvedena je 2017. u vidu manjih popravaka zajedno sa krunom nasipa lijeve obale Save. Promijenjen je asfaltni zastor, izvedena je horizontalna signalizacija biciklističkih i pješačkih staza te su postavljene klupe za odmor.

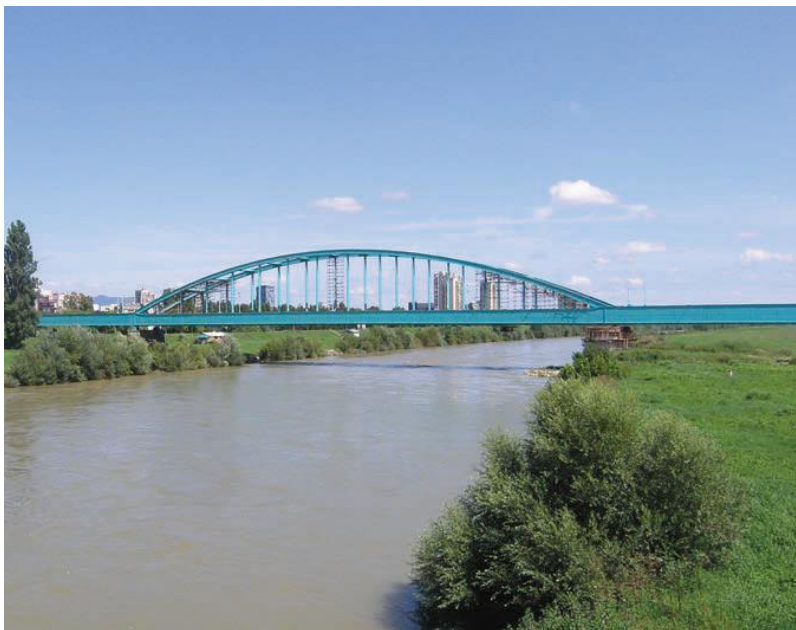
Slika 4: Pogled na most sa Novog savskog kolnog mosta [16]

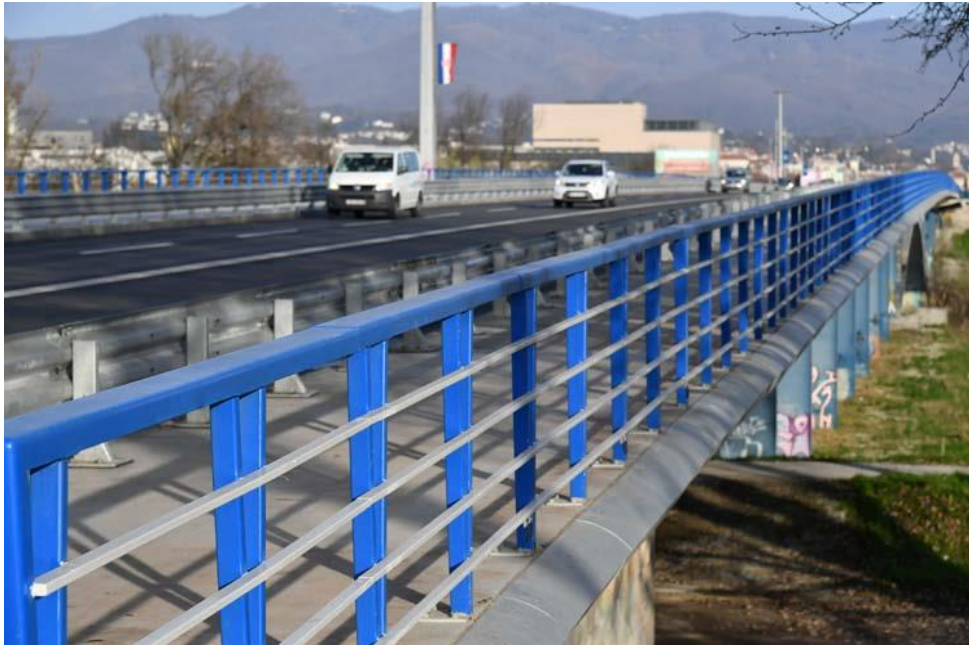
Slika 7: Most slobode nakon sanacije [21]

U obnovu Mosta slobode 2019. godine uključena je obnova pješačkih staza, vijenaca i zamjena ograde. Također je uklonjen kolnički zastor koji je zamijenjen visokootpornim betonom, postavljen je sustav oborinske odvodnje te hidroizolacija. Obnova pješačkih staza uključuje zamjenu rubnjaka s granitnom galanterijom, iscrtavanje pješačke i biciklističke staze te postavljanje zaštitne odbojne ograde kako bi pješaci i biciklisti bili zaštićeni od potencijalnog naleta vozila. Osigurani su bočni platoi i sanirani su prilazni vijadukti u ukupnoj dužini od 750 m. [20]

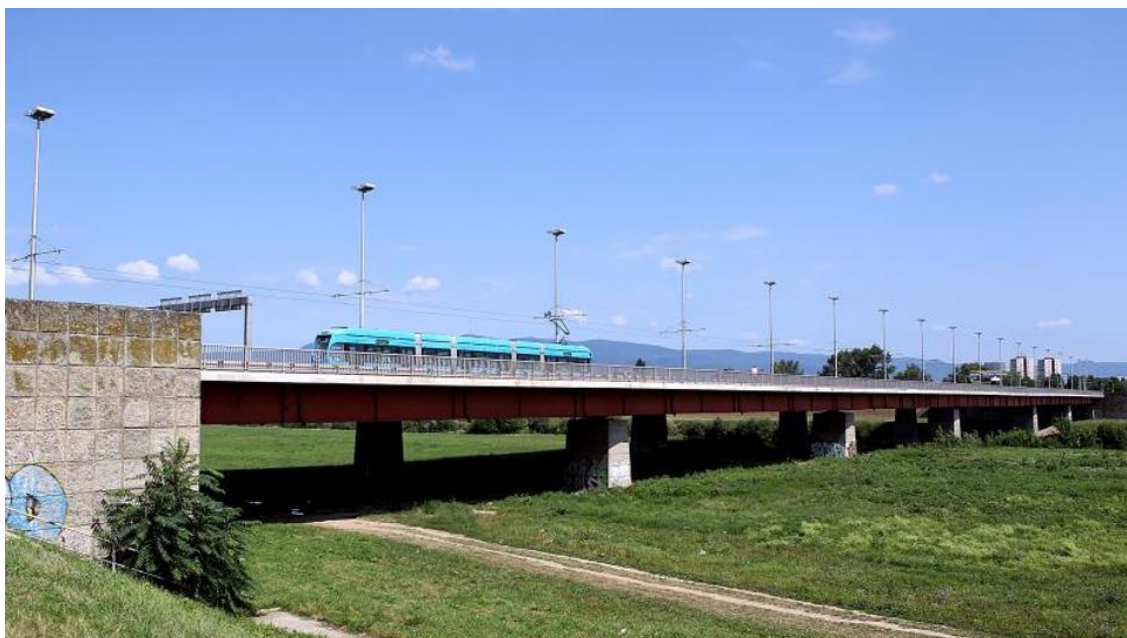
Slika 9: Pogled na Most mladosti [25]

Most mladosti izgrađen je 1974. godine, ukupna dužina je 1188 m i podijeljen je na 3 dilatacije. Prema tipu konstrukcije središnji raspon je spregnuta čelična konstrukcija, dok su sjeverni i južni prilazni vijadukti rebrastog poprečnog presjeka od predgotovljenih elemenata. Ukupna širina mosta je 36 m, a na njemu je smještena tramvajska pruga s dvoje tračnica i po tri prometna traka za automobile u svakom smjeru. [11,24]

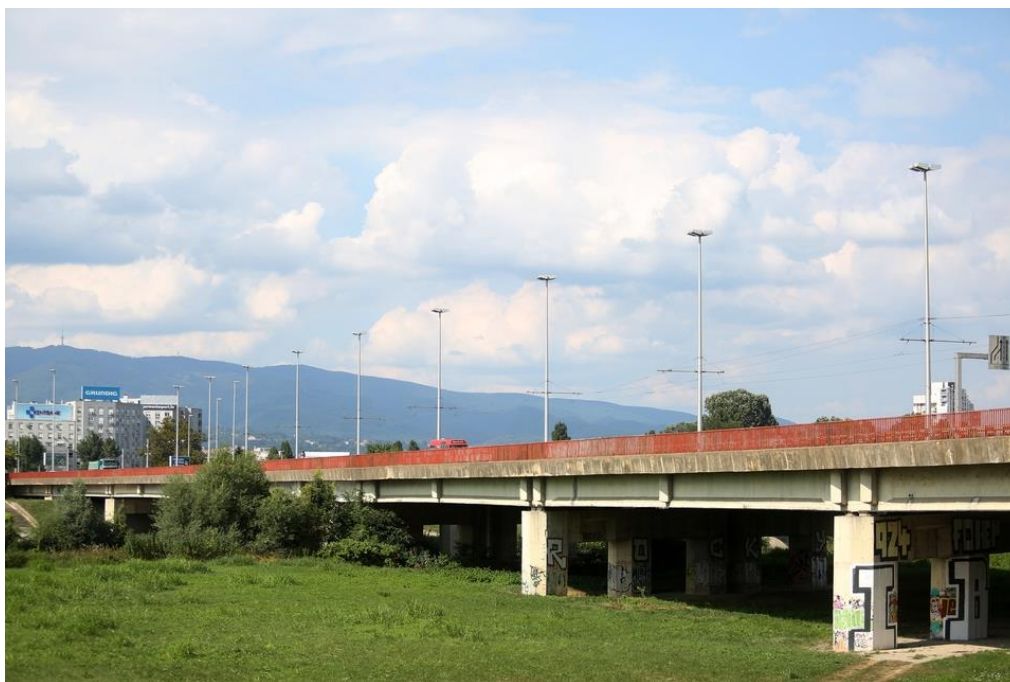
Slika 11: Pogled na Jadranski most s desne obale Save [30]

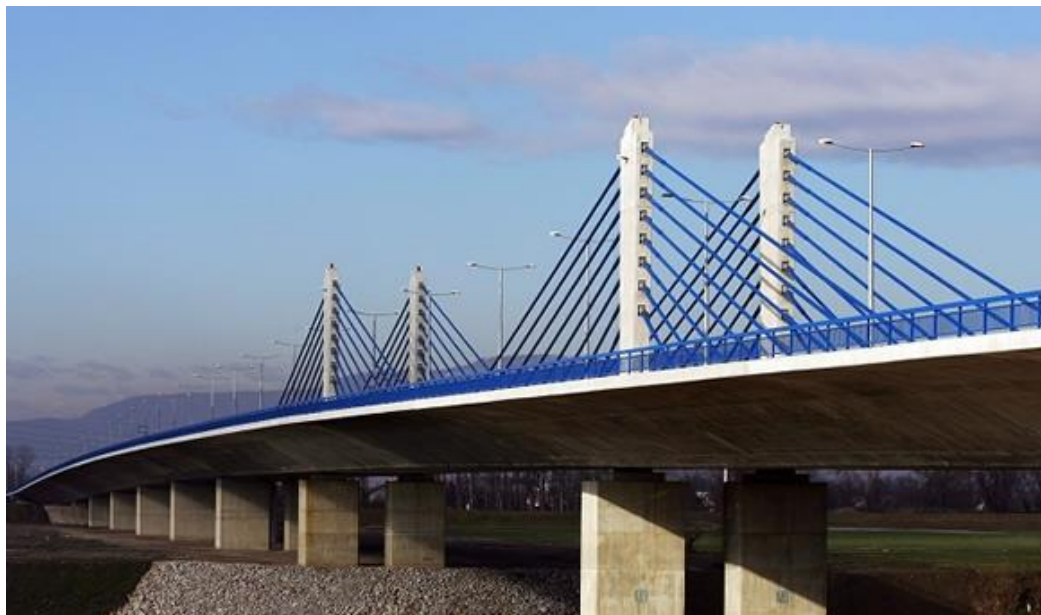
Slika 12: Pogled na Domovinski most [32]

Domovinski most dio je projekta Centralnog uređenja pročišćavanja otpadnih voda Zagreba i građevina je prometno-infrastrukturne namjene. Izrađen je u produžetku Radničke ceste s ciljem spajanja istočnog dijela grada sa zračnom lukom u Velikoj Gorici. Ukupna duljina mosta je 879 m a ima ukupno 13 raspona. Konstrukcija je izvedena kao prednapeta gredna armiranobetonska konstrukcija, a glavni raspon duljine 120 m ovješeno je o dva pilona. Središnji raspon ovješeno je u dvije vertikalne ravnine a raspored kabela je mješovit. Na svakoj strani pilona nalazi se osam kabela koji su sidreni u gredu svakih 6 m. Prednapinjanje konstrukcije vrši se izvana preko pilona te u poprečnom i uzdužnom smjeru. Ukupna širina mosta je 33,5 m, a obuhvaća dva prometna traka u svakom smjeru, pješačke i biciklističke staze te je u središnjem pojasu ostavljen prostor za tramvajsku prugu ili brzu željeznicu. Poprečni presjek je sanduk sa pet komora unutar kojih se nalaze cijevi glavnog kolektora otpadnih voda, vodovodne cijevi i plinovod. Most se oslanja na ukupno 14 stupova, uključujući upornjake, a glavni raspon nalazi se između pilona. Svi stupovi u inundacijama plitko su temeljeni dok su piloni temeljeni na pilotima. [11, 31]
