Rušenje mostova

Undergraduate thesis / Završni rad

SVEUČILIŠTE U RIJECI
GRAĐEVINSKI FAKULTET

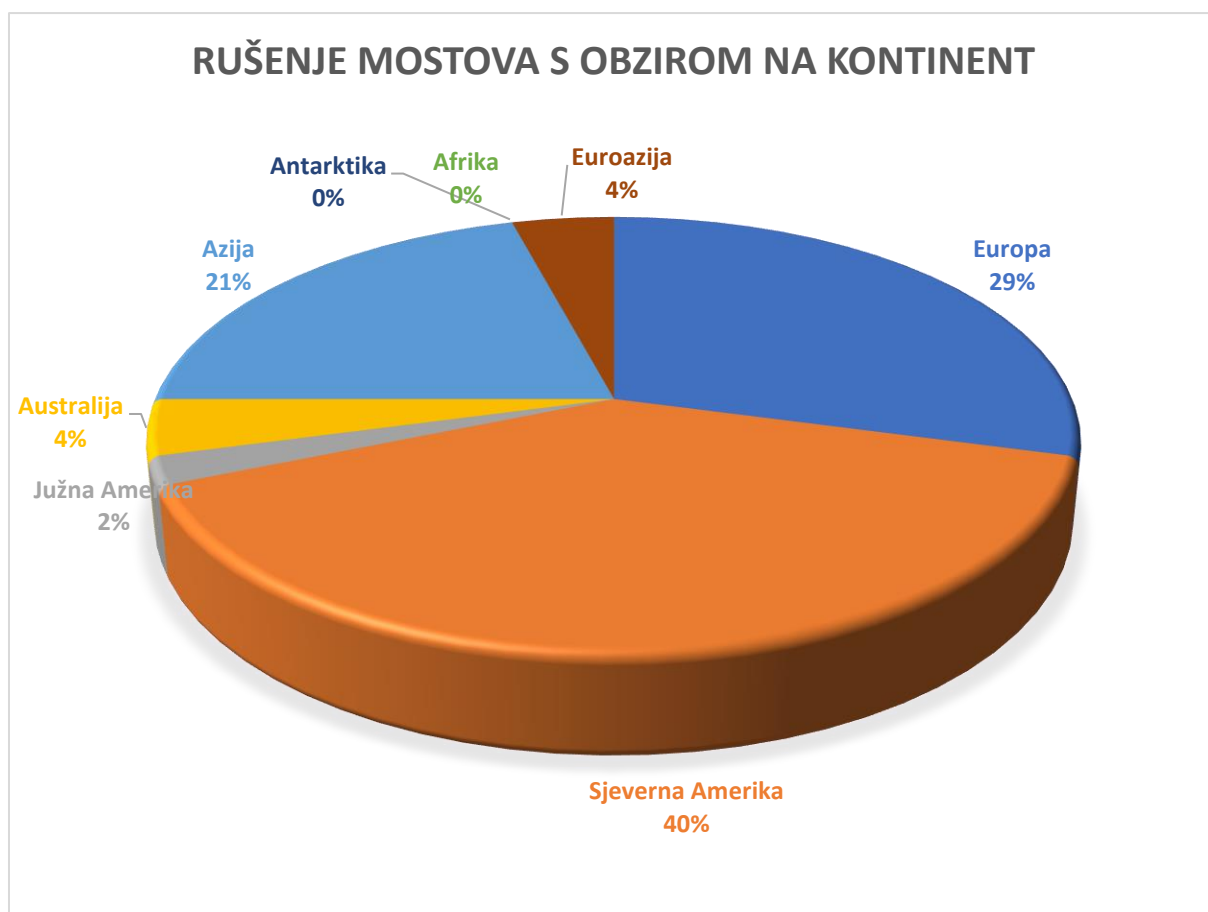
Podjela prema kontinentima vrši se na Europu, Sjevernu Ameriku, Južnu Ameriku, Aziju, Afriku, Australiju, Antarktiku i Euroaziju. S obzirom na prikupljene podatke i dostupnost podataka najviše urušavanja desilo se unutar Europe i Sjeverne Amerike, a unutar Antarktike ne postoji ni jedno urušavanje.

Dijagram 1. Prikaz podjele mostova iz uzorka prema kontinentu

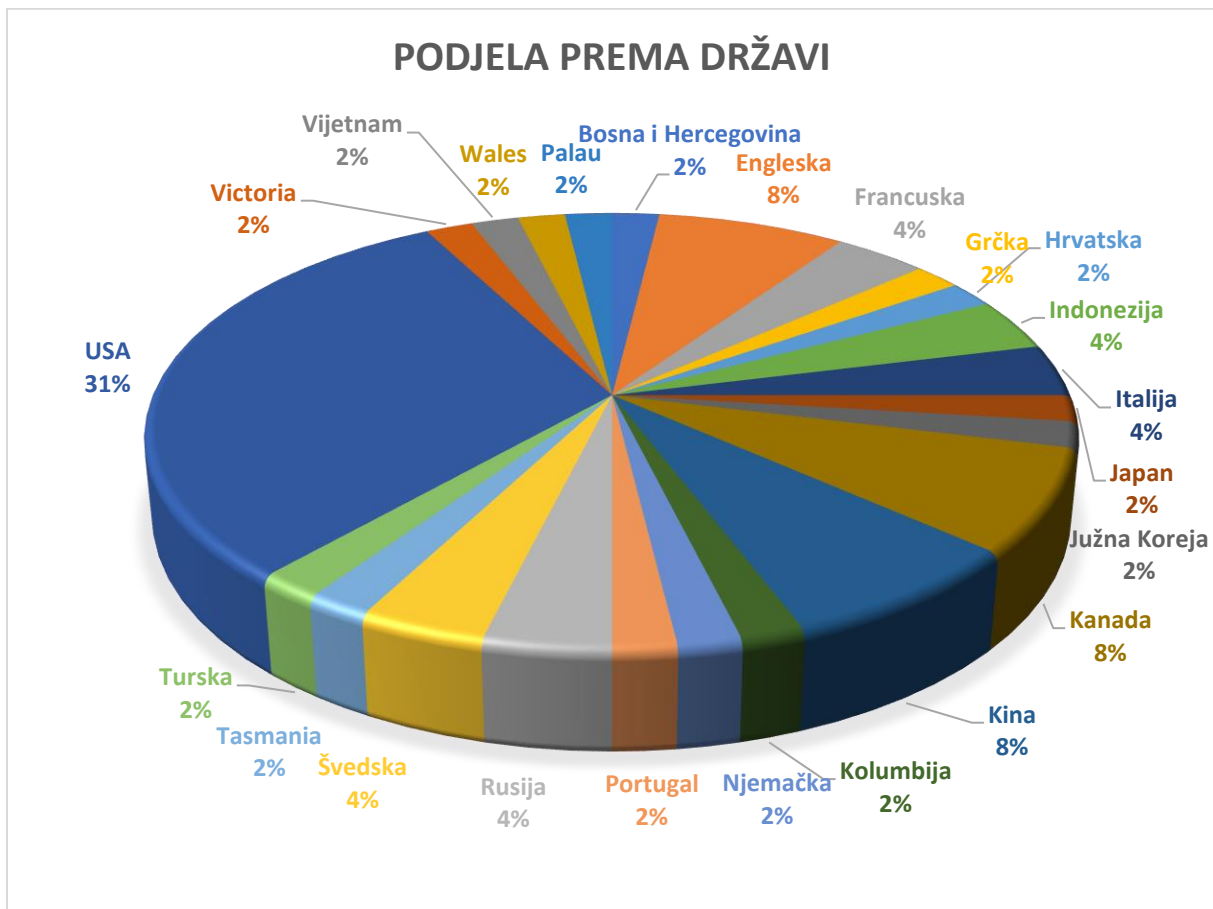
Dijagram 2. Prikaz podjele mostova u uzorku prema državi u kojoj se nalaze

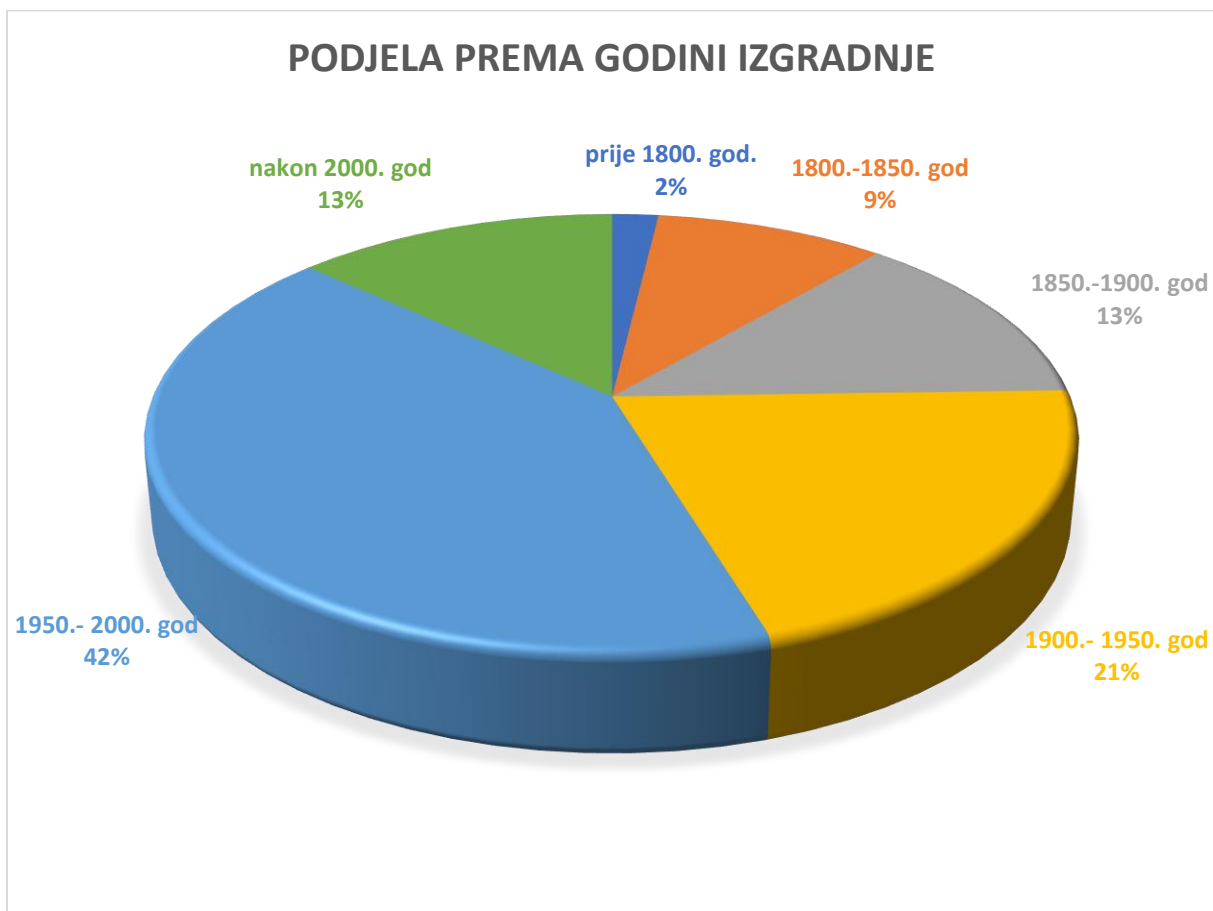
Podjela prema godini izgradnje odnosi se na mostove izgrađene prije 1800. godine, između 1800. i 1850. godine, 1850. i 1900. godine, 1950. i 2000. godine te nakon 2000. godine. S obzirom da dostupni podaci ne sežu daleko u povijest, odnosno za starije mostove dane su samo godine urušavanja i/ili još jedan od podataka nisu uzeti u obzir. Prema prikupljenim podacima možemo vidjeti da je većina urušenih mostova izgrađena tijekom 20. stoljeća, odnosno za te mostove s obzirom da se nalaze u bliskoj prošlosti imamo najviše informacija. Najstariji most u ovoj skupini je Stari most u Mostaru i datira iz 1566. godine.

Dijagram 3. Prikaz podjele mostova u uzorku prema godinama u kojima su izgrađeni

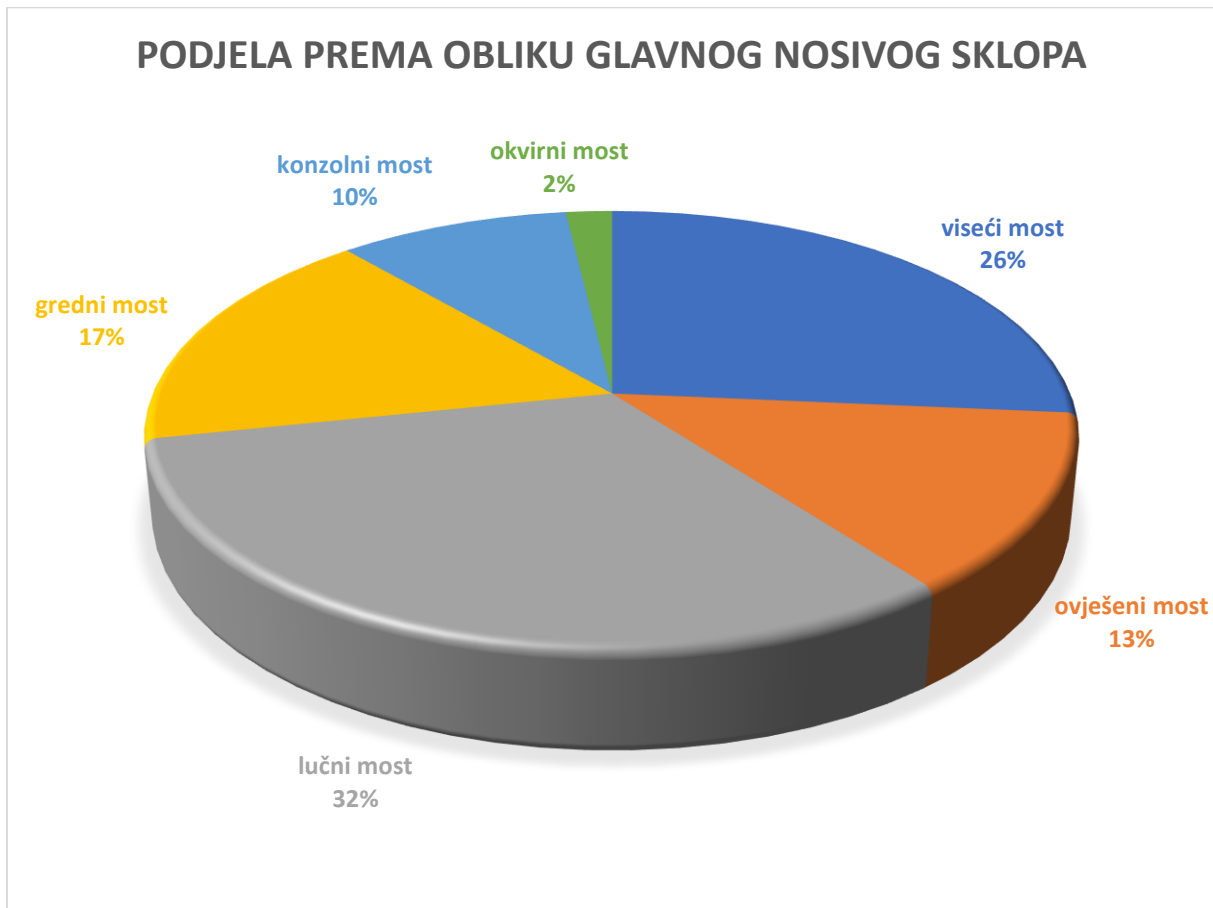
Podjela se vrši na gredni, lučni, okvirni, viseći, ovješeni i konzolni most. Obzirom na prikupljene podatke i činjenicu da je većina mostova građena od čelika, možemo unaprijed zaključiti da će većina mostova kao glavni nosivi sklop biti viseći ili lučni zbog skladnosti i elegantnosti mosta.

Dijagram 6. Prikaz podjele mostova u uzorku prema obliku glavnog nosivog sklopa

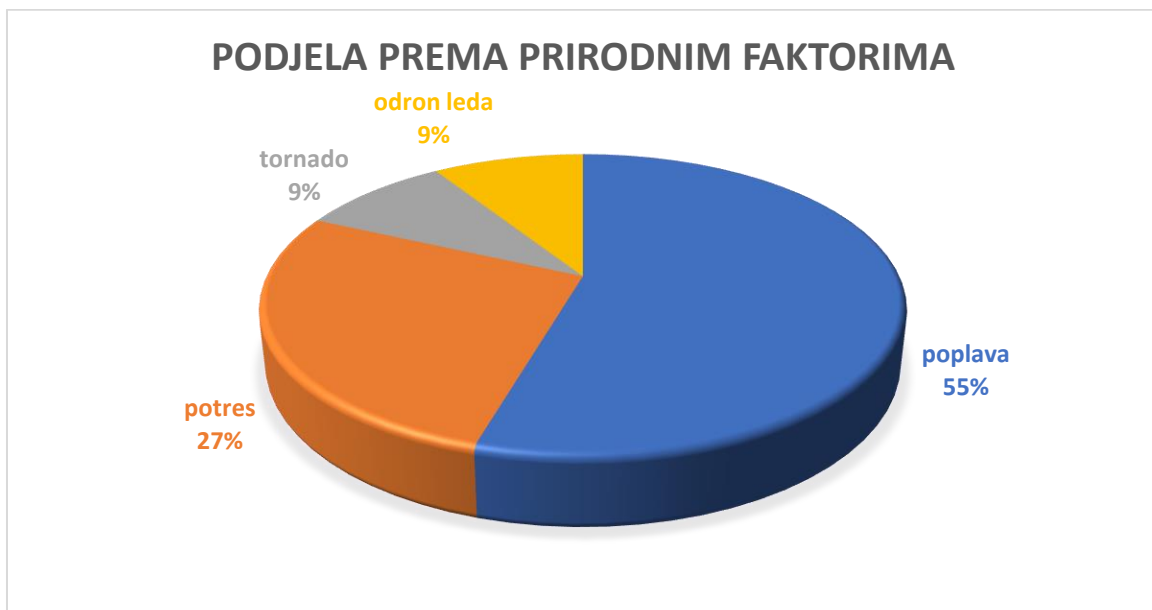
Prirodne pojave poput tornada, potresa i poplava djeluju razorno na širem području, te djeluju na sve građevine na tom području. Potres u blizini grada Kobe u Japanu dogodio se 17. siječnja 1995. godine. Tijekom potresa poginulo je više od 6 000 ljudi, a urušeno je oko 400 000 građevina te brojni cestovni i željeznički mostovi. Jedan od primjera je most Fukae koji se nalazio u sklopu autoceste Hanshin.

Dijagram 9. Prikaz podjele mostova u uzorku prema prirodnim faktorima

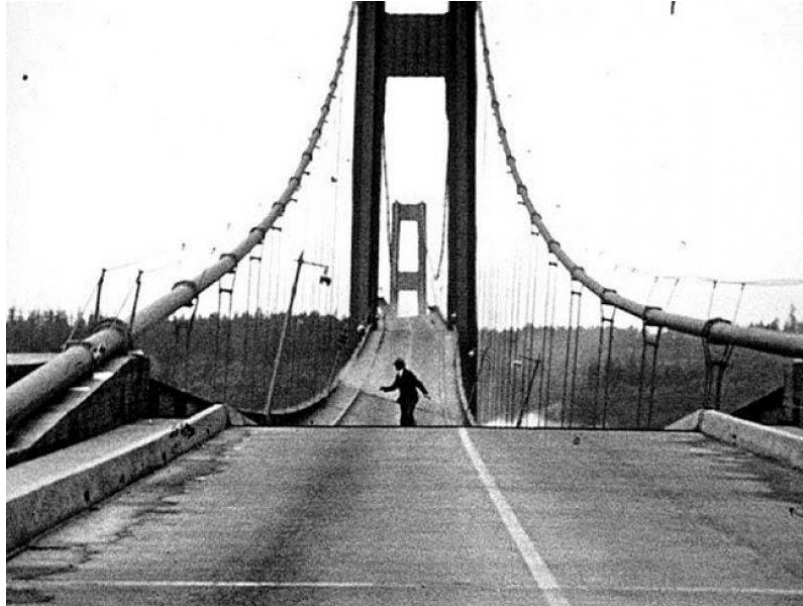
Nakon urušavanja mosta provedena su brojna istraživanja preko kojih se došlo da zaključka da je glavni razlog urušavanja mosta njegova aerodinamika. Naime, zbog financijskih razloga država se odlučila za projekt mosta s velikim čeličnim pločama tzv. punostijeni nosači umjesto rešetke. Kod rešetkastog oblika vjetru je dopušteno kretanje kroz konstrukciju, a kod punostijenih nosača vjetar se kretao ispod i iznad rasponske kolničke konstrukcije.

Slika 2. Oscilacije pred urušavanje na mostu za vrijeme vjetra

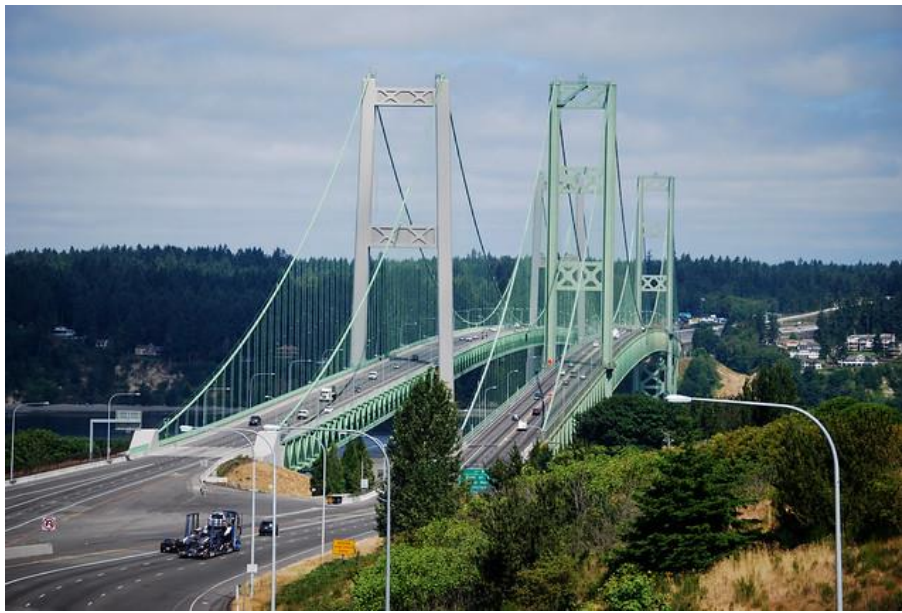
Nakon urušavanja novi most je redizajniran na temelju prethodnog katastrofalnog iskustva, te sadržava trokutastu rešetku i ukružene nosače kolničke rasponske konstrukcije. Saznanja dobivena nakon urušavanja mosta Tacoma Narrow upotrijebljena su i na mostu Whitestone u SAD-u na način da su dodane rešetke i otvori ispod kolničke konstrukcije. Također, ta katastrofa rezultirala je idejom o korištenju dinamičke i modalne analize prilikom projektiranja. Kroz teoriju otklona dovedeno je do razvoja analize konačnih elemenata za projektiranje građevina. [7][8]

Slika 3. Današnji izgled mosta

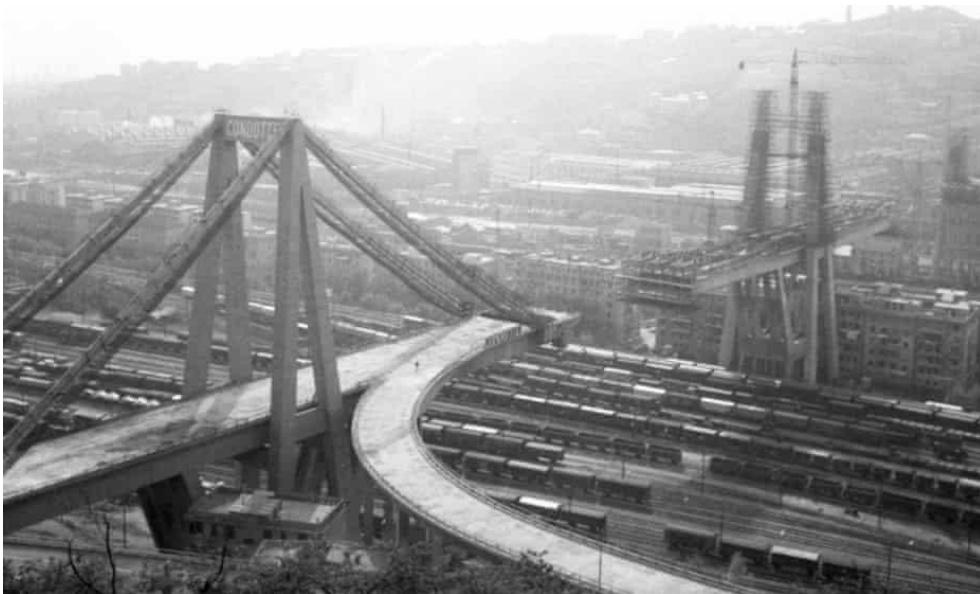
Cestovni vijadukt imena Viadotto Polcevera ili poznatije Ponte Morandi u Genovi projektirao je Riccardo Morandij. Povezivao je dva okruga Genove preko doline Polcevera, te se pružao po europskoj ruti koja spaja Italiju i Francusku. Građen je između 1963. i 1967. godine, a službeno je otvoren 4. rujna 1967. godine. Imao je ukupnu duljinu od 1 182 metra, visinu iznad doline od 45 metara, tri armiranobetonska pilona visine 90 metara, a maksimalni raspon iznosio je 210 metara.

Slika 5. Morandijev most za vrijeme izgradnje

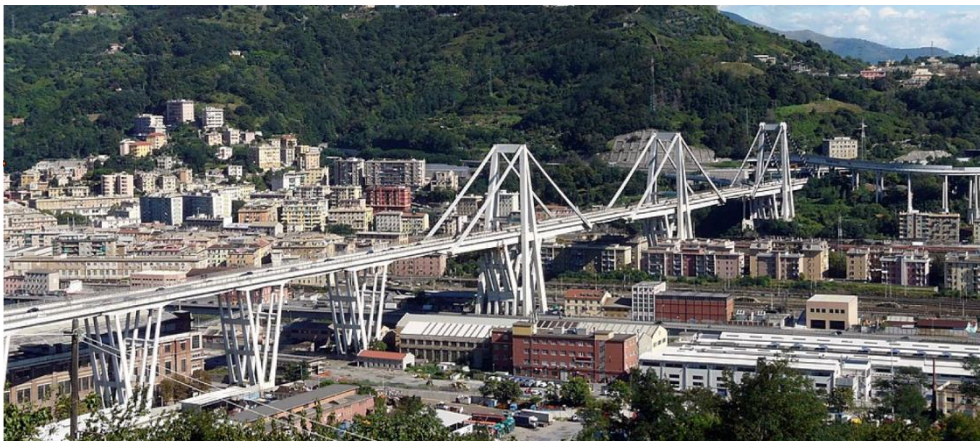
Morandi je sam 1979. godine priopćio vlastima da uklone sve tragove hrđe i napune zakrpe epoksi smolom i sve prekriju elastomerima vrlo visoke kemijske otpornosti. Tijekom 1990- tih godina otkriveno je najveće oštećenje na jednom od stupova te smanjena nosivost kabla za pola od projektirane vrijednosti. Ministar nadležan za infrastrukturu i promet obaviješten je tijekom 2016. godine o nužnom održavanju mosta, a 2017. godine u povjerljivom izvješću od strane Sveučilišta u Genovi prikazano je ponašanje jednog od stupova kao rizično, pred rušenje.

Slika 6. Most Morandi prije rušenja

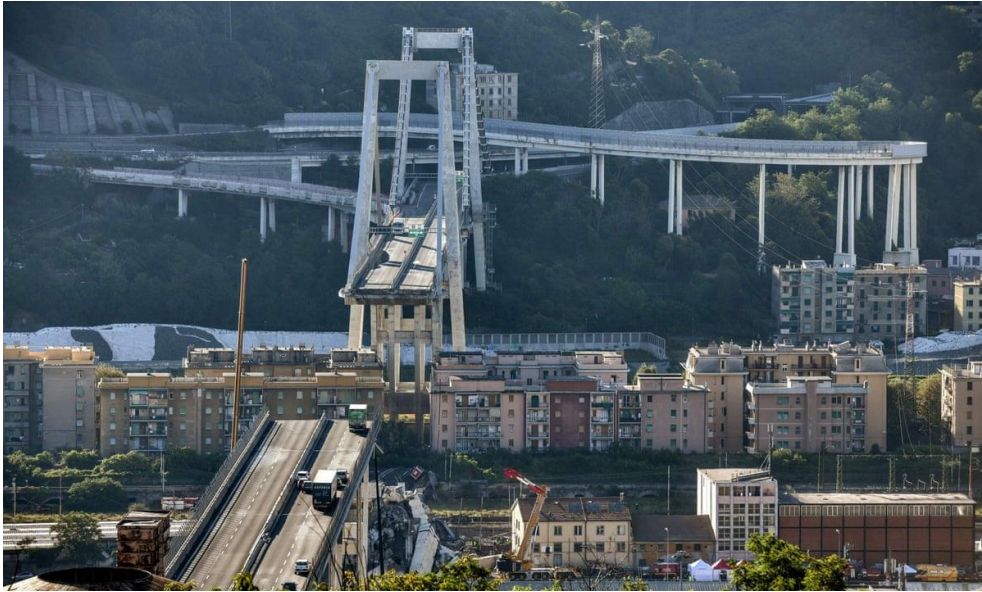
Most se srušio 14. kolovoza 2018. godine ubivši 43 osobe. Razlozi rušenja mosta su greške u dizajnu, greške prilikom izgradnje i neadekvatno održavanje. Glavni razlog rušenja je neadekvatno održavanje mosta kroz godine korištenja od strane privatne koncesijske tvrtke. Greške u dizajnu i prilikom izgradnje ispravljale su se kontinuiranim restauratorskim radovima od 1970- ih zbog krive početne procjene učinka puzanja betona.

Slika 7. Most Morandi nakon rušenja

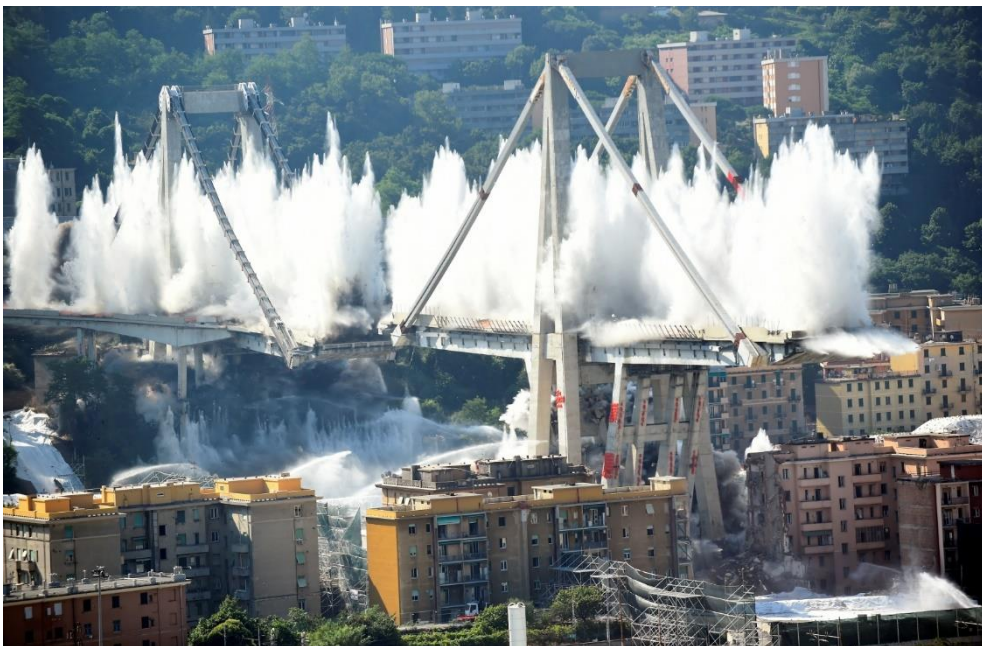
Ostatak mosta srušeno je u kontroliranim i osiguranim uvjetima eksplozivom 28. lipnja 2019. godine. Konstrukcija novog mosta Genoa-Saint George započela je 25. lipnja 2019. godine, a most je službeno otvoren za promet 3. kolovoza 2020. godine. [12][13][14][15]

Slika 8. Rušenje ostatka Morandijevog mosta

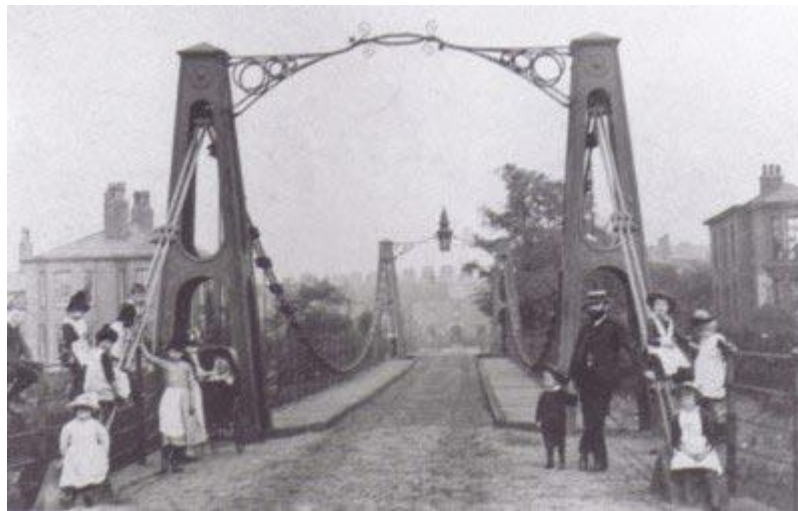
Tijekom istrage utvrđeno je otkazivanje vijka koji je bio loše kovan i izveden kao samostalni na mjestu gdje su bila potrebna dva vijka. Također, došlo je do savijanja nekolicine drugih vijaka no bez nastanka sloma. Bez obzira na marširanje vijak bi svejedno otkazao, ali je marširanje ubrzalo taj proces.

Slika 11. Obnovljeni most nakon urušavanja

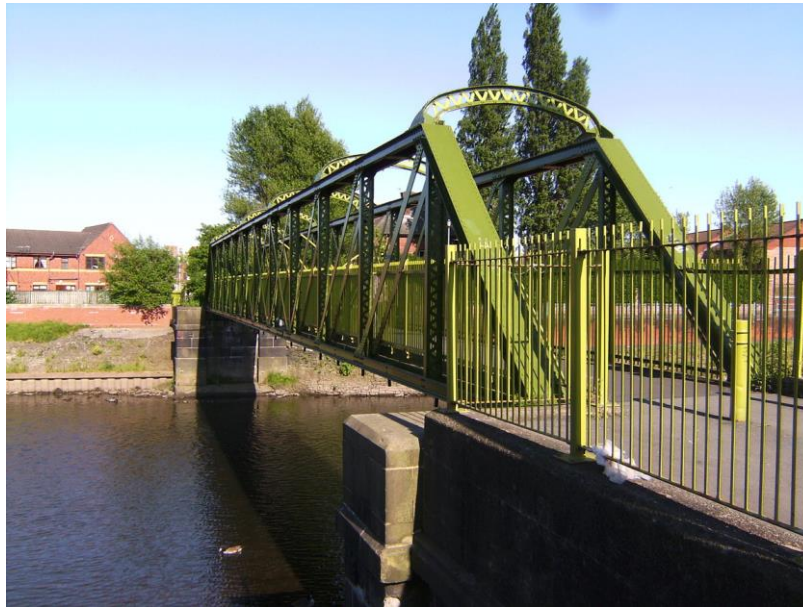
Most je nakon urušavanja obnovljen i ojačan, ali je na kraju zamjenjen 1924. godine Prattovim rešetkastim mostom. Urušavanje mosta uzrokovalo je nepovjerenje u viseće mostove i izdavanje naredbe od strane britanske vojske kojom vojnici pri prelasku mosta prestaju marširati i koriste normalni hod sa većim razmakom. [6][19][20][21][22]

Slika 12. Izgled mosta danas, Prattova rešetka
(https://en.wikipedia.org/wiki/File:Broughton_bridge.jpg)

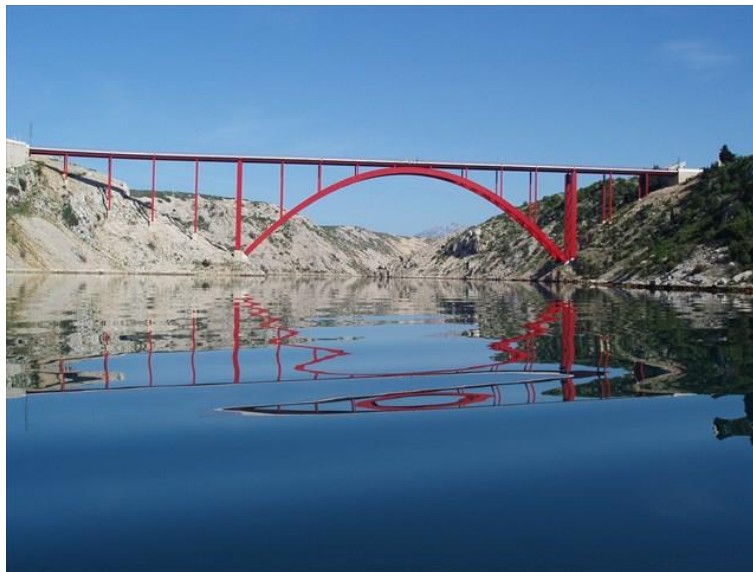
Maslenički most ili tzv. „Stari“ Maslenički most izgrađen je krajem 1960. godine, a pušten u promet 1961. godine. Srušen je u Domovinskom ratu 21. studenog 1991. godine, a obnovljen i pušten ponovno u promet 2005. godine. Maslenički most je lučni čelični most duljine 315 m i nalazi se na Jadranskoj magistrali.

Slika 13. Obnovljeni „Stari“ Maslenički most

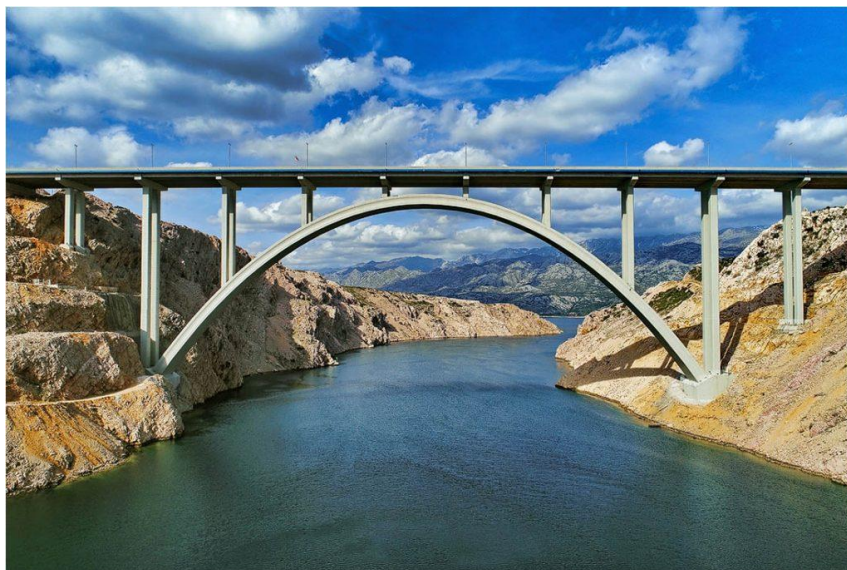
Svega 1,5 km sjevernije 2004. godine izgrađen je armiranobetonski lučni most tzv. „Novi“ Maslenički most koji se nalazi na autocesti A1, dionica Maslenica- Zadar 1. „Stari“ most često je alternativna ruta tijekom bure kada je „Novi“ most zatvoren. [23][24][25][26][27]

Slika 14. „Novi“ Maslenički most

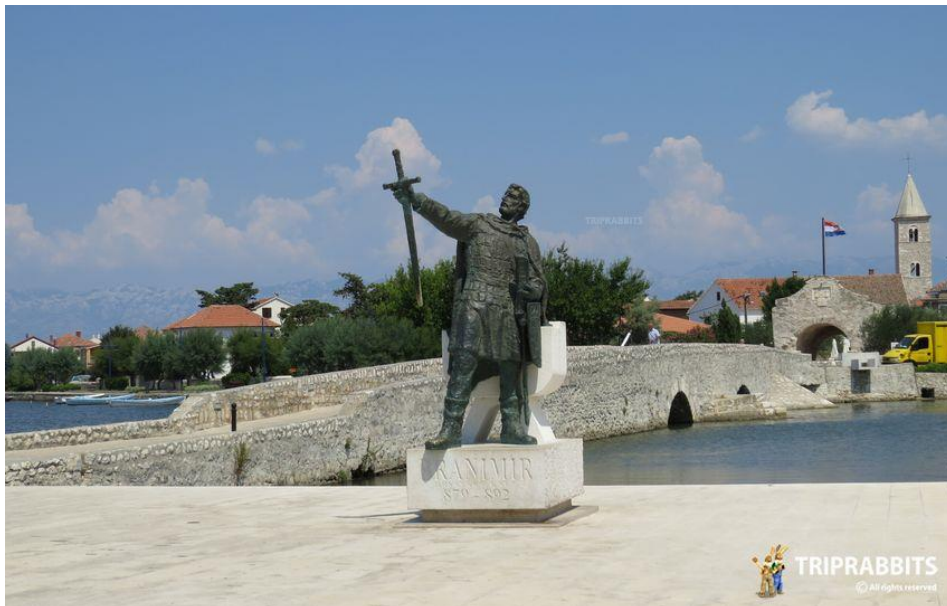
Slika 17. Donji most prije poplave 2017. godine

Donji most ima ukupnu duljinu 70 m, a širinu 4,5 m, te tri svoda raspona 3,5 m. Nakon oštećenja u poplavi 1988. godine most je obnovljen je i rekonstruiran na način da su sačuvani razdjelni zidovi i svodovi, a zamijenjena je ispuna unutar mosta. U poplavi 2017. godine srušio se jedan od svodova, kameni zidovi su popucali i zadobili velike deformacije.

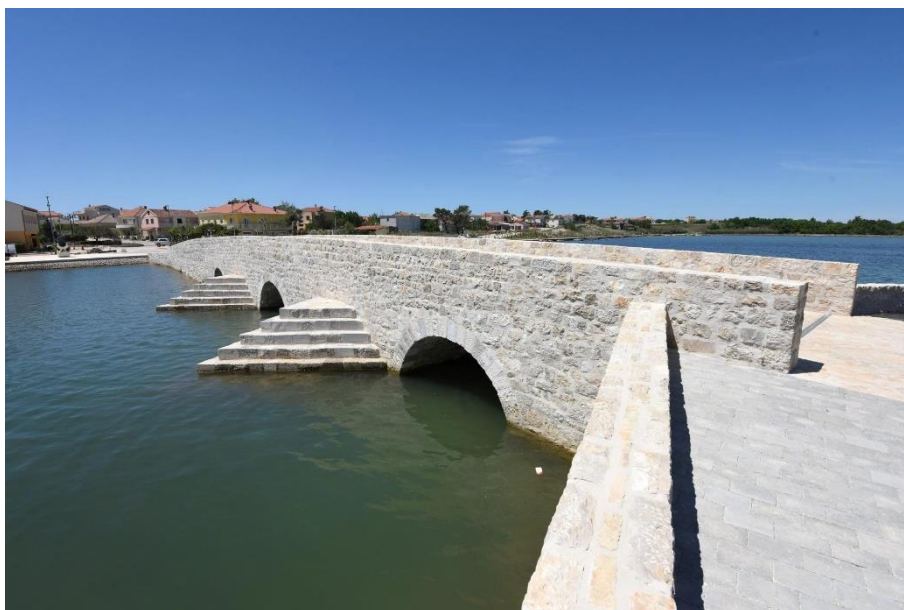
Slika 19. Obnovljen Donji most nakon poplave 2017. godine

Mostovi su rekonstruirani prema projektima konzorcija predvođenih tvrtkom Geokon d.d. Zagreb i Građevinskim fakultetom u Rijeci te otvoreni za promet u lipnju 2020. godine. Radove na rekonstrukciji i obnovi izvela je tvrtka SPEGRA d.o.o Split. [30][31]

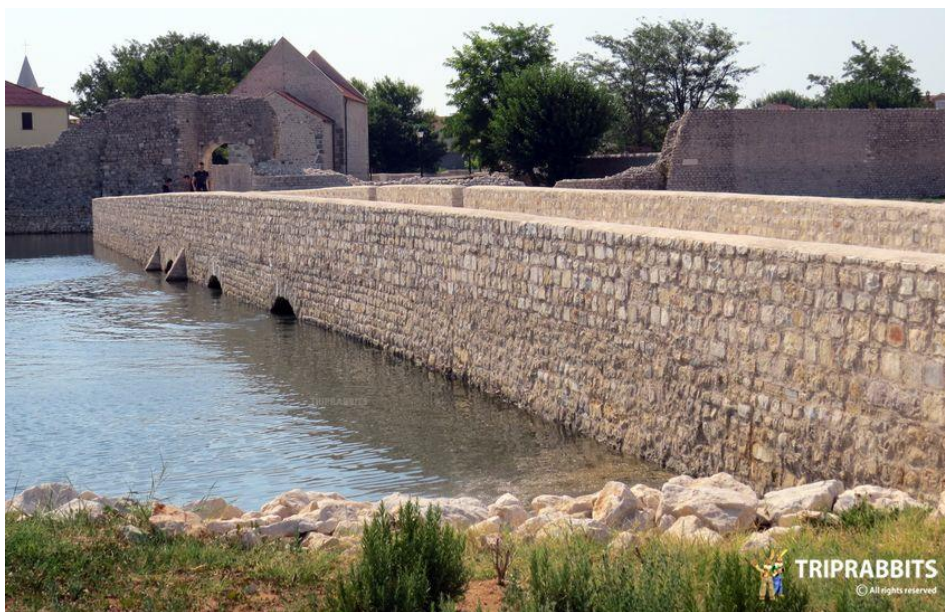
Slika 20. Gornji most prije poplave 2017. godine

Gornji most ima ukupnu duljinu 90 m, a širinu od 4,9 do 6,2 m tj. 3,9 do 5,3 m, te tri svoda s maksimalnim razmakom od 4 m. Tijekom godina most je nekoliko puta rušen zbog oštećenja tijekom slijeganja tla ili poplava. Rekonstrukcija mosta započela je 2007. godine a završila 2009. godine na način da se sačuvaju izvorni dijelovi zida i temelja te izvorna struktura mosta. U poplavi 2017. godine srušena je srednja trećina mosta zbog potiska vode na svodove mosta, a druge dvije trećine zadobila su znatna oštećenja.
