Idejno rješenje sanacije klizišta Galgovo

Undergraduate thesis / Završni rad

**Prijediplomski sveučilišni studij građevinarstva
Građevinarstvo
Geotehničko inženjerstvo**

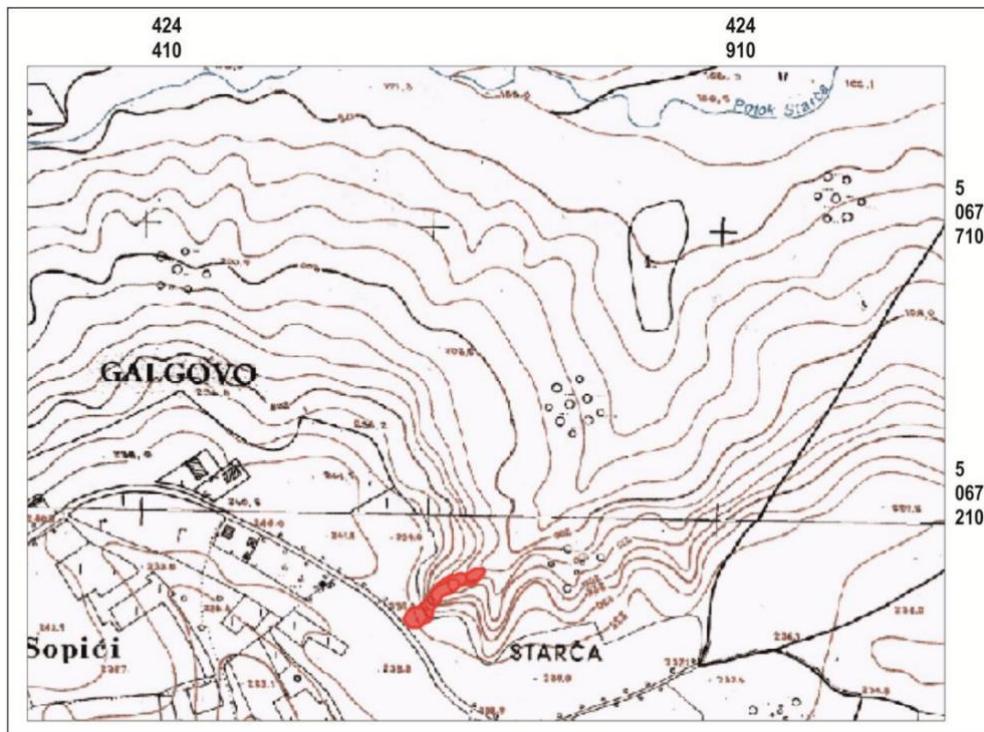
Slika 2. Položaj klizišta Galgovo na uvećanom isječku M 1:2500 (Geotehnički elaborat, 2014)

Naselje Galgovo smješteno je oko 7,5 kilometara jugoistočno od grada Samobora (Slika 1). Klizište u blizini naselja Galgovo reaktivirano je 4. travnja 2013. godine, pri kojem je došlo do pojave klizanja na padini ispod prometnice (Slika 2). Koordinate klizišta priložene su ispod (Slika 3). Prilikom klizanja, gornji dio klizišta zahvatio je prometnicu te oštetio kolničku konstrukciju u približnoj duljini od 10 metara. Jugoistočni bok klizišta smješten je neposredno uz ogradu dvorišta stambene kuće, gdje postoji očiti rizik od oštećenja objekata na tom dijelu u slučaju proširenja klizišta.

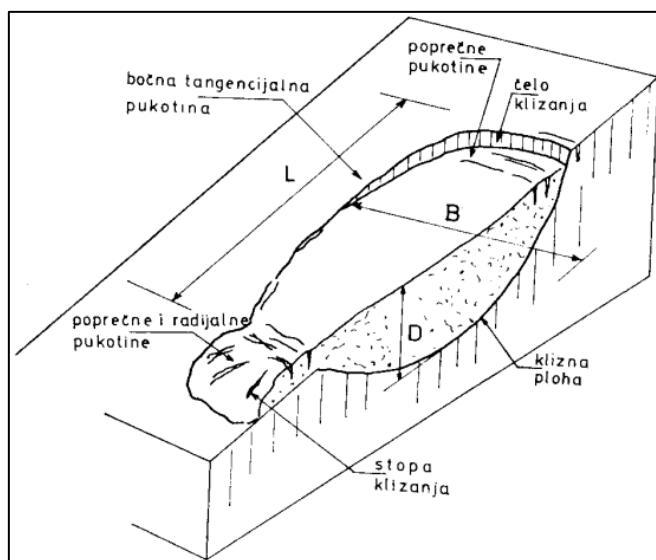
Slika 4. Aksonometrijski presjek kroz tipično klizanje kosine (Nonveiller, 1979)

Tipičan primjer klizišta dat je aksonometrijskim presjekom u prilogu (Slika 4).

Kod aksonometrijskog presjeka kroz tipično klizište, mogu se primijetiti određeni dijelovi. Čelo klizanja označava nepokrenuti materijal pri najvišem dijelu glavne pukotine na početku klizne plohe. Klizna ploha predstavlja donju granicu pokrenutog materijala i nalazi se ispod neporemećene kosine. Stopa klizanja je pokrenuti dio klizišta koji se nalazi dalje od završetka plohe sloma. Duljina L, širina B i dubina D poremećene mase tla na kosinu u određenih su granica za razne tipove klizanja (Nonveiller, 1979). U ovisnosti od promjene tih dimenzija, mijenjaju se i karakteristični tipovi klizanja.

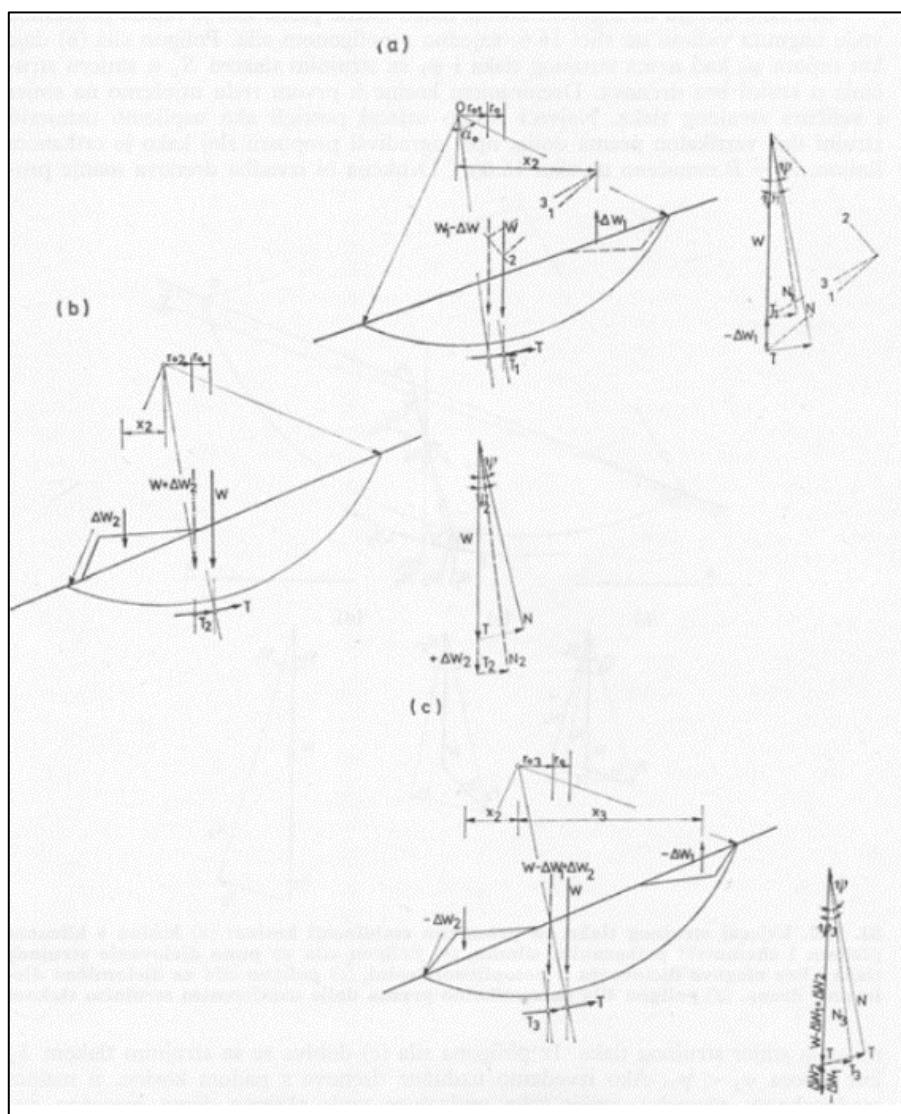
Slika 5. Mjere za smanjenje tangencijalnih naprezanja u zoni sloma (Nonveiller. 1979)

Mjere sanacije klizišta koje se mogu primijeniti su primjerice: Smanjenje naprezanja na plohi sloma kako bi se uravnotežilo klizno tijelo, povećanje posmične čvrstoće materijala koji se nalazi u zoni sloma, kombinirano djelovanje obje od navedenih mjera. Tangencijalna naprezanja koja se pojavljuju u zoni sloma moguće je smanjiti tako da se rastereti gornji dio aktivnog dijela kliznog tijela, optereti donji pasivni dio kliznog tijela, kombinacijom obiju mjera (Slika 5).

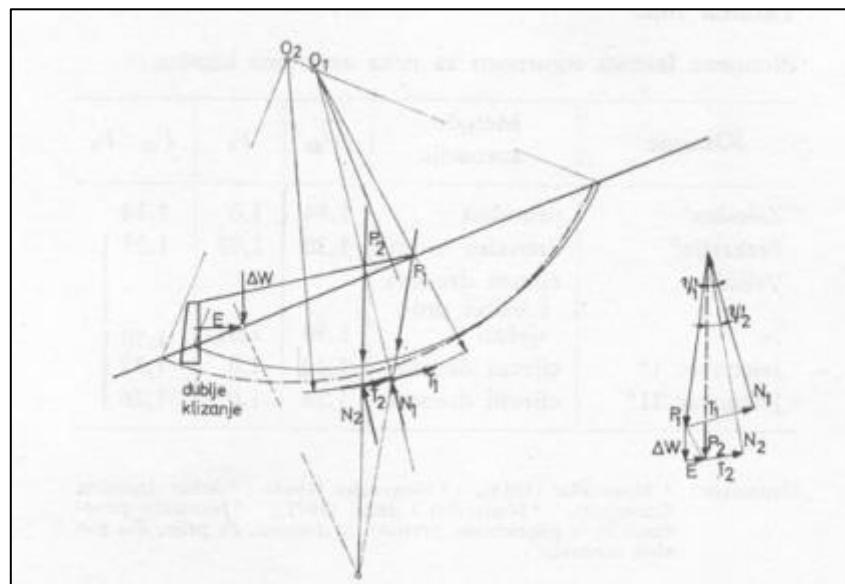
Slika 6. Stabilizacija klizišta izvedbom potpornog zida u nožici kosine (Nonveiller, 1979)

Također je moguće stabilizirati klizište izvedbom potpornog zida u nožici kosine (Slika 6), kao i promjenom razine podzemne vode u kosini (Slika 7).

Kod stabilizacije klizišta izvedbom potpornog zida u nožici kosine dolazi do opterećenja donjeg dijela padine, što je povoljno u pogledu povećanja čvrstoće materijala na plohi sloma. Aktivne sile koje djeluju u kosini povećati će se zbog dodatnih horizontalnih sila u nožici. Postavljanje potpornog zida u nožici kosine prouzročiti će i to da se geometrija klizne plohe promijeni.

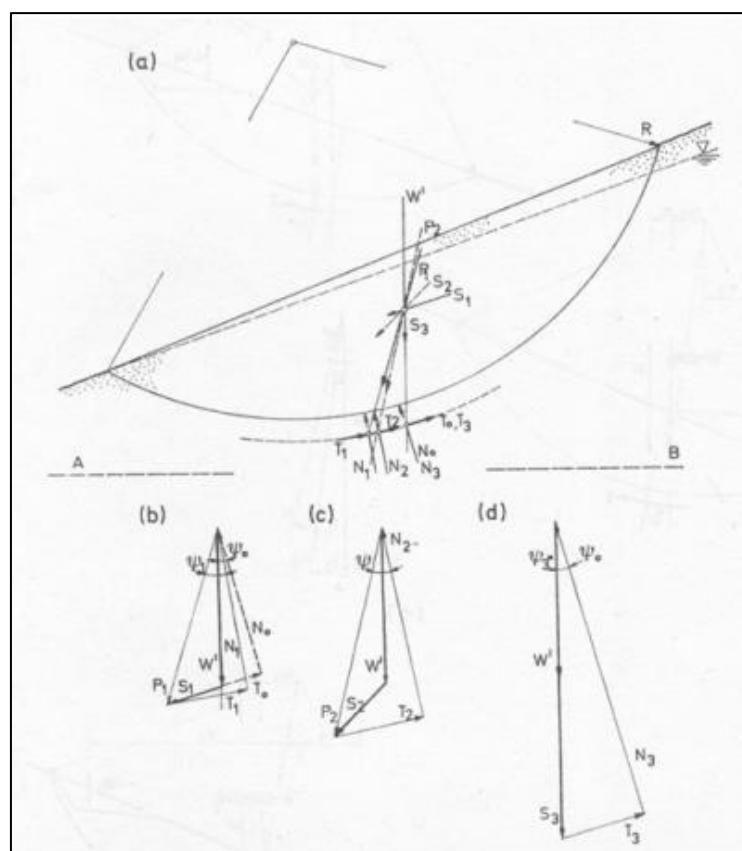
Slika 7. Stabilizacija klizišta promjenom razine podzemnih voda u kosini (Nonveiller, 1979)

Kada se promjeni razina podzemne vode u kosini u smislu njenog snižavanja, rizik od nastanka klizanja kosine uvelike se smanjuje. Prije svega dolazi do promjene smjera rezultante aktivnih sila. Efektivna naprezanja će se povećati zbog snižavanja razine podzemnih voda. Kako se navelo prije, povećanje efektivnog naprezanja također će doprinijeti povećanju čvrstoće tla na plohi sloma. Hidrodinamičke sile također će se smanjiti. Materijal na lokaciji sanacije će zbog isušivanja doživjeti promjenu konzistentnog stanja, čime će doći do povećanja čvrstoće tla.

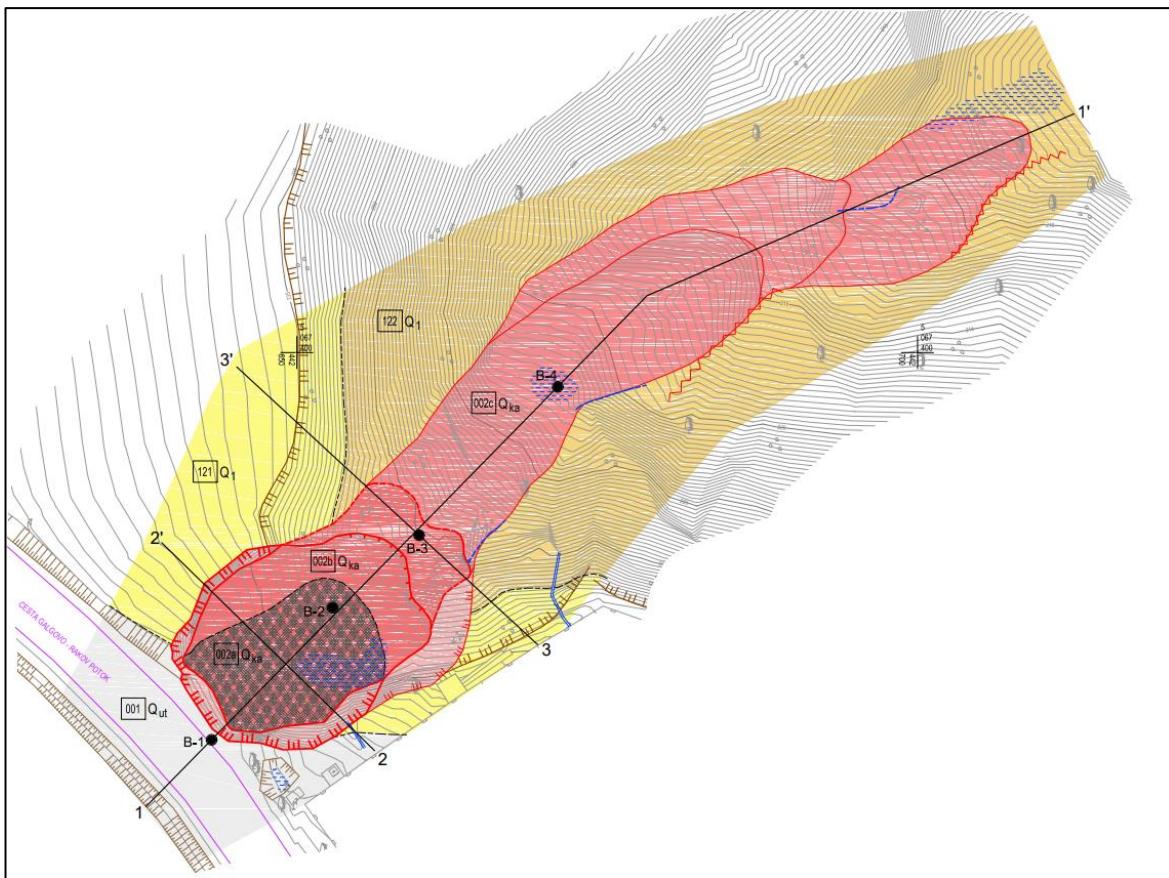
Slika 8. Inženjerskogeološka karta klizišta na cesti Galgovo-Zagrebačka cesta (Geotehnički elaborat, 2014)

Klizište Galgovo-Zagrebačka cesta nalazi se u slivu potoka Starče. Padina se pruža u smjeru sjeverozapad-jugoistok i nagnuta je ka sjeveroistoku. Dio na kojem je aktivirano klizište prikazuje jarugu širine 35 m i duljine 75 m. Nadmorska visina klizišta kreće se od 207 m n.m. do 239 m n.m. . Cijela padina duljine je 530 m, a u njenom dnu nalazi se potok Starča. Prosječni nagib kosine na kojem je nastalo klizište iznosi 30° . Izvorna morfologija terena je konkavnog oblika, jer je u pitanju jaruga koja se duže vremena zatrپavala nasipom. Ispod klizišta, kosina je blaže nagnuta, otprilike 10° . Na klizištu nema objekata, osim prometnice koja se nalazi iznad i obiteljske kuće pored. Navedeni objekti nisu oštećeni u toku klizanja. Denivelacija pokrenute mase gornjeg dijela klizišta iznosi oko 1,50 metara. Vidljiva je kruna klizišta, glavna pukotina, desni bok klizišta. U gornjem dijelu klizišta na pokrenutoj masi uočeni su nasipi različitog sastava, zajedno sa većim komadima betona i asfalta, čime se da zaključiti da je na lokaciji klizišta divlje odlagalište građevinskog otpada. Velika količina odloženog materijala, sprječava uočavanje ostalih pukotina na površini gornjeg dijela pokrenute mase, kao i donjeg dijela pokrenute mase. Nožica i završetak najmlađeg klizišta smješteni su u gornjem dijelu padine. Reaktivirano klizište nastalo je u koluvijalnoj masi dosta dugačkog starog klizišta koje ispunjava dno jaruge. Donja granica reaktiviranog klizišta nije jasno izražena. Granice starog klizišta jasno su izražene u odnosu na originalnu površinu terena, vidljivi su tragovi višestrukih klizanja raznih volumena i duljine transporta. Reaktiviranje klizišta zahvatilo je gornji dio starog klizišta odmah uz prometnicu pored naselja Galgovo. Obzirom na izduženi oblik klizišta, za vjerovati je da su stara klizišta imala značajke tečenja, koje je prouzročila veća količina površinskih voda uslijed padalina, jer se tokom oborina na užem području oko samog klizišta koncentriraju slivovi površinskih voda s prometnice po jaruzi. Uslijed svega toga, u tijelo klizišta se odvode otpadne vode iz susjednog objekta. Prikaz lokacije klizišta prikazan je kao inženjerskogeološka karta (Slika 8).

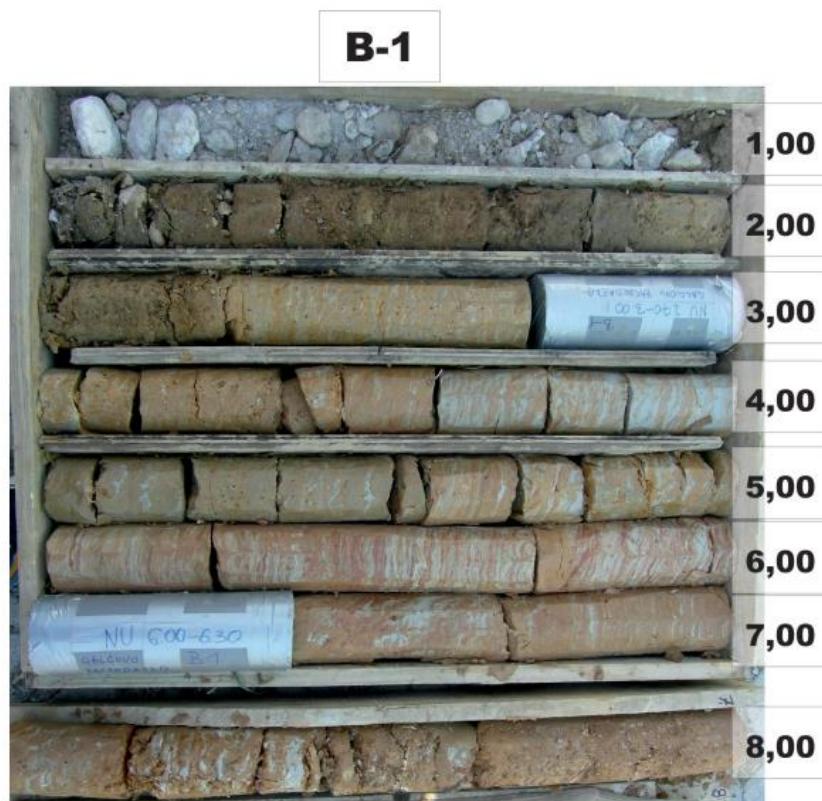
Slika 9. Jezgra bušotine B-1 (Geotehnički elaborat, 2014)

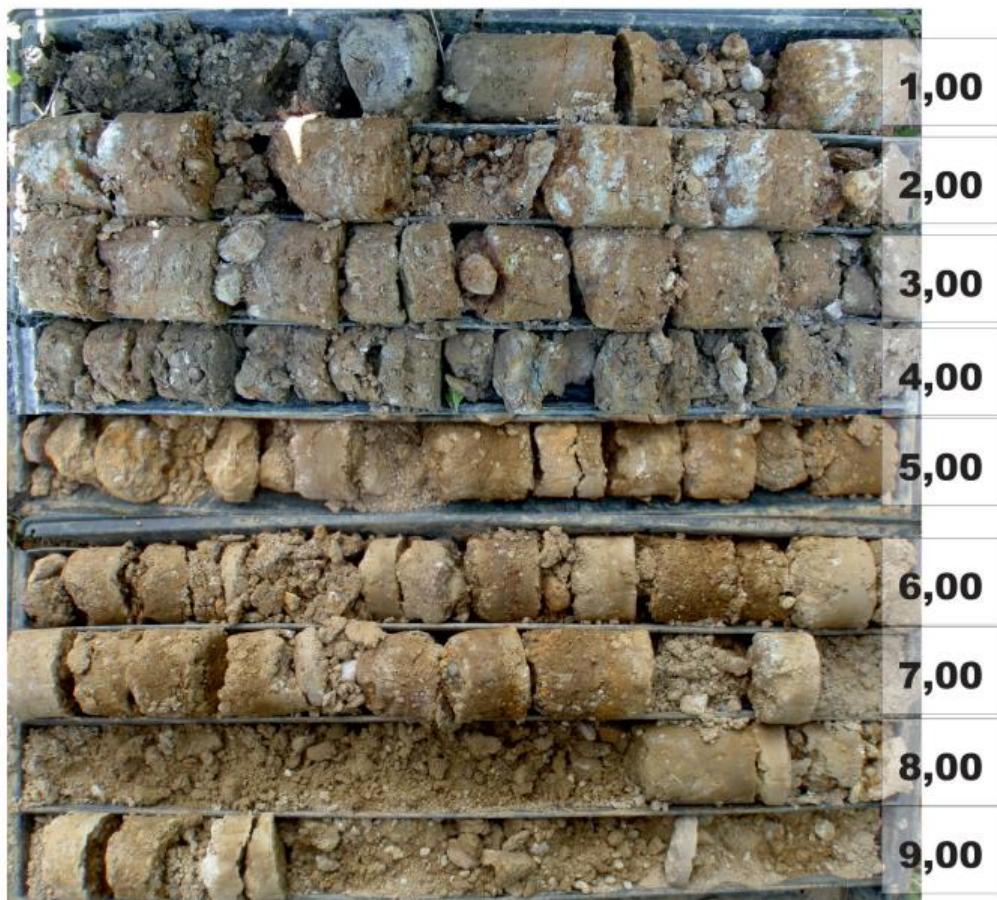
Slika 10. Jezgra bušotine B-2 (Geotehnički elaborat, 2014)

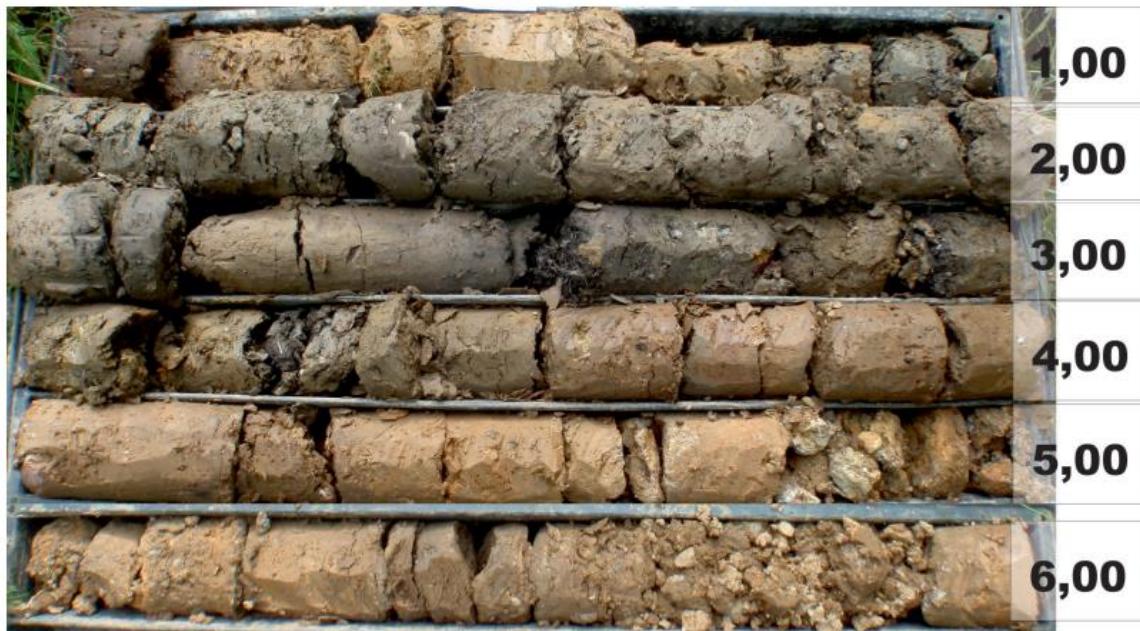
Slika 11. Jezgra bušotine B-3 (Geotehnički elaborat, 2014)

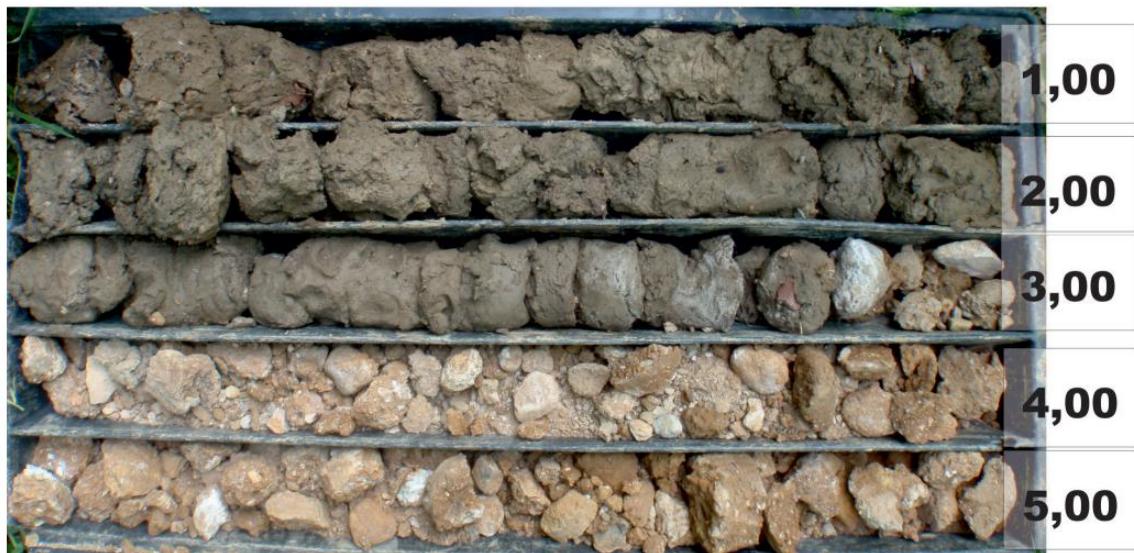
Slika 12. Jezgra bušotine B-4 (Geotehnički elaborat, 2014)

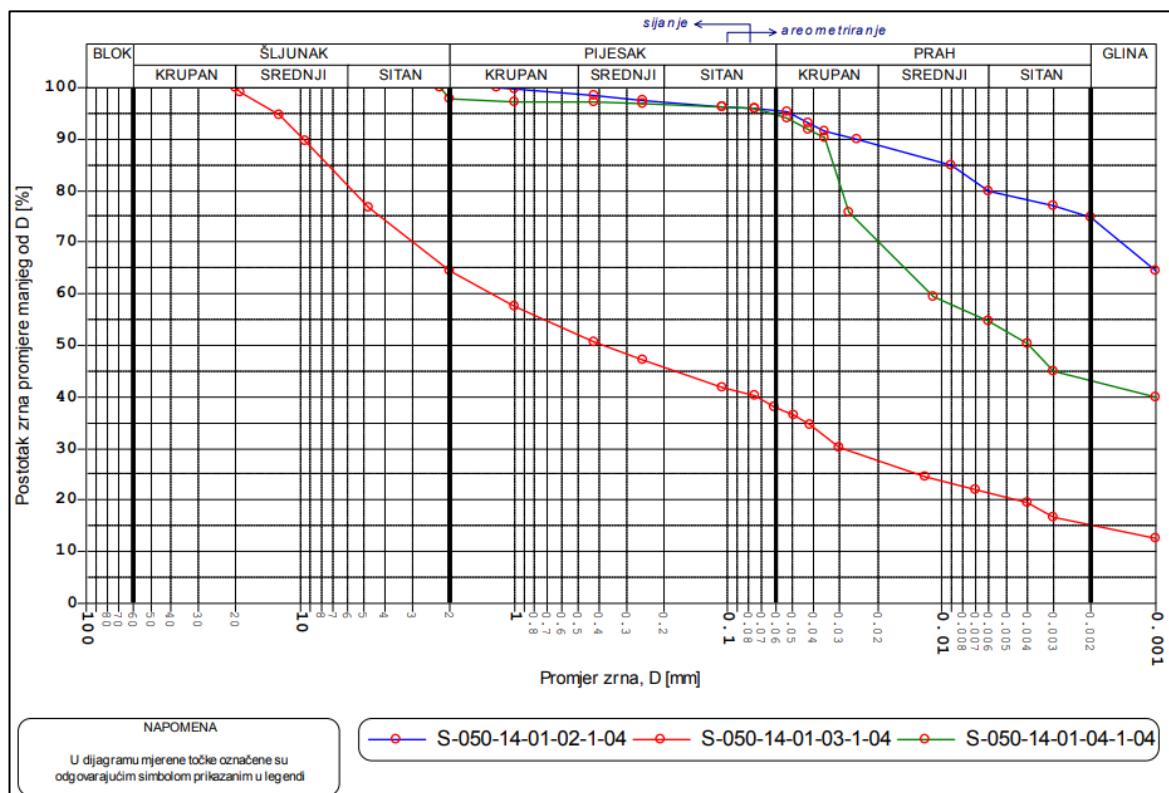
Tablica 9. Izvještaj ispitivanja granulometrijskog sastava tla bušotine B-1 (Geokon-Zagreb, 2014)

Određivanje granulometrijskog sastava tla provedeno je za bušotinu B-1 (Tablica 9), a detalj sastava dat je u tablici ispod (Tablica 10).

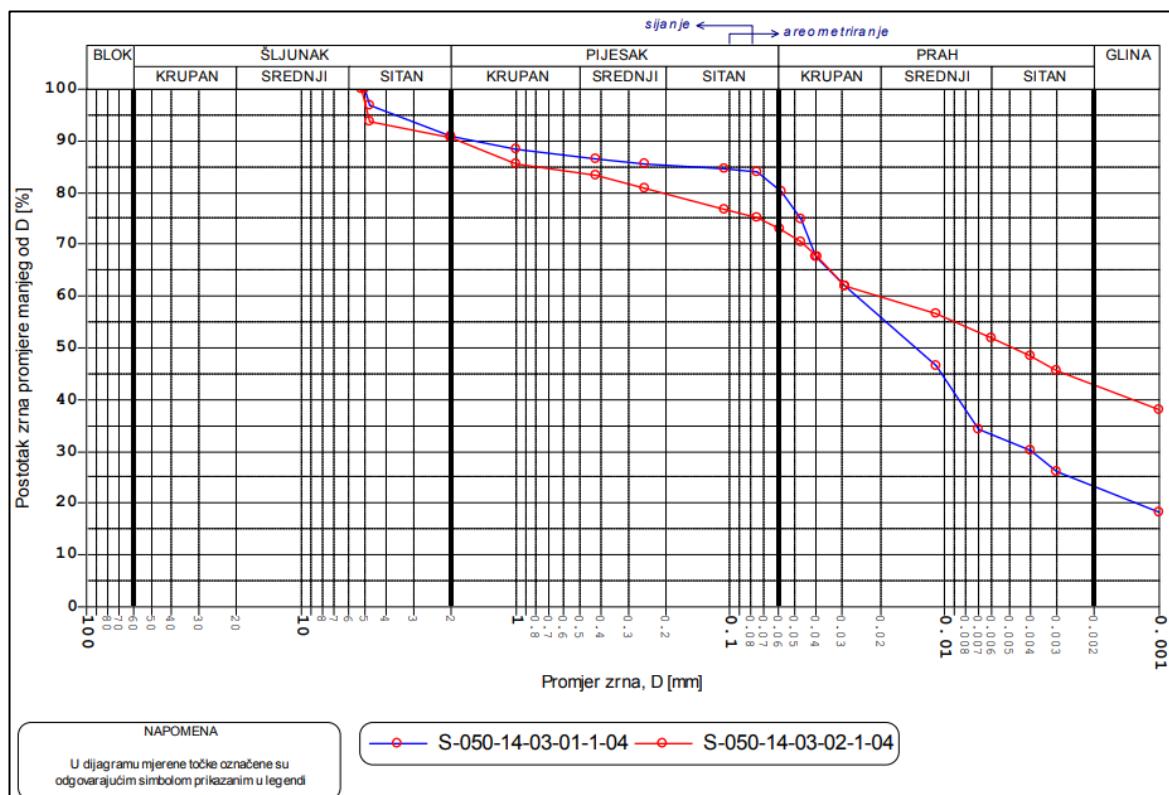
Tablica 11. Izvještaj ispitivanja granulometrijskog sastava bušotine B-3 (Geokon-Zagreb, 2014)

Određivanje granulometrijskog sastava tla provedeno je za bušotinu B-3 (Tablica 11), a detalj sastava dat je u tablici ispod (Tablica 12).

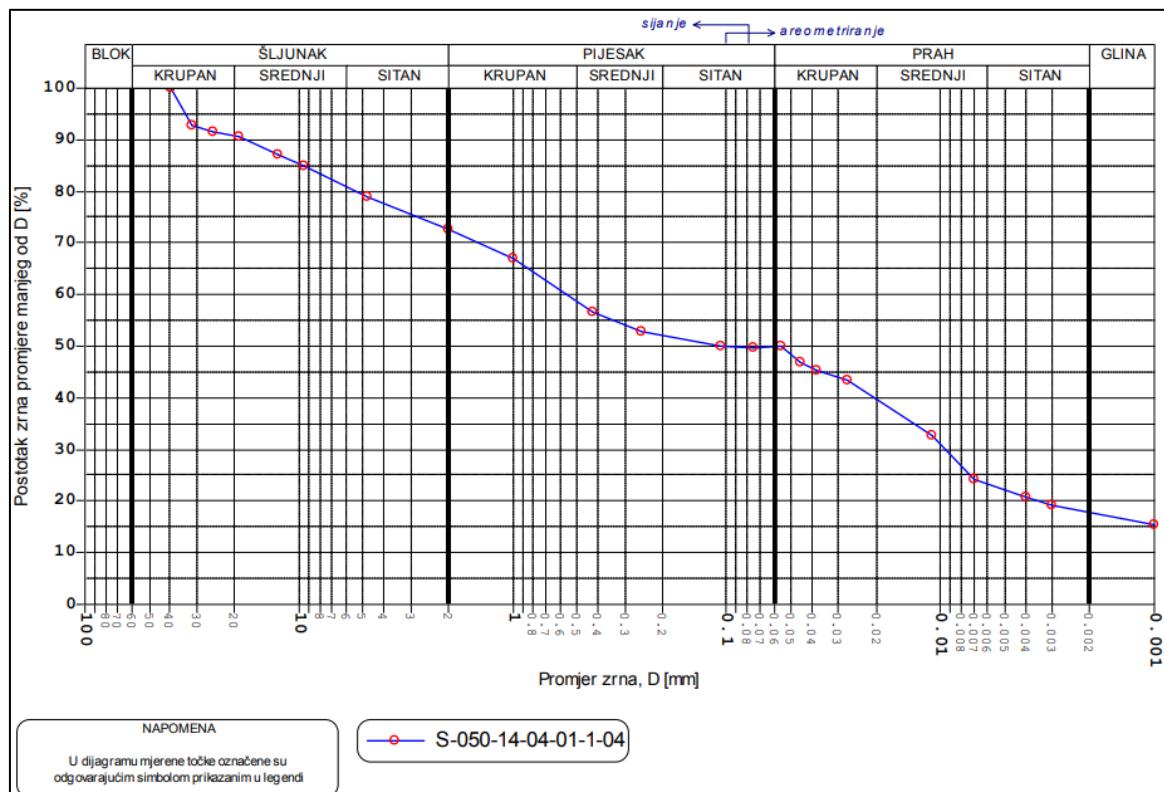
Tablica 13. Izvještaj ispitivanja granulometrijskog sastava bušotine B-4 (Geokon-Zagreb, 2014)

Određivanje granulometrijskog sastava tla provedeno je za bušotinu B-4 (Tablica 13), a detalj sastava dat je u tablici ispod (Tablica 14).

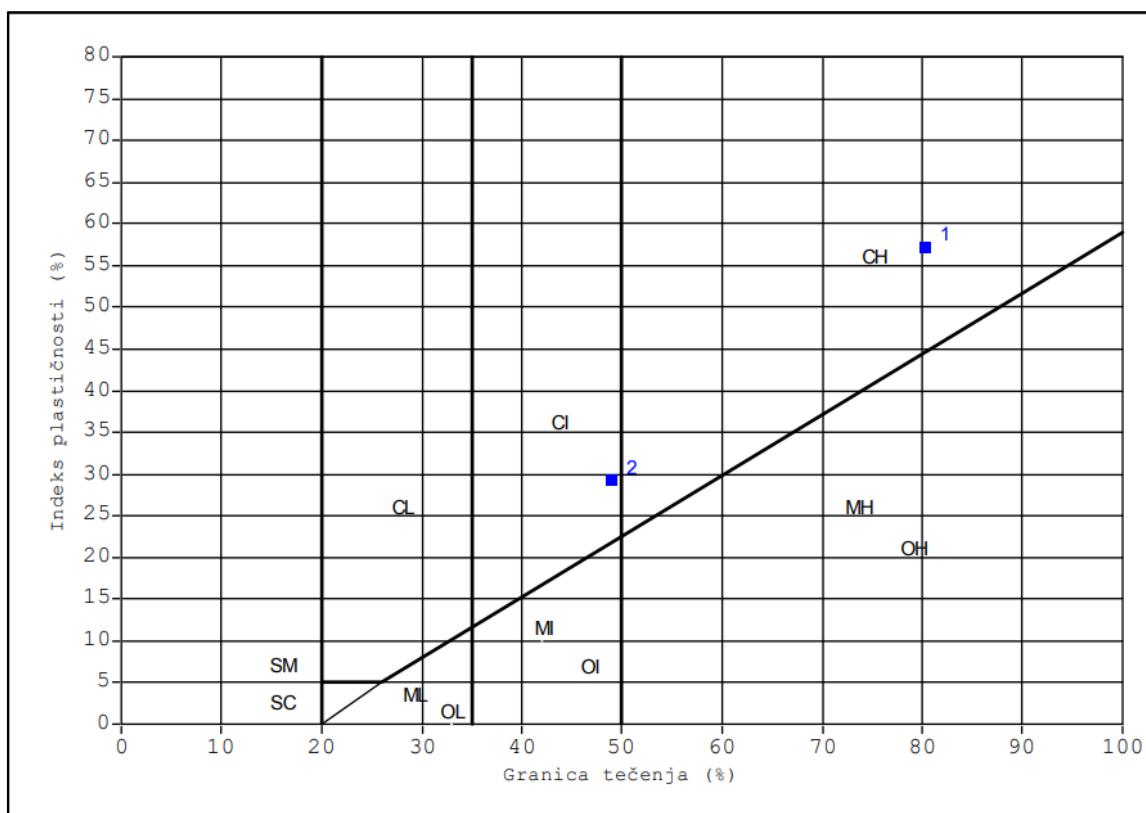
Tablica 15. Izvještaj određivanja konzistentnih stanja (Atterbergove granice) za bušotinu B-1 (Geokon-Zagreb, 2014)

Određivanje konzistentnih stanja (Atterbergovih granica) provedeno je za bušotinu B-1 na dvije različite dubine (Tablica 15) te su detalji dati u tablici ispod (Tablica 16).

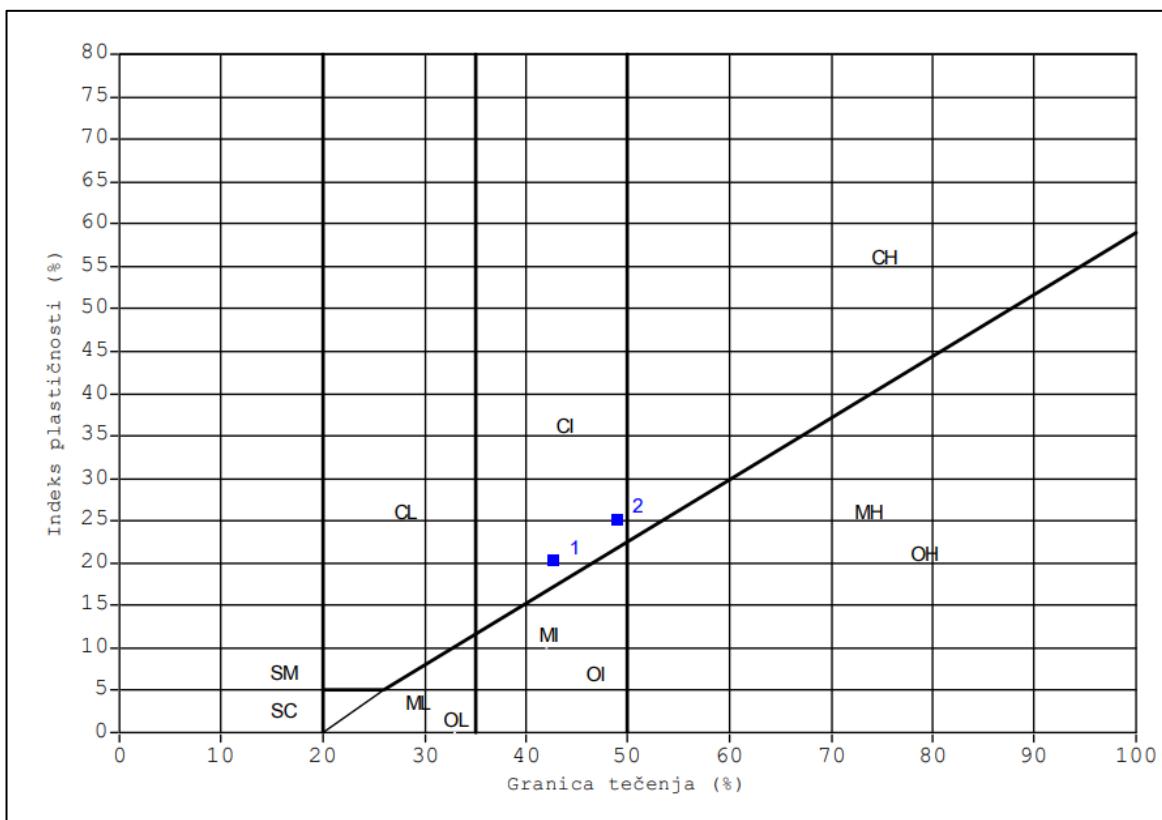
Tablica 17. Izvještaj određivanja konzistentnih stanja (Atterbergove granice) za bušotinu B-3 (Geokon-Zagreb, 2014)

Određivanje konzistentnih stanja (Atterbergovih granica) provedeno je za bušotinu B-3 na dvije različite dubine (Tablica 17) te su detalji dati u tablici ispod (Tablica 18).

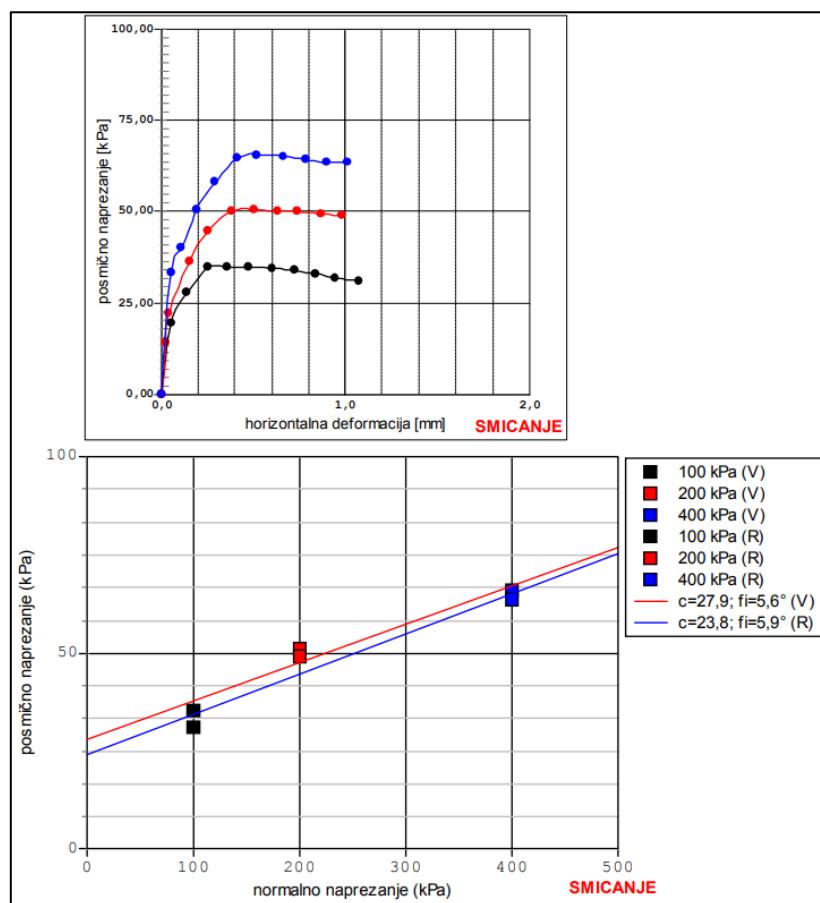
Tablica 20. Izvještaj određivanja čvrstoće tla izravnim smicanjem za uzorak gline narančasto-sive boje iz bušotine B-1 (Geokon-Zagreb, 2014)

Određivanje čvrstoće tla uređajem za direktni posmik rađeno je za buštinu B-1 na dvije različite dubine (Tablica 20) i (Tablica 22). Dubine za koje se vršilo ispitivanje su 6,00-6,30 m (Tablica 20) i 2,70-3,00 m (Tablica 22). Detalji ispitivanja priloženi su u tablicama ispod (Tablica 19) za dubinu 6,00-6,30 m i (Tablica 21) za dubinu 2,70-3,00 m.

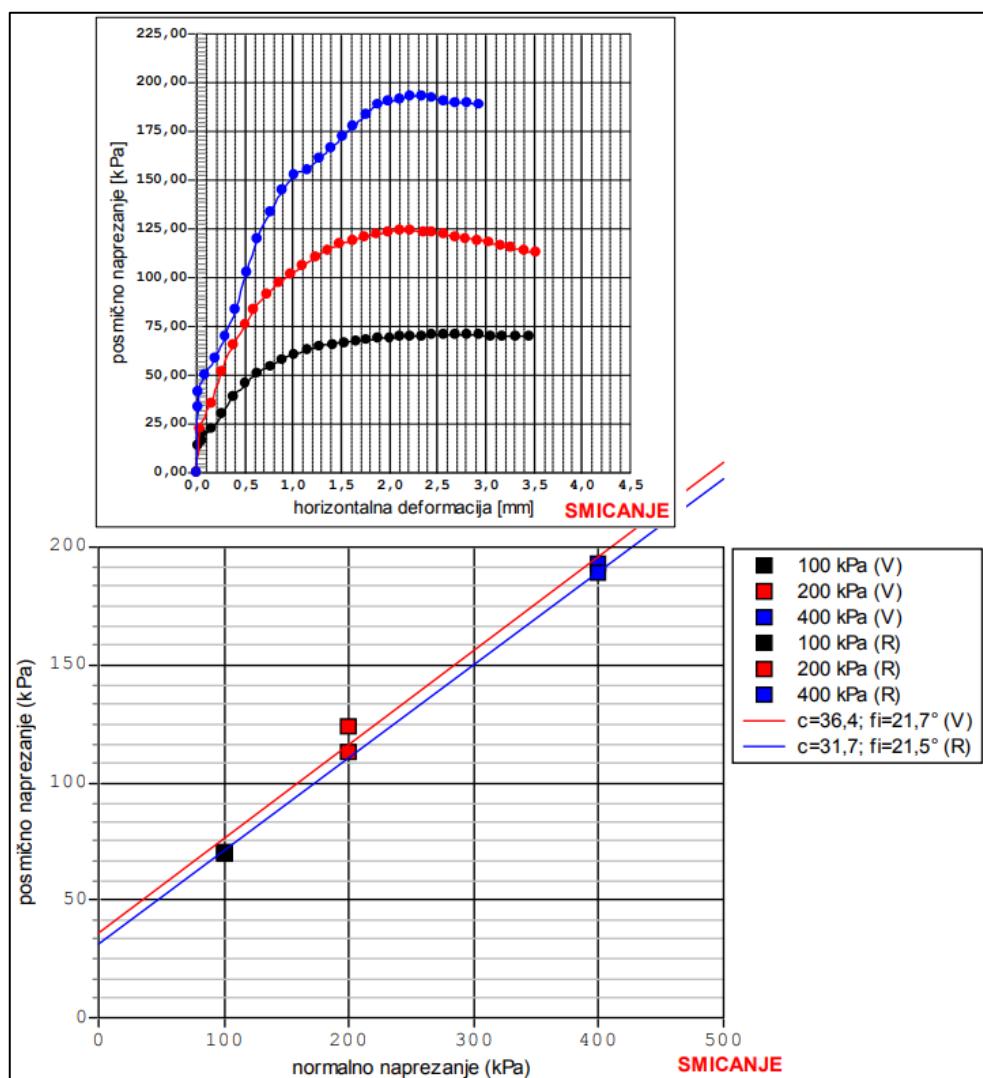
Tablica 22. Izvještaj određivanja čvrstoće tla izravnim smicanjem za uzorak gline smeđe boje sa sivim proslojcima i oksidima iz bušotine B-1 (Geokon-Zagreb, 2014)

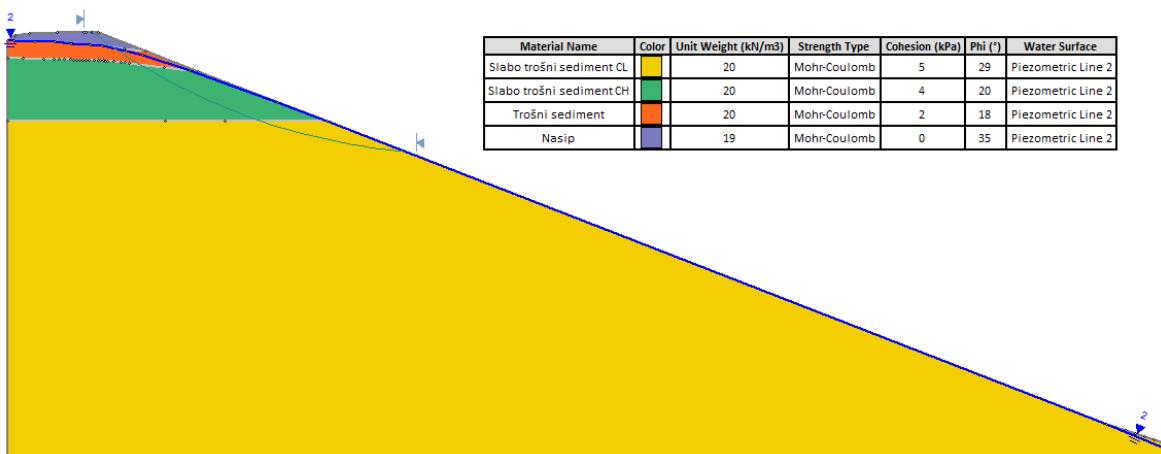
Slika 13. Geotehnički model na presjeku 1-1

Povratne analize stabilnosti rađene su za geometriju kosine i geotehnički model kako je prikazano ispod (Slika 13), dok je na sljedećoj slici (Slika 14) dobivena klizna ploha faktora sigurnosti, $F_s = 0,982$ koji je prešao granicu stabilnosti i došlo je do kretanja materijala u kosini.

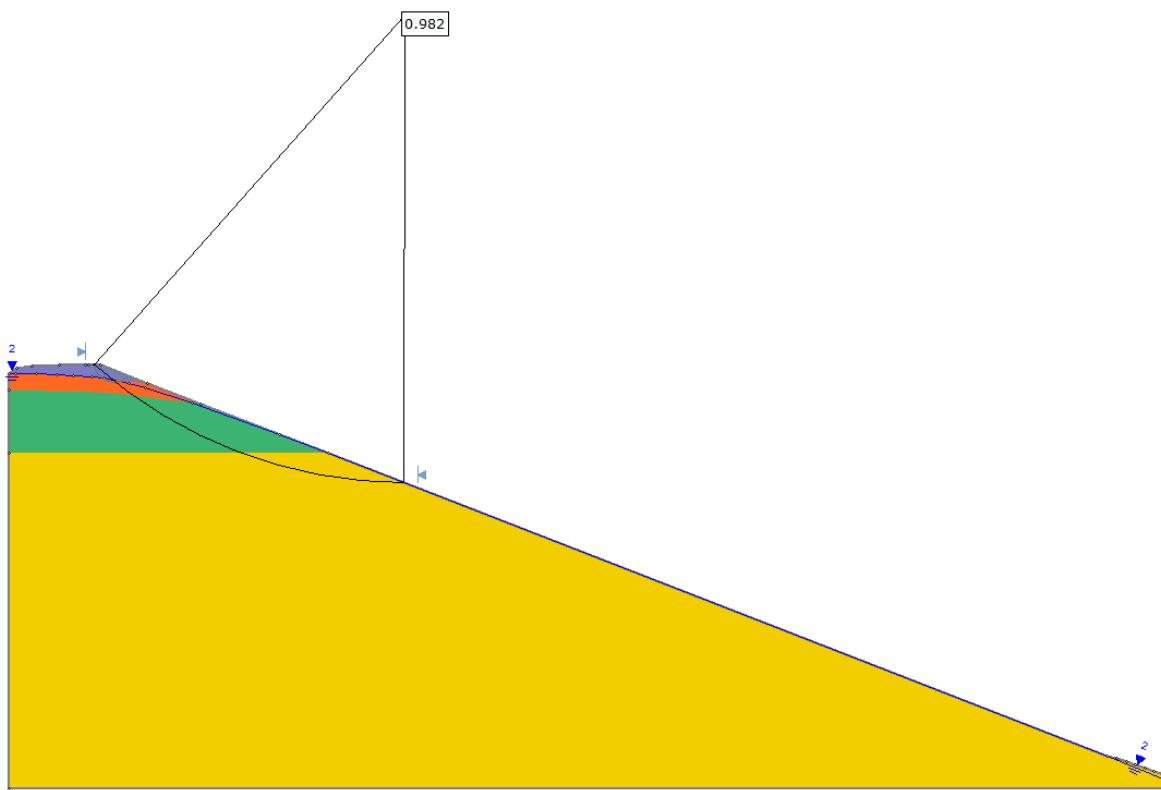
Slika 14. Klizna ploha na presjeku 1-1

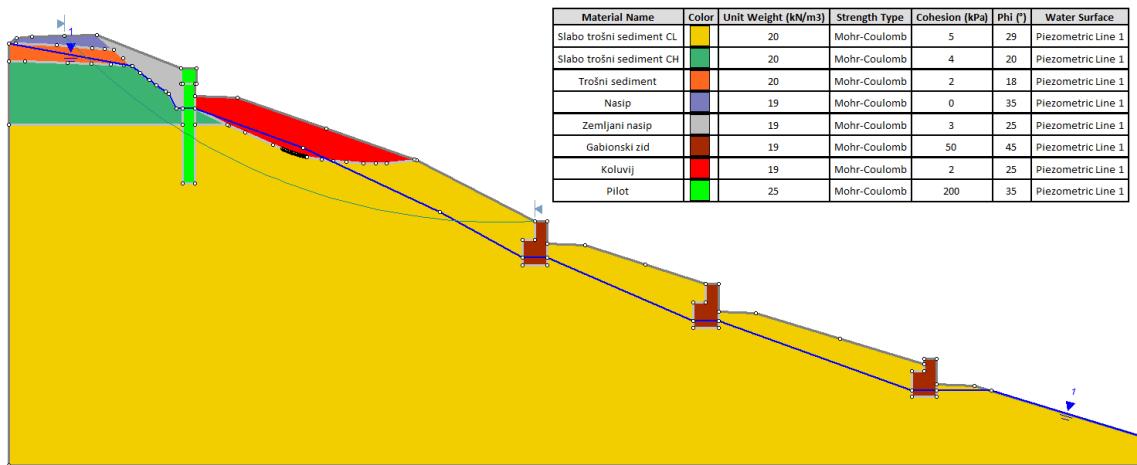
Slika 15. Geotehnički model kosine s mjerama sanacije na presjeku 1-1

Geotehnički model koji se koristio za proračun na presjeku 1-1 prikazan je niže na slici (Slika 15).

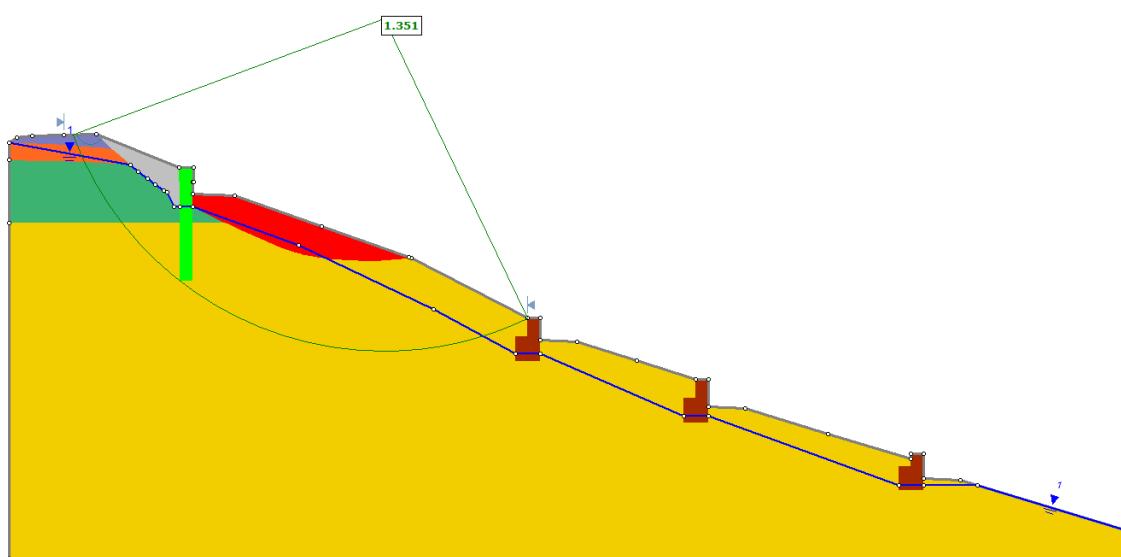
Slika 16. Kritična klizna ploha za saniranu kosinu na presjeku 1-1

Nakon saniranja kosine izvedbom pilotske stijene i gabiona u kombinaciji sa mjerama odvodnje za snižavanje razine podzemne vode, dobio se zadovoljavajući faktor sigurnosti ($F_s=1,351$). Tim faktorom sigurnosti postiže se zaustavljanje daljnog klizanja kosine. Kritična klizna ploha s faktorom sigurnosti priložena je niže (Slika 16).

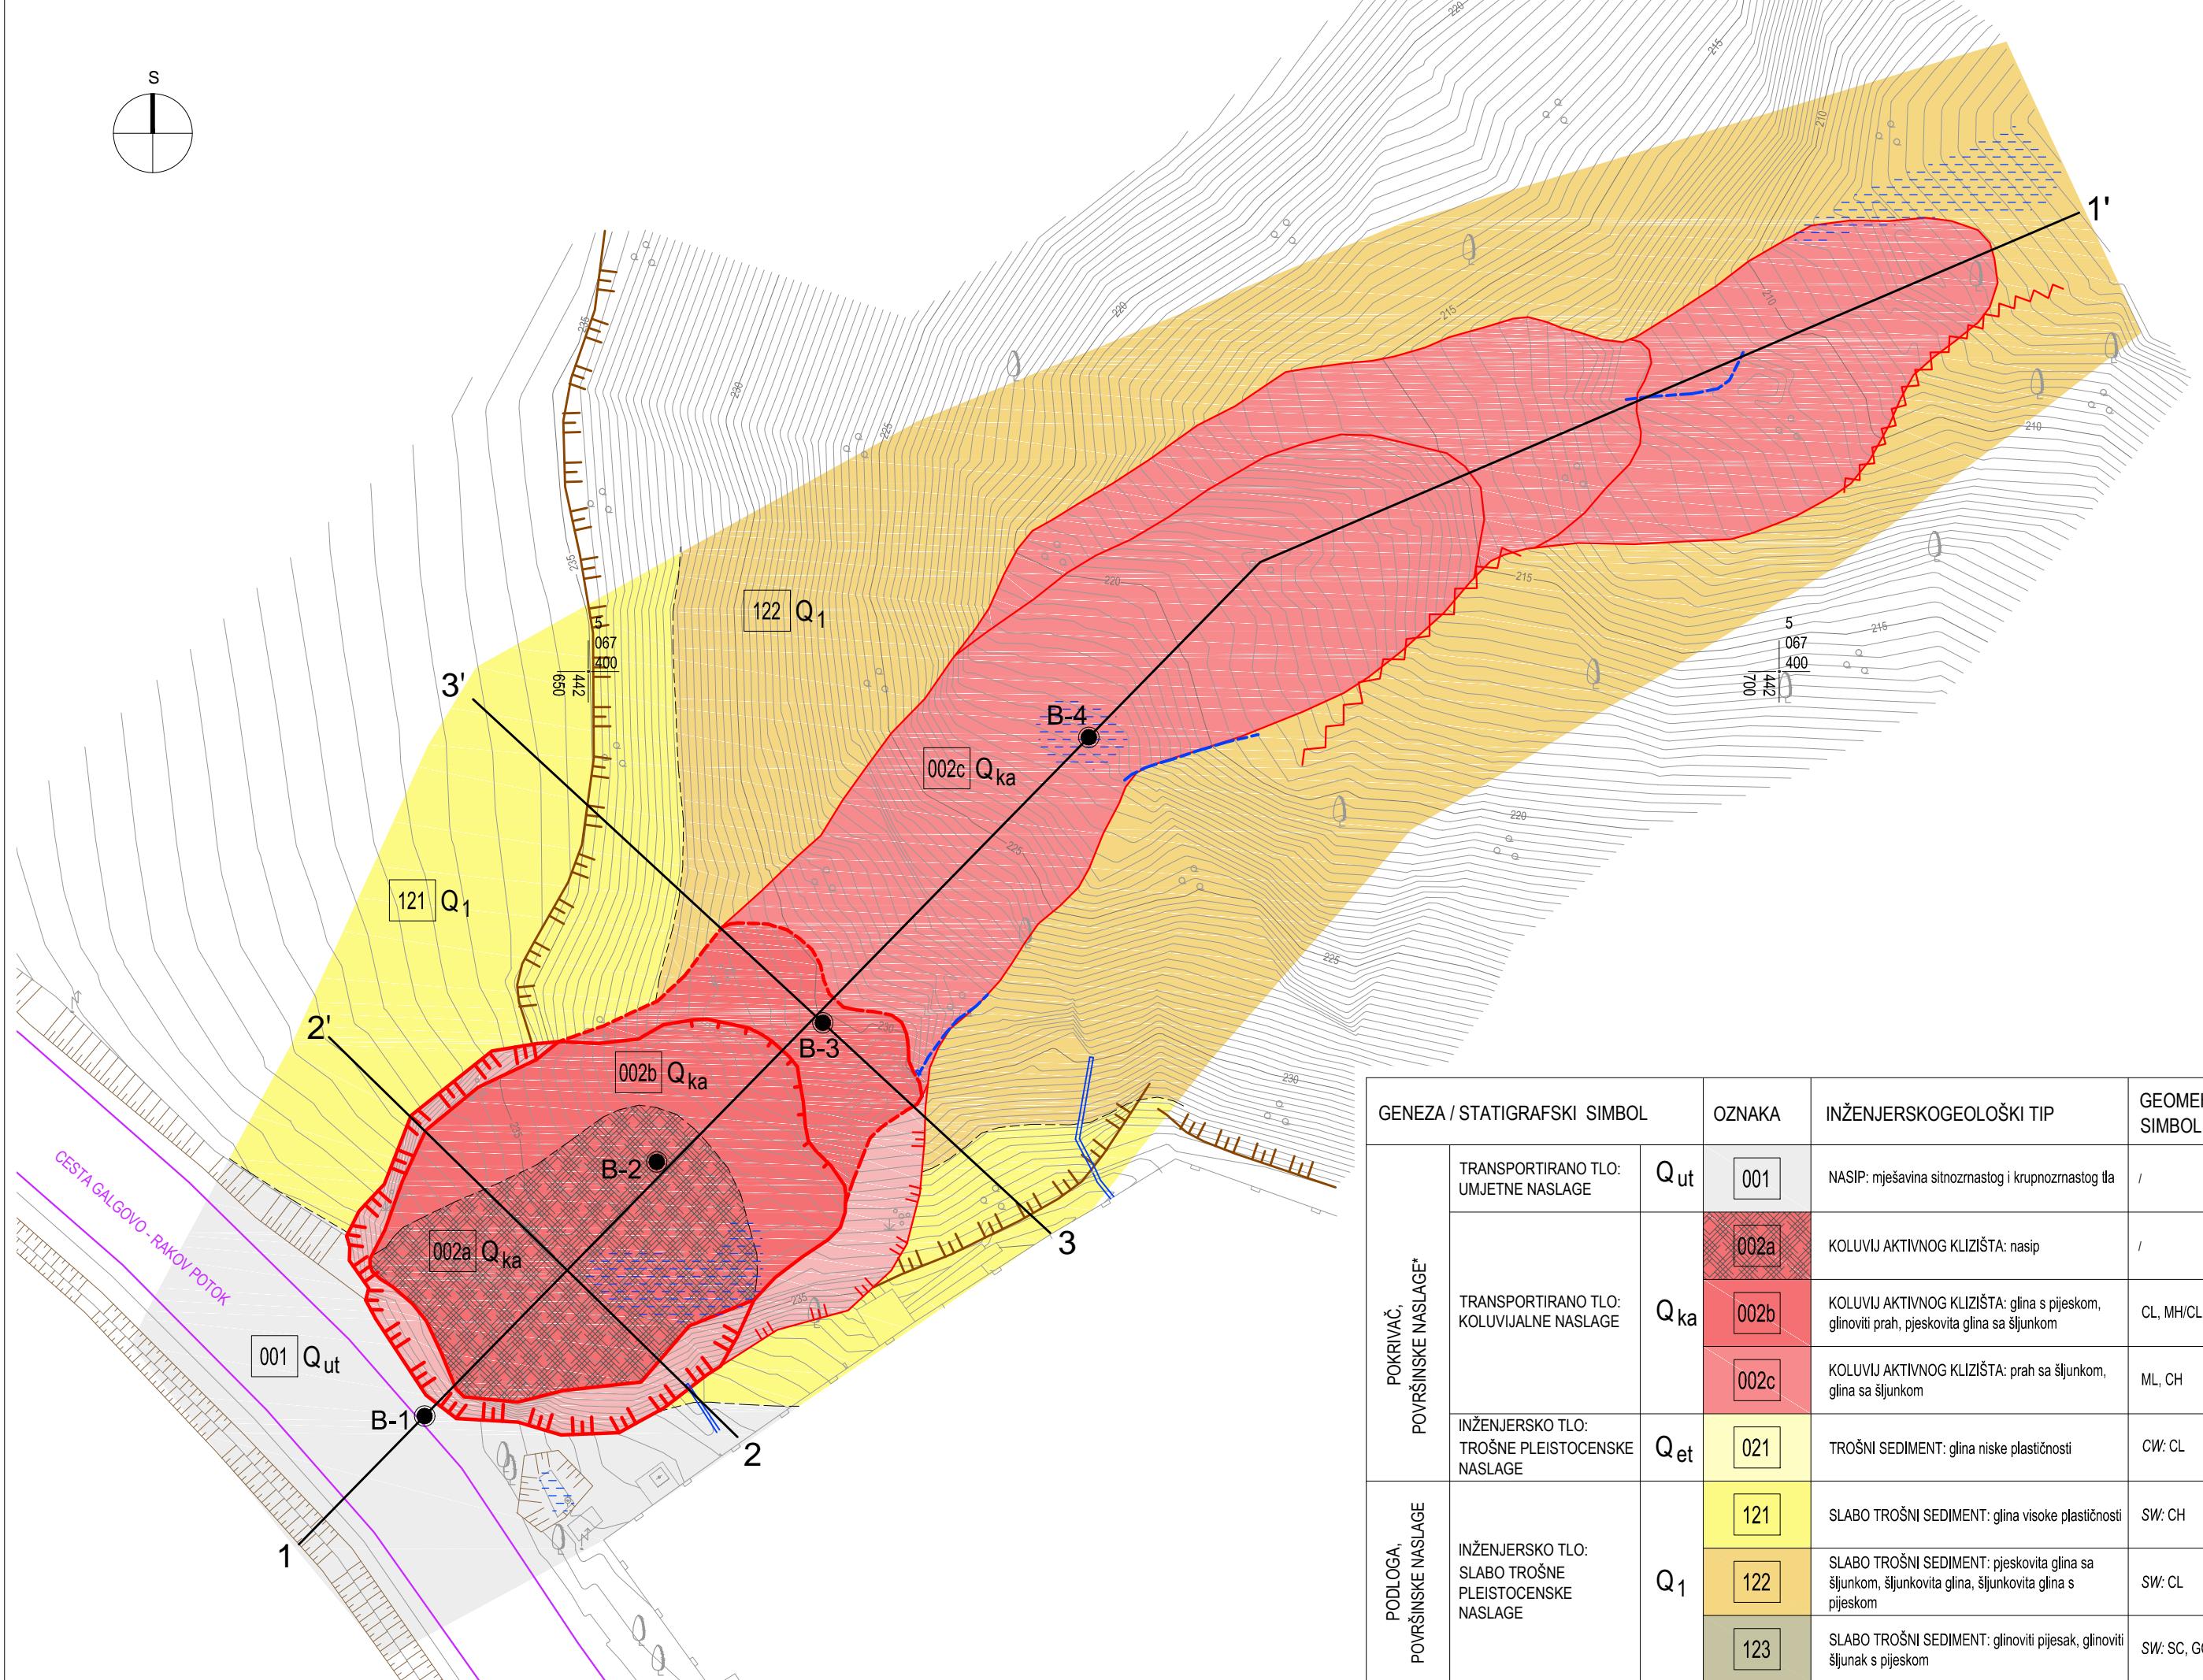
INŽENJERSKOGEOLOŠKA SITUACIJA KLIZIŠTA
