Idejno rješenje sanacije klizišta Galgovo

Undergraduate thesis / Završni rad

**Prijediplomski sveučilišni studij građevinarstva
Građevinarstvo
Geotehničko inženjerstvo**

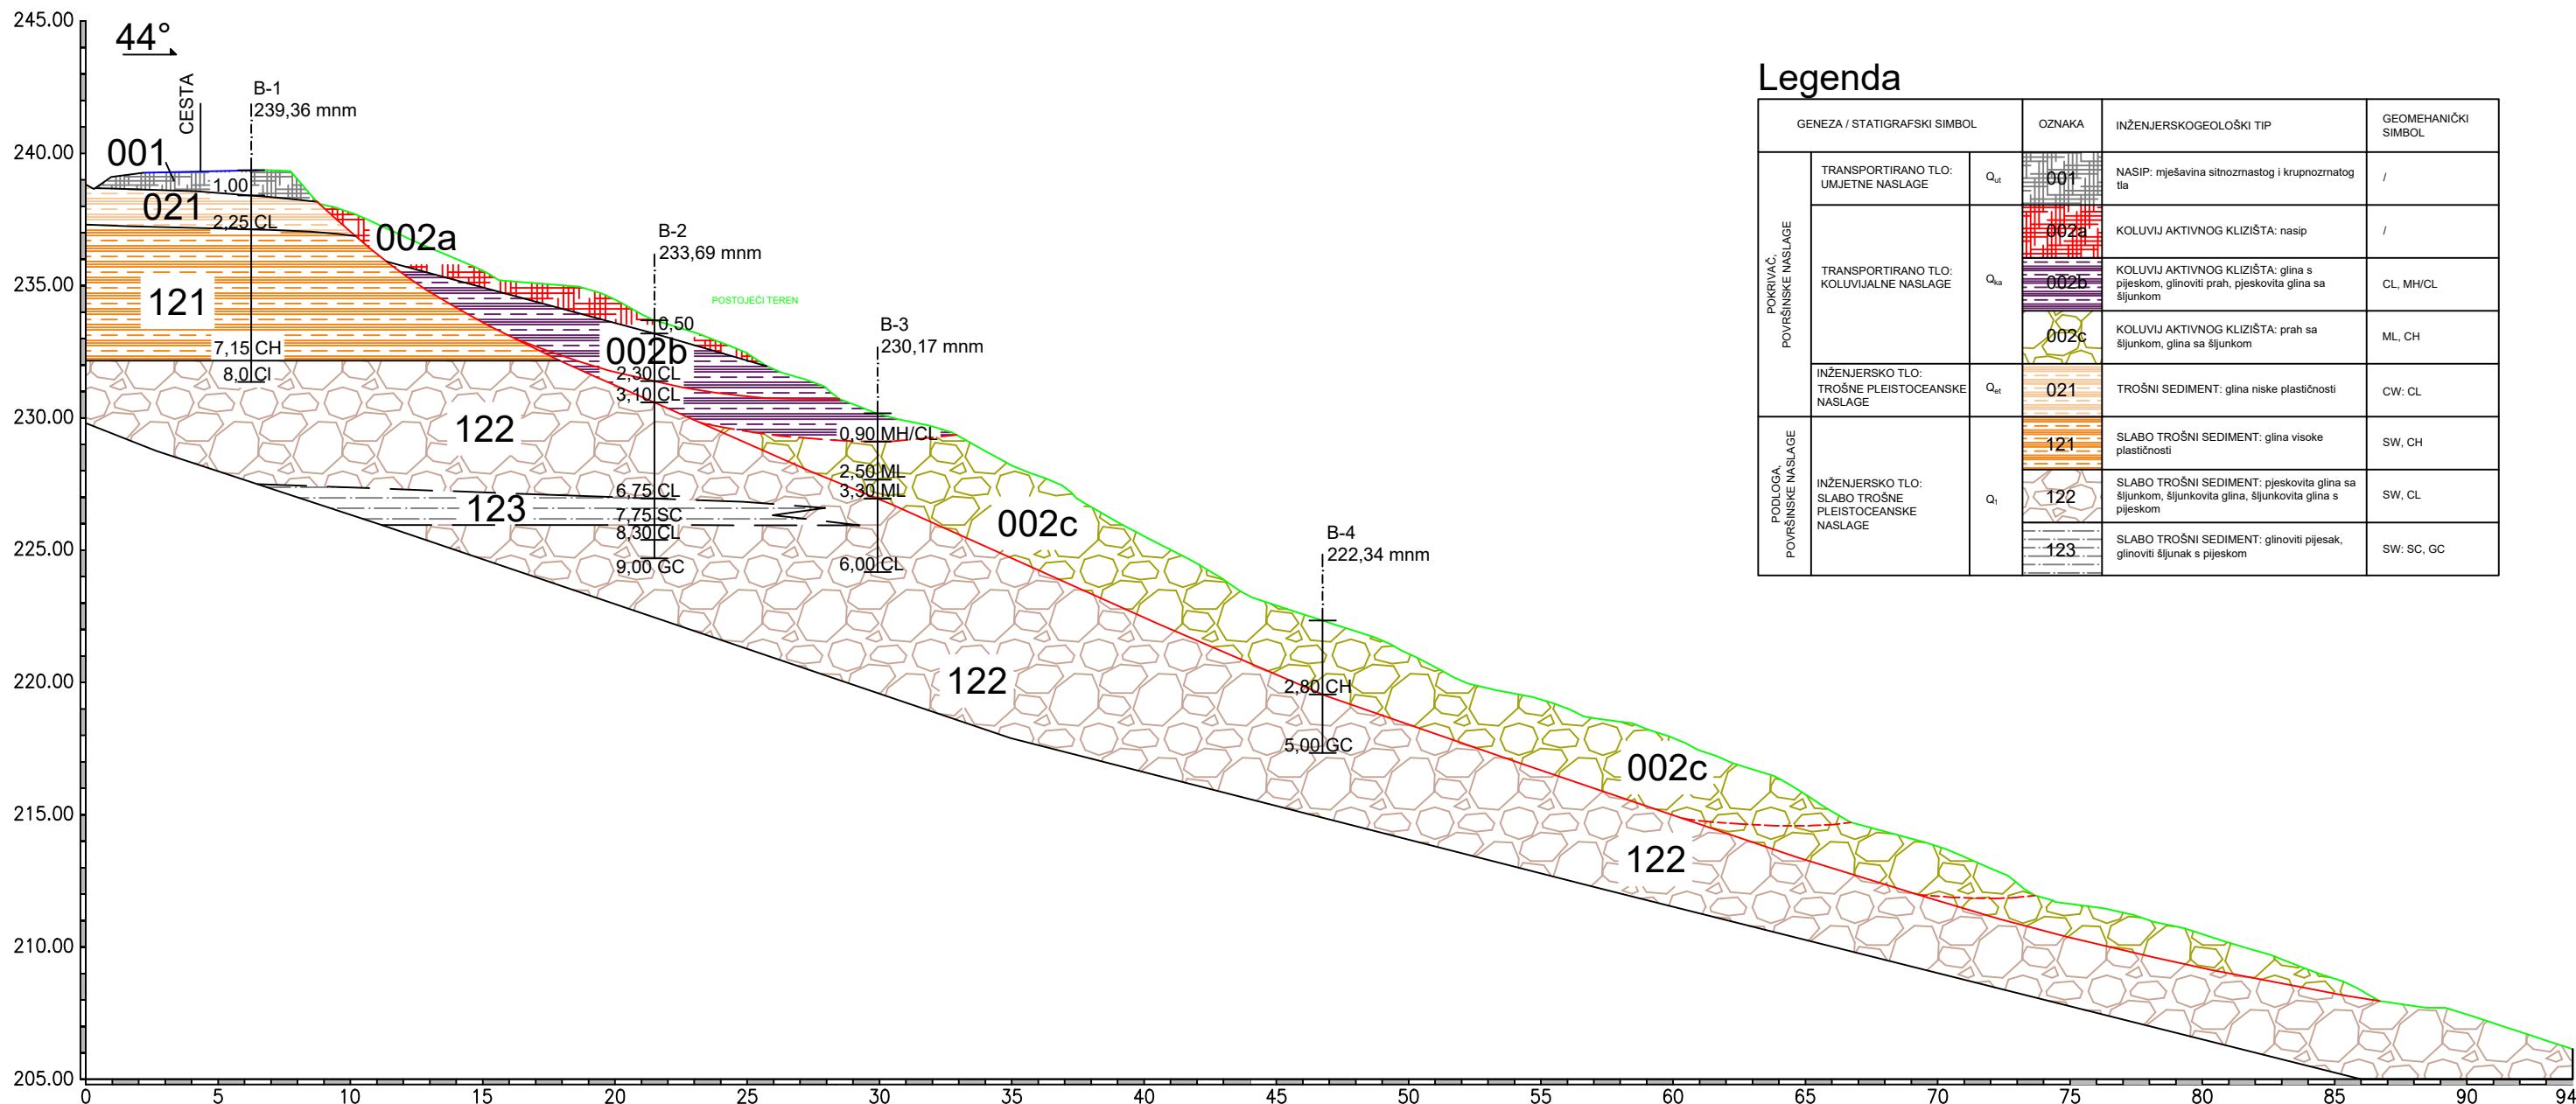
INŽENJERSKOGEOLOŠKI UZDUŽNI PROFIL KLIZIŠTA M1:250

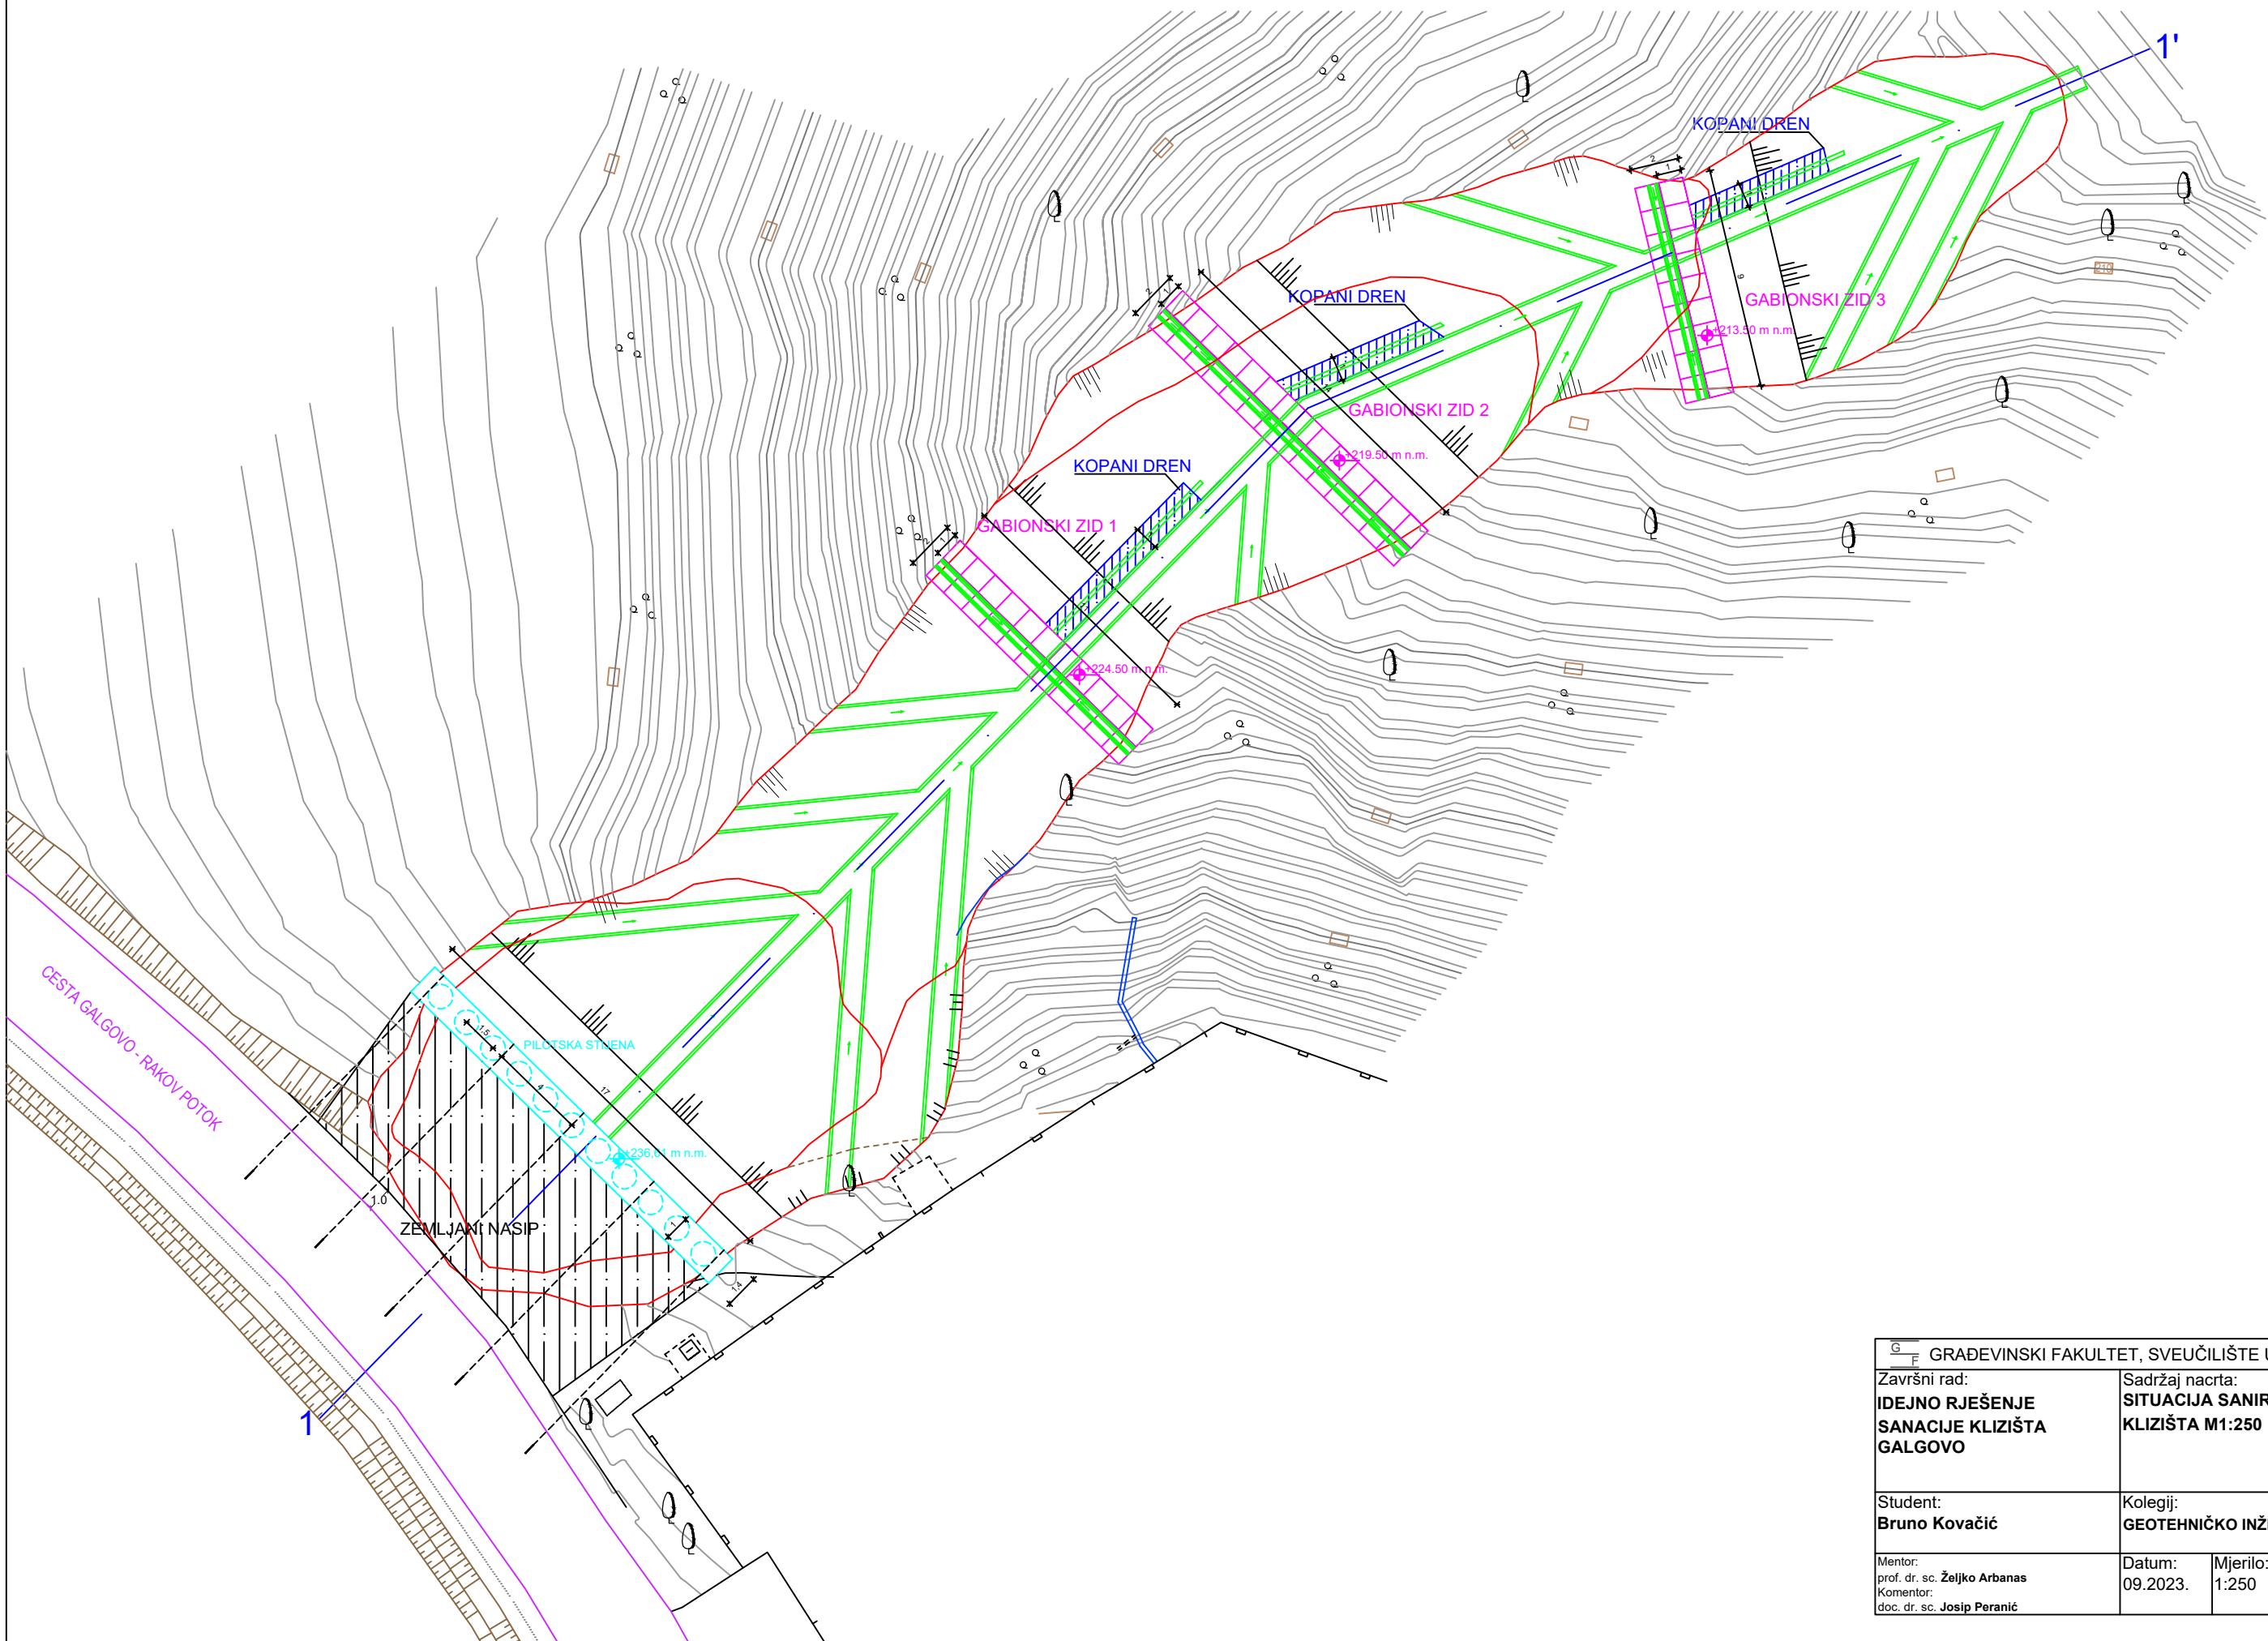
SITUACIJA SANIRANOG KLIZIŠTA M1:250

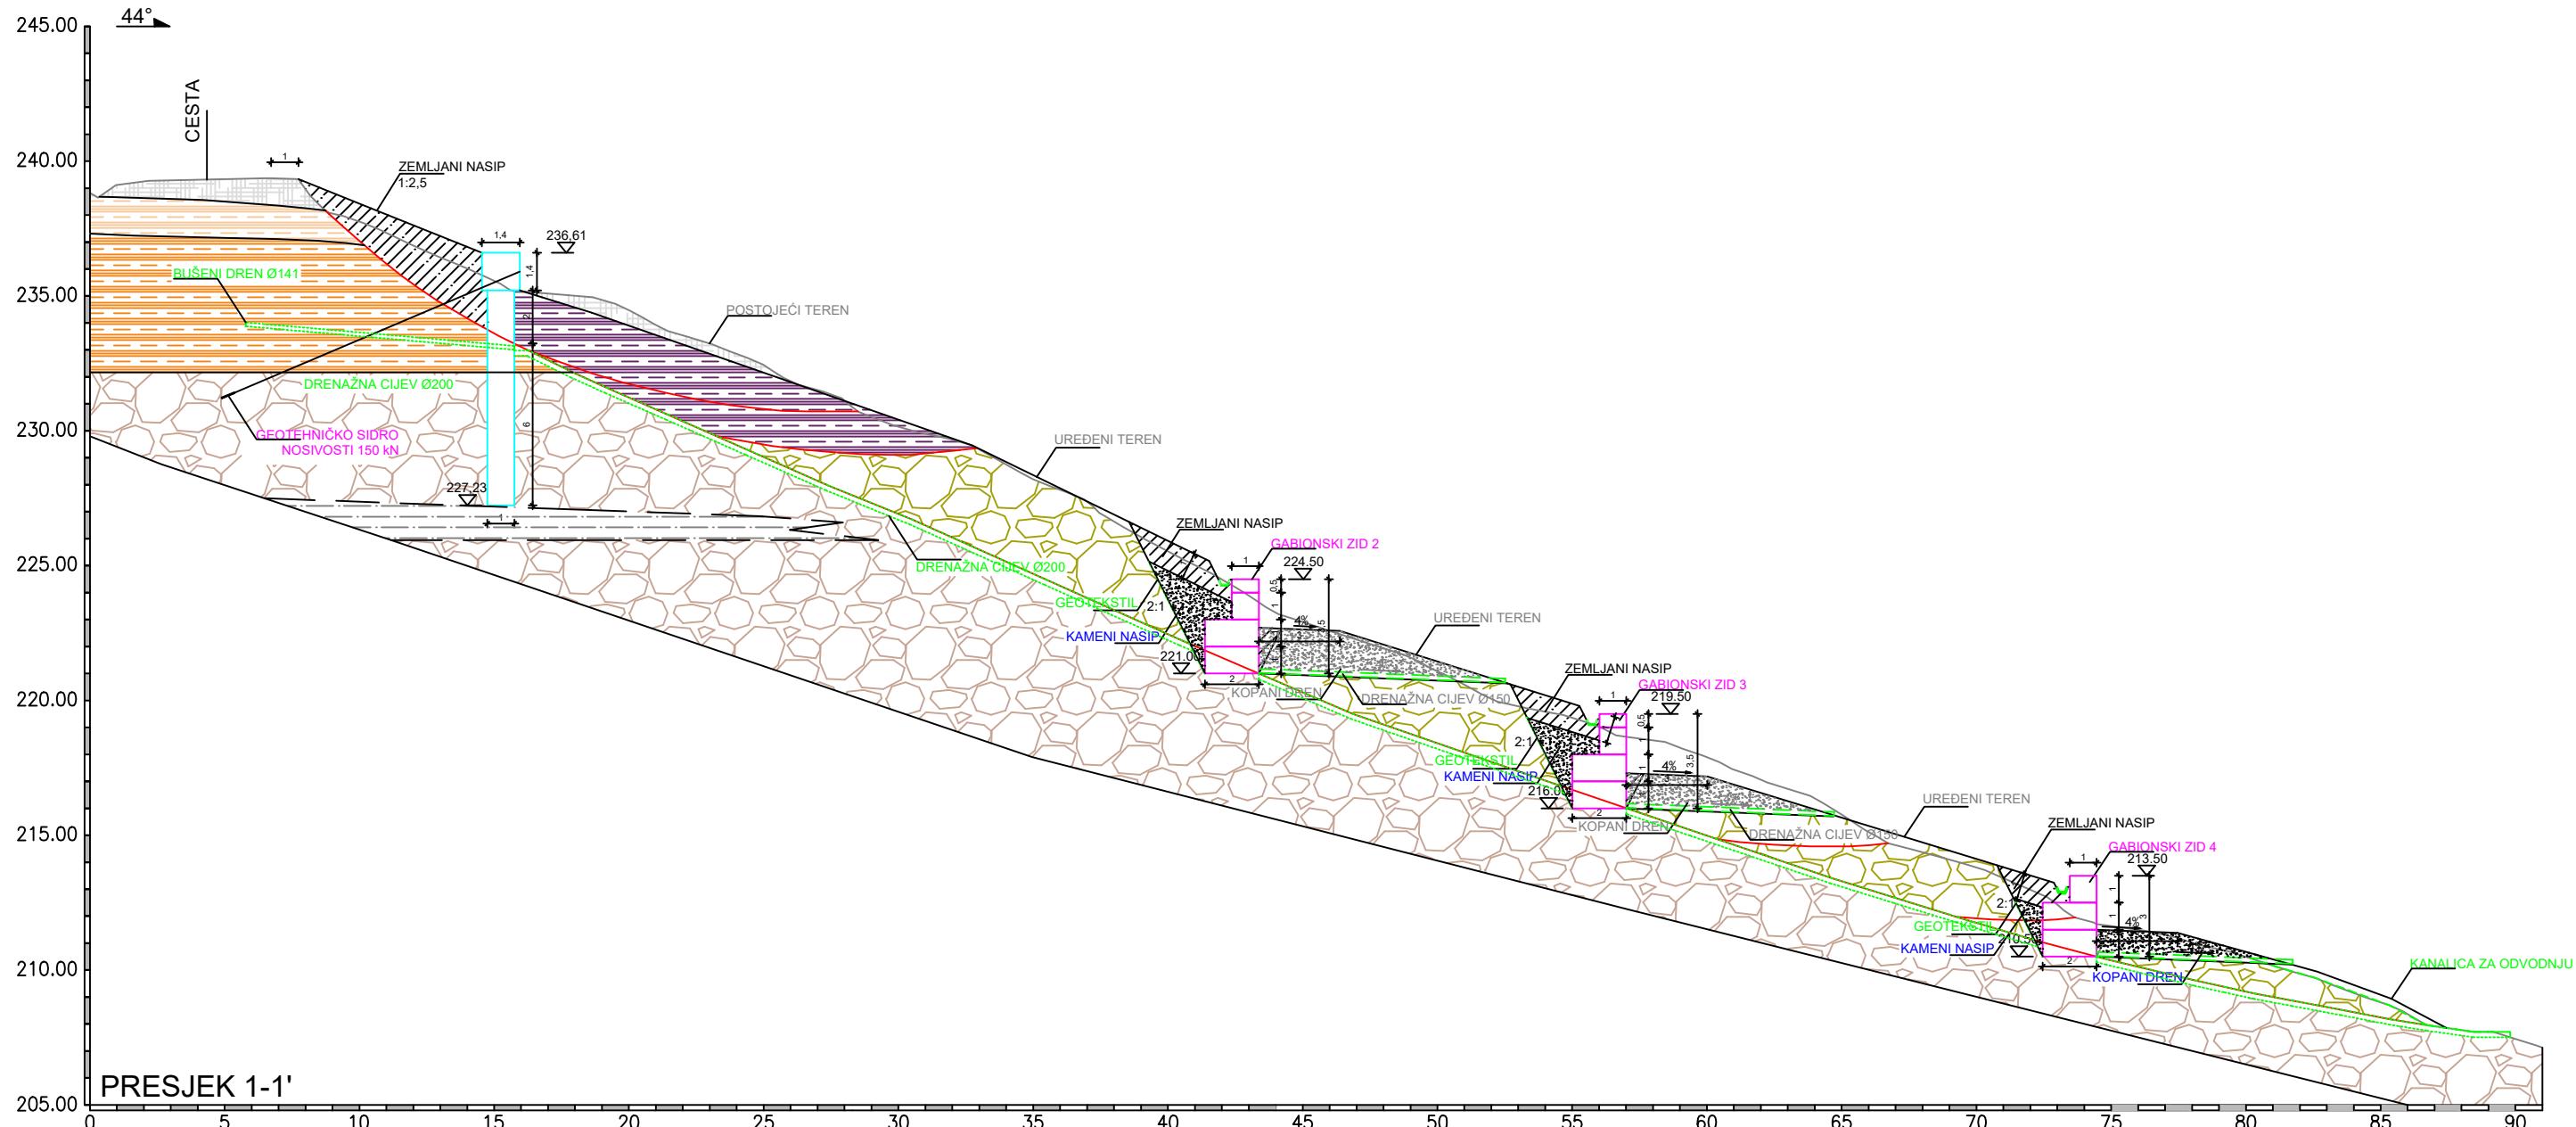
UZDUŽNI PRESJEK SANIRANOG KLIZIŠTA

M1:250
