Obnova mostova grada Zagreba

Završni rad

**Preddiplomski sveučilišni studij građevinarstva
Mostovi**

OBNOVA MOSTOVA GRADA ZAGREBA

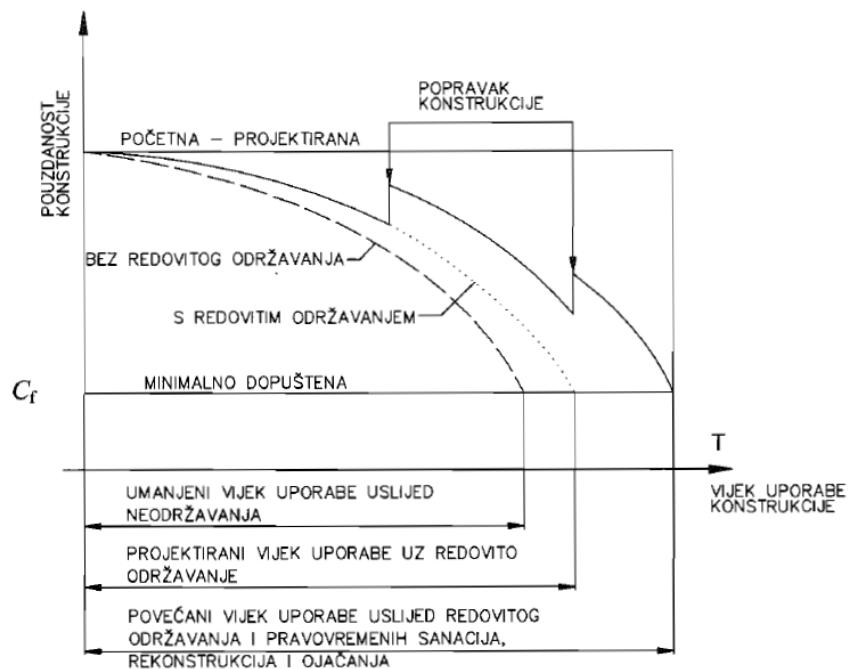
Slika 1: Utjecaj održavanja na produljenje vijeka uporabe konstrukcija

posredno se doprinosi trajnosti konstrukcije. Kod betonskih i armiranobetonskih konstrukcija to obuhvaća ograničenje pojave pukotina betona, deformacija i progiba. Za čelične konstrukcije gubitak uporabljivosti očituje se u vidu prekomjernih deformacija, oscilacija koje mogu negativno utjecati na druge dijelove konstrukcije te lokalna oštećenja koja izazivaju određenu dozu nesigurnosti kod korisnika. Na uporabni vijek konstrukcije utječe i gospodarenje konstrukcijom tj. plan održavanja i sanacije oštećenja ukoliko je potrebno. Utjecaj održavanja konstrukcije na njen uporabni vijek prikazan je na slici 1 u nastavku. Redovno održavanje osigurat će projektirani uporabni vijek konstrukcije. Ukoliko se konstrukcija ne održava redovito smanjit će se njen uporabni vijek, dok kombinacijom redovitog održavanja i pravovremenih sanacija oštećenja postiže se produljenje vijeka uporabe.

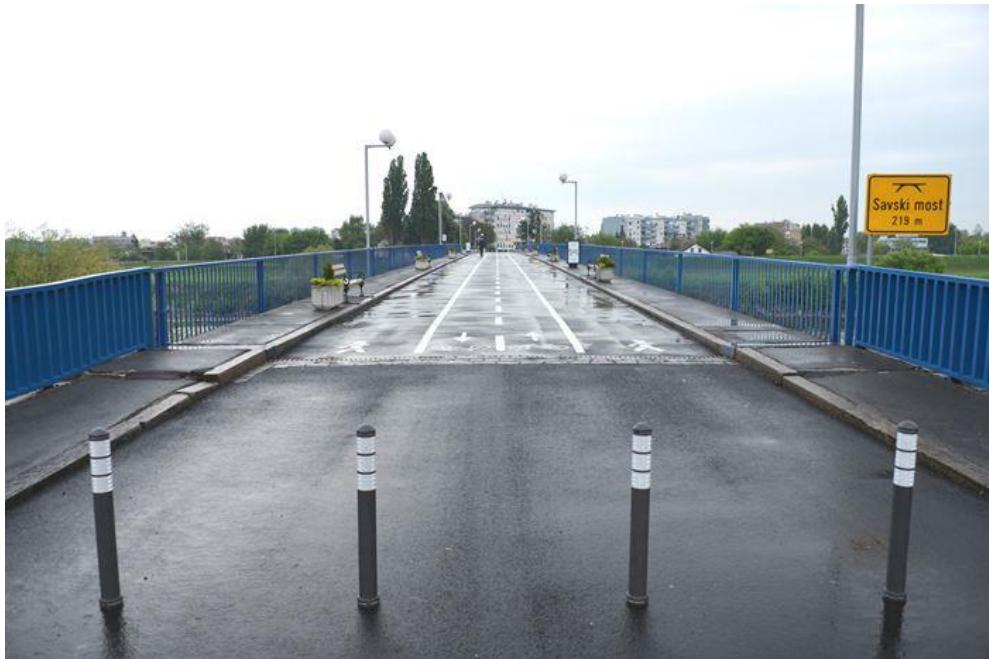
Slika 2: Savski most nakon sanacije 2017. godine [13]

Prva sanacija izvedena je 2017. u vidu manjih popravaka zajedno sa krunom nasipa lijeve obale Save. Promijenjen je asfaltni zastor, izvedena je horizontalna signalizacija biciklističkih i pješačkih staza te su postavljene klupe za odmor.

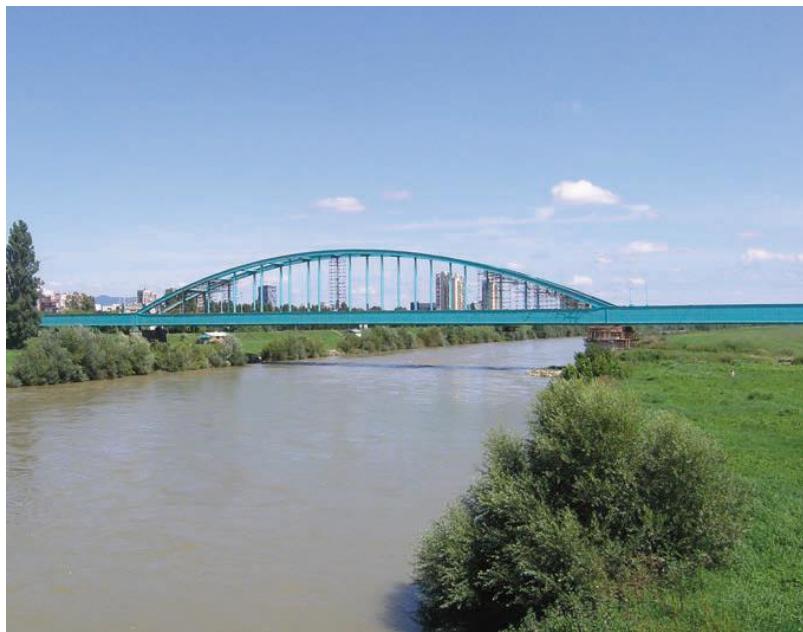
Slika 4: Pogled na most sa Novog savskog kolnog mosta [16]

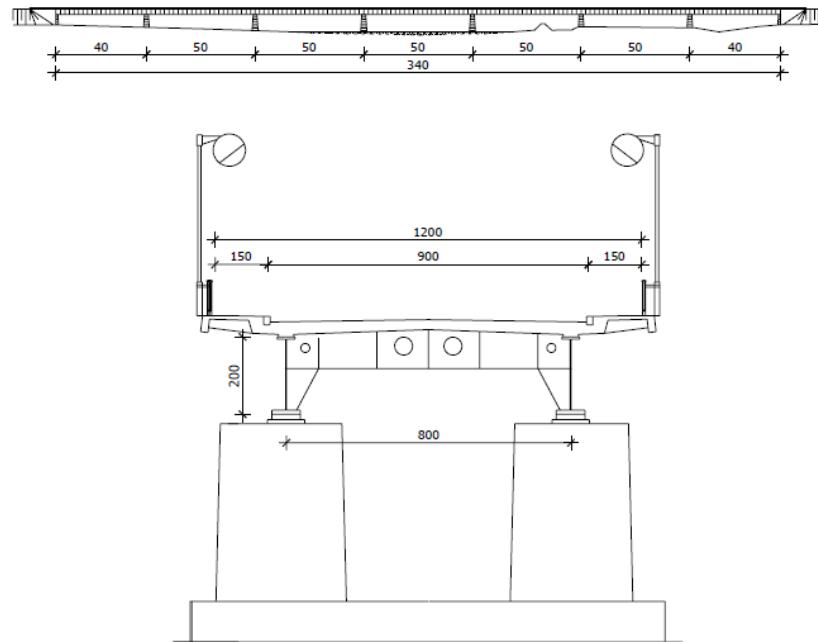
Slika 5: Poprečni i uzdužni presjek Jankomirskog mosta [18]

Širenjem grada Zagreba i izgradnjom zagrebačke obilaznice javila se potreba za Novim jankomirskim mostom koji je napravljen zrcalno s obzirom na stari most. Novi most pušten je u promet 2006. godine kad je i započela obnova Starog mosta. Obnova starog mosta obuhvaćala je zamjenu kolničke ploče i sanacija oštećenja na podgledu, postavljanje nove hidroizolacije i izvođenje zatvorenog odvodnog sustava kao i sustava za sprječavanje poledice. Nanesena je antikorozivna zaštita na glavne nosače, postavljene su nove zaštitne

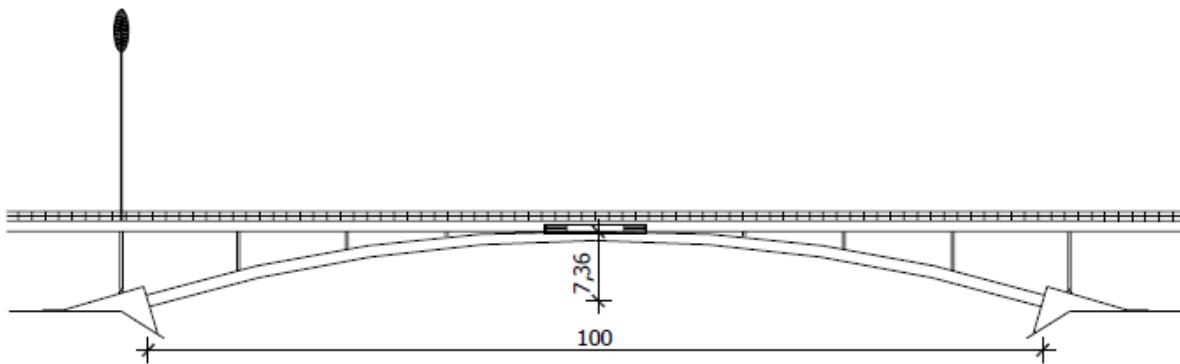
Slika 6: Dispozicija luka Mosta slobode [11]

Most slobode izgrađen je 1959. godine kao čelični lučni most. Luk je sačinjen od dva sandučasta poprečna presjeka promjenjive visine od 1 do 1,3 m, širine 3 m. Konstrukcija gornjeg ustroja oslonjena je na vertikalne stupove, a sastoji se od četiri čelična punostijena nosača. Glavni nosači dijele se na unutarnje, visine 92 cm i vanjske, visine 85 cm. Budući da je između unutarnjih nosača trebalo provesti četiri vodovodne cijevi, profili cijevi uvjetovali su visinu pomosta. Iznad čelične konstrukcije nalazi se armiranobetonska ploča prosječne debljine 20 cm preko koje se prenosi opterećenje. Kolnička konstrukcija sastoji se od hidroizolacije i dva sloja lijevanog asfalta. Inundacije su premoštene grednom

čeličnom konstrukcijom na rasponima od 15 m. Upornjaci su izvedeni kao široki upornjaci sa okomitim zidovima upornjaka od zidanog kamena. [11] Most slobode izgrađen je u vrijeme kada je gradonačelnik grada Zagreba bio Većeslav Holjevac i bio je jedan od prvih projekata u namjeri da se stvori Novi Zagreb. Nakon izgradnje Mosta i preseljenja Velesajma na Kajzericu počela je masovna izgradnja stanova na području Trnskoga i Savskog gaja. [19]

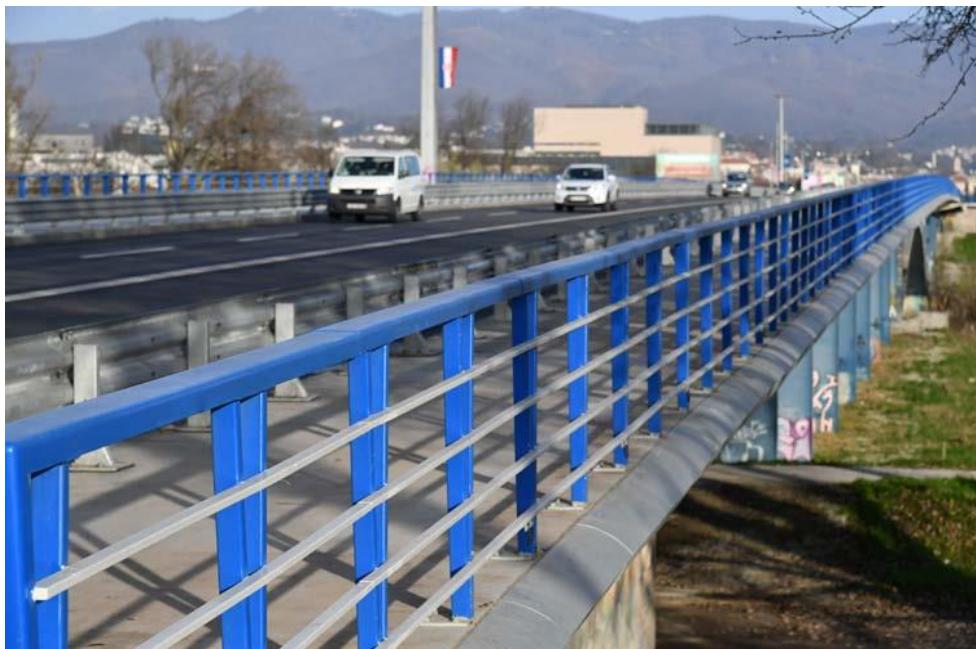
Slika 7: Most slobode nakon sanacije [21]

U obnovu Mosta slobode 2019. godine uključena je obnova pješačkih staza, vijenaca i zamjena ograde. Također je uklonjen kolnički zastor koji je zamijenjen visokootpornim betonom, postavljen je sustav oborinske odvodnje te hidroizolacija. Obnova pješačkih staza uključuje zamjenu rubnjaka s granitnom galerijom, iscrtavanje pješačke i biciklističke staze te postavljanje zaštitne odbojne ograde kako bi pješaci i biciklisti bili zaštićeni od potencijalnog naleta vozila. Osigurani su bočni platoi i sanirani su prilazni vijadukti u ukupnoj dužini od 750 m. [20]

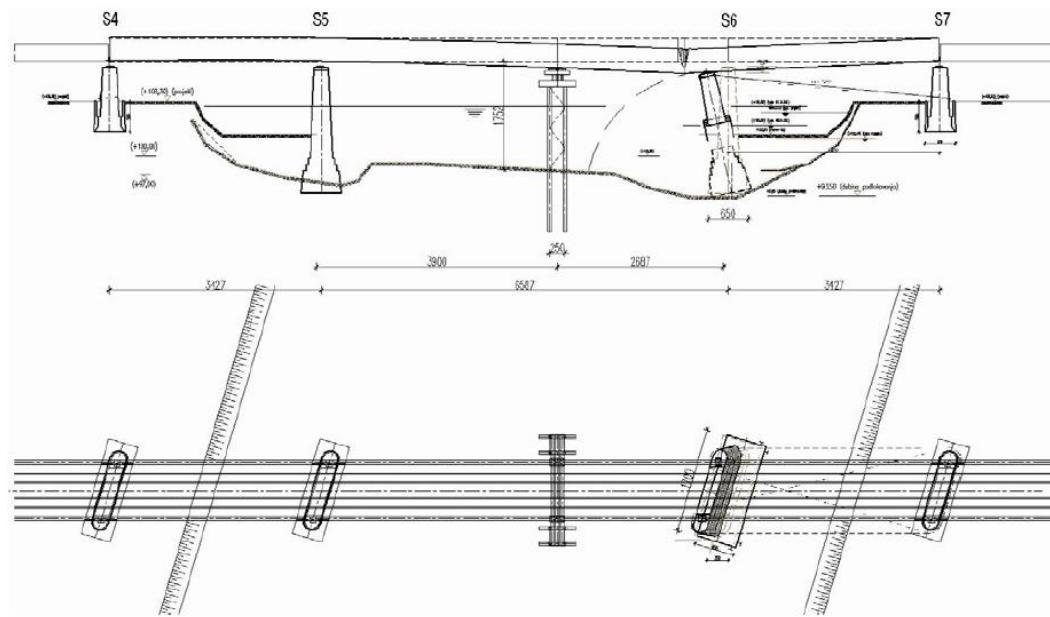
Slika 8: Poprečni i uzdužni presjek mosta s vidljivim pomacima stupa S6 [23]

U proljeće 2009. godine došlo je do popuštanja potpornog stupa S6 u koritu i ulegnuća kolosijeka od 1,5 m. Naknadnim mjerjenjima ustanovljeno je da se stup S6 pomaknuo uzvodno za 8,8 cm i prema sredini rijeke za 5,7 cm, a slijeganje temelja uzrokovalo je pomak od 5 cm od dana popuštanja. Sanacija je obuhvaćala izradu novoga stupa S6 i ojačavanje postojećih temelja. Stupovi S5 i S6 zaštićeni su oblaganjem kamenim blokovima. Izvedena je obnova glavnih nosača, sekundarnih uzdužnih nosača i vjetrovnog sprega. Veći dio glavnih nosača ponovno je ispravljen, a mijenjani su samo oni dijelovi koji su pretrpjeli nepovratne deformacije. Novi dijelovi nosača izrađivali su se u radionicama s rupama za zakovice, dok se ispravljeni dijelovi zagrijavaju i kuju. [23]

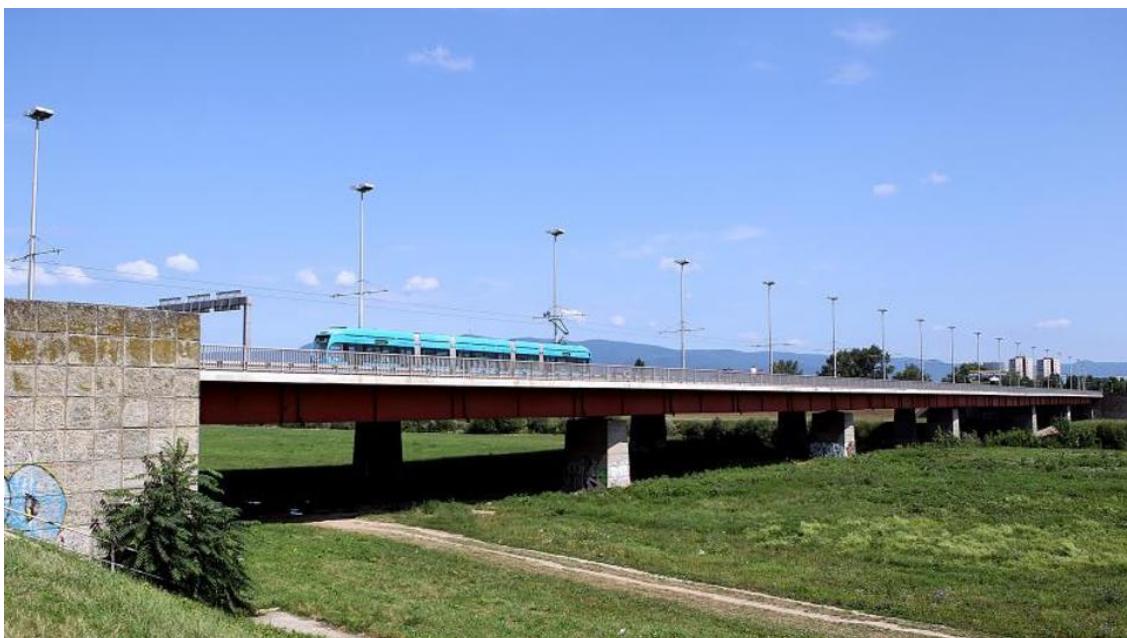
Slika 9: Pogled na Most mladosti [25]

Most mladosti izgrađen je 1974. godine, ukupna dužina je 1188 m i podijeljen je na 3 dilatacije. Prema tipu konstrukcije središnji raspon je spregnuta čelična konstrukcija, dok su sjeverni i južni prilazni vijadukti rebrastog poprečnog presjeka od predgotovljenih elemenata. Ukupna širina mosta je 36 m, a na njemu je smještena tramvajska pruga s dvoje tračnica i po tri prometna traka za automobile u svakom smjeru. [11,24]

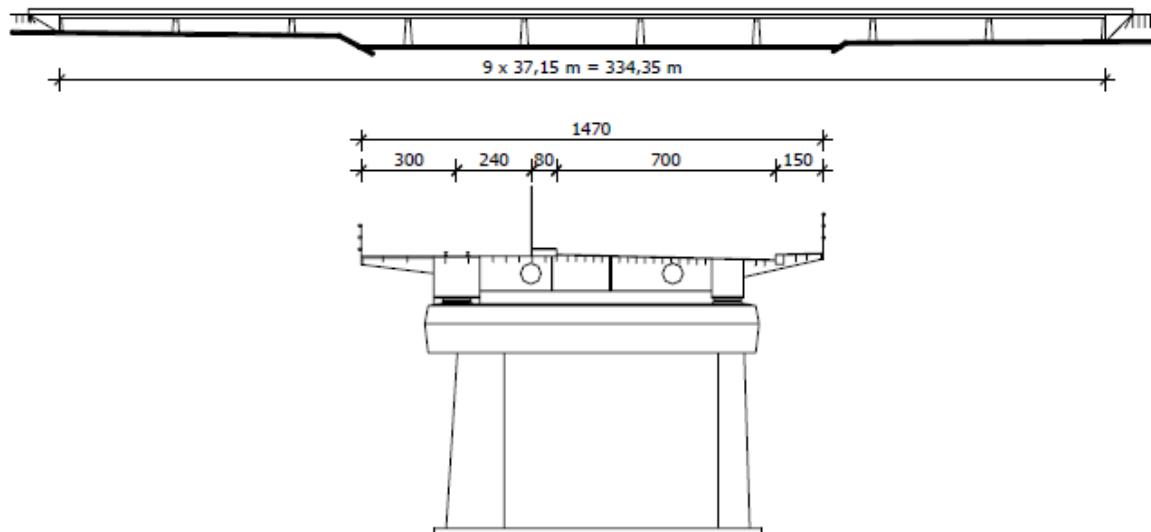
Slika 10: Poprečni presjek i dispozicija Podsusedskog mosta [11]

Tijekom 2014., 2015. i 2016. godine izvedena je sanacija srednjeg stupa, od ukupno tri stupa u koritu rijeke. Oštećeni beton uklonjen je hidrodemoliranjem, a temelji su ojačani mirkopilotima. Donji dio stupa zaštićen je nabačajem od lomljenog kamena kako bi se zaštitilo korito od podlokavanja. Primjenom iste tehnologije saniran je i stup bliži lijevoj obali, a planirana je sanacija i zadnjega stupa. Sljedeća planirana sanacija obuhvaća iste radove kao i 2009. godine, ali na dijelovima kolnika koji nisu bili obuhvaćeni u prvoj fazi. Početak radova nije poznat. [22]

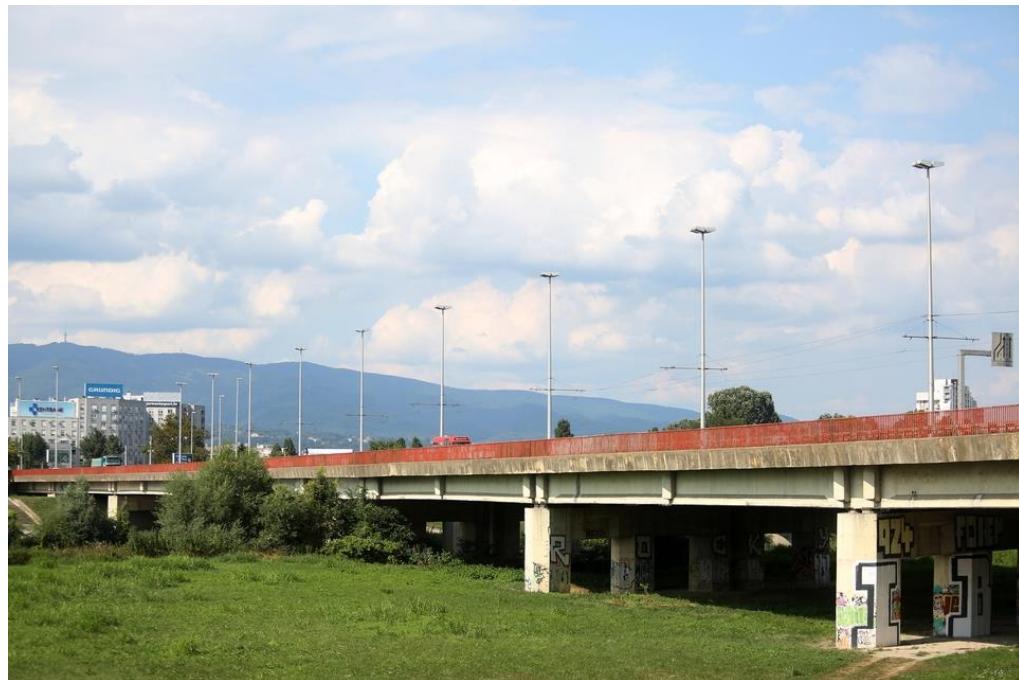
Slika 11: Pogled na Jadranski most s desne obale Save [30]

Na zadnjem šestogodišnjem pregledu 2017. godine uočena su gotovo ista oštećenja, neka od njih uznapredovala s obzirom da u međuvremenu nikakvi popravci nisu izvedeni. Sva oštećenja posljedica su dotrajalog i uništenog sustava odvodnje i prijelaznih naprava kroz koje prolazi voda i uzrokuje degradaciju betona što rezultira korozijom armature i drugih čeličnih dijelova. [29]

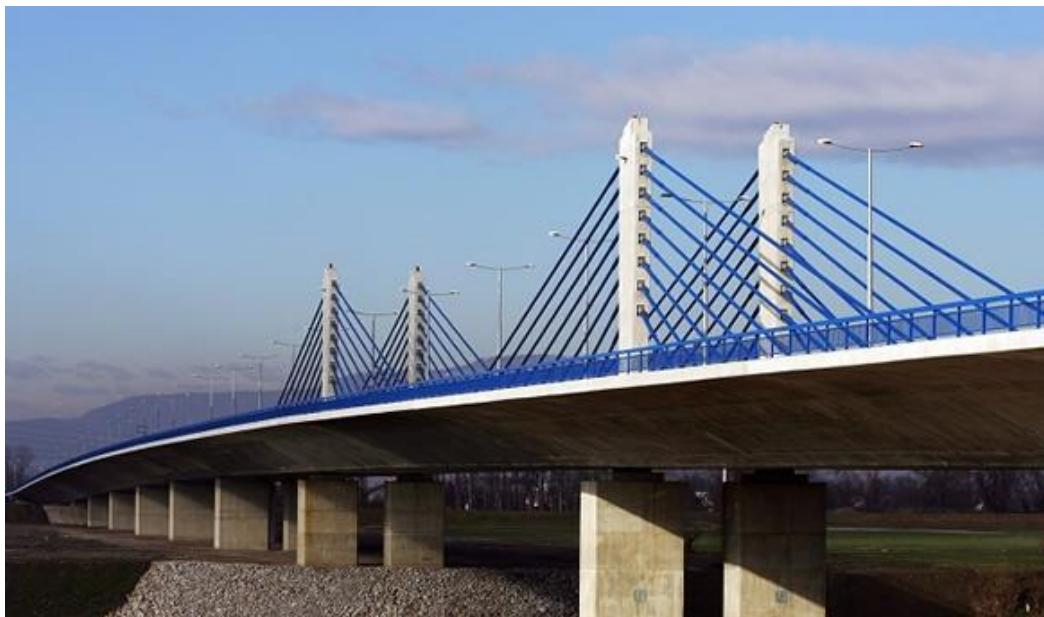
Slika 12: Pogled na Domovinski most [32]

Domovinski most dio je projekta Centralnog uređenja pročišćavanja otpadnih voda Zagreba i građevina je prometno-infrastrukturne namjene. Izrađen je u produžetku Radničke ceste s ciljem spajanja istočnog dijela grada sa zračnom lukom u Velikoj Gorici. Ukupna duljina mosta je 879 m a ima ukupno 13 raspona. Konstrukcija je izvedena kao prednapeta gredna armiranobetonska konstrukcija, a glavni raspon duljine 120 m ovješen je o dva pilona. Središnji raspon ovješen je u dvije vertikalne ravnine a raspored kabela je mješovit. Na svakoj strani pilona nalazi se osam kabela koji su sidreni u gredu svakih 6 m. Prednapinjanje konstrukcije vrši se izvana preko pilona te u poprečnom i uzdužnom smjeru. Ukupna širina mosta je 33,5 m, a obuhvaća dva prometna traka u svakom smjeru, pješačke i biciklističke staze te je u središnjem pojusu ostavljen prostor za tramvajske pruge ili brzu željeznicu. Poprečni presjek je sanduk sa pet komora unutar kojih se nalaze cijevi glavnog kolektora otpadnih voda, vodovodne cijevi i plinovod. Most se oslanja na ukupno 14 stupova, uključujući upornjake, a glavni raspon nalazi se između pilona. Svi stupovi u inundacijama plitko su temeljeni dok su piloni temljeni na pilotima. [11, 31]
