Rušenje mostova

Undergraduate thesis / Završni rad

Završni rad

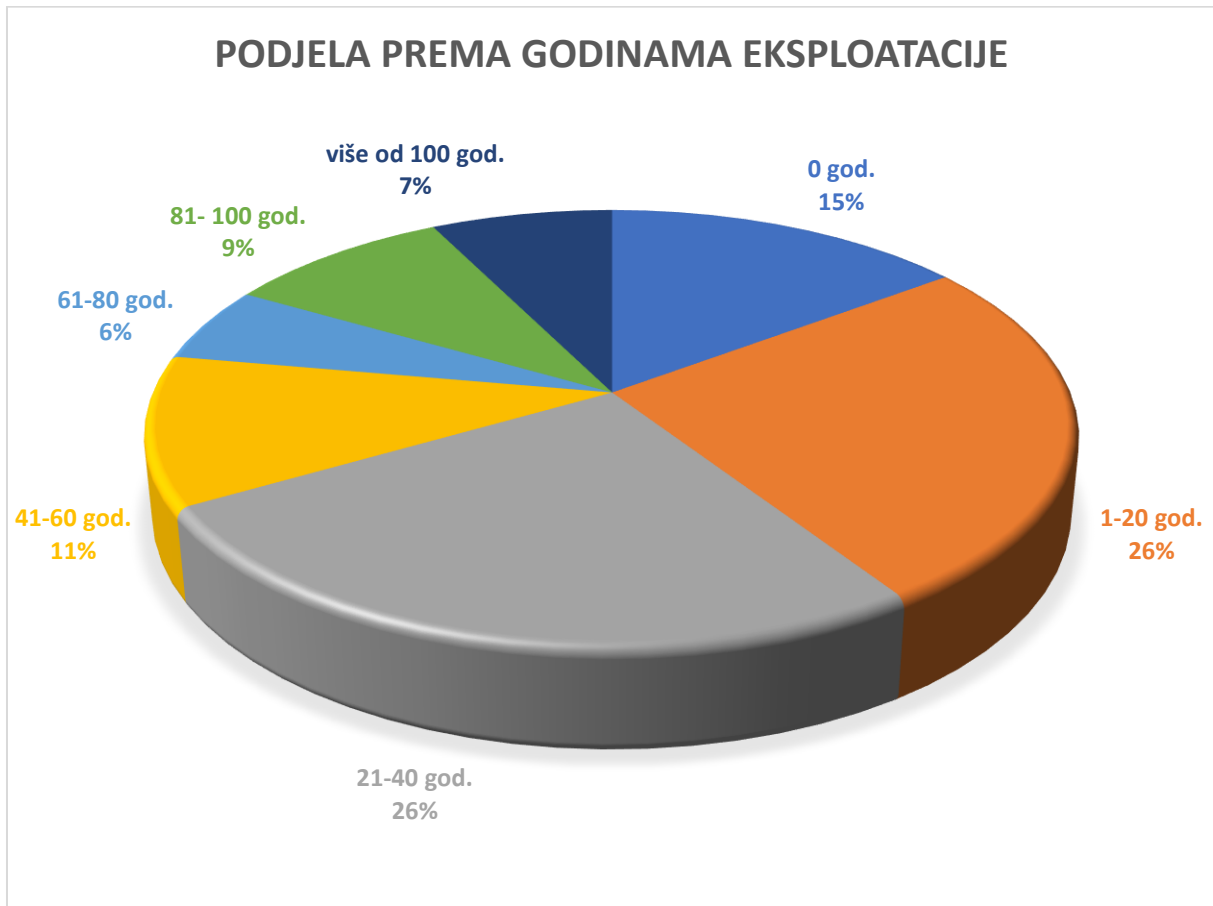
Ova podjela odnosi se na vrijeme korištenja mosta kao prijelaza preko postojeće prepreke. Podjela će se vršiti prema godinama, odnosno 0 godina za srušene mostove za vrijeme gradnje, od 1-20 godina, 21-40 godina, 41-60 godina, 61-80 godina, 81-100 godina i više od 100 godina.

Dijagram 4. Prikaz podjele mostova u uzorku prema godinama korištenja/ eksploatacije

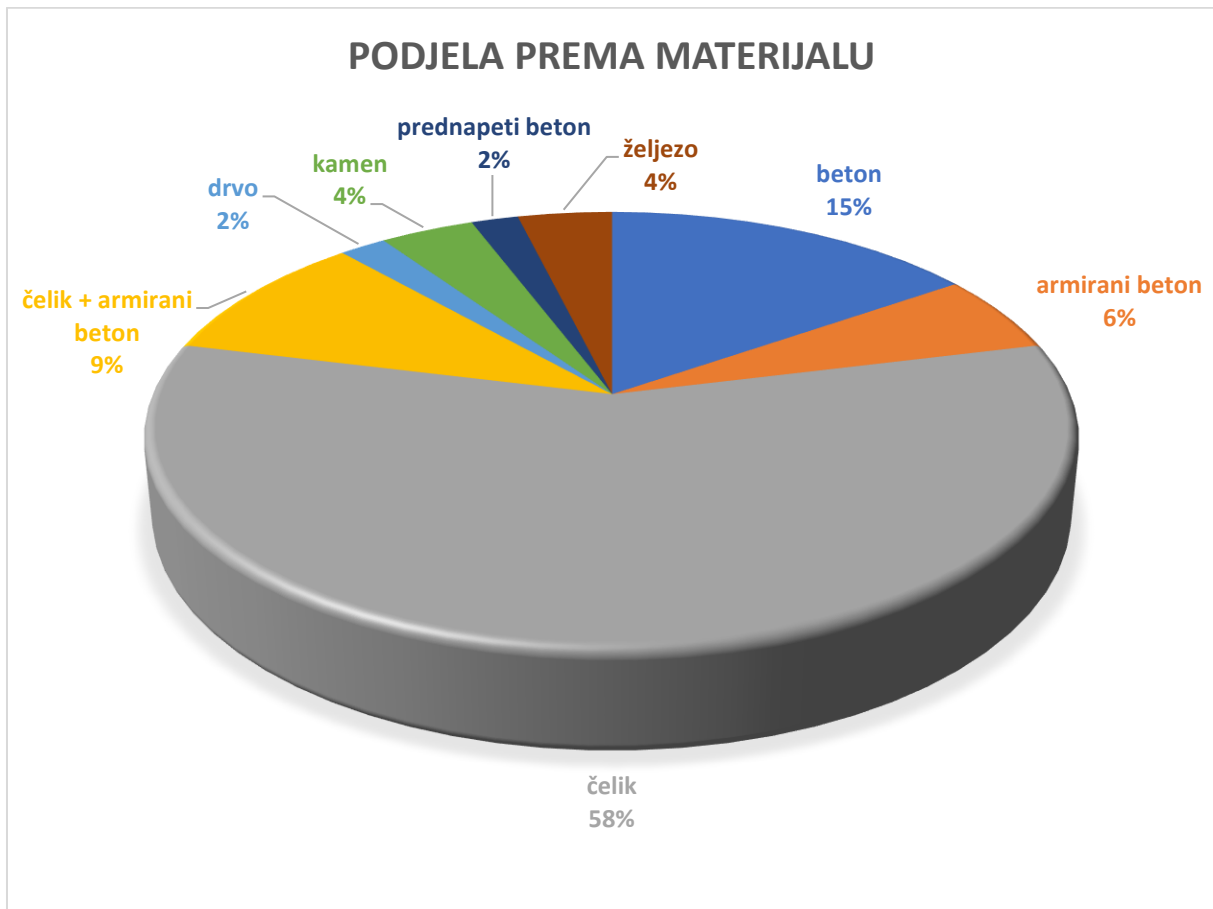
Ova podjela svrstana je na mostove izgrađene od kamena, čelika, betona, armiranog betona, prednapetog betona te kombinacijama čelika i betona te čelika i armiranog betona. Prema prikupljenim podacima najviše mostova građeno je u prošlom stoljeću kada popularnost stječe čelik kao ekonomični materijal, odnosno proporcionalnog omjera cijene i kvalitete. Također mostovi građeni od čelika su vitkiji i elegantniji i brža je gradnja u odnosu na betonske, armirano betonske, prednapete betonske i zidane mostove.

Dijagram 5. Prikaz podjele mostova u uzorku prema materijalu od kojeg su izgrađeni

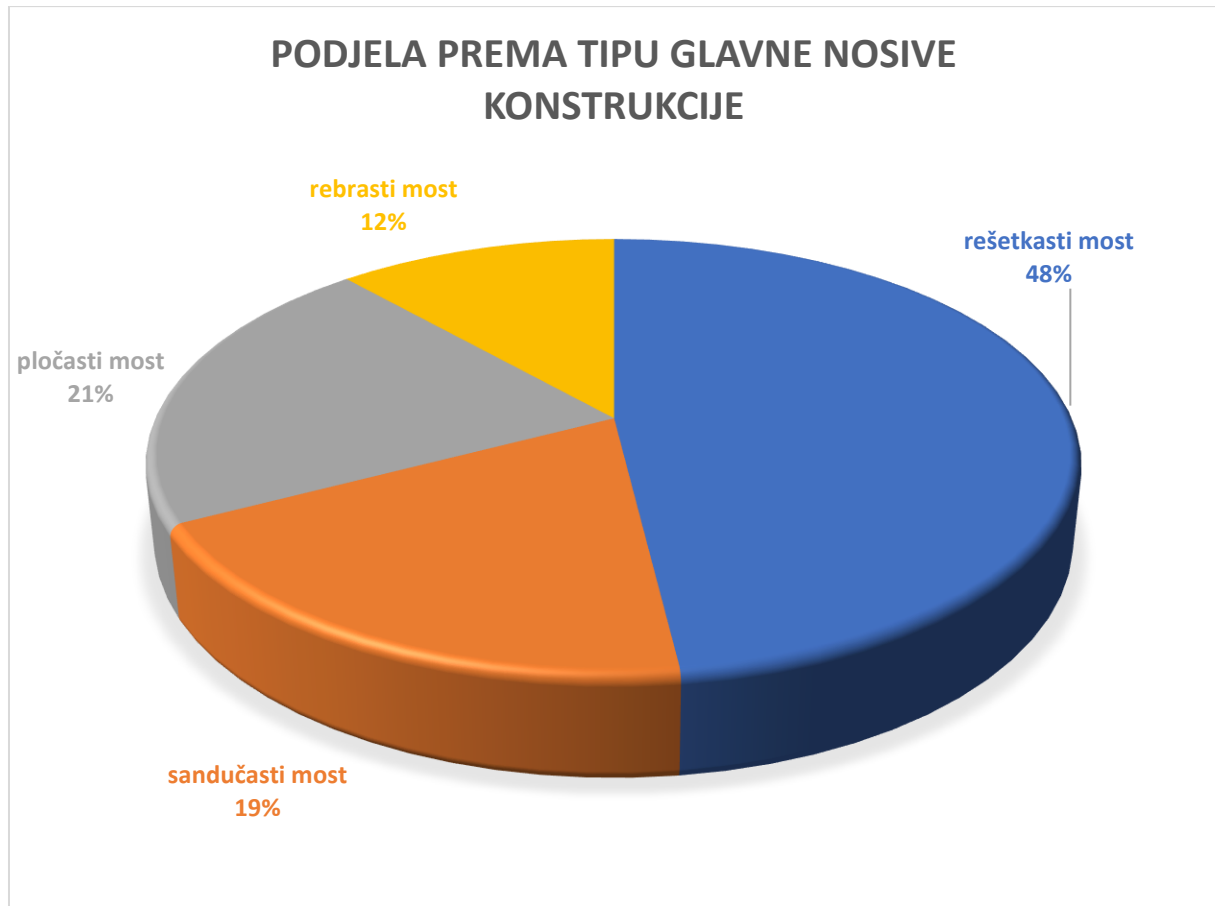
Podjela se vrši na pločaste, rebraste, sandučaste i rešetkaste nosive konstrukcije. Prema prikupljenim podacima većina mosta je građena od čelika te možemo zaključiti da će u ovoj kategoriji najviše prevladavati rešetkasti mostovi.

Dijagram 7. Prikaz podjele mostova u uzorku prema tipu nosive konstrukcije

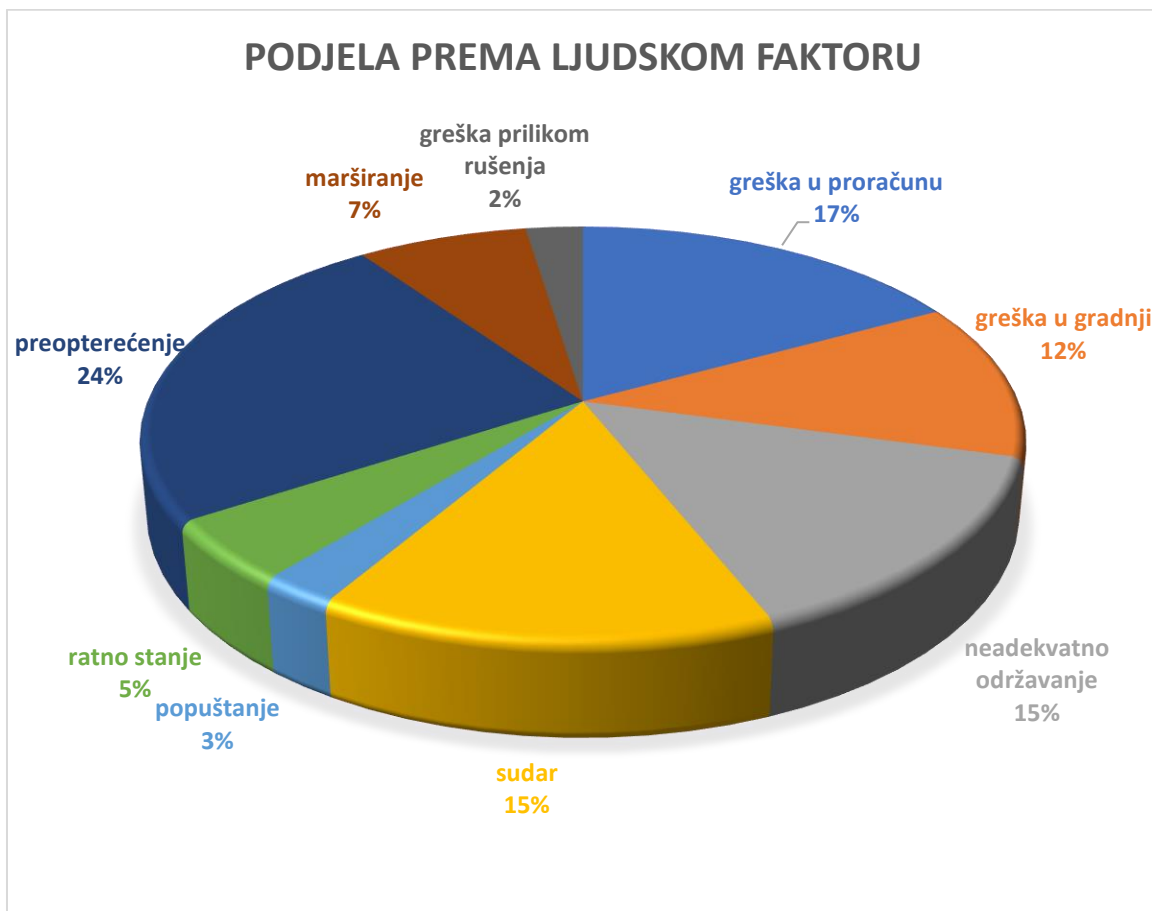
Kod utjecaja ljudskih faktora prema uzorku podjela se vrši na greške prilikom rušenja, projektiranja (proračun), greška u gradnji te na neadekvatno održavanje, preopterećenje, sudar, marširanje, ratno stanje i popuštanje.

Popuštanje mosta odnosi se na rušenje mosta zbog puzanje materijala uslijed dugoročnog djelovanja opterećenja pri povišenoj temperaturi.

Dijagram 10. Prikaz podjele mostova u uzorku prema ljudskom faktoru

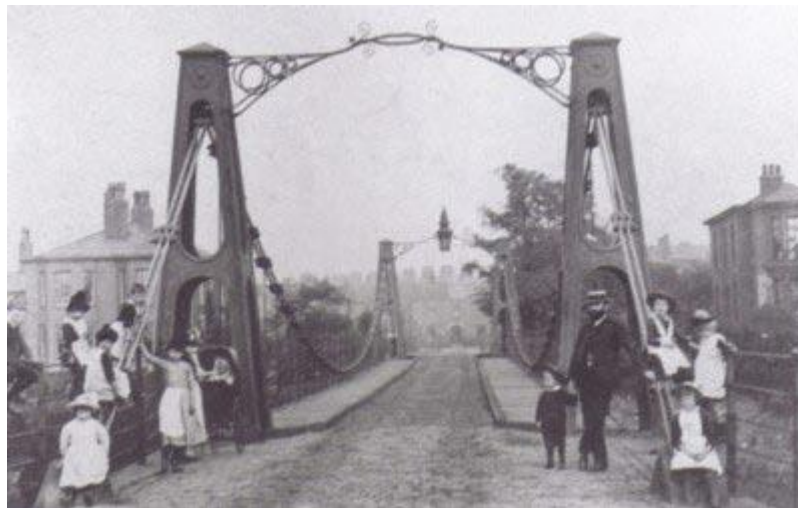
Slika 11. Obnovljeni most nakon urušavanja

Most je nakon urušavanja obnovljen i ojačan, ali je na kraju zamjenjen 1924. godine Prattovim rešetkastim mostom. Urušavanje mosta uzrokovalo je nepovjerenje u viseće mostove i izdavanje naredbe od strane britanske vojske kojom vojnici pri prelasku mosta prestaju marširati i koriste normalni hod sa većim razmakom. [6][19][20][21][22]

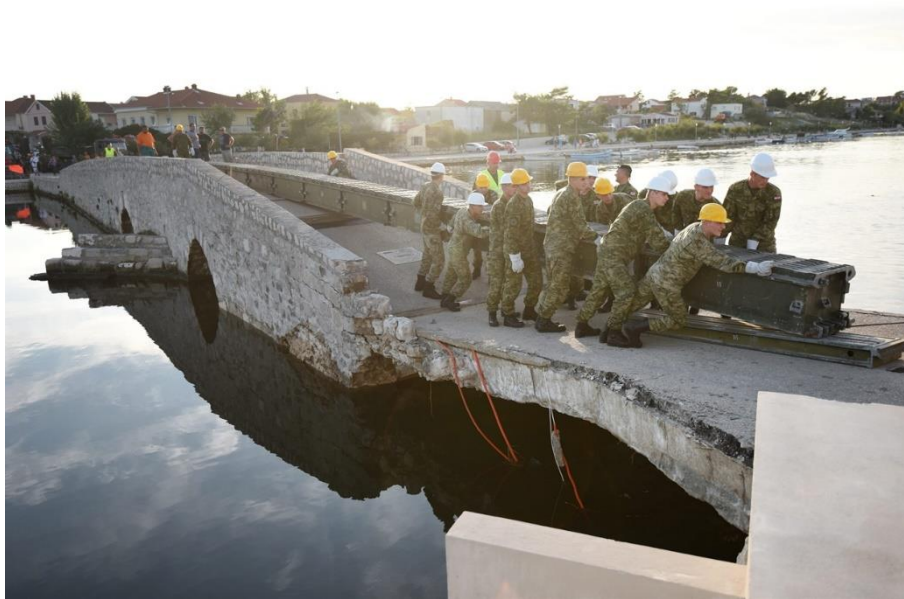
Slika 18. Donji most nakon poplave

Donji most ima ukupnu duljinu 70 m, a širinu 4,5 m, te tri svoda raspona 3,5 m. Nakon oštećenja u poplavi 1988. godine most je obnovljen je i rekonstruiran na način da su sačuvani razdjelni zidovi i svodovi, a zamijenjena je ispuna unutar mosta. U poplavi 2017. godine srušio se jedan od svodova, kameni zidovi su popucali i zadobili velike deformacije.

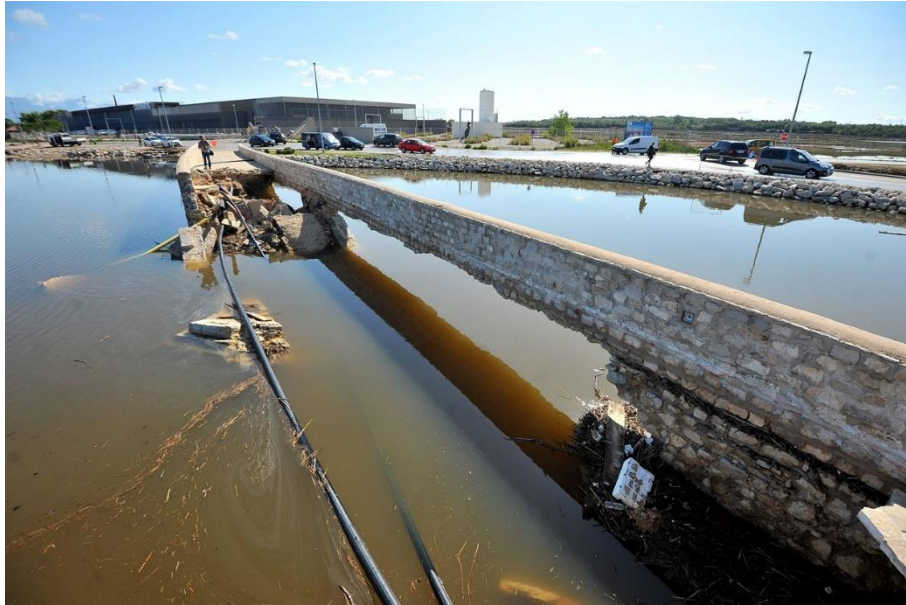
Slika 21. Gornji most nakon poplave

Gornji most ima ukupnu duljinu 90 m, a širinu od 4,9 do 6,2 m tj. 3,9 do 5,3 m, te tri svoda s maksimalnim razmakom od 4 m. Tijekom godina most je nekoliko puta rušen zbog oštećenja tijekom slijeganja tla ili poplava. Rekonstrukcija mosta započela je 2007. godine a završila 2009. godine na način da se sačuvaju izvorni dijelovi zida i temelja te izvorna struktura mosta. U poplavi 2017. godine srušena je srednja trećina mosta zbog potiska vode na svodove mosta, a druge dvije trećine zadobila su znatna oštećenja.
