Prenamjena pivovare u Otočcu

Diplomski rad

**PRIJEDLOG REVITALIZACIJE POVIJESNOG KOMPLEKSA – PIVOVARA U OTOČCU
PROPOSAL OF REVITALIZATION OF THE HISTORIC COMPLEX – BEER FACTORY IN
OTOČAC**

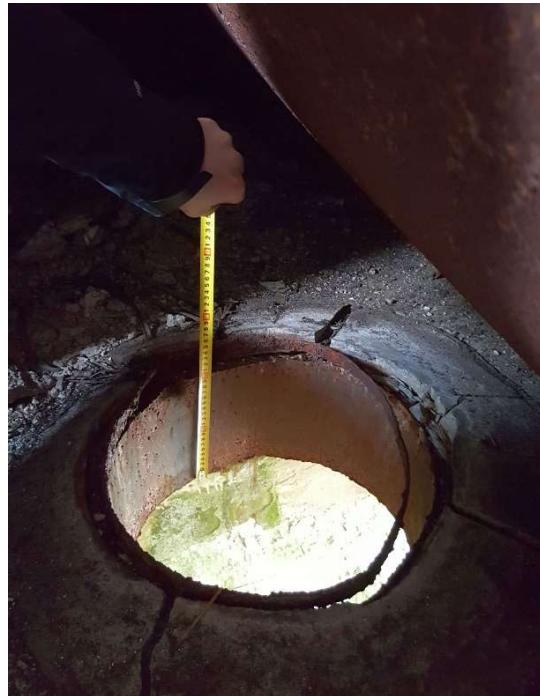
Slika 1: Mjerenje debljina međukatnih konstrukcija

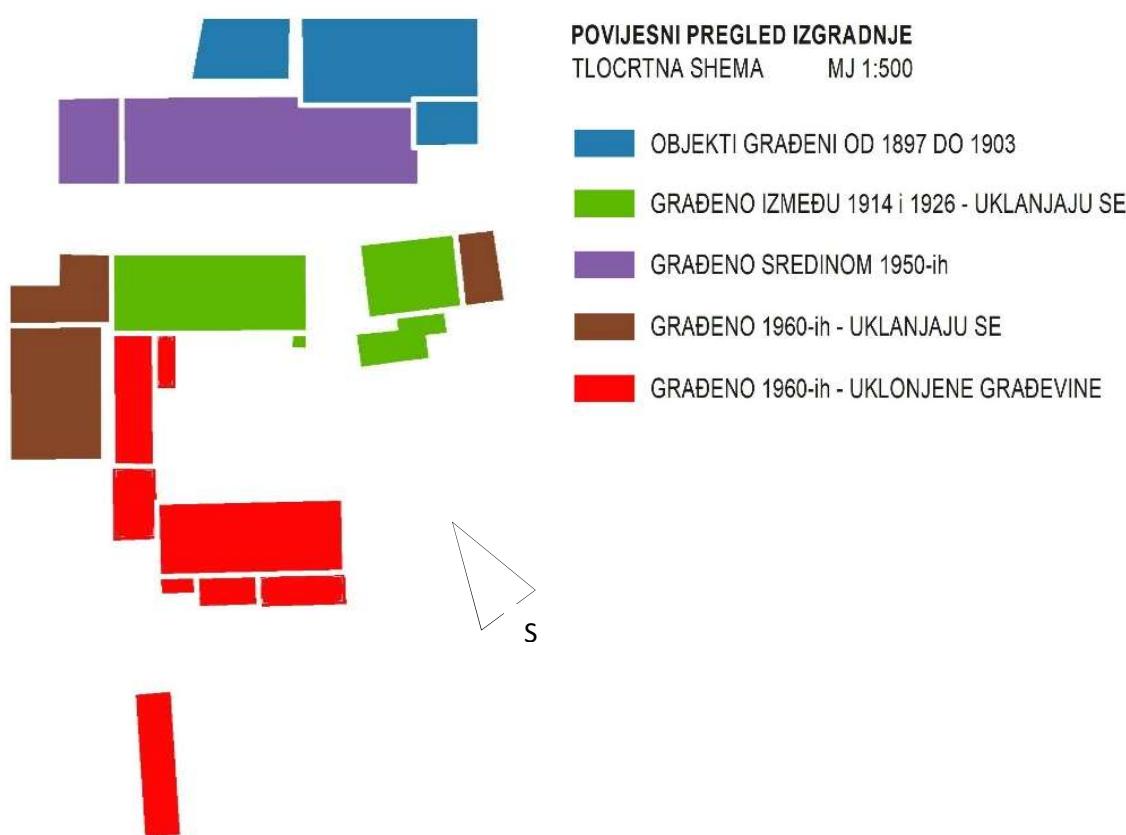
Slika 9: Koloristička shema građevina po vremenu građenja

Pivovara se više puta dograđivala. Brojne dogradnje i stalna prenamjena postojećih prostora svjedoči o potrebi za povećanjem proizvodnje, proširenjem assortimenta i usvajanjem novim tehnologijama u proizvodnji piva.

Sredinom 50-ih godina značajnije se dograđuje osnovna zgrada pivovare, gradi se suvremeniji dio od betonskih konstrukcija, značajnom dogradnjom prvog građevinskog sklopa, u proizvodnju je uvedena nova oprema.

Prema dokumentaciji iz Državnog arhiva u Gospiću 1967. g. ishođene su dozvole za građenje i prenamjenu dijela postojećih građevina južno od Fortičke ulice. Pogon likerane smješten je u prostoru između građevina koje graniče s cestom i Gacke. Većina građevina za proizvodnju likera danas su potpuno uklonjene. Ostale su građevine sjeverno i južno od Fortičke ulice.

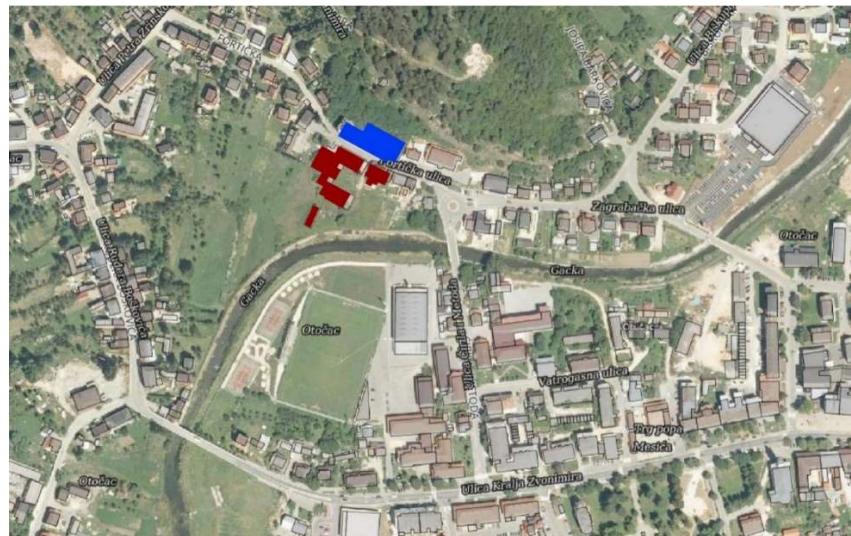
Slika 10: fotografija iz zraka - položaj pivovare u naselju: Plavim je označena zgrada pogona pivovare - predmet rada, crvenim su naznačene građevine predviđene za uklanjanje.

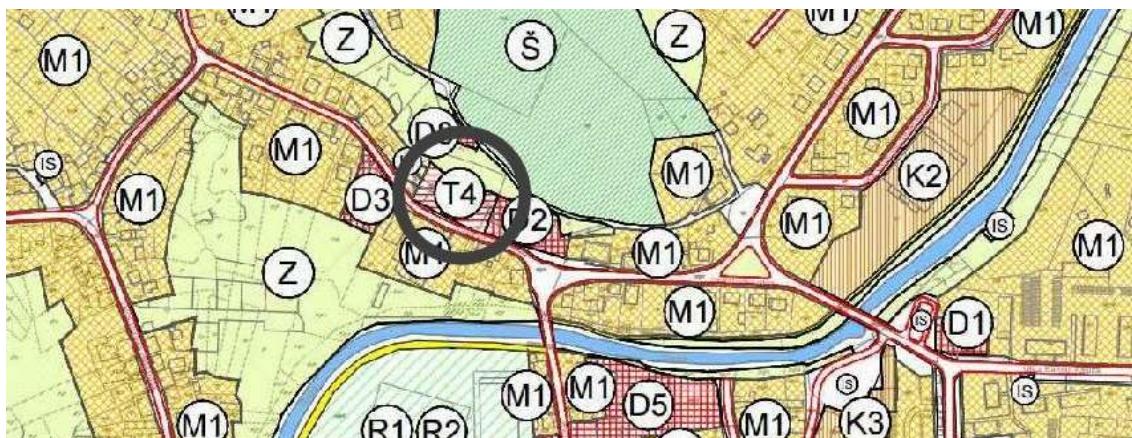
Slika 15: Izvod iz UPU Otočac – Karta namjene prostora

(21) *Fortička ul. 7, kompleks bivše pivovare – stare zgrade pogona pivovare treba obnoviti u vanjšini prema izvornom stanju, a u unutrašnjosti su moguće adaptacije. Novu betonsku zgradu skladišta moguće je preoblikovati za potrebe nove namjene ili izgraditi zamjensku oblikovno prihvatljiviju građevinu. U sklopu regulacije prostora nužno je uklanjanje nekvalitetnih novijih gospodarskih građevina i neuklopjenih prigradnji. Za potrebe nove namjene, moguća ograničena izgradnja i prigradnja uz primjereni oblikovanje.*

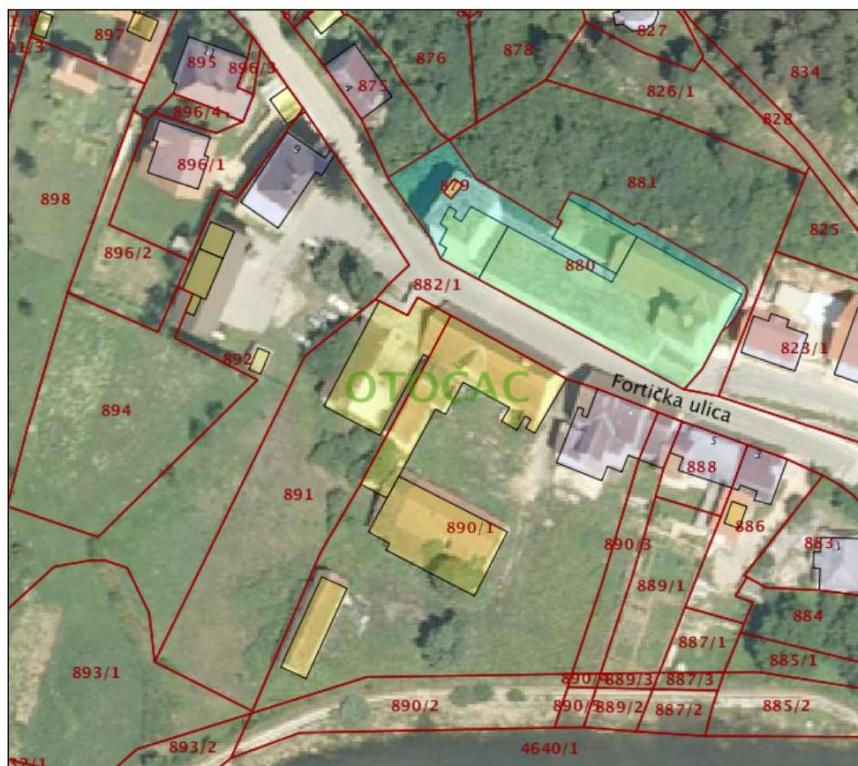
Slika 16: Izvod iz katastarskog plana

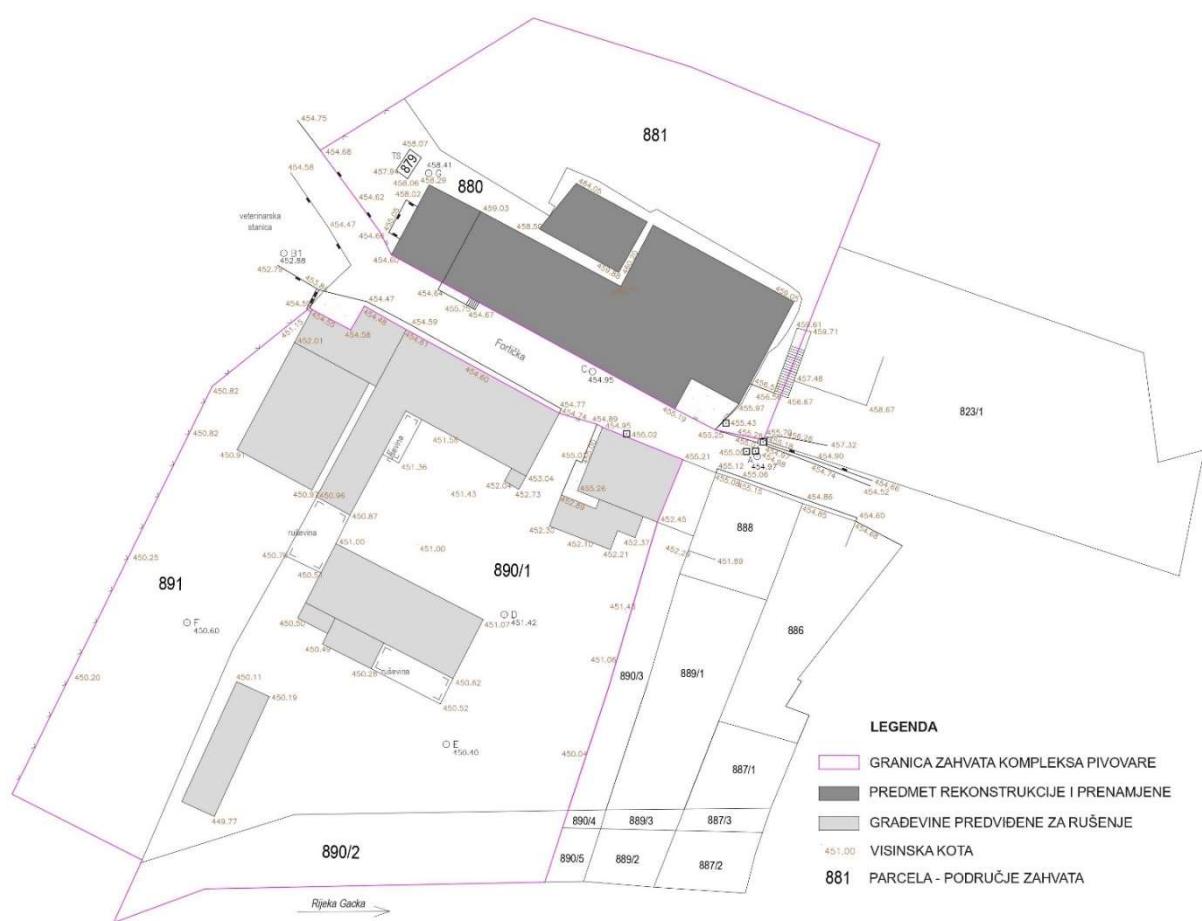
Slika 18: Geodetska situacija

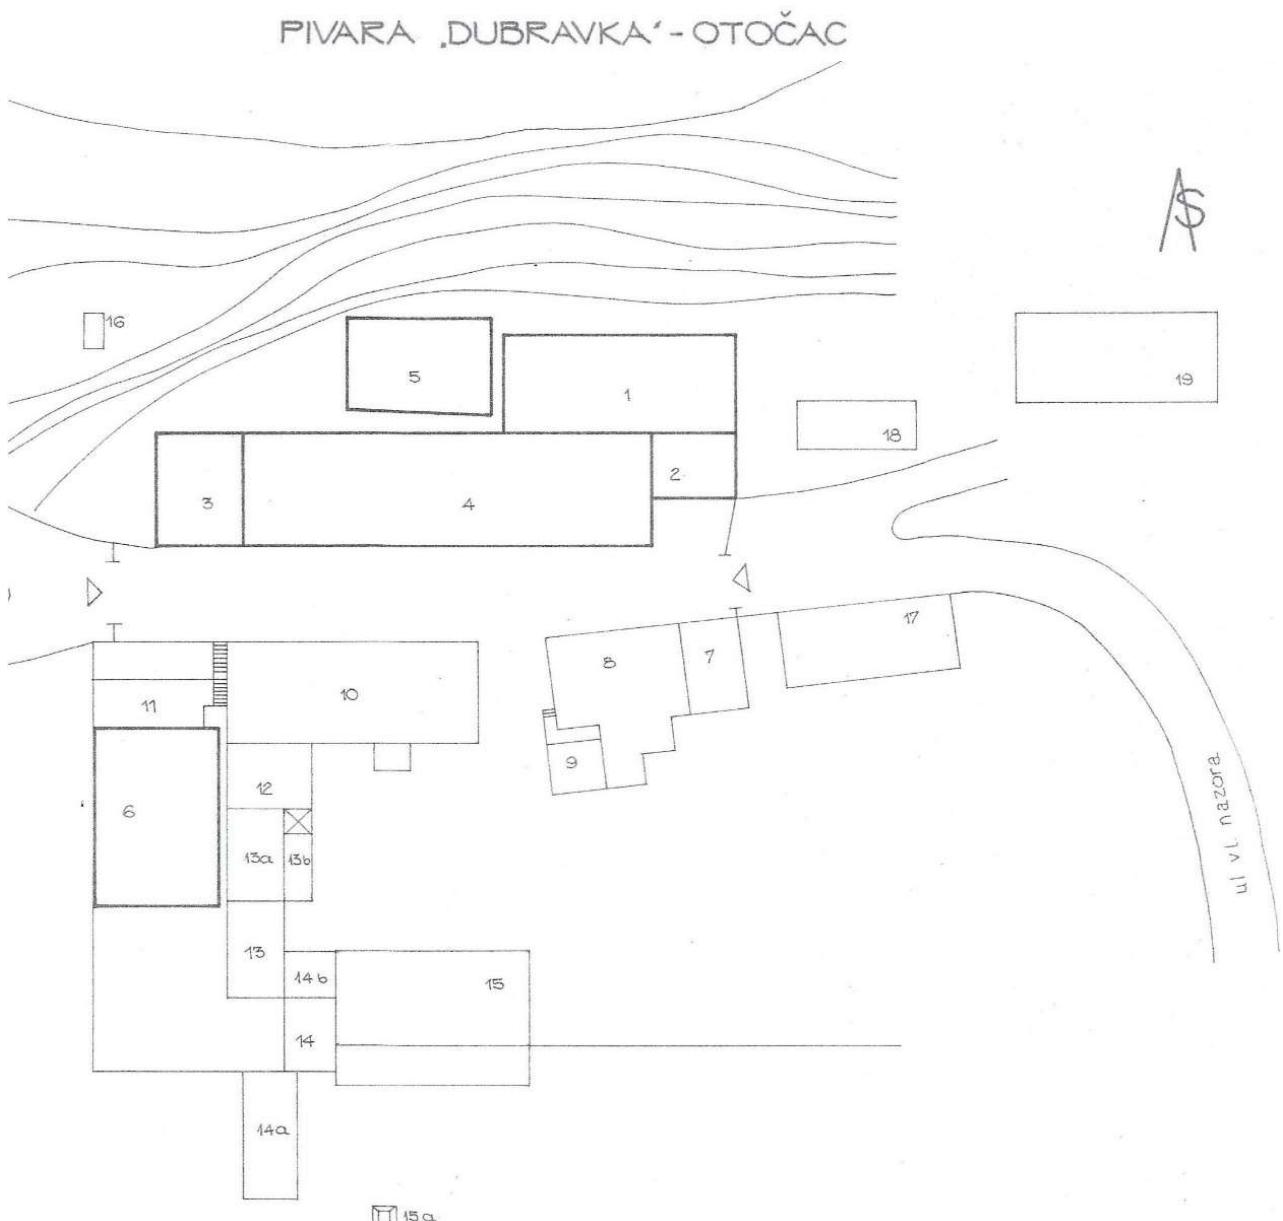
Slika 19: Situacijski prikaz objekata „Pivara Dubravka – Otočac“ iz 1967. god.

Sačuvani dio tehničke dokumentacije odnosi se na zgrade skladišnih prostora na prostoru livade ispod upravne zgrade i likerane južno od Fortičke ulice, sve do blizine rijeke Gacke. Te su građevine do danas većinom uklonjene, većinom su bile nedovoljno solidno građene hale koje su propale uslijed desetljeća nekorištenja.

- Tehnički opis rekonstrukcije
- Opis tehnologije proizvodnje
- Situacija
- Tlocrt postojećeg stanja
- Tlocrt prenamjene
- Tlocrt namjene – tehnološki
- Tlocrt elektroinstalacija
- Poprečni presjeci
- Pročelja
- Odobrenje za prenamjenu iz 1989. godine
- Rješenje (odobrenje za adaptaciju skladišta u prostor za maloprodaju)

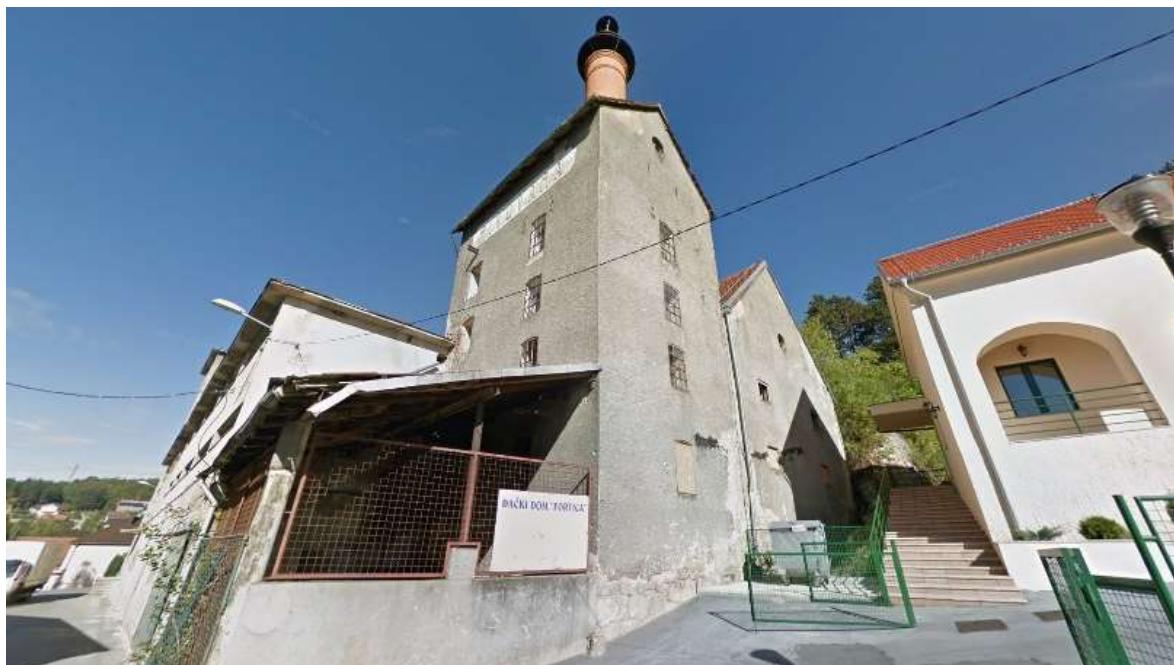
Slika 20: Pogled na stari toranj i proizvodnu zgradu

Najstariji dio kompleksa odnosi se na građevinu starog kamenog tornja dvovodnog krova i građevinu pravokutnog tlocrta, kamenu dvokatnicu s tavanskim prostorom dvovodnog krova (slika 0). To je najstariji dio kompleksa koji datira iz 1903. god., ujedno i najistočnije građevine kompleksa. Uz njih po datiranju i načinu gradnje pripada podzemna građevina hladne komore koji je nadzemno vidljiv kao izdvojena građevina trapeznog tlocrta bez vanjskog ulaza u nadzemnom dijelu građevine te povezani podrumski prostori koji su integrirani u tlocrt prizemlja kasnijih dogradnji i nadgradnji.

Istočni toranj i dvokatnica s drvenim krovištem su dvije najstarije građevine kompleksa pivovare i građene su od kamena u donjim etažama, u etažama drvenih krovišta dijelom od opeke.

Ležni podrumi (hladne komore) izgrađeni su u briješu iznad ceste. S kompleksom je povezan podzemnim hodnicima. U prizemlju velike kamene pravokutnice bila je punionica i bazeni za vrenje ječma, u gornjim etažama su prostori klijališta. U prizemlju tornja je pogon kotlovnice s razvodom toplog zraka, na gornjim etažama tornja na perforiranim čeličnim mrežama prostori za sušenje slada.

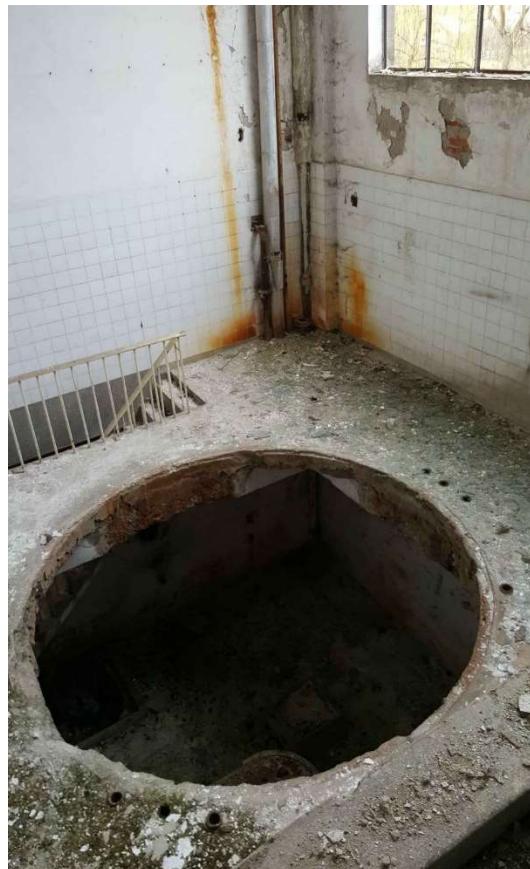
Slika 23: Otvori u varionici - zapadni toranj

Varionica je prostor za kuhanje piva u velikim metalnim kotlovima. Smještena je u donjim etažama zapadnog armiranobetonskog tornja.

Varionica je imala četiri posude; za kominu, za ukomljavanje, posudu za cijedjenje te kotao sladovine u kome se odvija kuhanje i u koji se dodaje hmelj. Kuhanje sladovine traje 90-120 minuta, a rezultat je mlado pivo. Proizvodni proces piva u varionici traje 12 sati.

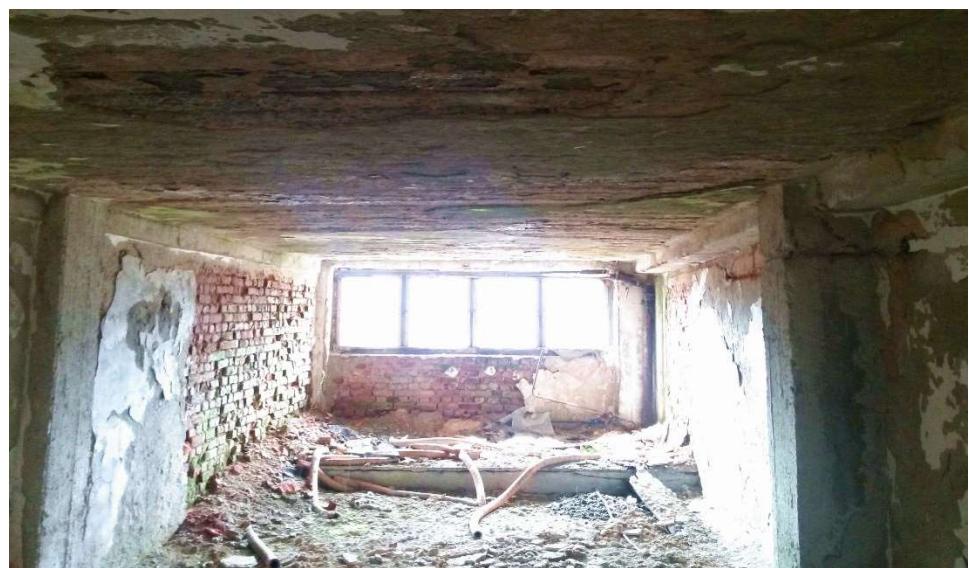
U kemijskom laboratoriju uz varionicu provjeravala se kvaliteta sladovine i piva.

Slika 24: Kemijski laboratorij

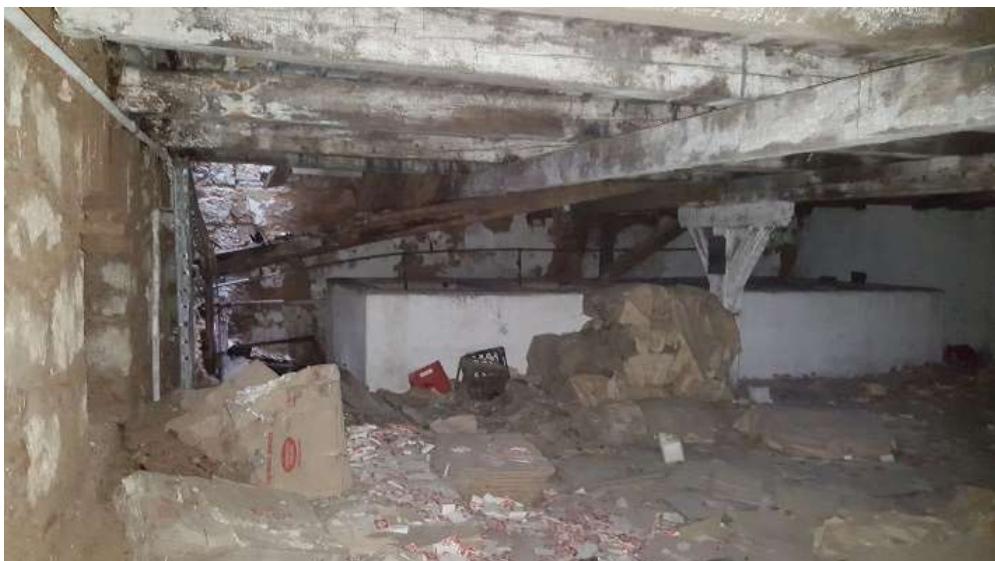
Slika 25: Bazeni starog vrionog podruma

U vrionom podrumu se odvija fermentacija i odležavanje piva kao naknadno vrenje.

U istom prostoru je proizvodna traka punionice.

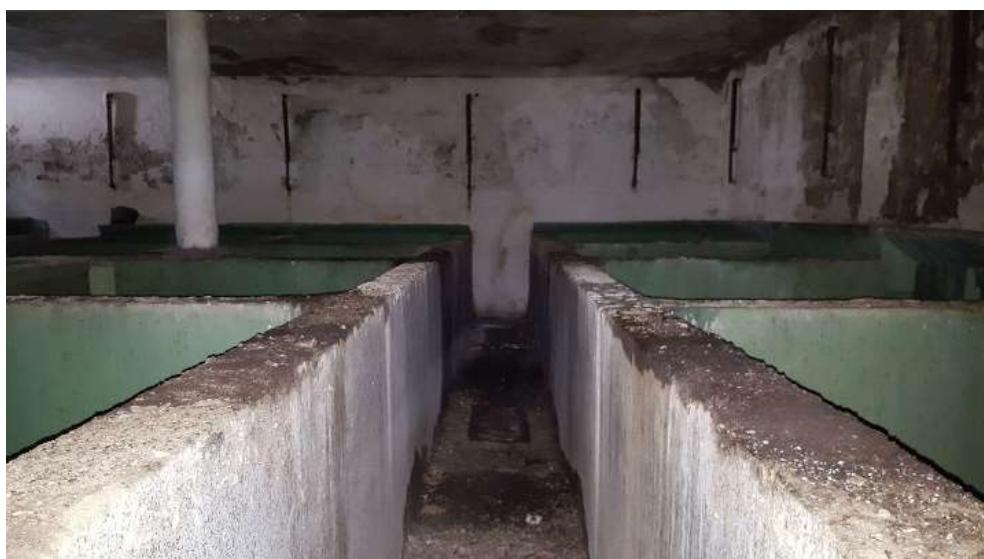
Slika 26: Bazeni novijeg vrionog podruma

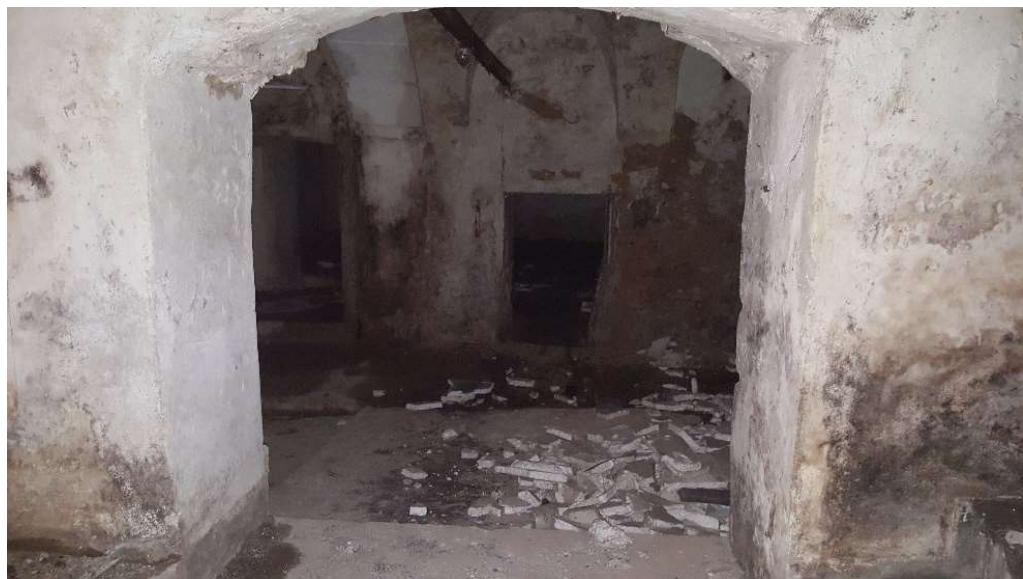
Slika 28: Ležni podrum

Ležni podrumi su hladni prostori u kojem se odvija postupno prirodno dozrijevanje piva. U građevini je nekoliko ležnih podruma, smješteni u podzemnom dijelu, ispod brda. Izvedena je izolacija zidova ležnog podruma u mješavini katrana i pluta.

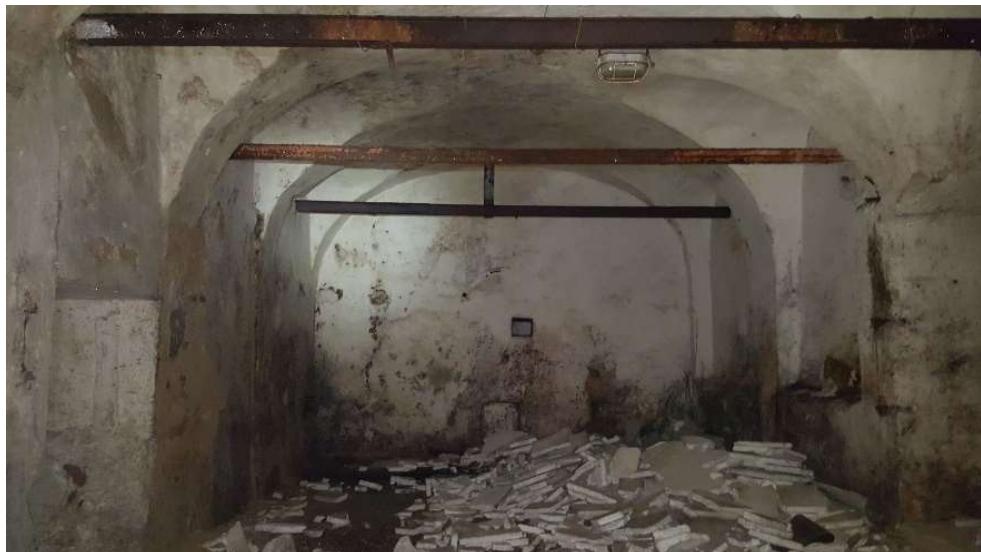
Slika 29: Ležni podrum - vidljivi dijelovi izolacije od pluta koji su otpali sa konstrukcije

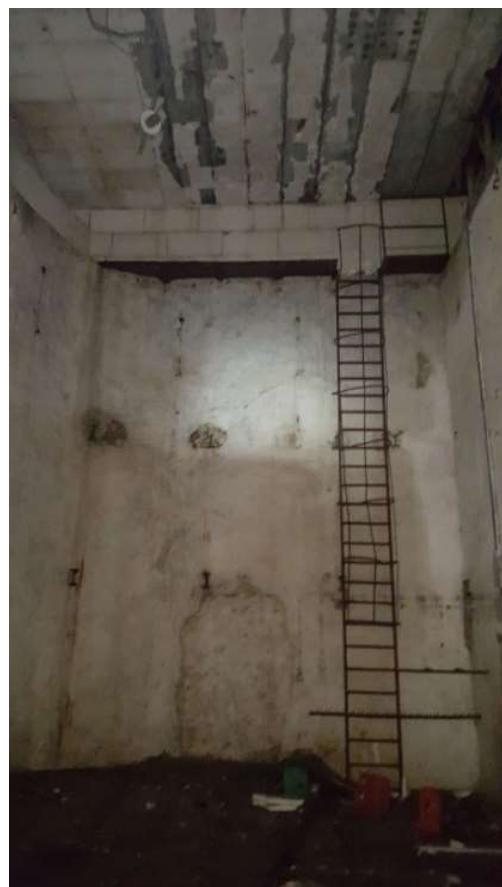
Slika 30: Ležni podrum – visoki poluukopani prostor

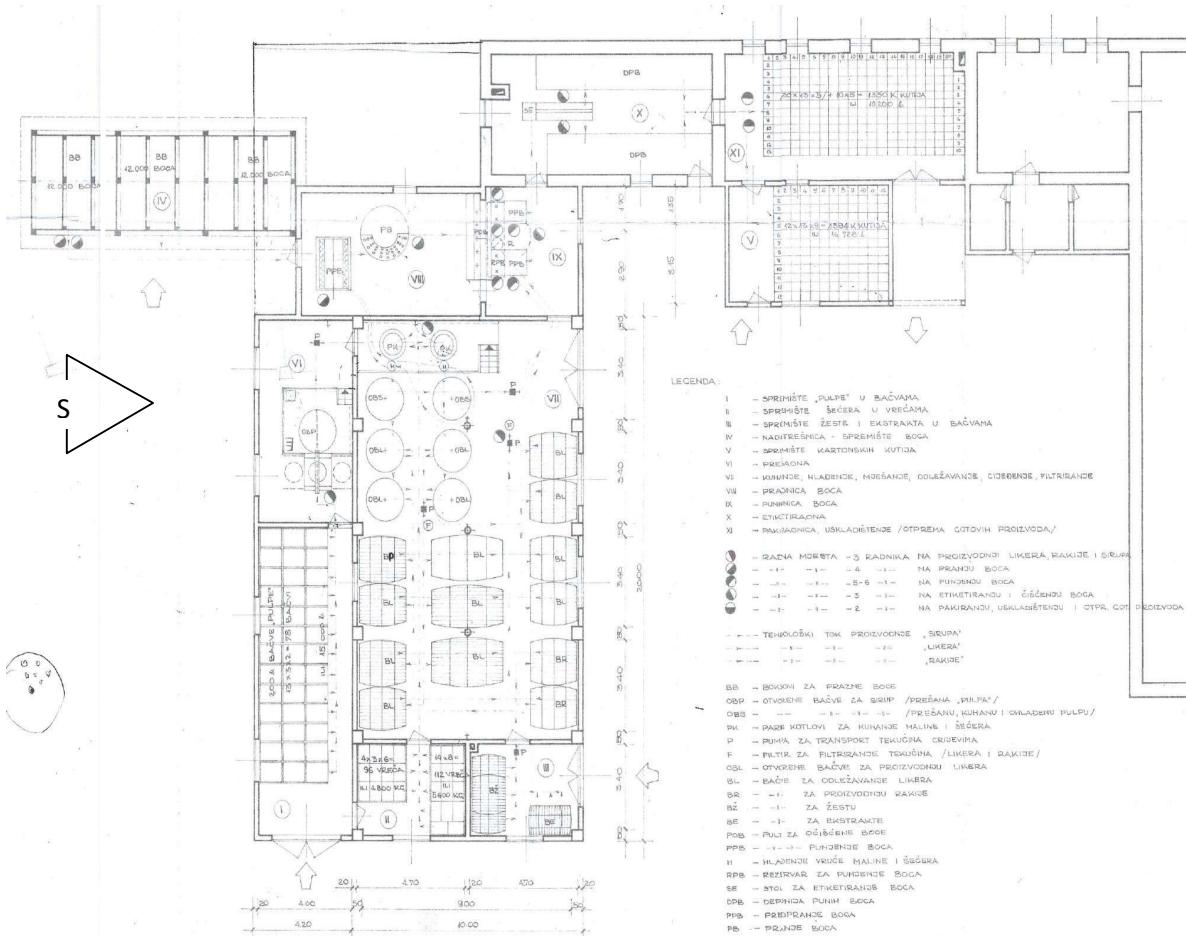
U državnom arhivu u Gospicu pronađen je tehnički projekt pogona likernice. Sastoji se od niza skladišnih prostora smještenih južno od stare likernice i upravne zgrade. Skladišta su desetljećima u lošem stanju, 2019. god. potpuno su srušena.

Slika 31: Tehnički nacrt pogona likernice

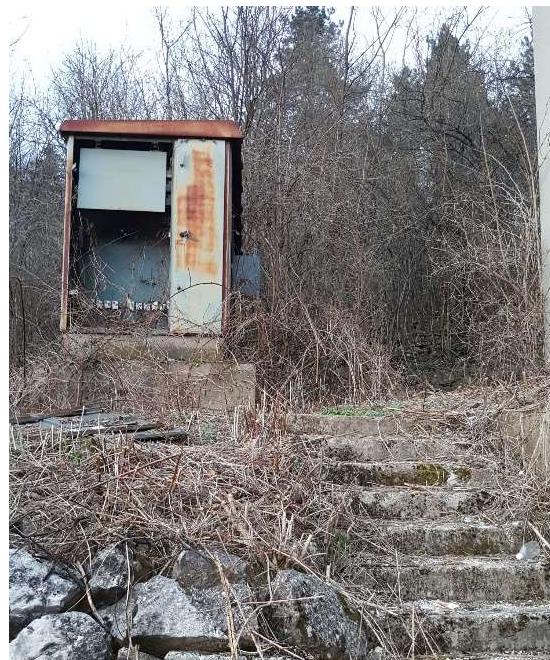
Trafostanica se nalazi zapadno od zapadnog tornja pivovare, unutar ograde tvornice. Tvornica je imala vlastito razvodno postrojenje. Danas se ne koristi.

Slika 34: Trafostanica danas

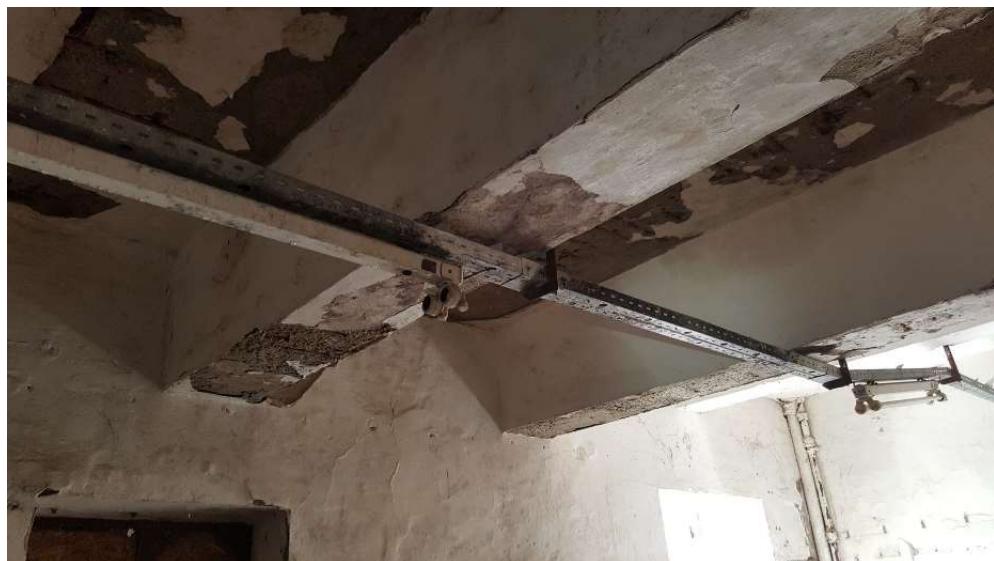
Nosiva konstrukcija betonske nadgradnje troetažne središnje zgrade s ravnim krovom izvedena je kao skeletna konstrukcija, od armirano betonskih stupova i greda. Nadograđeno je prizemlje građeno gabaritnim kamenim ziđem. U dijelu prizemlja smješteni

Slike 37: Konstrukcije betonske nadgradnje iznad kamenog prizemlja

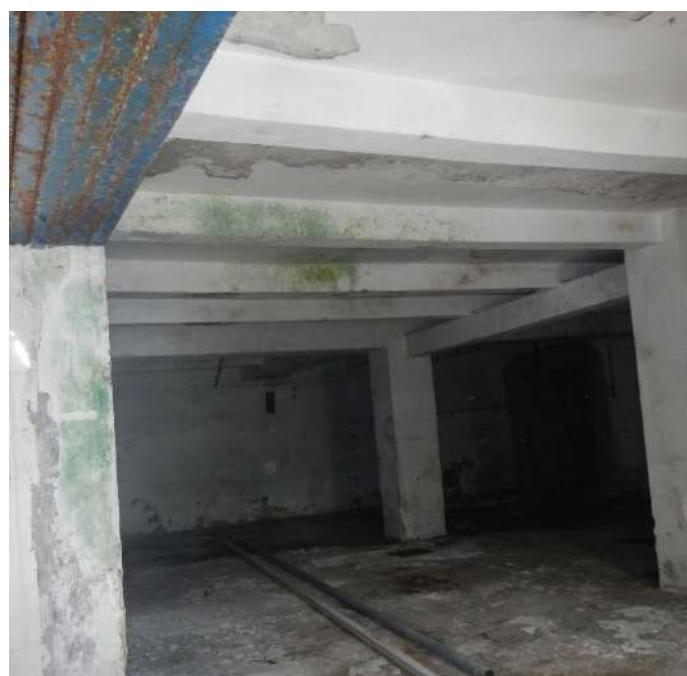
Slike 38: Konstrukcije betonske nadgradnje iznad kamenog prizemlja

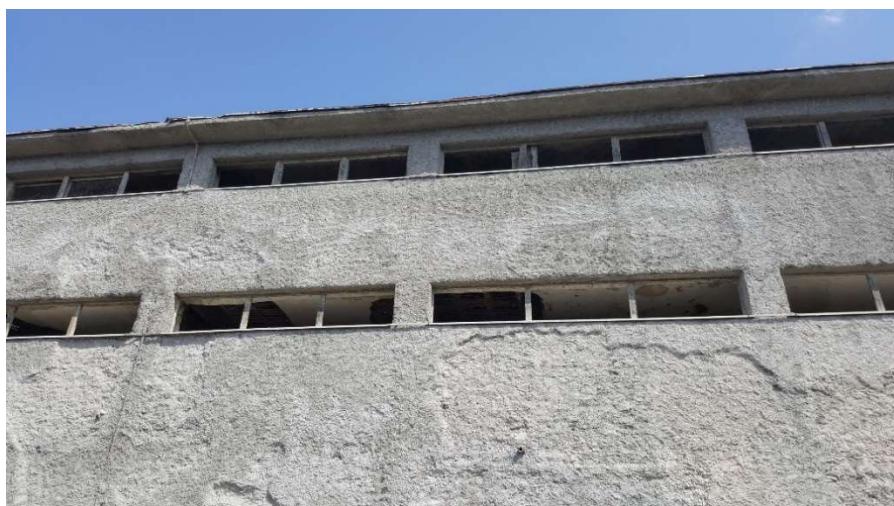
Slika 39: Konstrukcije betonske nadgradnje iznad kamenog prizemlja,
eksterijer

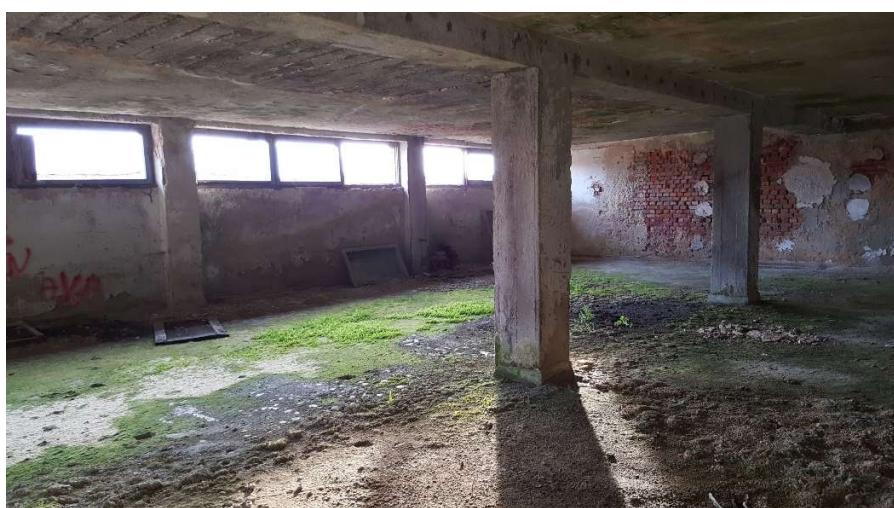
Slika 40: Konstrukcije betonske nadgradnje iznad kamenog prizemlja,
interijer prostora klijališta

Zidna ispuna unutra nosivog armiranobetonskog skeleta je od pune opeke. Međukatna konstrukcija je puna armirano betonske ploča osim na zadnjim etažama oba dijela građevine gdje je ispod slojeva ravnog krova izведен strop od prefabriciranih armiranobetonskih elemenata sa završnom obradom od vapnene žbuke na oplati od trske (tzv. sitnorebričasti strop). Završna obrada svih zidova i stropova je vapneno cementna žbuka. Vertikalna komunikacija u zgradici riješena je dvokrakim armiranobetonskim stubištem koje seže od prizemlja do vrha tornja. Površina ravnog krova je izolirana izolacijom od bitumenske ljepenke sa zaštitnim slojem šljunka.

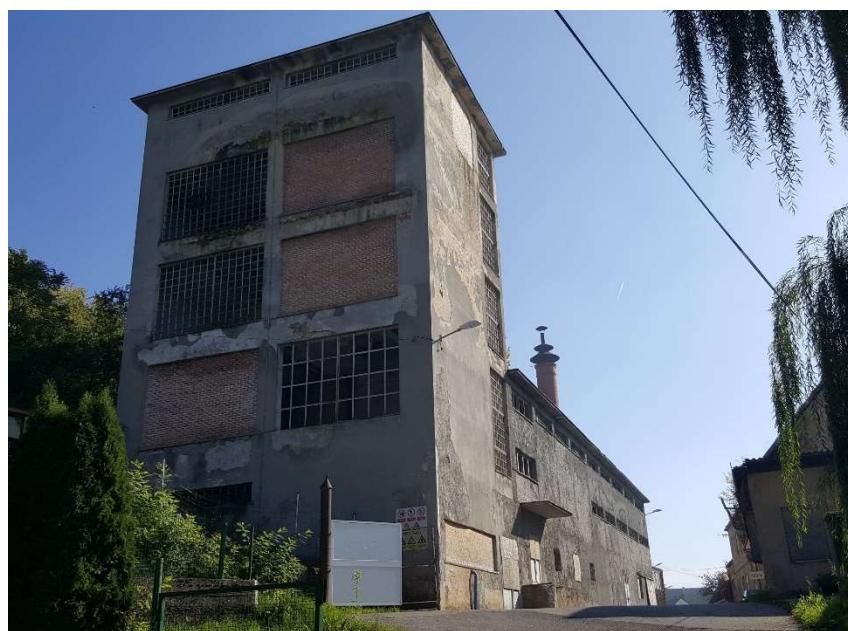
Slika 42: Pogled na zapadni toranj i moderniji betonski dio zgrade pivovare

Novi dio zgrade ima izведен ravni krov. Najviše štete u objektu nastalo je prodorom oborinske vode sa krova u unutarnji prostor i na zidove objekta. Čest prizor ovakvih oštećenja vidljiv je na žbuci koja otpada sa stropova i zidova. Mjestimično se vidi korozija čelične armature na stropovima i gredama. Utjecaj vode koja ulazi u zgradu najizraženiji je na višim etažama odnosno neposredno ispod krova. Značajna su oštećenja žbuke i zidova na južnom pročelju nastala propadanjem limenih okapa i žlijebova uslijed čega se oborinska voda sa krova slijeva po zidovima. Pokušajem sanacije vanjskih zidova objekta od prije nekoliko godina, nije riješen temeljni uzrok problema. Kratkoročno se problem otpadanja žbuke sanirao ali danas je još izraženiji jer je nanesena cementna žbuka kompaktna, a zid na kojem se nalazi je dezintegriran i dolazi do otpadanja velikih komada žbuke zajedno sa slojem zida od pune opeke koja se raspada.

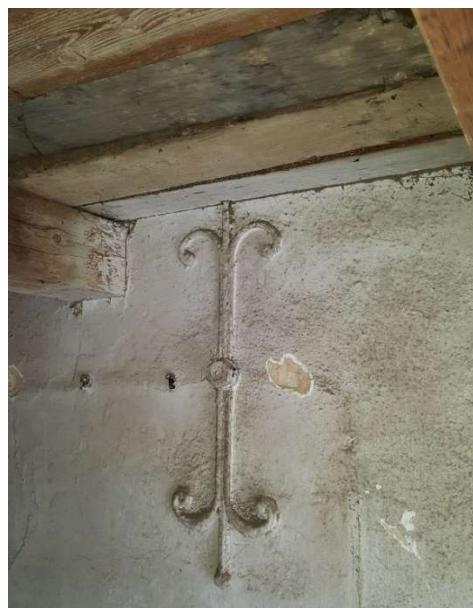
Slika 45: Željezna zatega

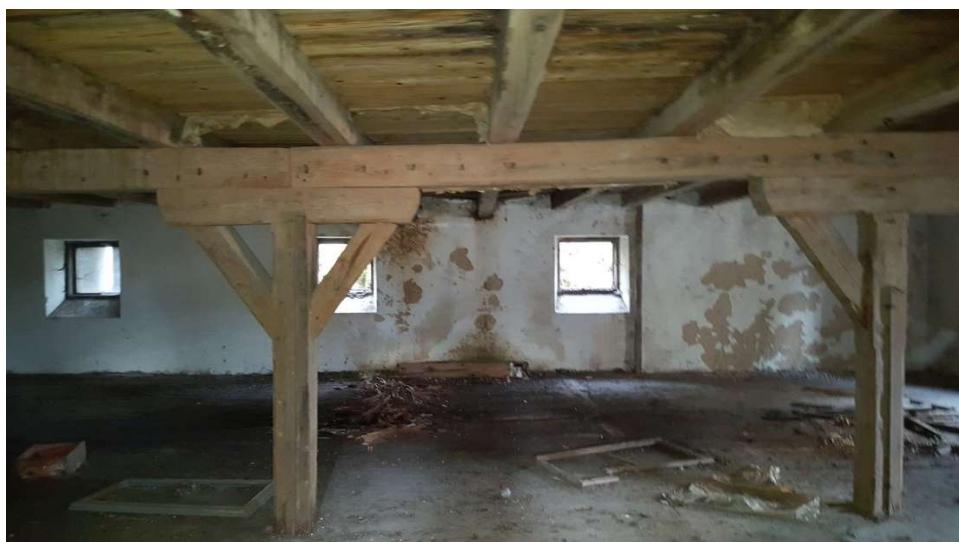
Slika 46: Drveni grednik starije gradnje

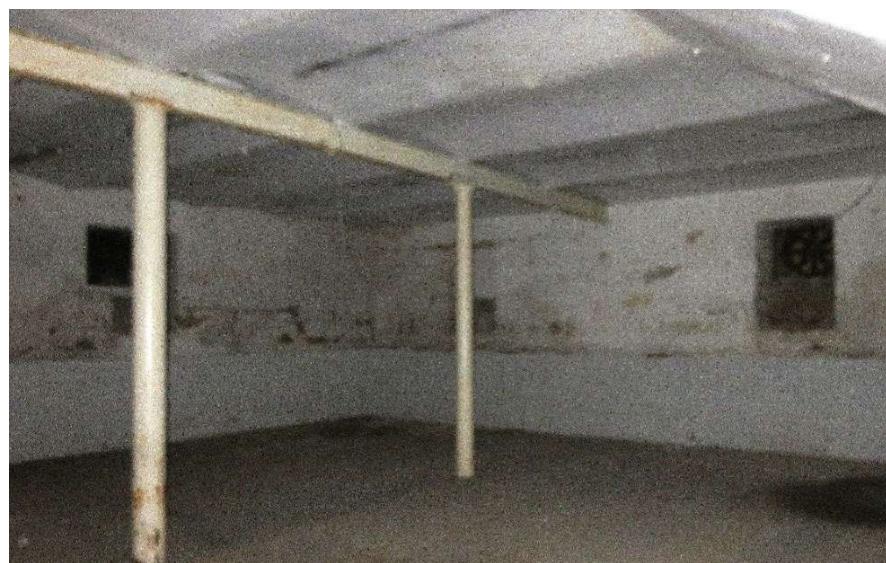
Slika 48: Čelične greda i stupovi ispod polubačvastih svodova dodani prilikom nadgradnje

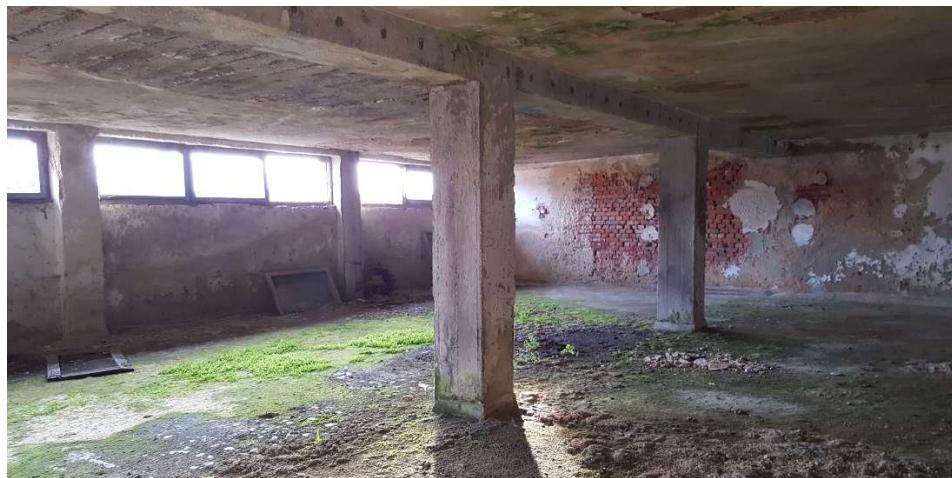
Slika 47: Armiranobetonske grede i stupovi nadgradnje

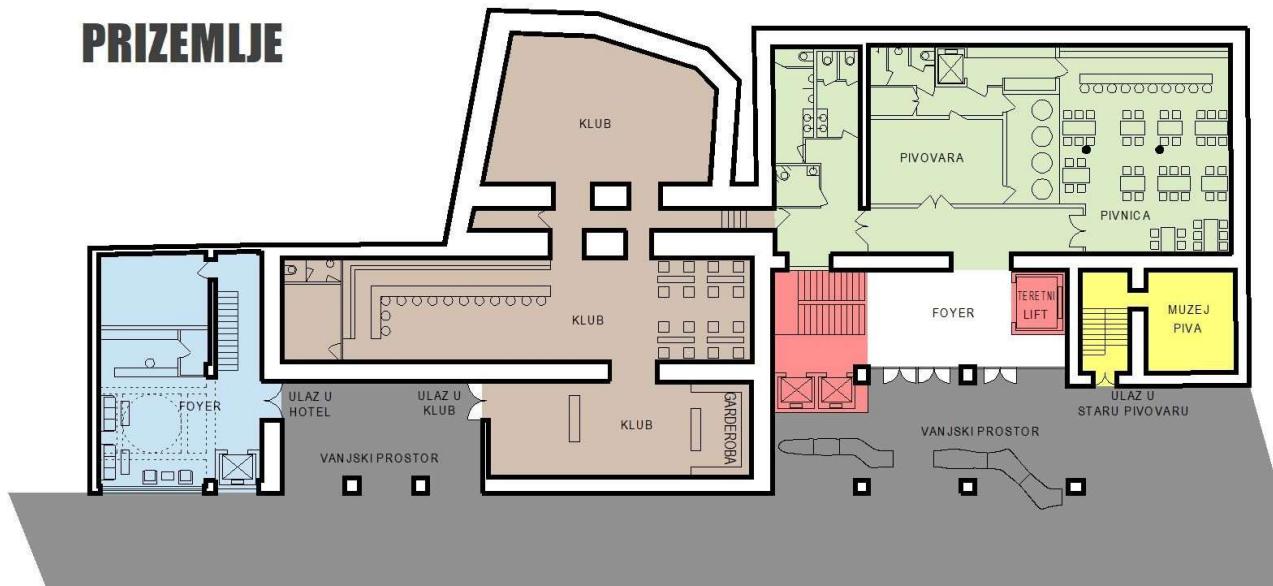
Slika 57: Prijedlog rješenja – shema tlocrta prizemlja

Dio postojećeg prizemlja ustupa prostor proširenju ulice. Projektirana su dva ulazna trijema. Glavni ulaz smješten je uz istočni tornaj. U ulaznom halu je stepenište s dva dizala i teretno dizalo.

Iz hala ulazi se u prostor pivovare s kušaonicom.

U starom tornju smješten je „Muzej piva“. Ispred ulaza u muzej predviđena je betonska pergola bez pokrova kako bi se sačuvalo pogled na tornaj iz vizure pješaka.

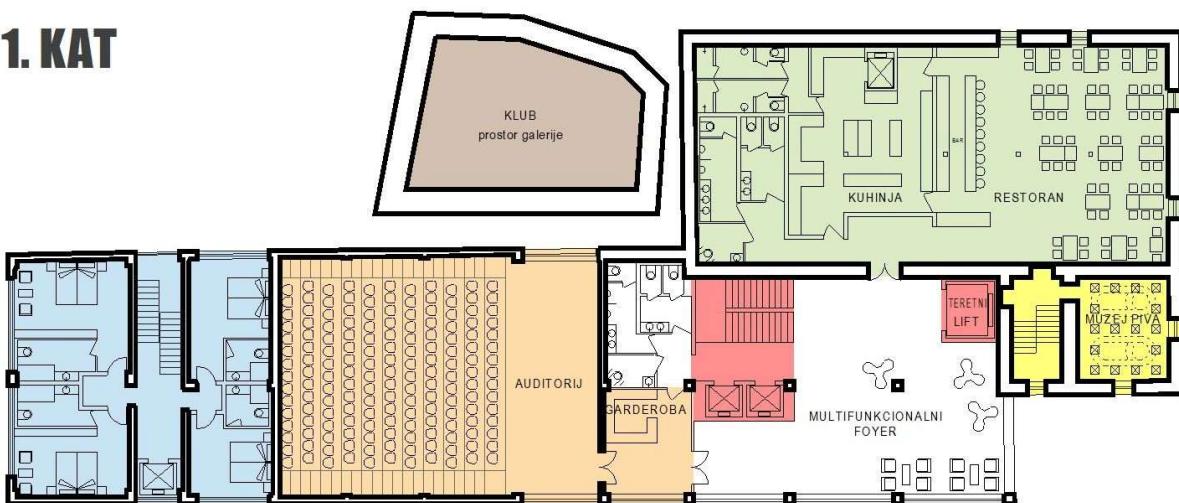
Slika 58: Prijedlog rješenja – shema tlocrta 1. kata

Na 1. katu iz višenamjenskog hala ulazi se u restoran i auditorij. Restoran s kuhinjom i sanitarijama. Aula restorana je dvostrukе visine uz zadržavanje drvenih konstrukcija u podgledu. Na 1. katu hotel ima 4 sobe.

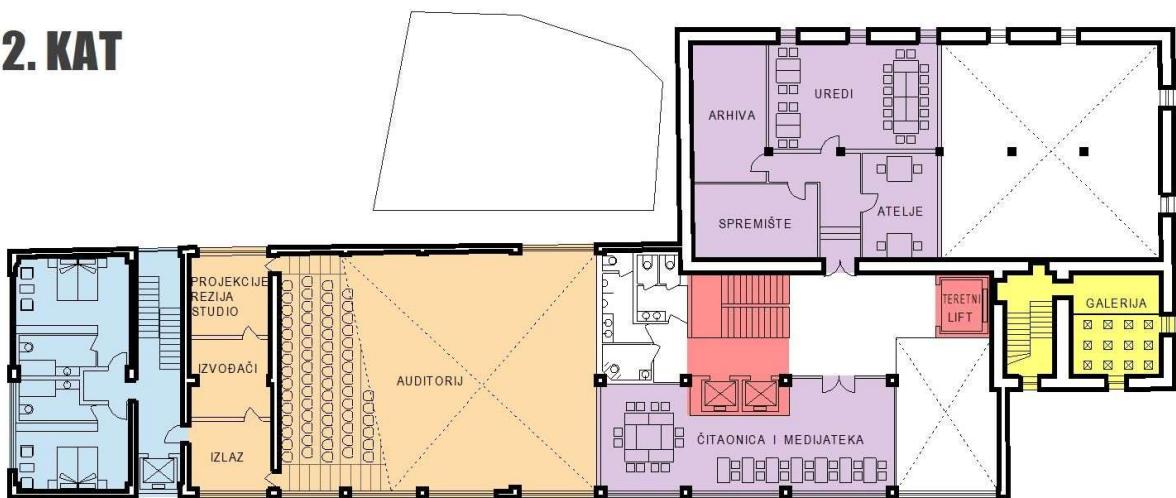
Slika 59: Prijedlog rješenja – shema tlocrta 2. kata

Na 2. katu smješteni su prostori za rad; medijateka i uredi (radionice, atelje, i sl.). Auditorij ima prostore za režiju i izvođače s mogućim korištenjem komunikacija hotela koji na 2. katu ima 4 sobe.

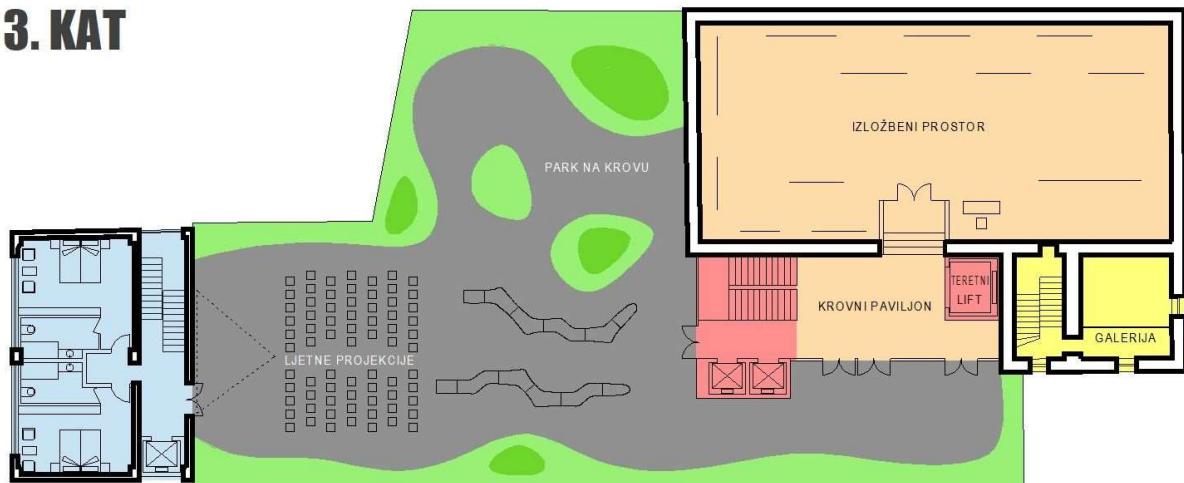
Slika 60: Prijedlog rješenja – shema tlocrta 3. kata

Na 3. katu smješten je izložbeni prostor u krovištu stare zgrade. U dijelu prostora mobilnim pregradnim stijenama će se prema potrebi odvojiti prostor depoa.

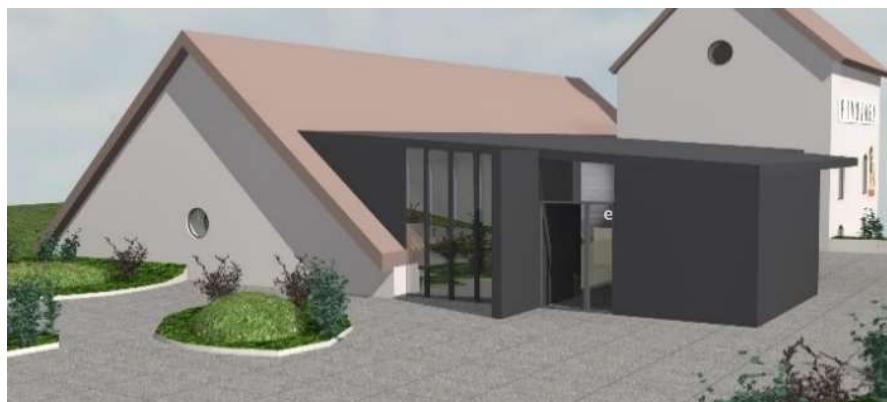
Slika 61: Vizualizacija krovnog paviljona

U krovnom paviljonu su smještene vertikalne komunikacije. Modernim oblikovanjem razlikuje se od postojeće gradnje.

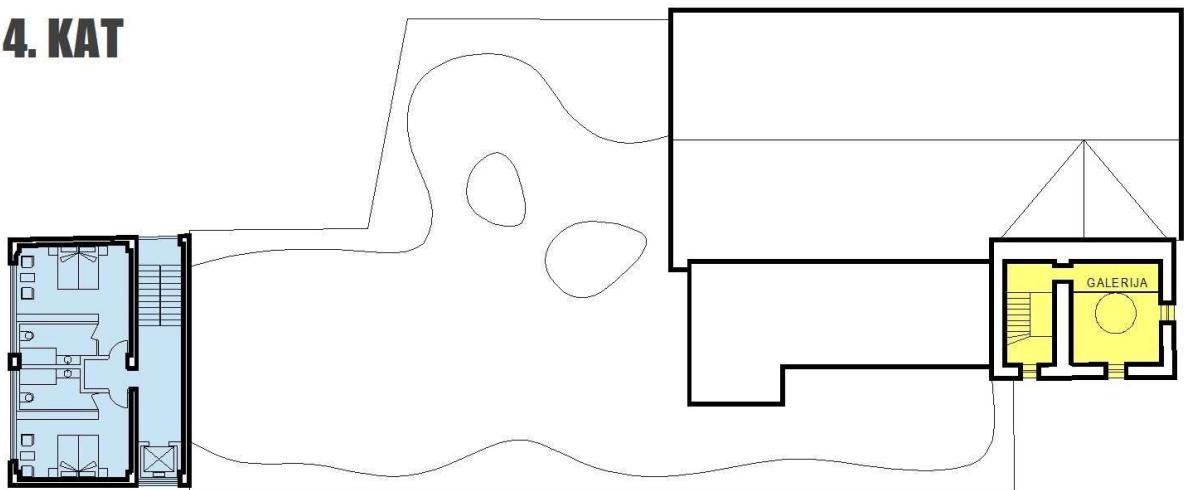
Slika 62: Prijedlog rješenja – tlocrt 4. kata

Na 4. i 5. katu hotel ima dvije sobe u etaži. Na 4. katu je zadnja etaža muzeja.
