Prenamjena pivovare u Otočcu

Diplomski rad

**PRIJEDLOG REVITALIZACIJE POVIJESNOG KOMPLEKSA – PIVOVARA U OTOČCU
PROPOSAL OF REVITALIZATION OF THE HISTORIC COMPLEX – BEER FACTORY IN
OTOČAC**

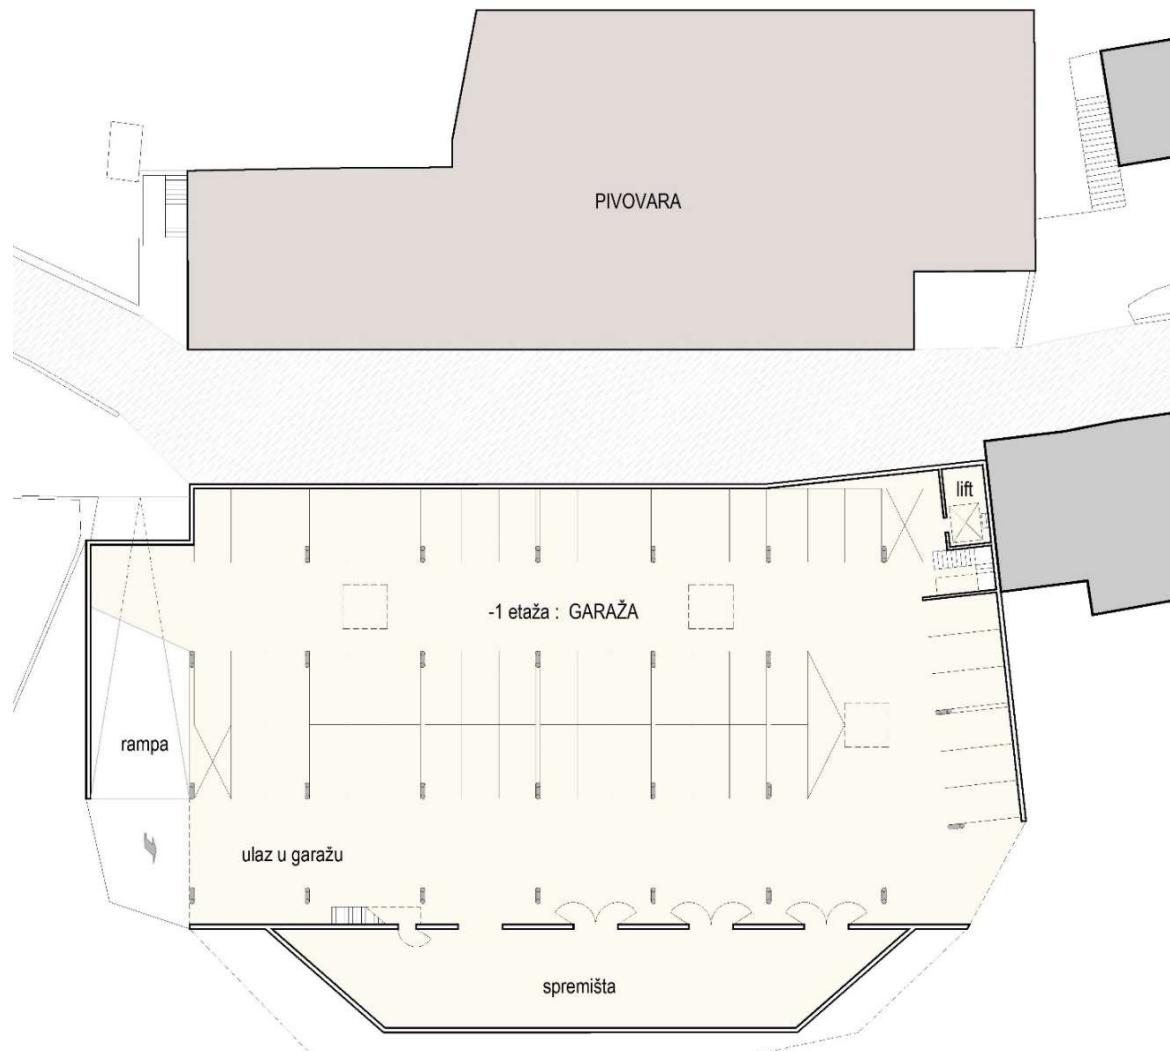
Slika 69: Prijedlog rješenja garaže

Pristup u garažu ostvaruje se putem rampe na mjestu nekadašnje kotlovnice. Pješački pristup garaži ostvaruje se putem vertikalnih komunikacija; stubišta i dizala, planirani uz objekt nekadašnje istočne portirnice. Pristup u garažu / iz garaže moguć je i stepenicama na rubu garaže i zelene površine.

Iznad garaže ostaje kvalitetna javna površina s pogledom na rijeku Gacku. S platoa garaže na prirodni teren spušta se kosi krov spremišta u prostoru garaže, oblikovan kao intenzivni zeleni krov koji se neprimjetno spaja s prirodnim terenom koji pada prema Gackoj.

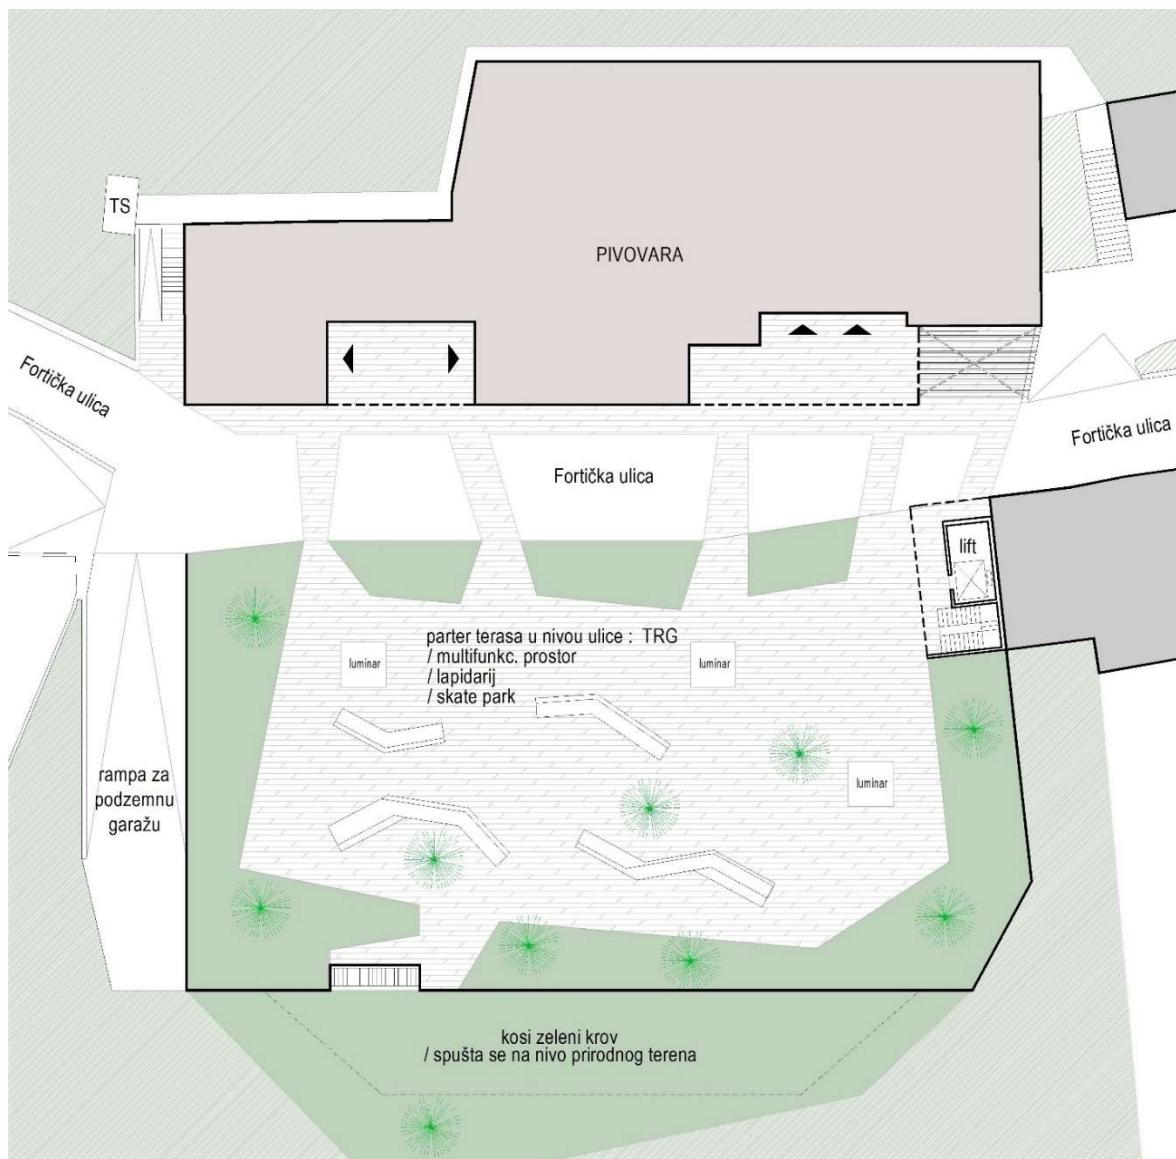
Slika 70: Prijedlog rješenja trga

Regulacija i smirivanje prometa postiže se korištenjem različitih vrsta obrada kolne površine, kombinacijom različitih opločnika ili opločnika i asfaltirane površine što rezultira i vizualnim povezivanjem površina uz građevinu s površinom trga preko puta Fortičke ulice.

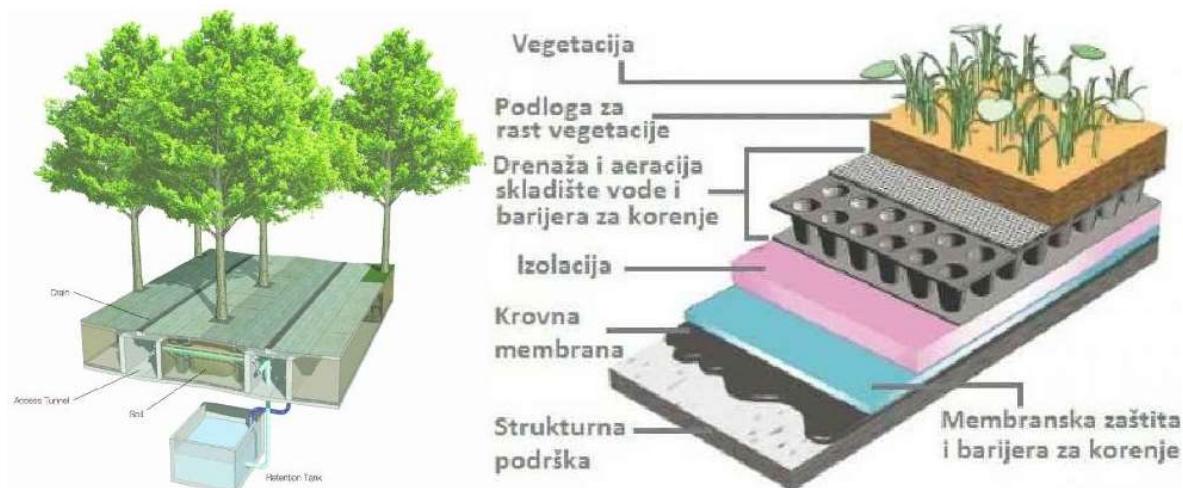
Slika 80: Intenzivni zeleni krov

Intenzivni zeleni krov ima veliki kapacitet zemljanog supstrata i ima mogućnost sadnje drveća. Ukoliko je vegetacijski sloj dovoljno dubok i osigurano je dovoljno vode i nutrijenata, uvjeti za rast biljaka na krovu jednako su dobri kao i na zemlji. Travnjaci i nisko raslinje zahtijevaju barem 20 cm supstrata. Održavanje koje zahtijevaju intenzivni zeleni krovovi znatno je veće nego kod ekstenzivnih zelenih krovova.

Predviđeno je izvođenje nagiba krovne strukture 1° do 2° [13].

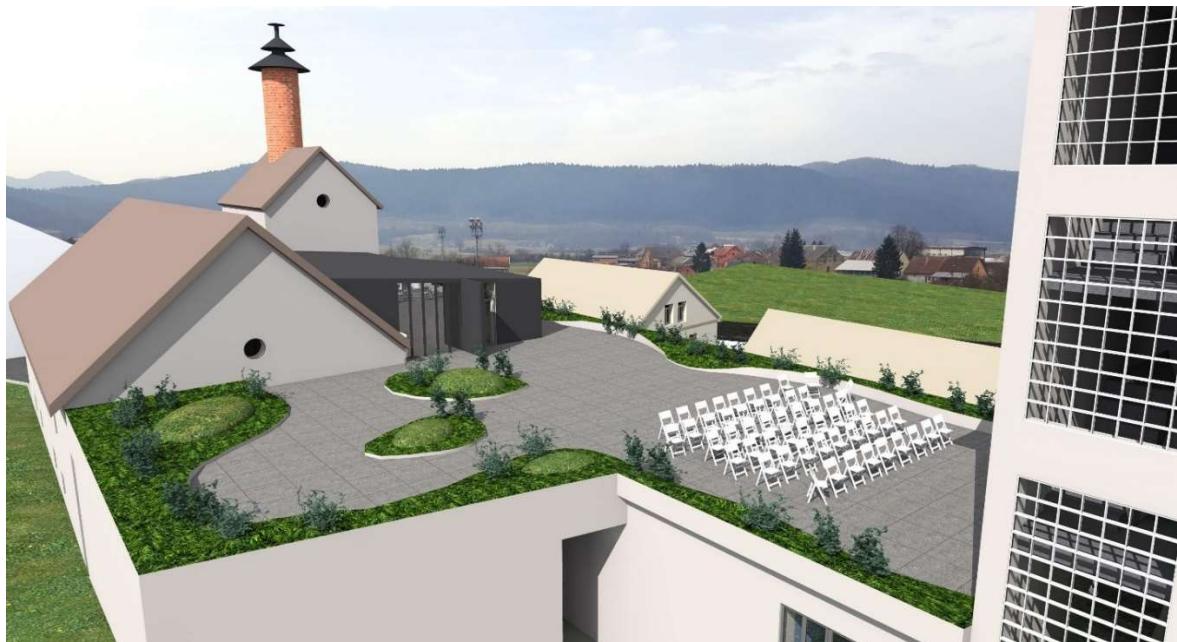
Slika 82: Vizualizacija krovne terase – pogled sa sjeverozapada

Površine za razvoj intenzivnih zelenih površina smještaju se uz rubove terase i oblikuju u kombinaciji klupa i podignutih gredica sa zemljanim supstratom, stvarajući tako fizičku barijeru između korisnika i ruba zgrade.

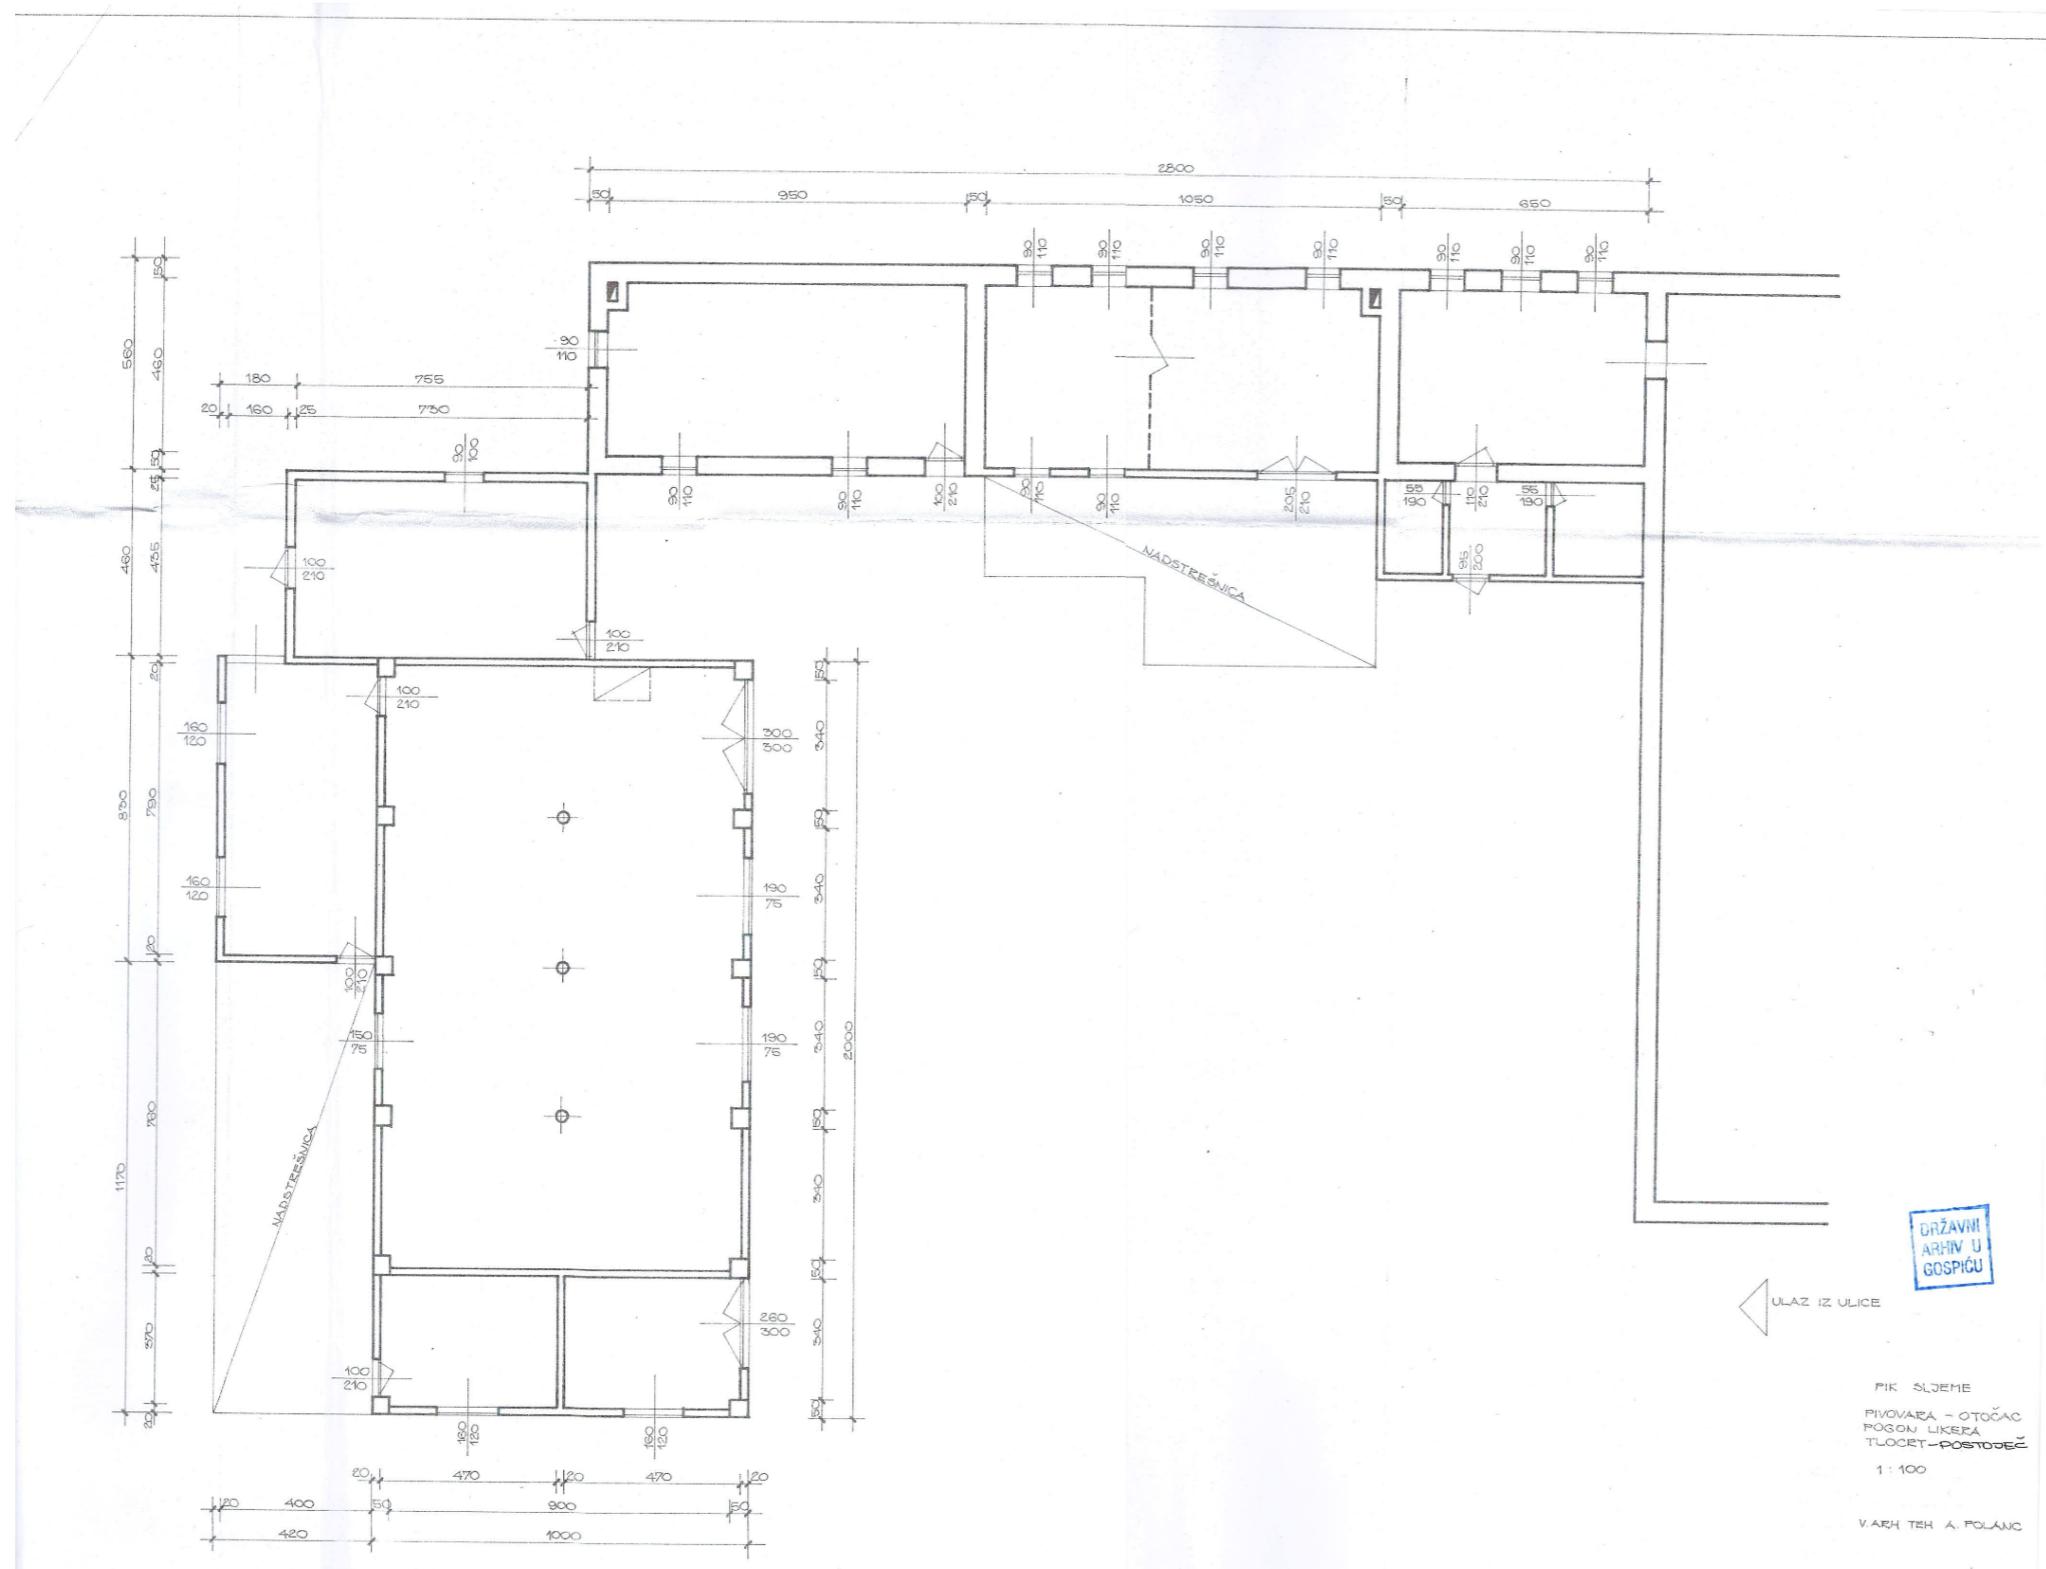
GF	GRAĐEVINSKI FAKULTET, SVEUČILIŠTE U RIJECI		
Diplomski rad PRENAMJENA PIVOVARE U OTOČCU	Sadržaj nacrta: Tehnička dokumentacija iz Državnog arhiva u Gospiću: TLOCRT PRIZEMLJA - postojeće stanje		
Student: Marko Biga	Kolegij: Projektiranje u visokogradnji		
Mentor: Doc.dr.sc. Iva Mrak, mag.arh.	Datum IX 2021.	Mjerilo 1:200	List 01

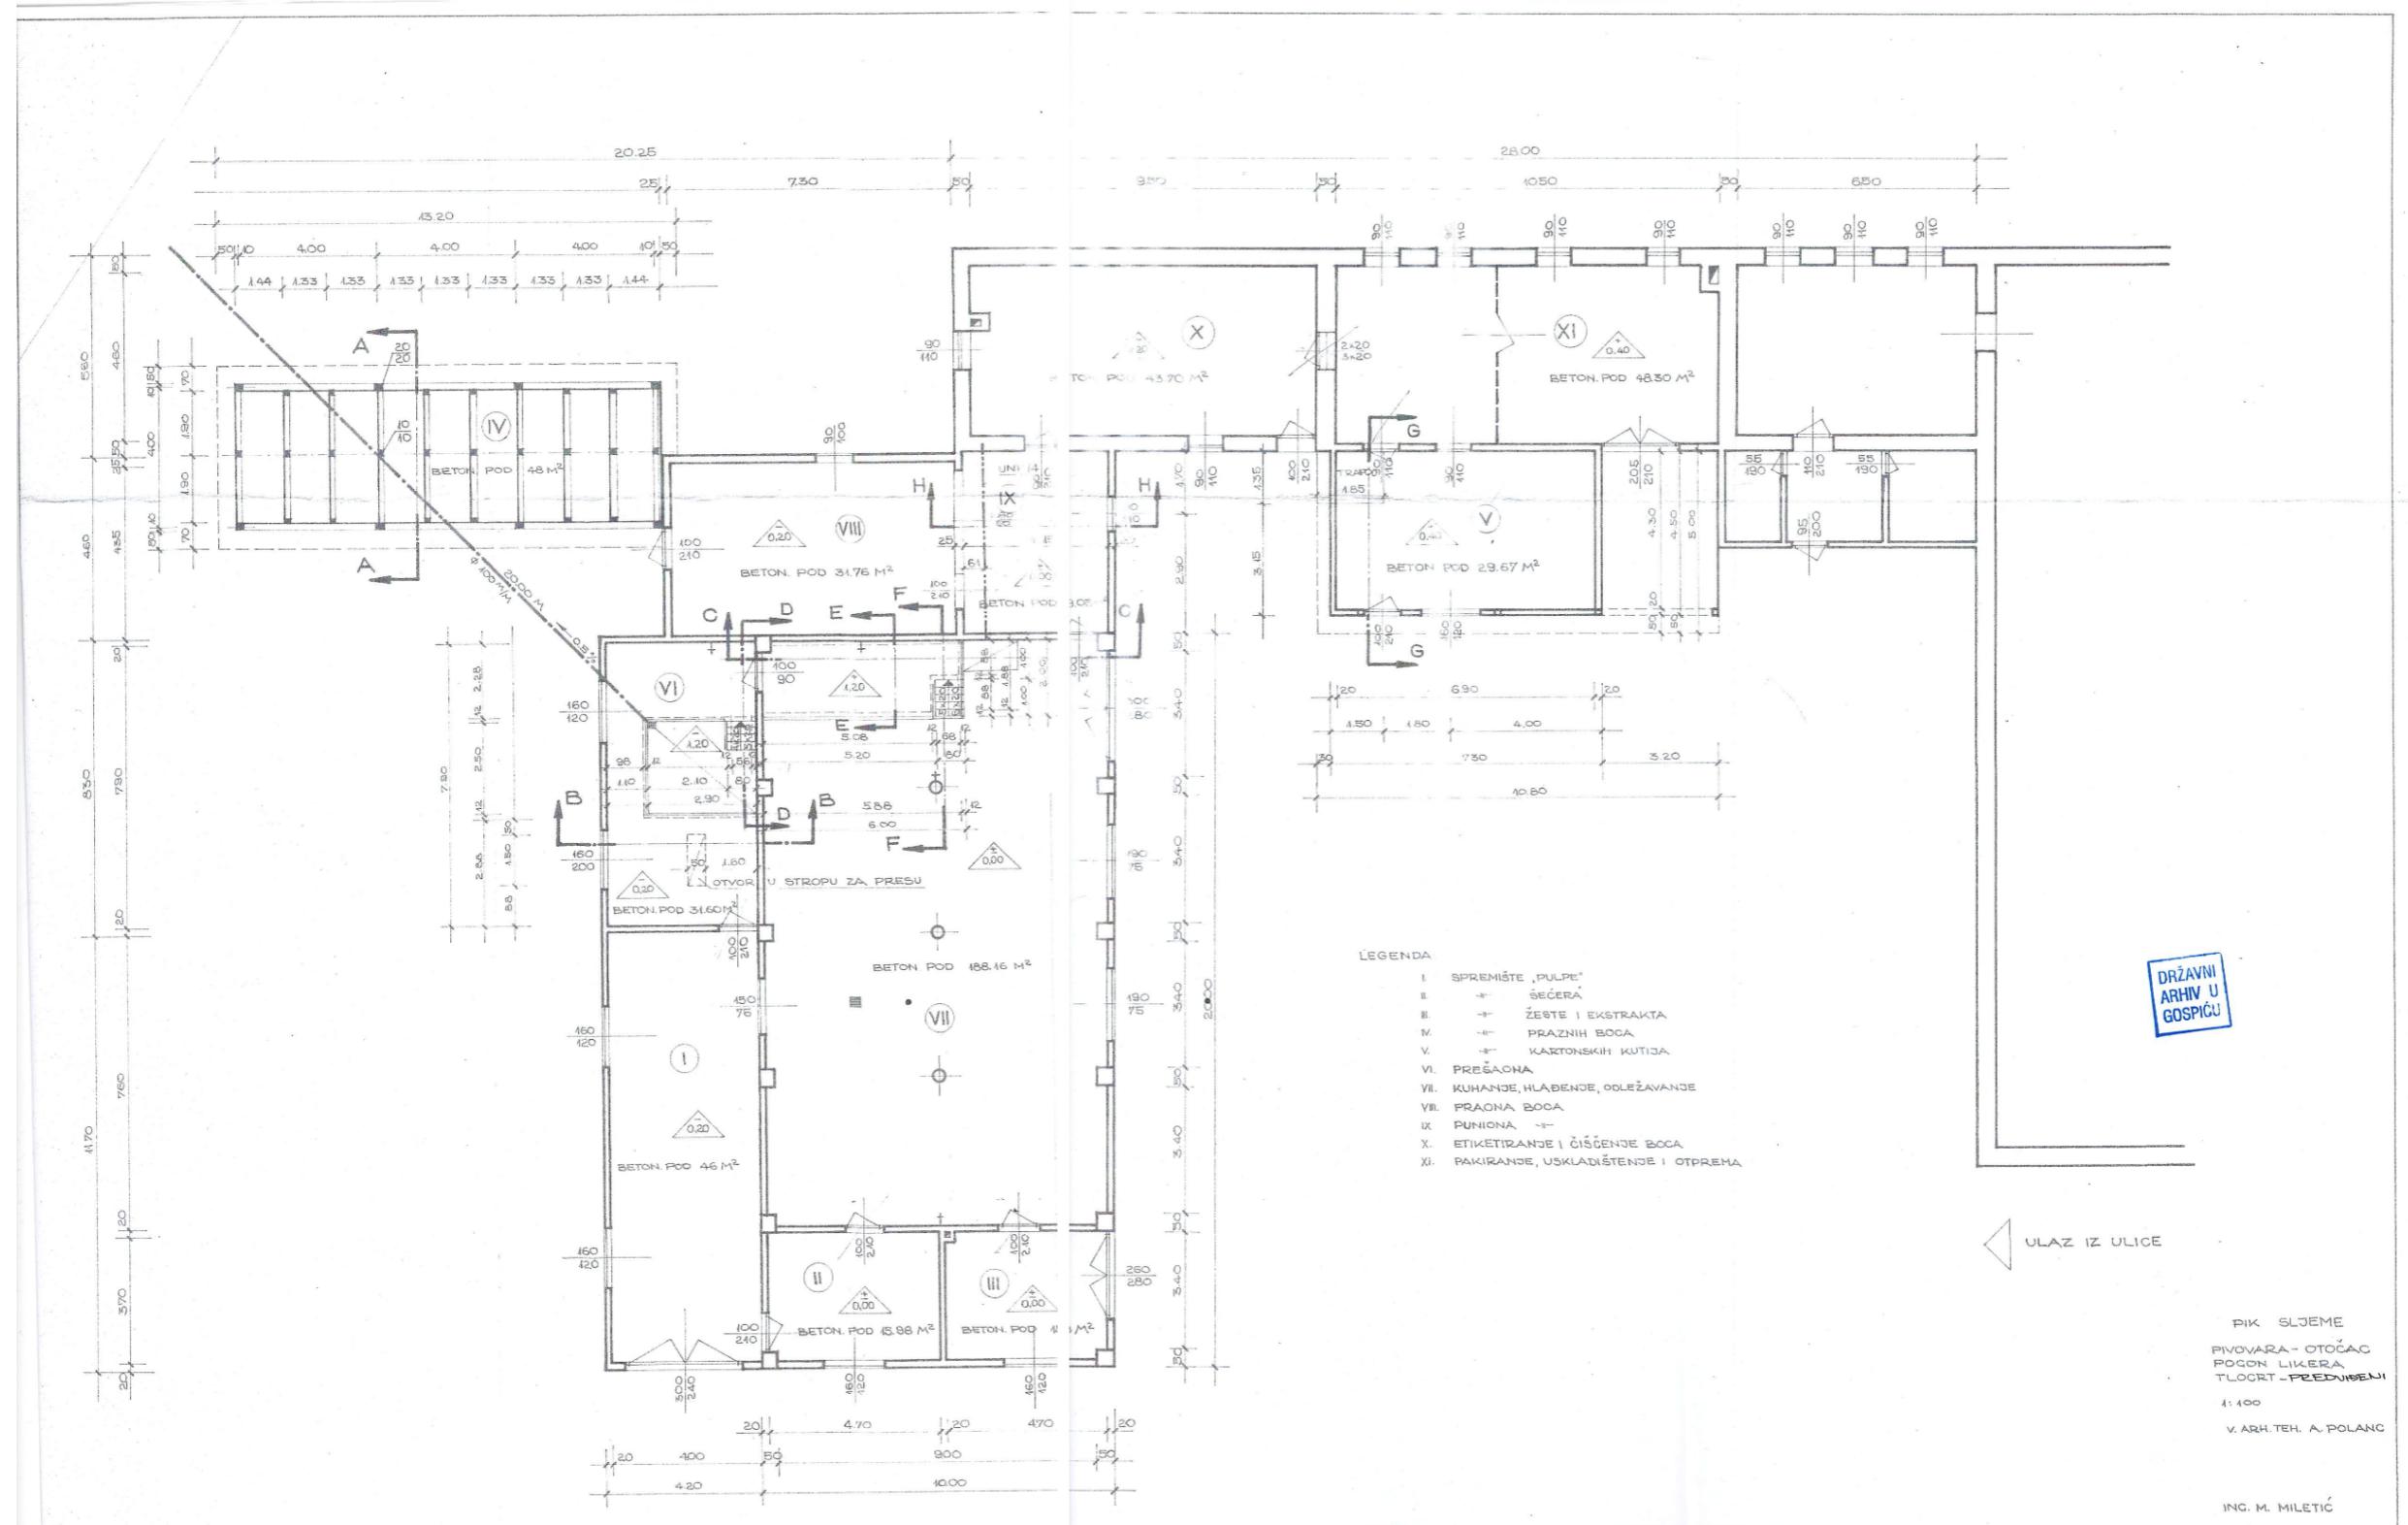
GF GRAĐEVINSKI FAKULTET, SVEUČILIŠTE U RIJECI	
Diplomski rad	Sadržaj nacrta:
PRENAMJENA PIVOVARE U OTOČCU	Tehnička dokumentacija iz Državnog arhiva u Gospiću: TLOCRT PRIZEMLJA - novo stanje
Student: Marko Biga	Kolegij: Projektiranje u visokogradnji
Mentor: Doc.dr.sc. Iva Mrak, mag.arh.	Datum IX 2021.
	Mjerilo 1:200
	0 5 10 20
	List 02

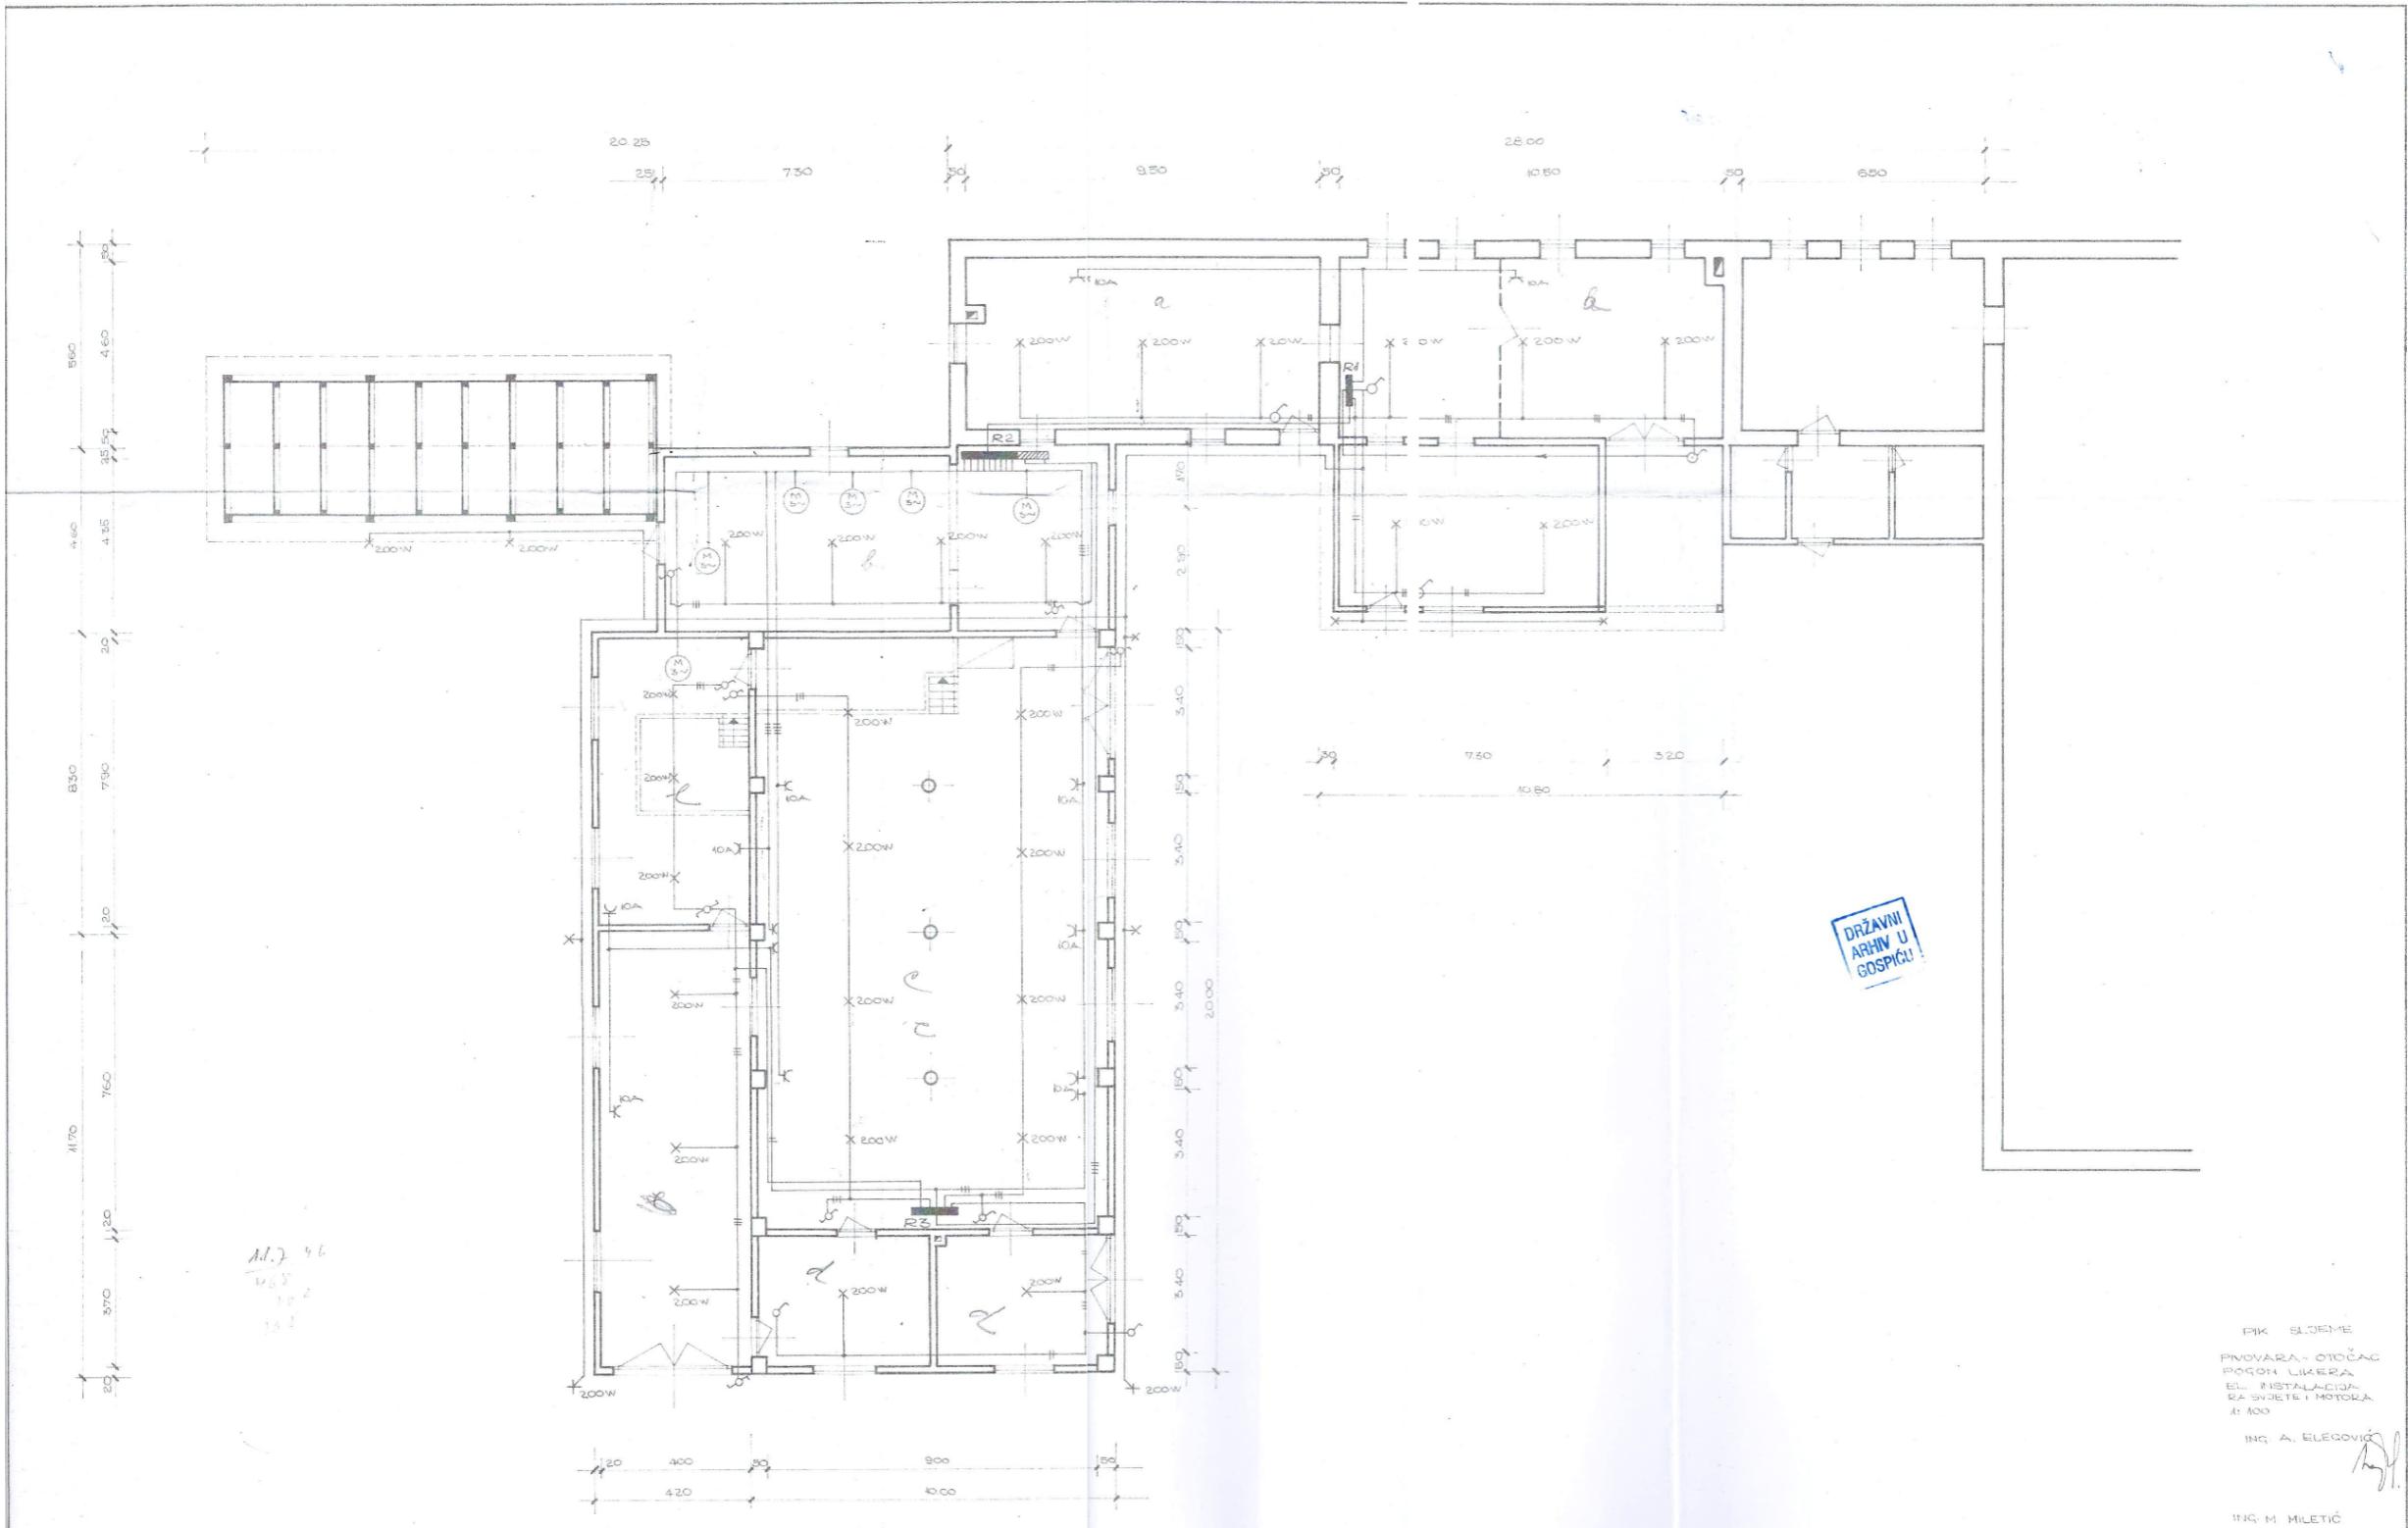
GF	GRAĐEVINSKI FAKULTET, SVEUČILIŠTE U RIJECI		
Diplomski rad	Sadržaj nacrta:		
PRENAMJENA PIVOVARE U OTOČCU	Tehnička dokumentacija iz Državnog arhiva u Gospiću: TLOCRT PRIZEMLJA- elektro instalacije		
Student: Marko Biga	Kolegij: Projektiranje u visokogradnji		
Mentor: Doc.dr.sc. Iva Mrak, mag.arh.	Datum IX 2021.	Mjerilo 1:200	List 03

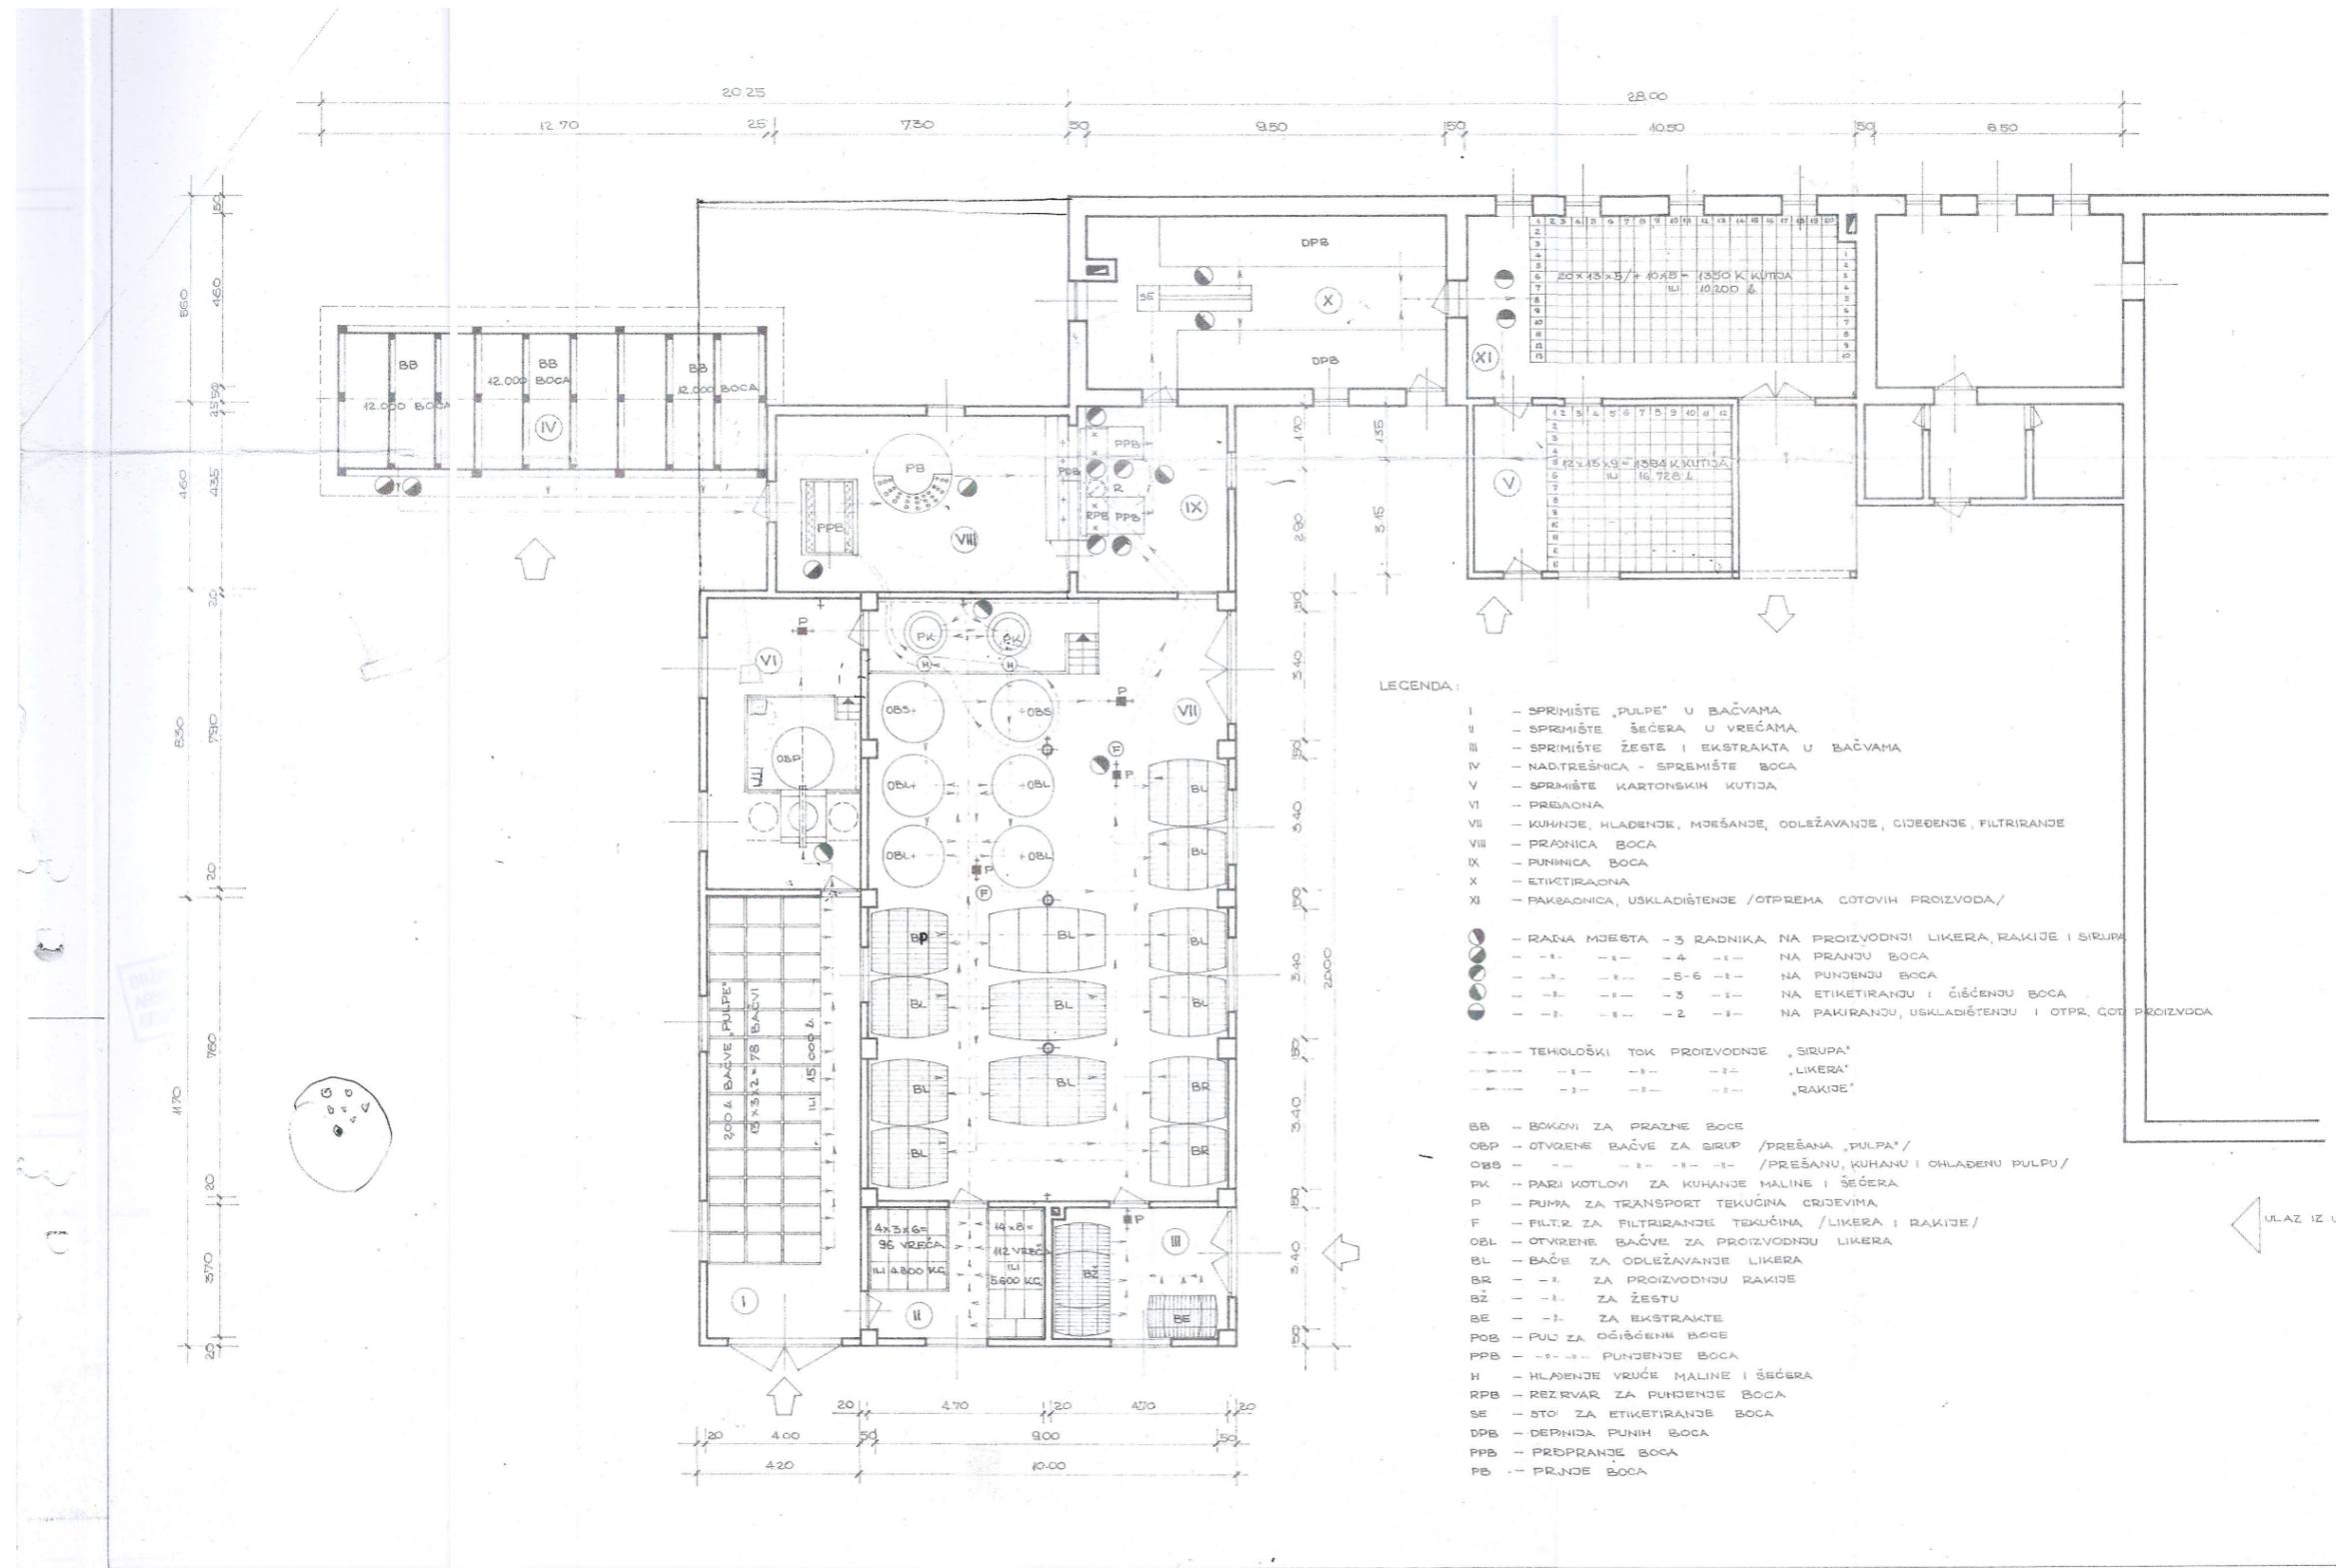
PIK SLJEME
VARA OTOČAC
TON LIKERA.
CRT-TEHNOLOŠKI
X PROIZVODNJE

Diplomski rad PRENAMJENA PIVOVARE U OTOČCU	Sadržaj nacrta: Tehnička dokumentacija iz Državnog arhiva u Gospiću: TLOCRT PRIZEMLJA - tehnički tok proizvodnje		
Student: Marko Biga	Kolegij: Projektiranje u visokogradnji		
Mentor: Doc.dr.sc. Iva Mrak, mag.arh.	Datum IX 2021.	Mjerilo 1:200	List 04

Iz skladišta za žestu iz bačve za žestu BŽ u prostoriji III putem crpke P otprema se potrebna količina žeste u bačvu za liker OBL u prostoriji VII u kojoj se nalazi šećerni sirup. Dodajući u ovu bačvu potrebne začine tekućina se temeljno meša ručno sa drvenom mešalicom. Nakon izvršene pripreme likera isti se crpkom kroz filter F filtrira i uskladištuje u bačve za odležavanje BL. Prema ukazanoj potrebi liker se iz bačve za odležavanje BL preko Filtera F putem crpke P otprema u rezervoar za punjenje boce RPB koji se nalazi u prostoriji IX.

Iz skladišta za boce nastrešnice BB boce se u gajbama unose u prostoriju za pranje boca /VIII/ i stavljuju u stroj za kvašenje - močenje boca. Stroj za močenje prljavih boca sastoji se iz rezervoara za lužinu u kojem se boce slažu u kružni doboš koji je podeljen u komore. Svaka komora ima zaštitni zid, ~~kakv~~ da ne bi boce pri zaoknutu doboša ispalte iz komore. Lužina se zagrejava parom na cca 50 C. Kapacitet močionika boca je 1000 boca/sat tako da je svaka boca izložena 50 minuta tretiranju sa deterdžentom, 10 minuta okapanju lužine.

Oprane čiste flaše se pre punjenja još jednom pregledaju na čistoću pa se stavljuju na pult za čiste flaše POB između prostorije VIII i IX. Sa pulta POB flaše se stavljuju na aparat za punjenje, zatim na zatvaranje flaša koje se vrši u odelenju br. IX. Pune i zatvorene boce transportovaće se trakom do odeljenja za etiketiranje flaša X. U ovom odeljenju flaše se prvo stavljuju na stroj za etiketiranje sa kojeg dolaze na sto za brisanje. Čiste boce se zatim upakivaju u transportne gajbe ili kartonske kutije i odlaze u odeljenje XI na usklađenje ili ekspediciju.

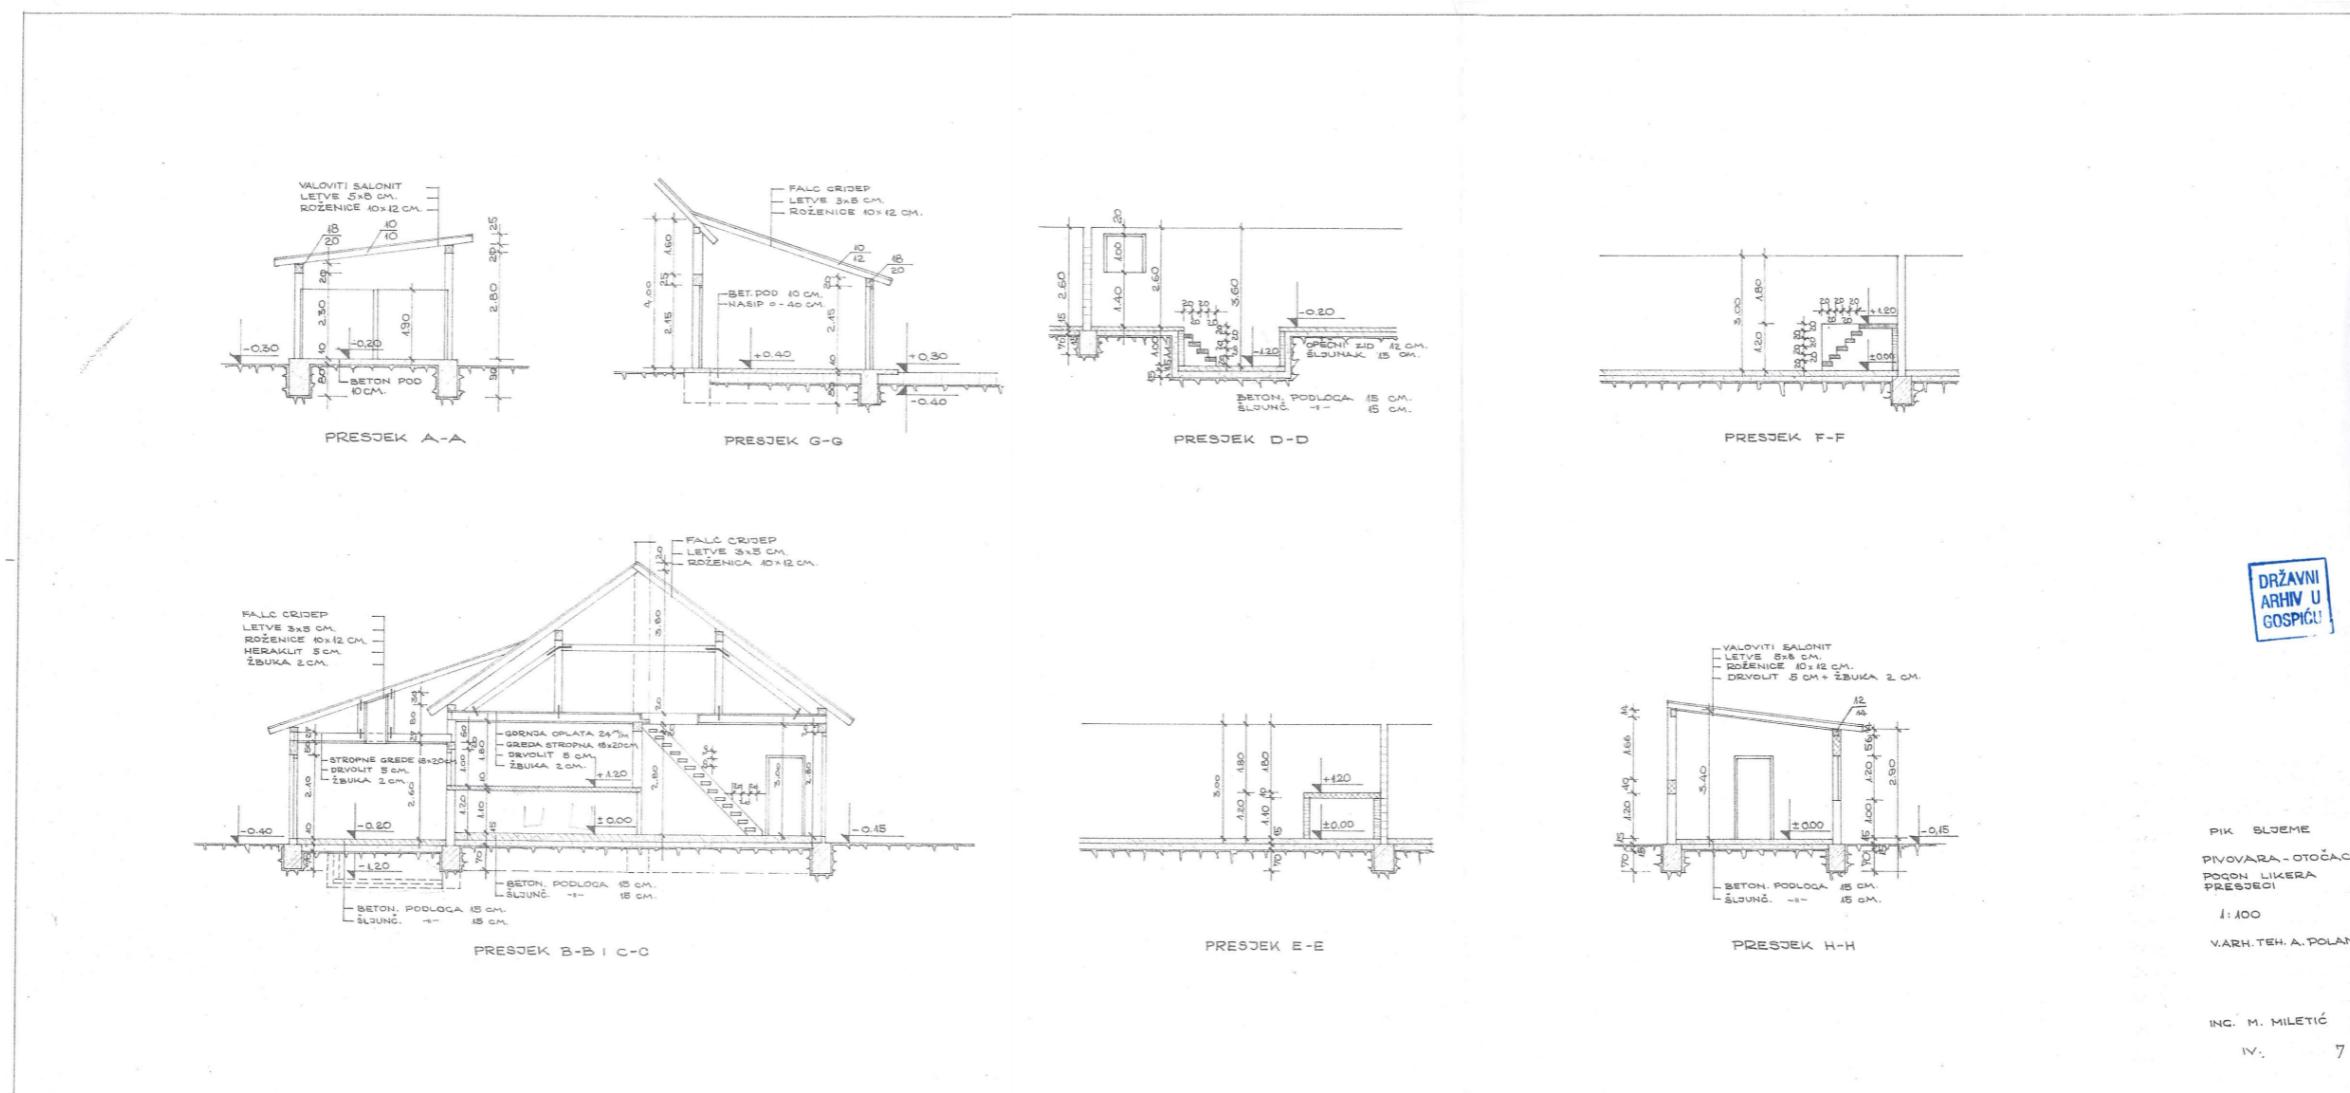
GF	GRAĐEVINSKI FAKULTET, SVEUČILIŠTE U RIJECI
Diplomski rad	Sadržaj nacrta:
PRENAMJENA PIVOVARE U OTOČCU	Tehnička dokumentacija iz Državnog arhiva u Gospiću: PRESJECI
Student: Marko Biga	Kolegij: Projektiranje u visokogradnji
Mentor: Doc.dr.sc. Iva Mrak, mag.arh.	Datum IX 2021.
	Mjerilo 1:200
	List 05
