Prenamjena pivovare u Otočcu

Diplomski rad

**PRIJEDLOG REVITALIZACIJE POVIJESNOG KOMPLEKSA – PIVOVARA U OTOČCU
PROPOSAL OF REVITALIZATION OF THE HISTORIC COMPLEX – BEER FACTORY IN
OTOČAC**

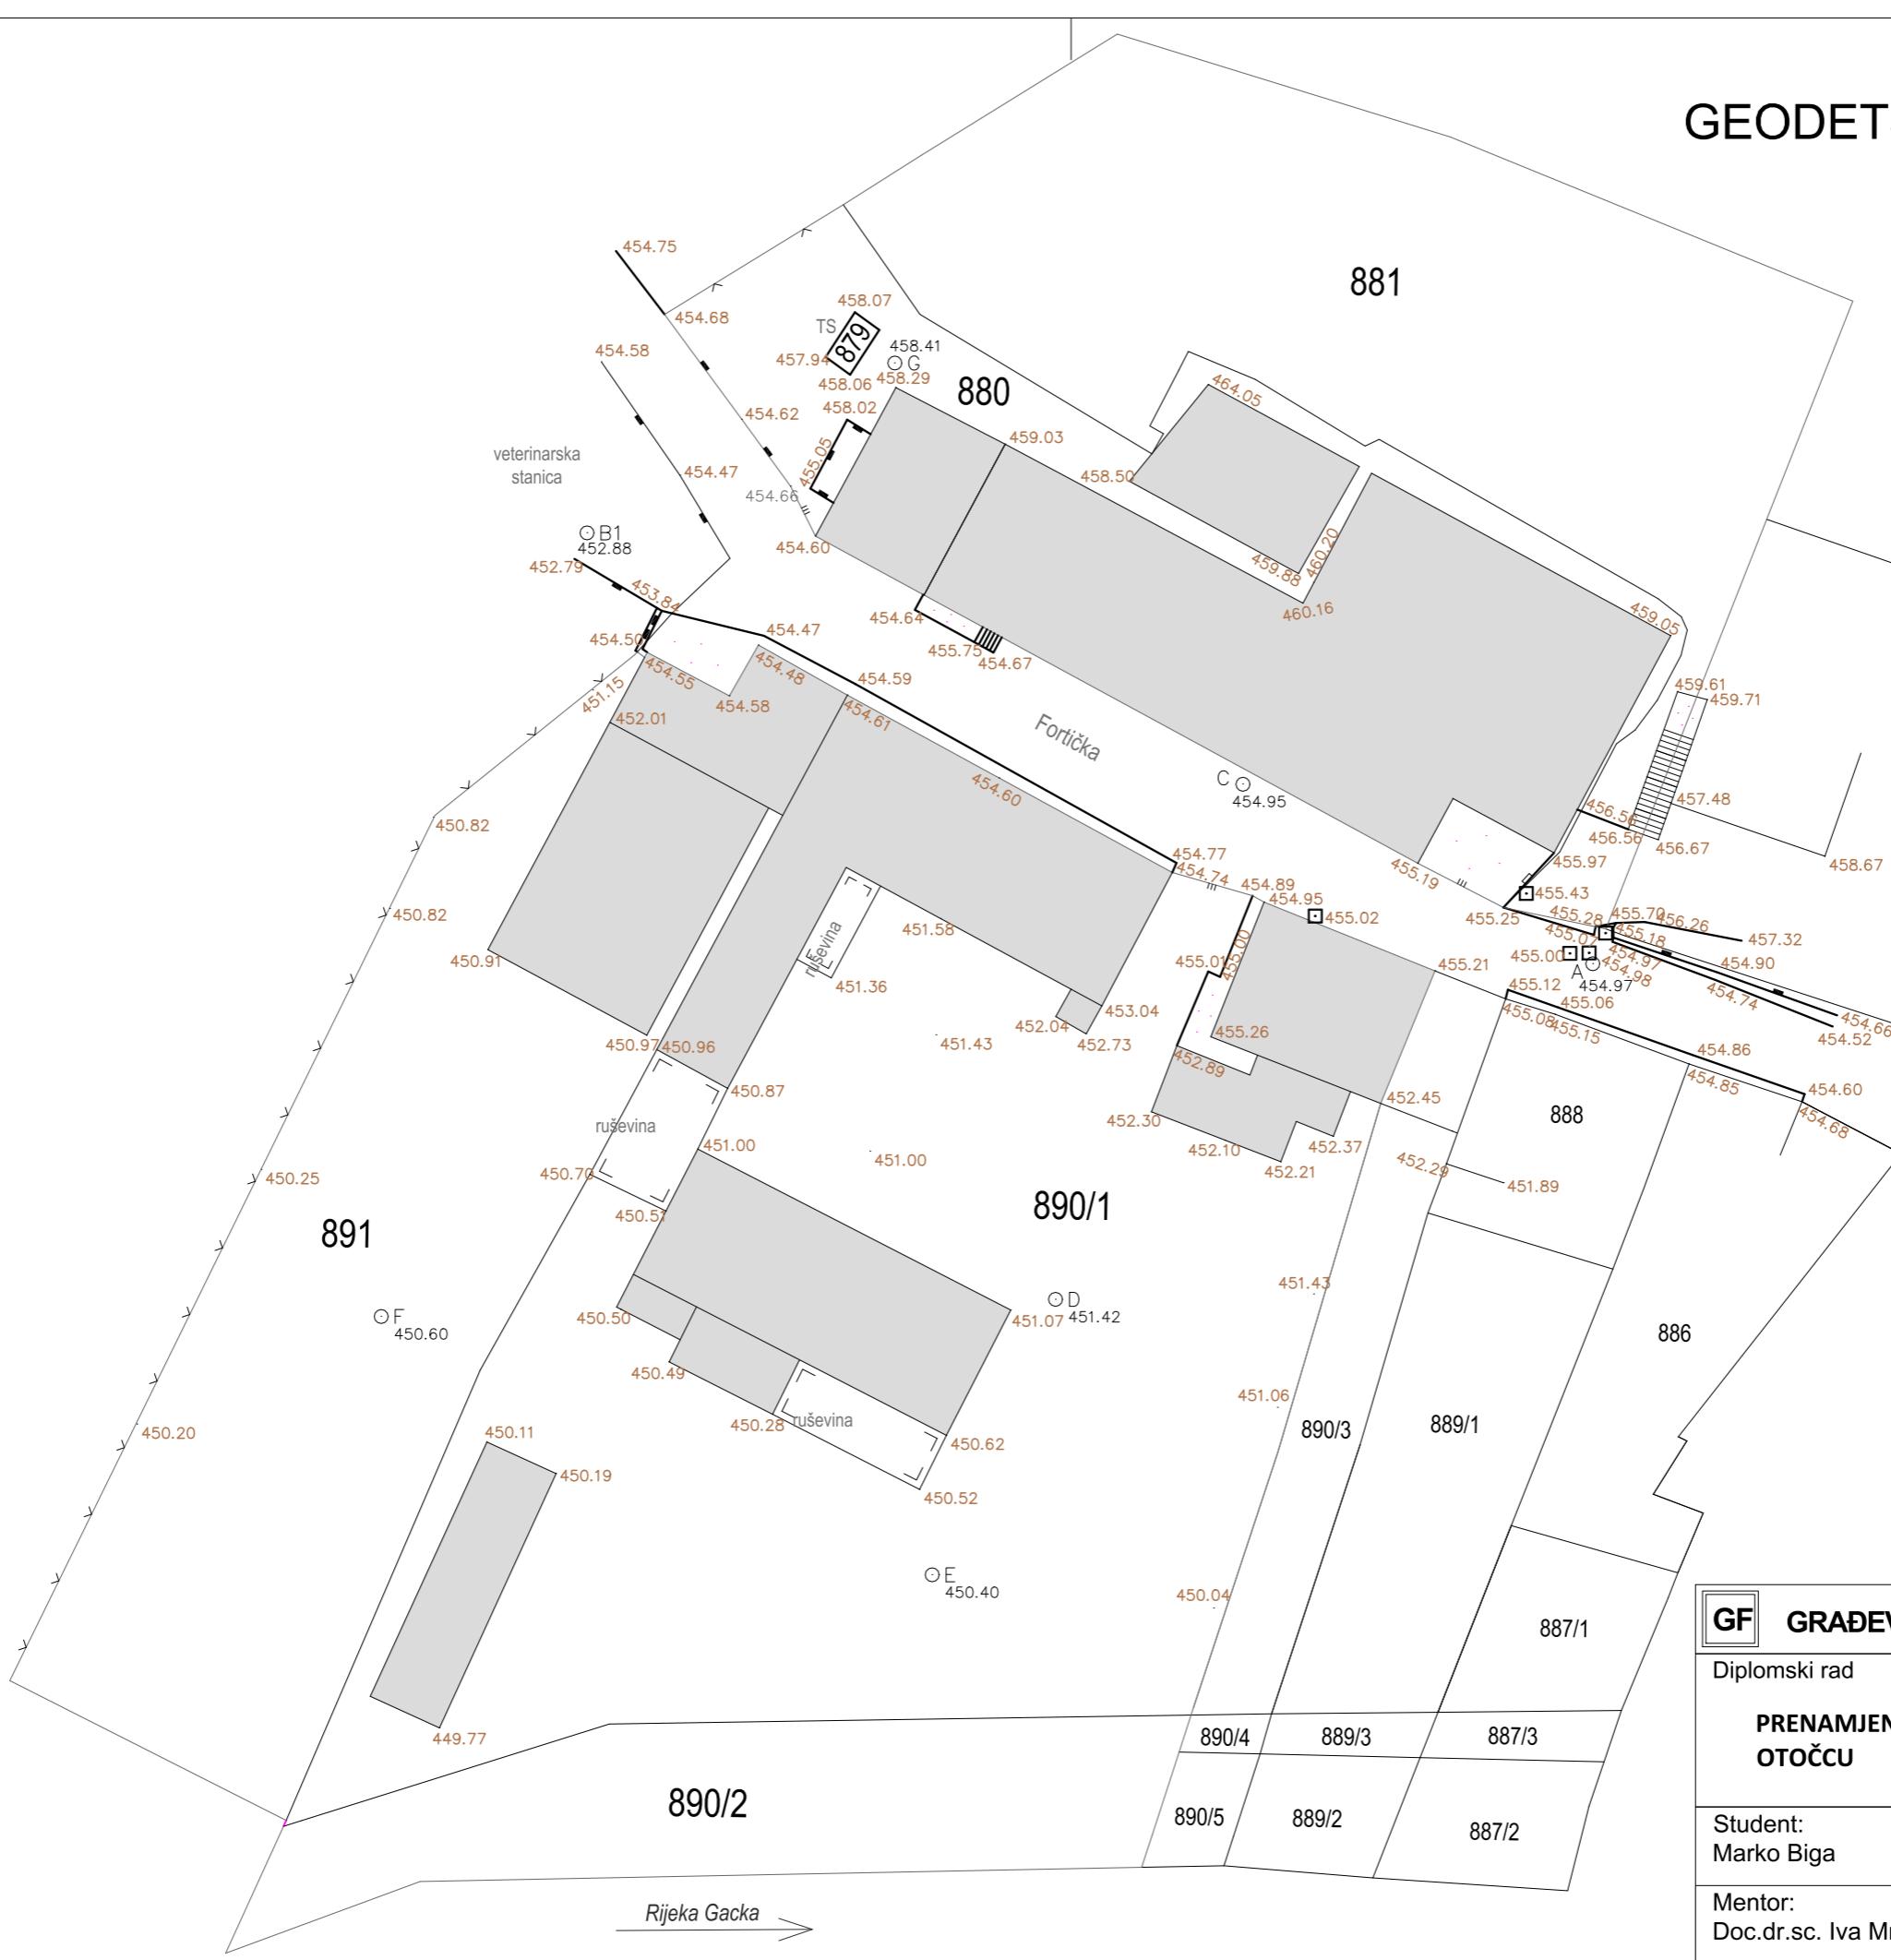
GEODETSKI SITUACIJSKI NACRT

Katastarska općina Otočac
Mjerilo 1:500

Diplomski rad	Sadržaj nacrtta:
PRENAMJENA PIVOVARE U OTOČCU	- SITUACIJA -
Student: Marko Biga	Kolegij: Projektiranje u visokogradnji
Mentor: Doc.dr.sc. Iva Mrak, mag.arh.	Datum IX 2021. Mjerilo 1:500 List 1

Rušenjem građevina južno od Fortičke ulice otvara se prostor za proširenje pješačke površine u parteru ispred zgrade pivovare. Izgradnjom trga u nivou prometnice i ulaza u građevinu otvara se prostor za rješenje parkirališta izgradnjom garaže u prirodnoj padini prema Gackoj.

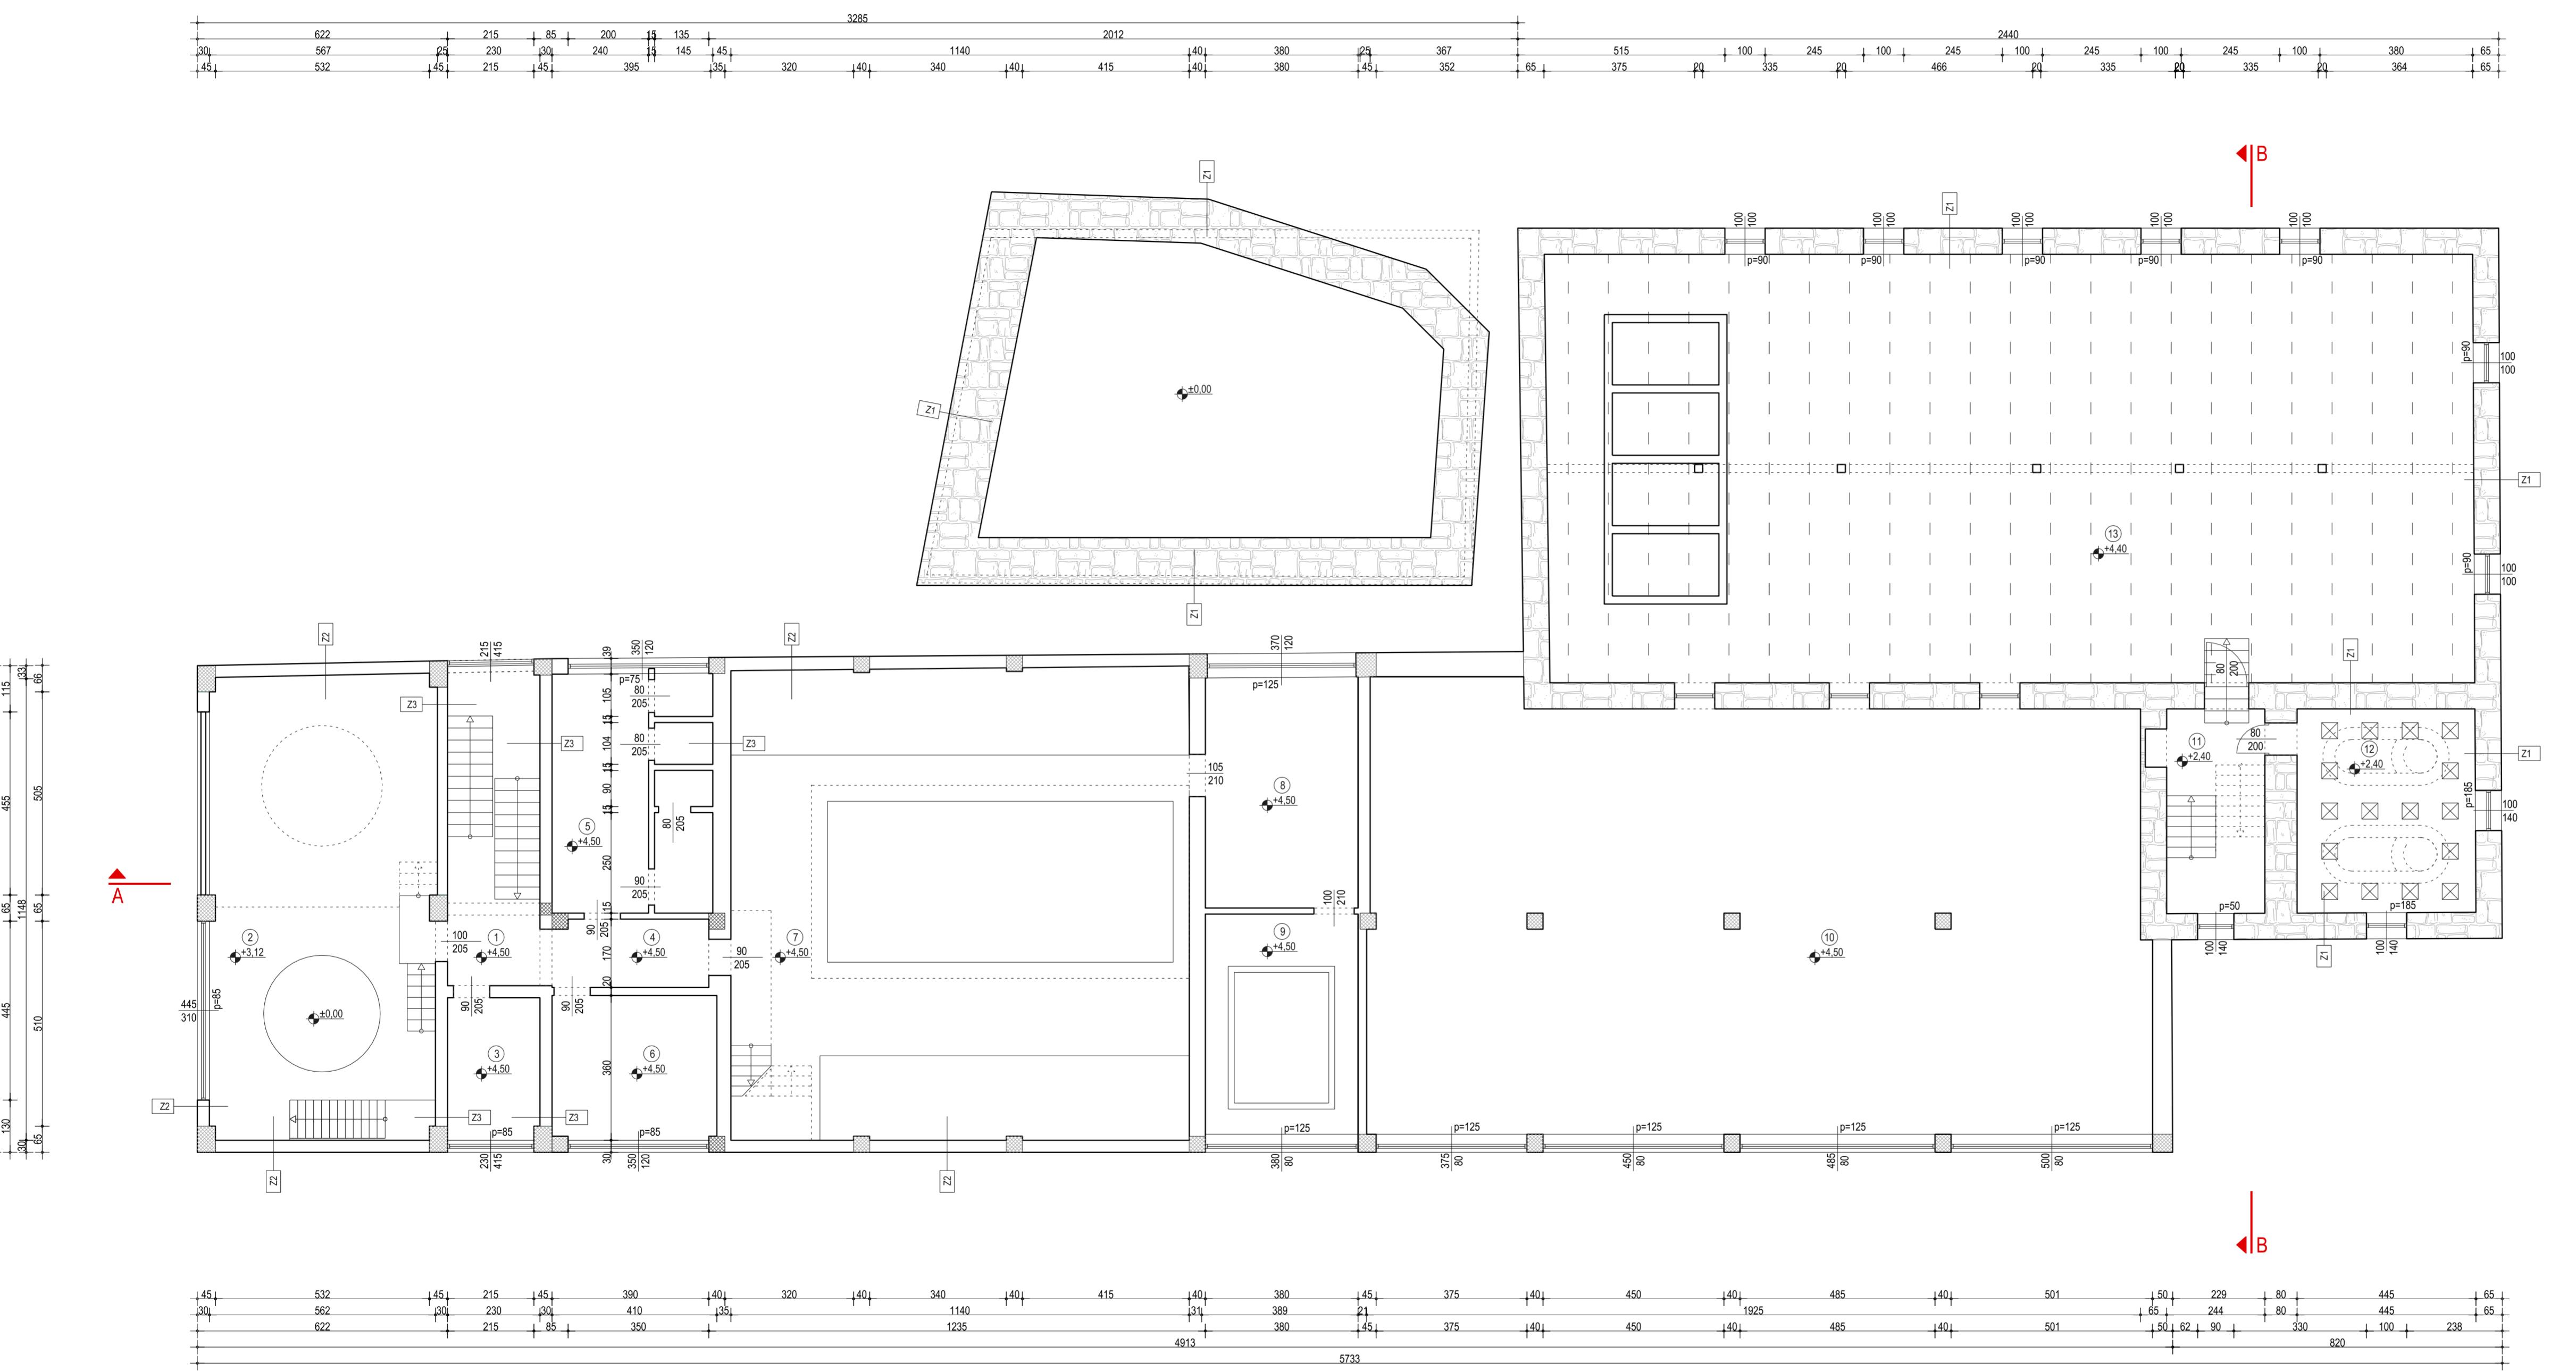
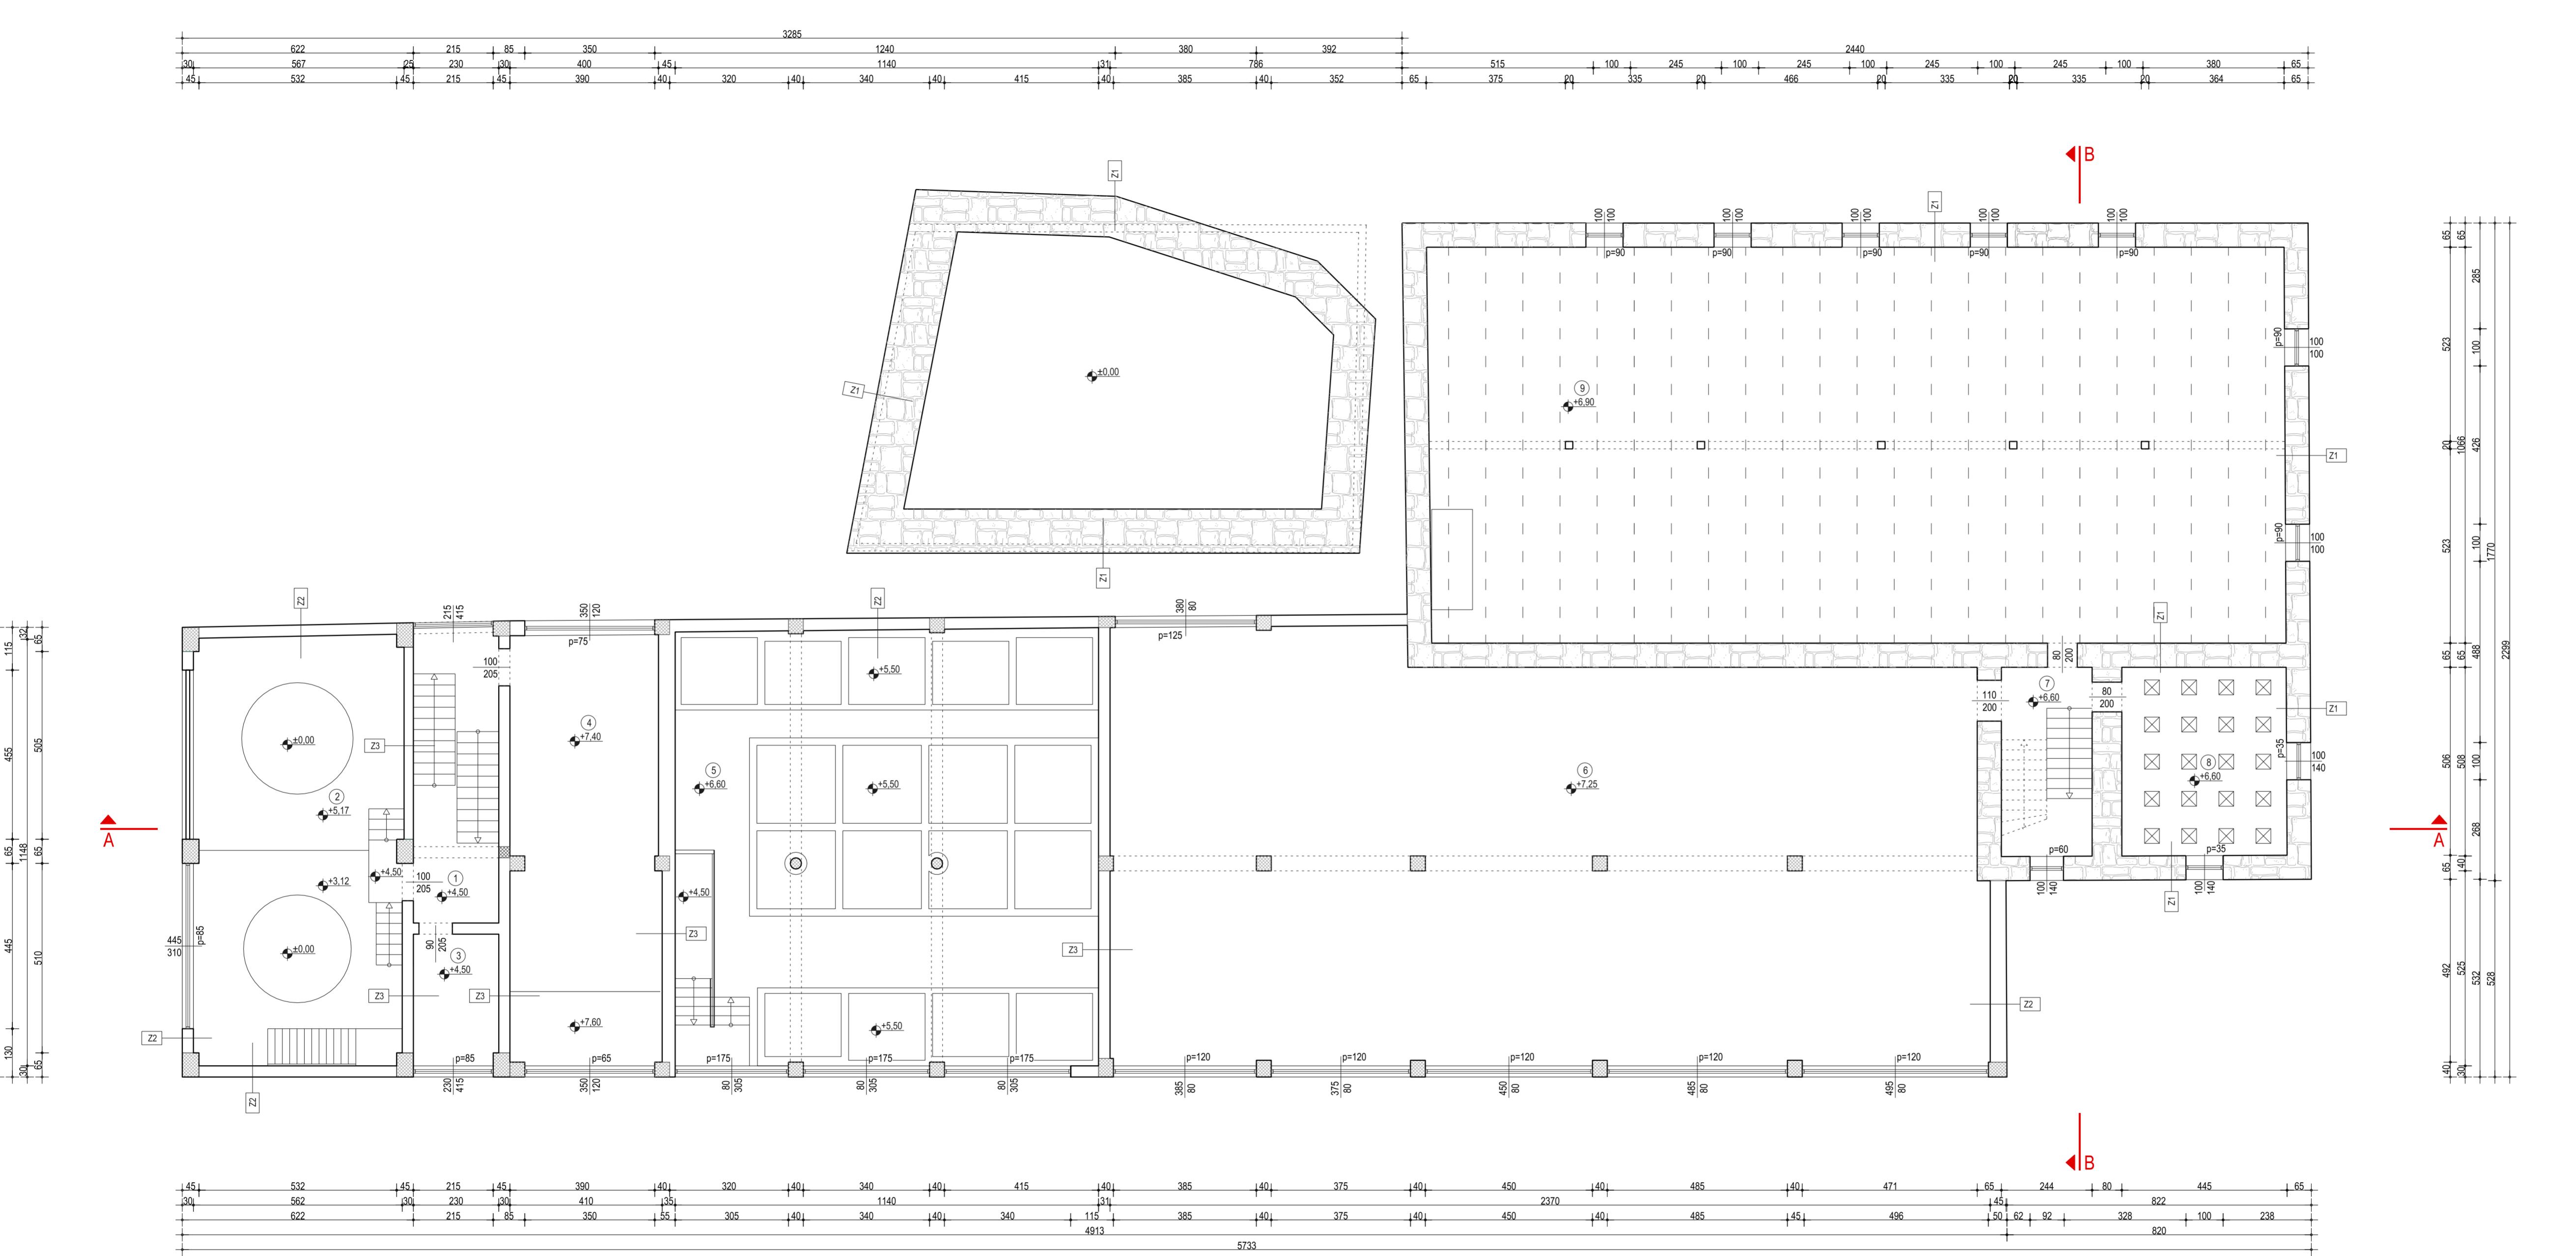
SLOJEVI KONSTRUKCIJE - ZIDOV		
Z1, d= 65-100 cm	VANJSKI NOSIVI ZID - kamen	3 cm
- vapneni zbuka	- kameni zid - vepnjeni mort	60-95 cm
- vapneni zbuka	- vapneni zbuka	3 cm
Z1a, d= 65-90 cm	NOSIVI ZID - kamen

- vapneni zbuka	- kameni zid - vepnjeni mort	3 cm
- vepnena izolacija (mješavina pluto i katran)	- vepnena izolacija (mješavina pluto i katran)	55-80 cm

- vapneni zbuka	- vapneni zbuka	15-20 cm
- vapneni zbuka	- vapneni zbuka	3 cm
ISKAZ POVRŠINA:		
1. HODNIK I STUBIŠTE	P = 17,93 m ²	
2. PROSTOR S KOTLOVIMA	P = 64,87 m ²

3. URED	P = 8,10 m ²	
4. HODNIK	P = 6,53 m ²	
5. GARDEROBA	P = 22,77 m ²	
6. LABORATORIJ	P = 14,69 m ²	
7. SOBA S BAZENIMA	P = 133,66 m ²	
8. PROSTOR ZA RADNICE	P = 21,79 m ²

- šljunak	- bitumenska hidroizolacija	5 cm
- amirano beton	- amirano betonski elementi	1 cm
- amirano betonski elementi	- vepnena zbuka na trsci	10 cm
K3, d= 27 cm	KROVNA KONSTRUKCIJA

- šljunak	- bitumenska hidroizolacija	5 cm
- amirano beton	- amirano beton	1 cm
- amirano betonski elementi	- vepnena zbuka na trsci	20 cm
- vepnena zbuka na trsci		35 cm
		2 cm
LEGENDA		
[white square]	POSTOJEĆI KAMENI TEMELJ / ZID	
[grey square]	POSTOJEĆI ZIDANI ZID	
[hatched square]	AB KONSTRUKCIJA	
↑	OZNAKA PRESJEGA	
↑ 140 210	OZNAKA SHEME STOLARIJE	
[Z1]	OZNAKA ZIDA I STROPNE KONSTR. U TLOCRTU I PRESJEKU

SLOJEVI KONSTRUKCIJE - ZIDOV		
Z1, d= 65-100 cm	VANJSKI NOSIVI ZID - kamen	3 cm
- vjenčena žbuka	- kameni zid - vjenčeni mort	60 - 95 cm
- vjenčena žbuka		3 cm
Z1a, d= 65-90 cm	NOSIVI ZID - kamen	3 cm

- vjenčena žbuka	- kameni zid - vjenčeni mort	55-80 cm
- topilinska izolacija (mješavina pluto i katran)		3-5 cm
- vjenčena žbuka		3 cm
Z2, d= 26 - 56 cm	VANJSKI NOSIVI ZID - puna opeka	3 cm

- rog		15 cm
K2, d= 52 cm	KROVNA KONSTRUKCIJA - sitnobrežasti strop	5 cm
- šljunak		1 cm
- bitumenska hidroizolacija		10 cm
- armirano betonski elementi		35 cm

- vjenčena žbuka na trsci		2 cm
K3, d= 27 cm	KROVNA KONSTRUKCIJA	5 cm
- šljunak		1 cm
- bitumenska hidroizolacija		20 cm
- armirano betonski elementi		2 cm

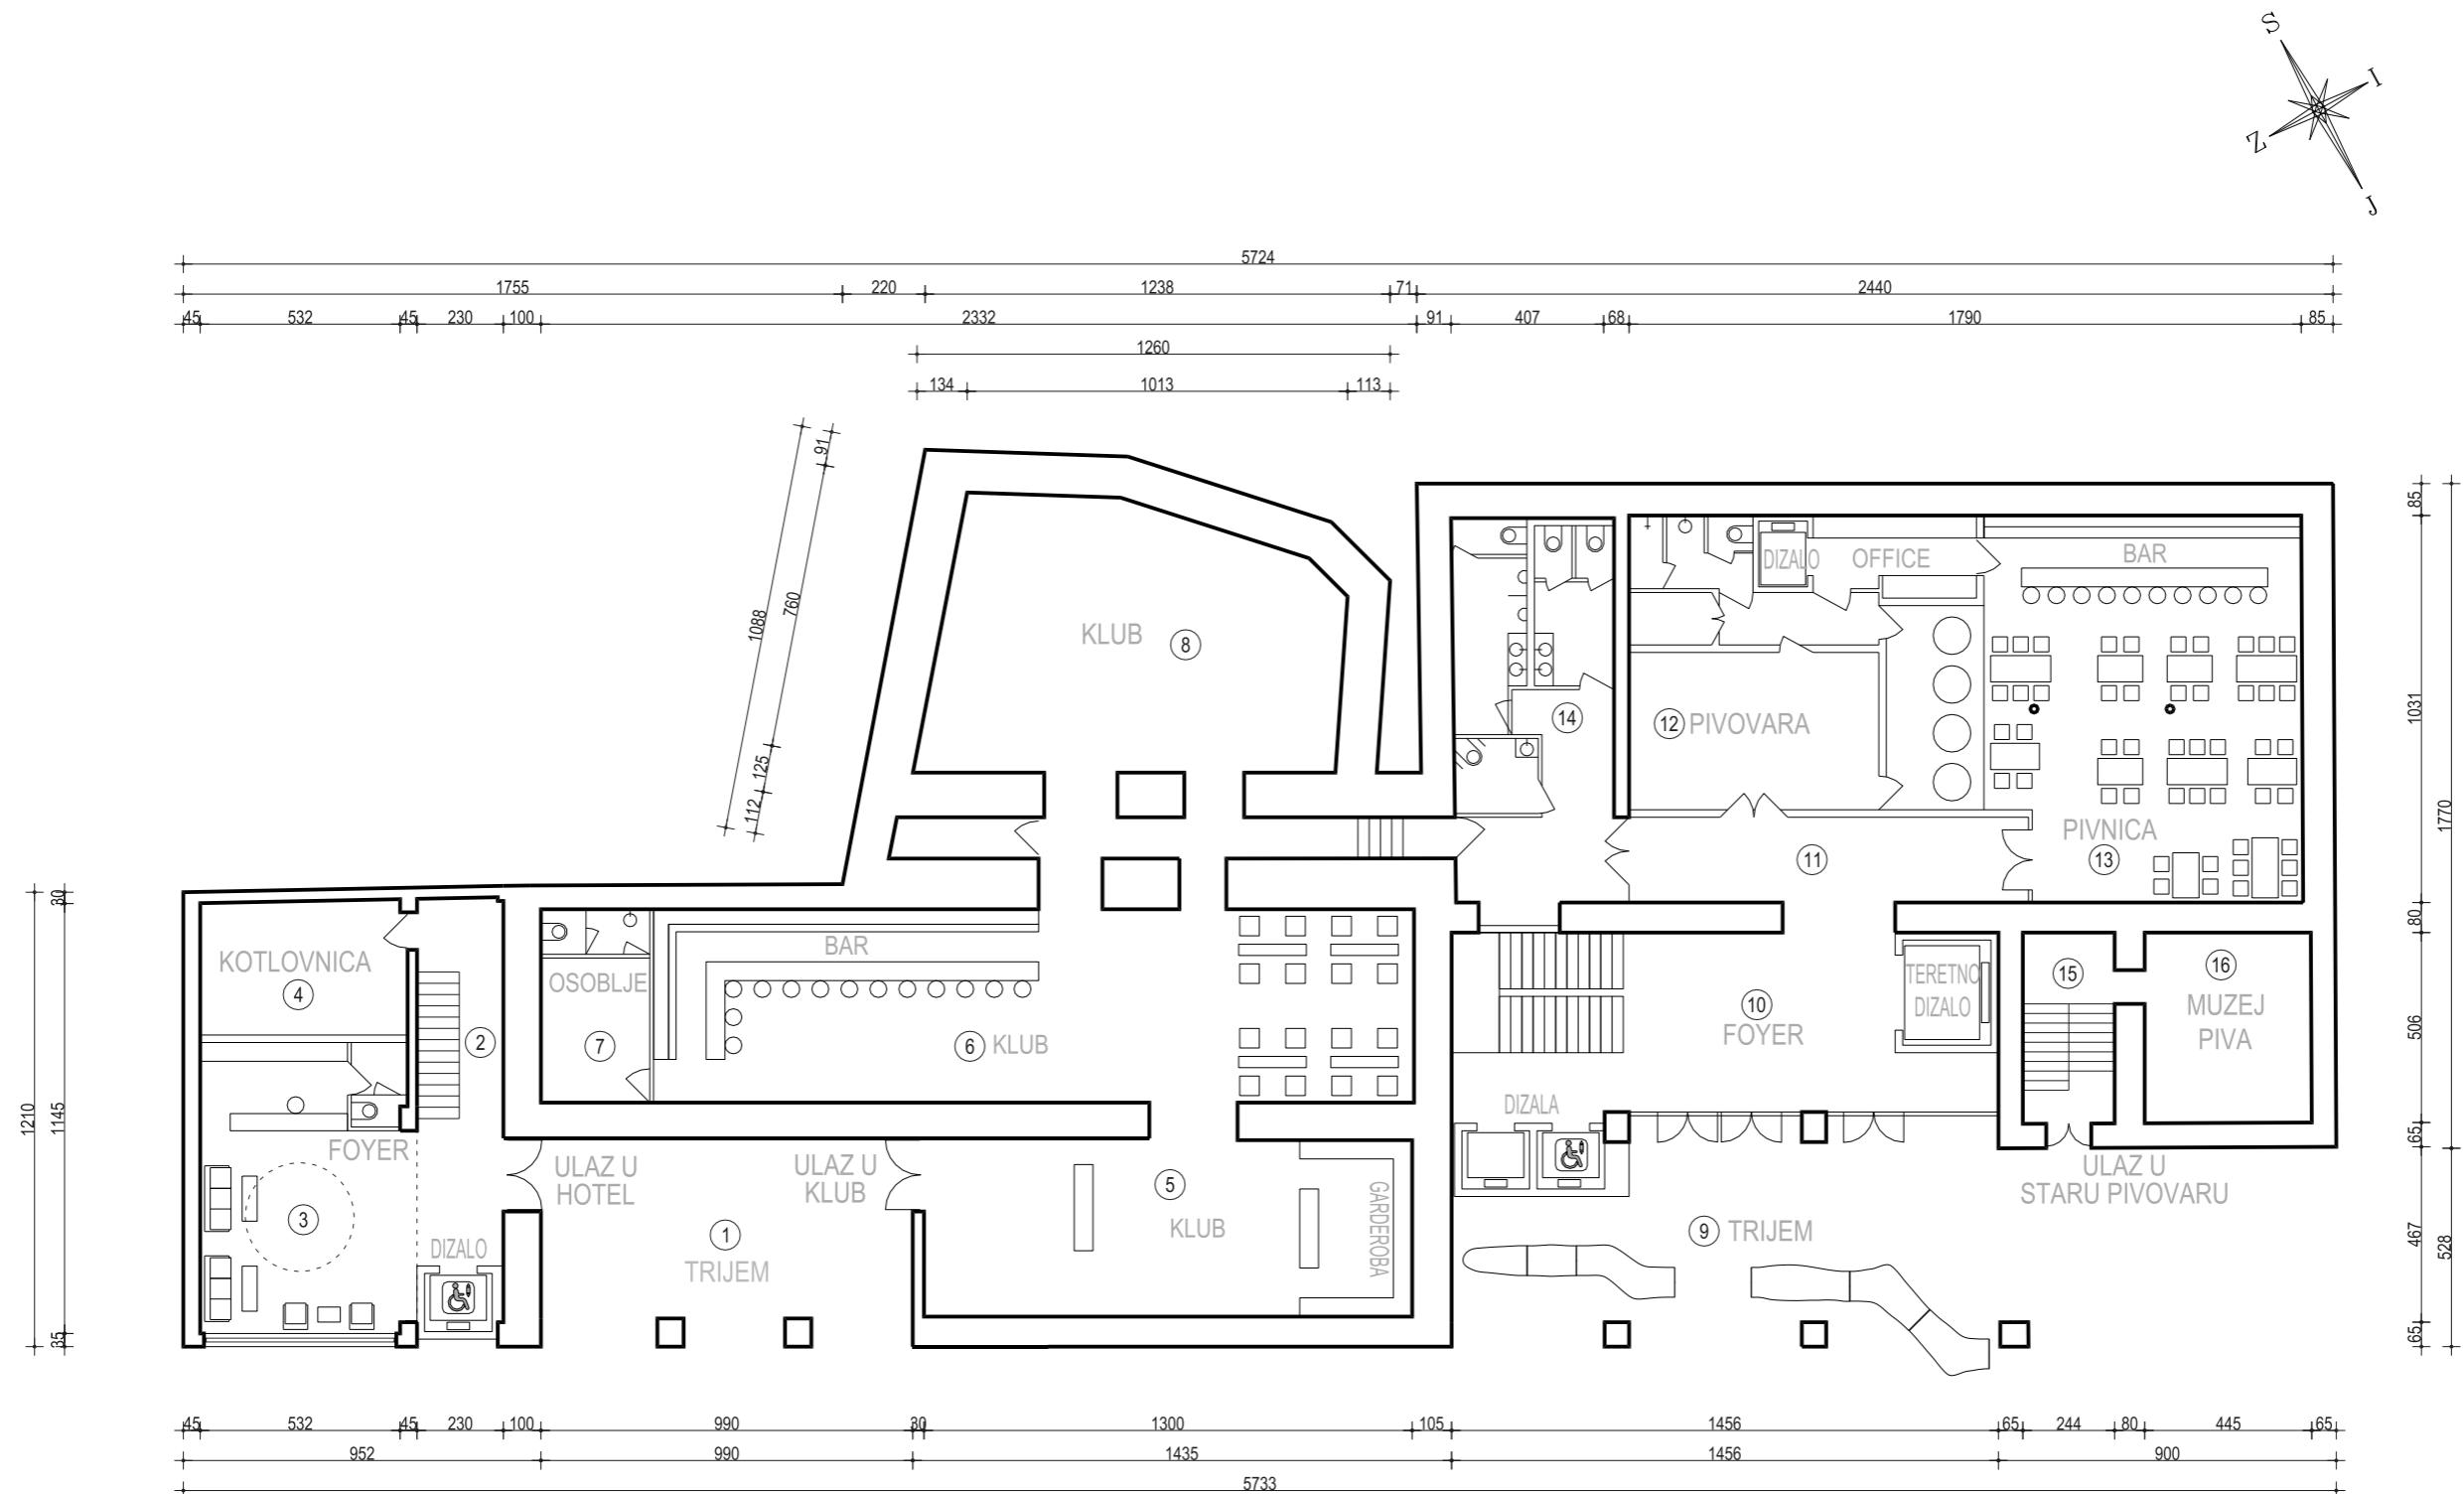
Diplomski rad	Sadržaj nacrta:
PRENAMJENA PIVOVARE U OTOČCU	NOVO STANJE - TLOCRT PRIZEMLJA -
Student: Marko Biga	Kolegij: Projektiranje u visokogradnji
Mentor: Doc.dr.sc. Iva Mrak, mag.arh.	Datum IX 2021. Mjerilo 1:200 List 14

1. NATKRIVENI ULAZ
 $P = 53,53 \text{ m}^2$
 2. HODNIK I STUBIŠTE
 $P = 25,97 \text{ m}^2$
 3. FOYER
 $P = 43,69 \text{ m}^2$
 4. PROSTOR ZA TEHNIKU
 $P = 19,67 \text{ m}^2$
 5. KLUPSKI PREDPROSTOR
 $P = 61,09 \text{ m}^2$
 6. KLUB
 $P = 104,28 \text{ m}^2$
 7. SPREMIŠTE, WC ZA OSOBLJE
 $P = 14,93 \text{ m}^2$
 8. PODIJ
 $P = 72,86 \text{ m}^2$
 9. VANJSKI PROSTOR
 $P = 81,87 \text{ m}^2$
 10. FOYER
 $P = 77,94 \text{ m}^2$
 11. HODNIK
 $P = 34,66 \text{ m}^2$
 12. MINI PIVOVARA
 $P = 72,50 \text{ m}^2$
 13. PIVNICA
 $P = 84,17 \text{ m}^2$
 14. WC MUŠKI ŽENSKI I INVALIDI
 $P = 34,03 \text{ m}^2$
 15. STUBIŠTE
 $P = 12,41 \text{ m}^2$
 16. MUZEJ PIVA
 $P = 22,51 \text{ m}^2$
- UKUPNO: 816,20 m²**

Dio postojećeg prizemlja ustupa prostor proširenju ulice. Projektirana su dva ulazna trijema. Glavni ulaz smješten je uz istočni tornaj. U ulaznom halu je stepenište s dva dizala i teretno dizalo.

Iz hala ulazi se u prostor pivovare s kušaonicom.

U zapadnom tornju je hotel, u prizemlju je smještena recepcija sa pomoćnim prostorom i kotlovnica. Zadržava se postojeće stubište i dodaje dizalo smješteno uz ulično pročelje.

Uz hotel smješten je klupski prostor u prostoru ležnih podruma. Pivnica i klub dijele sanitarije uz zaseban režim korištenja.

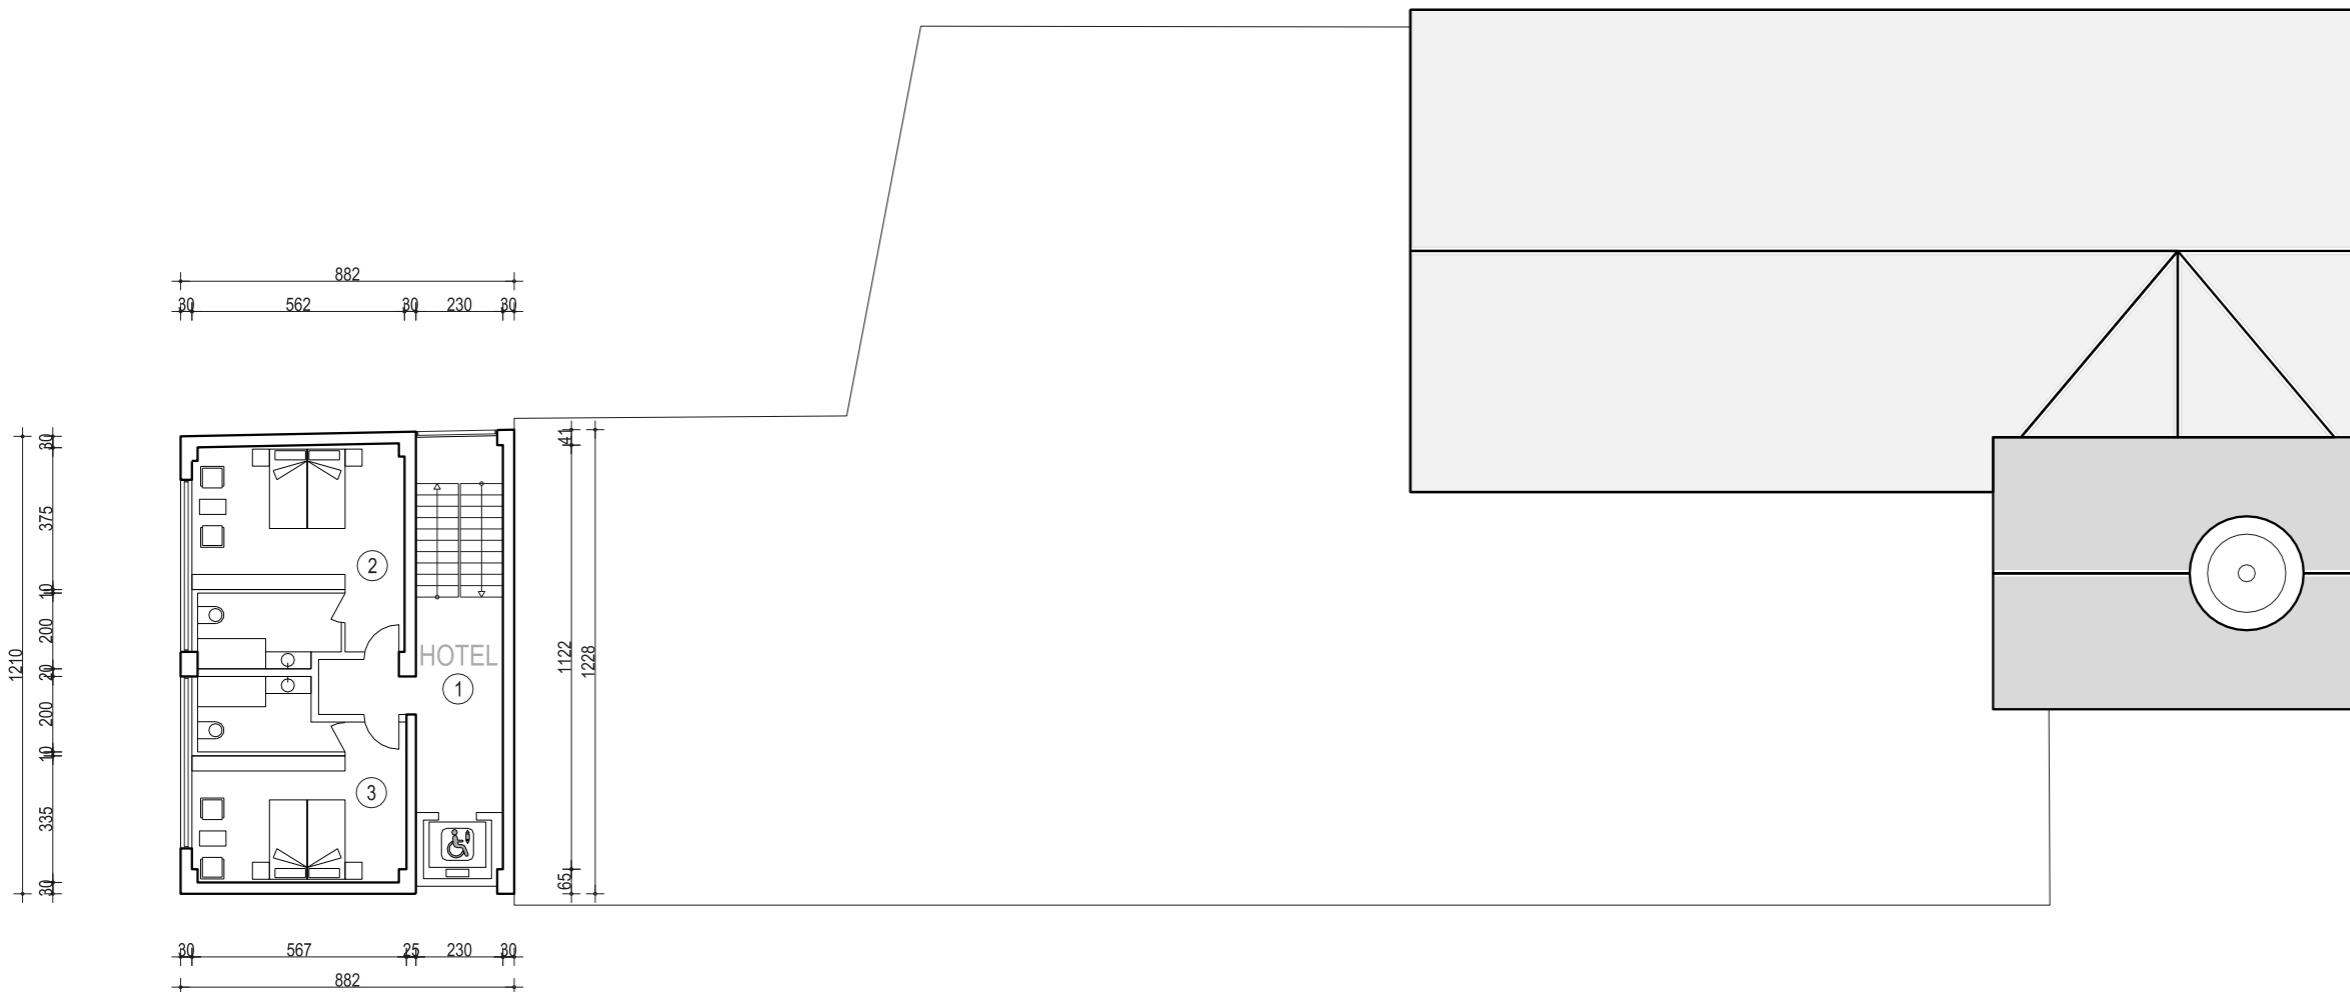
GF	GRAĐEVINSKI FAKULTET, SVEUČILIŠTE U RIJECI		
Diplomski rad	Sadržaj nacrtta:		
PRENAMJENA PIVOVARE U OTOČCU	NOVO STANJE - TLOCRT 5. KAT -		
Student: Marko Biga	Kolegij: Projektiranje u visokogradnji		
Mentor: Doc.dr.sc. Iva Mrak, mag.arh.	Datum IX 2021.	Mjerilo 1:200	List 19

- HODNIK I STUBIŠTE**
 $P = 30,63 \text{ M}^2$
- MODUL SOBE**
 $P = 32,22 \text{ M}^2$
- MODUL SOBE**
 $P = 27,75 \text{ M}^2$

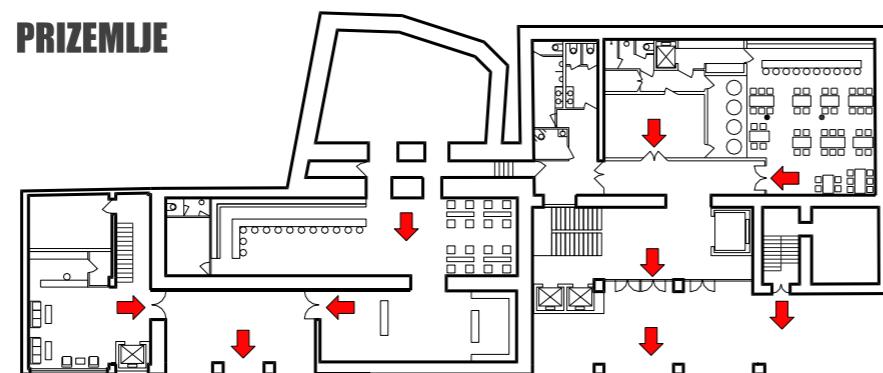
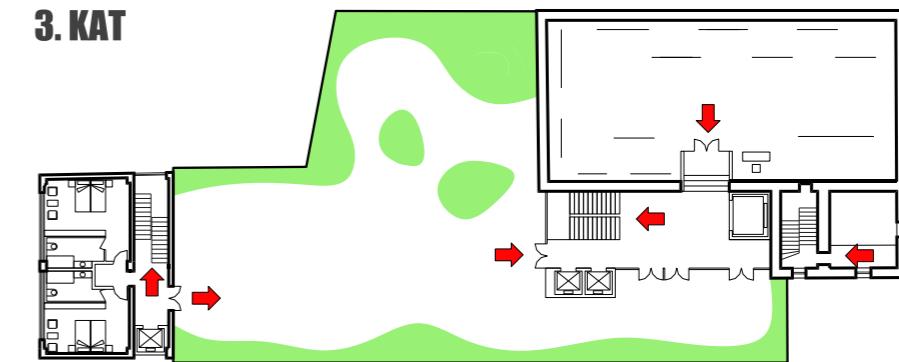
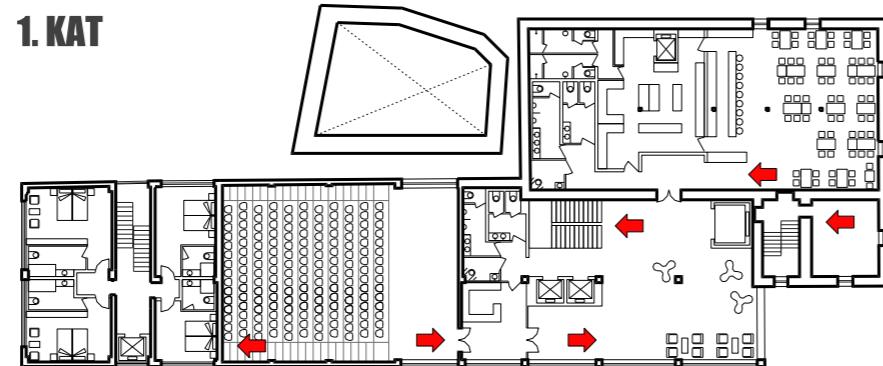
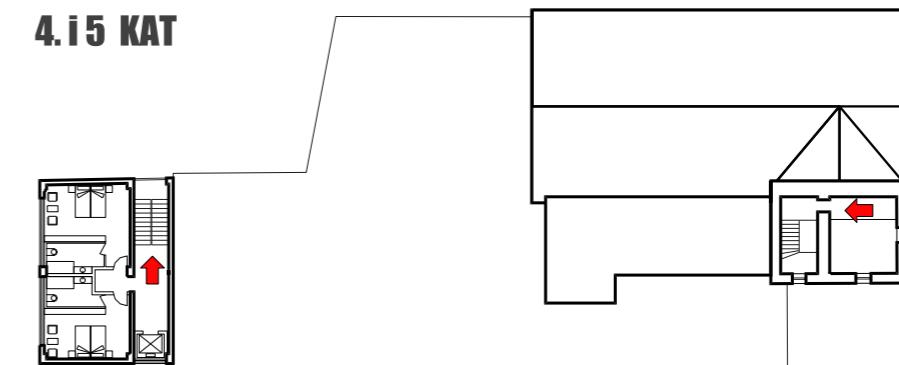
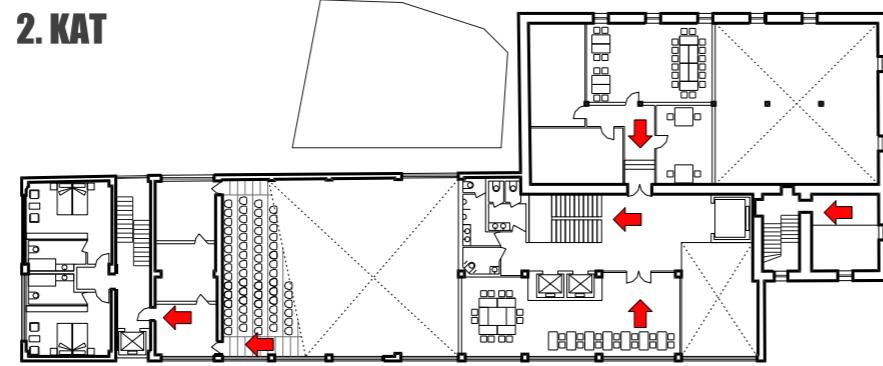
← SMJER EVAKUACIJE
