Idejno rješenje sanacije klizišta Galgovo

Undergraduate thesis / Završni rad

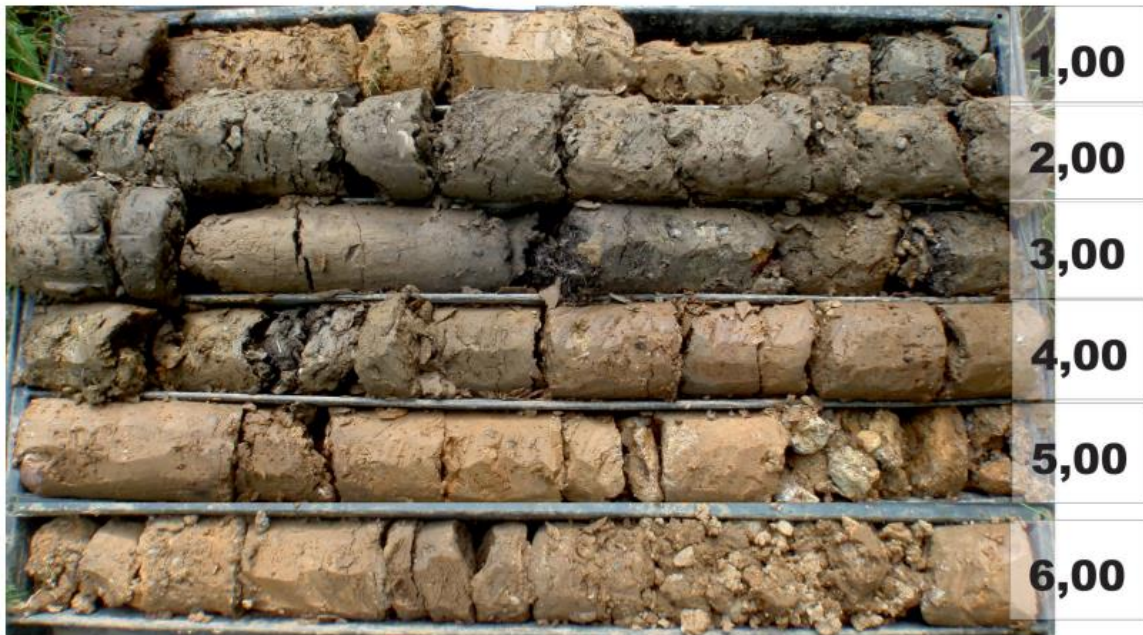
Slika 11. Jezgra bušotine B-3 (Geotehnički elaborat, 2014)
