Obnova mostova grada Zagreba

Undergraduate thesis / Završni rad

**OBNOVA MOSTOVA GRADA ZAGREBA
RECONSTRUCTION OF BRIDGES ZAGREB**

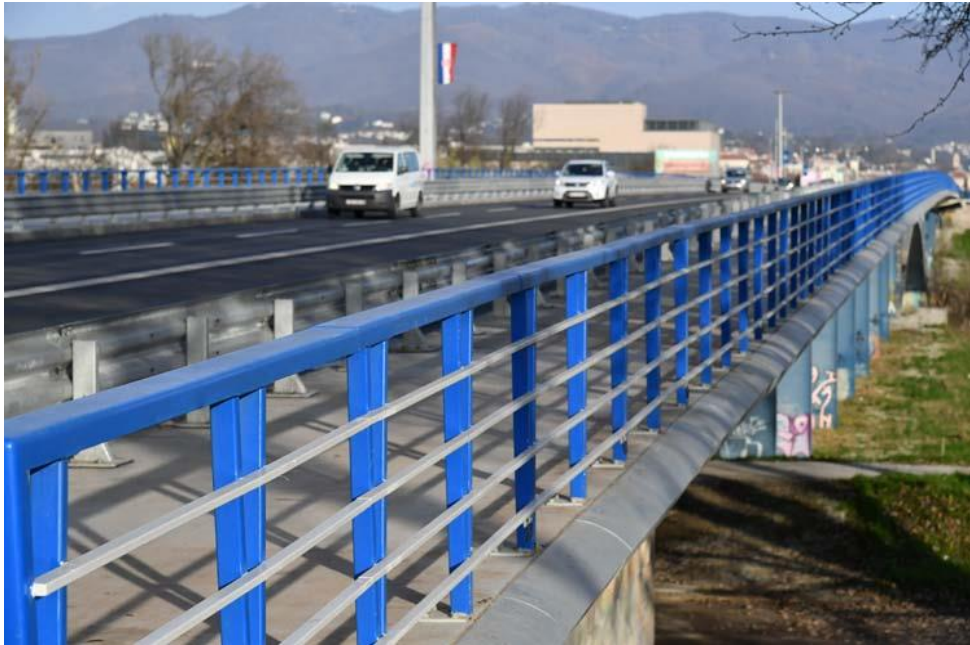
Slika 7: Most slobode nakon sanacije [21]

U obnovu Mosta slobode 2019. godine uključena je obnova pješačkih staza, vijenaca i zamjena ograde. Također je uklonjen kolnički zastor koji je zamijenjen visokootpornim betonom, postavljen je sustav oborinske odvodnje te hidroizolacija. Obnova pješačkih staza uključuje zamjenu rubnjaka s granitnom galanterijom, iscrtavanje pješačke i biciklističke staze te postavljanje zaštitne odbojne ograde kako bi pješaci i biciklisti bili zaštićeni od potencijalnog naleta vozila. Osigurani su bočni platoi i sanirani su prilazni vijadukti u ukupnoj dužini od 750 m. [20]
