Rušenje mostova

Undergraduate thesis / Završni rad

2021

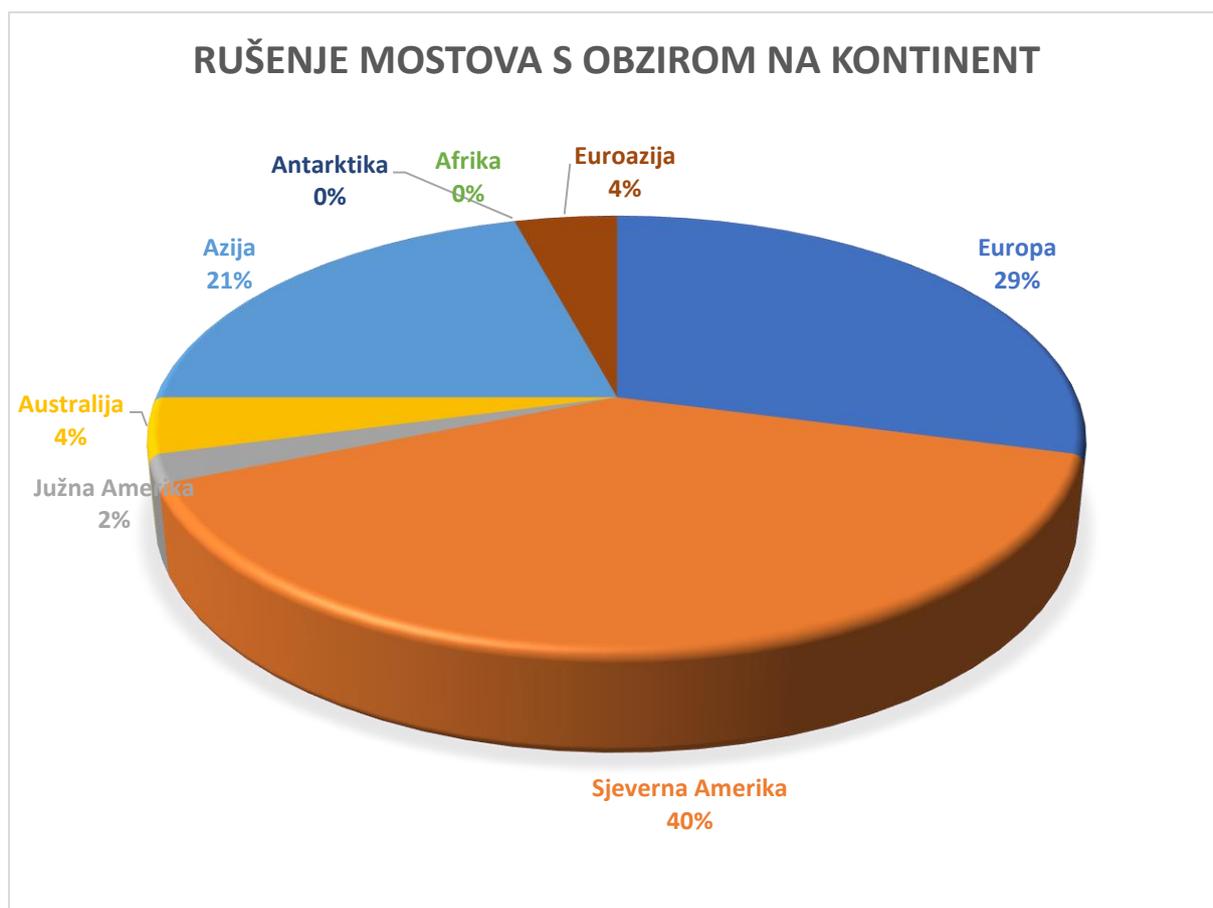
Podjela prema kontinentima vrši se na Europu, Sjevernu Ameriku, Južnu Ameriku, Aziju, Afriku, Australiju, Antarktiku i Euroaziju. S obzirom na prikupljene podatke i dostupnost podataka najviše urušavanja desilo se unutar Europe i Sjeverne Amerike, a unutar Antarktike ne postoji ni jedno urušavanje.

Dijagram 1. Prikaz podjele mostova iz uzorka prema kontinentu

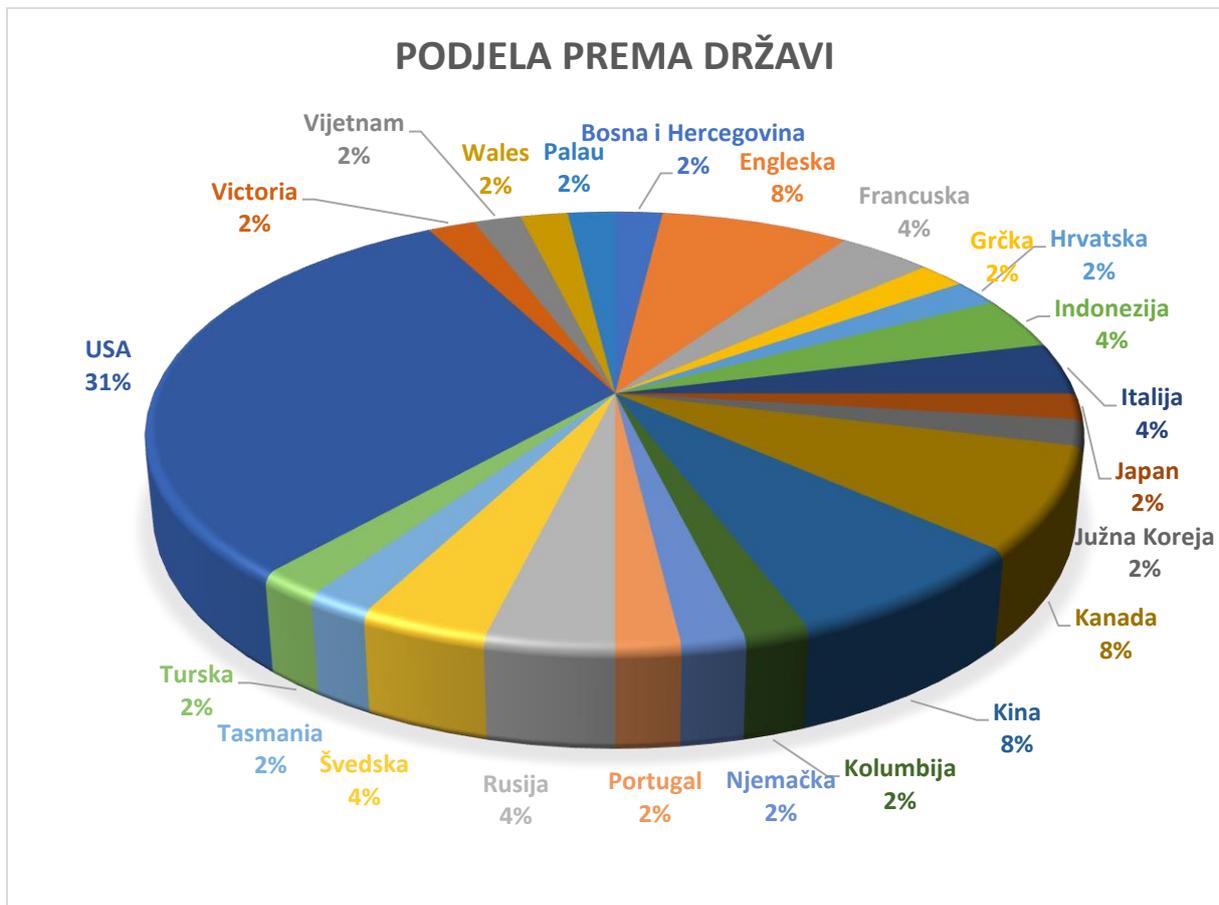
Dijagram 2. Prikaz podjele mostova u uzorku prema državi u kojoj se nalaze

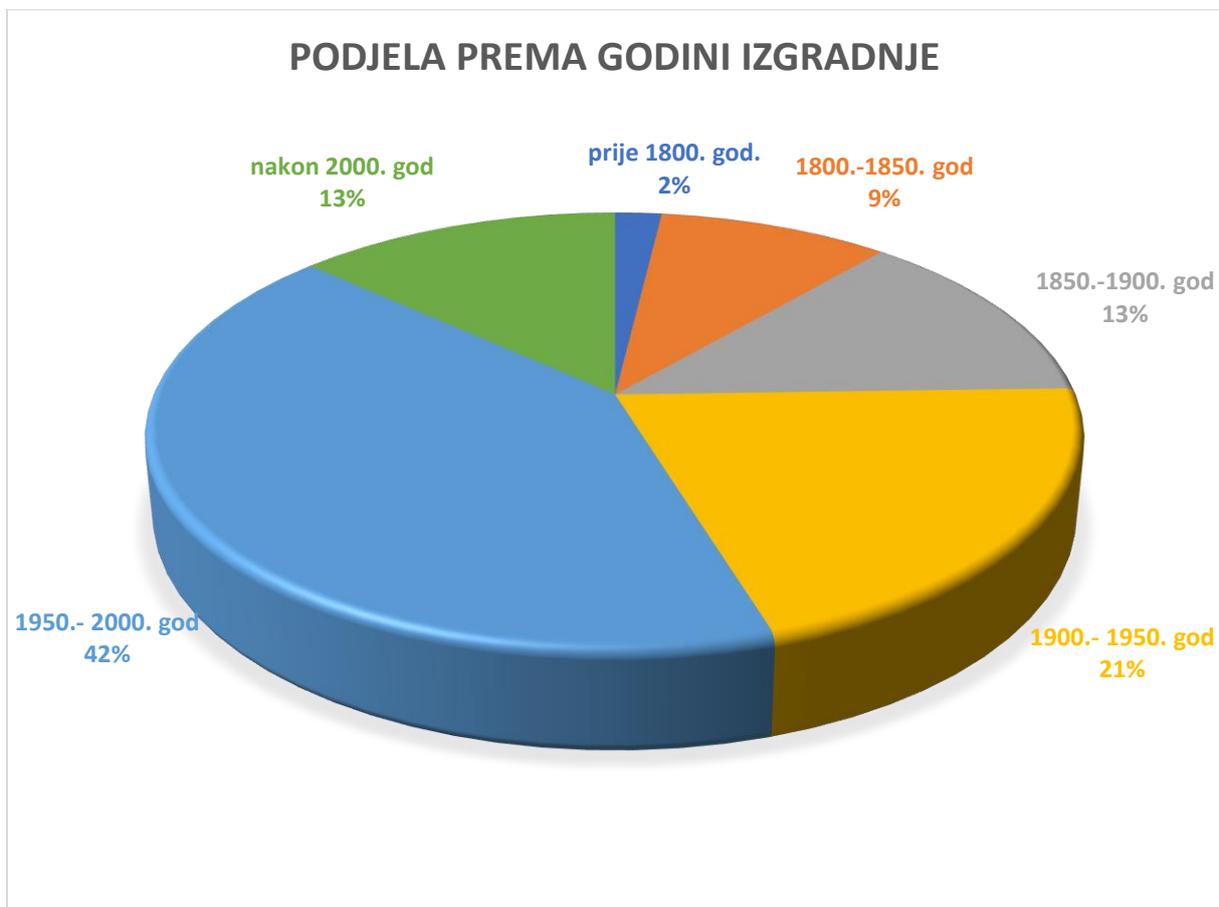
Podjela prema godini izgradnje odnosi se na mostove izgrađene prije 1800. godine, između 1800. i 1850. godine, 1850. i 1900. godine, 1950. i 2000. godine te nakon 2000. godine. S obzirom da dostupni podaci ne sežu daleko u povijest, odnosno za starije mostove dane su samo godine urušavanja i/ili još jedan od podataka nisu uzeti u obzir. Prema prikupljenim podacima možemo vidjeti da je većina urušenih mostova izgrađena tijekom 20. stoljeća, odnosno za te mostove s obzirom da se nalaze u bliskoj prošlosti imamo najviše informacija. Najstariji most u ovoj skupini je Stari most u Mostaru i datira iz 1566. godine.

Dijagram 3. Prikaz podjele mostova u uzorku prema godinama u kojima su izgrađeni

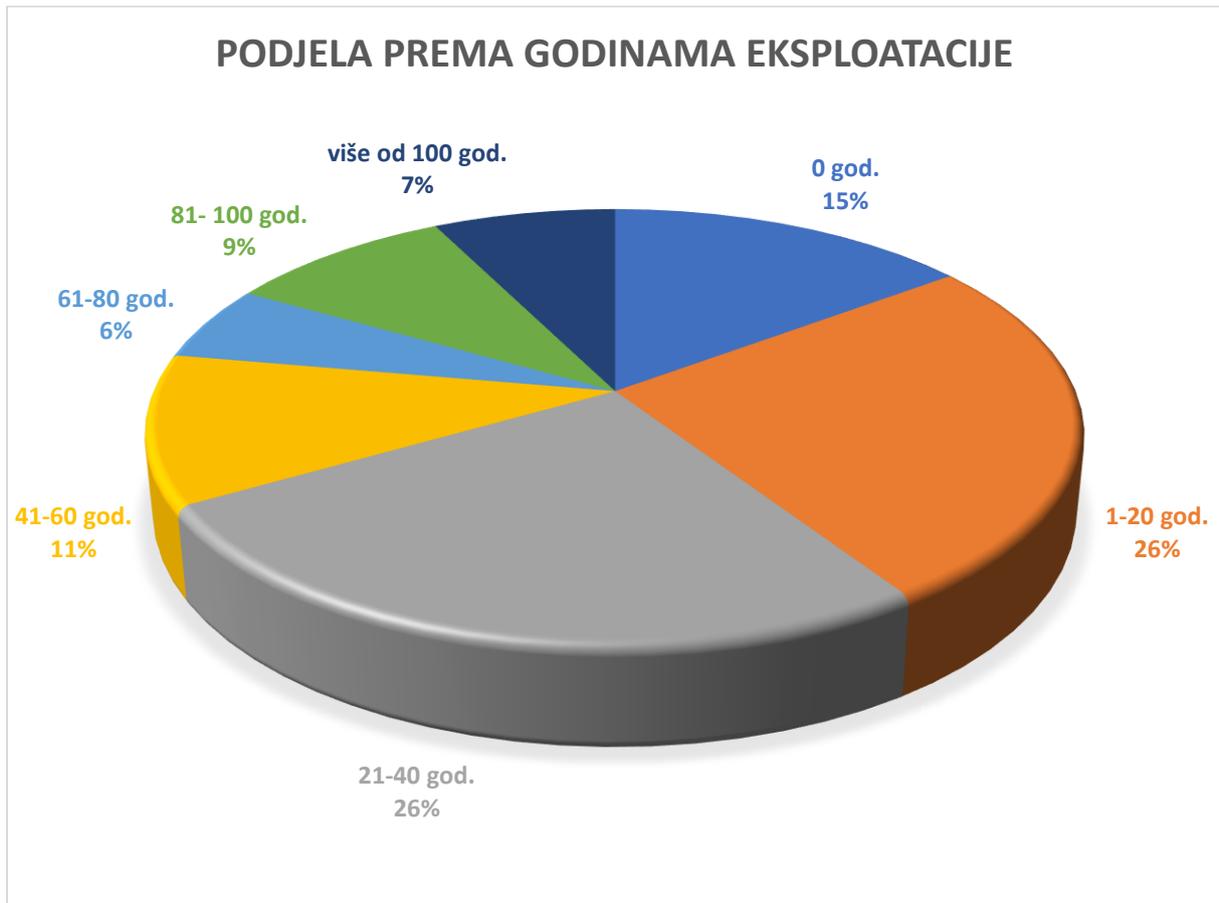
Ova podjela odnosi se na vrijeme korištenja mosta kao prijelaza preko postojeće prepreke. Podjela će se vršiti prema godinama, odnosno 0 godina za srušene mostove za vrijeme gradnje, od 1-20 godina, 21-40 godina, 41-60 godina, 61-80 godina, 81-100 godina i više od 100 godina.

Dijagram 4. Prikaz podjele mostova u uzorku prema godinama korištenja/ eksploatacije

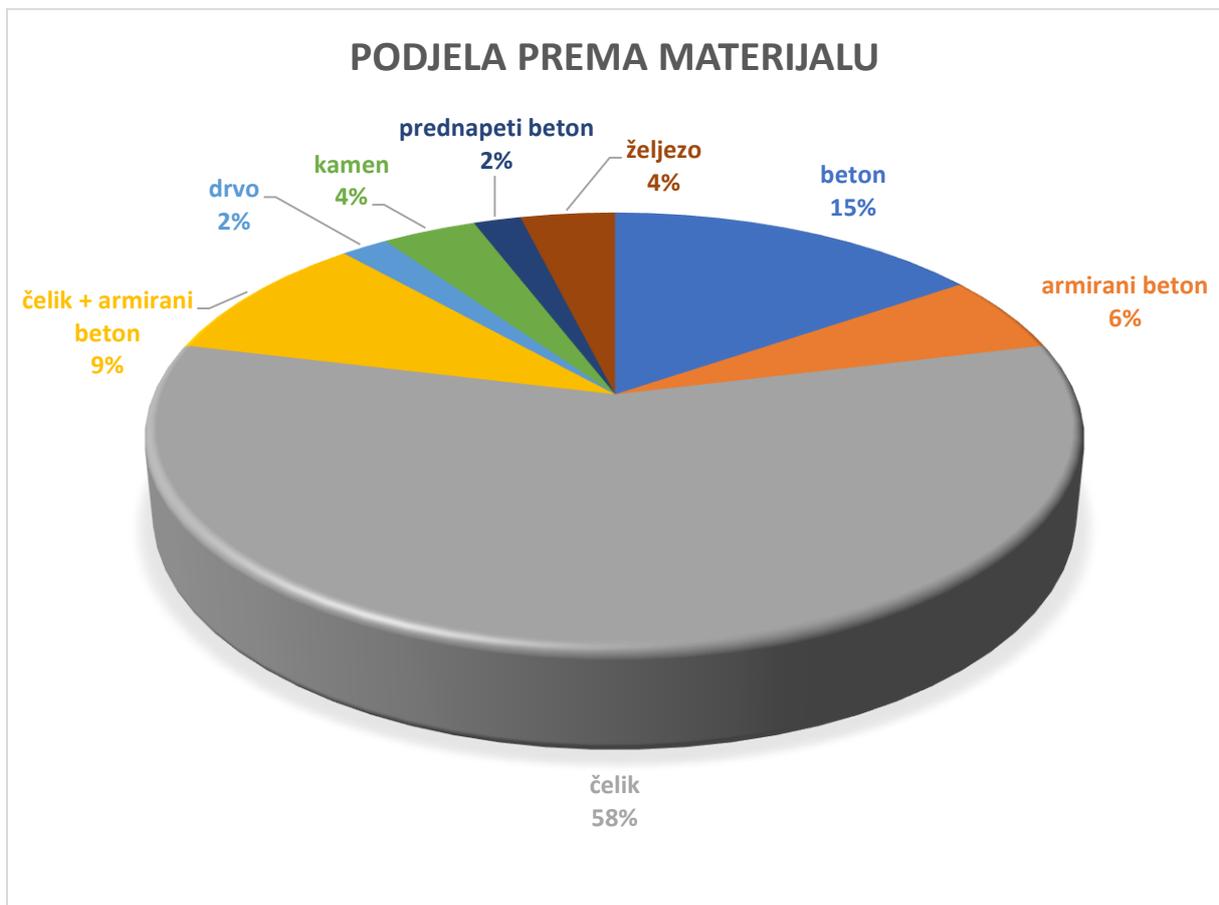
Ova podjela svrstana je na mostove izgrađene od kamena, čelika, betona, armiranog betona, prednapetog betona te kombinacijama čelika i betona te čelika i armiranog betona. Prema prikupljenim podacima najviše mostova građeno je u prošlom stoljeću kada popularnost stječe čelik kao ekonomični materijal, odnosno proporcionalnog omjera cijene i kvalitete. Također mostovi građeni od čelika su vitkiji i elegantniji i brža je gradnja u odnosu na betonske, armirano betonske, prednapete betonske i zidane mostove.

Dijagram 5. Prikaz podjele mostova u uzorku prema materijalu od kojeg su izgrađeni

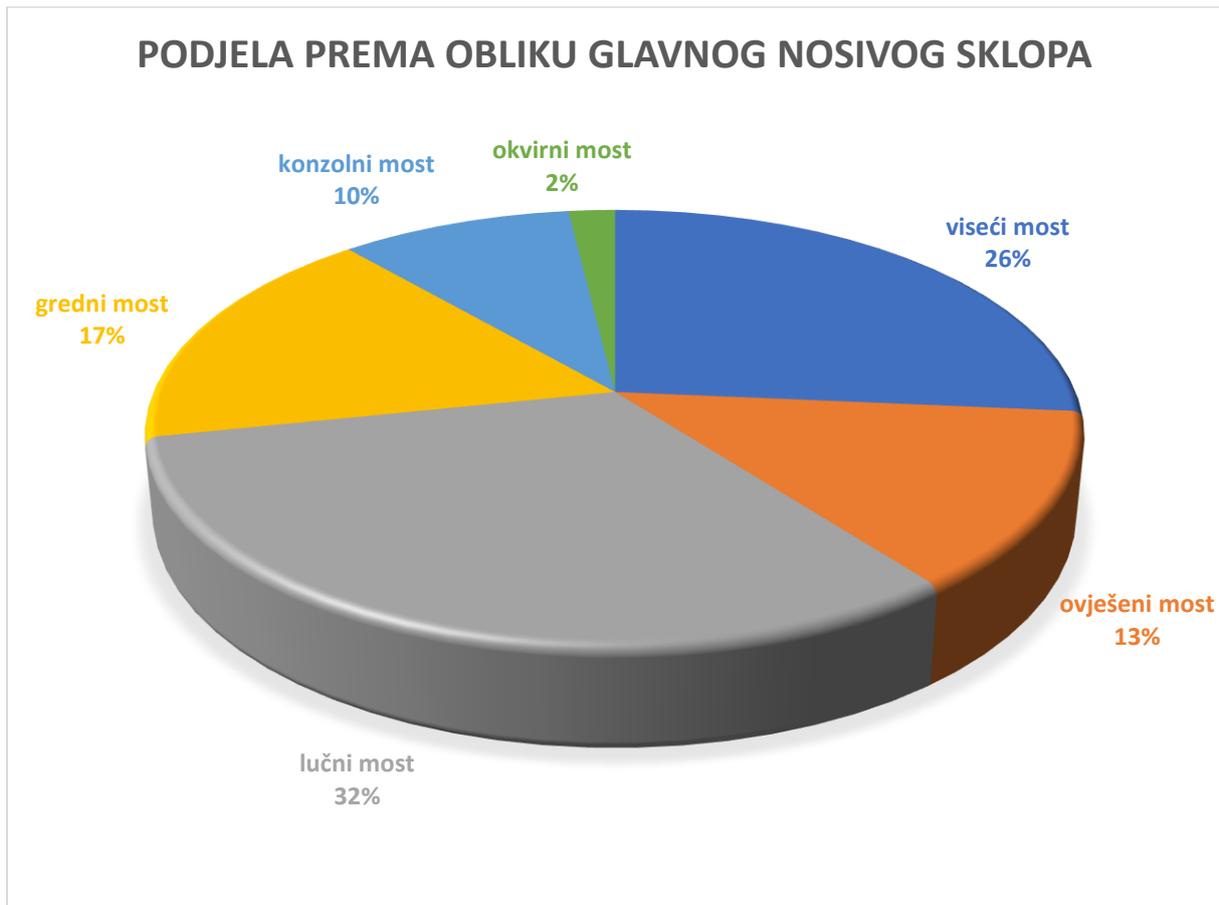
Podjela se vrši na gredni, lučni, okvirni, viseći, ovješeni i konzolni most. Obzirom na prikupljene podatke i činjenicu da je većina mostova građena od čelika, možemo unaprijed zaključiti da će većina mostova kao glavni nosivi sklop biti viseći ili lučni zbog skladnosti i elegantnosti mosta.

Dijagram 6. Prikaz podjele mostova u uzorku prema obliku glavnog nosivog sklopa

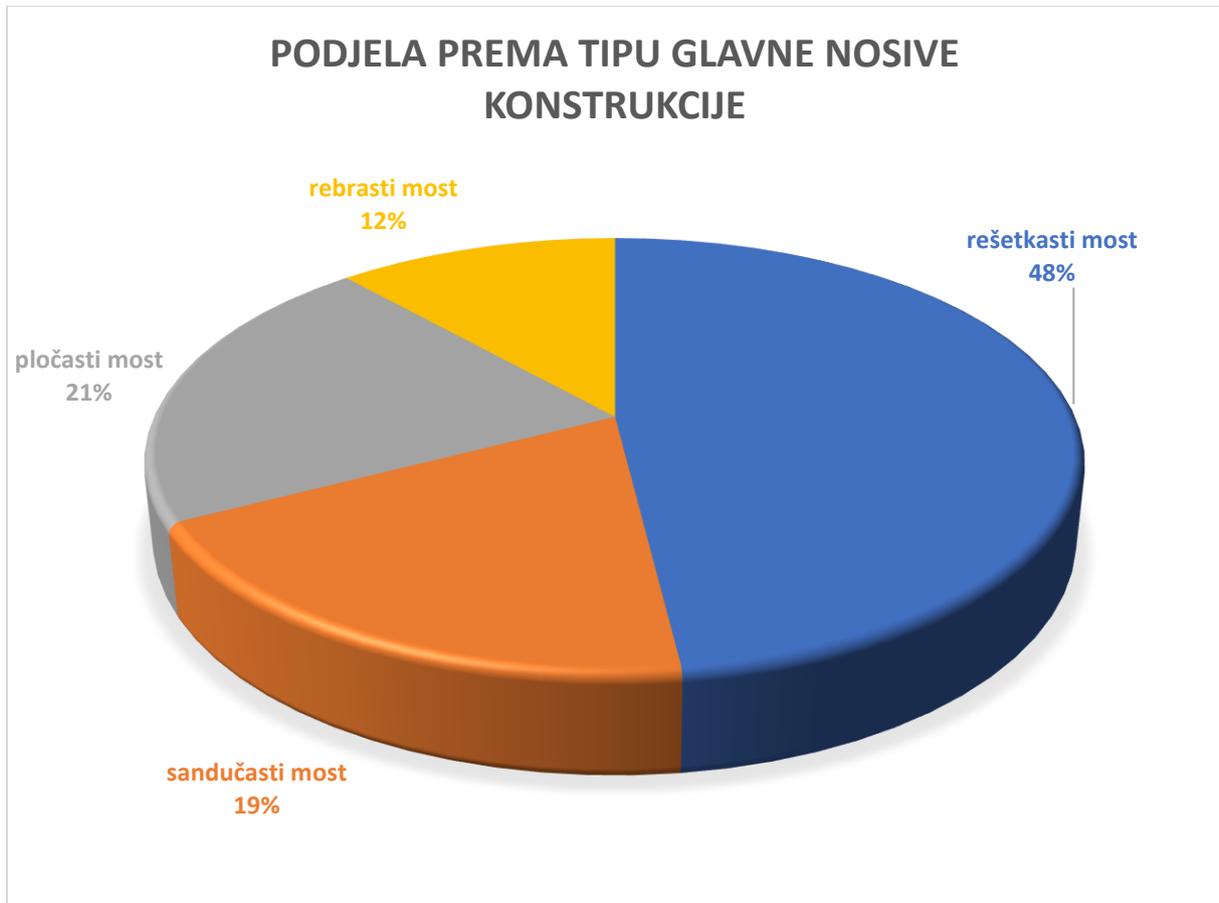
Podjela se vrši na pločaste, rebraste, sandučaste i rešetkaste nosive konstrukcije. Prema prikupljenim podacima većina mosta je građena od čelika te možemo zaključiti da će u ovoj kategoriji najviše prevladavati rešetkasti mostovi.

Dijagram 7. Prikaz podjele mostova u uzorku prema tipu nosive konstrukcije

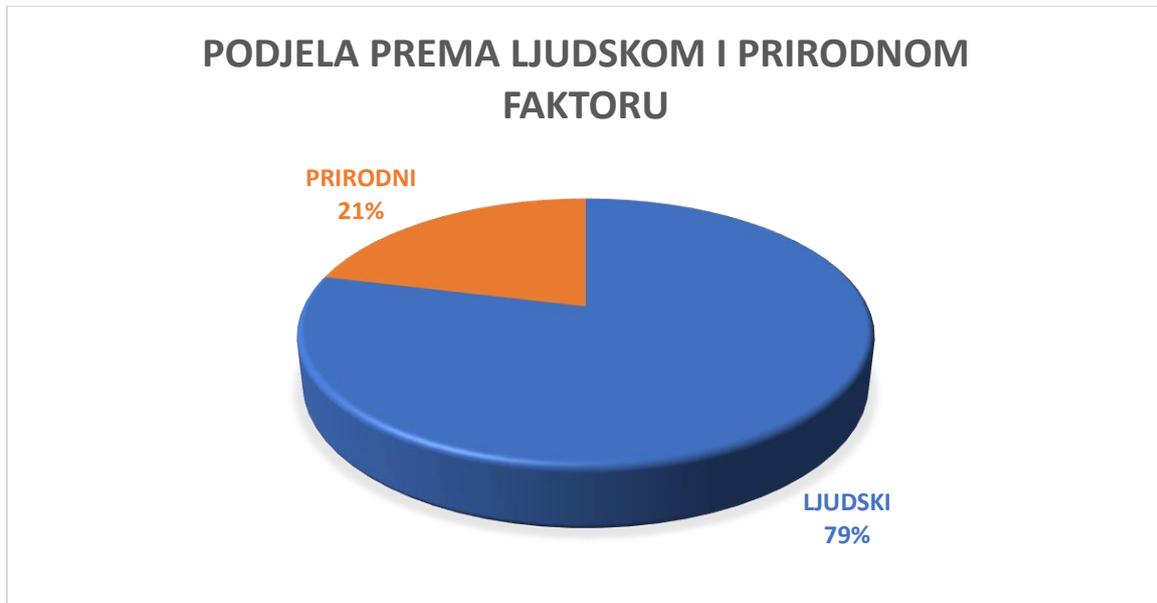
Podjela se vrši prema utjecaju ljudi i prirode. Pod ljudske faktore smatramo pogreške u proračunu, gradnji, preopterećenje mosta, neadekvatno održavanje, sudare i ratno stanje. U prirodne faktore smatramo poplava, potres, tornado, odron leda.

Dijagram 8. Prikaz podjele mostova u uzorku prema ljudskom i prirodnom faktoru

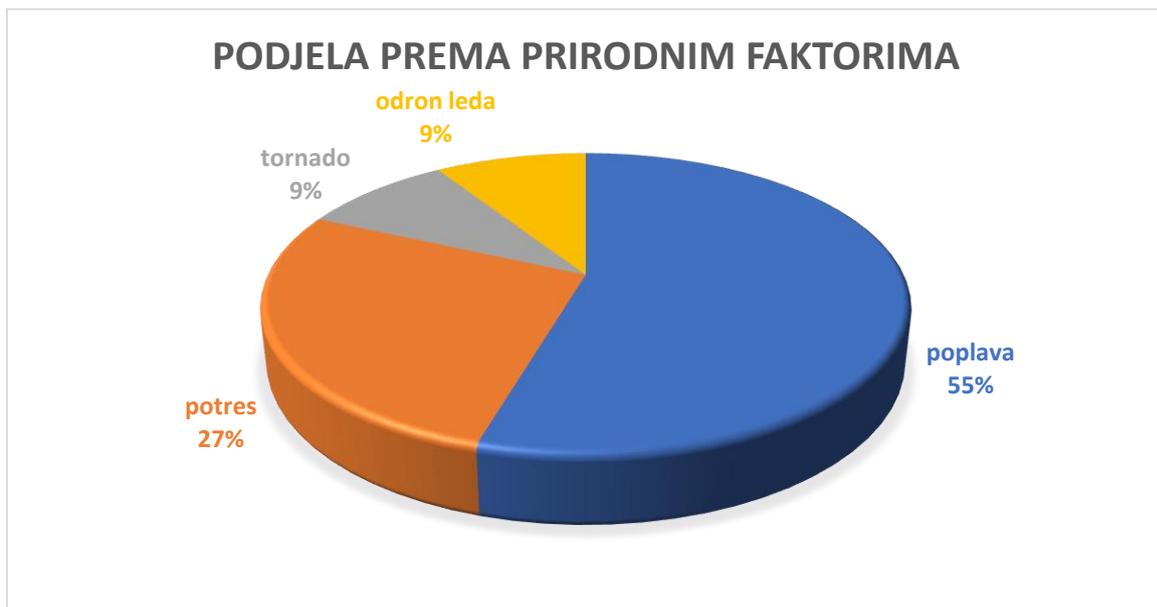
Prirodne pojave poput tornada, potresa i poplava djeluju razorno na širem području, te djeluju na sve građevine na tom području. Potres u blizini grada Kobe u Japanu dogodio se 17. siječnja 1995. godine. Tijekom potresa poginulo je više od 6 000 ljudi, a urušeno je oko 400 000 građevina te brojni cestovni i željeznički mostovi. Jedan od primjera je most Fukae koji se nalazio u sklopu autoceste Hanshin.

Dijagram 9. Prikaz podjele mostova u uzorku prema prirodnim faktorima

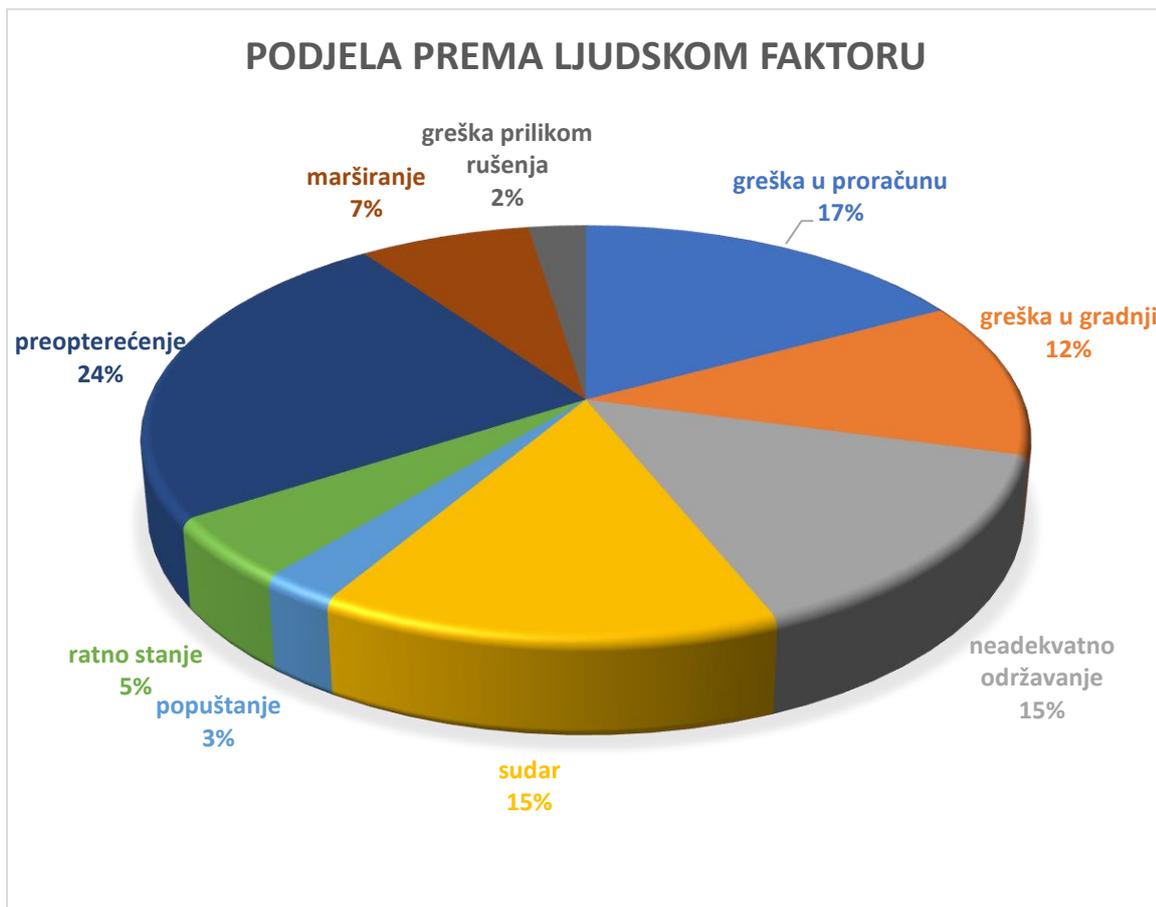
Kod utjecaja ljudskih faktora prema uzorku podjela se vrši na greške prilikom rušenja, projektiranja (proračun), greška u gradnji te na neadekvatno održavanje, preopterećenje, sudar, marširanje, ratno stanje i popuštanje.

Popuštanje mosta odnosi se na rušenje mosta zbog puzanje materijala uslijed dugoročnog djelovanja opterećenja pri povišenoj temperaturi.

Dijagram 10. Prikaz podjele mostova u uzorku prema ljudskom faktoru

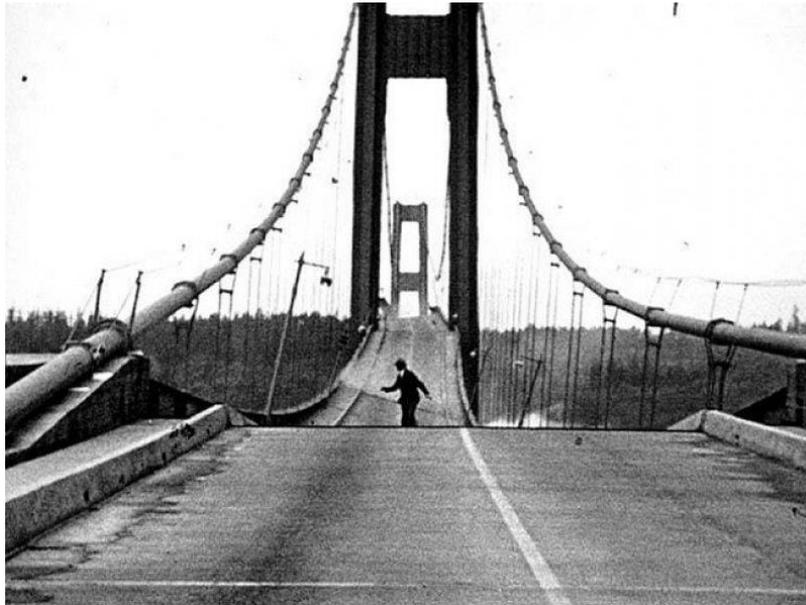
Nakon urušavanja mosta provedena su brojna istraživanja preko kojih se došlo da zaključka da je glavni razlog urušavanja mosta njegova aerodinamika. Naime, zbog financijskih razloga država se odlučila za projekt mosta s velikim čeličnim pločama tzv. punostijeni nosači umjesto rešetke. Kod rešetkastog oblika vjetru je dopušteno kretanje kroz konstrukciju, a kod punostijernih nosača vjetar se kretao ispod i iznad rasponske kolničke konstrukcije.

Slika 2. Oscilacije pred urušavanje na mostu za vrijeme vjetra

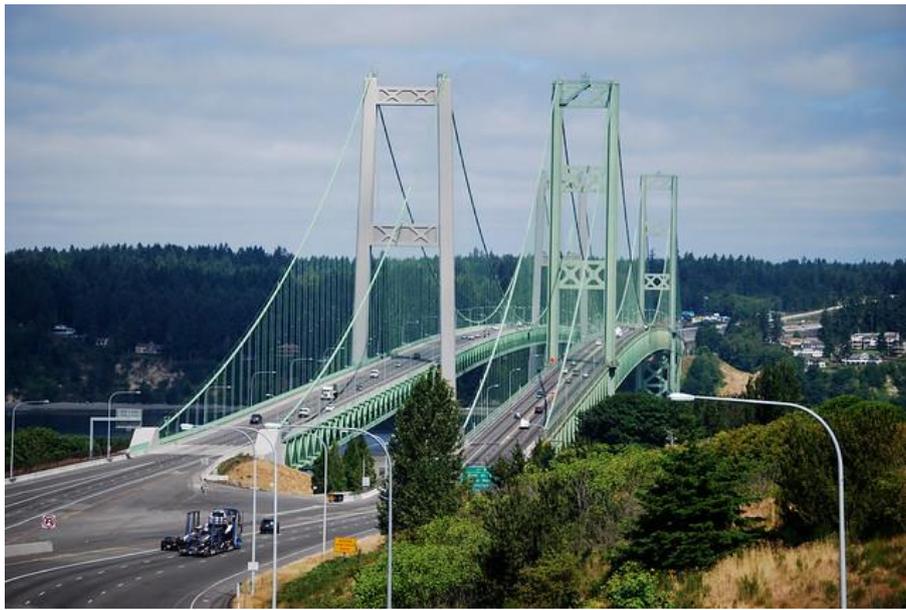
Nakon urušavanja novi most je redizajniran na temelju prethodnog katastrofalnog iskustva, te sadržava trokutastu rešetku i ukružene nosače kolničke rasponske konstrukcije. Saznanja dobivena nakon urušavanja mosta Tacoma Narrow upotrijebljena su i na mostu Whitestone u SAD-u na način da su dodane rešetke i otvori ispod kolničke konstrukcije. Također, ta katastrofa rezultirala je idejom o korištenju dinamičke i modalne analize prilikom projektiranja. Kroz teoriju otklona dovedeno je do razvoja analize konačnih elemenata za projektiranje građevina. [7][8]

Slika 3. Današnji izgled mosta

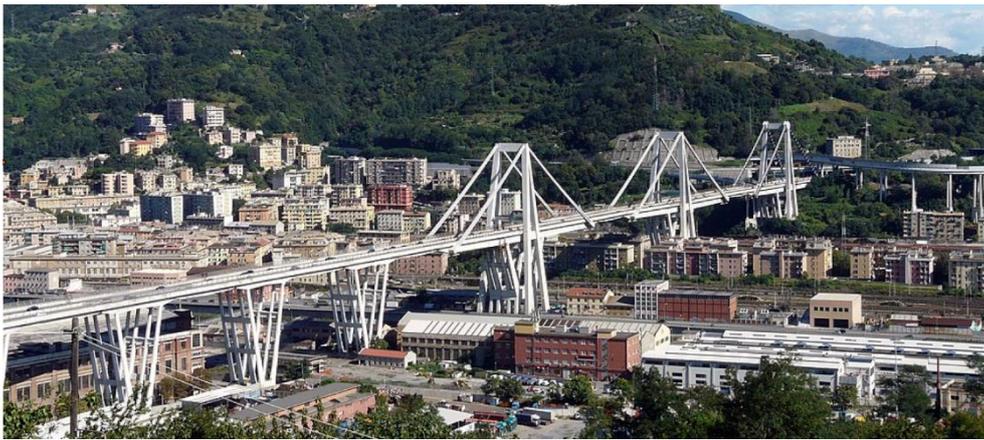
Morandi je sam 1979. godine priopćio vlastima da uklone sve tragove hrđe i napune zakrpe epoksi smolom i sve prekriju elastomerima vrlo visoke kemijske otpornosti. Tijekom 1990- tih godina otkriveno je najveće oštećenje na jednom od stupova te smanjena nosivost kabla za pola od projektirane vrijednosti. Ministar nadležan za infrastrukturu i promet obaviješten je tijekom 2016. godine o nužnom održavanju mosta, a 2017. godine u povjerljivom izvješću od strane Sveučilišta u Genovi prikazano je ponašanje jednog od stupova kao rizično, pred rušenje.

Slika 6. Most Morandi prije rušenja

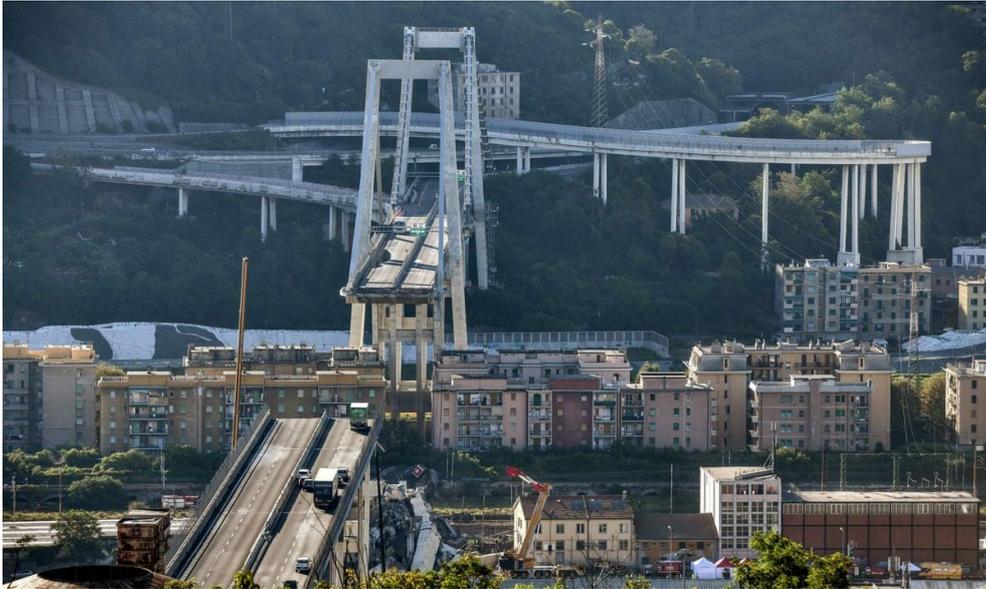
Most se srušio 14. kolovoza 2018. godine ubivši 43 osobe. Razlozi rušenja mosta su greške u dizajnu, greške prilikom izgradnje i neadekvatno održavanje. Glavni razlog rušenja je neadekvatno održavanje mosta kroz godine korištenja od strane privatne koncesijske tvrtke. Greške u dizajnu i prilikom izgradnje ispravljale su se kontinuiranim restauratorskim radovima od 1970- ih zbog krive početne procjene učinka puzanja betona.

Slika 7. Most Morandi nakon rušenja

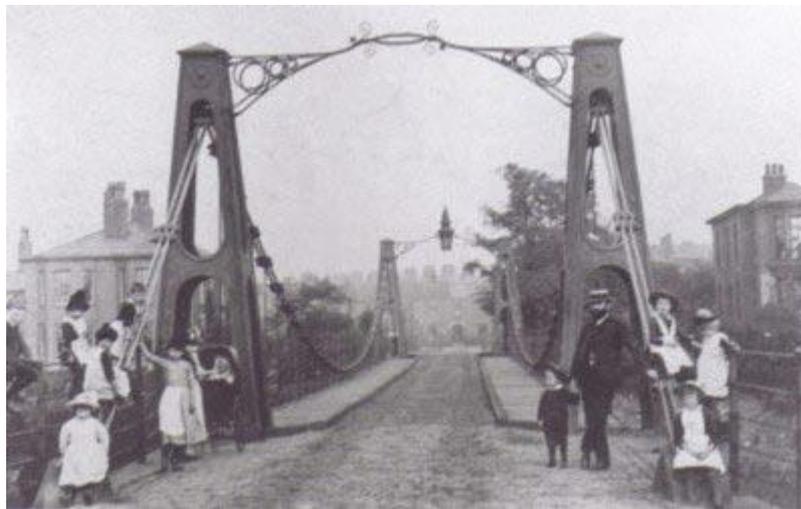
Tijekom istrage utvrđeno je otkazivanje vijka koji je bio loše kovan i izveden kao samostalni na mjestu gdje su bila potrebna dva vijka. Također, došlo je do savijanja nekolicine drugih vijaka no bez nastanka sloma. Bez obzira na marširanje vijak bi svejedno otkazao, ali je marširanje ubrzalo taj proces.

Slika 11. Obnovljeni most nakon urušavanja

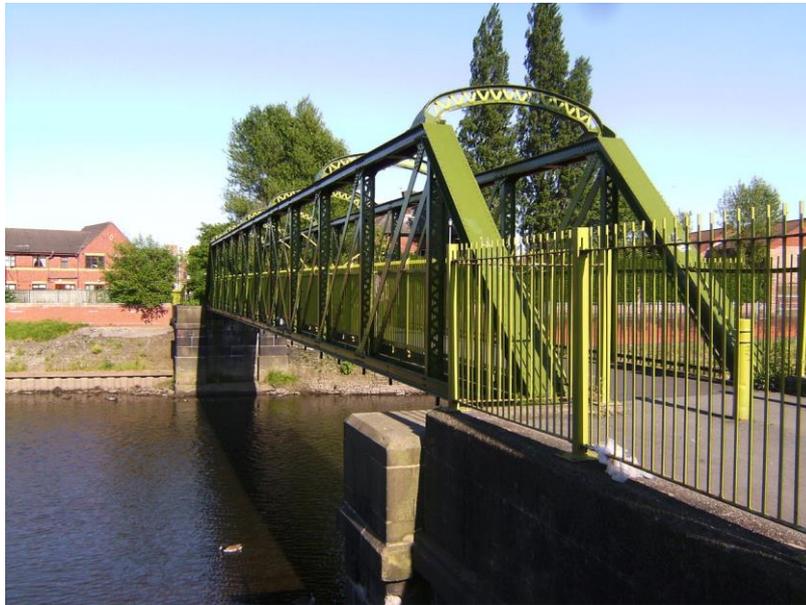
Most je nakon urušavanja obnovljen i ojačan, ali je na kraju zamjenjen 1924. godine Prattovim rešetkastim mostom. Urušavanje mosta uzrokovalo je nepovjerenje u viseće mostove i izdavanje naredbe od strane britanske vojske kojom vojnici pri prelasku mosta prestaju marširati i koriste normalni hod sa većim razmakom. [6][19][20][21][22]

Slika 12. Izgled mosta danas, Prattova rešetka
(https://en.wikipedia.org/wiki/File:Broughton_bridge.jpg)

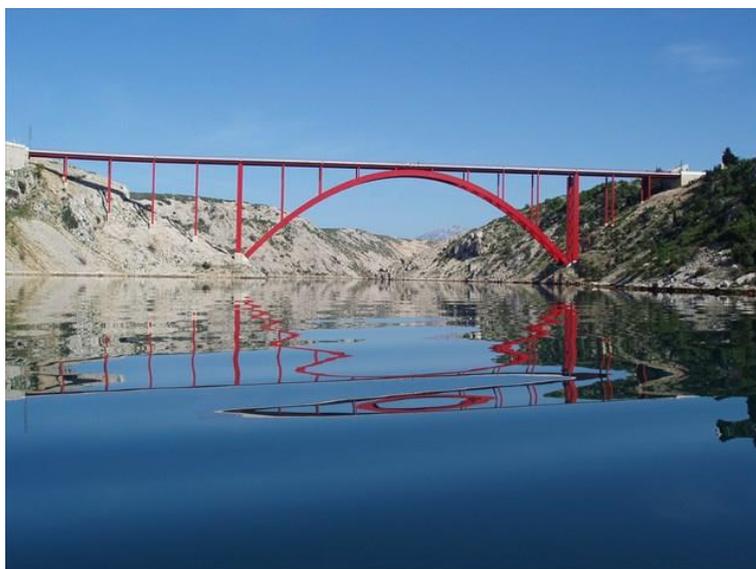
Maslenički most ili tzv. „Stari“ Maslenički most izgrađen je krajem 1960. godine, a pušten u promet 1961. godine. Srušen je u Domovinskom ratu 21. studenog 1991. godine, a obnovljen i pušten ponovno u promet 2005. godine. Maslenički most je lučni čelični most duljine 315 m i nalazi se na Jadranskoj magistrali.

Slika 13. Obnovljeni „Stari“ Maslenički most

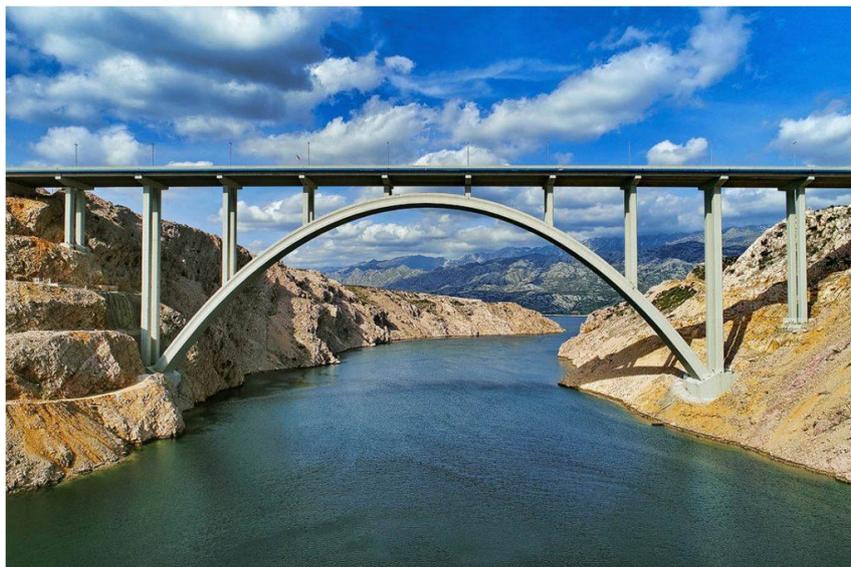
Svega 1,5 km sjevernije 2004. godine izgrađen je armiranobetonski lučni most tzv. „Novi“ Maslenički most koji se nalazi na autocesti A1, dionica Maslenica- Zadar 1. „Stari“ most često je alternativna ruta tijekom bure kada je „Novi“ most zatvoren. [23][24][25][26][27]

Slika 14. „Novi“ Maslenički most

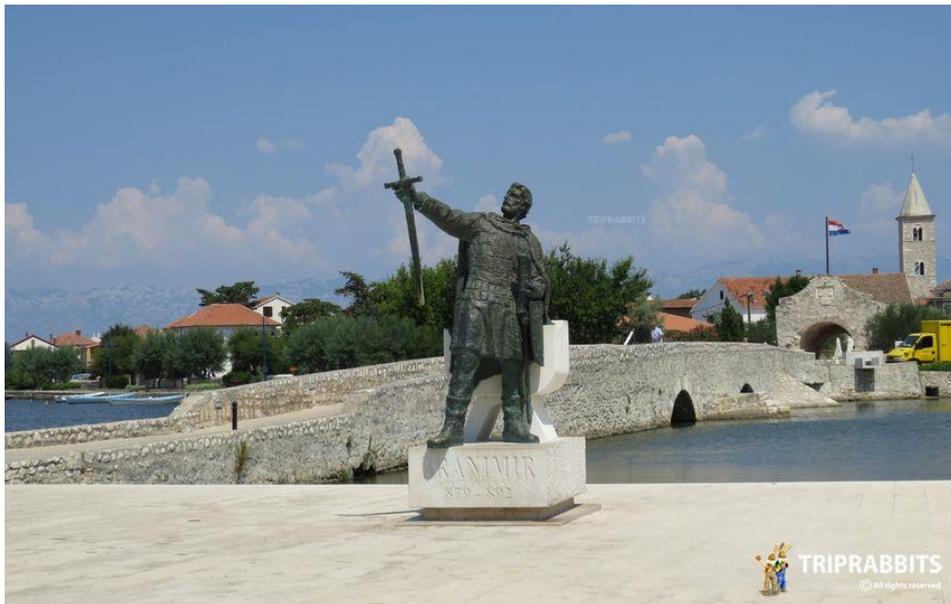
Slika 17. Donji most prije poplave 2017. godine

Donji most ima ukupnu duljinu 70 m, a širinu 4,5 m, te tri svoda raspona 3,5 m. Nakon oštećenja u poplavi 1988. godine most je obnovljen je i rekonstruiran na način da su sačuvani razdjelni zidovi i svodovi, a zamijenjena je ispuna unutar mosta. U poplavi 2017. godine srušio se jedan od svodova, kameni zidovi su popucali i zadobili velike deformacije.

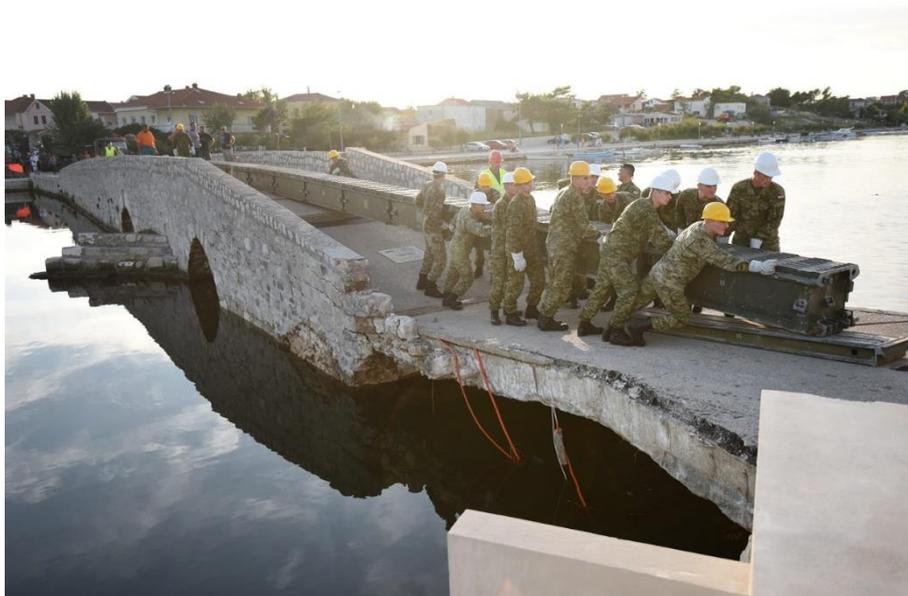
Slika 18. Donji most nakon poplave

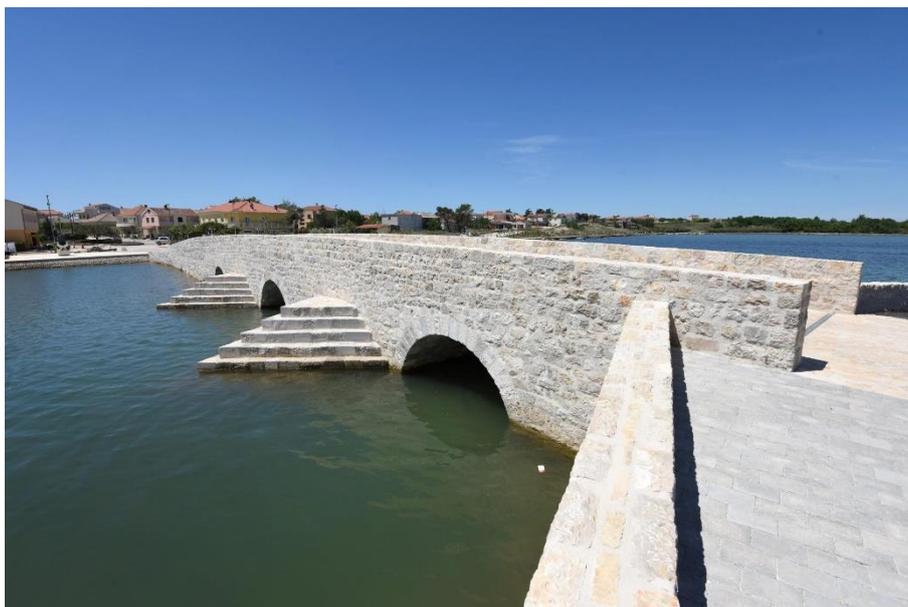
Slika 19. Obnovljen Donji most nakon poplave 2017. godine

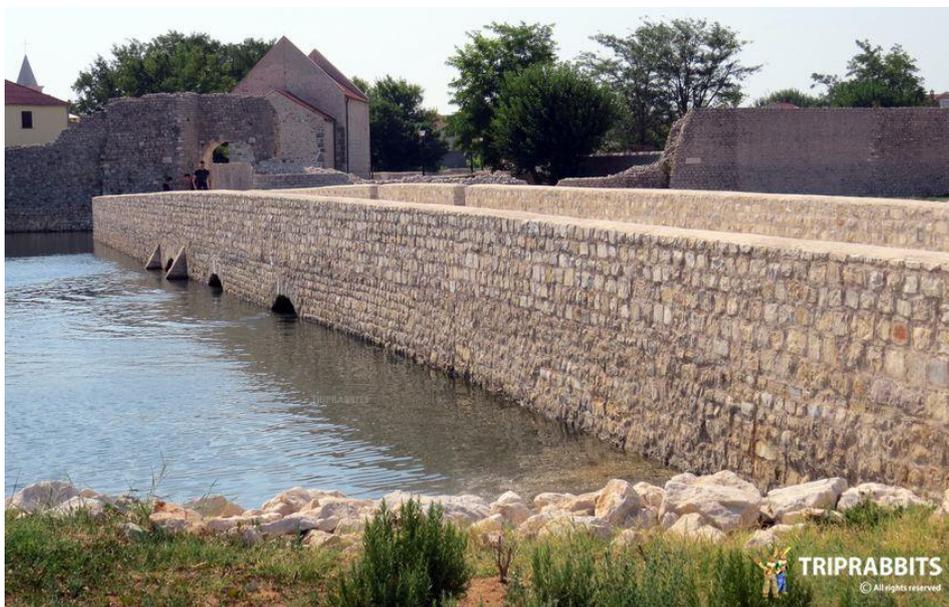
Slika 20. Gornji most prije poplave 2017. godine

Gornji most ima ukupnu duljinu 90 m, a širinu od 4,9 do 6,2 m tj. 3,9 do 5,3 m, te tri svoda s maksimalnim razmakom od 4 m. Tijekom godina most je nekoliko puta rušen zbog oštećenja tijekom slijeganja tla ili poplava. Rekonstrukcija mosta započela je 2007. godine a završila 2009. godine na način da se sačuvaju izvorni dijelovi zida i temelja te izvorna struktura mosta. U poplavi 2017. godine srušena je srednja trećina mosta zbog potiska vode na svodove mosta, a druge dvije trećine zadobila su znatna oštećenja.

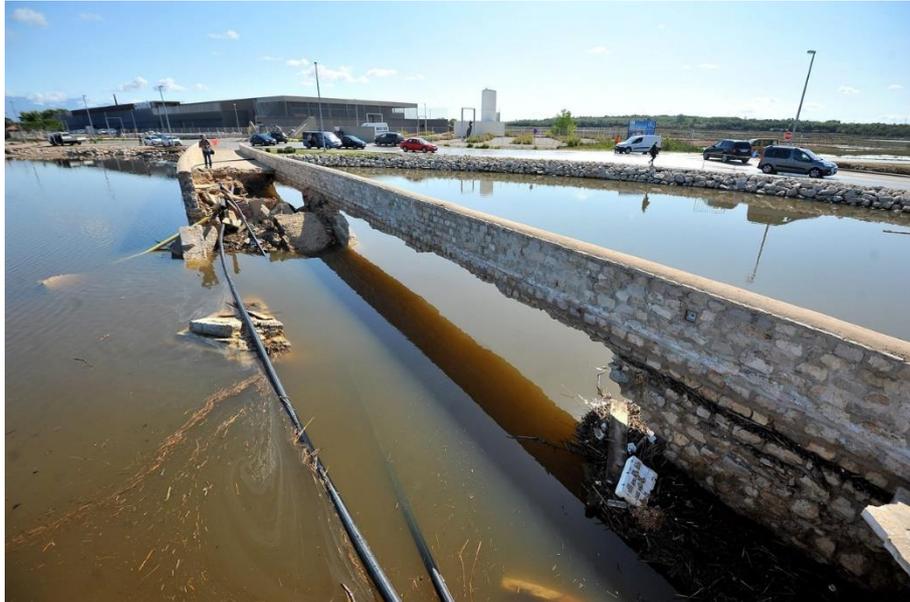
Slika 21. Gornji most nakon poplave

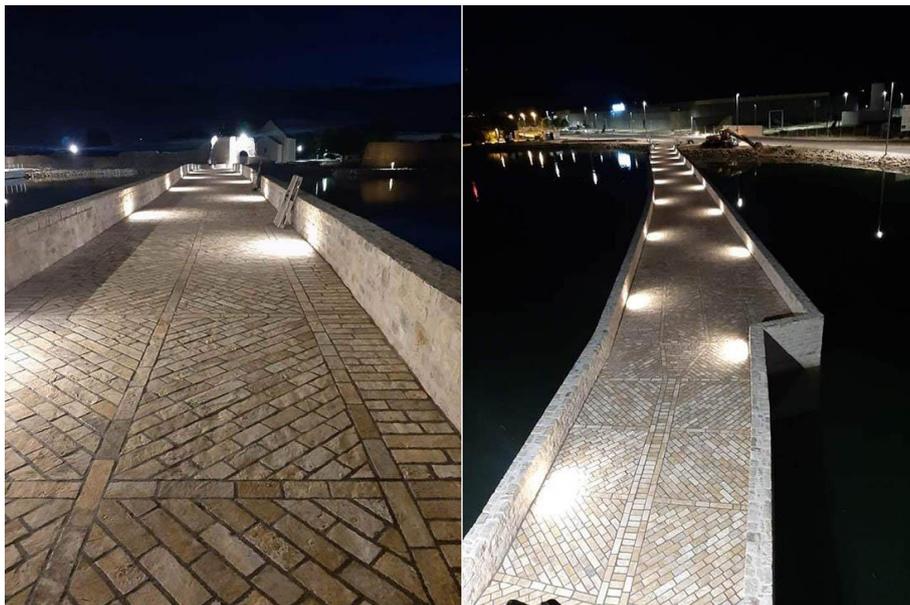
Slika 22. Gornji most nakon rekonstrukcije

Mostovi su rekonstruirani prema projektima konzorcija predvođenih tvrtkom Geokon d.d. Zagreb i Građevinskim fakultetom u Rijeci te otvoreni za promet u lipnju 2020. godine. Radove na rekonstrukciji i obnovi izvela je tvrtka SPEGRA d.o.o Split. [30][31]
