**Prenamjena pivovare u Otočcu**

**Diplomski rad**

**PRIJEDLOG REVITALIZACIJE POVIJESNOG KOMPLEKSA – PIVOVARA U OTOČCU**  
**PROPOSAL OF REVITALIZATION OF THE HISTORIC COMPLEX – BEER FACTORY IN**  
**OTOČAC**

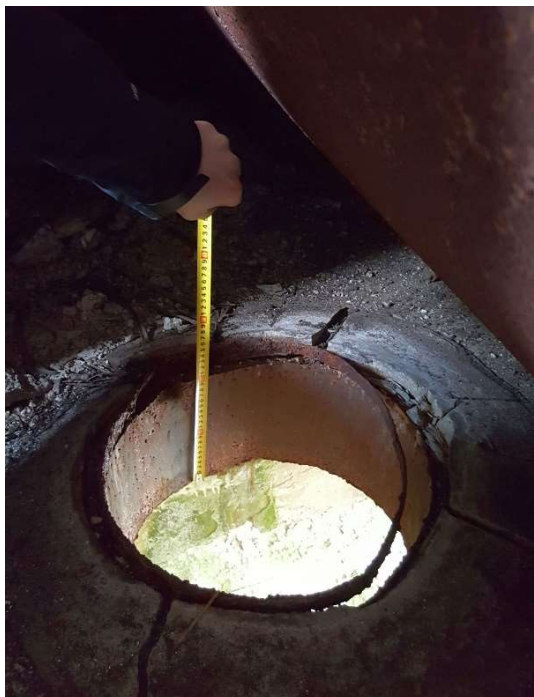
Slika 1: Mjerenje debljina međukatnih konstrukcija

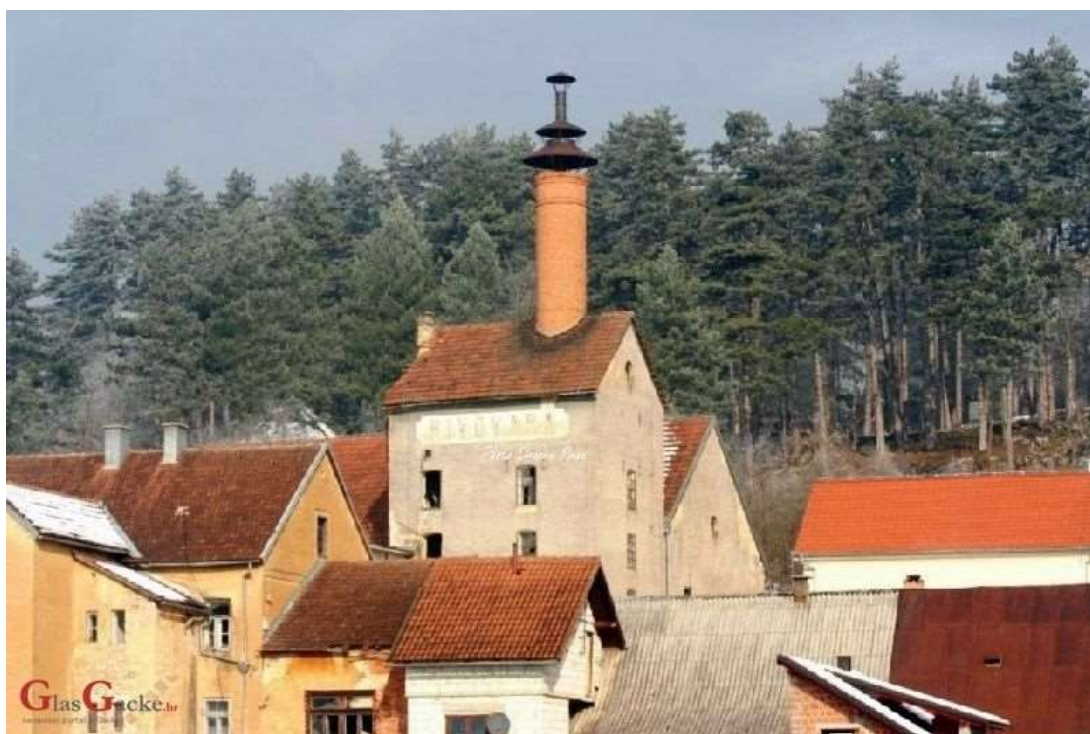
Slika 12: Stari toranj pivovare

Sušara se nalazi u starom (istočnom) tornju što je i karakteristično za stari način proizvodnje piva. Nakon što se zrnu omogući da nikne sušenjem se zaustavlja daljnji rast. Sušenje se događa na gornje tri etaže starog kamenog tornja, na za to posebno predviđenim čeličnim mrežama sa sistemom nosača od čeličnih profila koji nose specifične međukatne mrežaste podne plohe. Nakon odležavanja slad se kroz manje otvore s metalnim poklopcima u dnu prostorija za sušenje gurao izvan zgrade tornja te kroz limene kanale u transportno vozilo.

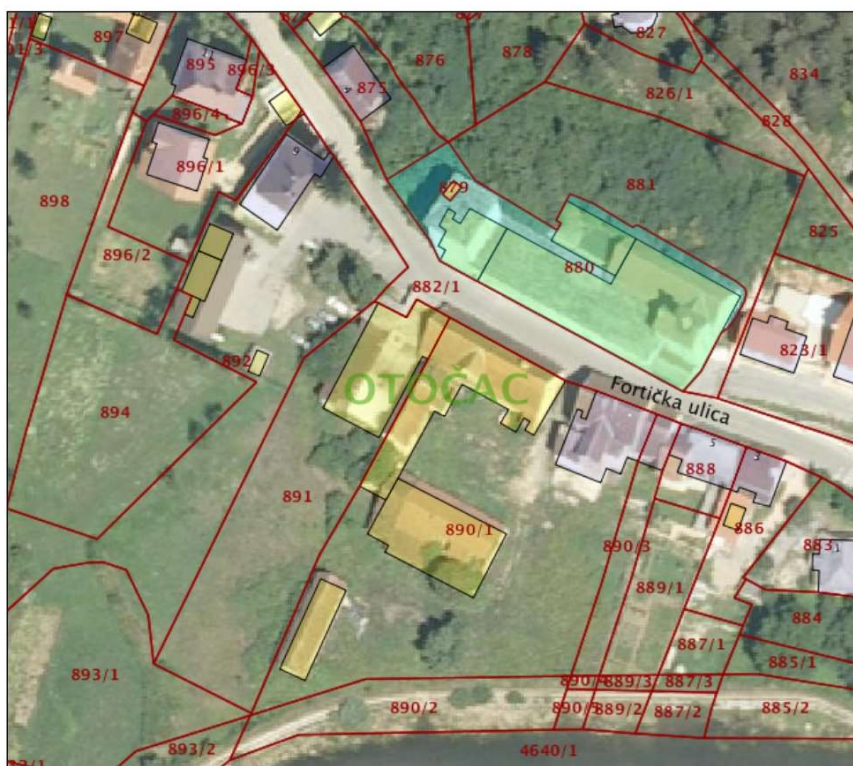
Približno mjerilo ispisa 1:1000  
Izvorno mjerilo plana 1:1000

Slika 16: Izvod iz katastarskog plana

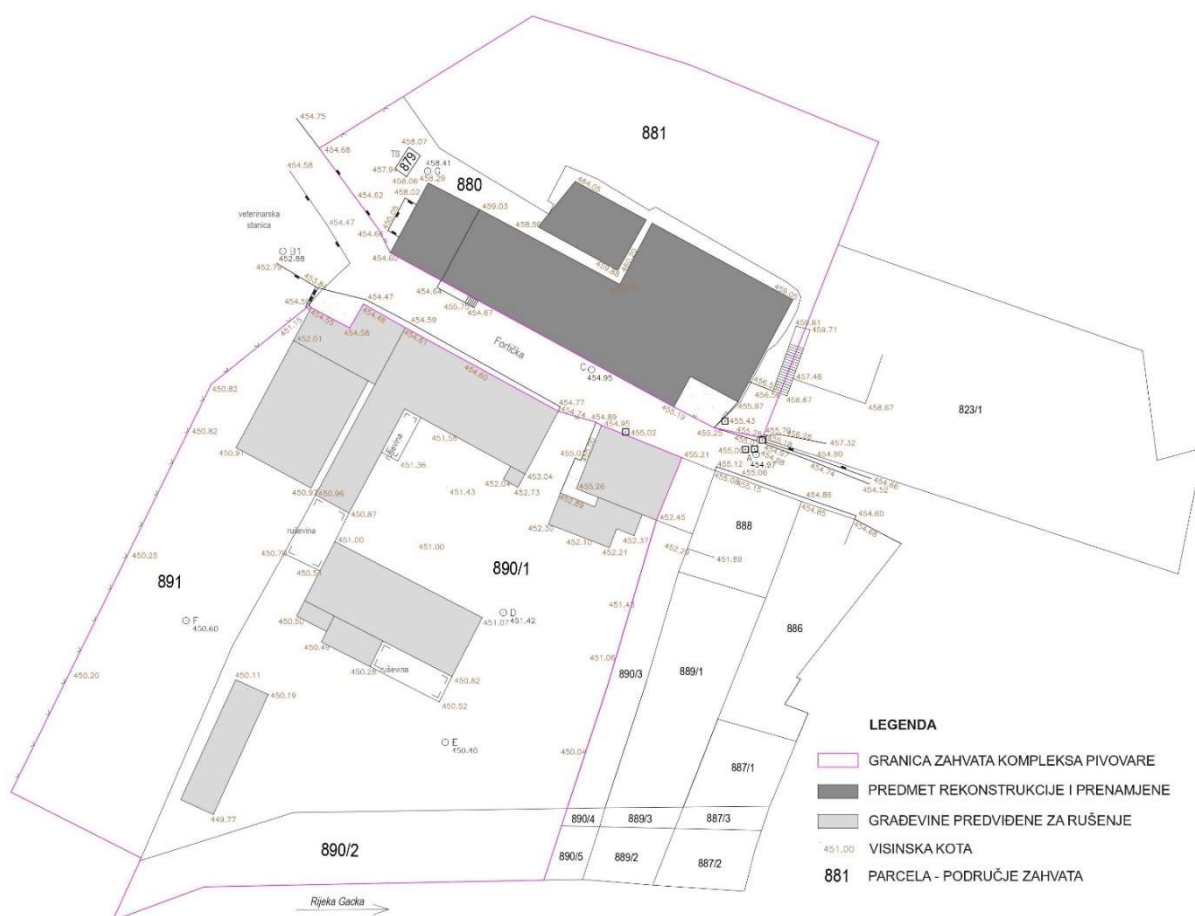
Slika 18: Geodetska situacija

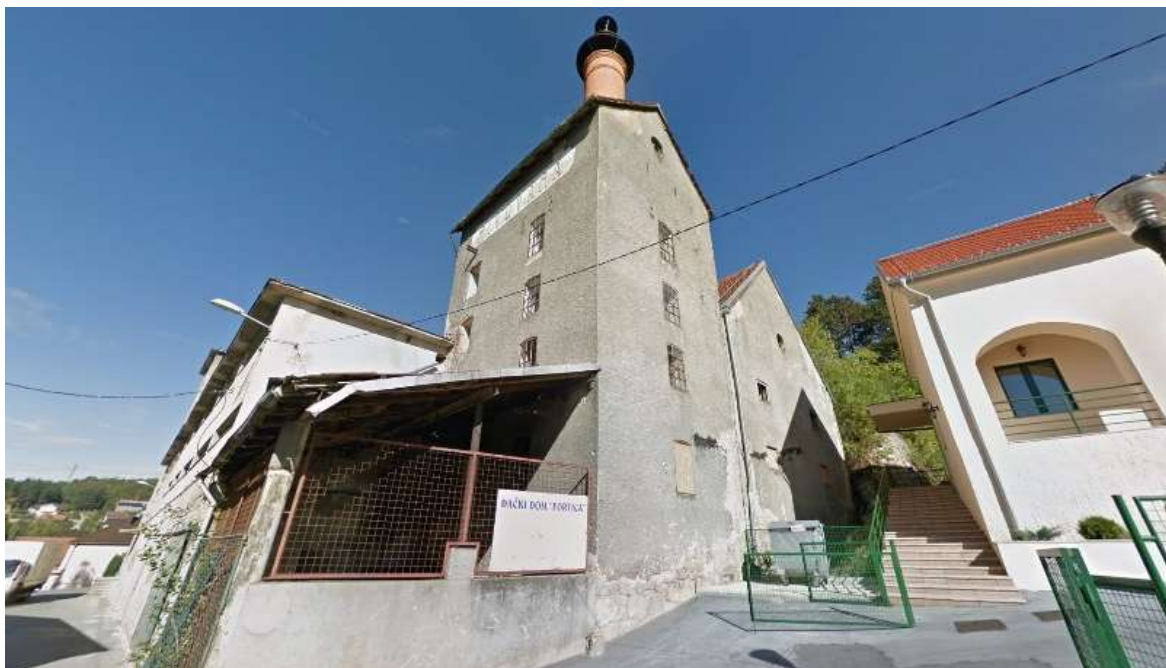
Slika 20: Pogled na stari toranj i proizvodnu zgradu

Najstariji dio kompleksa odnosi se na građevinu starog kamenog tornja dvovodnog krova i građevinu pravokutnog tlocrta, kamenu dvokatnicu s tavanskim prostorom dvovodnog krova (slika 0). To je najstariji dio kompleksa koji datira iz 1903. god., ujedno i najistočnije građevine kompleksa. Uz njih po datiranju i načinu gradnje pripada podzemna građevina hladne komore koji je nadzemno vidljiv kao izdvojena građevina trapeznog tlocrta bez vanjskog ulaza u nadzemnom dijelu građevine te povezani podrumski prostori koji su integrirani u tlocrt prizemlja kasnijih dogradnji i nadgradnji.

Istočni toranj i dvokatnica s drvenim krovom su dvije najstarije građevine kompleksa pivovare i građene su od kamena u donjim etažama, u etažama drvenih krovovišta dijelom od opeke.

Ležni podrumi (hladne komore) izgrađeni su u brijegu iznad ceste. S kompleksom je povezan podzemnim hodnicima. U prizemlju velike kamene pravokutnice bila je punionica i bazeni za vrenje ječma, u gornjim etažama su prostori kljajališta. U prizemlju tornja je pogon kotlovnice s razvodom toplog zraka, na gornjim etažama tornja na perforiranim čeličnim mrežama prostori za sušenje slada.

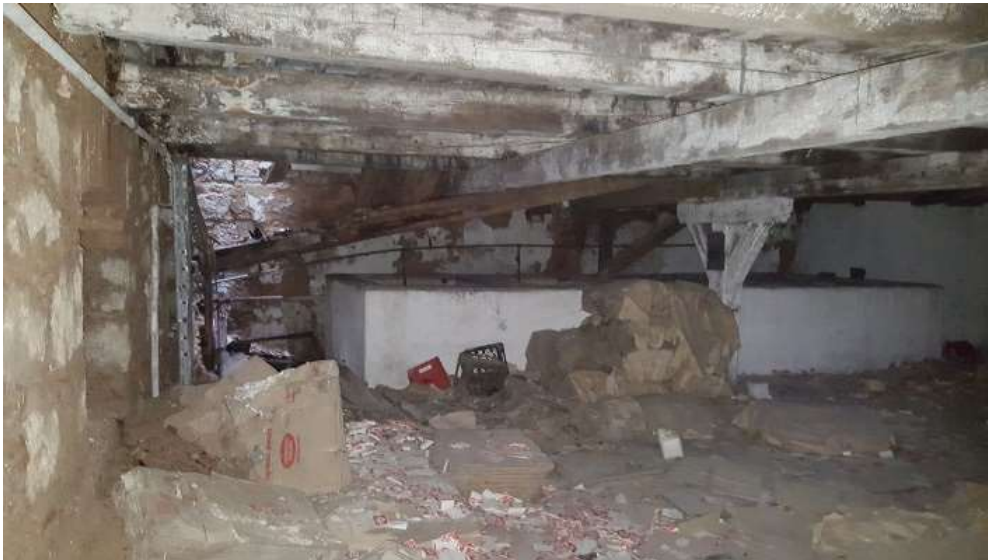
Slika 25: Bazeni starog vrionog podruma

U vrionom podrumu se odvija fermentacija i odležavanje piva kao naknadno vrenje. U istom prostoru je proizvodna traka punionice.

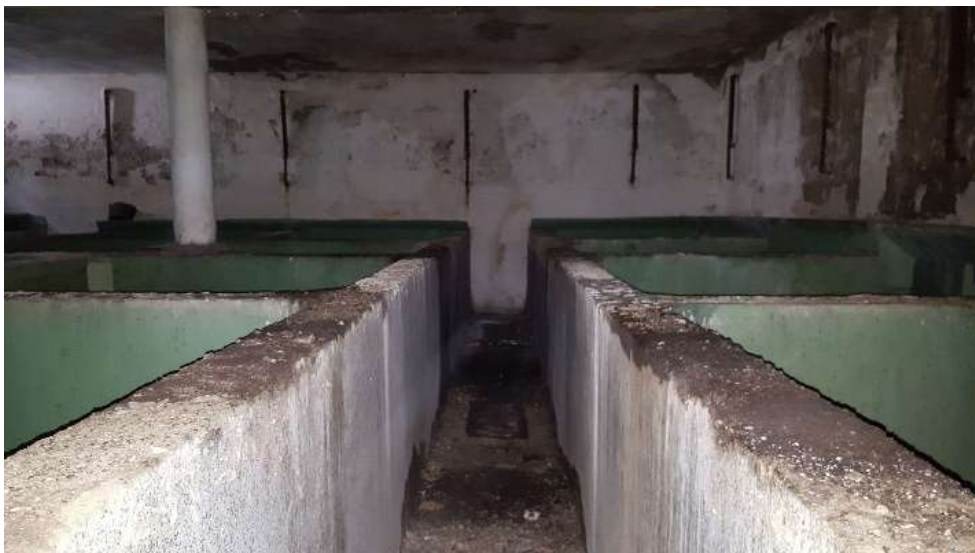
Slika 26: Bazeni novijeg vrionog podruma

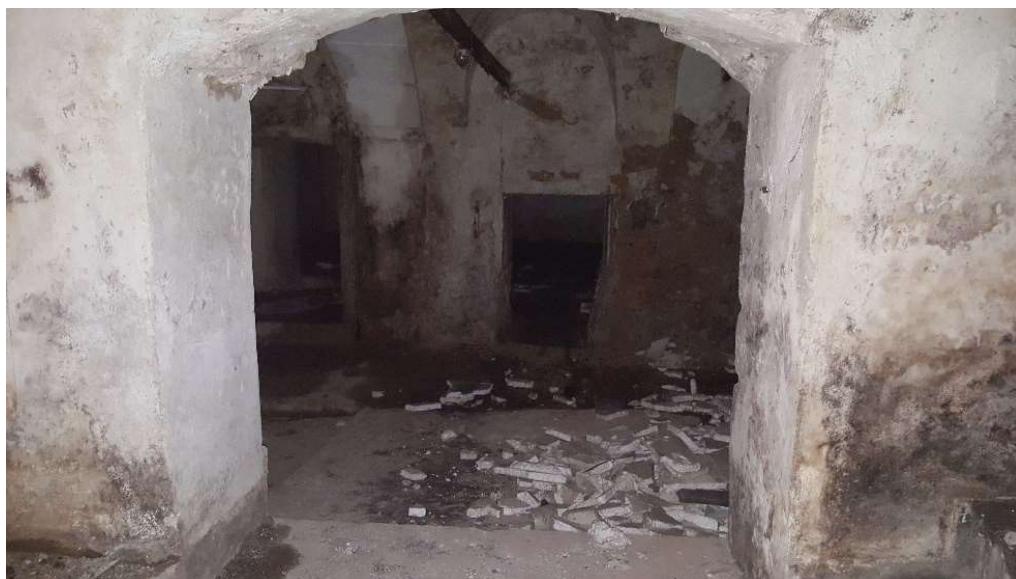
Slika 28: Ležni podrum

Ležni podrumi su hladni prostori u kojem se odvija postupno prirodno dozrijevanje piva. U građevini je nekoliko ležnih podruma, smješteni u podzemnom dijelu, ispod brda. Izvedena je izolacija zidova ležnog podruma u mješavini katrana i pluta.

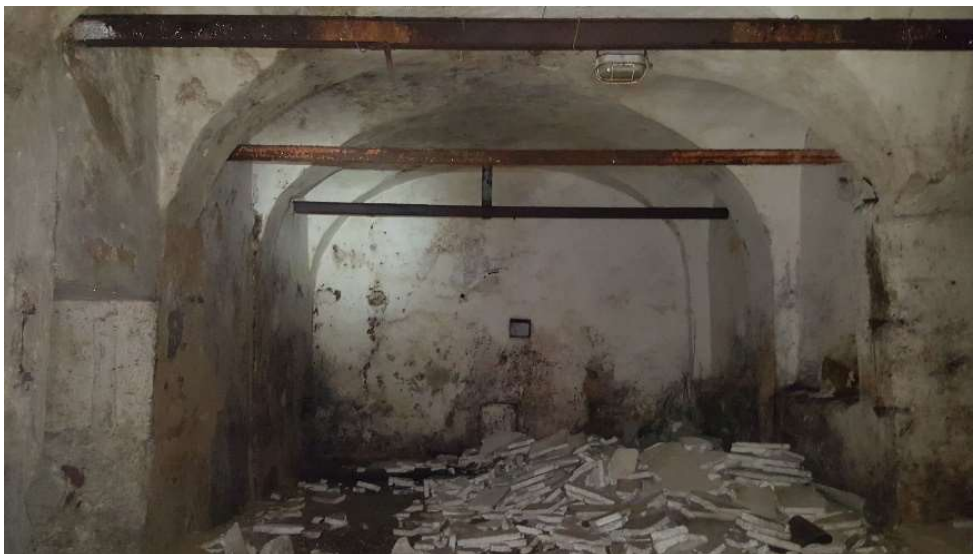
Slika 29: Ležni podrum - vidljivi dijelovi izolacije od pluta koji su otpali sa konstrukcije

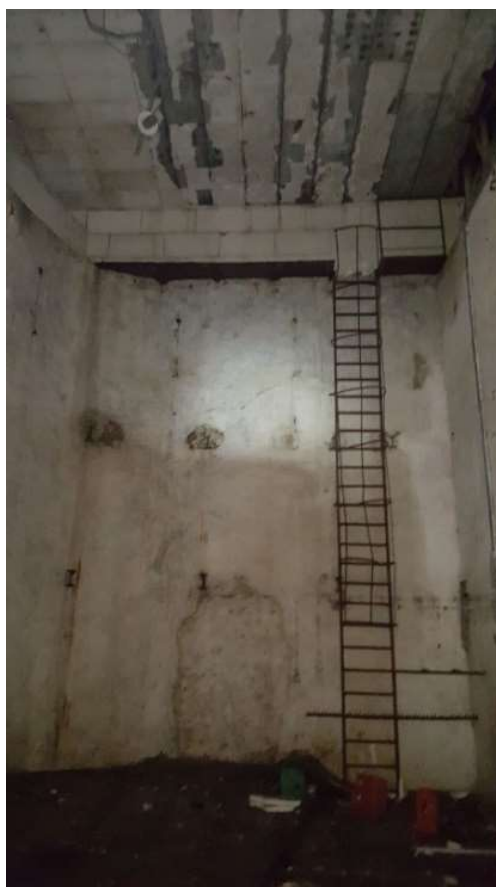
Slika 30: Ležni podrum – visoki poluukopani prostor

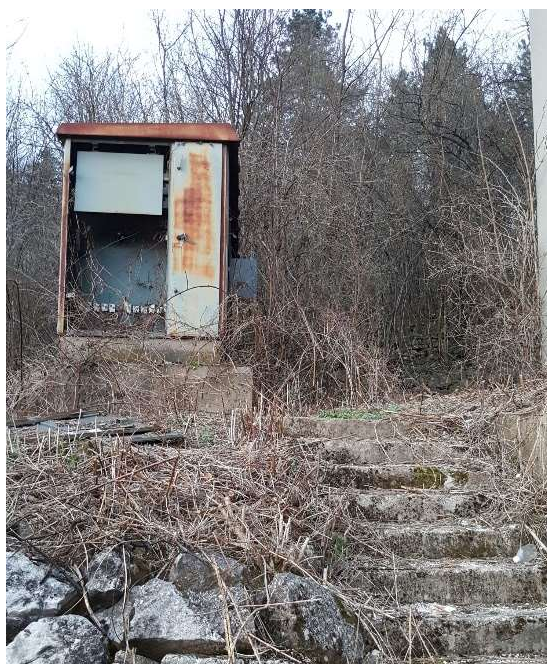
Trafostanica se nalazi zapadno od zapadnog tornja pivovare, unutar ograde tvornice. Tvornica je imala vlastito razvodno postrojenje. Danas se ne koristi.

Slika 34: Trafostanica danas

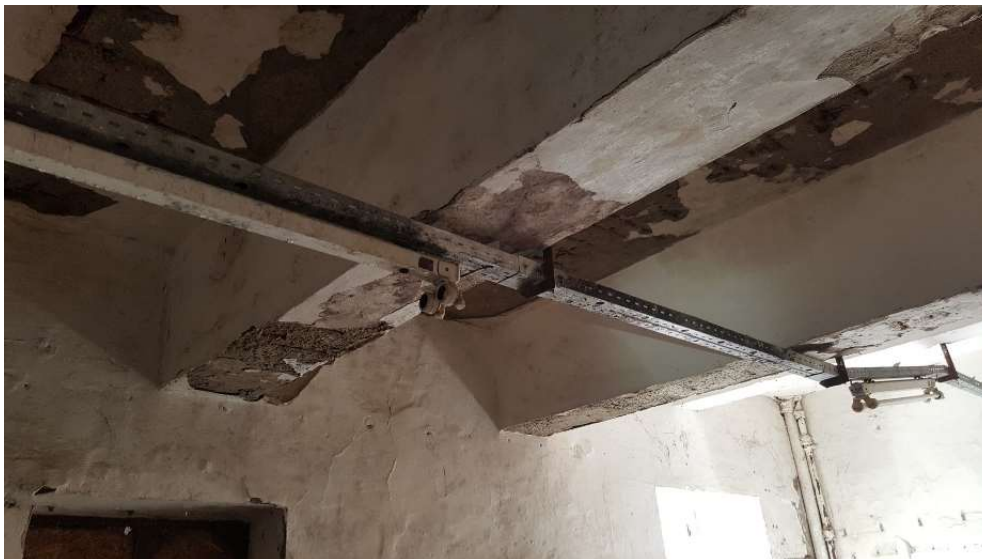
Nosiva konstrukcija betonske nadgradnje troetažne središnje zgrade s ravnim krovom izvedena je kao skeletna konstrukcija, od armirano betonskih stupova i greda. Nadograđeno je prizemlje građeno gabaritnim kamenim zidom. U dijelu prizemlja smješteni

su ležni podrumi i pružaju se u stari dio zgrade ukopan ispod brda. Prizemlje srednjeg dijela zgrade pivovare vjerojatno potječe iz ranijeg perioda, a također je nadograđeno sredinom 20. st.

Slike 37: Konstrukcije betonske nadgradnje iznad kamenog prizemlja

Zidna ispunja unutra nosivog armiranobetonskog skeleta je od pune opeke. Međukatna konstrukcija je puna armirano betonske ploča osim na zadnjim etažama oba dijela građevine gdje je ispod slojeva ravnog krova izveden strop od prefabriciranih armiranobetonskih elemenata sa završnom obradom od vapnene žbuke na oplati od trske (tzv. sitnobreičasti strop). Završna obrada svih zidova i stropova je vapneno cementna žbuka. Vertikalna komunikacija u zgradi riješena je dvokrakim armiranobetonskim stubištēm koje seže od prizemlja do vrha tornja. Površina ravnog krova je izolirana izolacijom od bitumenske ljepenke sa zaštitnim slojem šljunka.

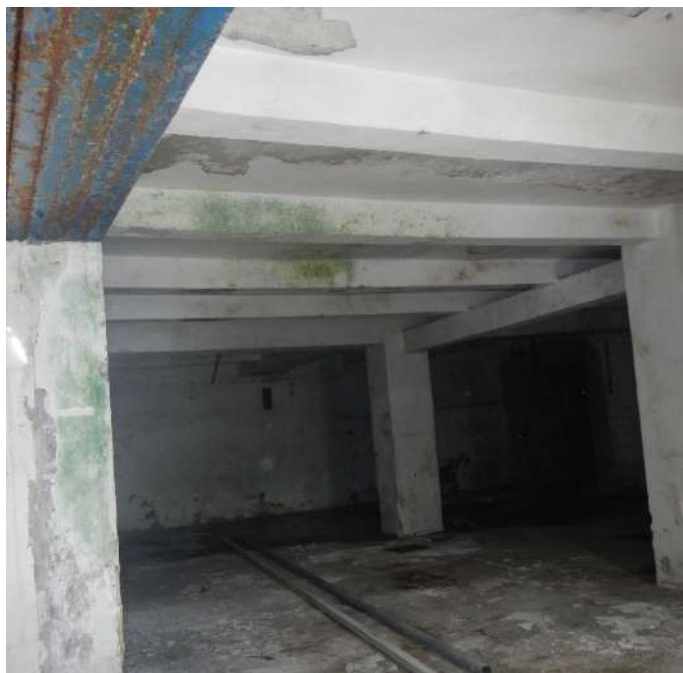
Slike 38: Konstrukcije betonske nadgradnje iznad kamenog prizemlja

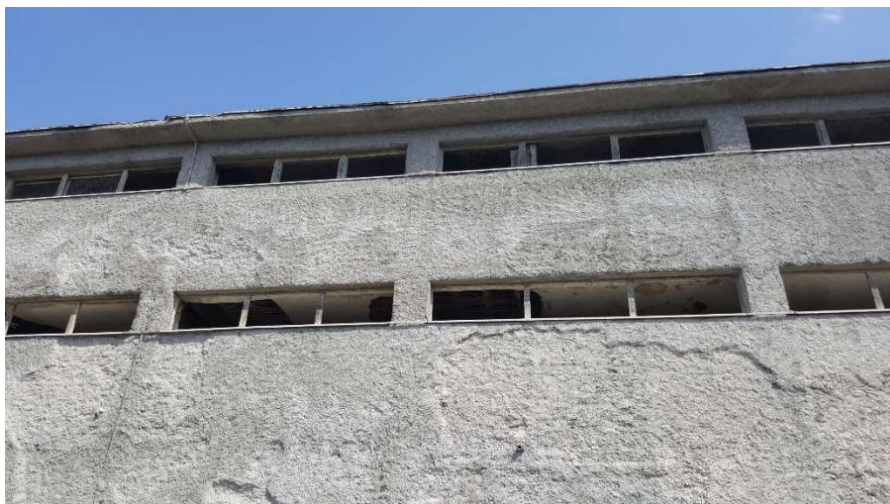
Slika 39: Konstrukcije betonske nadgradnje iznad kamenog prizemlja, eksterijer

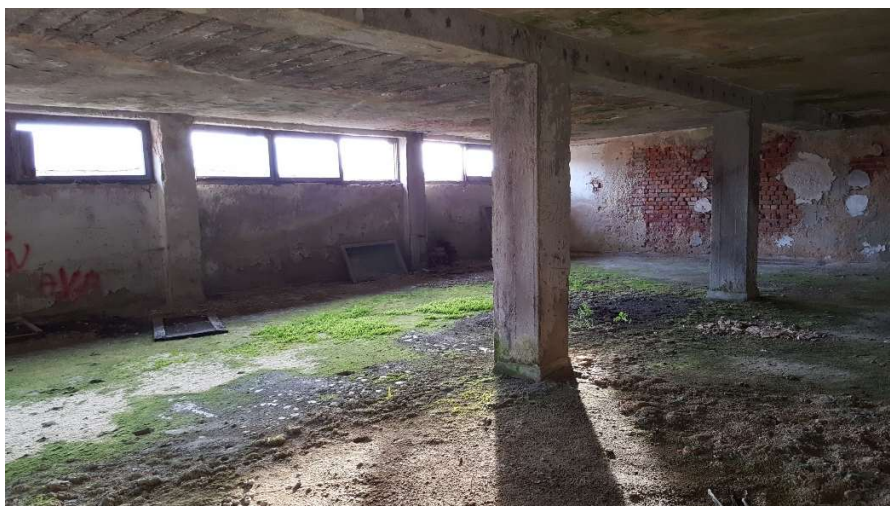
Slika 40: Konstrukcije betonske nadgradnje iznad kamenog prizemlja, interijer prostora klijalista

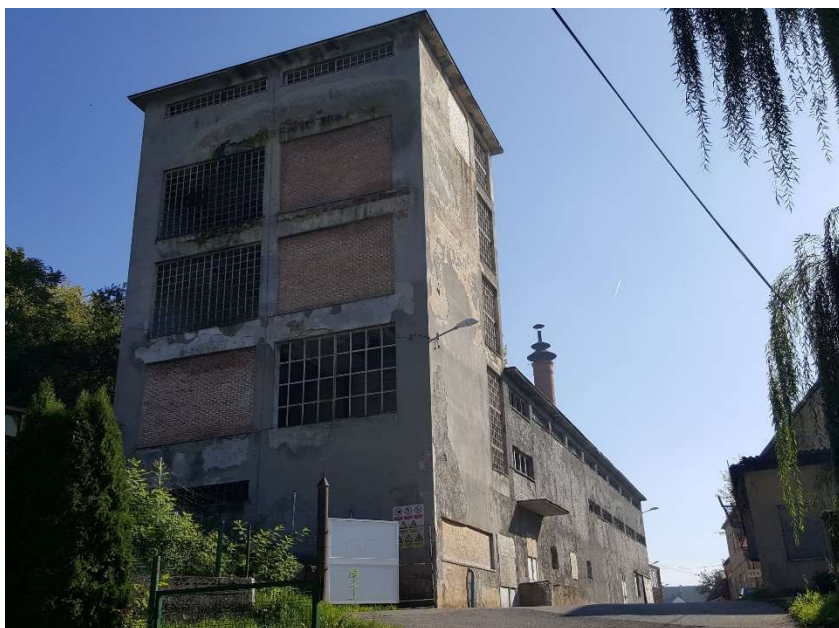
Novi dio zgrade ima izveden ravni krov. Najviše štete u objektu nastalo je prodorom oborinske vode sa krova u unutarnji prostor i na zidove objekta. Čest prizor ovakvih oštećenja vidljiv je na žbuci koja otpada sa stropova i zidova. Mjestimično se vidi korozija čelične armature na stropovima i gredama. Utjecaj vode koja ulazi u zgradu najizraženiji je na višim etažama odnosno neposredno ispod krova. Značajna su oštećenja žbuke i zidova na južnom pročelju nastala propadanjem limenih okapa i žlijebova uslijed čega se oborinska voda sa krova slijeva po zidovima. Pokušajem sanacije vanjskih zidova objekta od prije nekoliko godina, nije riješen temeljni uzrok problema. Kratkoročno se problem otpadanja žbuke sanirao ali danas je još izraženiji jer je nanescena cementna žbuka kompaktna, a zid na kojem se nalazi je dezintegriran i dolazi do otpadanja velikih komada žbuke zajedno sa slojem zida od pune opeke koja se raspada.

U starom dijelu zgrade uslijed prokišnjavanja oštećeni su manji dijelovi drvenog krovništva i međukatne konstrukcije. Vidljiva su oštećenja vapnene žbuke na mjestima gdje je prisutna vlaga što je najviše izraženo na spoju starog i novog dijela.

Slika 42: Pogled na zapadni toranj i moderniji betonski dio zgrade pivovare

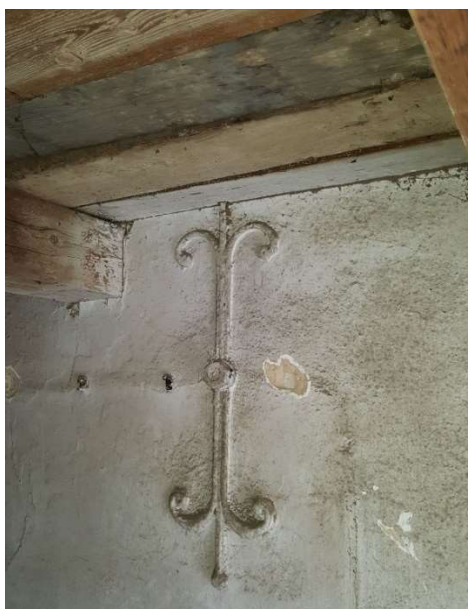
Slika 45: Željezna zatega

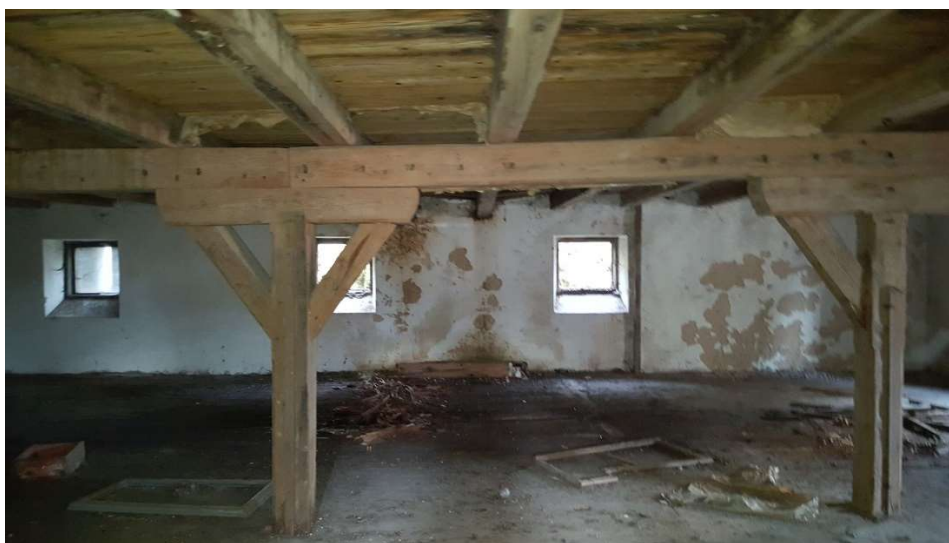
Slika 46: Drveni grednik starije gradnje

Najstariji dio zgrade nastao krajem devetnaestog stoljeća, mlađi dio zgrade nastaje šezdesetih godina kao aneks starom dijelu zgrade koji je izgubio osnovnu funkciju ali se i dalje koristio kao skladište. Razlika između različitih epoha je vidljiva kako u arhitekturi samih objekta tako i u primjeni materijala, kojima su se ostvarile nove mogućnosti oblikovanja. Primjenom armiranog betona nastaju prostori većih dimenzija, tanjih zidova. Stropovi dogradnje izvedeni kao puna armiranobetonska ploča na manjim rasponima, a na većim kao sitnorebričasta betonska konstrukcija i polumontažna betonska konstrukcija s ispunom od opeke.

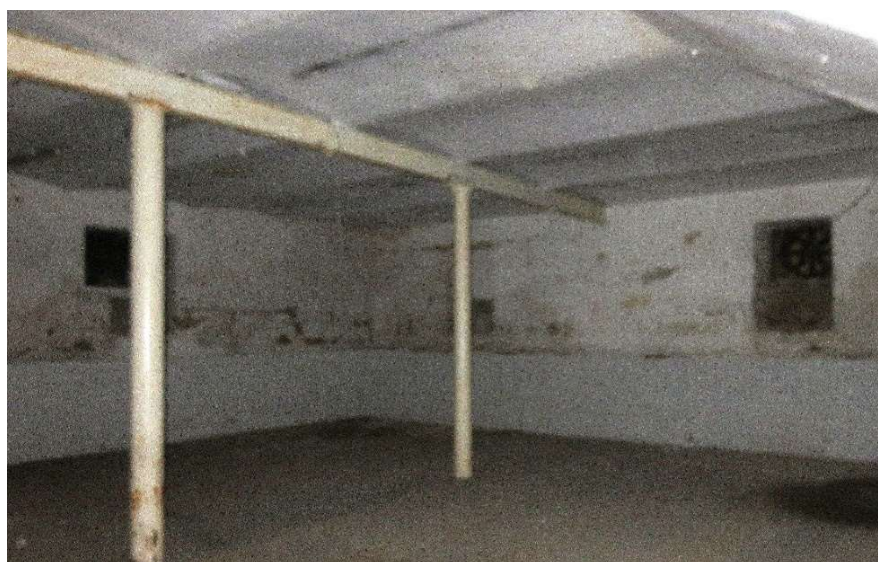
Slika 48: Čelične greda i stupovi ispod polubačvastih svodova dodani prilikom nadgradnje

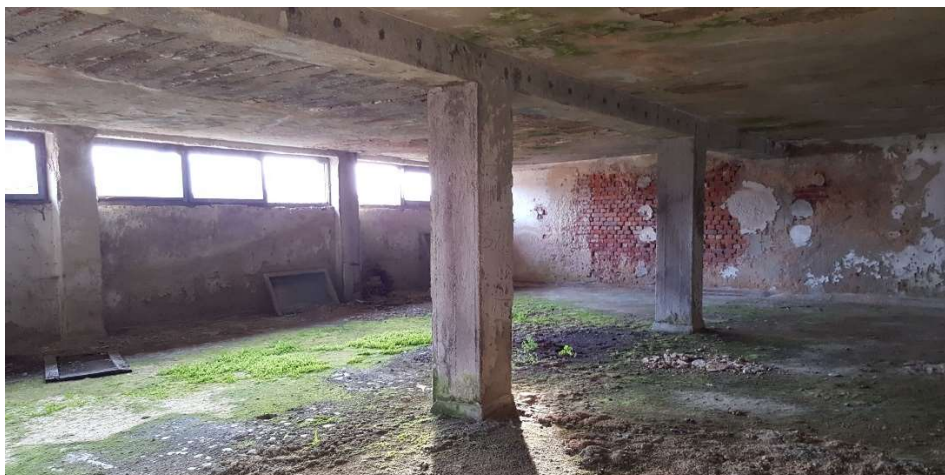
Slika 47: Armiranobetonske grede i stupovi nadgradnje

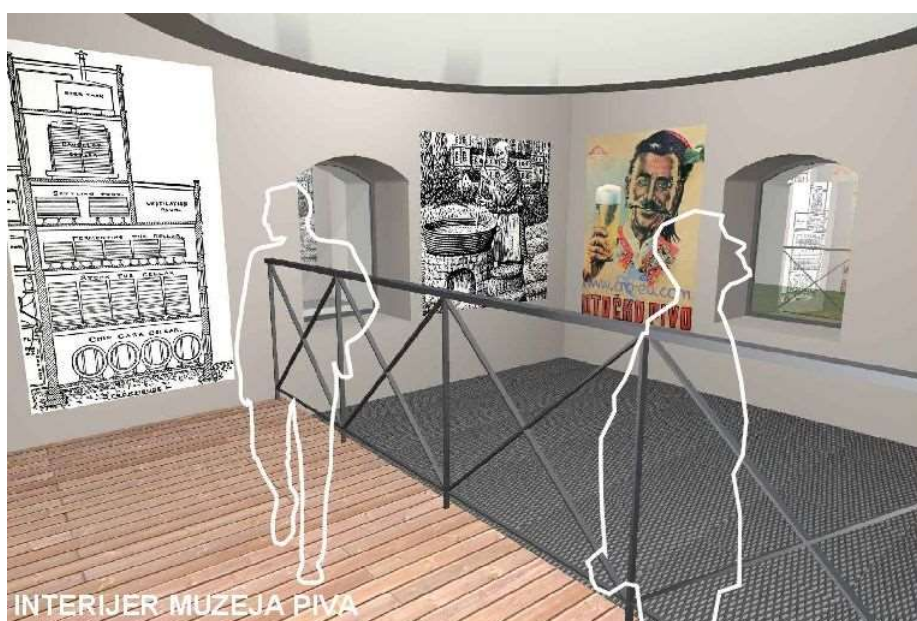
U starom kamenom tornju predviđen je muzejski stalni postav koji će ilustrirati pivarsku prošlost na autentičan način. Toranj će zadržati većinu svojih komponenti; dimnjak, cijevne instalacije, restaurirati će se dijelom propalo stepenište, i karakteristične mrežaste etaže za sušenje ječmenog slada. S osiguranih manjih platformi biti će prezentirana priča muzejske građe koja će se služiti novim audiovizualnim tehnologijama.

Slike 48: Vizualizacija interijera muzeja (autor)

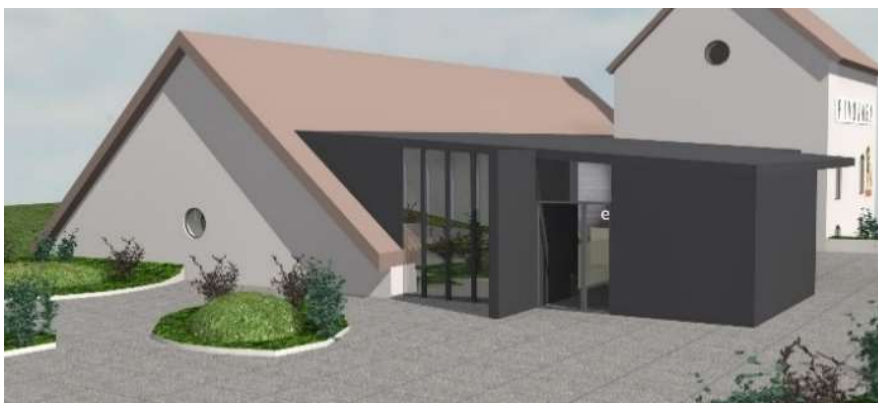
Slika 61: Vizualizacija krovnog paviljona

U krovnom paviljonu su smještene vertikalne komunikacije. Modernim oblikovanjem razlikuje se od postojeće gradnje.

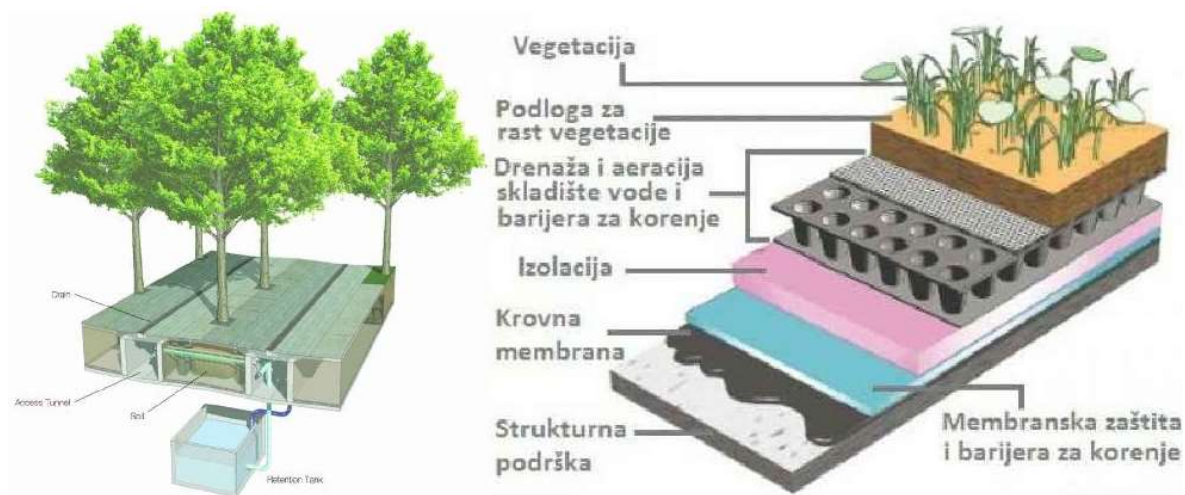
Slika 80: Intenzivni zeleni krov

Intenzivni zeleni krov ima veliki kapacitet zemljanog supstrata i ima mogućnost sadnje drveća. Ukoliko je vegetacijski sloj dovoljno dubok i osigurano je dovoljno vode i nutrijenata, uvjeti za rast biljaka na krovu jednako su dobri kao i na zemlji. Travnjaci i nisko raslinje zahtijevaju barem 20 cm supstrata. Održavanje koje zahtijevaju intenzivni zeleni krovovi znatno je veće nego kod ekstenzivnih zelenih krovova.

Predviđeno je izvođenje nagiba krovne strukture  $1^\circ$  do  $2^\circ$  [13].

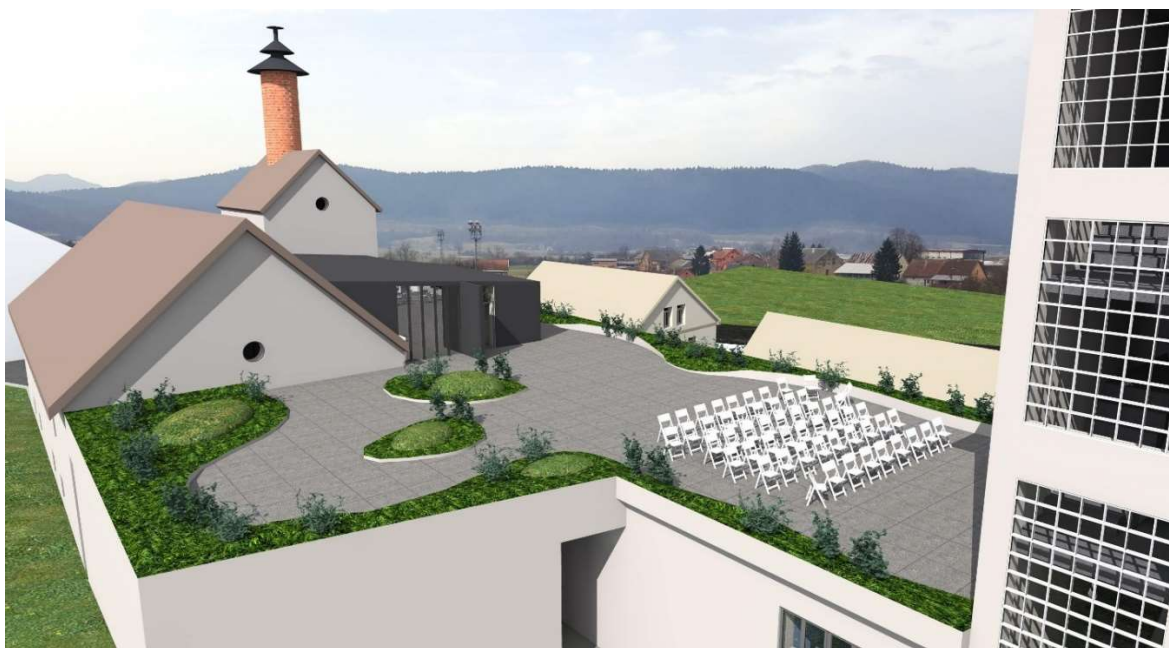
Slika 82: Vizualizacija krovne terase – pogled sa sjeverozapada

Površine za razvoj intenzivnih zelenih površina smještaju se uz rubove terase i oblikuju u kombinaciji klupa i podignutih gredica sa zemljanim supstratom, stvarajući tako fizičku barijeru između korisnika i ruba zgrade.

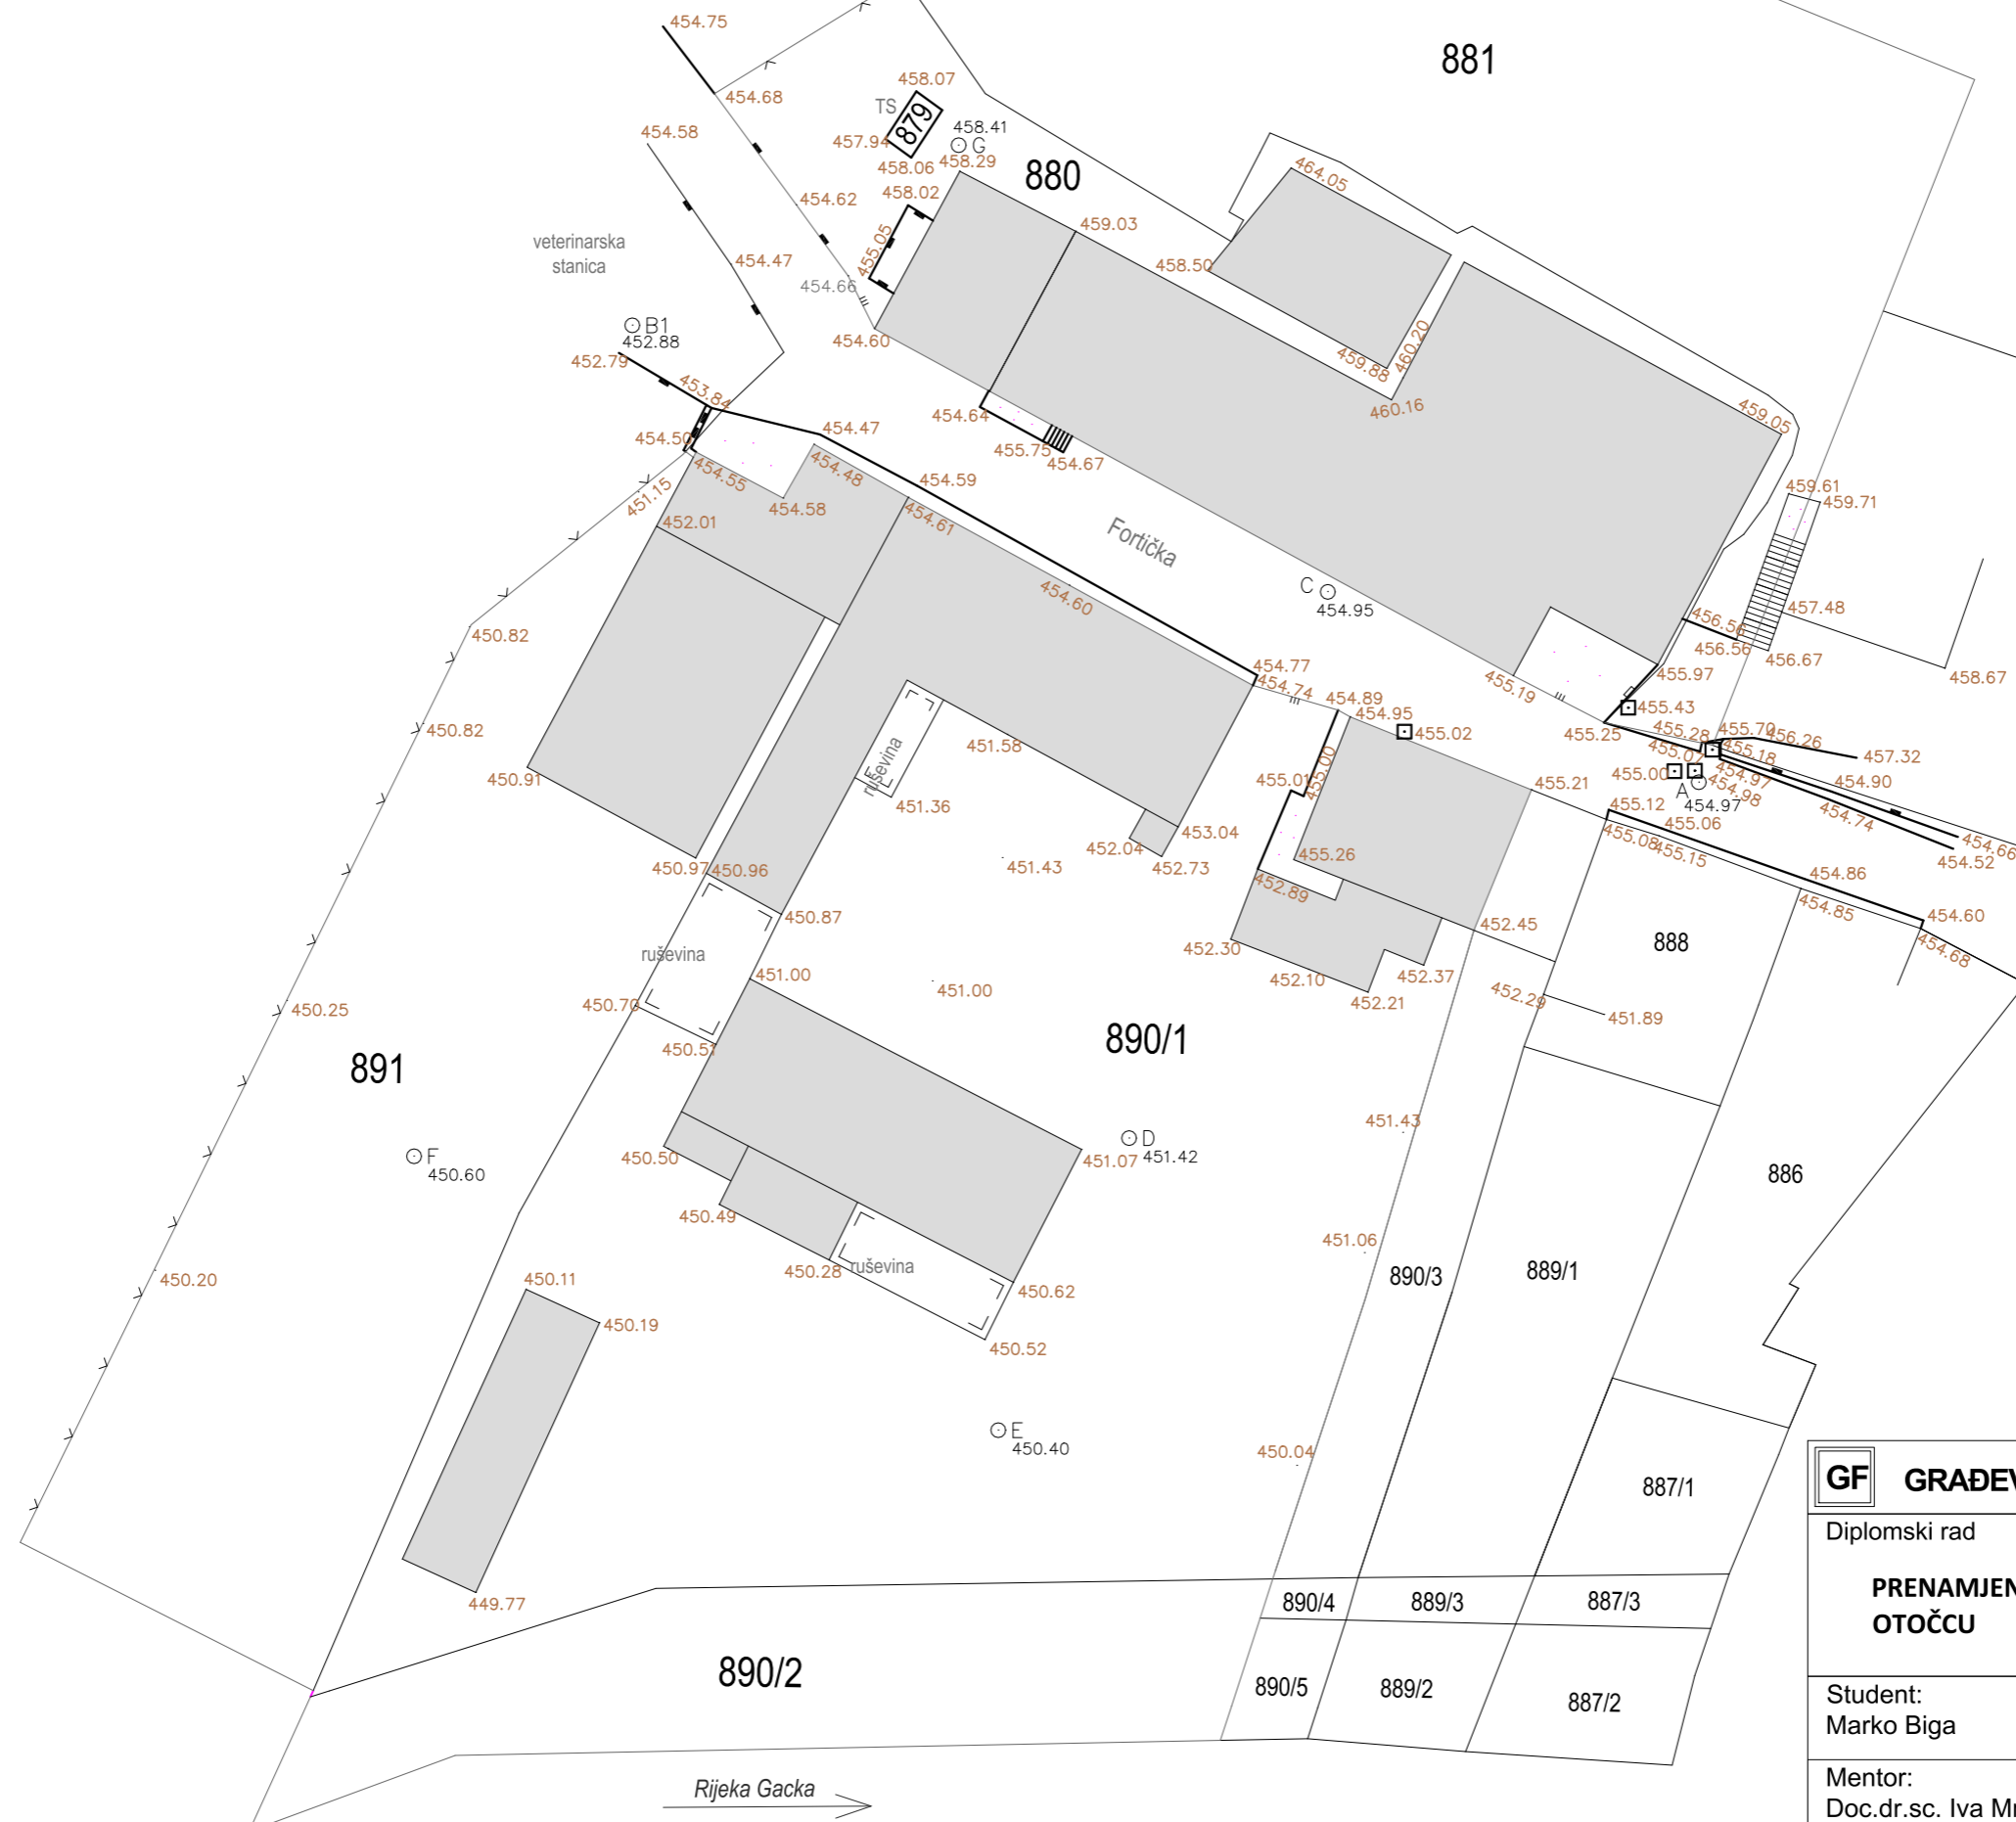
<b>GF GRAĐEVINSKI FAKULTET, SVEUČILIŠTE U RIJECI</b>			
Diplomski rad		Sadržaj nacрта:	
<b>PRENAMJENA PIVOVARA U OTOČCU</b>		- SITUACIJA -	
Student: Marko Biga		Kolegij: Projektiranje u visokogradnji	
Mentor: Doc.dr.sc. Iva Mrak, mag.arh.	Datum IX 2021.	Mjerilo 1:500	List 1

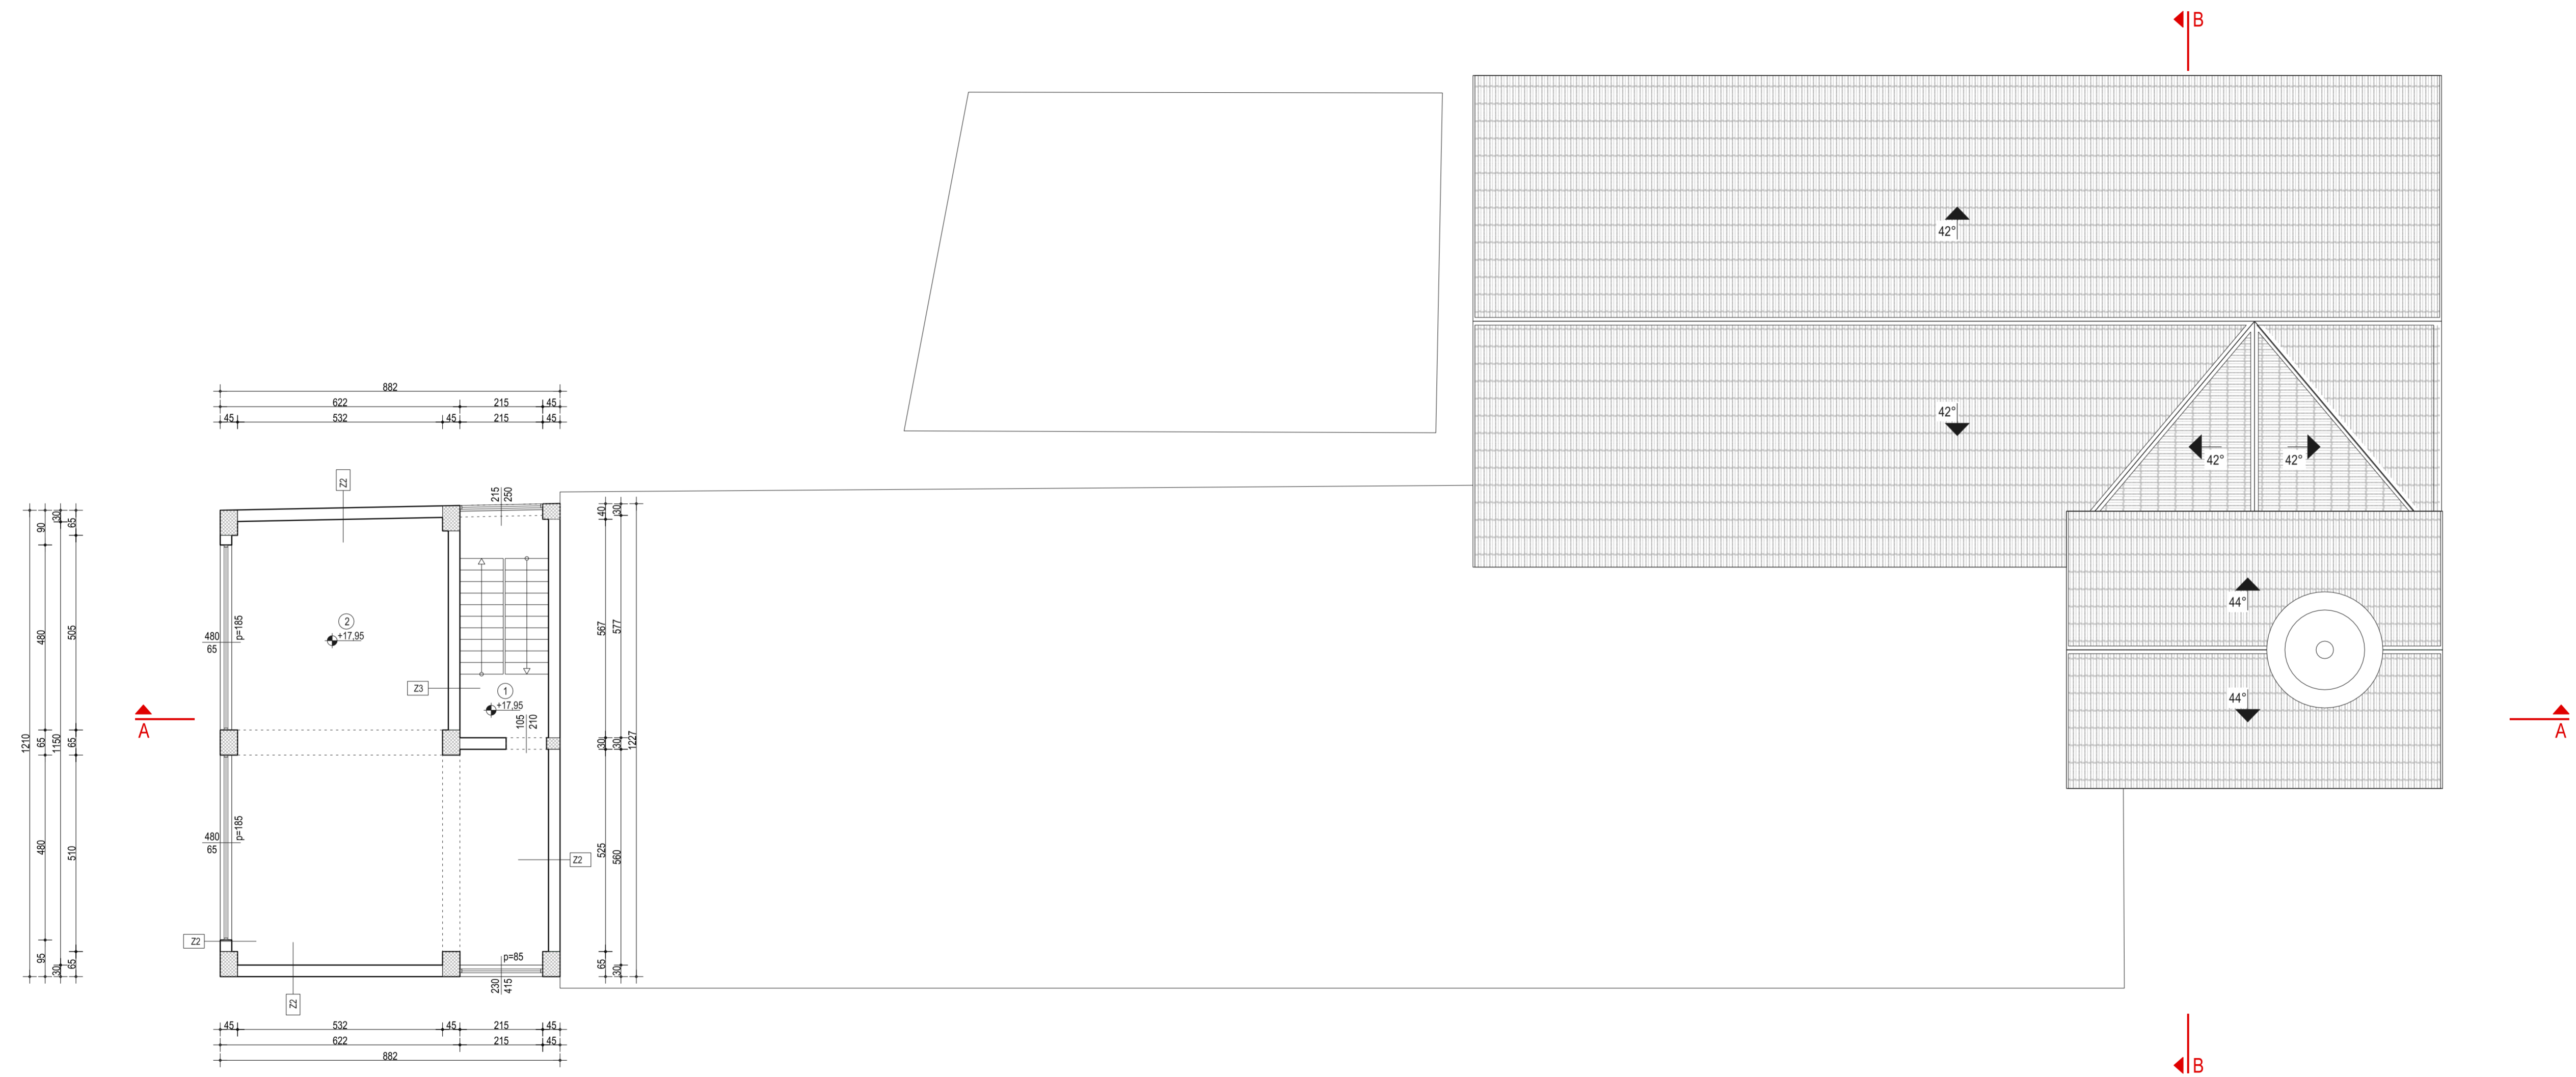
Diplomski rad	Sadržaj nacрта:		
<b>PRENAMJENA PIVOVARA U OTOČČU</b>	POSTOJEĆE STANJE - TLOCRT 5. KATA -		
Student: Marko Biga	Kolegij: Projektiranje u visokogradnji		
Mentor: Doc.dr.sc. Iva Mrak, mag.arh.	Datum IX 2021.	Mjerilo 1:100	List 7

Z1, d= 65 -100 cm	
VANJSKI NOSIVI ZID - kamen	
- vapnena žbuka	3 cm
- kameni zid - vapneni mort	60 - 95 cm
- vapnena žbuka	3 cm
