**Prenamjena pivovare u Otočcu**

**Diplomski rad**

**PRIJEDLOG REVITALIZACIJE POVIJESNOG KOMPLEKSA – PIVOVARA U OTOČCU**  
**PROPOSAL OF REVITALIZATION OF THE HISTORIC COMPLEX – BEER FACTORY IN**  
**OTOČAC**

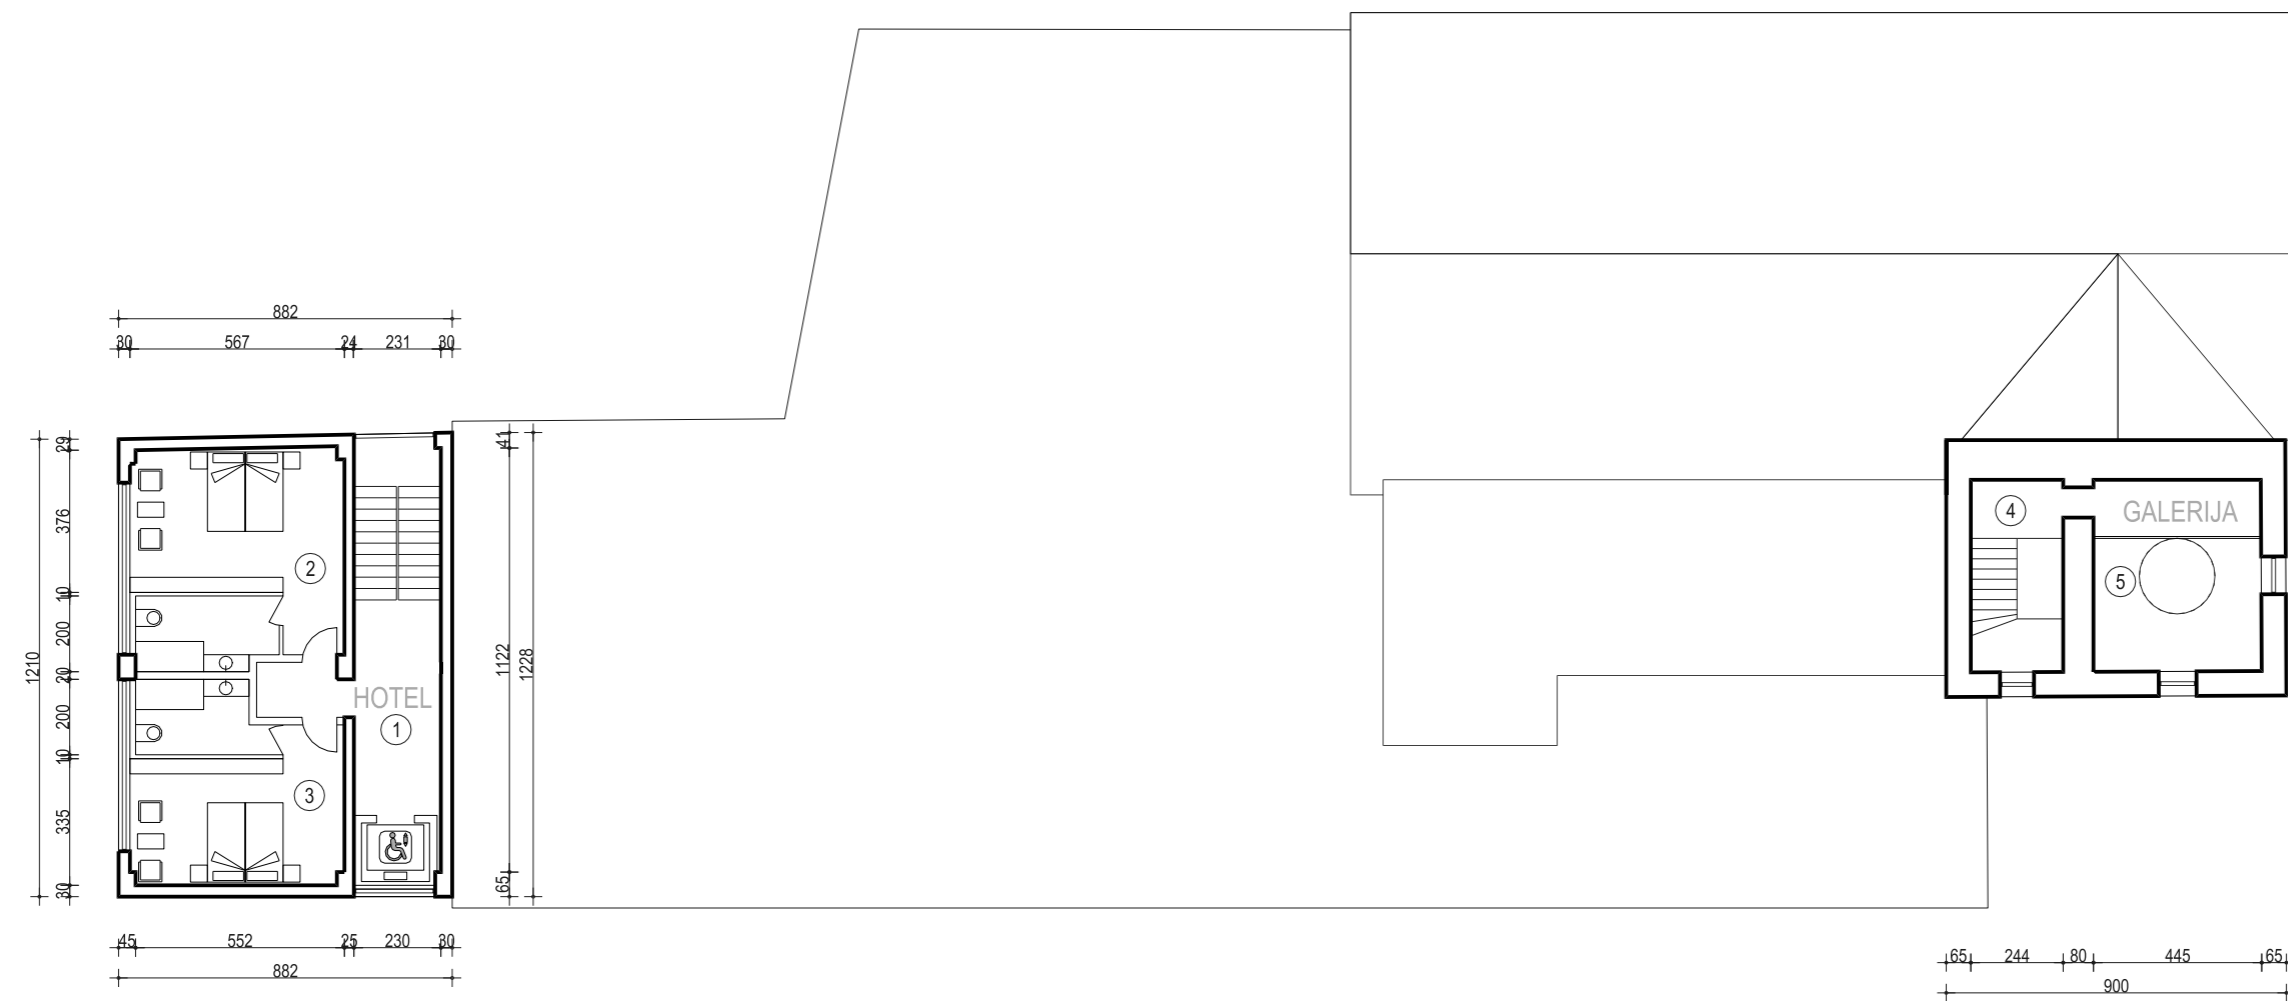
<b>GF GRAĐEVINSKI FAKULTET, SVEUČILIŠTE U RIJECI</b>			
Diplomski rad		Sadržaj nacрта:	
<b>PRENAMJENA PIVOVARA U OTOČCU</b>		NOVO STANJE - TLOCRT 4. KAT -	
Student: Marko Biga		Kolegij: Projektiranje u visokogradnji	
Mentor: Doc.dr.sc. Iva Mrak, mag.arh.	Datum IX 2021.	Mjerilo 1:200	List 18

- 1. HODNIK I STUBIŠTE  
P = 30,63 M2
- 2. MODUL SOBE  
P = 32,22 M2
- 3. MODUL SOBE  
P = 27,75 M2
- 4. STUBIŠTE  
P = 12,44 m2
- 5. MUZEJ PIVA  
P = 22,51 m2
