Idejno rješenje sanacije klizišta Galgovo

Undergraduate thesis / Završni rad

**Prijediplomski sveučilišni studij građevinarstva
Građevinarstvo
Geotehničko inženjerstvo**

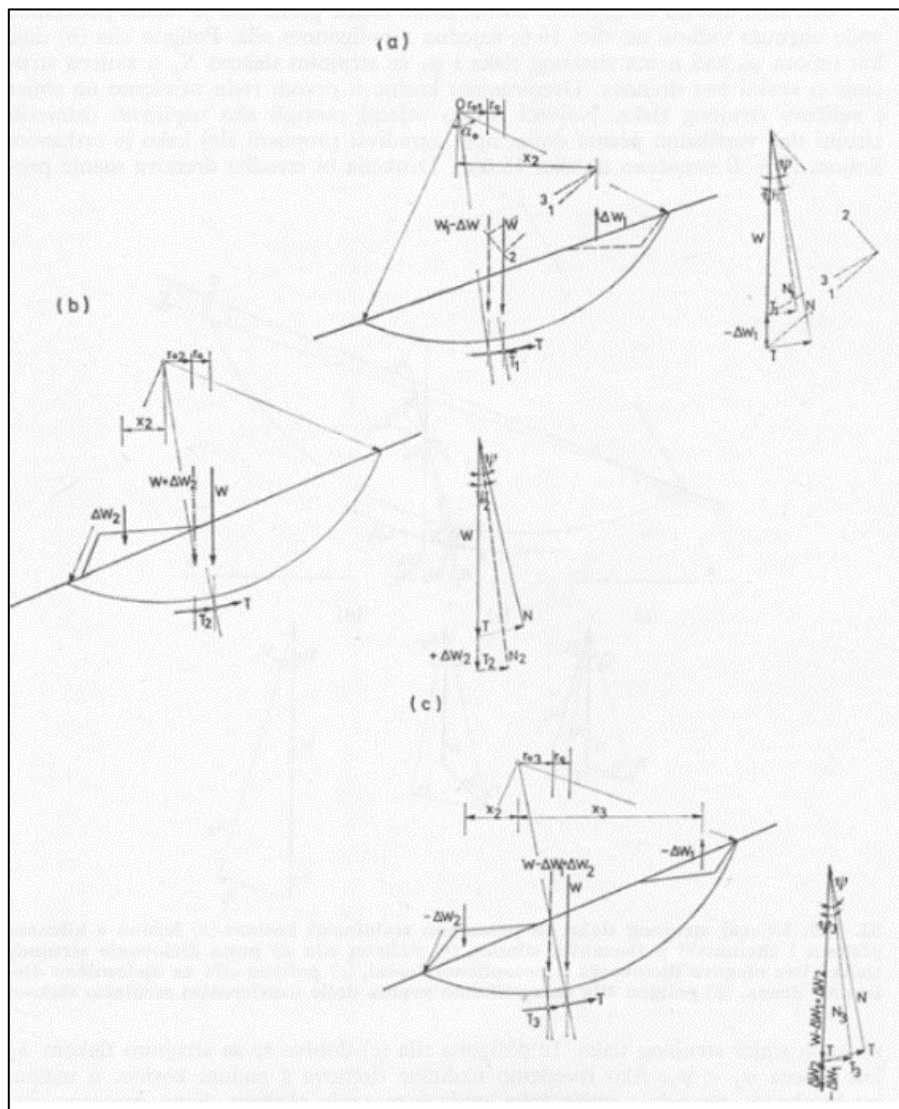
Slika 5. Mjere za smanjenje tangencijalnih naprezanja u zoni sloma (Nonveiller. 1979)

Mjere sanacije klizišta koje se mogu primijeniti su primjerice: Smanjenje naprezanja na plohi sloma kako bi se uravnotežilo klizno tijelo, povećanje posmične čvrstoće materijala koji se nalazi u zoni sloma, kombinirano djelovanje obje od navedenih mjera. Tangencijalna naprezanja koja se pojavljuju u zoni sloma moguće je smanjiti tako da se rastereti gornji dio aktivnog dijela kliznog tijela, optereti donji pasivni dio kliznog tijela, kombinacijom obiju mjera (Slika 5).

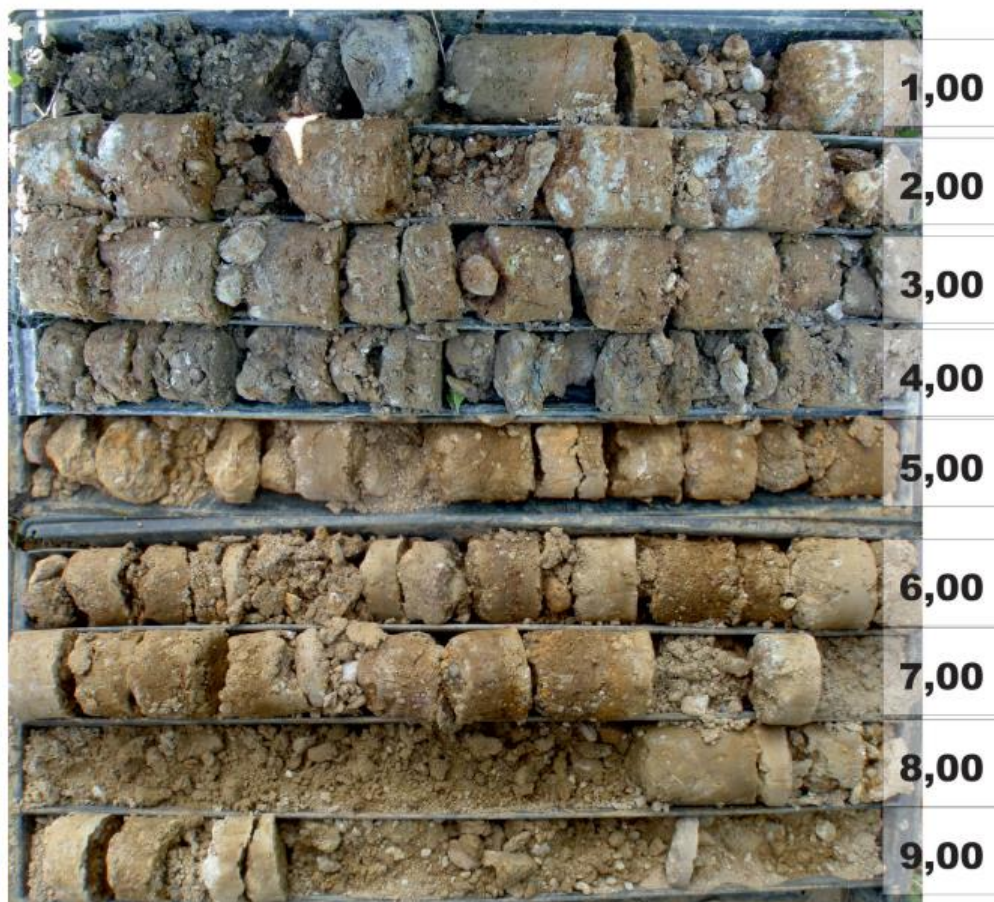
Slika 10. Jezgra bušotine B-2 (Geotehnički elaborat, 2014)

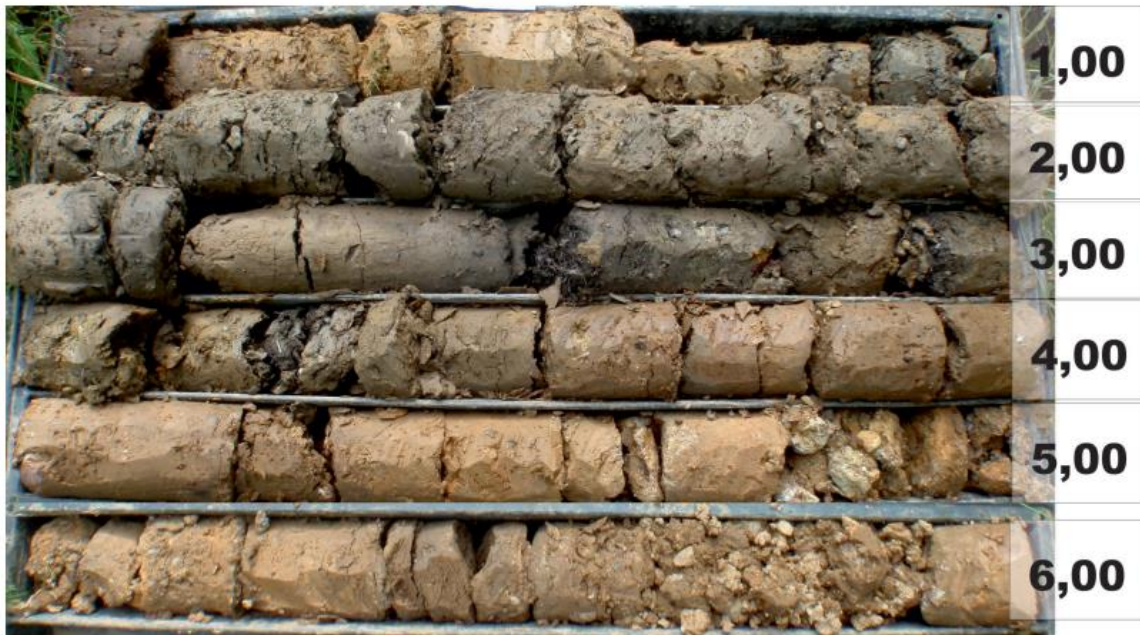
Slika 11. Jezgra bušotine B-3 (Geotehnički elaborat, 2014)

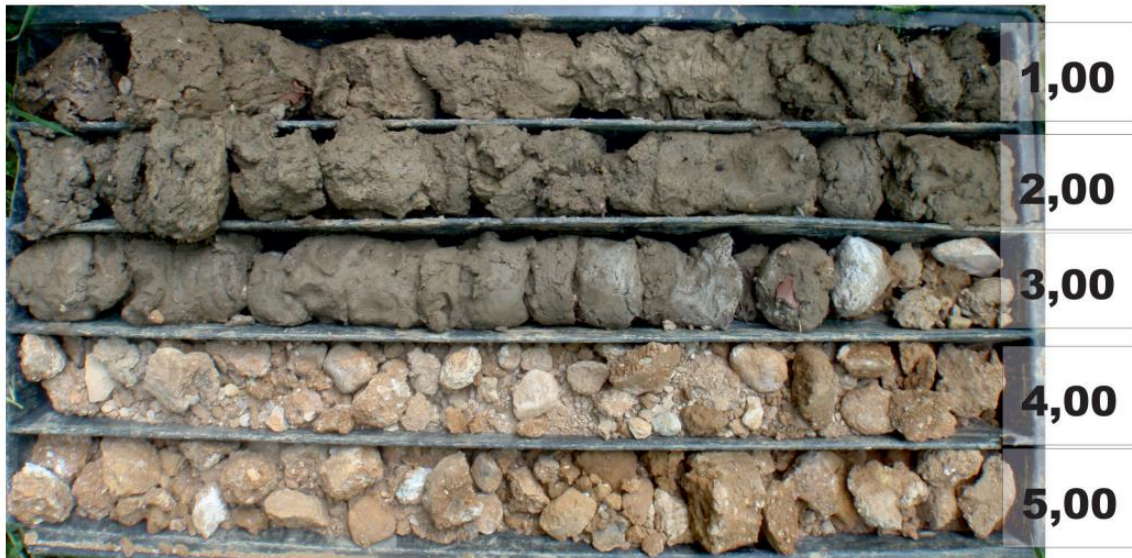
Slika 12. Jezgra bušotine B-4 (Geotehnički elaborat, 2014)

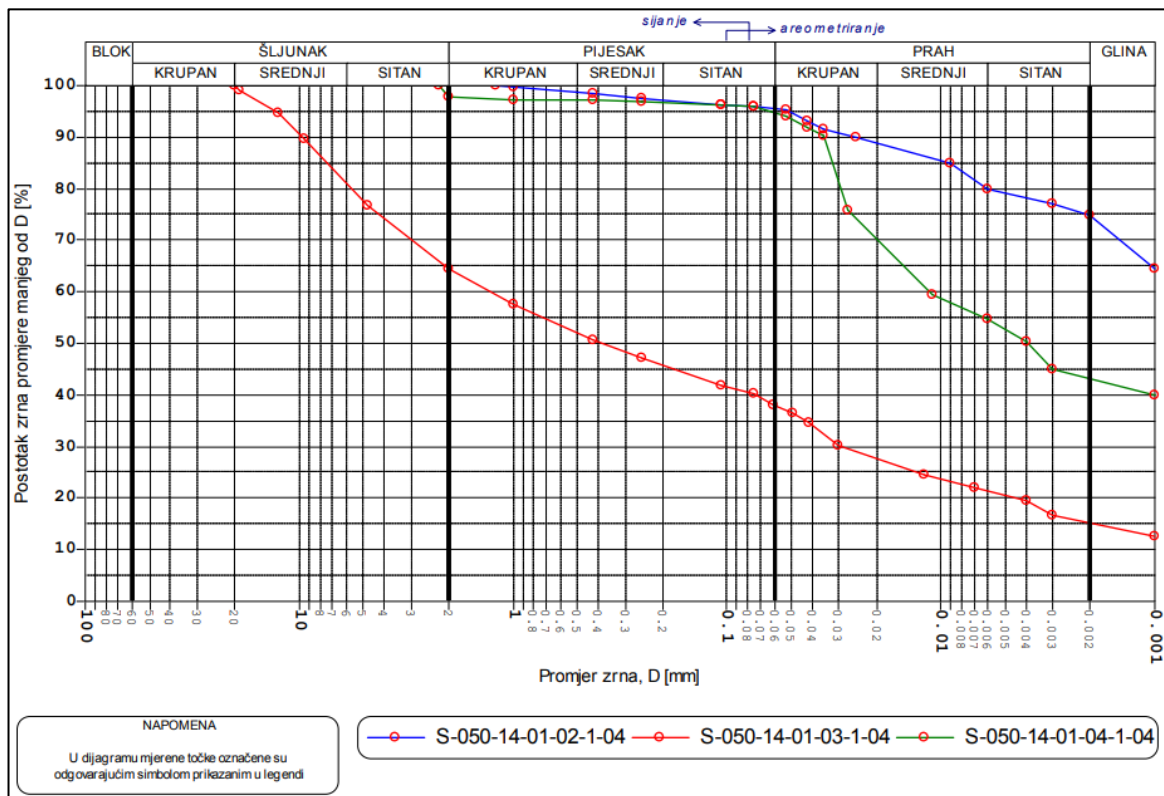
Tablica 9. Izvještaj ispitivanja granulometrijskog sastava tla bušotine B-1 (Geokon-Zagreb, 2014)

Određivanje granulometrijskog sastava tla provedeno je za bušotinu B-1 (Tablica 9), a detalj sastava dat je u tablici ispod (Tablica 10).

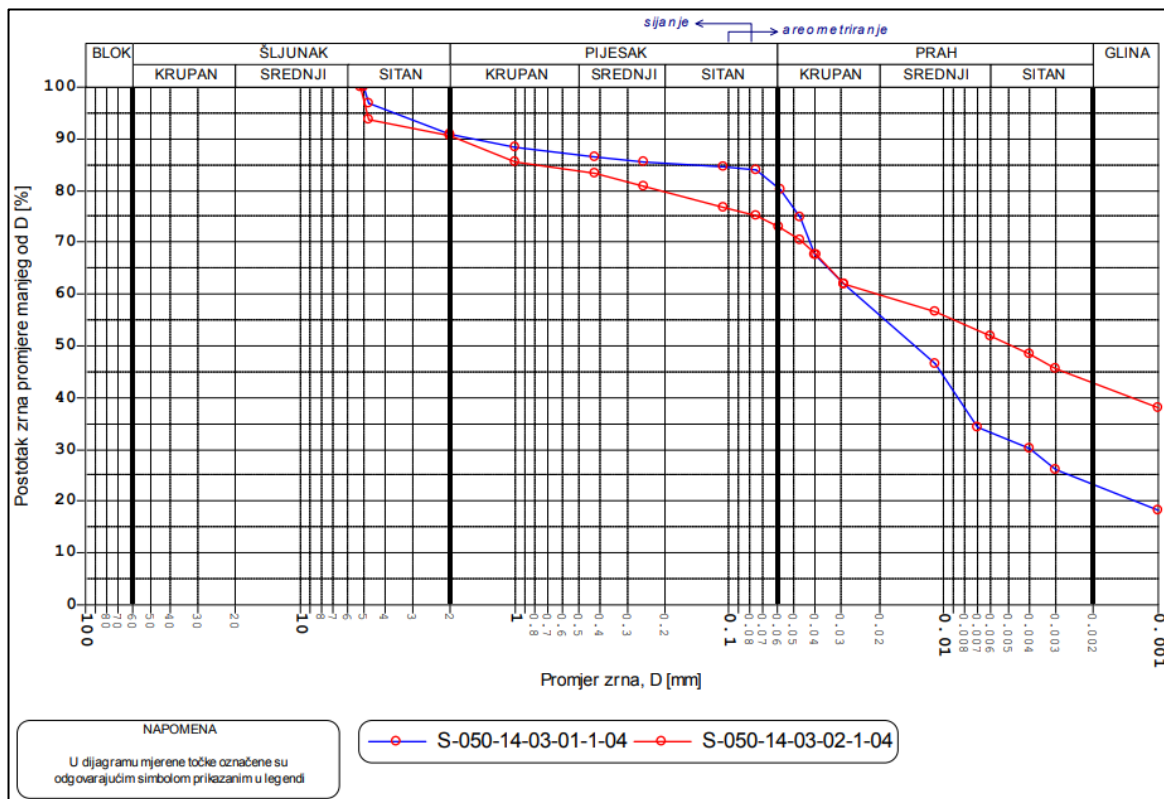
Tablica 11. Izvještaj ispitivanja granulometrijskog sastava bušotine B-3 (Geokon-Zagreb, 2014)

Određivanje granulometrijskog sastava tla provedeno je za bušotinu B-3 (Tablica 11), a detalj sastava dat je u tablici ispod (Tablica 12).
