# Idejno rješenje sanacije klizišta Galgovo

**Undergraduate thesis / Završni rad**

**Idejno rješenje sanacije klizišta Galgovo**

**Prijediplomski sveučilišni studij građevinarstva  
Građevinarstvo  
Geotehničko inženjerstvo**

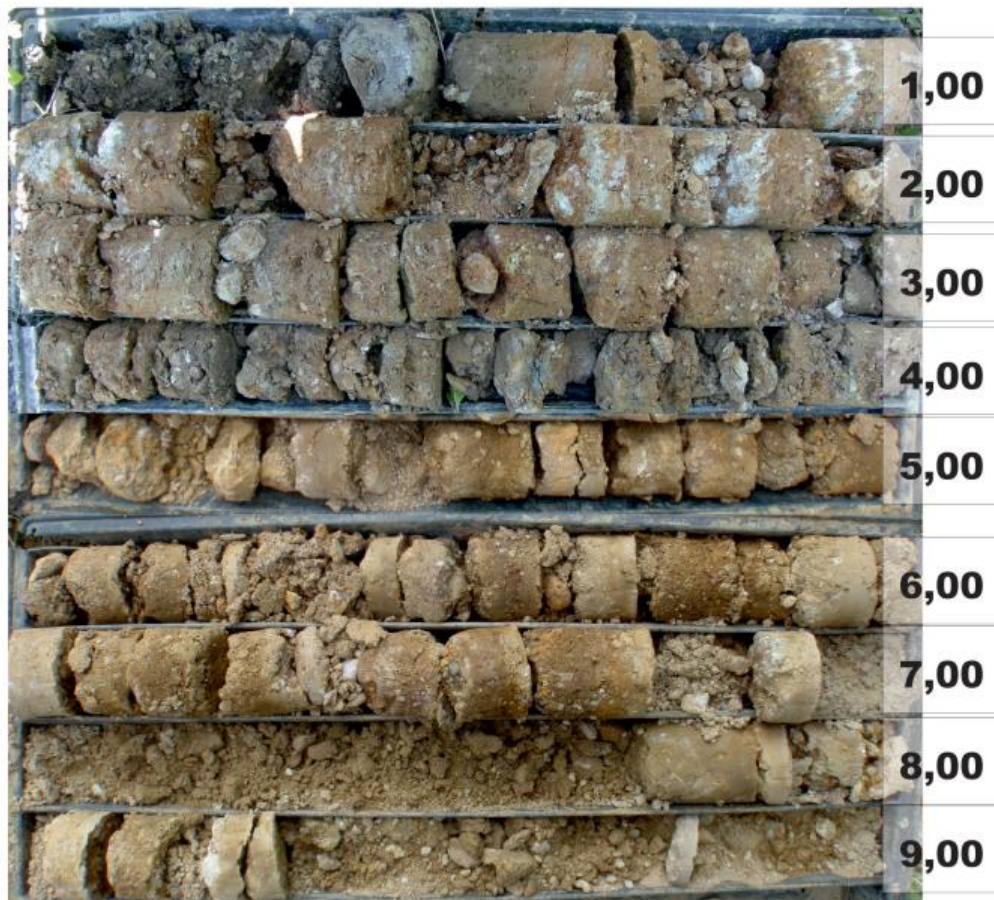
Slika 10. Jezgra bušotine B-2 (Geotehnički elaborat, 2014)

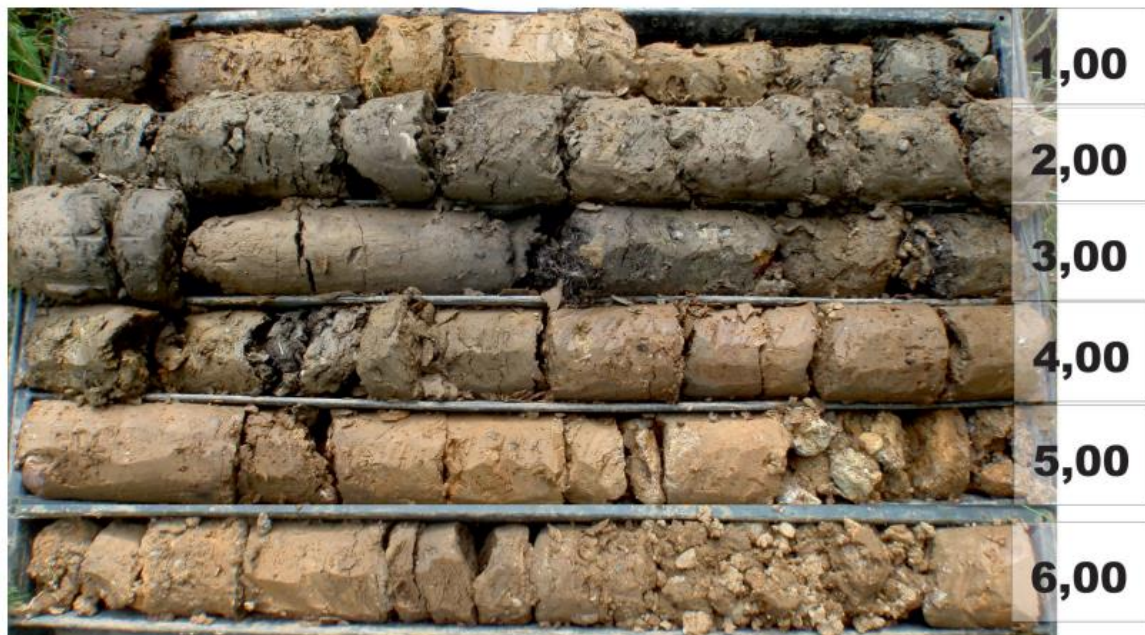
Slika 11. Jezgra bušotine B-3 (Geotehnički elaborat, 2014)
