Idejno rješenje sanacije klizišta Galgovo

Undergraduate thesis / Završni rad

2023

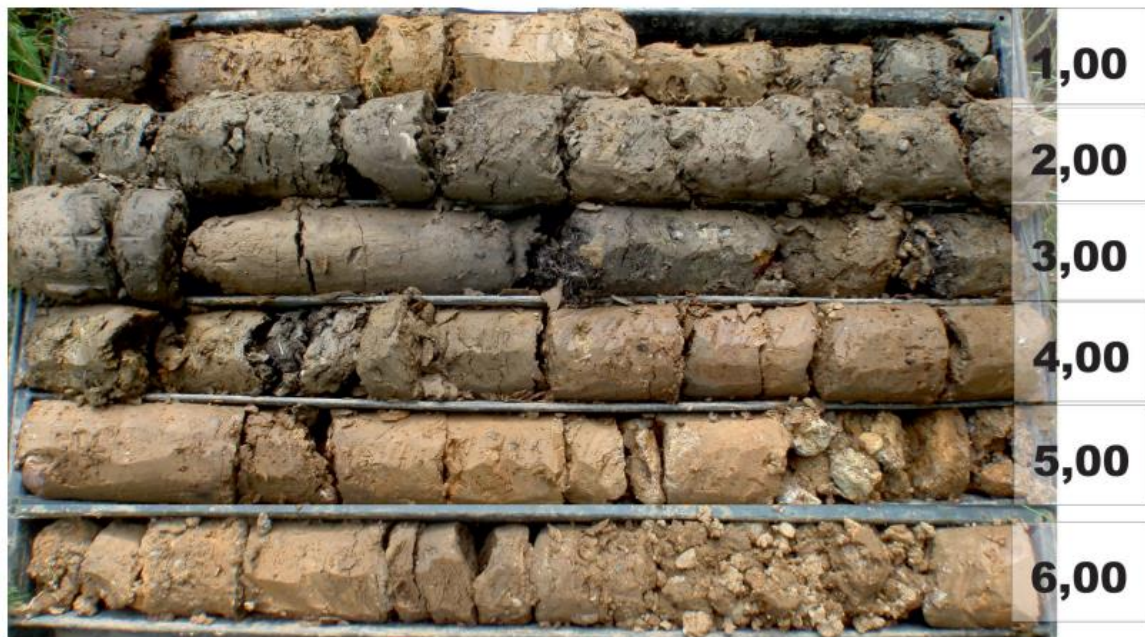
Slika 11. Jezgra bušotine B-3 (Geotehnički elaborat, 2014)

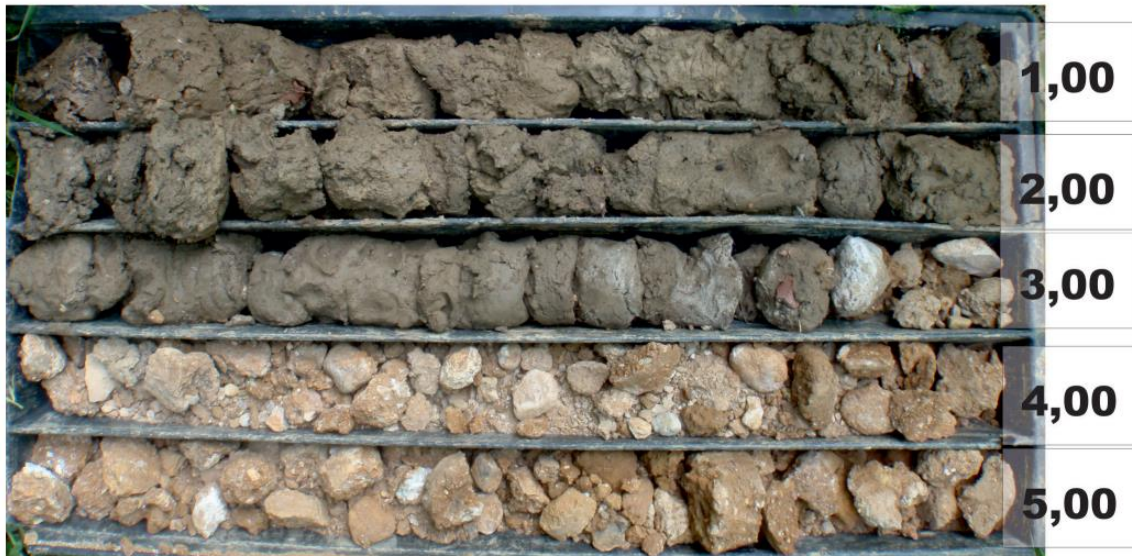
Slika 12. Jezgra bušotine B-4 (Geotehnički elaborat, 2014)
