Rekonstrukcija hotela President u Dubrovniku 2013. godine

SVEUČILIŠTE U RIJECI
GRAĐEVINSKI FAKULTET U RIJECI

Diplomski rad

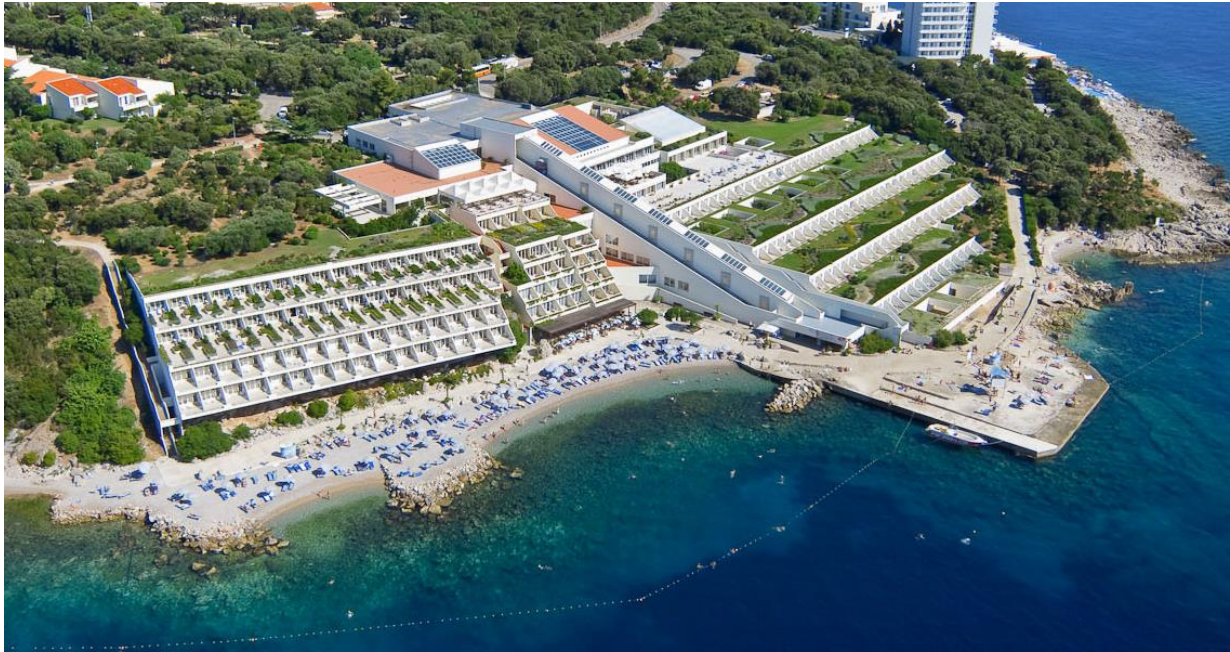
Specifičnost građevine predstavlja njezina kaskadna struktura koja se prilagođava obronku na kojem se smjestila. Glavni kolni i pješački pristup hotelu kojim se dolazi do glavnog ulaza, recepcije i parkirališta ispred hotela omogućen je iz Ulice Iva Dulčića. Oko hotela postoji niz pješačkih i kolno-pješačkih površina kojima se omogućava pristup hotelu te veza s ostalim građevinama na lokaciji Babinog Kuka. Postojeći hotel Valamar President Dubrovnik razvedenog je tlocrtnog oblika i ima 8 etaža (etaže 7, 6, 5, 4, 3, 2, 1 i 0) tlocrtno razmaknutih kako bi se slijedila prirodna padina terena. Na krovovima donjih etaža formirani su ozelenjeni krovovi vidljivi iz gornjih etaža s naglašenim hortikulturalnim uređenjem pete fasade (Slika 29.)

Slika 29. Snimka iz zraka postojećeg stanja prije rekonstrukcije, 2013.

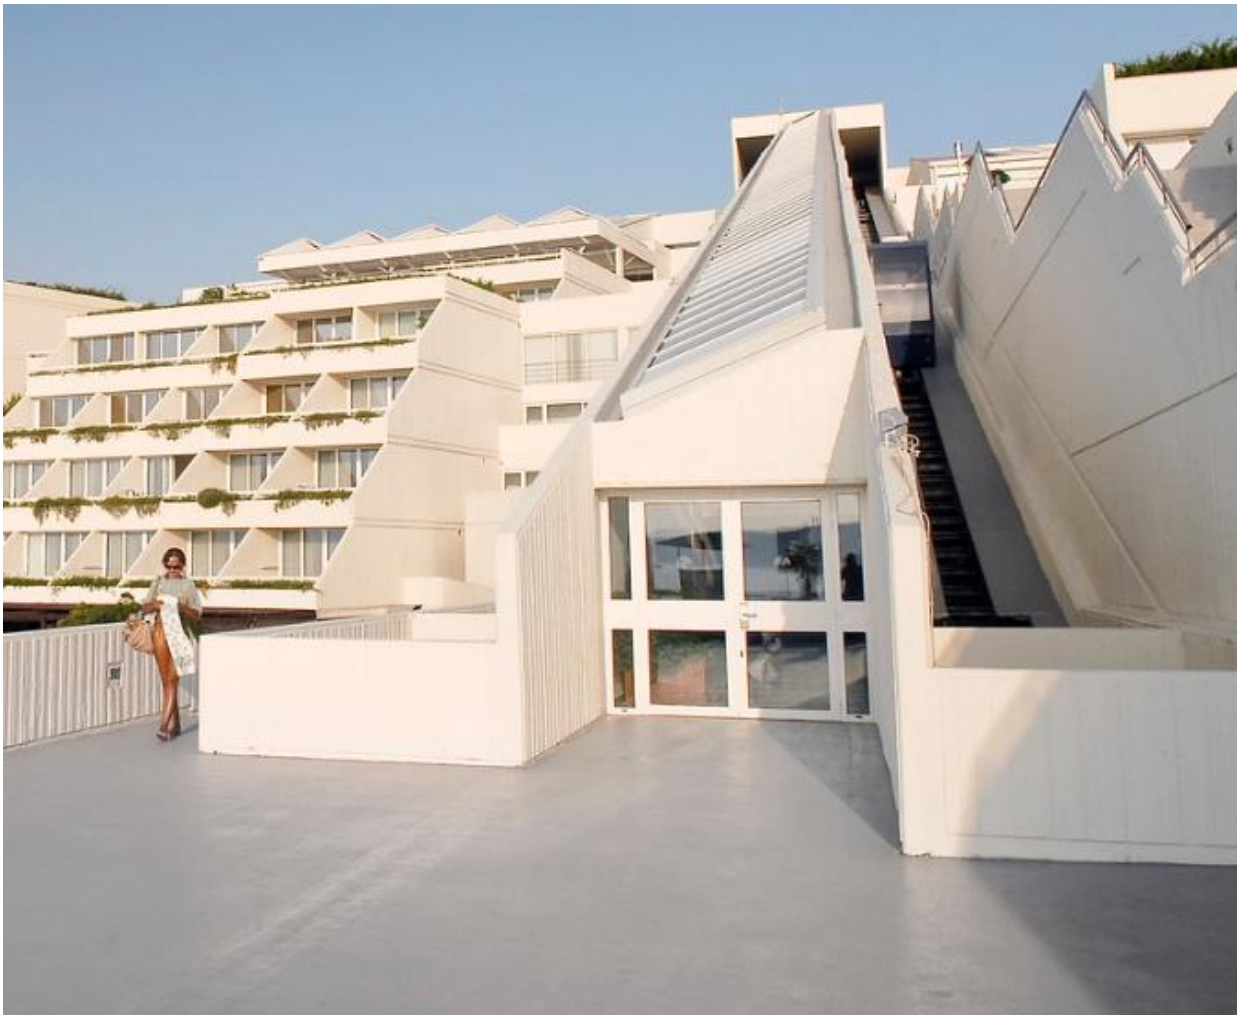
Glavna karakteristika hotela President koju treba posebno napomenuti su kosa vanjska i unutarnja dizala koja su služila kao vertikalna komunikacija gostiju i osoblja između etaža. Vanjska kosa dizala samom hotelu daju specifični oblik. Iako su bila prepoznatljiv znak hotela President, jednako su tako bila i jedan od zahtjevnijih dijelova rekonstrukcije (Slika 33.).

Slika 33. Vanjska kosa dizala hotela President, 2013.

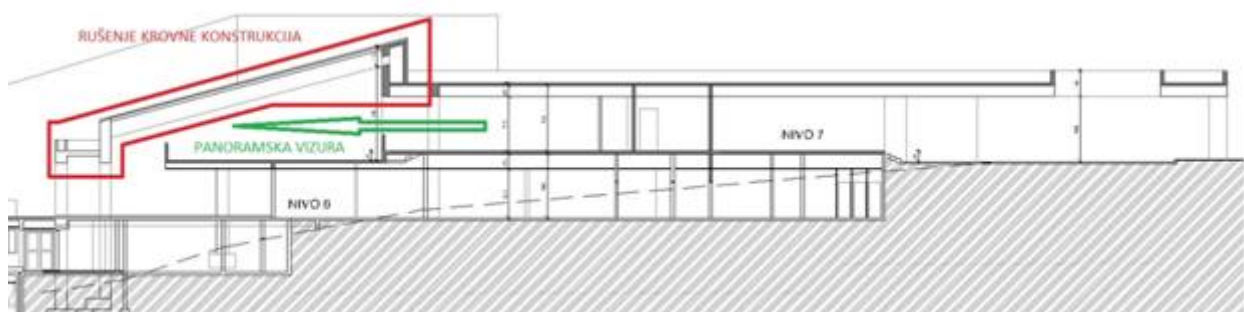
Jedan od razloga dolaska gostiju u Hrvatsku jest Jadransko more. Taj dragulj koji nam je dan potrebno je iskoristiti u najvećoj mjeri. Postojeći „padajući” spušteni strop recepcije zaklanjao je nezaboravan doživljaj pogleda na more, pri čemu je gost hotela bio zakinut (Slika 34.).

Slika 34. Presjek kroz postojeću recepciju, 2013.

Izgradnjom nove recepcije povećana je tlocrtna površina i visina samog ulaza što je svakako pridonijelo boljem prvom dojmu za goste. Recepcija je ostala na istom položaju na etaži 7, dok se pult same recepcije okrenuo prema ulazu te se povećala zona sjedenja. Visina stropa je veća od 4,00 metara, čime se dobiva dojam prostranosti, dok je kosi strop zamijenjen ravnim stropom te se otvorila vizura prema moru i otocima.

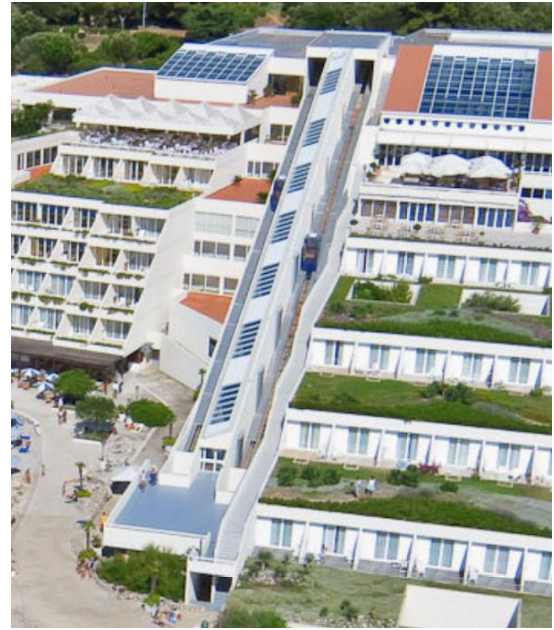
Nedostatak postojećeg hotela svakako su dizala koja služe kao vertikalna komunikacija gostiju. Postojeća su dizala zastarjela, spora i skupa za održavanje. Broj gostiju hotela puno je veći od kapaciteta kosih dizala zbog sporog sustava dizanja. Naime, kosa dizala rade na temelju sustava povlačenja kabina po kosoj rampi. Taj sustav puno je sporiji i neprikladan za hotel s 5 zvjezdica (Slika 35.)

Slika 35. Vanjska kosa dizala, 2013.

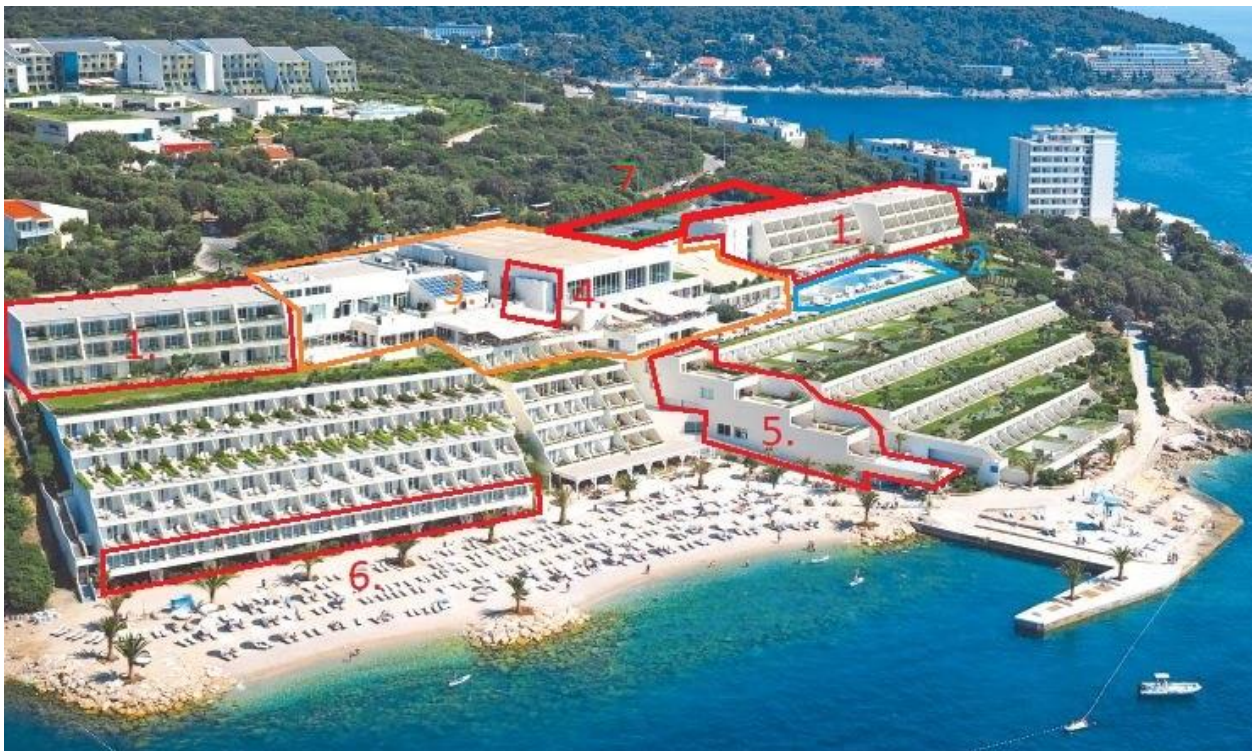
Temeljem uvjeta i standarda koje donosi Urbanistički plan uređenja područja Babin Kuk projektant je osmislio sljedeće zone rekonstrukcije – dogradnje i nadogradnje hotela President. Zone rekonstrukcije hotela su sljedeće (Slika 39. i Slika 40.):

1. dogradnja sjevernog i južnog smještajnog krila
2. izgradnja vanjskog bazena
3. rekonstrukcija javnih dijelova hotela
4. zamjena dvaju kosih unutarnjih servisnih dizala i dvaju vanjskih gostinjskih dizala s vertikalnim dizalima
5. dogradnja novih soba na poziciji kosih vanjskih dizala
6. izgradnja soba etaže 1
7. izgradnja vanjskog natkrivenog parkirališta
8. krajobrazno uređenje okoliša

Slika 39. Označene zone rekonstrukcije hotela President

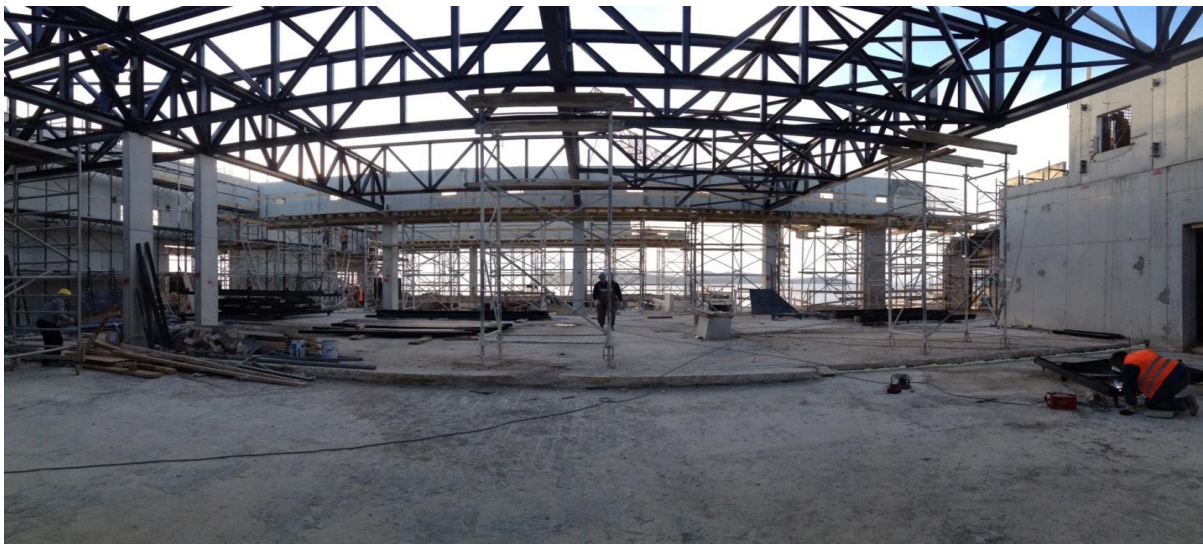
Ulazni dio recepcije otvoren je prema moru, čime je dobivena visina neto prostora, te se prvi dojam gosta hotela poboljšao. Novi prostor recepcije tlocrtno se povećao, što je omogućilo pružanje dodatnih sadržaja gostima. U pozadini glavnih pultova recepcije nalaze se uredske prostorije i uredi za direktora, tajnicu i osoblje recepcije. U sklopu recepcije predviđena je i tehnička prostorija te trgovine suvenira i ostalih artikala. Nasuprot glavne recepcije nalazi se dio *lounge* zone za goste pri odjavi i prijavi soba i slično. Glavna je recepcija srce hotela, povezana sa svim dijelovima građevine. Etaža recepcije povezana je sa sjevernim i južnim smještajnim krilom, i to dizalom s ostalim etažama, stubištem s lobi-
barom, a povezana je i s kongresnim dvoranama (Slika 52. i slika 53.)

Slika 52. Izvođenje radova čeličnog krova recepcije, 2014.

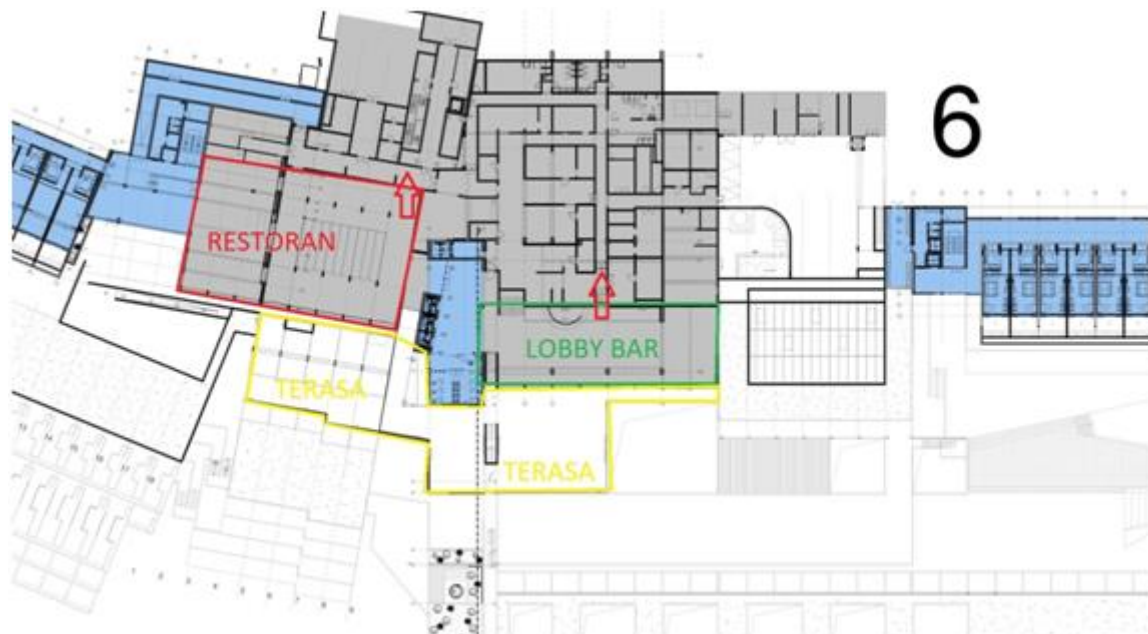
Zona restorana i lobi-bara izravno je povezana kuhinjom koja se nalazi u unutrašnjim prostorima hotela. Kuhinja je obrađena u dijelu zoni gospodarstva. Glavni ulaz u restoran tik je uz središnja dizala radi lakšeg kontroliranja gostiju. Uz glavni ulaz restorana nalazi se i sanitarni čvor (Slika 56)

Slika 56. Tlocrtna dispozicija lobi-bara i restorana etaže 6

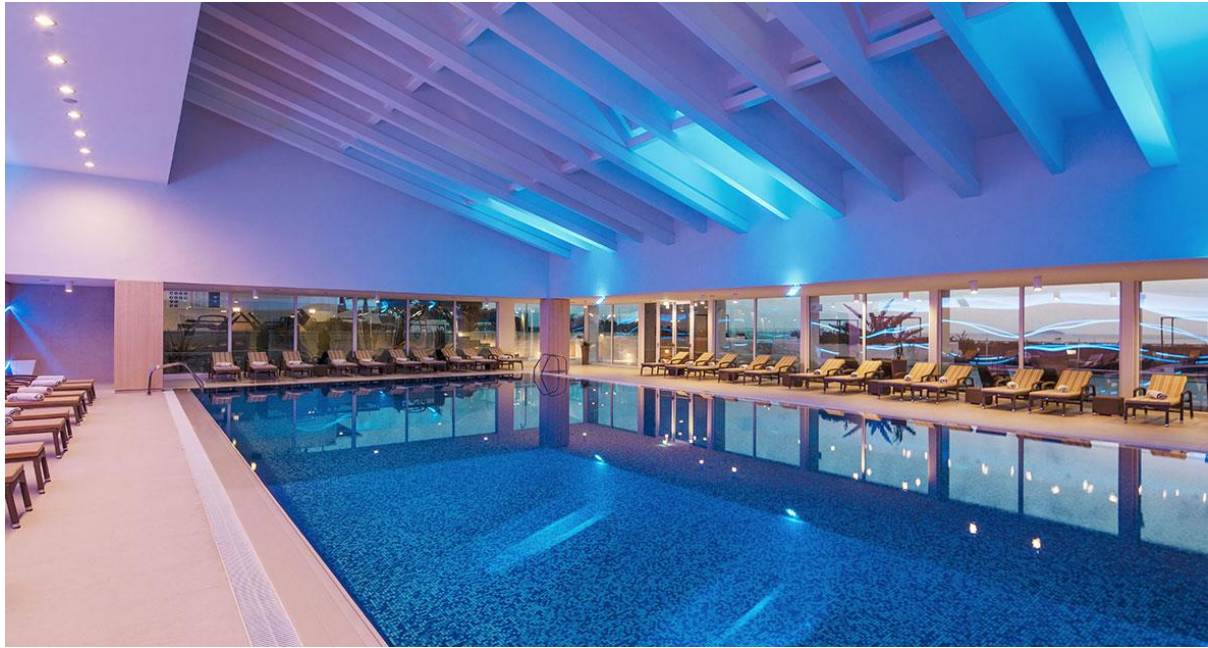
Između *wellnessa* i bara prolazi središnji hodnik prema unutarnjem zatvorenom bazenu. Gabariti unutarnjeg bazena ostali su nepromijenjeni, sve su zidne i podne obloge zamijenjene, uključujući i obloge bazena te staklene stjenke prema moru. Strojarnica unutarnjeg bazena nalazi se na etaži 5 ispod samog bazena. Instalacija bazenske tehnike ostala je ista (Slika 58.).

Slika 58. Unutarnji bazen, 2014.

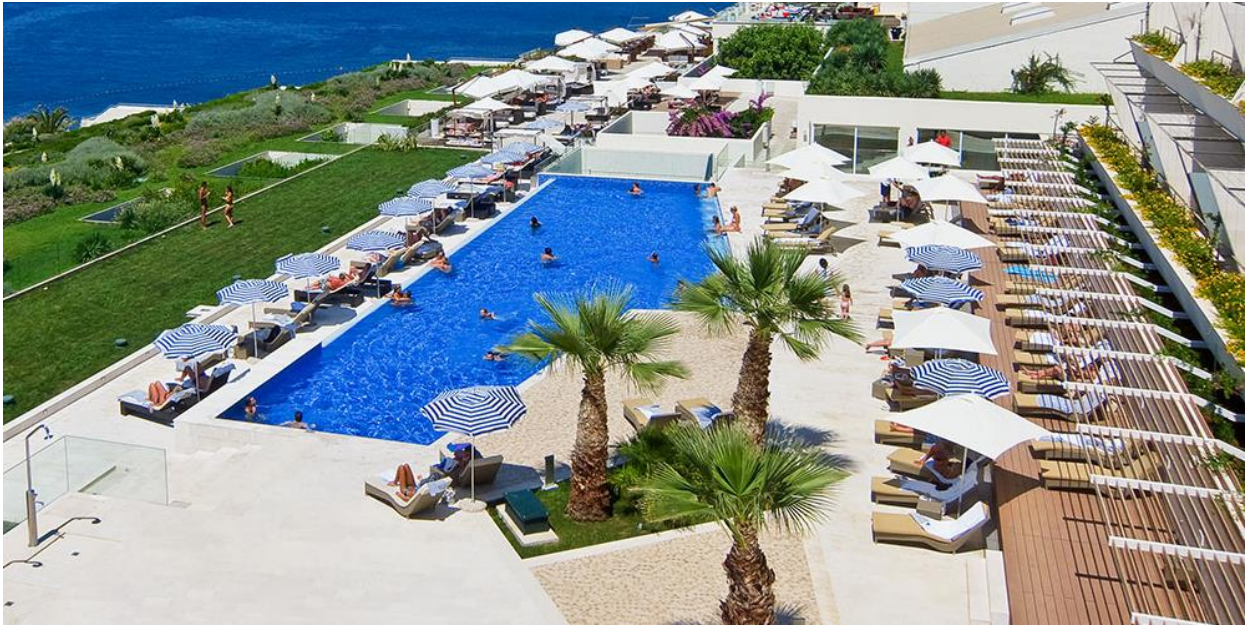
Na prostoru zelene zone ispred novog južnog krila hotela izveden je otvoreni vanjski bazen veličine 200 m². Površina oko bazena djelomično je uređena kao sunčalište, a djelomično kao zelena površina. Površina sunčališta iznosi 500 m², uključujući i uređenu površinu postojeće terase. Terasa oko bazena denivelirane su na način da se omogući pogled s višeg nivoa ležaljki. Prva zona sunčališta smještena je na razini postojeće terase, druga zona na razini postojeće zelene površine, a treća zona otprilike 50 cm iznad druge. Na terasama su postavljena pomična i fiksna sjenila za sunce. Predviđeni su sanitarni propusnici i vanjski tuševi. Bazen je zamišljen na etaži 5 (100 cm iznad etaže postojeće terase) s *infinity* preljevom prema moru. U bazenu se nalaze zone sa sjedalicama i ležaljka s masažnim efektima. Tehničke prostorije bazena u donjoj su etaži (etaži donjeg kata sa smještajnim jedinicama – etaža 4), a pristupa im se iz atrija niže zone. Bazen je ispunjen slatkom grijanom vodom. Predviđeno je da se tijekom noći bazen zaštićuje pomičnim pokrovom. Radi posebnog ugođaja postavljeno je osvjetljenje vode i terase bazena (Slika 59 i slika 60.).

Slika 59. Vanjski bazen, 2014.

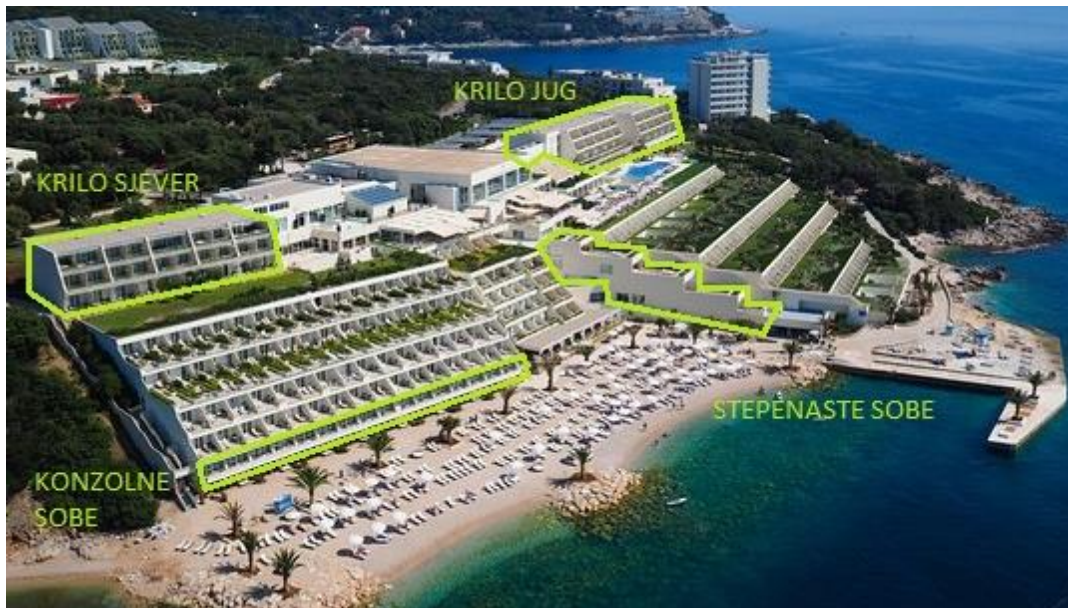
Dogradnjom novih krila hotela predviđa se povećanje kapaciteta za 83 smještajne jedinice, dodatnih šest jedinica na položaju kosih dizala i 16 smještajnih jedinica tzv. konzolnih soba. Ukupno će kapacitet biti povećan za 105 jedinica, čime će sveukupan broj biti 286 smještajnih jedinica. Smještajni dio proteže se kroz sve etaže hotela osim najniže etaže uz plažu koja je u cijelosti zona javnih prostora.

Slika 63. Prikaz dogradnje smještajnog dijela

Na bočnim stranama hotela rekonstrukcijom su dograđena dva nova krila s ukupno 83 smještajne jedinice (Slika 63. i 64.). Nova krila postavljaju se na postojeći teren i vertikalno su povezana zasebnim stubištem i dizalima, a s postojećim hotelom povezana su toplim vezama. Krila se razvijaju na tri etaže. Ulazna etaža, koja je povezana sa zonom recepcije (etaža 7), postaje srednja etaža novih krila iz koje se uspinjanjem pristupa gornjoj etaži, a spuštanjem nižoj etaži koja je razinom istovjetna etaži restorana (etaža 6).

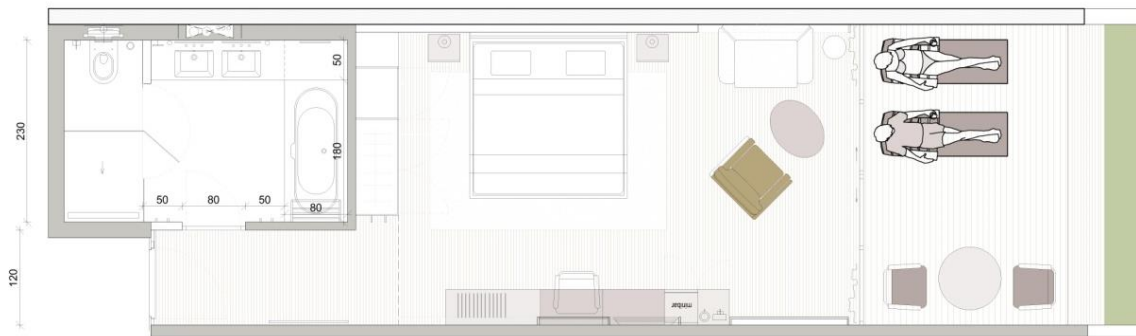
Osnovni tip sobe - dvokrevetna soba (standard) sastoji se od ulaza-hodnika, kupaonice s kadom, tušem, wc-školjkom i dva umivaonika. Otvoreni dio smještajne jedinice sastoji se od natkrivene terase, a djelomično otkrivena terasa natkrivena pergolom. Kao završni element, uz rub terase nalazi se kada za cvijeće sa zelenilom. U sobi je oprema koja je u skladu sa standardom 5* i Valamar standardima. U ulaznom dijelu sobe, hodniku, izveden je spuštenu strop s rasvjetom i klimatizacijom. U smjeru terase postavljena je staklena stjenka u cijeloj širini sobe s otklopnim ili kliznim vratima za izlazak na terasu. Kao obloga poda postavljena je keramika u kupaonici, tapison ili drvo u sobi te keramika ili drvo na terasi (Slika 66. i slika 67.)

Slika 66. Tlocrt osnovnog tipa sobe, 2013.

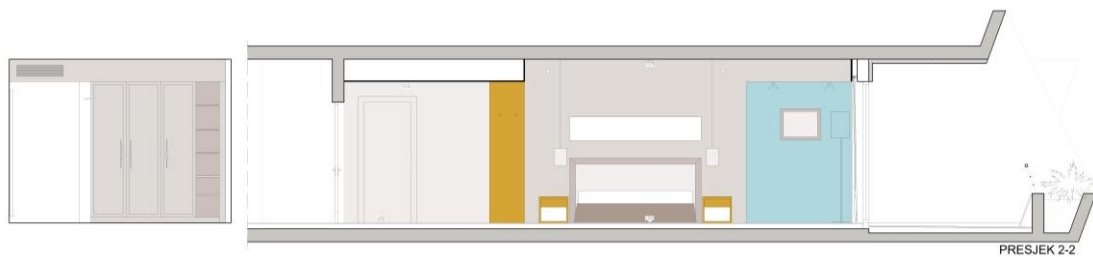
Slika 67. Presjek osnovnog tipa sobe, 2013.

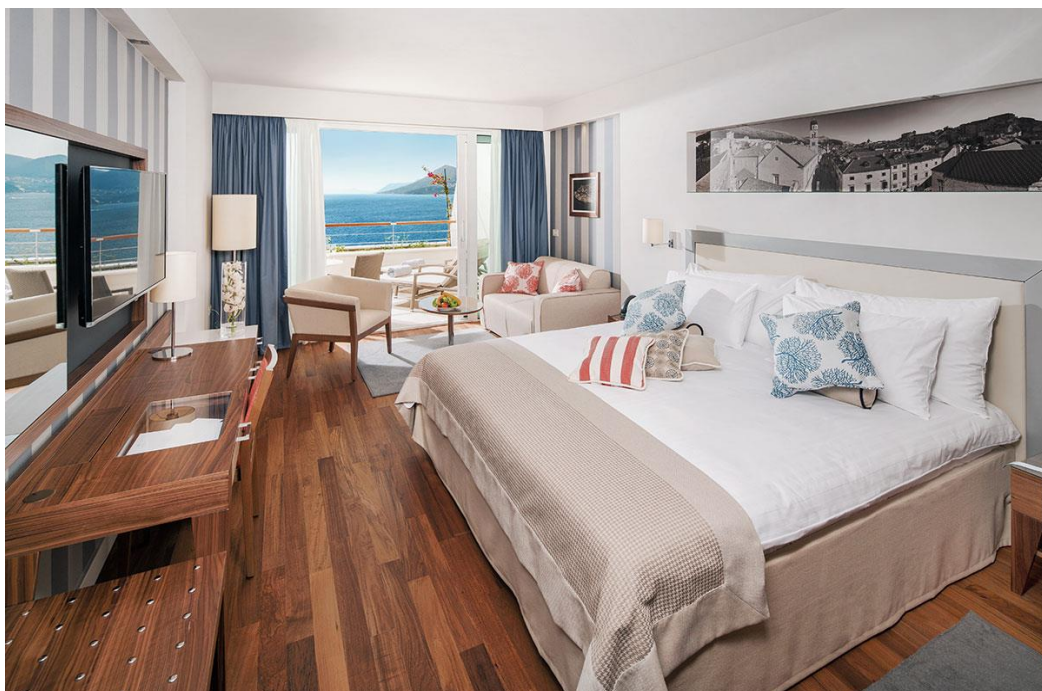
Osnovni tip sobe – dvokrevetna soba (superior) ima jednaku razinu opreme kao i standardna soba, osim povećane zone boravka koja je denivelacijom izdvojena od ostatka sobe (Slika 68.).

Slika 68. Osnovni tip sobe, 2013.

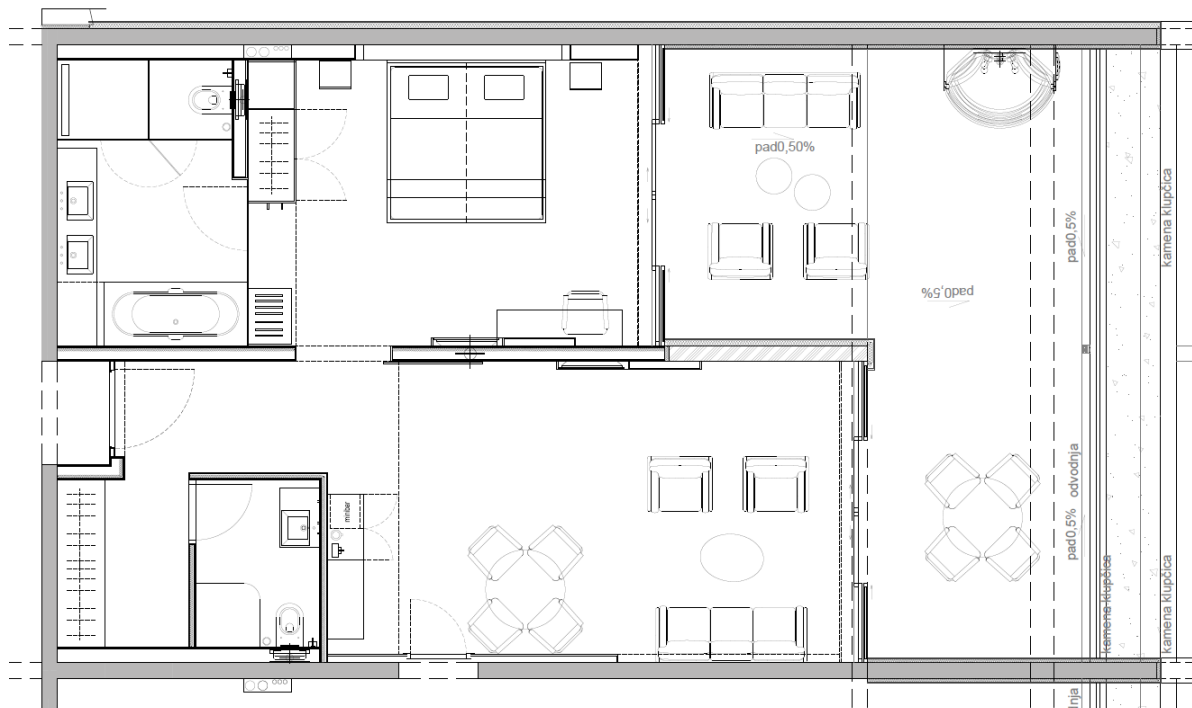
Hotelski apartman - suite sastoji se od ulaznog djela s dnevnom zonom, manje kupaonice, kuhinje te spavaće sobe s kupaonicom. Predviđena je i natkrivena i otkrivena terasa s djelomičnim natkrivanjem s pomoću pergola. U apartmanu je oprema koja je u skladu sa standardom za 5* i Valamar standardima (Slika 69.).

Slika 69. Osnovni tip apartmana, 2013.

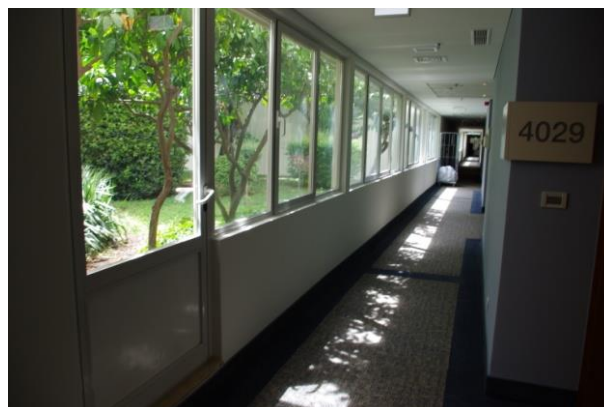
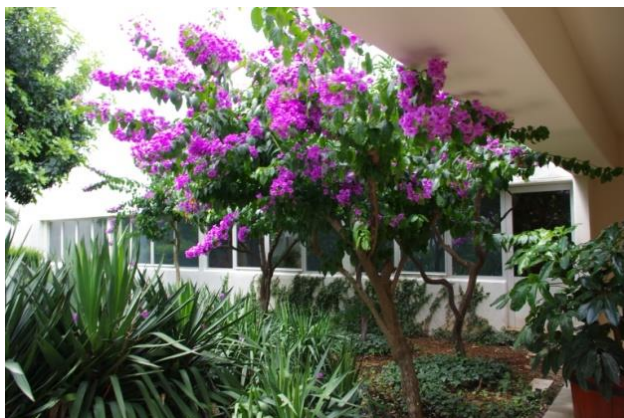
Dugački hodnici smještajnog dijela osvijetljeni su prirodnim svjetlom koje su omogućili unutarnja atrijska dvorišta (Slika 83. i slika 84.).

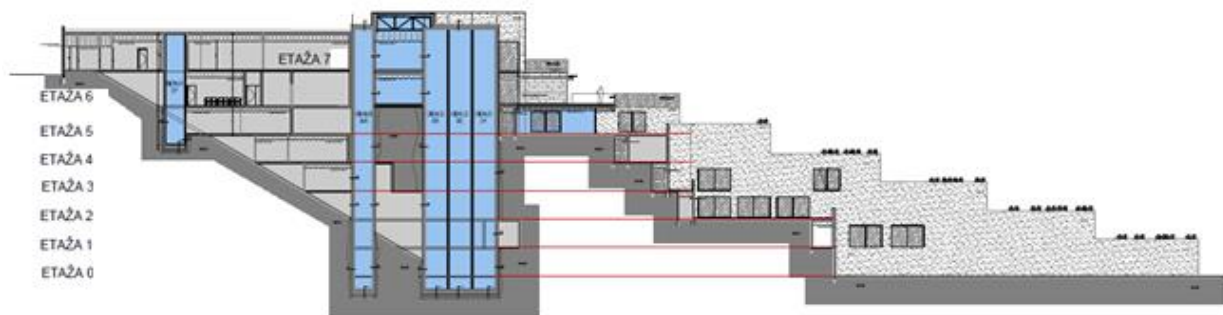
Slika 85. Presjek kroz dizala u središnjem dijelu, 2013.

Vertikalna komunikacija predviđena je dizalima te unutarnjim i vanjskim požarnim stubištem. Novoizgrađena smještajna krila vertikalnu prostornu komunikaciju vrše zasebnim dizalima u tim krilima koja povezuju tri etaže tih krila. Ta su dizala neovisna od ostalih dizala smještaja. Uz vertikalna dizala gost ima mogućnost korištenja unutarnjim zatvorenim stepenicama koje povezuju sve etaže. Glavna dizala nalaze se u središnjem dijelu hotela i povezuju sve etaže hotela (Slika 85.).

Projektno rješenje vertikalnih dizala zahtijevalo je izrazito složeno statičko rješenje. Razlog tomu je što je vertikalno okno novih dizala prodiralo kroz nosivu temeljnu konstrukciju hotela i postojećih unutarnjih kosih dizala. Novoplanirana vertikalna dizala tlocrtno su smještena uz sam rub unutarnjeg prostora recepcije kako bi se maksimalno smanjila dubina hodnika na najnižim etažama. Sklop glavnih vertikalnih dizala sastoji se od triju gostinjskih dizala i jednog servisnog dizala (Slika 85.).

Kao početnu točku prostorne komunikacije osoblja možemo definirati etažu 6 na kojoj je nalazi glavni gospodarski ulaz osoblja i robe, kao što je recepcija početna točka prostorne komunikacije gostiju. Horizontalna komunikacija riješena je hodnicima koji povezuju razne zone gospodarskog dijela, dok je vertikalna komunikacija osoblja uspostavljena novim servisnim dizalima (Slika 85).

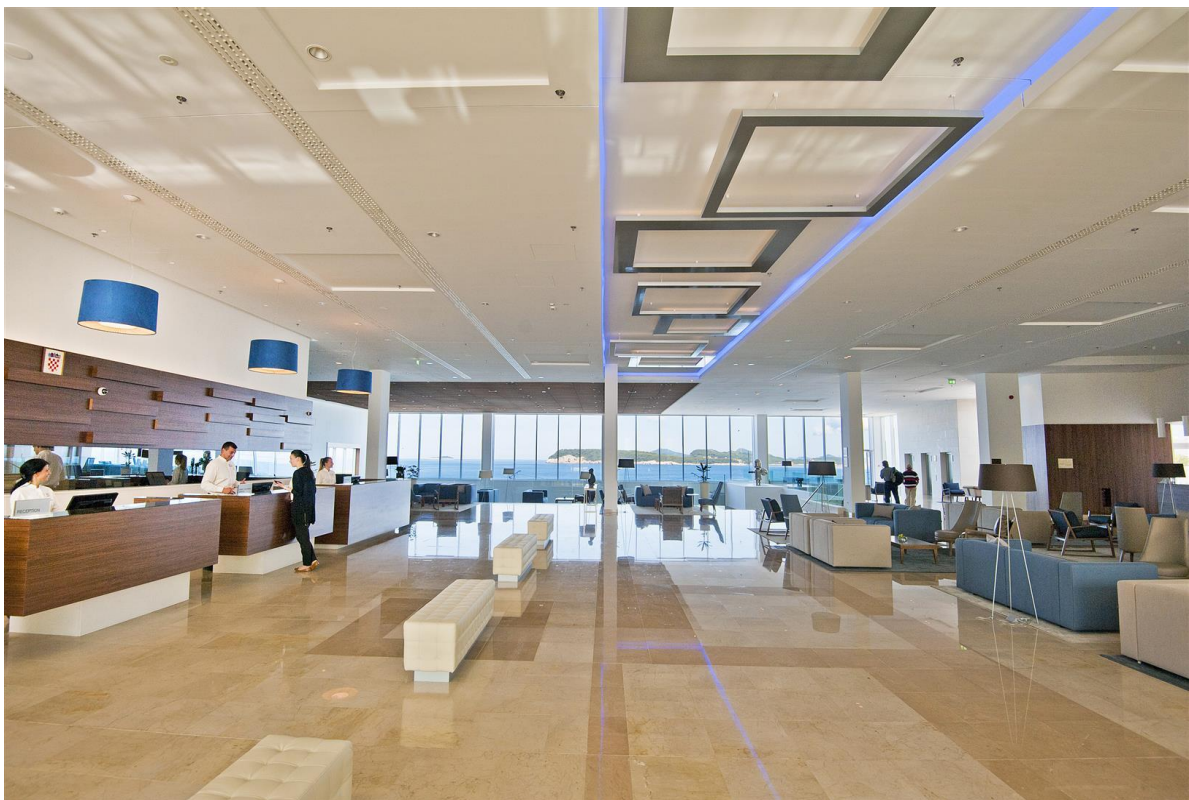
Slika 88. Recepcija, 2013.

Intarzija u kamenim podnim oblogama projicirana je i na stropu. Korišteni materijali recepcije vrhunske su kvalitete (Slika 88.).

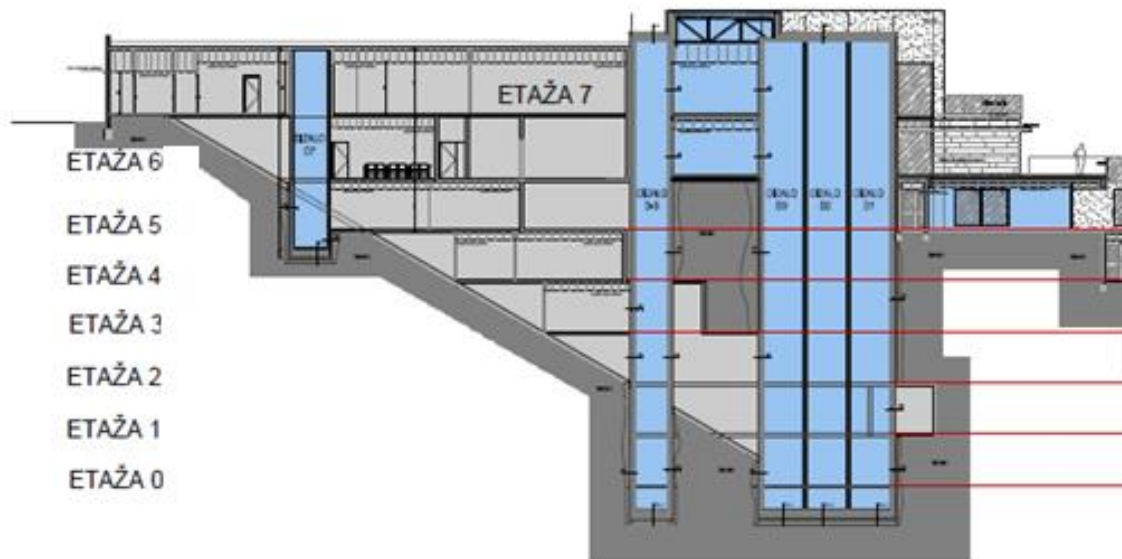
Slika 90. Vertikalna dizala, 2013.

Vertikalna dizala sastoji se od dva dijela okana, jedno kojim se služe gosti i drugo kojim se služi osoblje. Okno dizala kojim se služe gosti sastoji se od međusobno povezanih triju okana dizala i jednog samostalnog izmaknutog okna dizala (Slika 90.). Sama tlocrtna površina tako visokog iskopa bila je izrazito zahtjevna. Primjenjivalo se više tehnologija iskopa, od mini-bagera, ručnog rezanja betona, rezanja čeličnim sajlama, do ručnog pikamiranja.

Jedan od najzahtjevnijih dijelova rekonstrukcije bilo je izvođenje vertikalnih dizala hotela. Zbog ukidanja vanjskih kosih dizala bilo je potrebno predvidjeti izradu nove vertikalne komunikacije hotela koja bi spajala sve etaže. Zahvat je bio iznimno zahtjevan ponajviše zbog činjenice da nova okna dizala „režu” postojeće temelje hotela, ali i zbog drugih razloga:

- uski manevarski prostor iskopa;
- destabilizacija postojeće konstrukcije;
- velika količina armirano-betonskih elemenata;
- rok završetka radova.

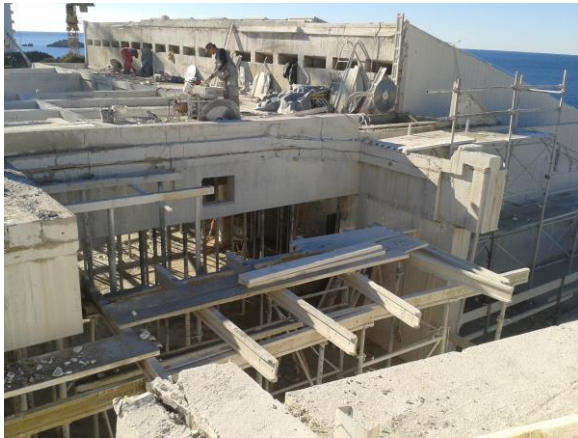
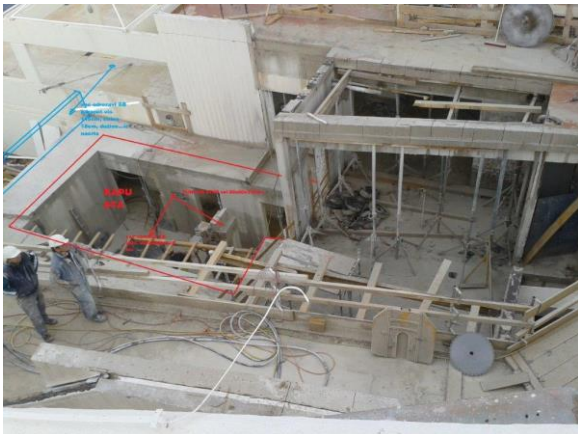
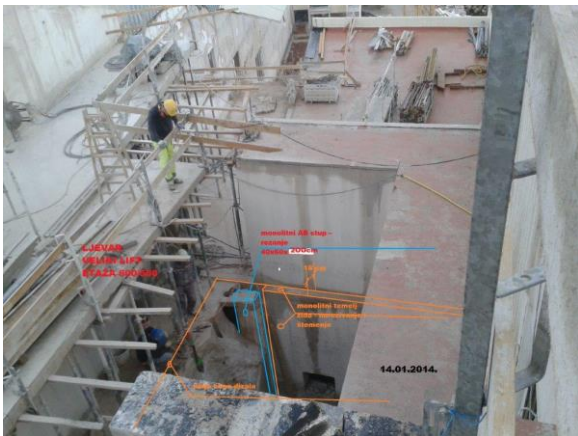
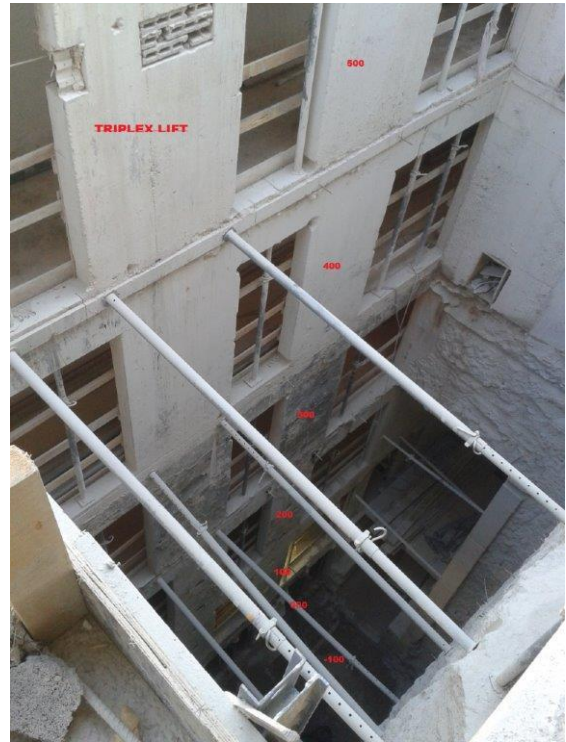
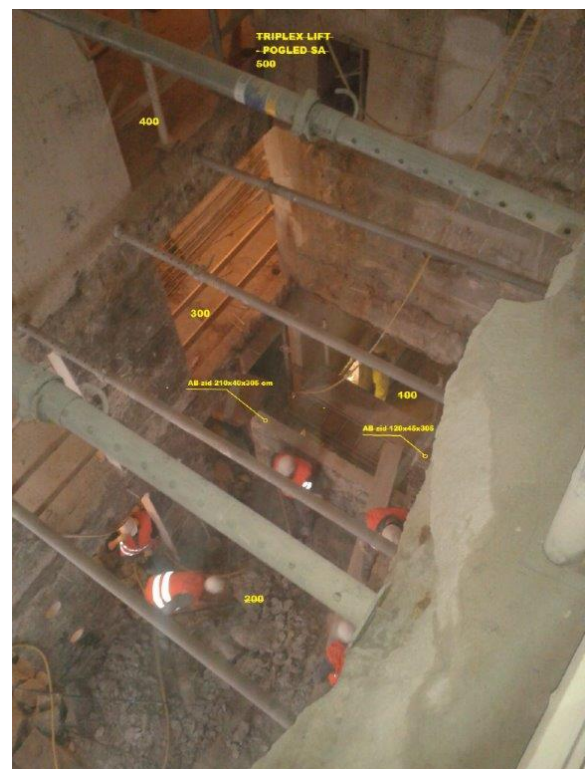
Tijekom iskopa se postojeća konstrukcija morala postupno stabilizirati podupiračima (slike 91. – 95.). Za potrebe gradilišta izradio se poseban projekt „Osiguranje građevne jame” kojim su predviđene mjere sigurnosti za izvođenje radova okana dizala. Iskop je započeo na najvišoj etaži 7, pa se postupno spuštalo do najniže etaže 0. Ukupna visina dizala iznosi 28,00 metara.

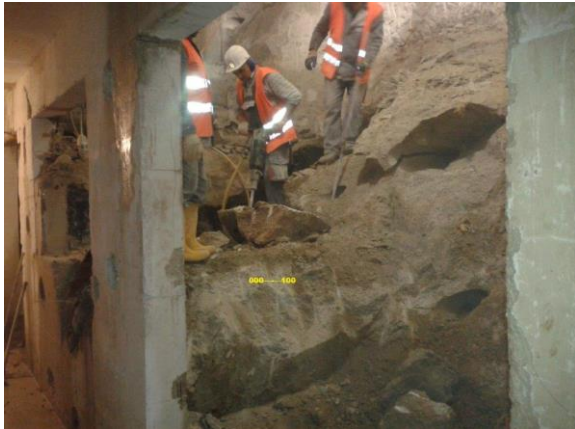
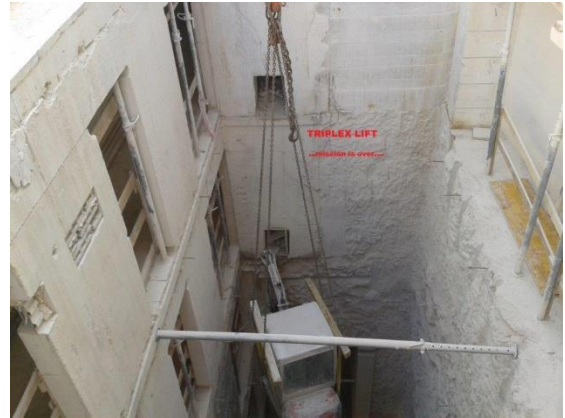
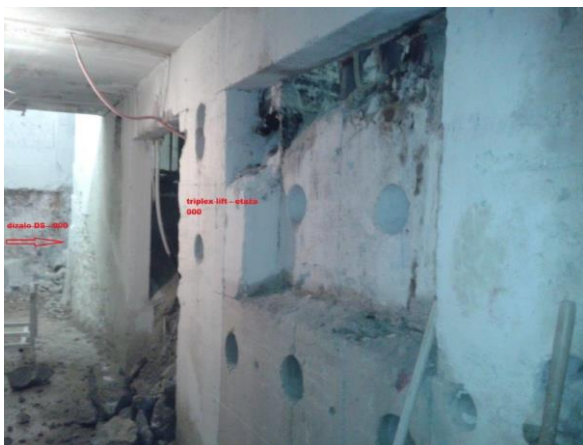
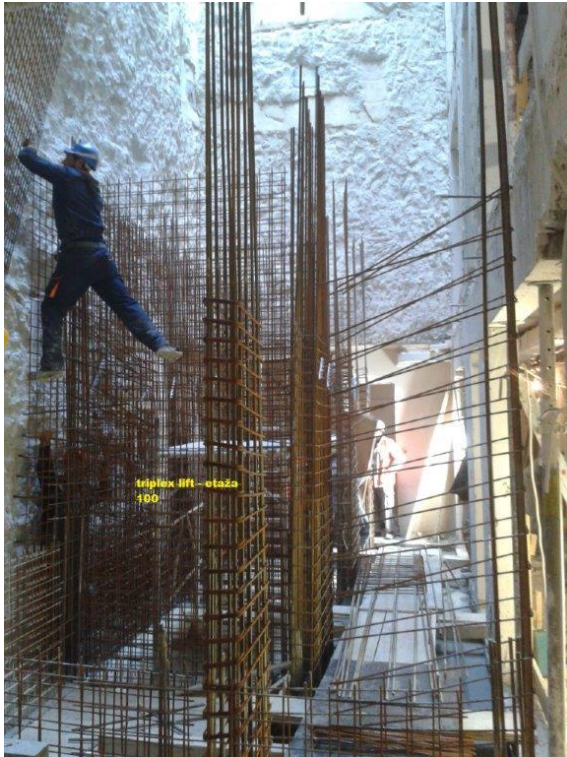
Postojeća konstrukcija hotela izvedena je isključivo od armiranog betona, uključujući temelje, zidove i međukatne ploče. Armirani beton temelja hotela velike marke betona vrlo je čvrst materijal u pogledu iskopa koji je bio nužan za izgradnju vertikalnih dizala. Najveći dio vremena izvođenja utrošen je na iskop nižih etaža okna i jame novog dizala pri čemu je izvođač morao ručno kopati beton te ručno vaditi i rezati armaturne šipke i koševе iz temelja (Slika 96 – 104.).

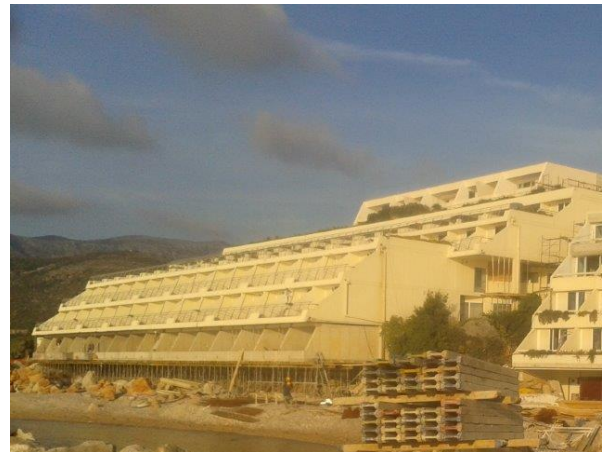
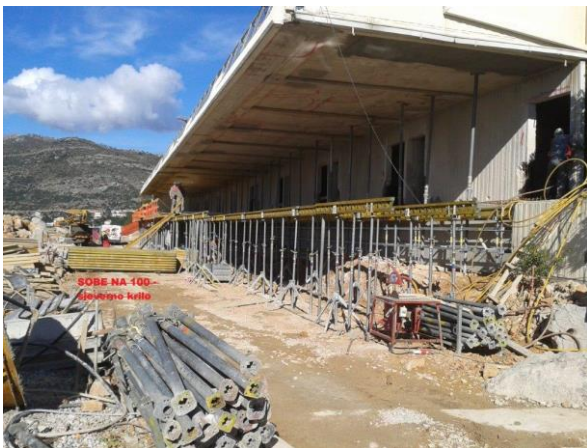
Nakon izvedbe, sobe su bile izdignute tik iznad plaže te s prekrasnim pogledom (slike 107. -109.)

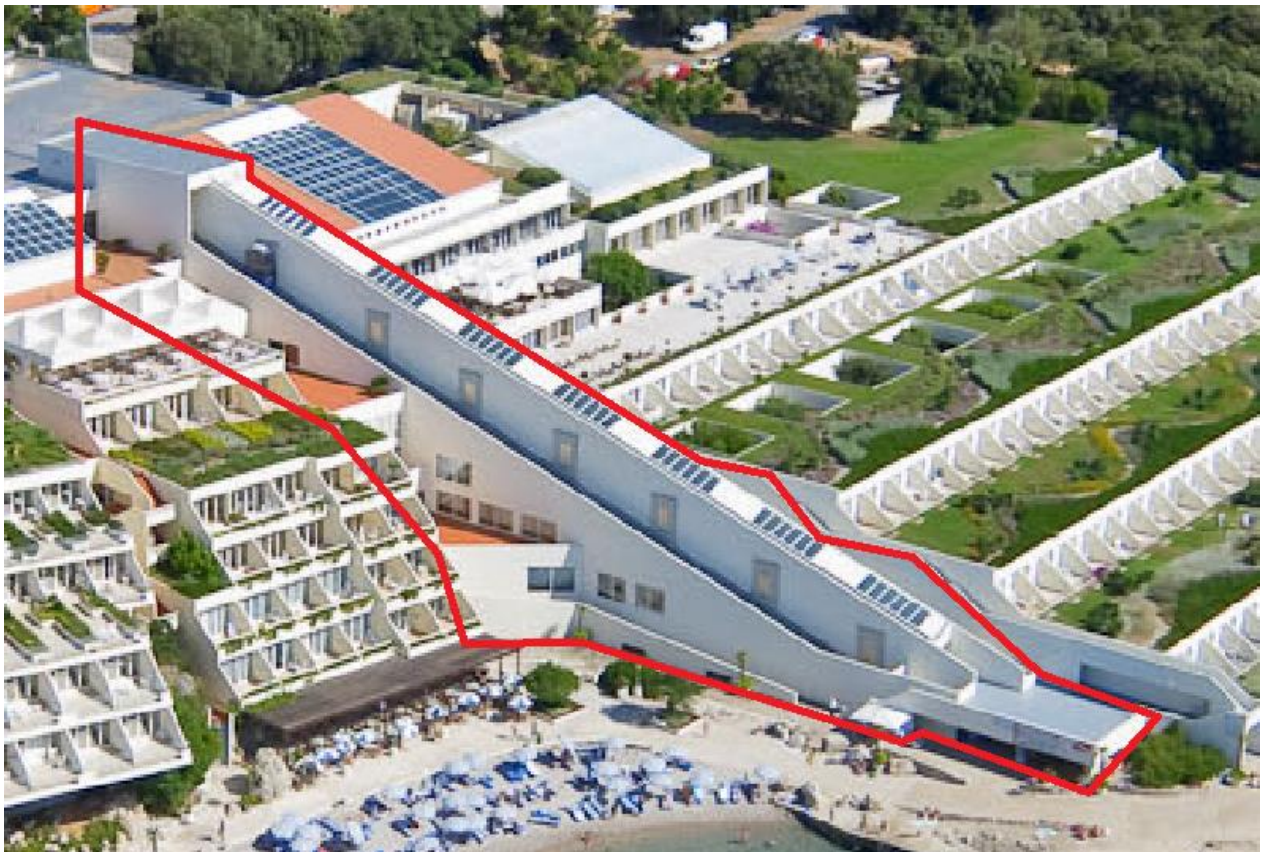
Slika 110. Postojeće stanje kosih dizala

Karakteristika kojom se hotel President isticao bila su vanjska kosa dizala (Slika 110.). Zbog zastarjele tehnologije dizala bilo je potrebno izvesti novi način vertikalnog transporta koji je obuhvaćanje rušenje kosih dizala. Na mjestu kosih dizala predviđene su nove luksuzne smještajne jedinice. Zahtjevnost izvođenja novih smještajnih jedinica bila je u njihovu terasastom izvođenju i uklapanju u postojeću konstrukciju. Složenost izvođenja bila je i u rezanju armirano-betonskih blokova te izvođenju hidroizolacije i dilatacija nove konstrukcije (slike 111. – 120.). Konstruktivni sistem je prostorni sustav iz armiranog betona.

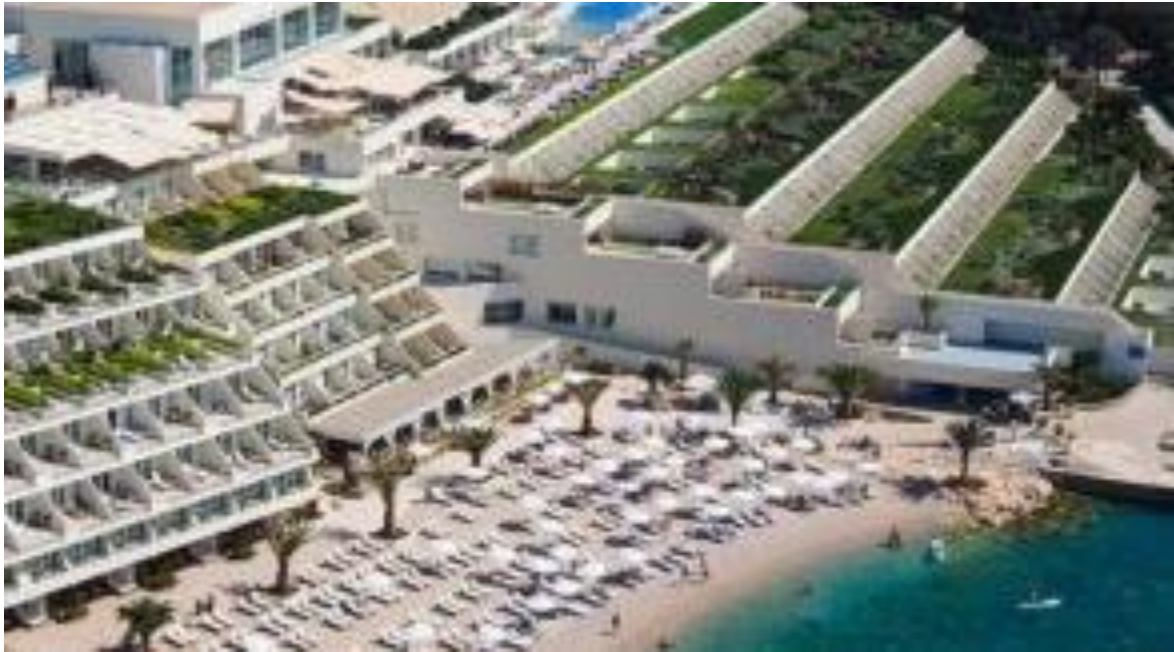
Slika 111. Novo stanje stepenaste sobe, 2014.

Nove smještajne jedinice sadržavaju po dvije jedinice po katu koje se mogu spojiti u veću dvojnju jedinicu. Sobe su dobile intimnost i prekrasne terase s hidromasažnim bazenima, a sve u okviru kategorizacije za hotel s pet zvjezdica.

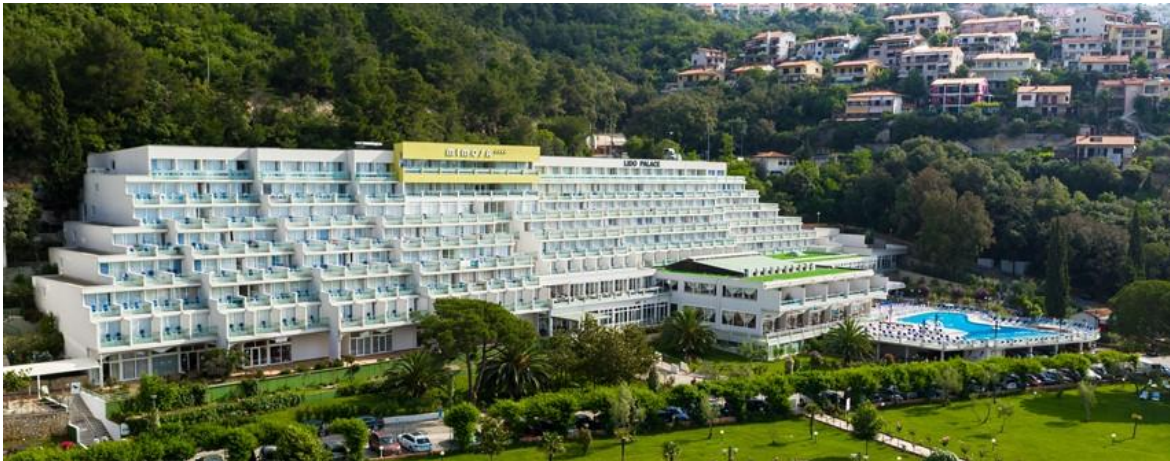
Slika 143. Hotel Mimosa, 2013.

Hotel sa suterenom, prizemljem i sedam stambenih etaža projektiran je tako da svojim konturama prati pad terena, odnosno brda uz koje je građen. Društveni, sportski i rekreativni sadržaji te restorani i kuhinja nalaze se u prizemlju etaže 1 i na istočnom dijelu prvog kata etaže 2. Katovi su međusobno povezani središnjim stubištem uz koje su smještene dizala (Slika 143.).

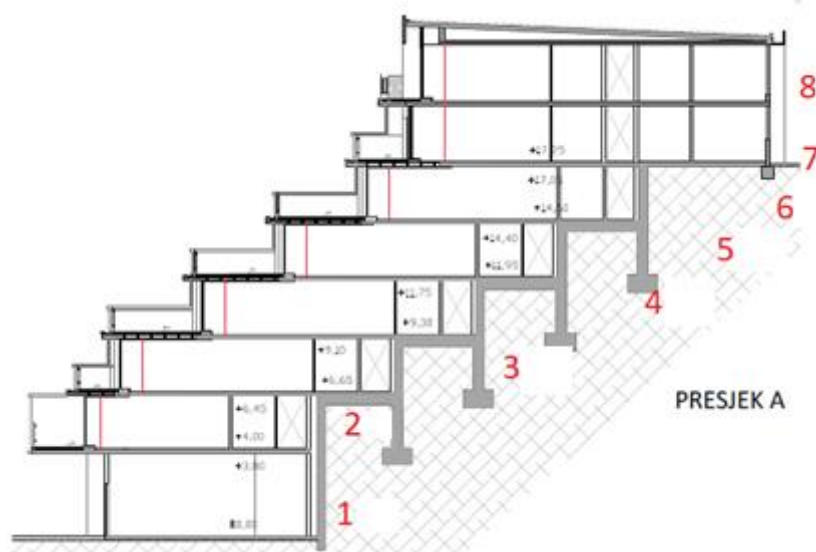
Slika 144. Hotel Mimosa – presjek, 2012.

Glavni ulaz u hotel smješten je na jugoistočnoj strani objekta. Ulaz se nalazi u razini prizemlja etaže 1 (Slika 144.). Pristup ulazu riješen je natkrivenim stubištem. Gospodarski ulaz smješten je na istočnom dijelu hotela, na 6. katu, i vodi do natkrivenog atrija. Uz ovaj ulaz smještene su garderobe osoblja, stubište i gospodarsko dizalo (Slika 145.).
