Klizišta u posebnim okolišnim uvjetima

Undergraduate thesis / Završni rad

Preddiplomski stručni studij
Geotehničko inženjerstvo

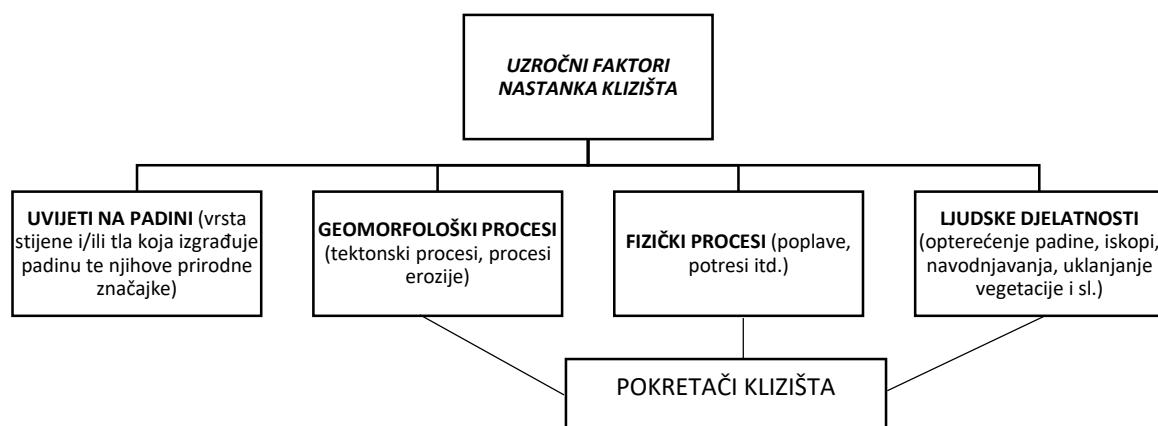
Slika 1. Podjela uzročnih faktora nastanka klizišta [3]

Pojava klizišta može također biti posljedica ljudske djelatnosti. Antropogeni uzroci mogu biti sljedeći: podizanje građevina na nestabilnom tlu, potkopavanje padina, nasipavanje vršnog dijela padine, uklanjanje vegetacije, navodnjavanje, vibracije uzorkovane ljudskim radnom npr. eksplozija, miniranje itd. Na slici 1. prikazana je pojednostavljena podjela uzročnih faktora nastanka klizišta.

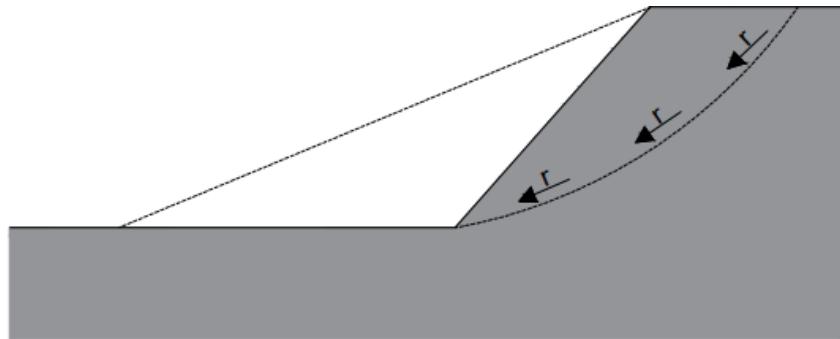
Slika 2. Rasterećenje dna kosine zasijecanjem nožice [5]

Na slikama 2., 3., 4. i 5. prikazane su sheme prirodnih i antropogenih uzoraka nastanka klizišta. Pomak materijala može biti uzrokovani rasterećenjem pri dnu kosine ili povećanjem opterećenja na vrhu kosine. Na slici 2. vidljivo je početno stanje terena, izgled nakon zasijecanja nožice te putanja pokrenutog materijala. Zbog povećanja nagiba dolazi do destabilizacije i urušavanja. Slika 3. pokazuje nam slučaj u kojem se pri dnu padine uklonila potporna konstrukcija poput potpornog zida. Materijal od kojeg je izgrađena kosina, pritiskom vlastite težine i ostalih uvjeta koji djeluju na padini, gubi čvrstoću i dolazi do pomaka. Povećanje opterećenja na vrhu kosine, koje može nastati zbog izgradnje objekta na vrhu padine (Slika 4.) ili saturacije materijala oborinama (Slika 5.), također može dovesti do kolapsa materijala. Strelica i oznaka „r“ pokazuju nam smjer i radijus nastanka rotacijskog klizišta [5].

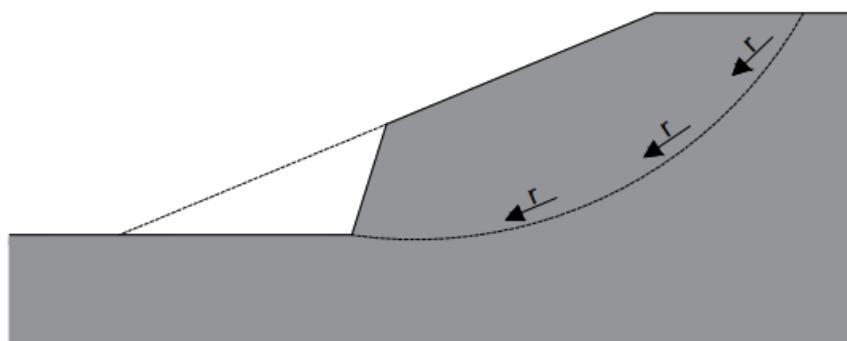
Slika 3. Rasterećenje dna kosine uzrokovano uklanjanjem potporne konstrukcije [5]

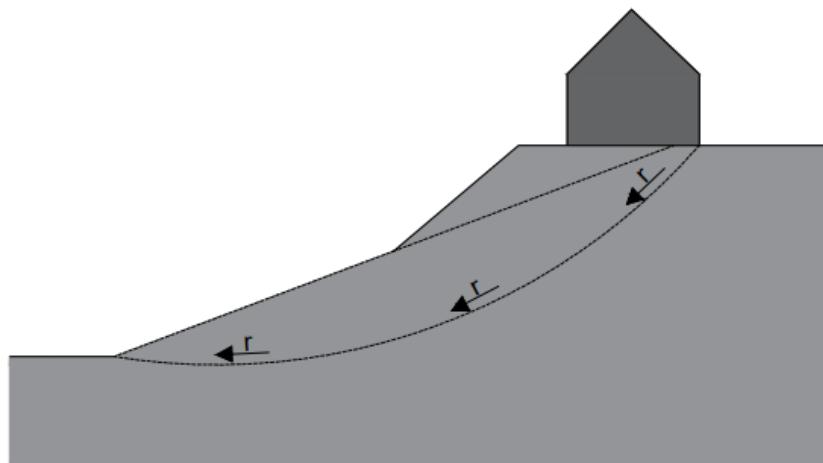
Slika 4. Povećanje opterećenja na vrhu kosine izgradnjom objekta [5]

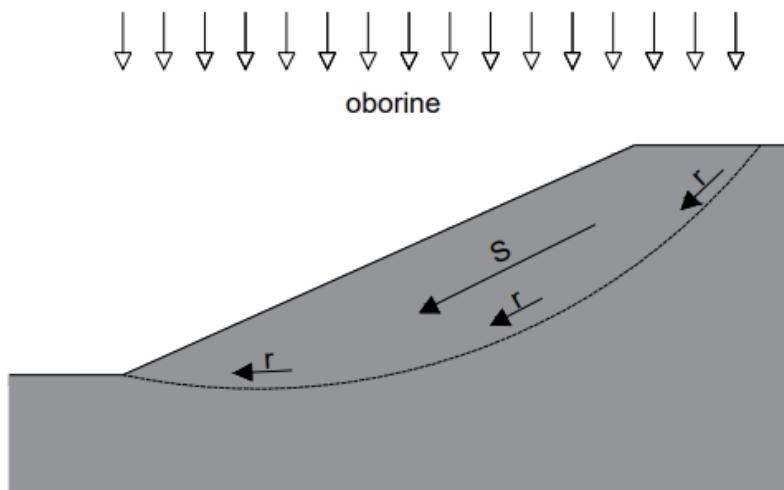
Slika 5. Povećanje opterećenja na vrhu kosine zbog padalina (kiša, snijeg i sl.) [5]

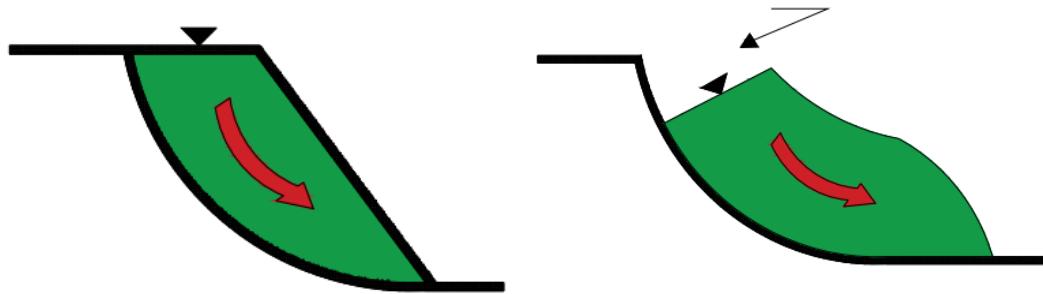
Slika 6. Rotacijsko klizište, prije i poslije pomaka materijala niz kliznu plohu [1]

Svako klizište specifično je izgledom i oblikom. Unikatan izgled je posljedica načina gibanja i brzine kretanja materijala. Slom materijala i pomak događa se na području klizne plohe. Klizna ploha je ploha po kojoj dolazi do sloma materijala (stijene ili tla) i po kojoj se materijal dalje gravitacijski giba niz padinu, sve dok se ponovno ne uspostavi stanje stabilnosti. Prema obliku klizna ploha može biti zaobljena ili ravna te na temelju toga razlikujemo translacijska i rotacijska klizišta (Slika 6.,7.). Kod translacijskih klizišta gibanje materijala se zbiva bez rotacije te ploha smicanja je približno paralelna sa površinom. Sve ispitne točke unutar materijala u jednom trenutku imaju istu brzinu i prevalile su jednaki put. Rotacijsko klizanje je kretanje po zakrivljenoj plohi kod koje se na gornjoj strani materijala formiraju vlačne pukotine

i dolazi do pomaka materijala. Gornji dio pokrenute mase kreće se prema dolje, a donji dio materijala se uzdiže i izrazito deformira [1, 5, 34].

Pojam klizanje (Slika 6.,7.) obuhvaća kretanje mase materijala po kliznoj plohi. Može biti rotacijsko ili translacijsko. Rotacijsko klizanje se najčešće pojavljuje u homogenim glinama i rastrošnim stijenama. U glinama su klizne plohe dublje nego u nekoherentnim materijalima. Translacijsko klizanje nastaje kada u stjeni ili tlu postoje diskontinuiteti. Kada je diskontinuitet približno paralelan sa površinom kosine i na maloj je dubini blok kreće kliziti po plohi diskontinuiteta. U stjenovitom materijalu klizanje nastaje po slojevima ili/i pukotinama koje su ispunjene materijalima manje čvrstoće gdje dolazi do puknuća. U koherentnim materijalima (prvenstveno glina) pojavljuju se plošna klizanja [2, 3, 4, 5, 10].

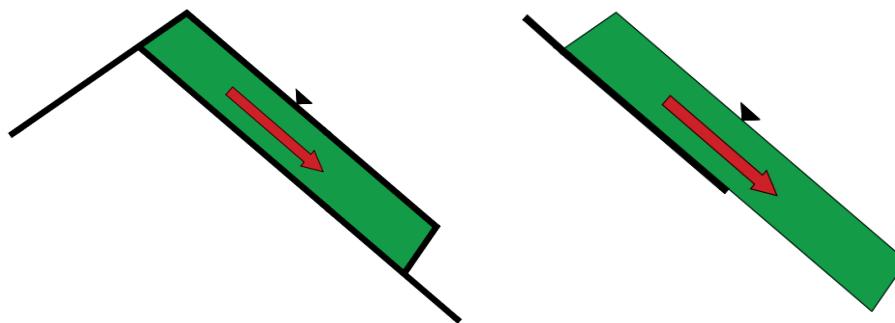
Slika 7. Translacijsko klizište, prije i poslije pomaka materijala niz kliznu plohu [1]

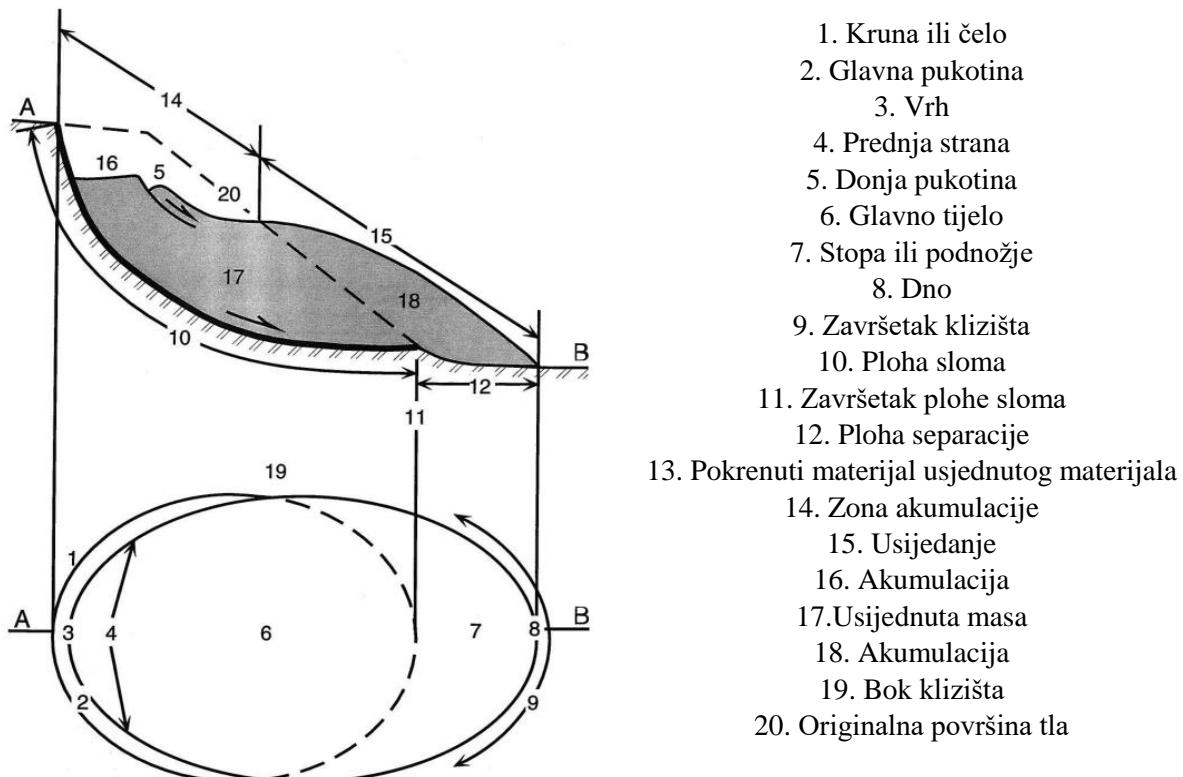
Slika 8. Dijelovi i zone klizišta [6,8]

Geotehničko društvo Kanade izdalo je 1993. godine „Multilingual landslide glossary“ čija je izrada temeljena na radu Varnesa (1996.). U rječniku su navedene i opisane značajke klizišta, dimenzije klizišta, stanja aktivnosti klizišta, raspodjela aktivnosti klizišta, stilovi aktivnosti klizišta i tipovi klizišta. U pogлавljju „Značajke klizišta“ prikazani su u presjeku i tlocrtu sastavni dijelovi klizišta i zone koje se pojavljuju (Slika 8.) [6,8].

Na slici 8. prikazan je presjek i tlocrt dijelova i zona klizišta, dok je na slici 9. prikazan 3D idealizirana topografija rotacijskog klizišta sa svim sastavnim dijelovima. Sa sheme rotacijskog klizišta možemo izdvojiti neke od najvažnijih dijelova svakog klizišta. Ploha sloma ili klizna ploha je zona u kojoj dolazi do sloma materijala tj. ploha po kojoj se odcijepljeni materijal giba po nepokrenutoj podlozi. Glavna pukotina je najveća pukotina koju je moguće vidjeti pri vrhu klizišta i označava početak klizne plohe. Prilikom pomaka materijala može nastati više različitih pukotina na pokrenutom materijalu poput donje pukotine. Kruna klizišta označava nepokrenuti materijal koji se nalazi izravno uz najviši rub glavne pukotine. Dio pokrenutog materijala koji se nalazi iznad plohe sloma naziva se glavno tijelo klizišta. Dok dio pokrenutog materijala koji se nalazi nakon završetka plohe sloma i izravno opterećuje originalnu površinu materijala nazivamo stopa klizišta. Nožicom klizišta naziva se zakrivljeni rub pomaknutog materijala koji je ujedno i najudaljenija točka od glavne pukotine. Na nožici možemo uočiti uzdužne pukotine koje nastaju prilikom pomaka. Na području zone klizišta razlikujemo dvije zone: zonu usijedanja i zonu akumulacije. Zona usijedanja snižena je u odnosu na izvorni dio terena, dok je zona akumulacije izdignuta [1, 5, 6, 8, 35].

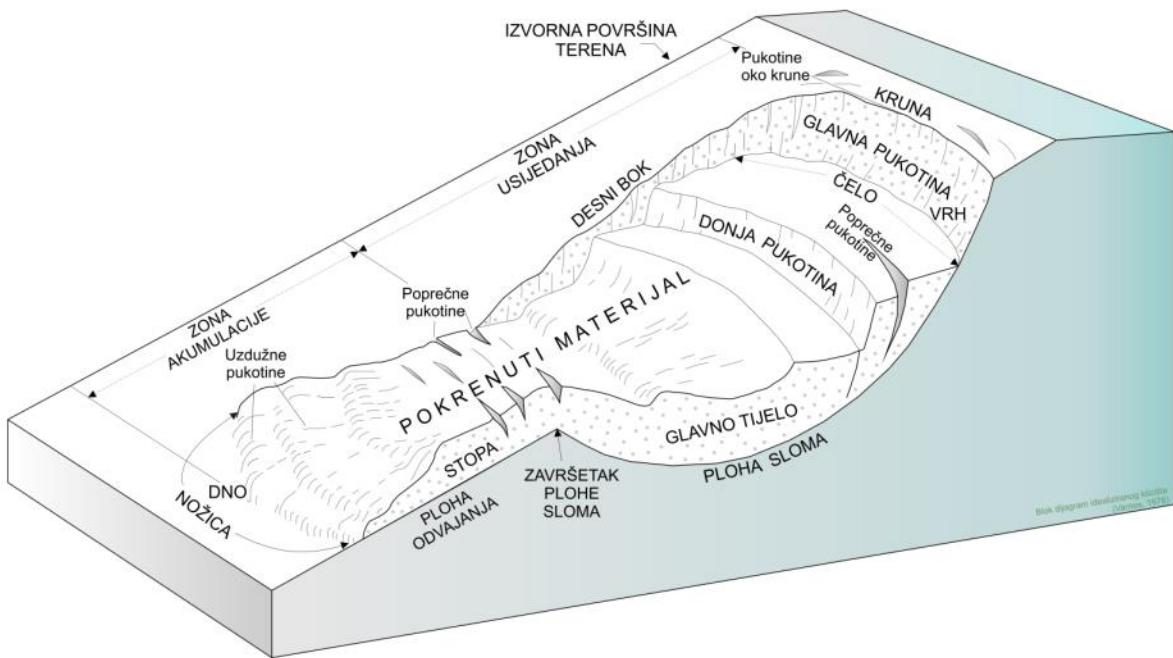
Slika 9. Idealizirani model rotacijskog klizišta s terminologijom [prema 1,5,8]

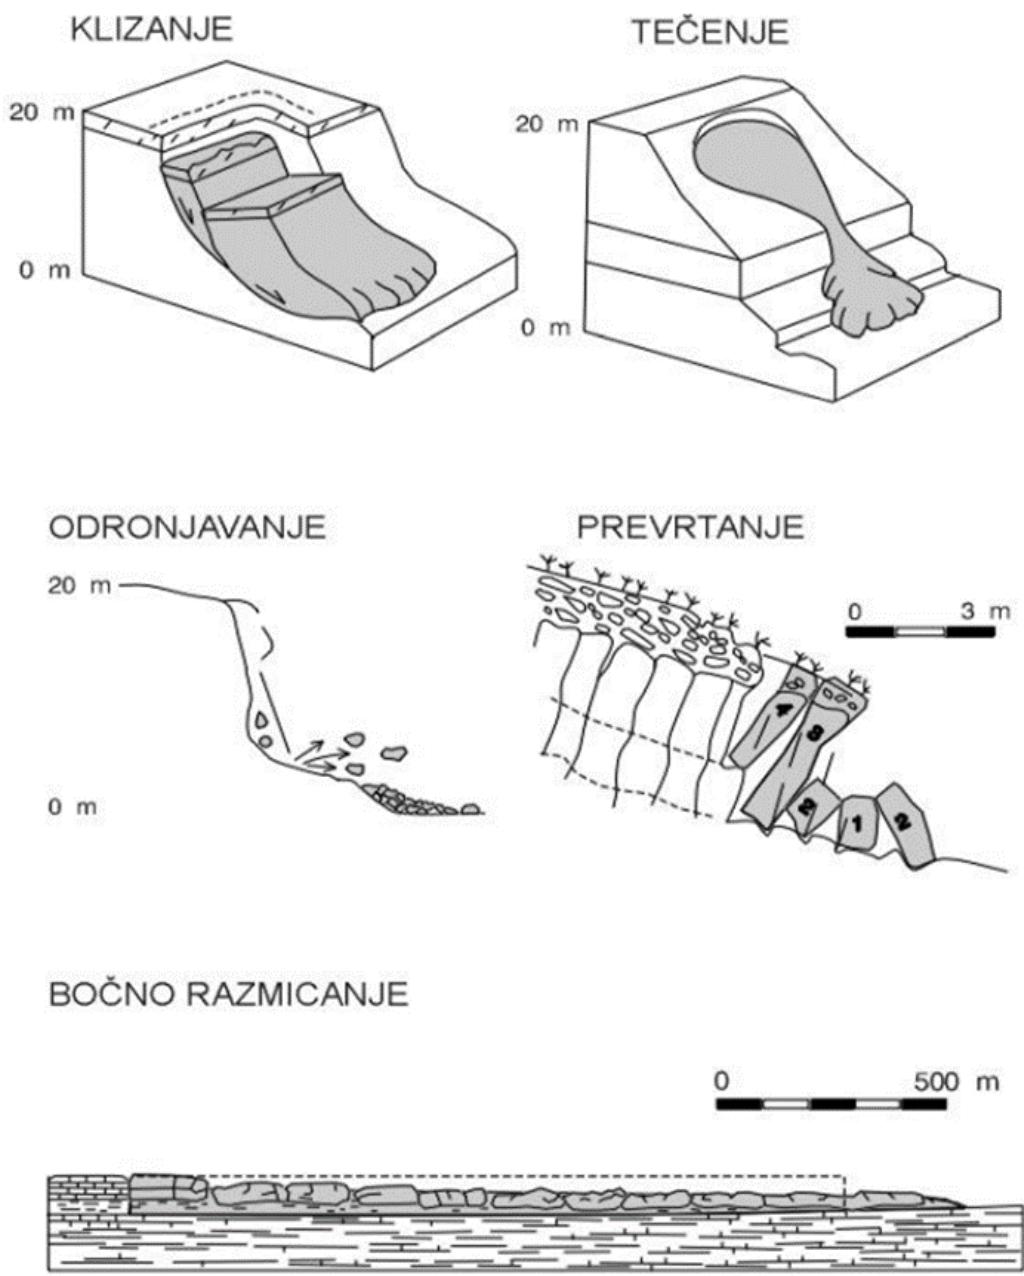
Slika 10. Modeli mehanizma kretanja [6]

Prema mehanizmu kretanja materijala razlikujemo (Slika 10.):

- odronjavanje (eng. *falling*)
- prevrtanje (eng. *toppling*)
- klizanje (eng. *sliding*) - rotacijsko ili translacijsko (Slika 6.,7.)
- bočno razmicanje ili širenje (eng. *spreading*)
- tečenje (eng. *flowing*)

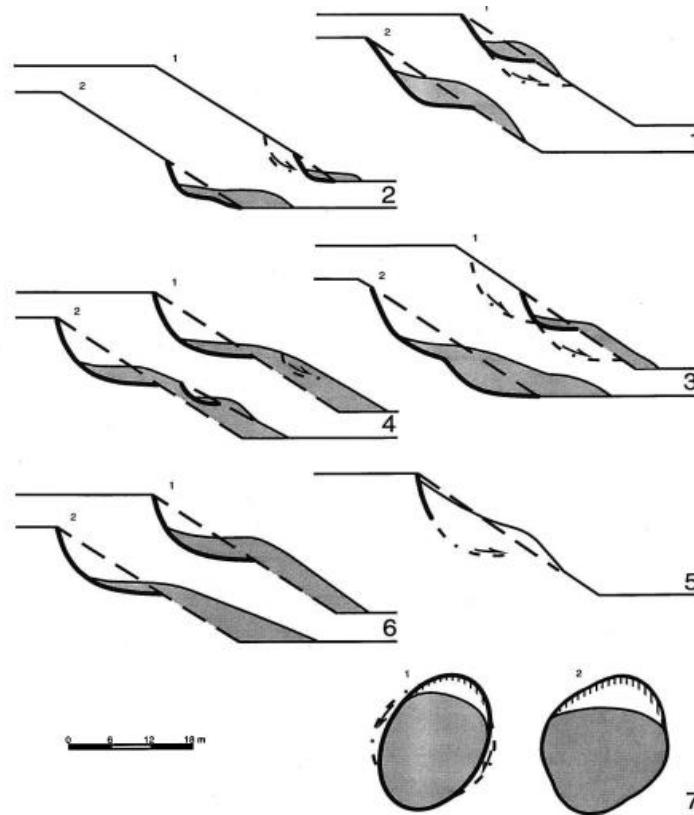
Slika 11. Shema podjele prema distribucijskoj aktivnosti [6]

Prema podjeli po distribucijskoj aktivnosti razlikujemo sljedeće modele klizišta koji su shemski prikazani na slici 11. [6]:

1. Progresivno klizište- puknuće površine se proteže u smjeru pokreta materijala
2. Retrogresivno klizište- puknuće površine se proteže u smjeru suprotnom od pomaka materijala koji se miče
3. Povećavajuće klizište- puknuće površine se prostire se u dva ili više smjerova
4. Umanjujuće klizište- volumen istisnutog materijala se smanjuje
5. Ograničeno klizište- postoji padina, ali nema slomljene površine vidljive u podnožju pomaknute mase
6. Krećuće klizište- pomaknuti materijal nastavlja se gibati bez ikakve vidljive promjene na odlomljenoj površini i u količini volumena
7. Proširujuće klizište- materijal se širi na jedan ili oba boka klizišta

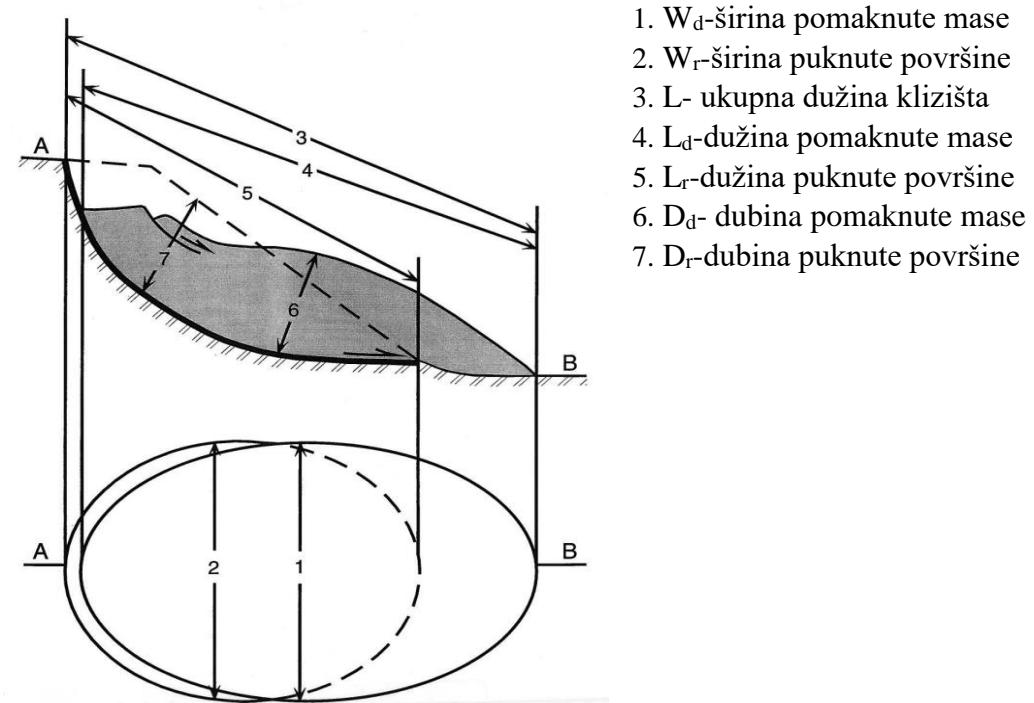
Slika 12. Shema dimenzija klizišta [6,8]

Kao što na svakom klizištu možemo uočiti i odrediti glavne djelove moguće je prepoznati i izračunati širinu, dužinu i dubinu pomaknutog materijala. Kod procesa sanacije površina i volumen pomaknutog materijala su jedni od glavnih faktora. Na leđedni slike 12. vidljive su opće prihvaćene oznake za odgovarajuću širinu, dužinu i dubinu materijala.

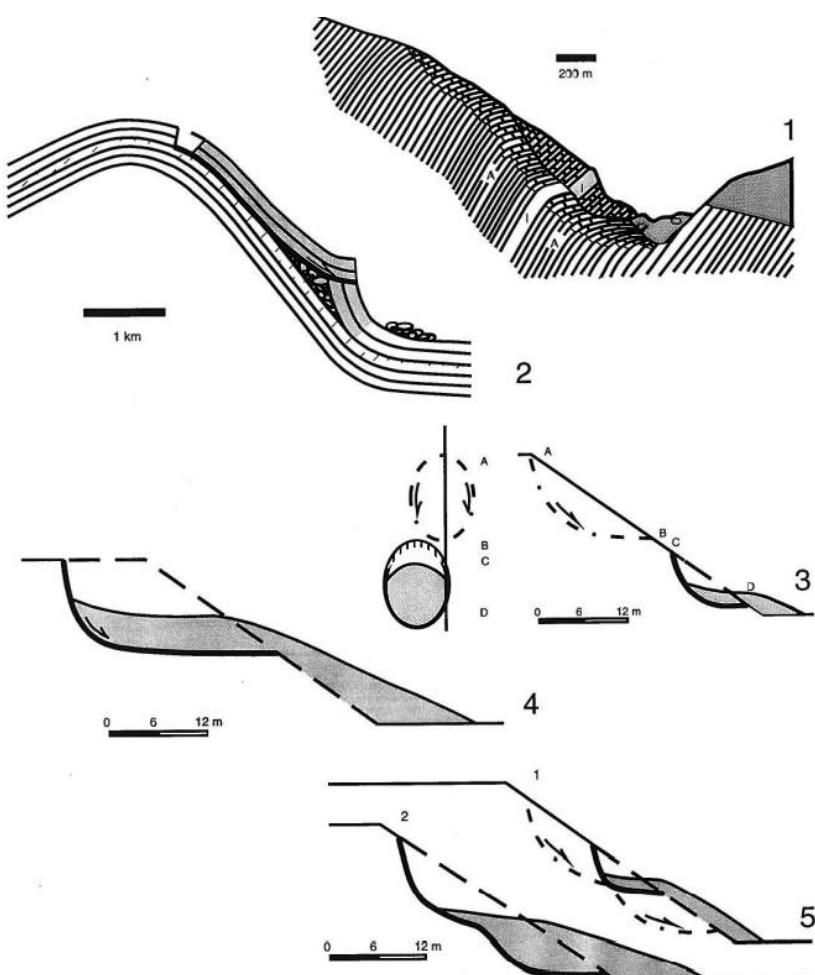
Slika 13. Stilovi aktivnosti klizišta [6]

Stilovi aktivnosti klizišta (Slika 13.) [6, 8]:

- Složeno klizište- na padini djeluju minimalno dva modela mehanizma kretanja materijala
- Kompozitno klizište-na padini djeluju paralelno minimalno dva modela mehanizma kretanja materijala, na drugačijim dijelovima padine
- Sukcesivno klizište- jednaki model kao kompozitno klizište, ali s njim ne dijeli istisnuti materijal ili površinu puknuća
- Samostalno klizište- samostalni pomak pomaknutog materijala
- Višestruko klizište- opetovani razvoj istog modela mehanizma kretanja

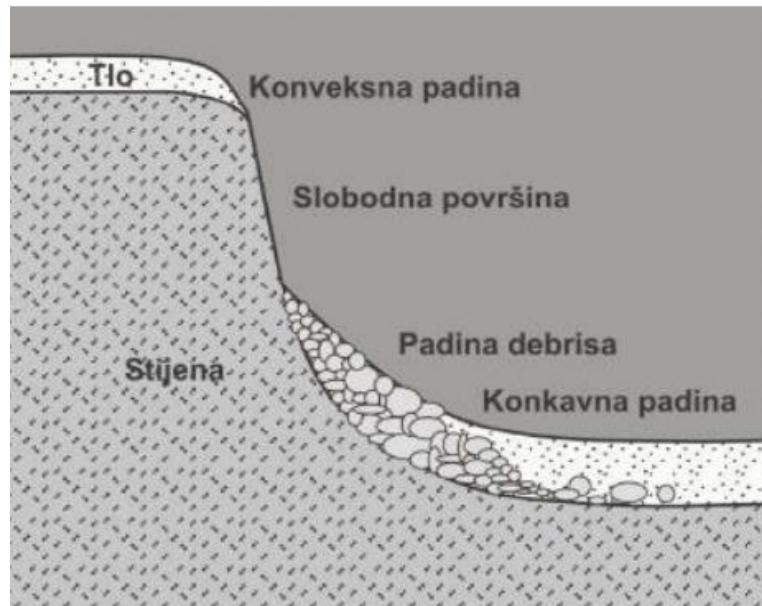
Slika 14. Elementi padine, konveksnost i konkavnost padine [16]

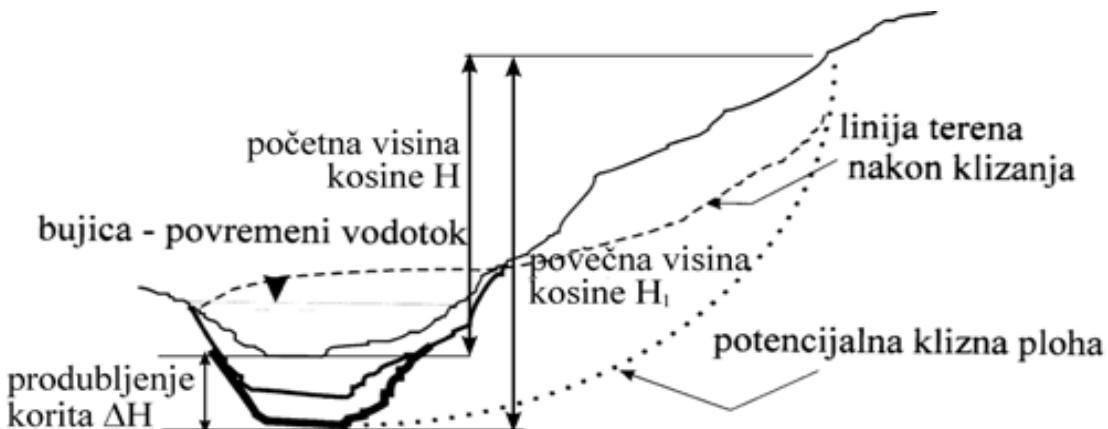
Slika 17. Povećanje visine kosine zbog erozije u koritu vodotoka [13]

Protokom materijala u koritu zbog erozivnog djelovanja dolazi do pomaka sve većeg količine okolnih čestica materijala pri dnu padine prilikom čega se korito produbljuje i dolazi do oslabljenja i odrona. Na slici 17. možemo vidjeti shemu povećanja visine kosine. Kada se dostigne određena visina padina postaje nestabilna te dolazi do nastanka klizne plohe i urušavanja. Voda koja teče niz padinu prema koritu prolazi kroz pukotine i diskontinuitete u stijeni ili tlu te s vremenom dolazi do oslabljenja materijala i nastaje slom tj. klizište [13].

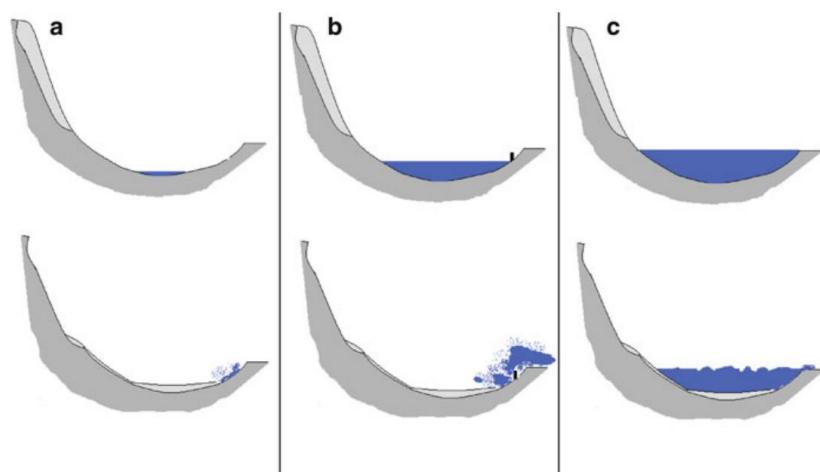
Slika 19. Mogući ishodi pada klizišta u vodenim rezervoarima [2]

Klasifikaciju klizišta koji padaju u vodene rezervoare možemo podijeliti na tri različite kategorije. U prvu kategoriju ubrajaju se slučajevi u kojima je masa uklonjene vode manja od mase pokrenutog materijala ($C << 1$) što je vidljivo na slici 19.a. Voda je u tom slučaju u potpunosti pomaknuta i dovodi se pitanje brzine pomaka vode. Pod drugu kategoriju uvrštavaju se slučajevi u kojima je količina pomaknute vode približno jednaka masi klizišta ($C \approx 1$). Pomak koji nastaje prikazan je na slici 19.b. U treću kategoriju spadaju slučajevi u kojima je masa klizišta manja od mase vode. To je najčešći slučaj kada masa pada u more (ocean), fjord ili veliko jezero. Dolazi do pomaka vode na lokalnoj razini, ali nije dugoročno te će se s vremenom vratiti na početnu razinu i položaj ($C >> 1$). Pomak materijala koji se događa u slučaju treće kategorije prikazan je na slici 19.c [2].

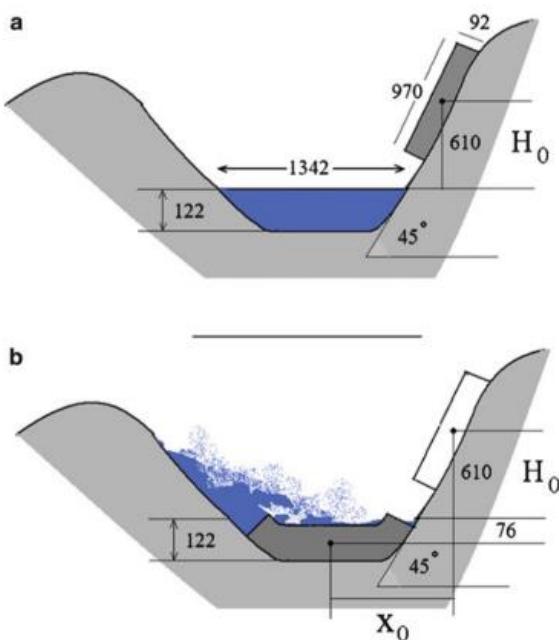
Slika 20. Pojednostavljeni model klizišta Lituya Bay, Aljaska, SAD, prije i poslije aktivacije klizišta [2]

Primjer na kojem možemo savršeno vidjeti razornu moć poplavnog vala uzrokovanih urušavanjem materijala je fjord Lituya Bay, Aljaska, SAD. 1958. godine snažan potres magnitude preko 8 stupnjeva po Richter-u pogodio je regiju Nacionalnog parka Glacial Bay, Aljaska. Zbog tektonskog pomicanja i vibracija terena došlo je do urušavanja materijala u zaljev te je nastao jedan od najvećih prskanja vode ikad zabilježenih. Energija koja se oslobodila pri udarcu materijala u vodu izazvala je val visine preko 524 m, koji je prebacio vodu preko suprotne strane zaljeva. Količina pokrenutog materijala iznosila je 60 Mm^2 . Nakon početnog udara duž zaljeva formirao se val visine 150 metara koji je na svom putu odnio svu vegetaciju uz rubna područja. Pojedini brodovi i posada koji su se nalazili u blizini od siline nastalih valova udarili su u okolne stijene, što je dovelo do većeg broja ljudskih žrtava. Na slici 21. vidljiv je bijeli rub uz obalu zaljeva što je područje na kojem je snaga vala odnijela svu vegetaciju. Uzduž zaljeva znanstvenici su primijetili više različitih linija na padinama zaljeva koje nam ukazuju na granice u ranijim slučajevima pojave izrazito velikih valova. Na navedenom području vegetacija je bila u potpunosti uništena, ali se naknadno ponovno obnovila. Istraživanja su nam pokazala da nastanak klizišta i razarajućih valova često pojavljuje u Lituya zaljevu [2]. Na slici 20. možemo vidjeti pojednostavljeni model klizišta u Lituya Bay. Materijal se obrušio u more pod kutom od 45° .

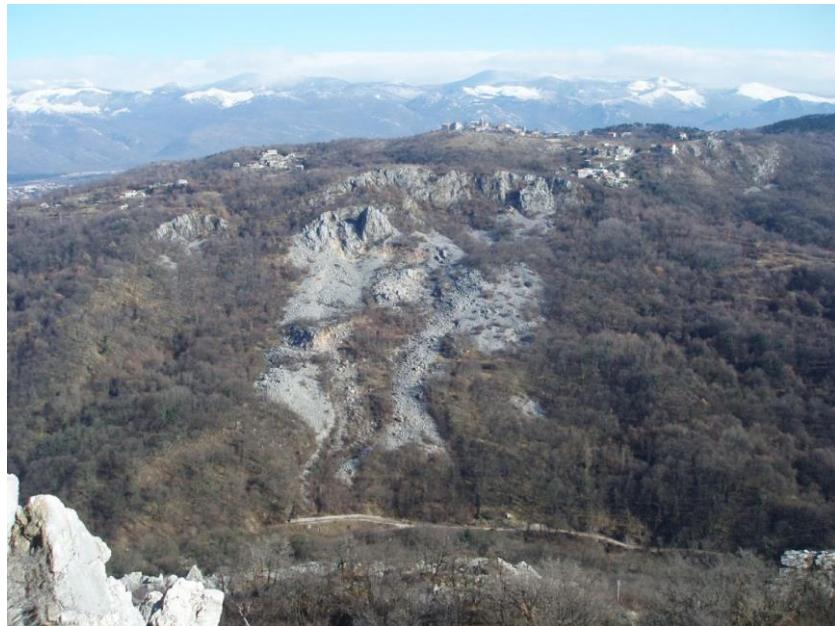
Slika 22. Klizište Grohovo, Rijeka, Hrvatska [20]

Na slici 22. možemo vidjeti klizište Grohovo koje se nalazi na padinama rijeke Riječine, Primorsko-goranska županija, Hrvatska. Ono se smatra najvećim aktivnim klizištem na hrvatskoj strani Jadranskog mora. Kroz povijest klizište je više puta bilo aktivno i imalo je razorne posljedice. Zadnje veće pomicanje materijala dogodilo se 1996. godine u kojem je

materijal skoro u potpunosti zatrpaо korito rijeke. Prema istraživanjima koja su napravljena klizište se krenulo razvijati od nožice pa sve prema vrhu padine [20].

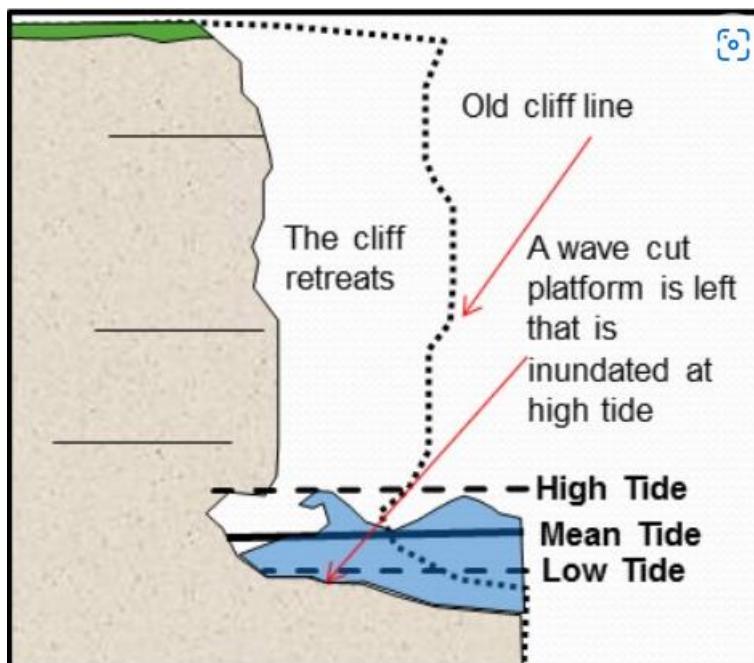
Slika 23. Shema odronjavanja stijene i nastanka klifova [15]

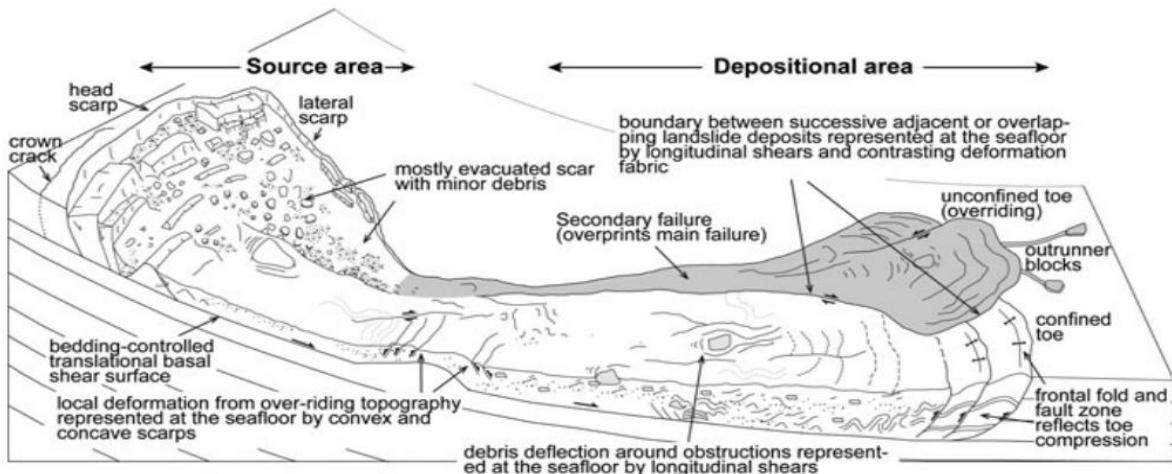
Slika 30. Geomorfološka anatomija podmorskog odrona [26]

Na slici 30. prikazana je geomorfološka anatomija podmorskog klizišta. Klizište je podjeljeno na dva područja, područje izvora materijala i područje na kojem se taj isti materijal taloži. U području u kojem nastaje klizište možemo primjetiti veći broj pukotina na kruni (*eng. crown crack*) i jasno se može prepoznati ožiljak glave klizišta i bočni ožiljak (*eng. head/lateral scarp*). Materijal koji je u pomaku (*debris*) postepeno se usitjava pod pritiskom struja, valova i gravitacije. Moguće je jasno prepoznati površinu smicanja materijala. Na pojedinim mjestima mogu nastati lokalne deformacije ovisno o prevladavajućoj topografiji morskog dna (nabori, uvale). Ako na putanji kretanja materijala ima različitih prepreka poput velikih stijena i slično koje odsksaču od okolnog područja materijal će zaobići prepreku te će se oko njega pojaviti uzdužni ožiljci. Moguće je nastajanje i sekundarnog klizišta s već pomaknutim materijalom (*eng. secondary failure*). Na slici 31. prikazanu su česti modeli formiranja podvodnog klizišta. Ovisno o dubini i duljini rasporostranjenosti materijala dolazi do drugačijih pomaka poput rotacijskog klizanja blokova ili debritne lavine.

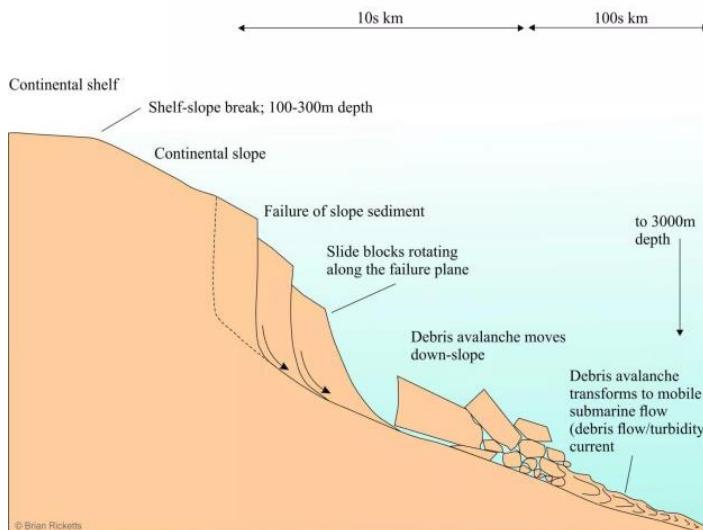
Slika 31. Česti modeli formiranja podvodnih klizišta [28]

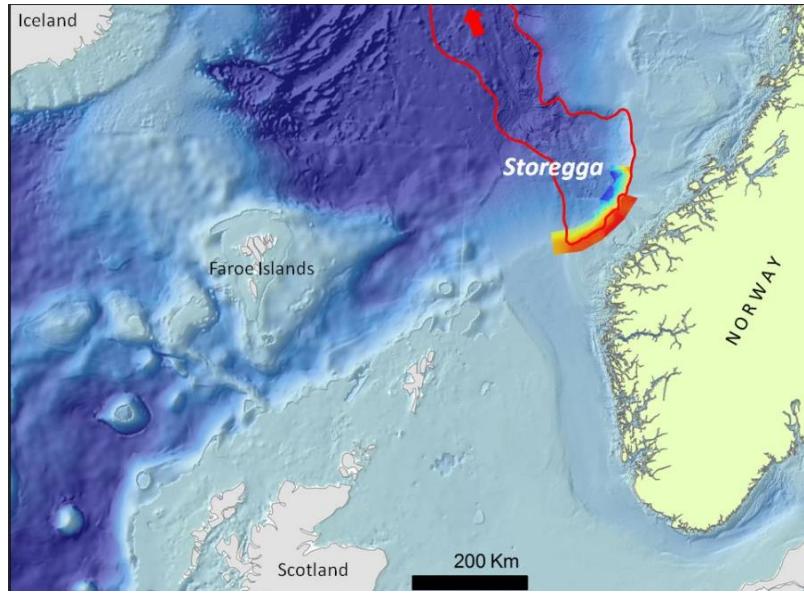
Slika 32. Lokacija i produžetak podvodnog klizišta Storegga, Norveška [28]

Primjer jednog od najvećih i najstarijih podmorskih klizišta na svijetu je Storegga Slide na obalama Norveške. Zbog nastanka prije više tisuća godina nije poznat točan uzrok nastanka. Neki stručnjaci vjeruju da je podrhtavanje tla glavni uzročnik, dok drugi smatraju da je topljenje glečera. Glečeri sa sobom nose veliku količinu materijala, koja je lako mogla uzrokovati pomake na rubu kontinenta. Zbog karakterističnog izgleda klizišta kroz povijest došlo je do pojave većeg broja tsunamija koji su promjenili okolne obale sjeverne Europe. Jedan dio valova uspio je doći i do obala Škotske i Farskih otoka. Na slici 32. možemo vidjeti točnu lokaciju klizišta i smijer prostiranja [27, 29].

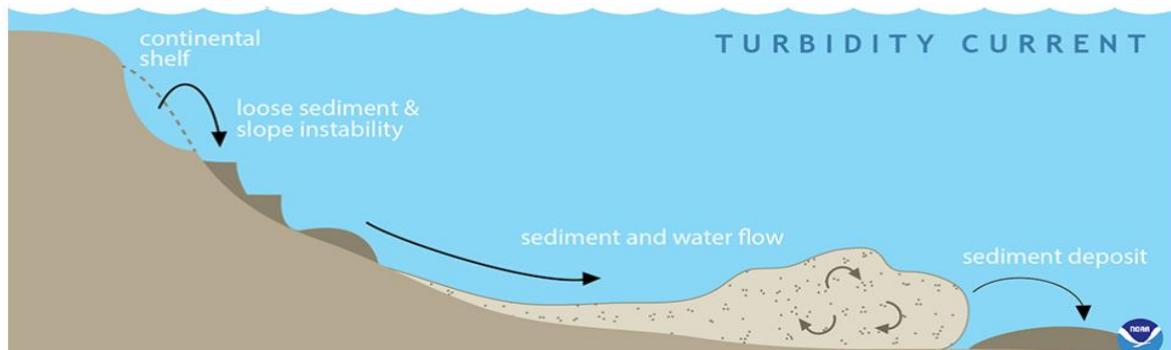
Slika 38. Turbiditna struja i aktivacija klizišta [33]

Turbiditni tokovi (eng. turbidite flow) javljaju se ispod površine mora te ih nalazimo na području kontinentskih padina. Glavni uzrok turbiditnih tokova je turbiditna struja koja pomiče sedimentirani materijal niz kosinu. Turbiditna struja može nastati zbog geoloških uznemiravanja poput podrhtavanja tla, urušavanja padina ili pod djelovanjem valova. Nakon aktivacije turbiditnog toka morsko dno može pretrpjeti velike razne promjene. Na slici 38.

možemo vidjeti shemu djelovanja struje. Sa kontinentalnog pojasa dolazi do pomaka oslabljenog sedimenta što uzrokuje nestabilnost padine. Sediment prati tok struje i raznosi se dalje po morskom dnu [33].
