**ISTRAŽNI RADOVI U GEOTEHNICI**

**Završni rad**

U ovom radu analizirane su metode istražnih radova koje se koriste u geotehnici. Kao primjer su u radu obrađeni izvedeni istražni radovi za potrebe rekonstrukcije željezničke pruge M104 Novska – Tovarnik na dionici Slavonski Brod – Sibinj. Na navedenoj željezničkoj pruzi izvedeni su slijedeći sitražni radovi: ručni iskop sondažnih jama, istražno rotacijsko bušenje, ispitivanje dinamičkim penetrometrom, ispitivanje dinamičkom pločom te laboratorijska ispitivanja. Istražnim radovima utvrđeni su slojevi zastupljeni na predmetnoj lokaciji i njihove karakteristike.

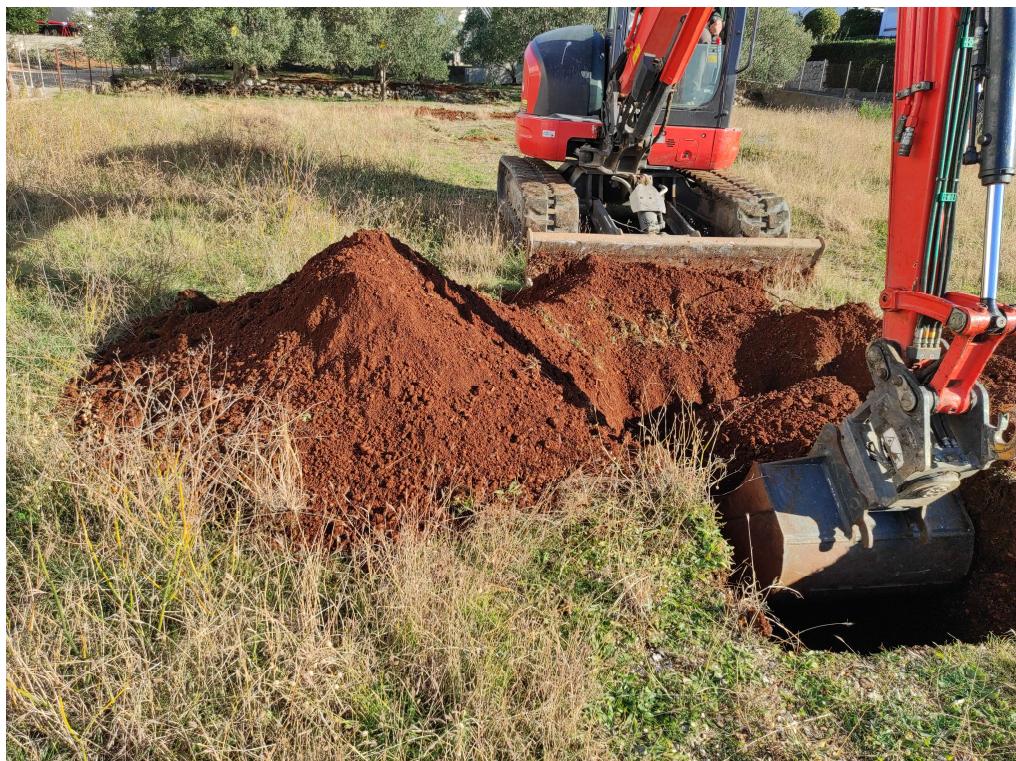
Slika 2. Strojni iskop sondažne jame

Maksimalna dubina izvođenja sondažnih jama ovisi o raspoloživom stroju za izvođenje, ali u većini slučajeva ne prelazi 5 metara. Nakon 5 metara istražno bušenje postaje brži i isplativiji način determinacije geotehničkog profila.

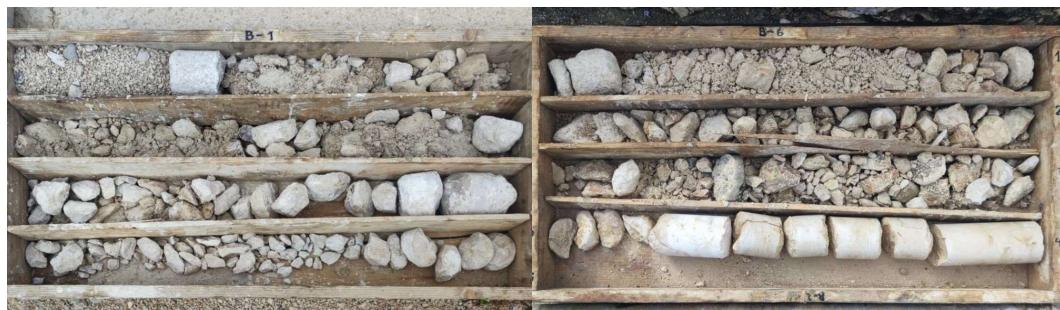
Slika 3. Primjer izbušene jezgre stijenske mase pohranjene u sanduku

Izbušena jezgra se nakon vađenja pohranjuje u sanduke za jezgru (slika 3.) tako da dubinski ekvivalent jezgre od 1 metra bude u jednom odjeljku sanduka (Szavits-Nossan).

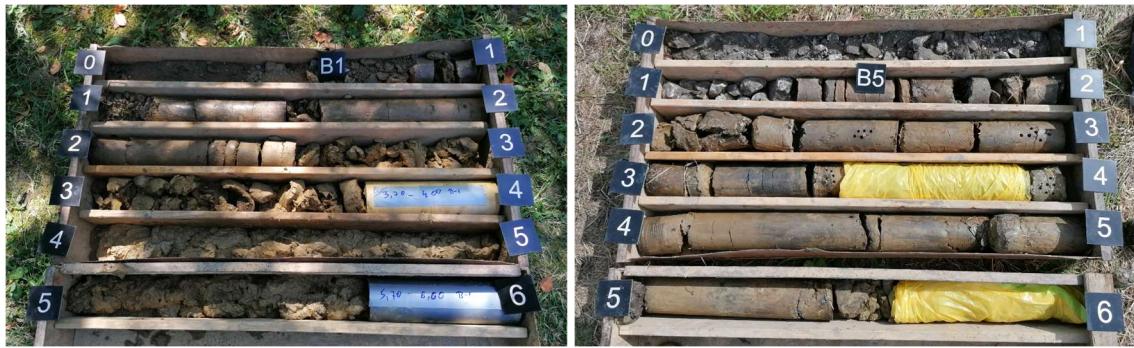
Slika 9. Bušaće jezgre bušotine B-1 (lijevo) i B-5 (desno) (Geotech d.o.o.)

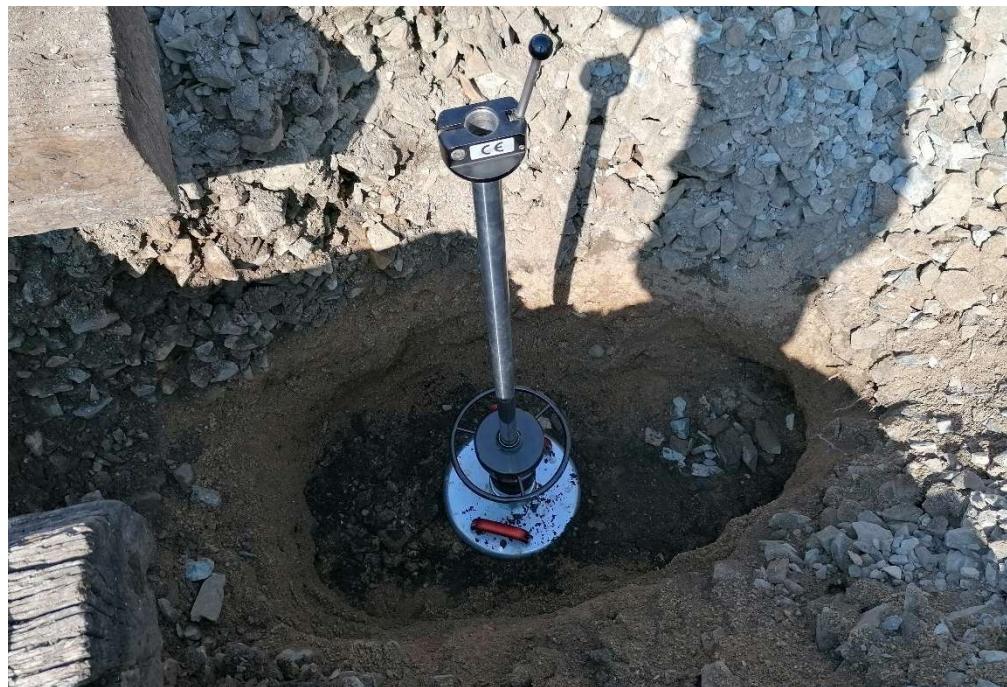
Dinamički modul stišljivosti geotehničke jedinice 4 kreće se od 22,75 MPa do 128,57 MPa, odnosno statički modul stišljivosti kreće se od 26,39 MPa do 174,94 MPa.

Slika 13. Ispitivanje sloja posteljice dinamičkom pločom u sklopu sondažne jame SJ-05  
(Geotech d.o.o.)

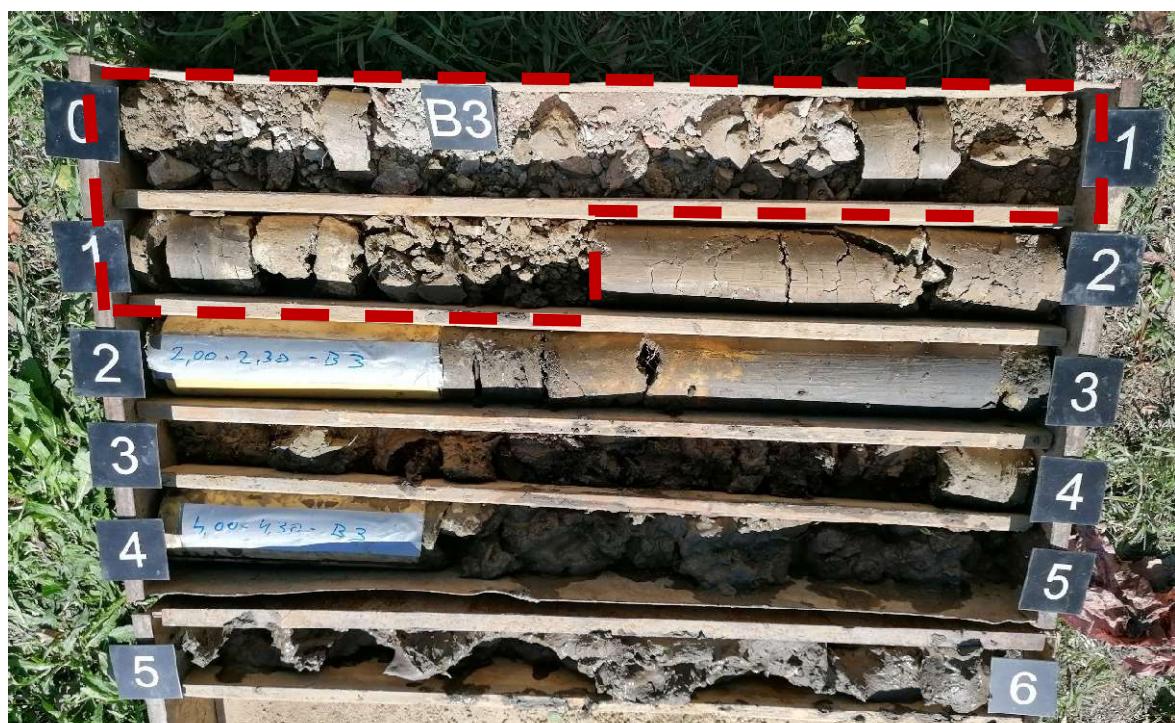
- Granulometrijski sastav: S=16,52 %; G=81,67 %

Slika 18. Naslage geotehničke jedinice 1 - Nabačaja u sklopu bušotine B-3 (Geotech d.o.o.)

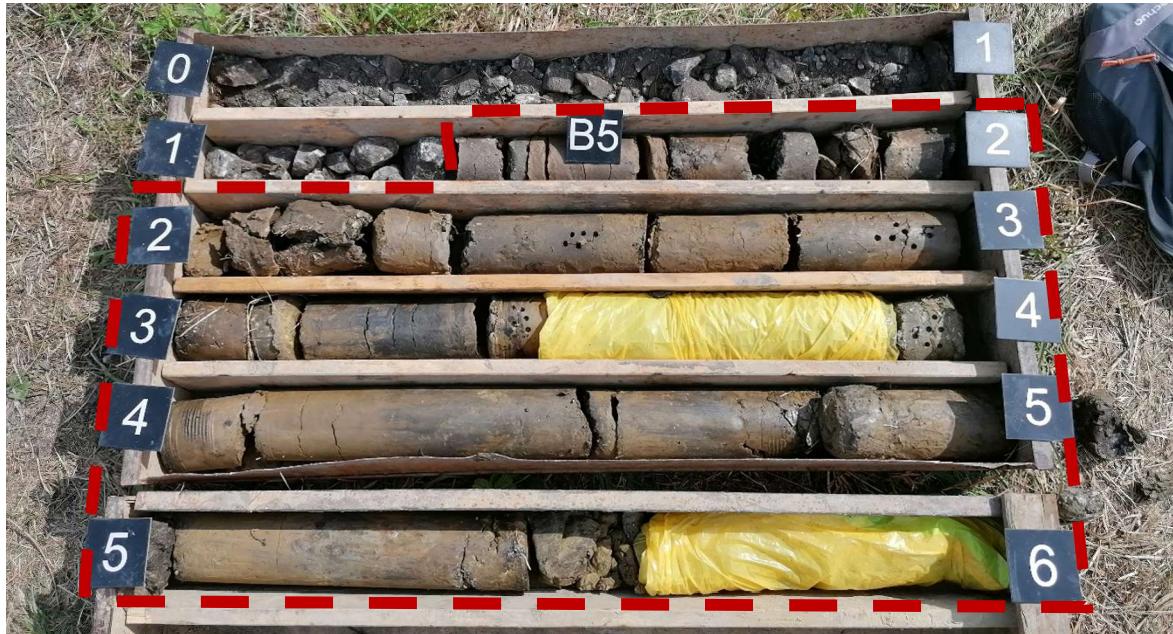
Svojstva naslaga geotehničke jedinice 2 ispitana su i na licu mjesta “in situ”, ispitivanjem standardnim prodiranjem, mjerenjem džepnim penetrometrom te džepnom krilnom sondom.

Slika 19. Naslage geotehničke jedinice 2 - Gline u sklopu bušotine B-5 (Geotech d.o.o.)

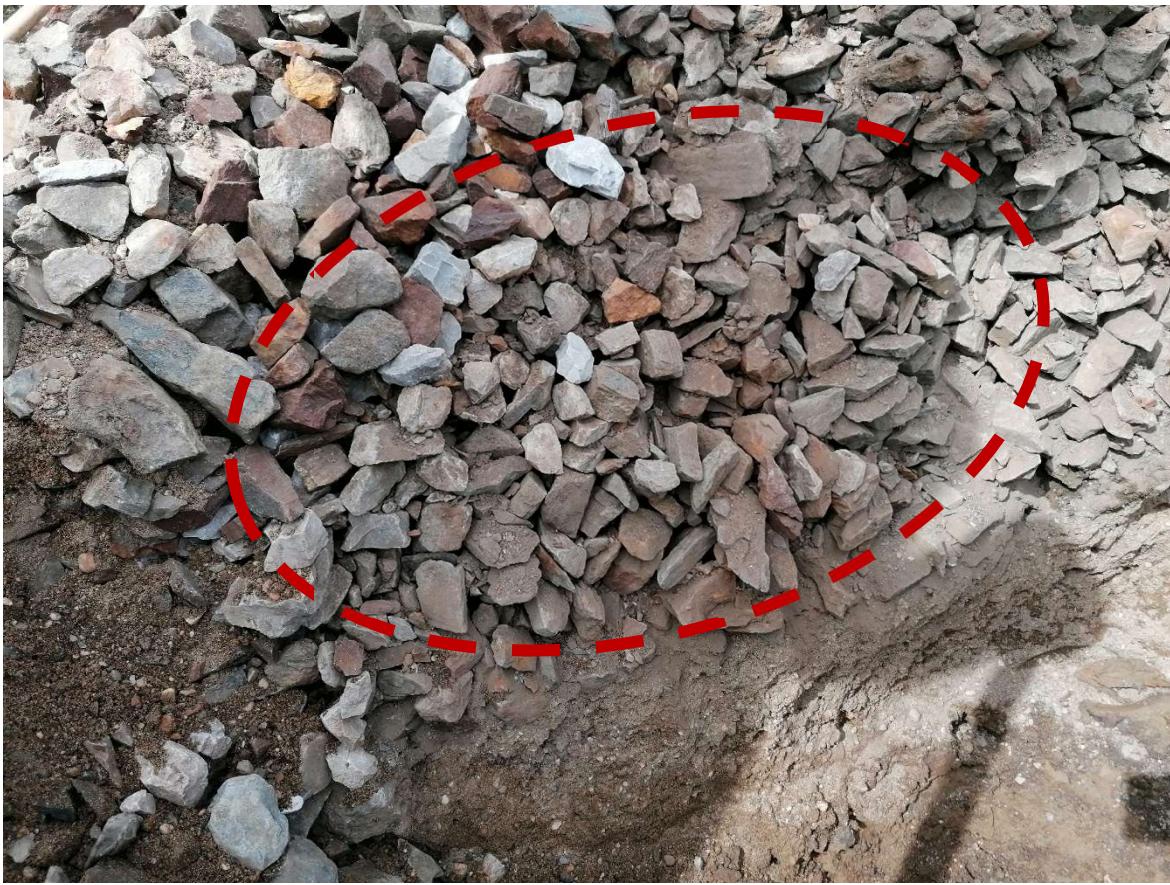
U geomehaničkom smislu naslage geotehničke jedinice 3 predstavljaju naslage slabo graduiranog šljunka (GP).

Debljina naslaga geotehničke jedinice 3 utvrđena provedenim istražnim radovima iznosi od 0,25 m do 0,36 m. U sklopu sondažnih jama: SJ-01, SJ-02 i SJ-36 nisu utvrđene naslage geotehničke jedinice 3 jer je iskop istih bio izmaknut od kolosijeka zbog sigurnosnih razloga.

Slika 20. Naslage geotehničke jedinice 3 - Tucanika u sklopu sondažne jame SJ-34 (Geotech d.o.o)

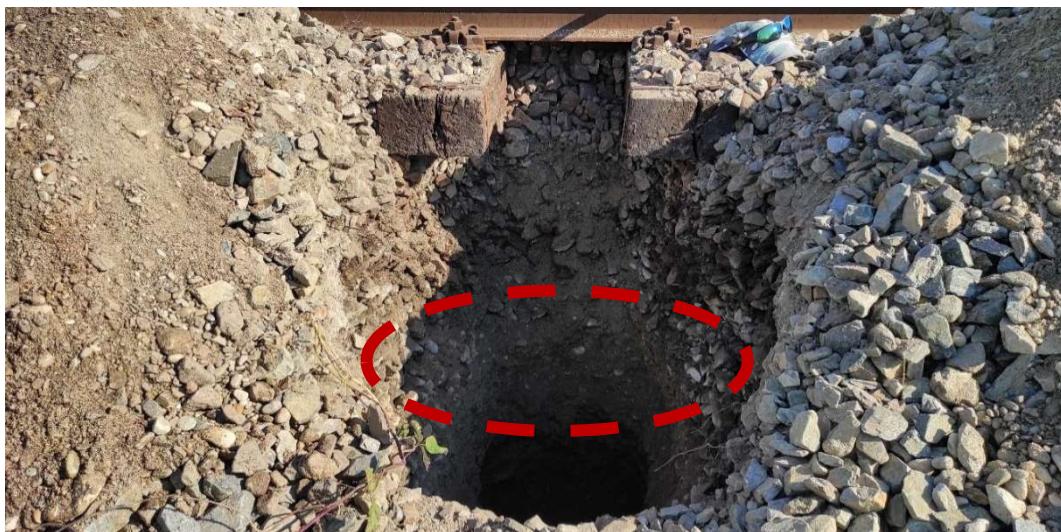
-Granulometrijska analiza  $S=21,17-74,83\%; G=24,90-78,68\%$

Slika 21. Naslage geotehničke jedinice 4 - Tucanika/Tampona u sklopu sondažne jame SJ-10  
(Geotech d.o.o.)

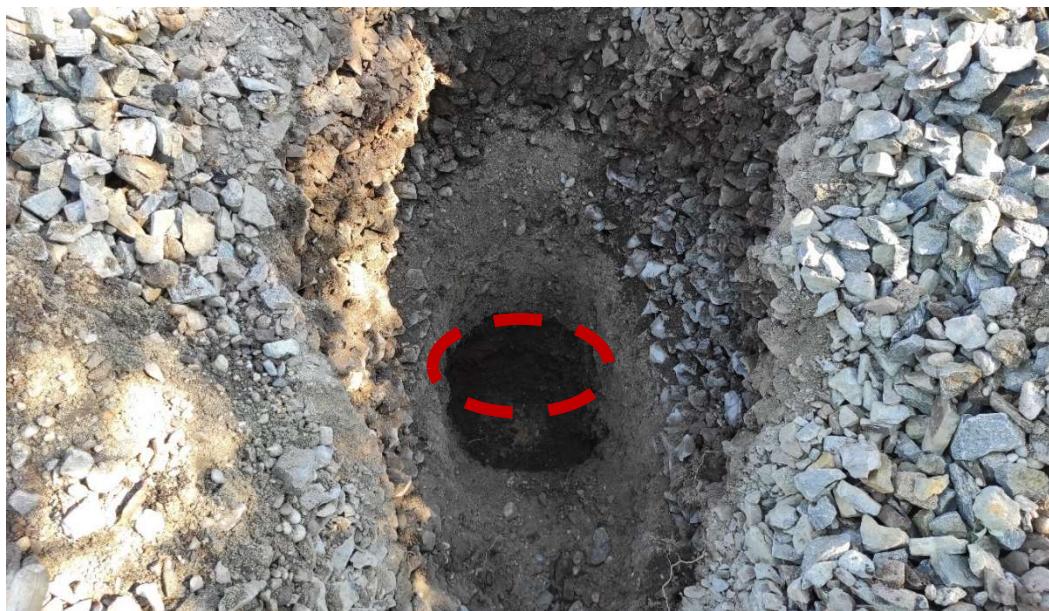
-Granulometrijska analiza  $S=21,17-74,83\%; G=24,90-78,68\%$

Slika 22. Naslage geotehničke jedinice 5 - Glinovitog šljunka u sklopu sondažne jame SJ-12  
(Geotech d.o.o)
