**Ugroženost kulturne baštine u priobalju PGŽ-a uslijed klimatskih  
promjena**

**Diplomski rad**

**Rijeka, 2023.**

**Diplomski sveučilišni studij građevinarstva  
Urbano inženjerstvo  
Inženjerstvo obalnih građevina**

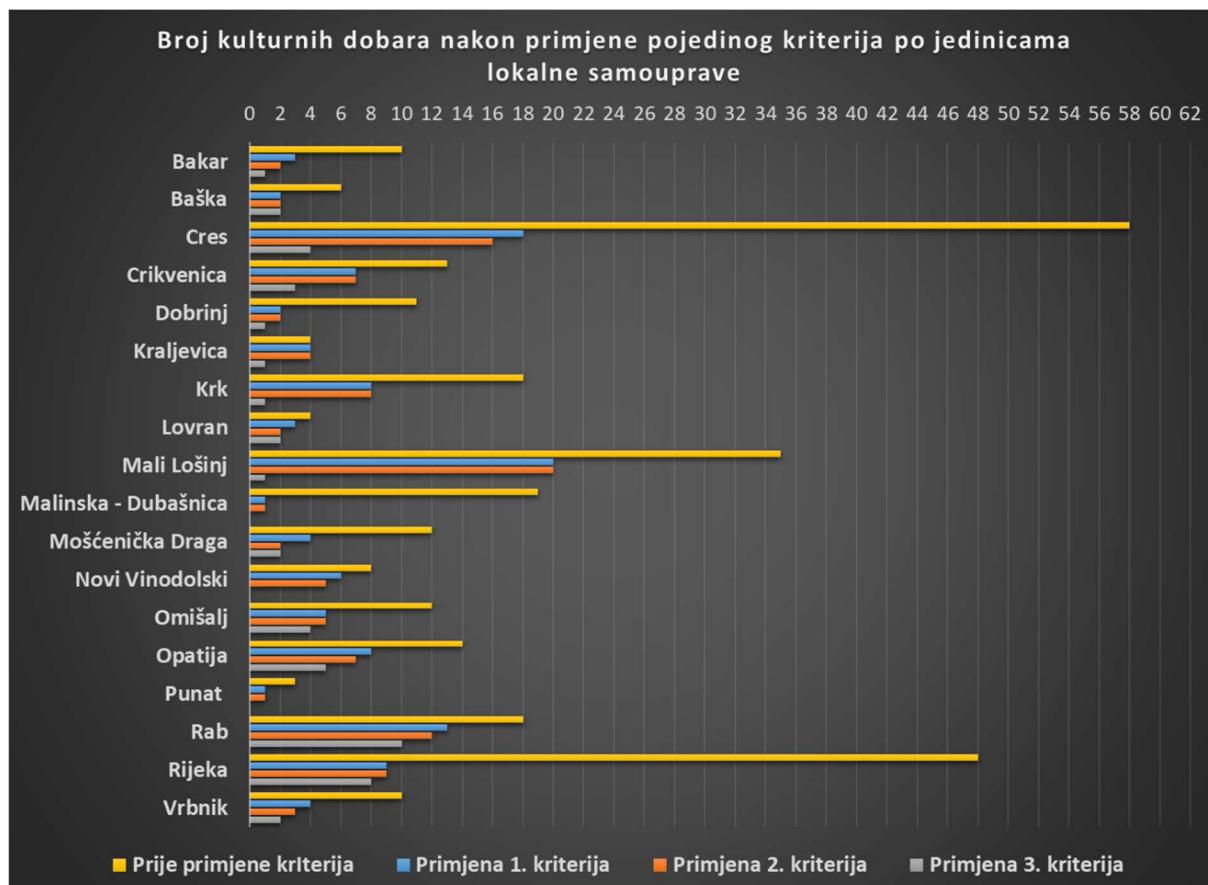
Slika 30 Broj kulturnih dobara prije i nakon primjene pojedinog kriterija po jedinici lokalne samouprave

Nakon iskaza statističkih podataka za primijenjenu metodologiju istraživanja, uslijedila je sinteza rezultata radi lakšeg uvida u podatke i jednostavnije analize dobivenih podataka. U priloženom grafičkom prikazu na slici 30 prikazana je rasprostranjenost kulturnih dobara po jedinicama lokalne samouprave u PGŽ-u nakon primjene sva tri utvrđena kriterija.

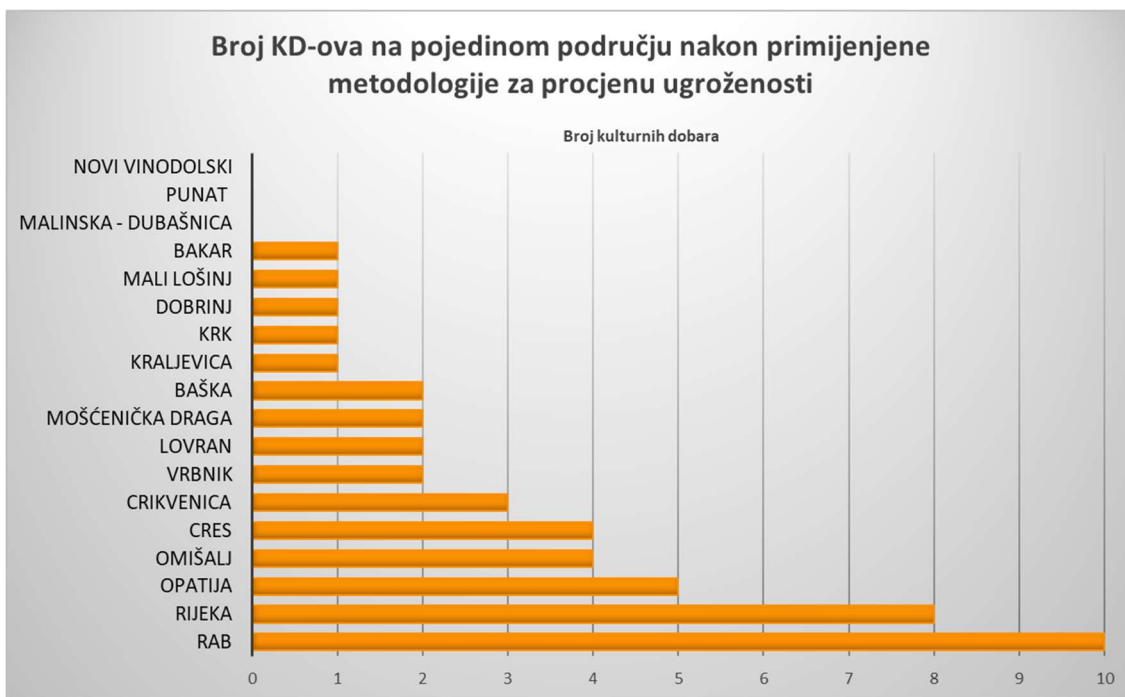
Slika 32 Prikaz konačnog broja ugroženih KD-ova uslijed podizanja razine mora primjenom metodologije razvijene u ovome radu

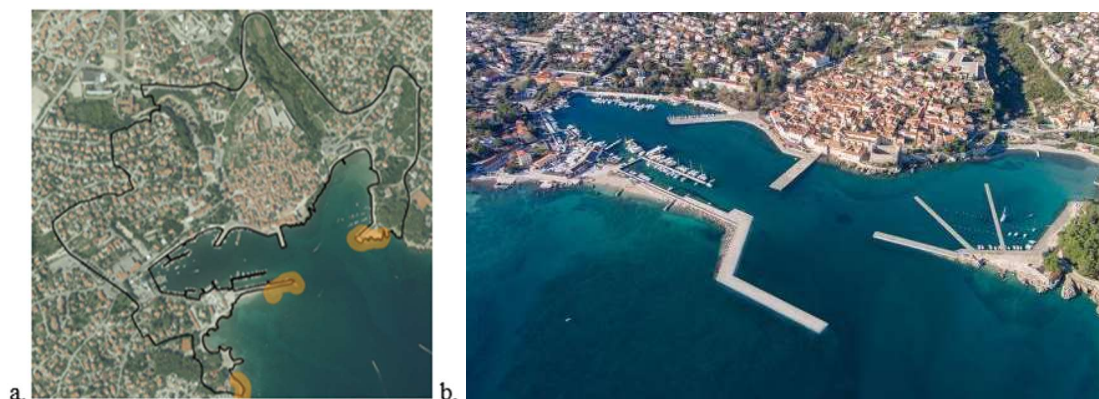
Slika 59 Kulturno-povijesna cjelina grada Krka (a. Ugrožena područja KPC-a, b. Planirani projekt rekonstrukcije lukobrana) [31]
