Rekonstrukcija hotela President u Dubrovniku 2013. godine

Sažetak: Cilj članka je analiza rekonstrukcije hotela President u Dubrovniku 2013. godine. Rad je nastao na temelju diplomskog rada studenta Deana Sošića obranjenog na Građevinskom fakultetu Sveučilišta u Rijeci 2020. godine pod nazivom „Rekonstrukcija hotela President u Dubrovniku 2013. godine“. Student analizira izvorni projekt arhitekta Edwarda Stonea Durella iz sedamdesetih godina te zahvate na hotelu do 2013. godine kada je temeljito rekonstruiran za potrebe novog investitora. Pored konstruktivne analize rad donosi i valorizaciju rekonstrukcije.

Reconstruction of Hotel President in Dubrovnik in 2013

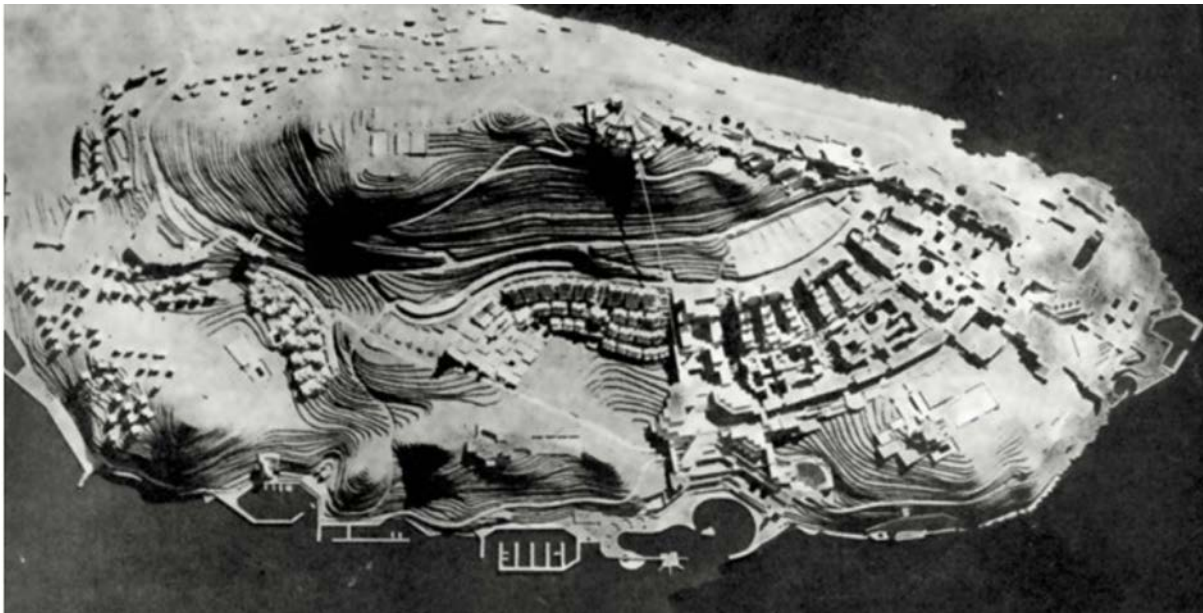
Slika 1. Maketa turističkog kompleksa Babin Kuk iz 1969. godine prema projektu Južni Jadran, kooperacija SWECO, Urbanistički Institut, Zagreb, SR Hrvatska. Urbanistički projekt Babin Kuka kod Dubrovnika, Arhitektura, 1969, 104, str. 25-30.

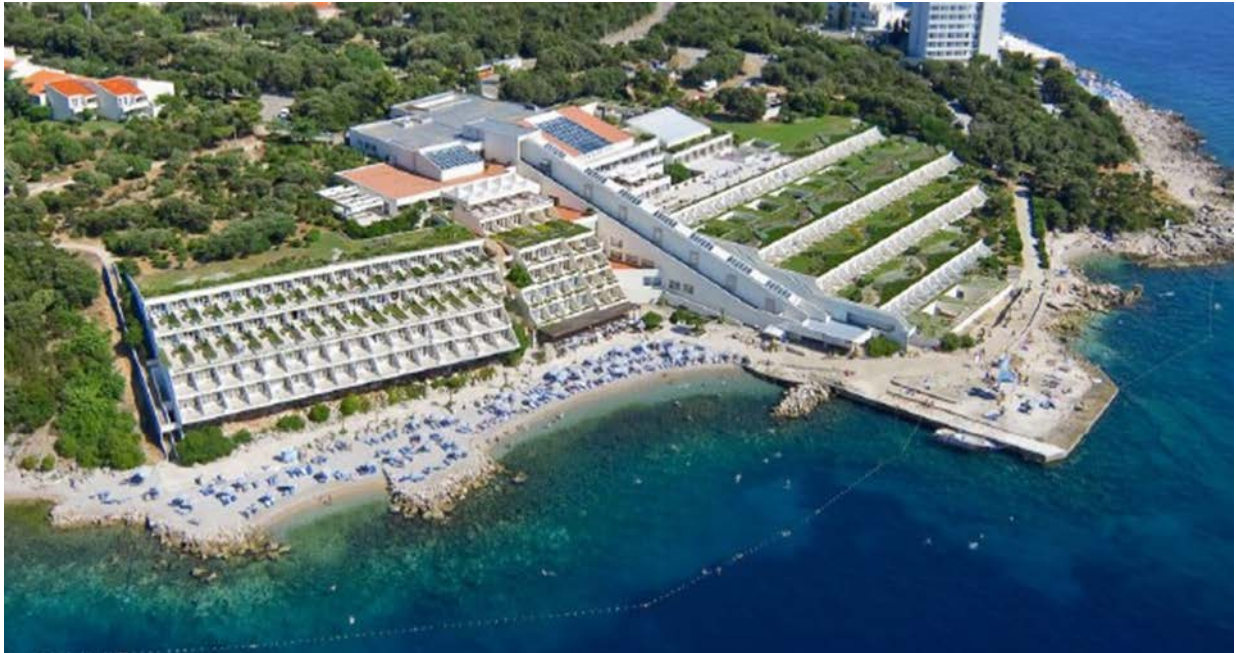
Slika 2. Pogled na kompleks Babin Kuk, zatečeno stanje prije rekonstrukcije 2013.
Studio 92 d.o.o., Labin

Javni prostori hotela smješteni su uglavnom na gornjim etažama, dok je na nižim smještajni trakt. Hotel ima direktan izlaz na teren s najviše i najniže etaže, iako i smještajni trakt prati konfiguraciju terena. Posebnost postojećeg hotela President bila su kosa vanjska i unutarnja dizala. Vanjska kosa dizala bila su prepoznatljiv detalj u oblikovanju volumena hotela te ujedno jedan od zahtjevnijih dijelova rekonstrukcije (sl. 2).

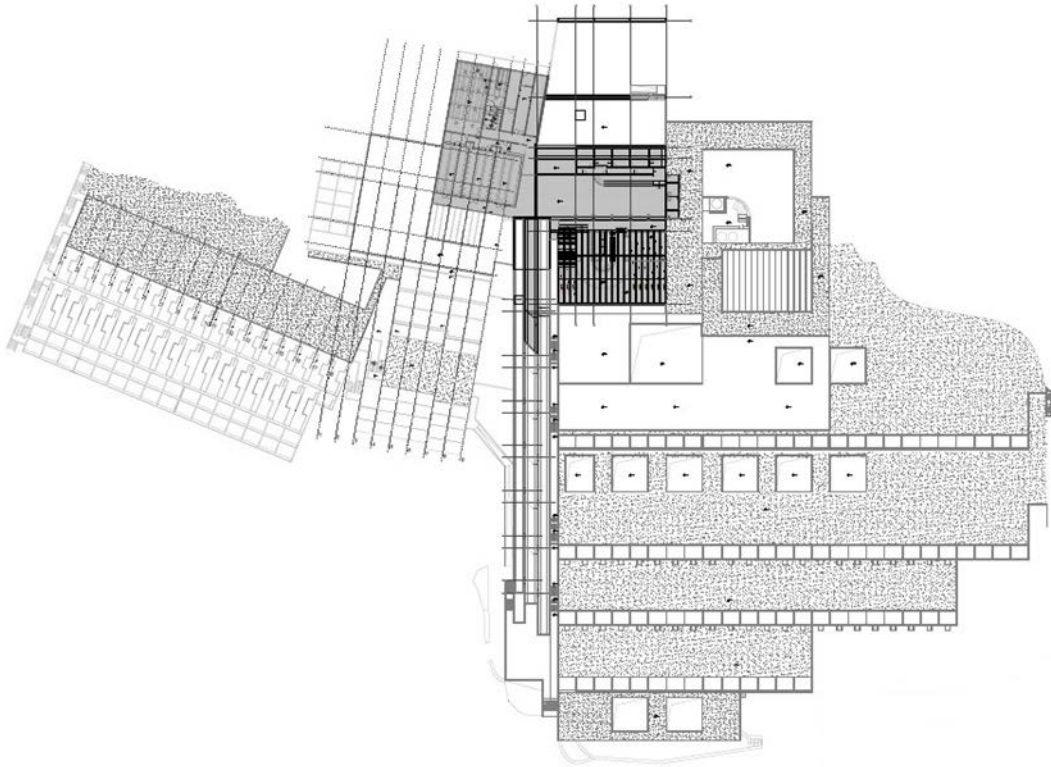
Slika 3. Tlocrt 7. (ulazne) etaže prije rekonstrukcije. Studio 92 d.o.o., Labin

Specifičnost hotela za rekonstrukciju predstavlja njezina kaskadna struktura koja se prilagođava obronku na kojem se smjestila. Glavni kolni i pješački pristup glavnom ulazu hotela te recepciji i parkiralištu ispred hotela je iz Ulice Iva Dulčića na nivou 7 (sl. 3, 4). Nizom pješačkih i kolno-pješačkih površina oko hotela omogućen je pristup hotelu i ostalim građevinama na lokaciji. Hotel je razvedenog tlocrtnog oblika s 8 etaža tlocrtno razmaknutih kako bi slijedile prirodnu padinu terena. Na krovnim pločama nižih etaža formirani su ozelenjeni krovovi vidljivi iz gornjih etaža s naglašenim hortikulturalnim uređenjem pete fasade (sl. 2). Hotelu se pristupa s najviše etaže (etaža 7) na kojoj se nalaze javni sadržaji recepcije, lobi-bara, dvorana za sastanke. Unutarnjim stubištem i kosim dizalima pristupa se svim donjim etažama. Na etaži ispod recepcije (etaža 6) nalazi se drugi lobi-bar, multifunkcionalna dvorana, a la carte restoran te kuhinja i hotelski restoran s terasama. Na 5. etaži nalaze se zatvoreni bazen, wellness, fitness te manji bar s vanjskom terasom te prvi dio smještajnih jedinica. Na nižim etažama (od 4-1) nalaze se ostale smještajne jedinice i ostali servisni sadržaji. Na etaži 0, koja odgovara etaži plaže, nalazi se restoran u funkciji plaže (sl. 3).

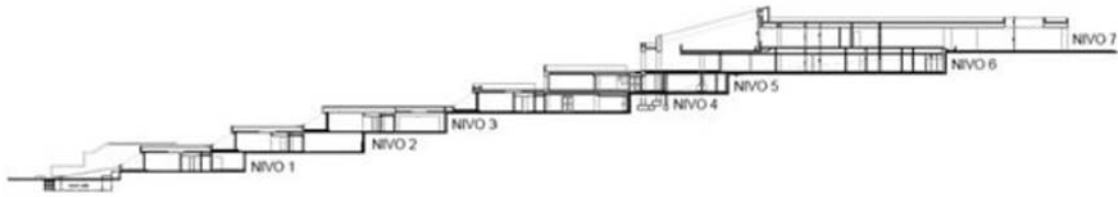
Slika 4. Presjek kroz centralni dio postojećeg stanja hotela 2013. Studio 92 d.o.o., Labin

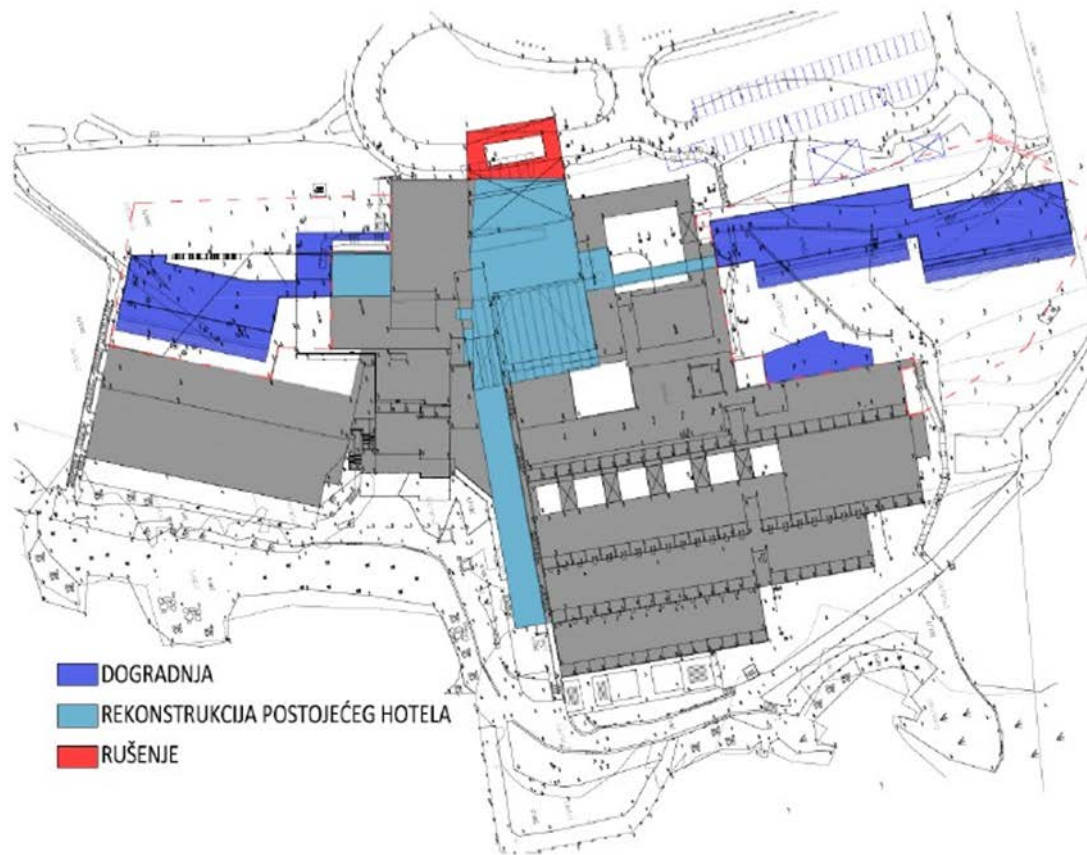
Slika 5. Označene zone rekonstrukcije hotela iz 2013. godine. D. Sošić: Rekonstrukcija hotela President u Dubrovniku 2013. godine, diplomski rad, Sveučilište u Rijeci, Građevinski fakultet, Rijeka, 2020.

Potreba rekonstrukcije hotelskih sadržaja neminovna je radi fleksibilne prirode ove gospodarske grane, hvatanja koraka s tržišnim trendovima te konkurentnosti (kategorizacija hotela, dotrajalost interijera, zastarjela tehnologija kosih dizala koja su postala prespora i skupa za održavanje itd.) (sl. 5). Nedostaci terasastih hotela su duge horizontalne komunikacije između pojedinih sadržaja te vertikalne komunikacije, skupa izvedba i održavanje. Izgradnja ovakvog hotela prati prirodan pad terena što poskupljuje izvedbu radi velike potrebne površine izolacije ukopanog dijela objekta, izmaknute nosive konstrukcije po svim etažama, velike površine pročelja i velike površine ravnih krovova. Sve nabrojano povećava količinu materijala i cijenu izgradnje.

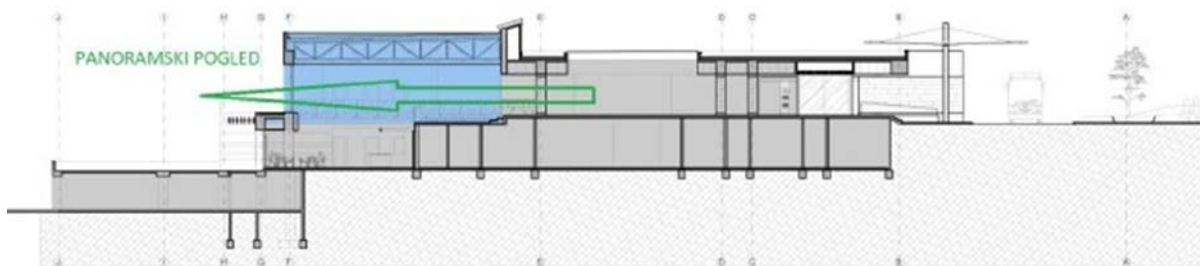
Slika 7. Presjek kroz lobby hotela. D. Sošić: Rekonstrukcija hotela President u Dubrovniku 2013. godine, diplomski rad, Sveučilište u Rijeci, Građevinski fakultet, Rijeka, 2020.

Hotel je prije rekonstrukcije 2013. imao 181. smještajnu jedinicu te je pripadao 2* kategoriji na temelju Pravilnika o razvrstavanju, kategorizaciji i posebnim standardima ugostiteljskih objekata iz skupine Hoteli. Dogradnjom novih krila hotela kapacitet je povećan za 83 smještajne jedinice te dodatnih šest jedinica na položaju kosih dizala, čime je postignuto ukupno 270 smještajnih jedinica. U sklopu rekonstrukcije, zamijenjena su dva kosa dizala za goste te jedno servisno vertikalnim dizalima. Bruto površina hotela povećala se na 32.480,65 m² što je povećanje od 27% GBP-a u skladu s tadašnjim Urbanističkim planom uređenja područja Babin Kuk.

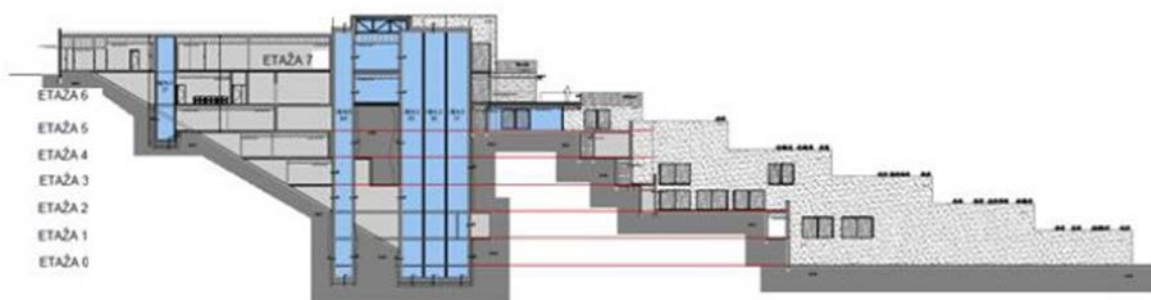
Slika 9. Presjek kroz dizala, projekt rekonstrukcije, 2013. Studio 92 d.o.o., Labin

Tehnološka rješenja koja su primijenjena u rekonstrukciji hotela su sljedeća: čelična rešetkasta konstrukcija krova lobbyja koja svojim rasponom omogućava reprezentativan ulazni prostor te pogled na more. Visokostjeni nosači omogućili su izgradnju cijele etaže konzolnih soba na razini 1 iznad postojeće plaže (sl. 6, 9); rješenje vertikalnih dizala zahtijevalo je izrazito složeno statičko rješenje jer je vertikalno okno novih dizala (8 etaža) prodiralo kroz nosivu temeljnu konstrukciju hotela i postojećih unutarnjih kosih dizala. Novoplanirana vertikalna dizala tlocrtno su smještena uz sam rub unutarnjeg prostora recepcije kako bi se maksimalno smanjila dubina hodnika na najnižim etažama. Sklop glavnih vertikalnih dizala sastoji se od triju gostinjskih dizala i jednog servisnog dizala (sl. 9, 10). Tijekom iskopa, postojeća se konstrukcija morala postupno stabilizirati podupiračima. Ukupna visina dizala iznosi 28 m. Postojeća konstrukcija hotela izvedena je od armiranog betona: temelji, zidovi i međukatne ploče.

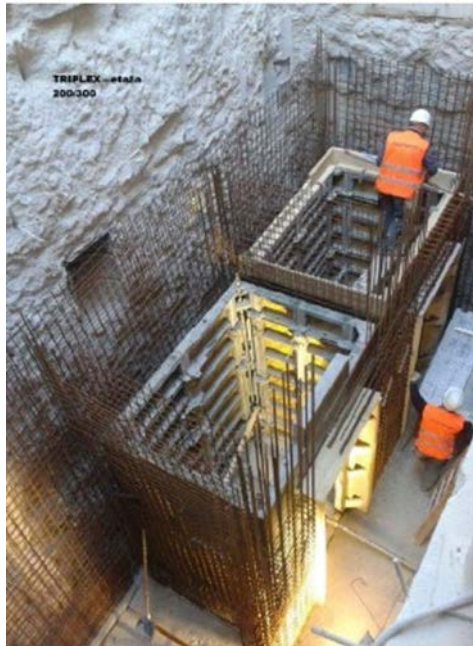
Slika 10. Fotografija betoniranja okna dizala. D. Sošić: Rekonstrukcija hotela President u Dubrovniku 2013. godine, diplomski rad, Sveučilište u Rijeci, Građevinski fakultet, Rijeka, 2020.

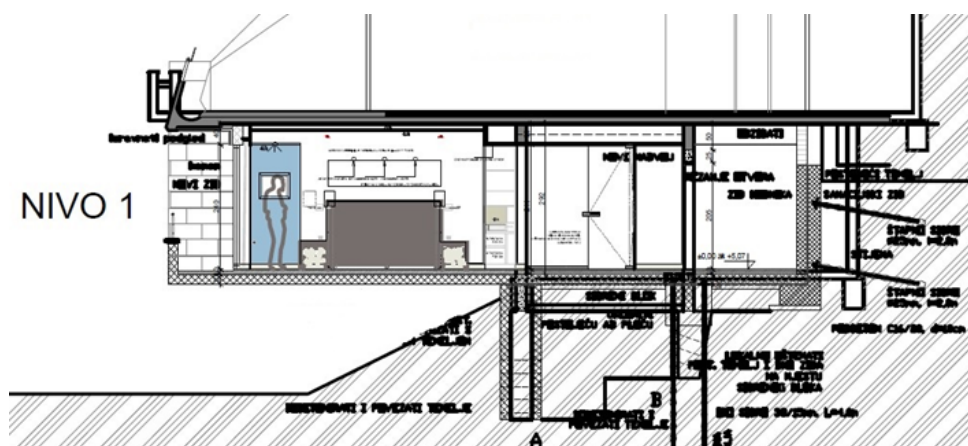
Slika 11. Presjek tzv. konzolne sobe u razini 1. Studio 92 d.o.o., Labin

Konstruktivno zahtjevan dio izvedbe bile su i tzv. konzolne sobe na etaži 1. Dužina konzole iznosi oko 6 m. Konstrukcija soba izvedena je iz visokostjenog nosača upetog u temelje i potporni zid uz pokos terena. Na visokostjene nosače horizontalno su oslonjene međukatne ploče. Temelji su ojačani sidrenim blokovima i štapnim sidrima u kamenu stijenu. Također je bilo potrebno iskopati dio novih hodnika kroz „živu stijenu“ ispod postojećih temelja soba. Iskop je bio zahtjevan i zbog skučenosti prostora (sl. 11).

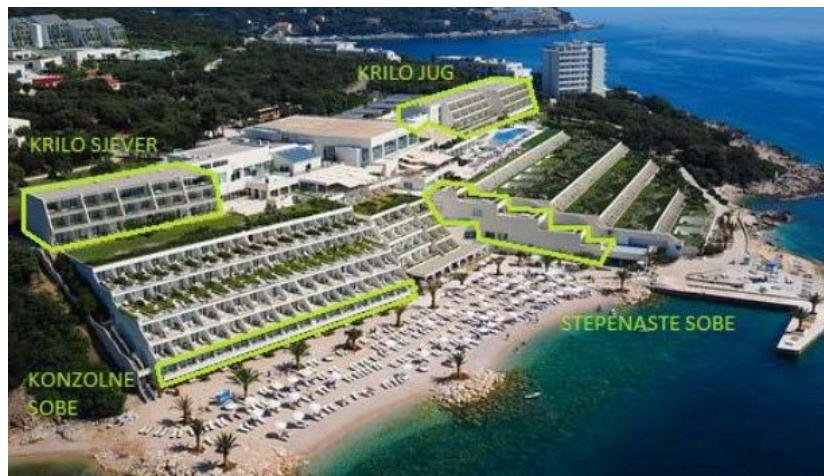
Slika 12. Shema dograđenih dijelova smještajnog trakta hotela. D. Sošić: Rekonstrukcija hotela President u Dubrovniku 2013. godine, diplomski rad, Sveučilište u Rijeci, Građevinski fakultet, Rijeka, 2020.
