OPTIMIZIRANJE PILOTSKE KONSTRUKCIJE ZA SANACIJU KLIZIŠTA ŠTEFANIĆI U ISTRI

PILE CONSTRUCTION OPTIMIZATION FOR THE ŠTEFANIĆI LANDSLIDE REMEDIATION IN ISTRIA

Martina Vivoda Prodan*, Marijana Prša*

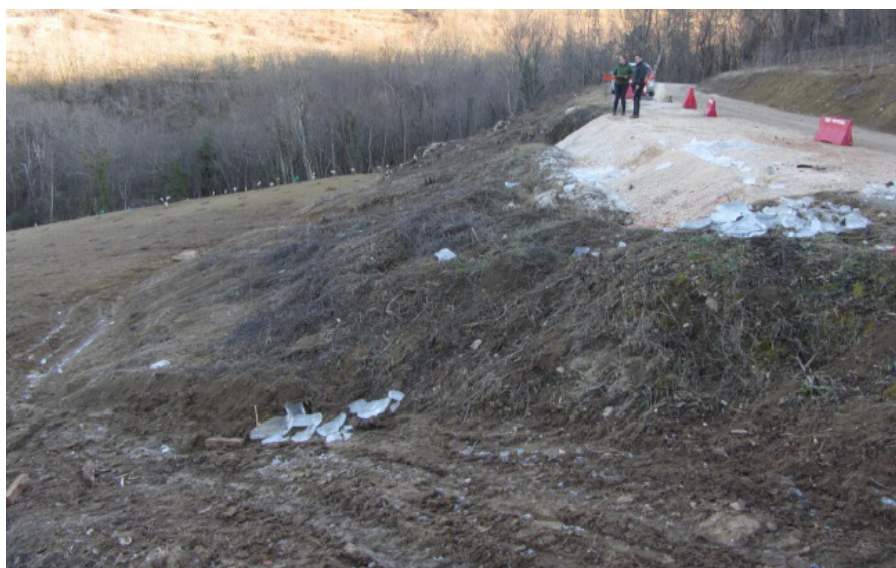
Slika 4. Oštećenje prometnice LC50059 uslijed klizanja [15]

Na klizištu je jasno definirana čeona pukotina i bokovi klizišta, zona usjedanja i zona akumulacije te nožica klizišta (Slika 4). Klizište je, s obzirom na distribuciju aktivnosti, progresivno jer se ploha sloma proširuje u smjeru kretanja. Materijal zahvaćen klizanjem je nasip ceste kojeg čine mješavina krupnozrnastog, sitnozrnastog tla i kršja. S obzirom na mehanizam pokreta, klizište se definira kao plitko rotacijsko klizanje u nasipu, čija duljina iznosi približno 19 m. Širina pokrenute mase je 16 m, a dubina pokrenute mase i dubina klizne plohe iznose približno 3,5 m.
