# Ugroženost kulturne baštine u priobalju PGŽ uslijed klimatskih promjena

Master's thesis / Diplomski rad

**Ugroženost kulturne baštine u priobalju PGŽ-a uslijed klimatskih  
promjena**

**Diplomski sveučilišni studij građevinarstva  
Urbano inženjerstvo  
Inženjerstvo obalnih građevina**

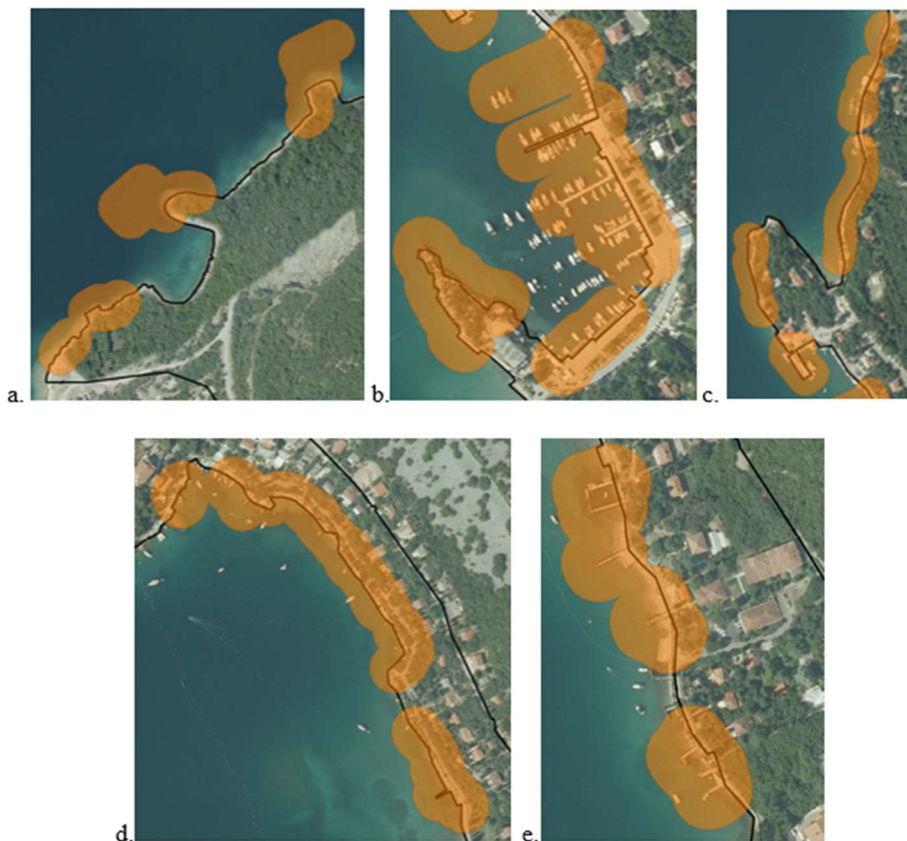
*Slika 48 Detaljan prikaz ugroženih dijelova kulturno-povijesne cjeline - povijesne urbane cjeline Omišlja*

Na slici 48, prikazani su detaljniji orto-foto prikazi ugroženih dijelova povijesne urbane cjeline Omišlja. Na slici 48 a, vidljivo je da je ranjivost ustanovljena za neizgrađeni dio Omišlja. No, na ostalim slikama (slika 48 b. – e.) jasno se vidi da su ranjiva izgrađena područja. Ugrožen je većinom izgrađeni dio obale sa stambenim i drugim zgradama te lukobrani. Radi zaštite stanovnika i drugih korisnika prostora te imovine bilo bi potrebno provesti dodatna istraživanja te utvrditi mjere zaštite.
