**Ugroženost kulturne baštine u priobalju PGŽ-a uslijed klimatskih  
promjena**

**Diplomski rad**

**Diplomski sveučilišni studij građevinarstva  
Urbano inženjerstvo  
Inženjerstvo obalnih građevina**

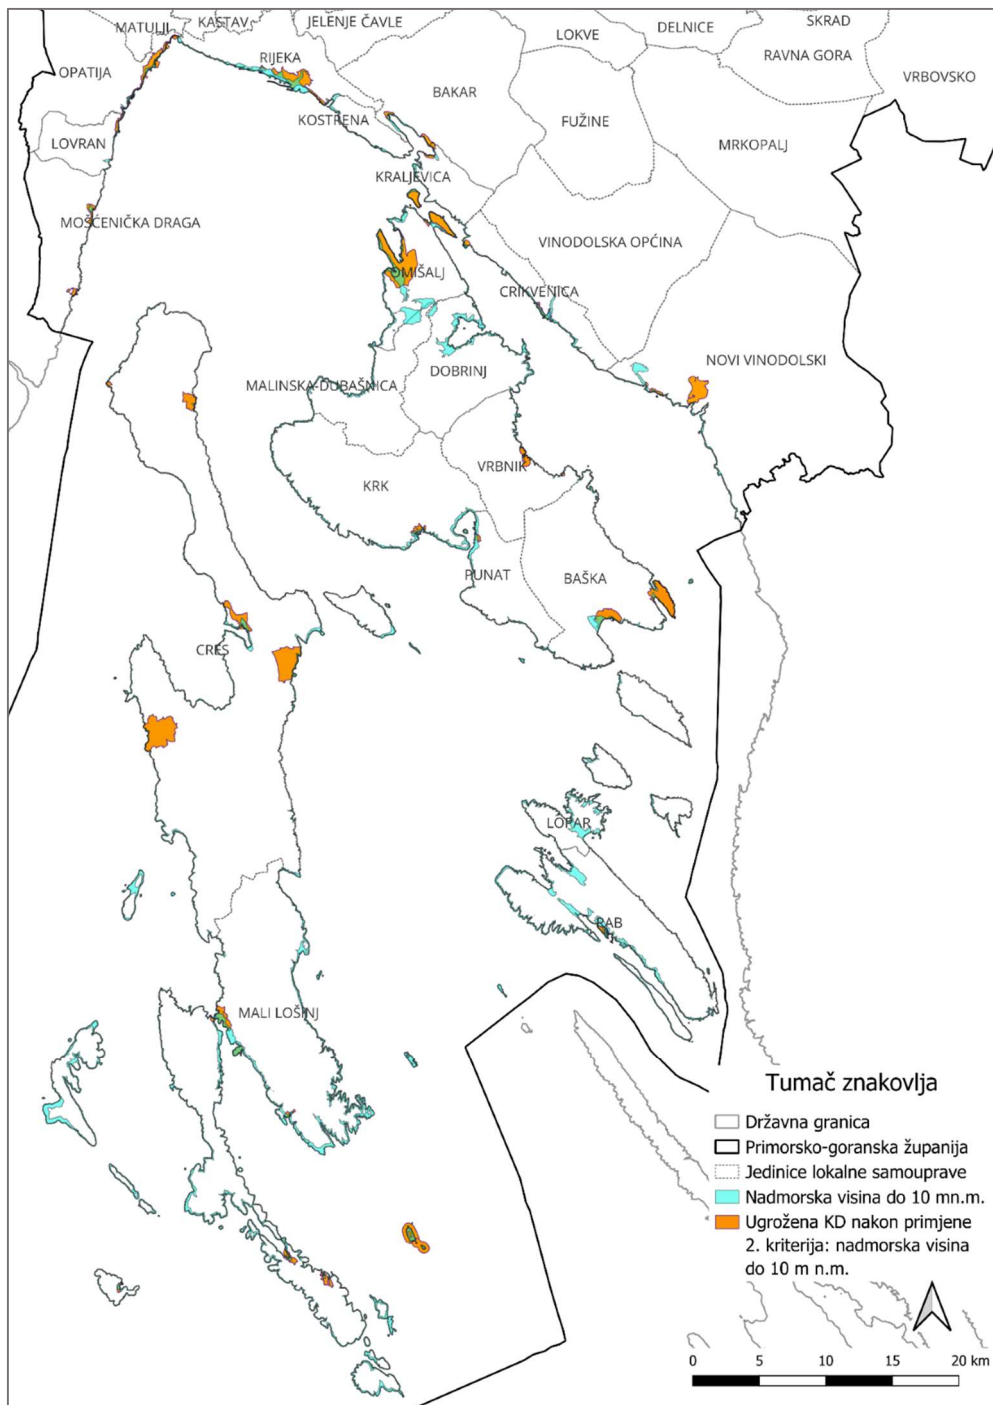
Slika 28 Rasprostranjenost KD-ova u PGŽ-u nakon primjene 2. kriterija: nadmorska visina do 10 m n. m.

Od 118 KD-ova koji su predstavljali ulazne podatke za primjenu drugog kriterija, 108 KD-ova zadovoljava drugi kriterij, a popis se nalazi u prilogu 5. ovog rada. Točnije samo 10 KD-ova se nalazi na visini većoj od 10 m n. m. Najviše KD-ova nalazi se na manjim mjestima otoka Krka te na području otoka Lošinja i Raba. Prema vrsti, ukupno je 66 pojedinačnih kulturnih dobara, 27 kulturno-povijesnih cjelina, 14 arheoloških kulturnih dobra

i jedan kulturni krajolik. Osim tablično, rezultati su prikazani i grafički na slici 28 te na kartografskom prikazu u prilogu 6. ovog rada.

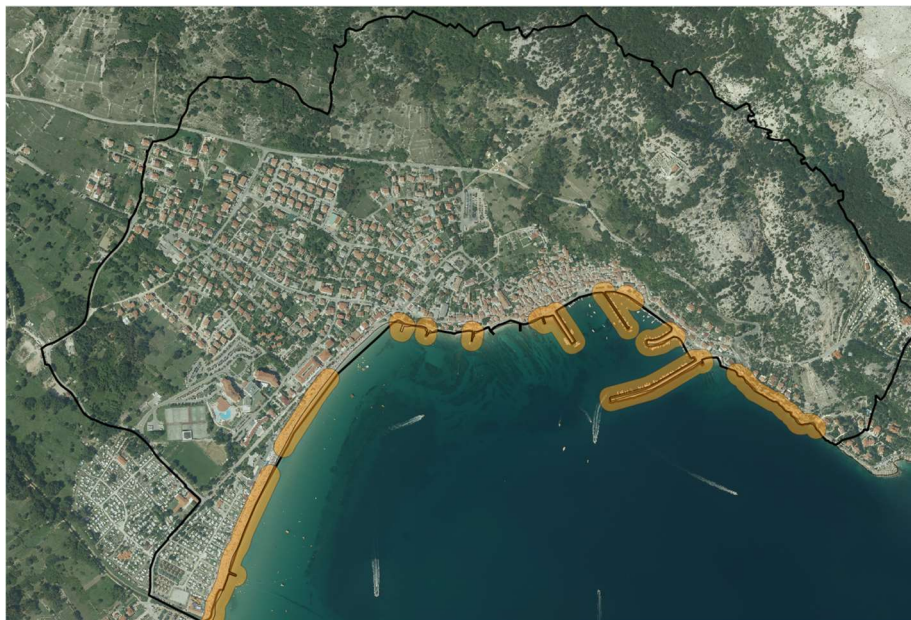
Za kulturno-povijesnu cjelinu Baška dobiveni su rezultati koji ukazuju na visoku razinu ugroženosti gotovo cijele obalne linije, što se može vidjeti i na orto-foto prikazu na slici 33.

*Slika 33 Ranjiva područja kulturno-povijesne cjeline Baška na orto-foto prikazu*

U narančasto obojanom obuhvatu koji je ugrožen nalaze se brojne stambene, ugostiteljske i gospodarske zgrade kao i lukobrani. Također, unutar ugrožene kulturno-povijesne cjeline se unutar narančastog obuhvata ne nalazi niti jedno drugo zaštićeno kulturno dobro. Iako su evidentno ugroženi samo dijelovi kulturno povijesne cjeline koji pojedinačno nemaju značajnu kulturološku vrijednost, trebalo bi provesti dodatna terenska istraživanja ugroženog područja kako bi se u budućnosti zaštitili ljudi i imovina od nepovoljnog djelovanja mora. Postojeće zgrade izgrađene su bez predviđanja opasnosti od podizanja razine mora, što se može zaključiti ako izvrši uvid u stvarno stanje na terenu. Primjer takve situacije prikazan je na slici 34 - stambena zgrada koja se nalazi na ugroženom dijelu obale u Baškoj. Na slici se vidi ulaz u kuću u nizu koji se nalazi na koti nižoj od kote betoniranog puta pored, a ulaznim vratima se pristupa s dvije silazne stepenice. Također, betonirani put nalazi se na ne značajno višoj koti od kote srednje morske razine. Na temelju fotografije može se zaključiti da zgrada nije zaštićena te bi u slučaju podizanja razine mora i djelovanja vjetera i valova, vjerojatno bila ugrožena od plavljenja. S obzirom na to da ova zgrada nije jedina nezaštićena na ovom području, u slučaju podizanja razine mora, potrebno je provesti dodatna terenska istraživanja

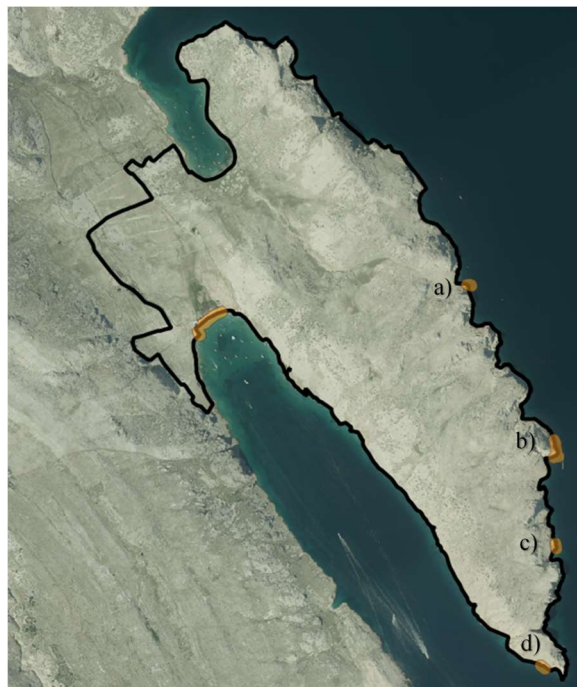
Sljedeće kulturno dobro za koje se dokazala ugroženost prema provedenoj analizi je kopneno arheološka zona Korintija, Bosar-Sokoli prikazana na slici 36 gdje su ugroženi dijelovi označeni slovima a) – d).

Slika 36 Kopneno arheološka zona Korintija, Bosar-Sokoli s vidljivim ugroženim manjim dijelovima - a), b), c), d)

Prema Registru RH, kopnena arheološka zona Korintija obuhvaća ostatke manjeg je bizantskog grada s akropolom, predgrađem i donjim gradom. Također, obuhvaća i vrijedan arhitektonski sklop koji obuhvaća ostatke kastrona. U uvali pored luke nalaze se ostaci nekadašnjeg naselja i manje Crkve sv. Nikole u čijoj se blizini nalazi još jedna manja crkva s tri apside nepoznata titulara [8]. S obzirom na to da je zbog lakšeg evidentiranja podataka u ovom radu, usvojeno da je ugrožena kopnena arheološka zona Korintija, važno je naglasiti da nije ugrožena cijela arheološka zona, već samo neki njezini dijelovi što je vidljivo na slici 21 gdje su ugroženi dijelovi označeni narančastom bojom. Može se vidjeti da je ustanovljena ranjivost za tek nekoliko manjih lokacija. Ranjive su četiri lokacije koje se nalaze na stjenovitoj obali i jedna lokacija na kojoj se nalazi uređena plaža. Na slici 37 vidljive su 4 manje ugrožene lokacije na stjenovitoj obali. Na dotičnim lokacijama nema izgrađenih građevina. S obzirom na to da se lokacije nalaze u sklopu arheološke zone, ne može se sa sigurnošću tvrditi postojanje arheoloških nalaza točno na tim manjim lokacijama za koje je ugroženost ustanovljena.

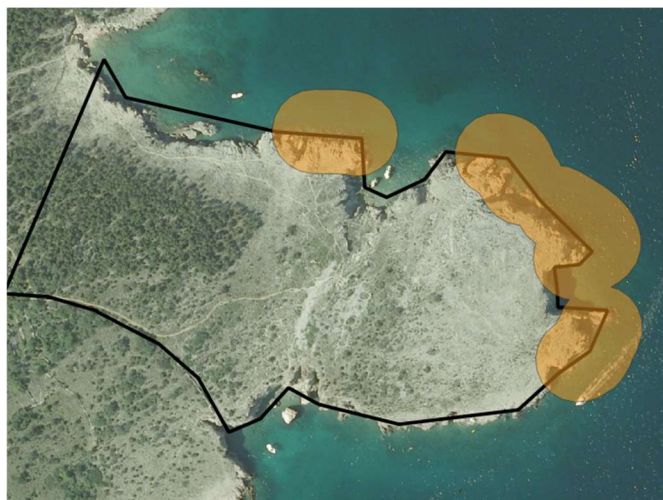
Iduće analizirano kulturno dobro je Arheološka zona Za Zidine – Mirine. Smješteno je u naselju Šilo na otoku Krku. Na slici 40 su na orto-foto prikazu označeni ugroženi dijelovi arheološke zone.

*Slika 40 Orto-foto prikaz arheološke zone Za Zidine-Mirine*

U zoni su pronađeni ostaci manje Bizantske utvrde justinijanovog vremena sagrađene sredinom 6. st. na prapovijesnom nasipu (slika 25). S obzirom na to da su ostaci utvrde smješteni u sredini arheološke zone, a ugroženi dio obuhvaća uski dio uz obalu, ostaci zidina nisu u opasnosti od mogućeg podizanja razine mora. S obzirom na to da je utvrda urušena i da se dijelovi utvrde nalaze na cijeloj površini prapovijesnog nasipa, preventivno je potrebno napraviti analizu zaštićenog područja kako bi se utvrdilo je li potrebno reagirati kako bi se eventualno ugroženi dijelovi baštine arhivirali i zaštitili.

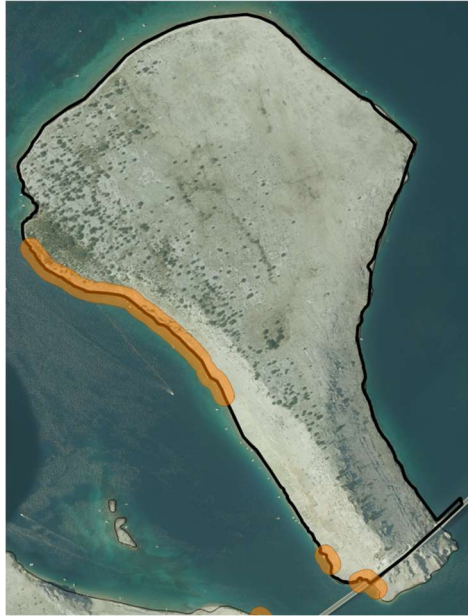
Između otoka Krka i Riječkog prstena, smješten je mali otok Sv. Marko. Otok je u cijelosti evidentiran kao zaštićeno kulturno dobro arheološka zona otoka Sv. Marko prikazana na slici 44. Prema objašnjenju u Registru RH, na otočiću se nalazi očuvan recinkt bedema ojačan povijenim kontraforima, kasnoantička cisterna i ostatci Crkve sv. Ivana Zlatoustog. Osim spomenutog, na otočiću su pronađeni ostaci ranosrednjovjekovne arhitekture. Istraživanjima je utvrđeno da se na otočiću odvijao život i u razdoblju srednjeg vijeka [8]. S obzirom na sva nalazišta na otoku koja opisuju jedan djelić povijesti tog kraja, otočić je zaštićen. Prema analizi provedenoj u ovom radu, samo je manji dio otoka ranjiv u slučaju podizanja razine mora. Iz tog razloga, potrebno je provesti dodatna istraživanja kako bi se utvrdilo jesu li na ugroženom području smještena neka bitna arheološka nalazišta.

*Slika 44 Orto-foto snimak arheološke zone otoka Sv. Marko*

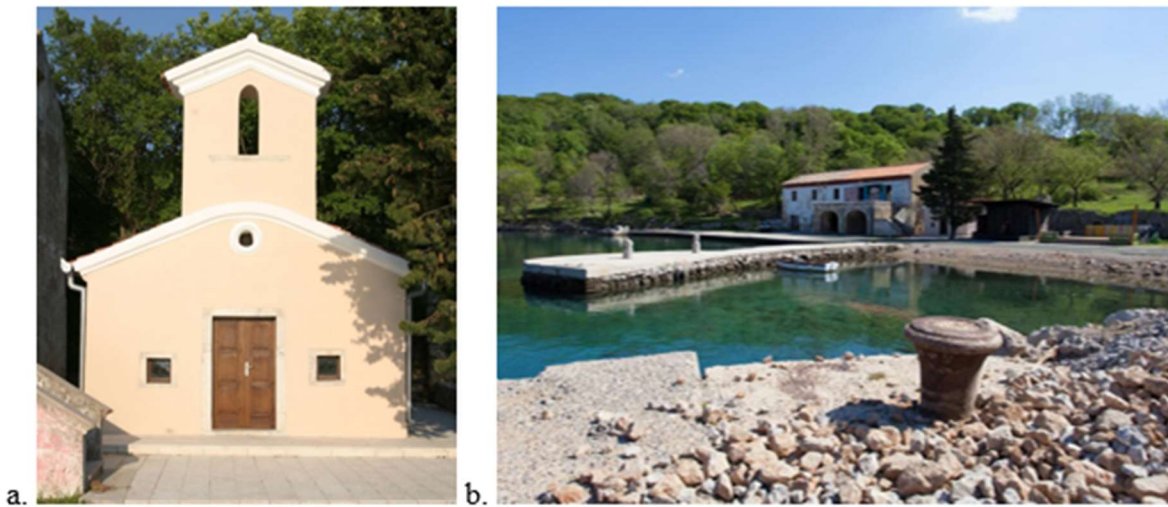
Stvarno stanje arheološke-etnološke zone Voz kao i Crkva sv. Josipa, prikazani su na slici 46. Prema ortofoto slikama (slika 45) i slikama stvarnog stanja (slika 46), zaključuje

se da je cijela uvala prilično ugrožena i da bi bilo potrebno poduzeti dodatna istraživanja i mjere zaštite.

Slika 46 Prikaz kulturnih dobara in situ: a. Crkva sv. Josipa i b. arheološko-etnološka zona Voz [8, 29]

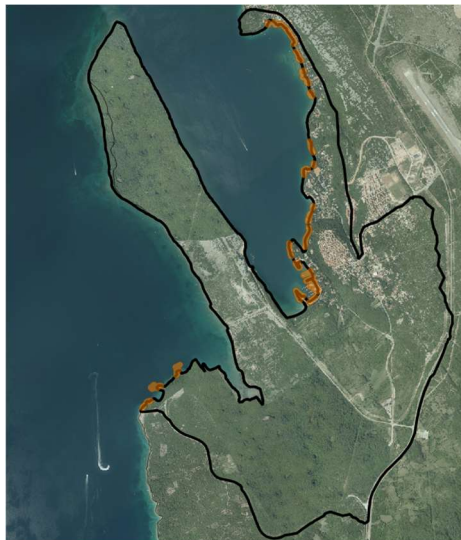
Od kulturnih dobara koja administrativno pripadaju Općini Omišalj, posljednje analizirana je povijesna urbana cjelina Omišlja. Na slici 47, prikazana je ugrožena kulturno-povijesna cjelina s narančasto opojenim ugroženim dijelovima.

Slika 47 Orto-foto prikaz kulturno-povijesne cjeline povijesne urbane cjeline Omišlja

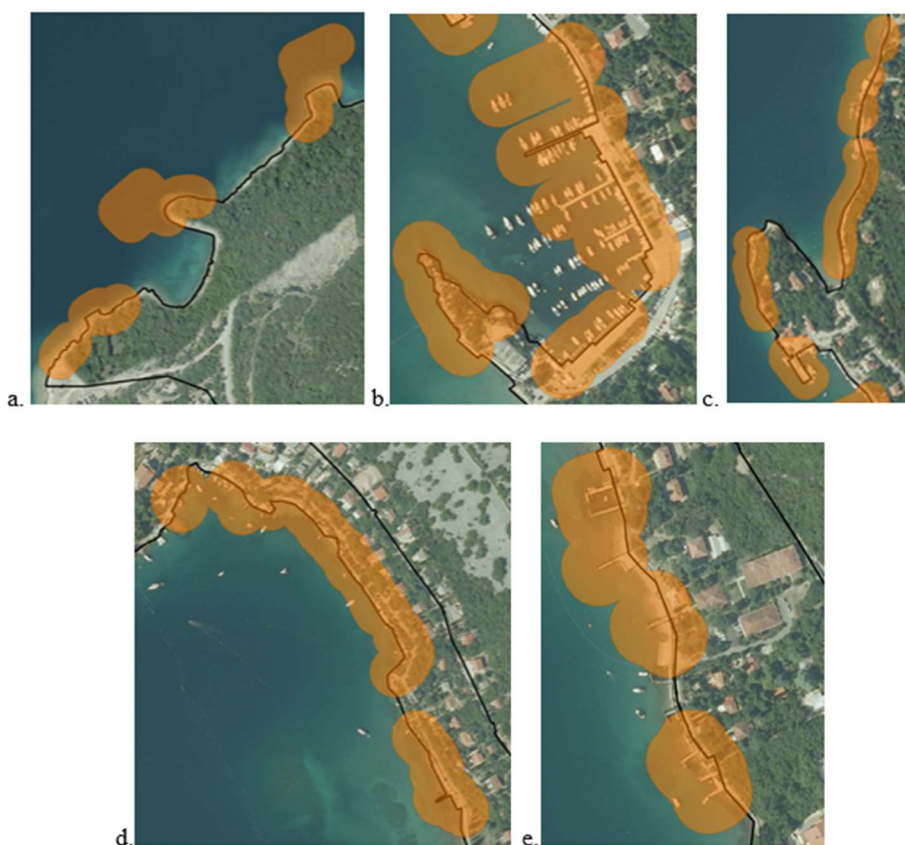
Na slici 48, prikazani su detaljniji orto-foto prikazi ugroženih dijelova povijesne urbane cjeline Omišlja. Na slici 48 a, vidljivo je da je ranjivost ustanovljena za neizgrađeni dio Omišlja. No, na ostalim slikama (slika 48 b. – e.) jasno se vidi da su ranjiva izgrađena područja. Ugrožen je većinom izgrađeni dio obale sa stambenim i drugim zgradama te lukobrani. Radi zaštite stanovnika i drugih korisnika prostora te imovine bilo bi potrebno provesti dodatna istraživanja te utvrditi mjere zaštite.

*Slika 48 Detaljan prikaz ugroženih dijelova kulturno-povijesne cjeline - povijesne urbane cjeline Omišlja*

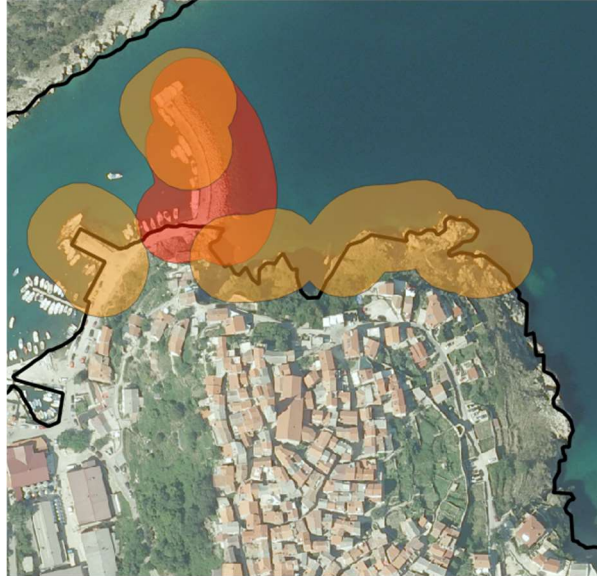
Kulturno-povijesna cjelina naselja Vrbnika nalazi se na izuzetno strmoj obali i velikoj visini, dok se samo manji dijelovi zaštićenog područja nalaze na visini manjoj od 10 m n. m., a koji se djelomično nalaze u obuhvatu visoke ili veoma visoke ranjivosti (slika 52)

*Slika 52 Orto-foto prikaz ugroženog dijela kulturno-povijesne cjeline naselja Vrbnika*

Iako se na temelju rezultata analize može pretpostaviti da je ugroženost pretežitog dijela obuhvata kulturno-povijesne cjeline naselja Vrbnika minimalna, potrebno je utvrditi u stvarno stanje na terenu i provesti dodatna istraživanja kako bi se potvrdila pretpostavka.

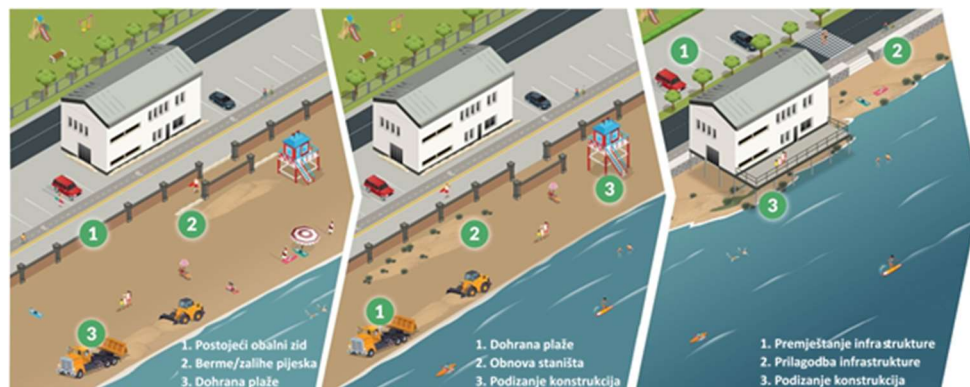
Slika 58 Moguća mjera zaštite ugroženog stambenog objekta na morskoj obali u San Diegu (SAD) [23]

Iako djelotvorna, ovakva rješenja nisu primjenjiva kada je u pitanju zaštita nepokretne kulturne baštine jer je u slučaju takve imovine bitno izbjeći svako mehaničko djelovanje na građevinu kako ne bi došlo do nepoželjnih fizičkih oštećenja. Osim toga, premještanje građevine može utjecati na vizuru vrijednog područja i na kulturološki značaj baštine. Stoga se ovakva rješenja ne mogu primjenjivati u svrhu zaštite ugroženih nepokretnih kulturnih dobara od podizanja razine mora.

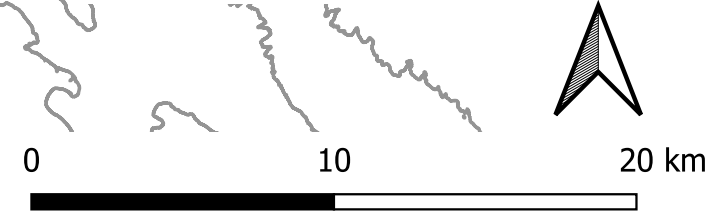
**PRILOG 6.**  
**RASPROSTRANJENOST KD-OVA U PGŽ-U NAKON**  
**PRIMJENE 2. KRITERIJA: NADMORSKA VISINA DO**  
**10 m n. m.**

Ugrožena KD nakon primjene 2. kriterija: nadmorska visina do 10 m n.m.
