Analiza stanja i prijedlog mjera za povećanje sigurnosti prometa u gradskom naselju Veli Vrh u Puli

Graduate thesis / Diplomski rad

**ANALIZA STANJA I PRIJEDLOG MJERA ZA POVEĆANJE SIGURNOSTI
PROMETA U GRADSKOM NASELJU VELI VRH U PULI**

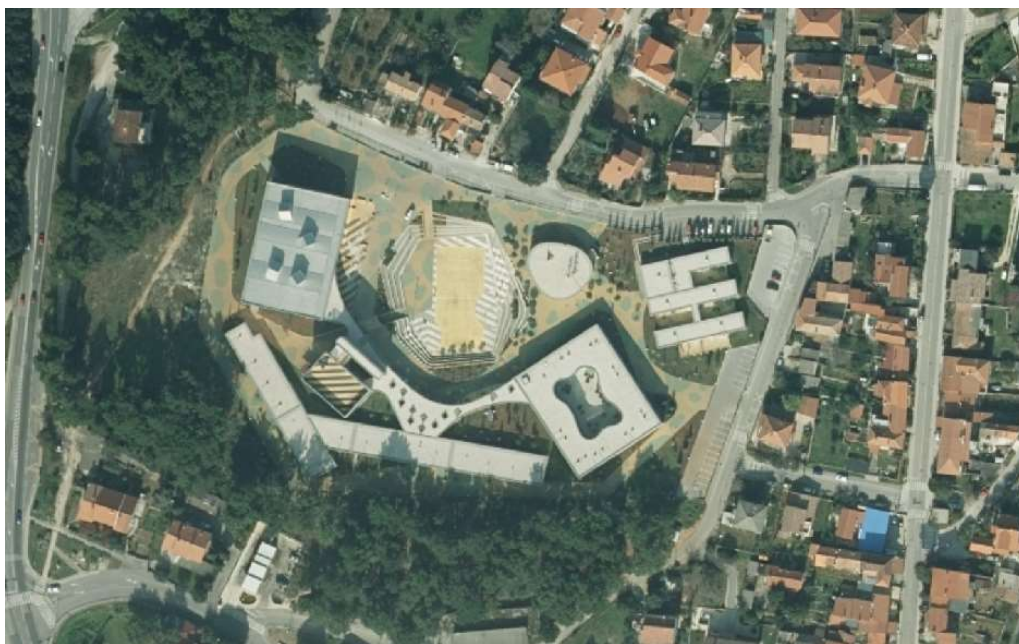
Slika 5. Obuhvat analize prometa u naselju Veli Vrh [11]

Prema GUP-u grada Pule na području škole i vrtića Veli Vrh u naselju Veli Vrh u Puli sa zapadne strane navedenog područja nalazi se glavna mjesna cesta, Vodnjanska cesta koja predstavlja izlaz iz grada Pule, spaja grad Pulu sa Vodnjanom. Sa sjeverne, istočne i južne strane područja nalaze se lokalne ulice sa pripadajućim pristupnim ulicama, putevima (Slika 5.).

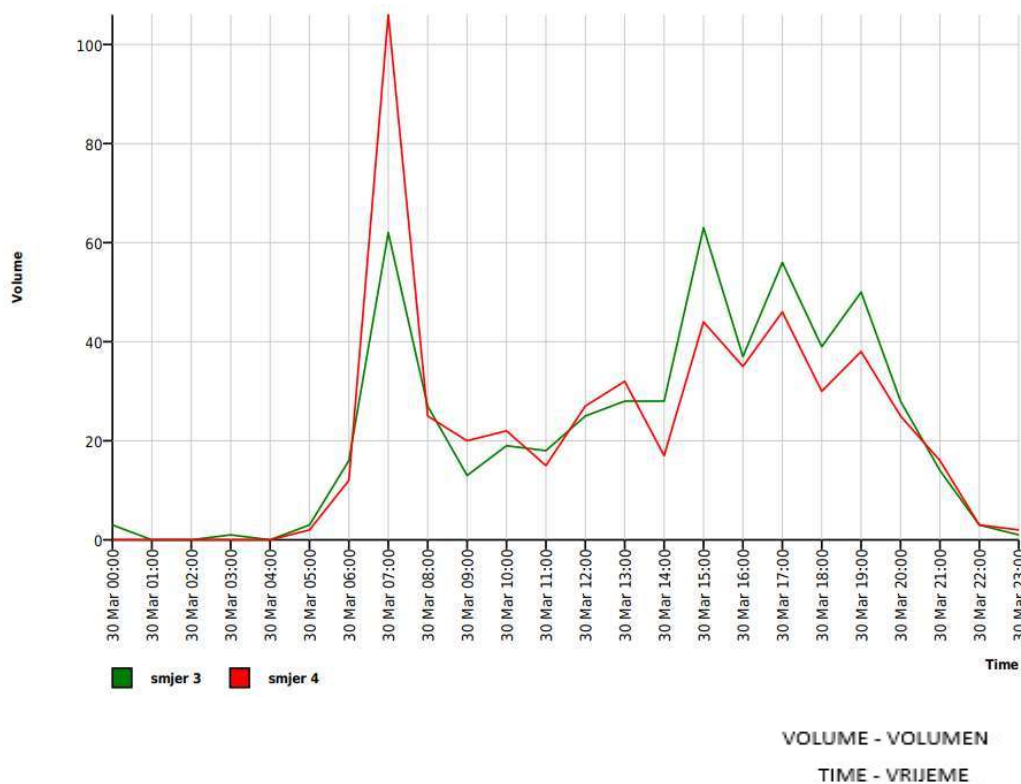
Slika 18. Grafikon odnosa broja prolaska vozila u odnosu na vrijeme prolaska na lokaciji 2

Slika 18. prikazuje grafikon odnosa broja prolaska vozila kroz promatranu prometnicu u odnosu na vrijeme prolaska. U jutro je za oba smjera vršni sat u isto vrijeme, u 7:00 sati, dok poslijepodne za smjer 3 vršni sat je u 15:00, a za smjer 4 u 17:00 sati. Količina vozila u prvom vršnom satu za smjer 3 je 65 vozila, za smjer 4 je 130 vozila, a u drugom vršnom satu za smjer 3 je 65 vozila, za smjer 2 je 45 vozila. Iz očitanih podataka možemo pretpostaviti da u navedeno vrijeme dolazi do pojave vršnih sati zbog odlaska na posao, djece u školu, vrtić, te odlaska kući sa posla, škole, vrtića. Povećani broj vozila u 17:00 i 19:00 sati poklapaju se sa izvanškolskim aktivnostima koje se u to vrijeme održavaju na igralištima i dvorani sa sjeverne strane zone škole i vrtića, na promatranj lokaciji.

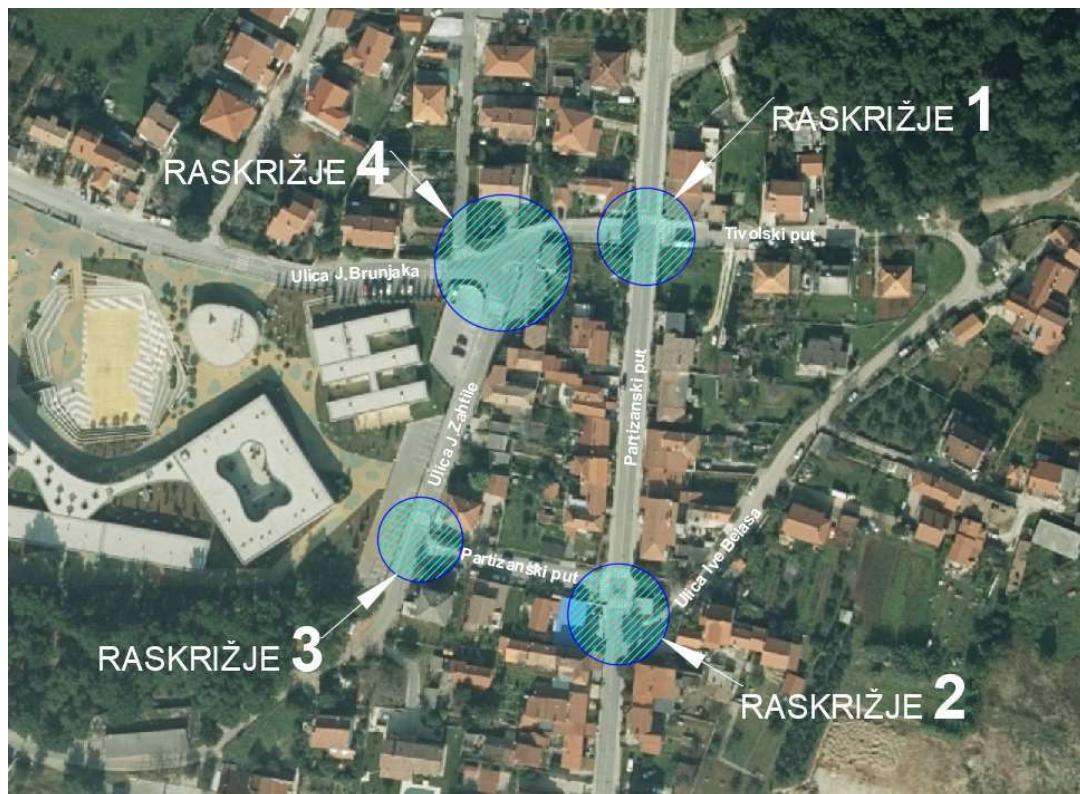
Slika 26. Analizirana raskrižja

U promatranoj zoni, na prometnicama u blizini škole i vrtića Veli Vrh u Puli provedena je analiza konfliktnih točaka na 4 raskrižja (slika 26).

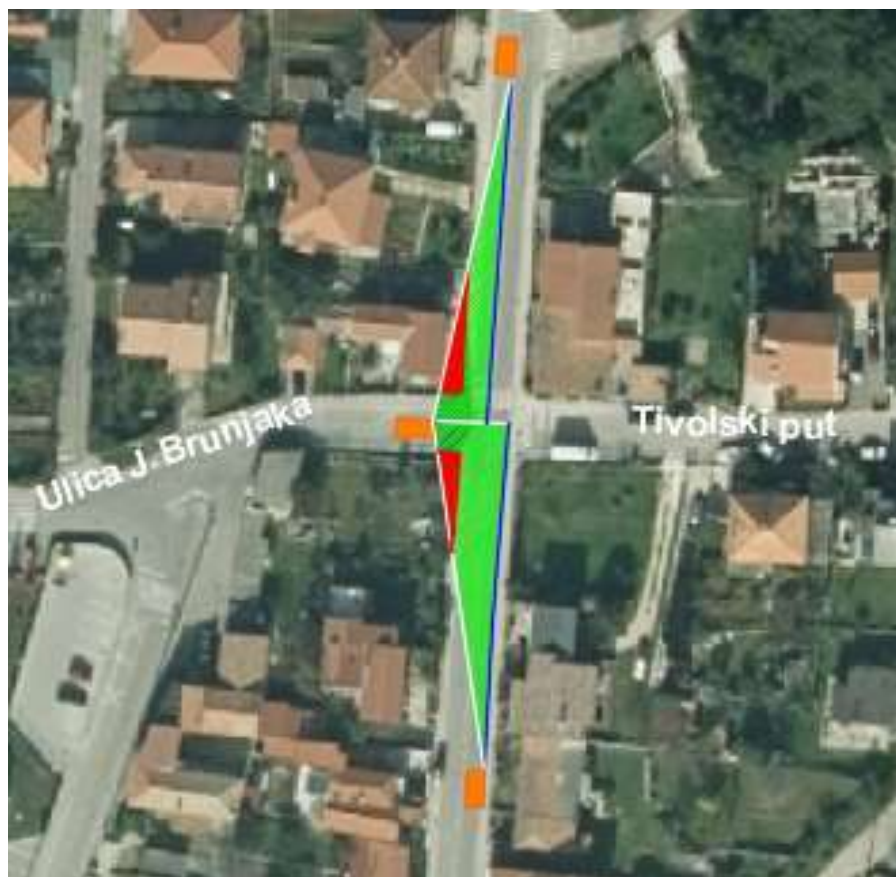
Slika 37. Preglednosti raskrižja Partizanski put (1) / Ulica Josipa Brunjaka

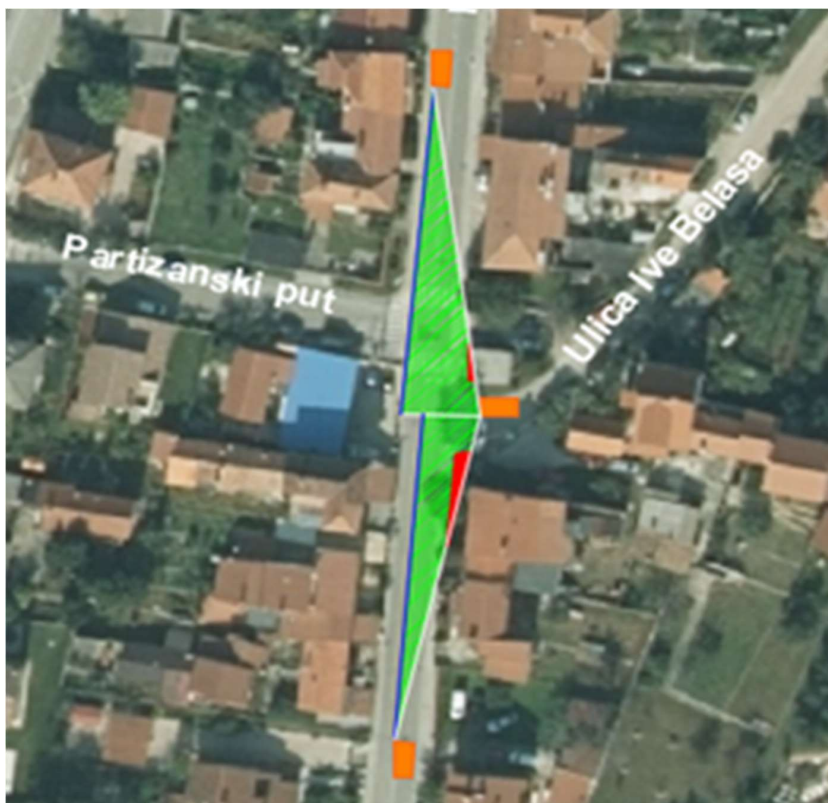
Slika 43. Preglednosti raskrižja Partizanski put (1) / Ulica Ive Belasa
