# Praćenje vremenskih i troškovnih aspekata na primjeru izgradnje višestambene zgrade u Benkovcu

Master's thesis / Specijalistički diplomski stručni

**Diplomski rad**

**Specijalistički diplomski stručni studij građevinarstva**  
**Upravljanje projektima**

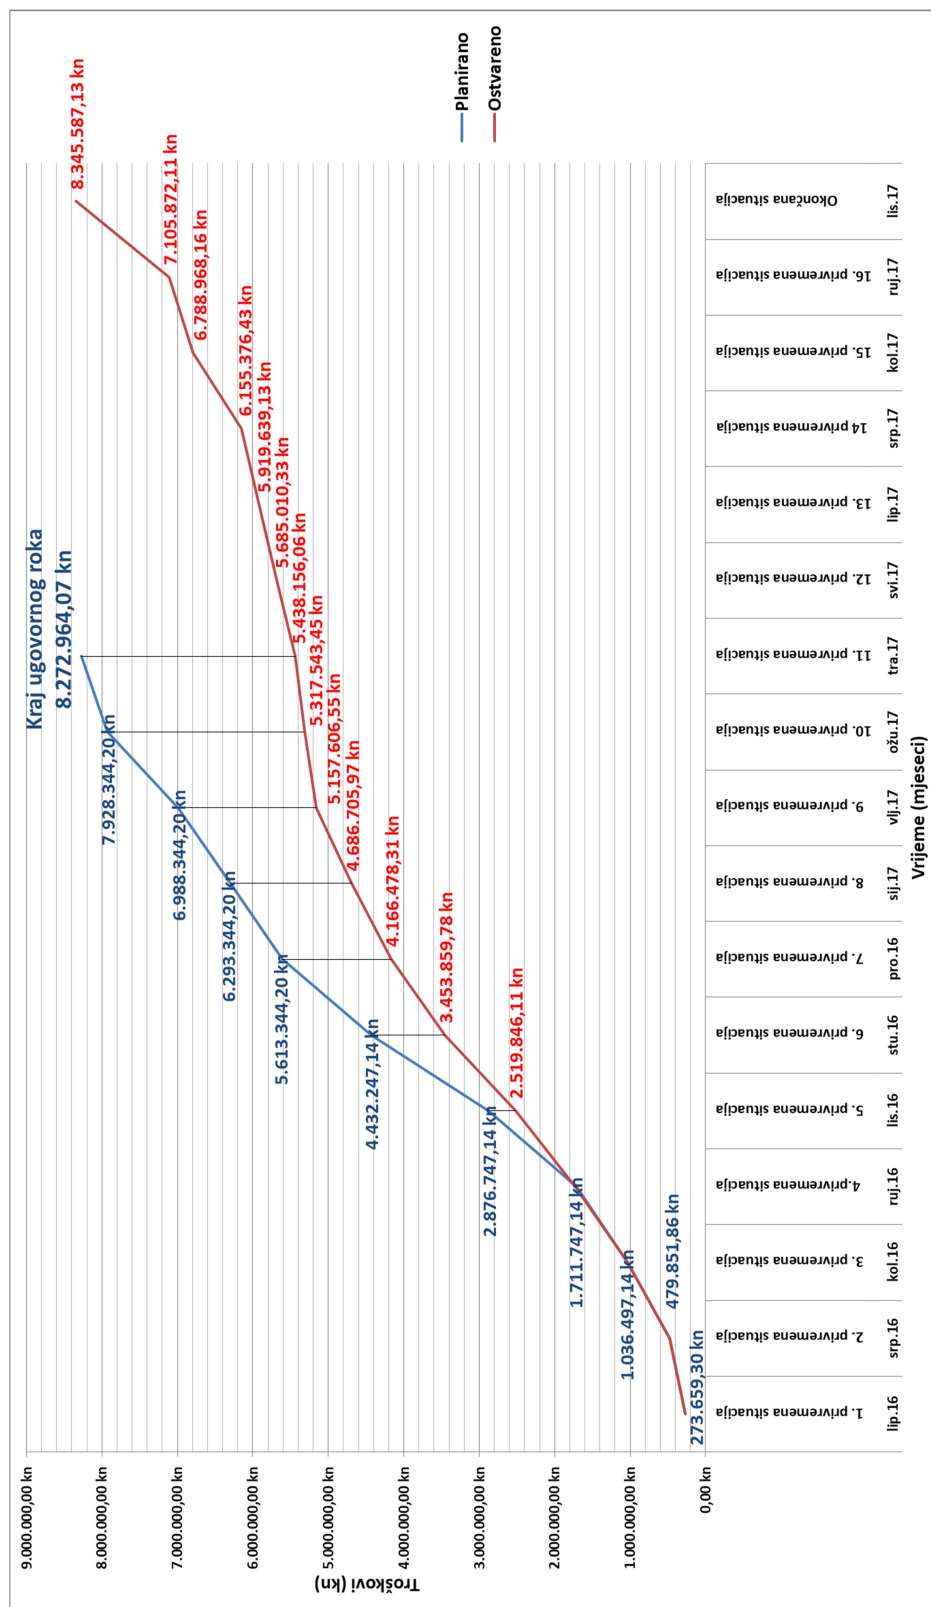
Graf 1: Odnosi planiranih i ostvarenih kumulativnih vrijednosti (S-krivulja)

Pošto je prema financijskom i dinamičkom planu 11. privremena situacija trebala biti okončana situacija, nakon nje nema planiranih vrijednosti te više nije moguće uspoređivati odnosno pratiti napredovanje radova što je prikazano grafom. (Graf 1)

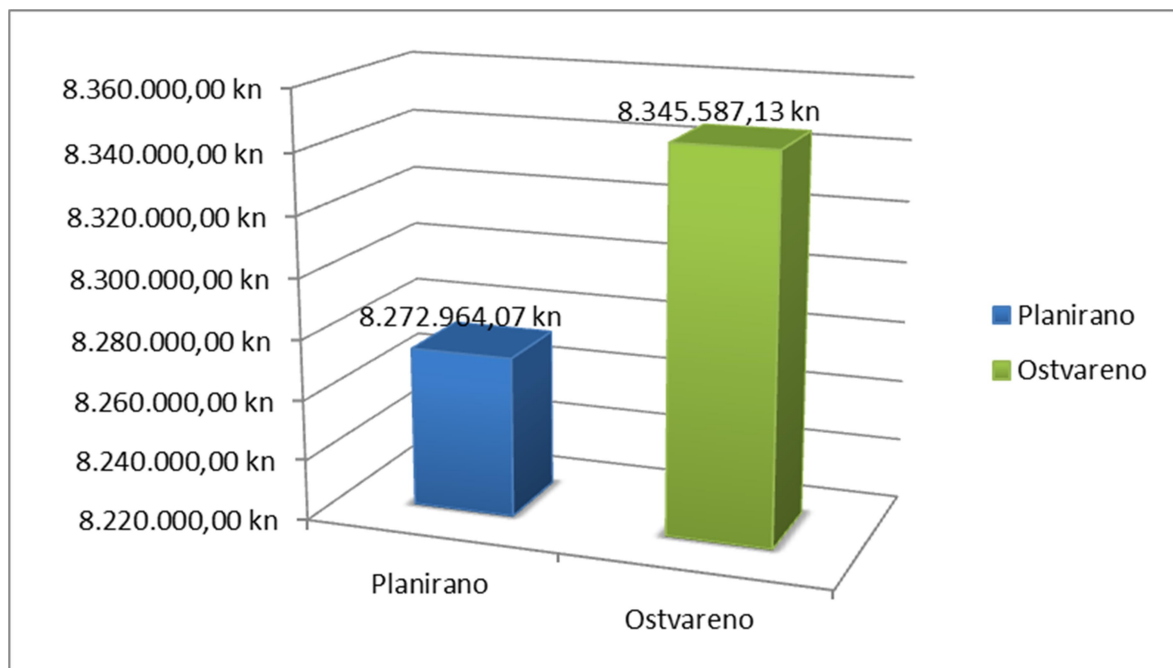
*Graf 8: Odnos planiranih i ostvarenih kumulativnih vrijednosti na kraju izvođenja radova*

Analizu financijskih odstupanja koji su utjecali na prekoračenje planiranog budžeta moguće je napraviti samo prema okončanoj situaciji i samostalnom istraživanju. Kada se govori o okončanoj situaciji koja je iznosila 8.345.587,13 kn vidljiva je razlika u odnosu na planiranu vrijednost koja iznosi 8.272.964,07 kn, što čini razliku od 72.623,06 kn. (Graf 8)
