**Ugroženost kulturne baštine u priobalju PGŽ-a uslijed klimatskih
promjena**

Diplomski rad

Rijeka, 2023.

**Diplomski sveučilišni studij građevinarstva
Urbano inženjerstvo
Inženjerstvo obalnih građevina**

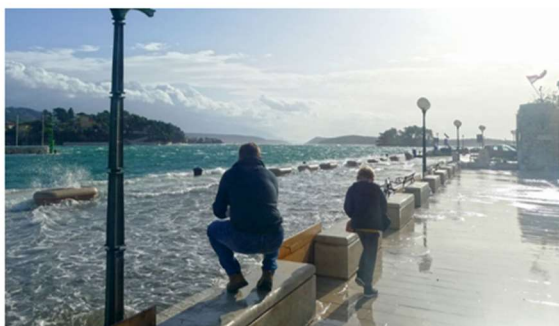
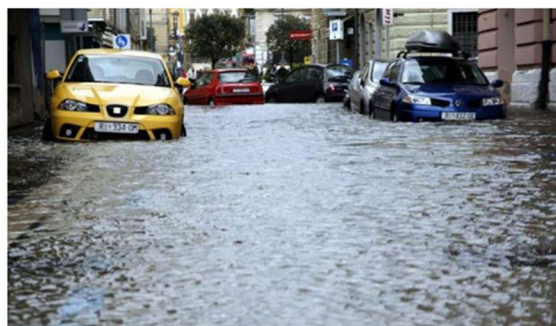
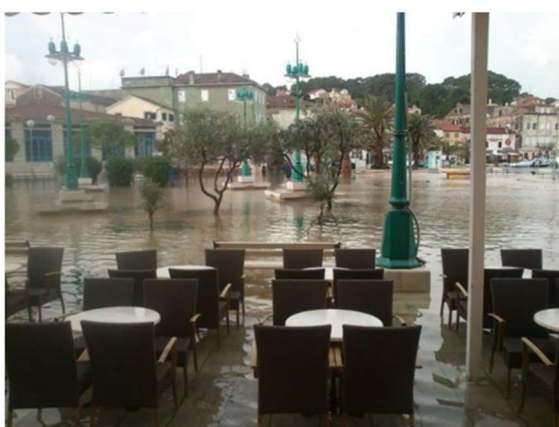
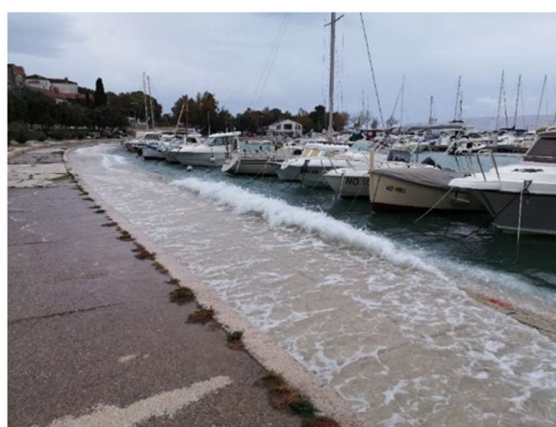
Slika 1 Zabilježena plavljenja u priobalnim naseljima PGŽ-a [1]

Klimatske promjene predstavljaju aktualan problem u svijetu jer uzrokuju sve učestalije nepredvidive vremenske neprilike koje postizanjem velikih intenziteta mogu biti štetne za ljude i okoliš. Na prostorima Republike Hrvatske (RH) konstantno je prisutan utjecaj klimatskih promjena, a jedan od najznačajnijih učinaka klimatskih promjena na hrvatskoj obali je podizanje razine mora [1]. Porast razine mora predstavlja jednu od glavnih posljedica klimatskih promjena, a može se definirati kao dugotrajan proces povećanja volumena morske površine [2] što se odražava kroz sve češće poplave uslijed ekstremnih plima. Prema gruboj analizi, na hrvatskoj obali se do kraja 21. st., predviđa porast razine mora između 9 i 88 cm [3]. Takav porast razine mora mogao bi uzrokovati plavljenje dijelova naselja smještenih na obali uslijed čega bi moglo doći do oštećenja obalne infrastrukture i zgrada, ali i do drugih negativnih posljedica za stanovništvo i okoliš u obalnom području [1]. Na slici 1 dan je primjer plavljenja obalnog područja za neka naselja u Primorsko-goranskoj županiji (PGŽ).

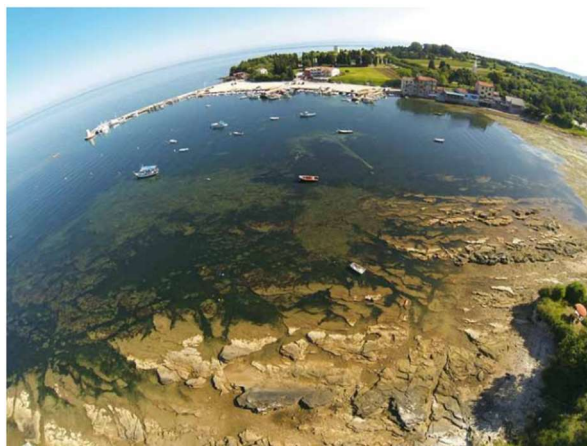
Lokalitet koji je pretrpio posljedice podizanja razine mora je nekadašnja antička luka u Savudriji u Istri (slika 3). Nalazište antičke luke je zaštićeno nepokretno kulturno dobro koje je dijelom potopljeno pa se klasificira kao kopneno-podvodno arheološko nalazište [8].

Slika 3 Zračni snimak luke Savudrija [10]

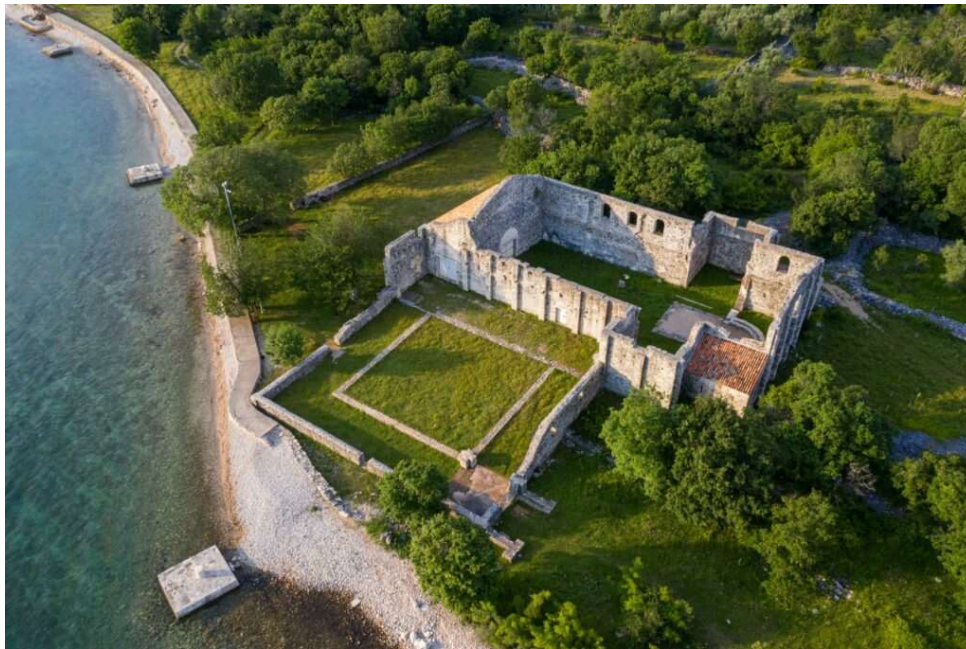
Kompleks Mirine-Fulfinum, prikazan na slici 9, spada u zaštićenu nepokretnu kulturnu baštinu RH. Smješten je u uvali Sepen pod Omišljem na otoku Krku. Procijenjena datacija je od 1. st. n. e. do 16. st. n. e. Kompleks obuhvaća baziliku koja je sačuvana do visine krovišta te kao takva predstavlja jedini sačuvani sakralni objekt tog tipa u cijelom Hrvatskom primorju [20]. Crkva na Mirinama sagrađena je u periferiji antičkog grada Fulfinuma.

Slika 9 Kompleks Mirine-Fulfinum s arheološkim nalazištem na otoku Krku [21]

Kao što se na slici 9 može primijetiti, Kompleks Mirine je smješten na uskom obalnom području zbog čega se ne smije zanemariti mogući utjecaj mora na građevinu. S obzirom da se razina mora konstantno povećava, a to se očekuje i u budućnosti zbog klimatskih promjena, za sve građevine smještene uz more, poput ove u sklopu kompleksa Mirine-Fulfinum (slika 10), postoji potencijalna opasnost.

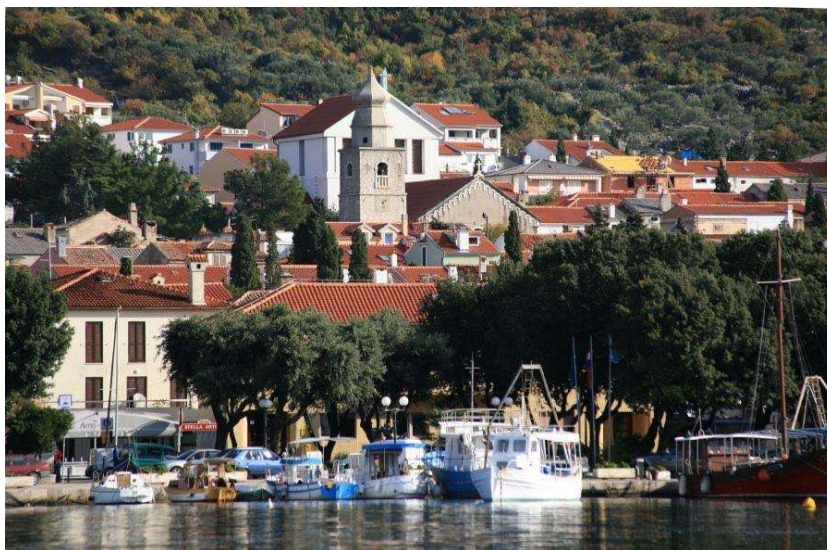
Ruralna cjelina naselja Punat zaštićena je kulturno-povijesna cjelina smještena na jugozapadnom dijelu otoka Krka u sklopu općine Punat (slika 12). Zaštićena cjelina bogata je povijesnim građevinama i arheološkim nalazima još iz doba Antike. U zaštićenom području se nalaze kulturno povijesni spomenici koji obuhvaćaju crkve od kulturno-povijesnog značaja, kuće i drugi značajni objekti te bitni arheološki nalazi.

Slika 12 Kulturno-povijesna cjelina Punat

Kao što je vidljivo na slici 12, zaštićena kulturno-povijesna cjelina Punat smještena je u uskom obalnom području. U sklopu studije ranjivosti obalnog područja PGŽ-a provedene 2022. godine [1], za Punat je istražena ranjivost koja je izražena i na temelju varijable plavljenja gdje je u konačnici dobivena linija ranjivosti koja ukazuje na to da velik dio obale na području općine Punat ima veoma visoku ranjivost te je u opasnosti od plavljenja. Pružanje linije ranjivosti na obali ruralne cjeline naselja Punat prikazano je na slici 13.

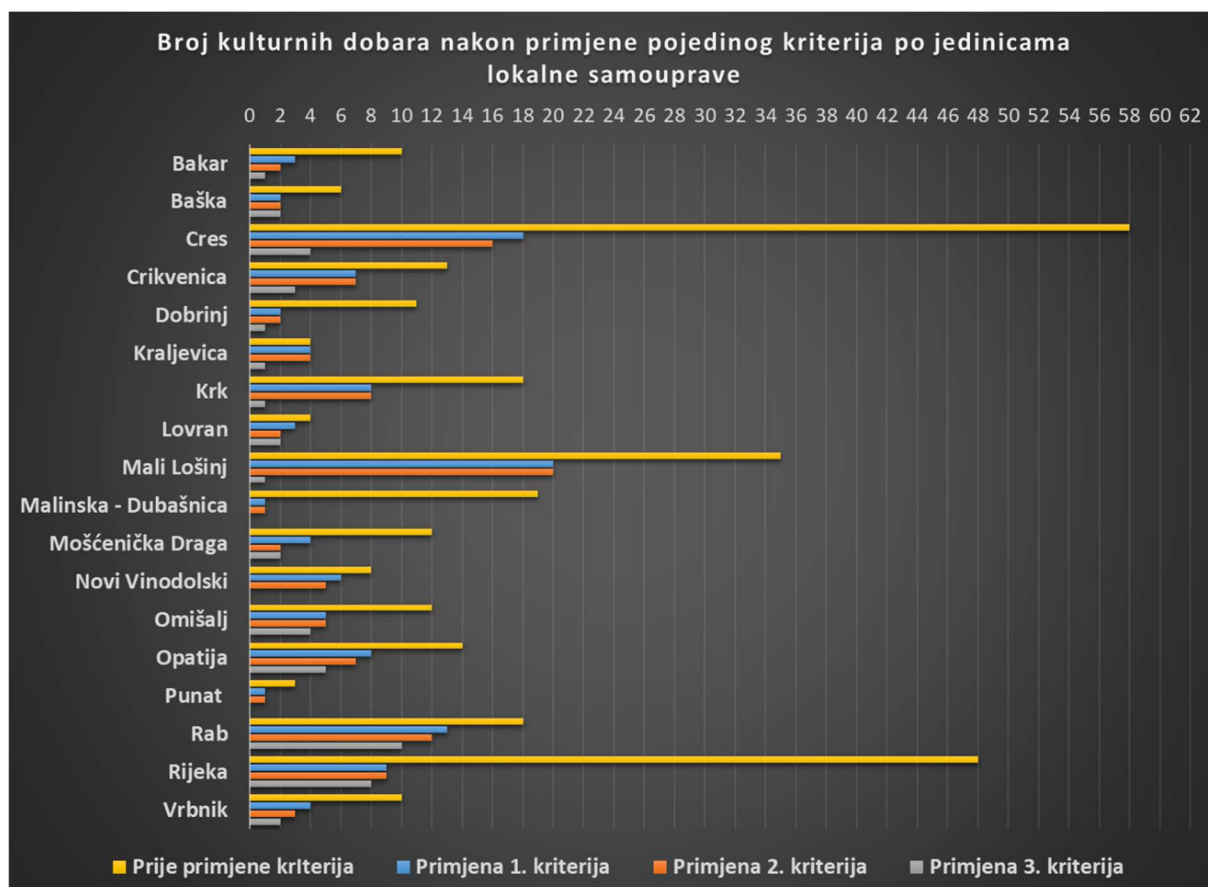
Nakon iskaza statističkih podataka za primijenjenu metodologiju istraživanja, uslijedila je sinteza rezultata radi lakšeg uvida u podatke i jednostavnije analize dobivenih podataka. U priloženom grafičkom prikazu na slici 30 prikazana je rasprostranjenost kulturnih dobara po jedinicama lokalne samouprave u PGŽ-u nakon primjene sva tri utvrđena kriterija.

Slika 30 Broj kulturnih dobara prije i nakon primjene pojedinog kriterija po jedinici lokalne samouprave

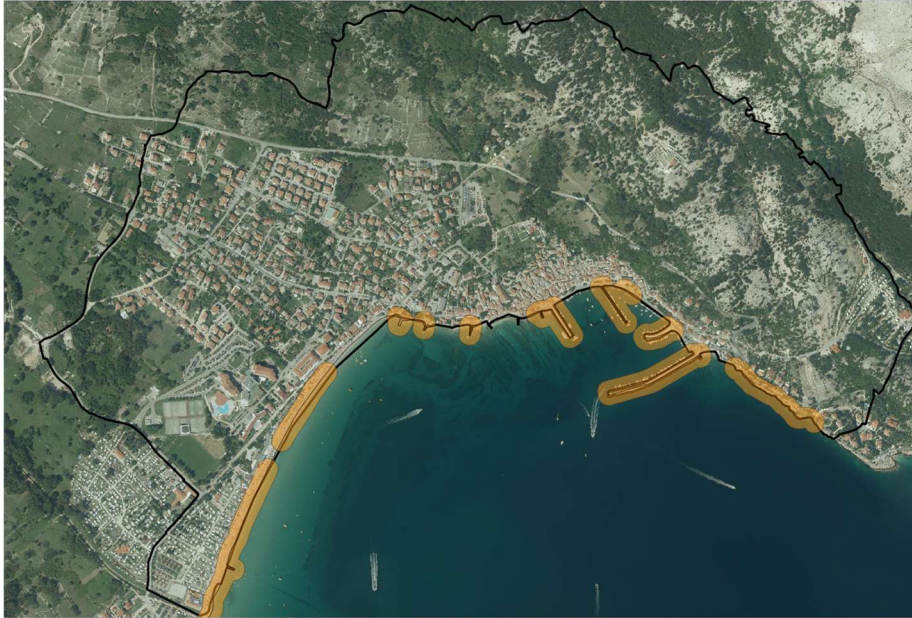
Slika 33 Ranjiva područja kulturno-povijesne cjeline Baška na orto-foto prikazu

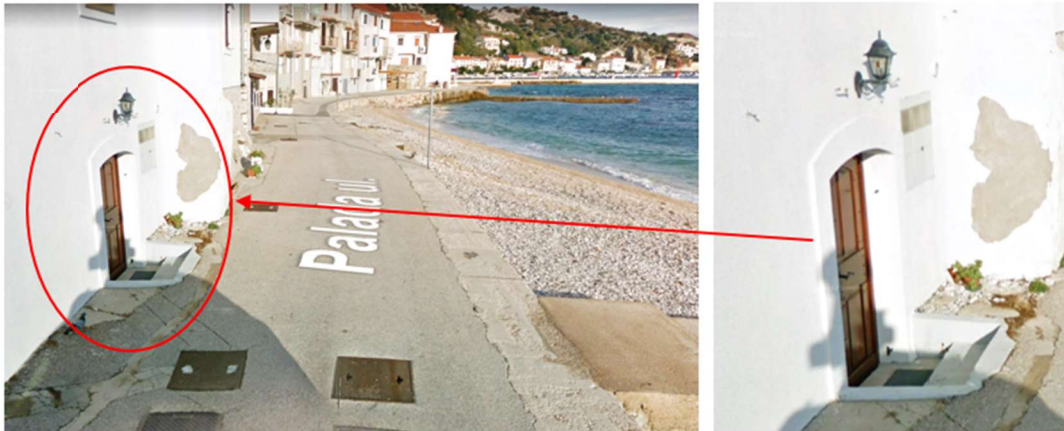
U narančasto obojanom obuhvatu koji je ugrožen nalaze se brojne stambene, ugostiteljske i gospodarske zgrade kao i lukobrani. Također, unutar ugrožene kulturno-povijesne cjeline se unutar narančastog obuhvata ne nalazi niti jedno drugo zaštićeno kulturno dobro. Iako su evidentno ugroženi samo dijelovi kulturno povijesne cjeline koji pojedinačno nemaju značajnu kulturološku vrijednost, trebalo bi provesti dodatna terenska istraživanja ugroženog područja kako bi se u budućnosti zaštitili ljudi i imovina od nepovoljnog djelovanja mora. Postojeće zgrade izgrađene su bez predviđanja opasnosti od podizanja razine mora, što se može zaključiti ako izvrši uvid u stvarno stanje na terenu. Primjer takve situacije prikazan je na slici 34 - stambena zgrada koja se nalazi na ugroženom dijelu obale u Baškoj. Na slici se vidi ulaz u kuću u nizu koji se nalazi na koti nižoj od kote betoniranog puta pored, a ulaznim vratima se pristupa s dvije silazne stepenice. Također, betonirani put nalazi se na ne značajno višoj koti od kote srednje morske razine. Na temelju fotografije može se zaključiti da zgrada nije zaštićena te bi u slučaju podizanja razine mora i djelovanja vjetera i valova, vjerojatno bila ugrožena od plavljenja. S obzirom na to da ova zgrada nije jedina nezaštićena na ovom području, u slučaju podizanja razine mora, potrebno je provesti dodatna terenska istraživanja

Slika 34 Prilaz ulazu u stambenu zgradu na šetnici uz obalu u kulturno-povijesnoj cjelini Baška: a.-prilaz na šetnici s vidljivom udaljenosti od obalne linije, b.- prilaz s vidljivim silaznim stepenicama

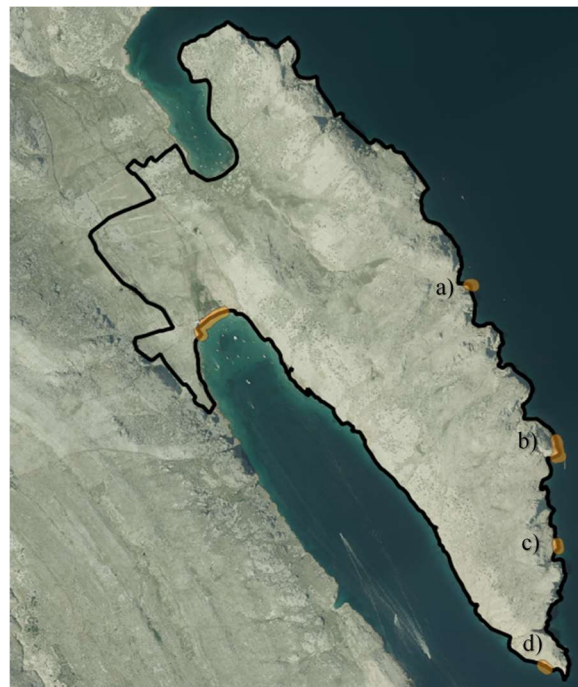
Sljedeće kulturno dobro za koje se dokazala ugroženost prema provedenoj analizi je kopneno arheološka zona Korintija, Bosar-Sokoli prikazana na slici 36 gdje su ugroženi dijelovi označeni slovima a) – d).

Slika 36 Kopneno arheološka zona Korintija, Bosar-Sokoli s vidljivim ugroženim manjim dijelovima - a), b), c), d)

Prema Registru RH, kopnena arheološka zona Korintija obuhvaća ostatke manjeg je bizantskog grada s akropolom, predgrađem i donjim gradom. Također, obuhvaća i vrijedan arhitektonski sklop koji obuhvaća ostatke kastrona. U uvali pored luke nalaze se ostaci nekadašnjeg naselja i manje Crkve sv. Nikole u čijoj se blizini nalazi još jedna manja crkva s tri apside nepoznata titulara [8]. S obzirom na to da je zbog lakšeg evidentiranja podataka u ovom radu, usvojeno da je ugrožena kopnena arheološka zona Korintija, važno je naglasiti da nije ugrožena cijela arheološka zona, već samo neki njezini dijelovi što je vidljivo na slici 21 gdje su ugroženi dijelovi označeni narančastom bojom. Može se vidjeti da je ustanovljena ranjivost za tek nekoliko manjih lokacija. Ranjive su četiri lokacije koje se nalaze na stjenovitoj obali i jedna lokacija na kojoj se nalazi uređena plaža. Na slici 37 vidljive su 4 manje ugrožene lokacije na stjenovitoj obali. Na dotičnim lokacijama nema izgrađenih građevina. S obzirom na to da se lokacije nalaze u sklopu arheološke zone, ne može se sa sigurnošću tvrditi postojanje arheoloških nalaza točno na tim manjim lokacijama za koje je ugroženost ustanovljena.

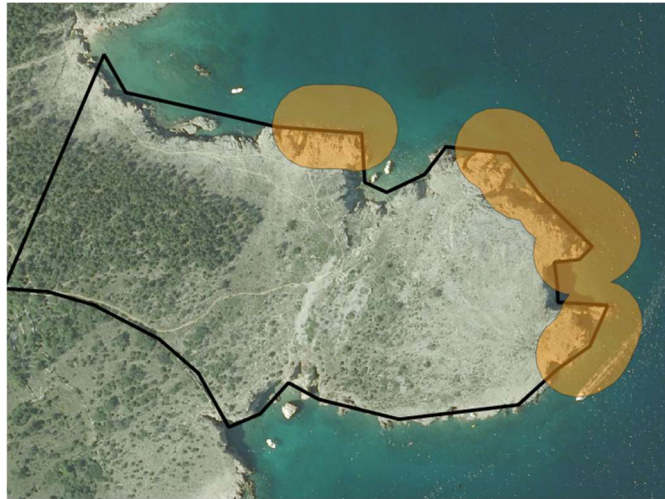
Iduće analizirano kulturno dobro je Arheološka zona Za Zidine – Mirine. Smješteno je u naselju Šilo na otoku Krku. Na slici 40 su na orto-foto prikazu označeni ugroženi dijelovi arheološke zone.

Slika 40 Orto-foto prikaz arheološke zone Za Zidine-Mirine

U zoni su pronađeni ostaci manje Bizantske utvrde justinijanovog vremena sagrađene sredinom 6. st. na prapovijesnom nasipu (slika 25). S obzirom na to da su ostaci utvrde smješteni u sredini arheološke zone, a ugroženi dio obuhvaća uski dio uz obalu, ostaci zidina nisu u opasnosti od mogućeg podizanja razine mora. S obzirom na to da je utvrda urušena i da se dijelovi utvrde nalaze na cijeloj površini prapovijesnog nasipa, preventivno je potrebno napraviti analizu zaštićenog područja kako bi se utvrdilo je li potrebno reagirati kako bi se eventualno ugroženi dijelovi baštine arhivirali i zaštitili.

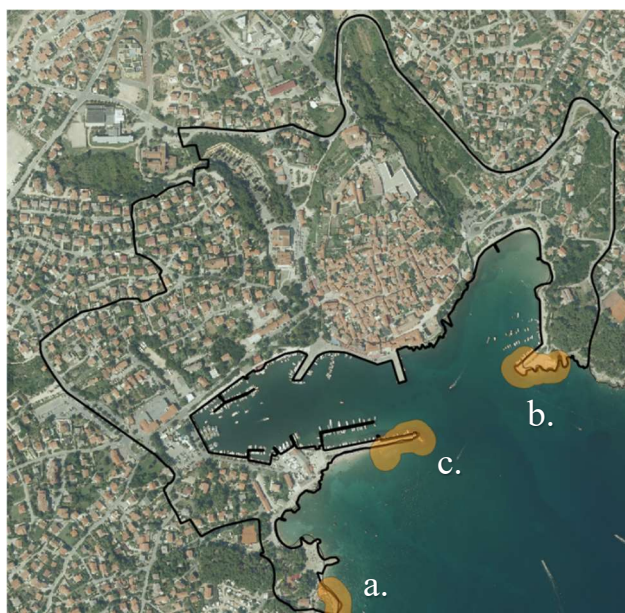
Kulturno-povijesna cjelina grada Krka obuhvaća veliku urbanu cjelinu grada Krka čiji temelji nastaju u rimskom razdoblju, a grad se kroz povijest nastavlja razvijati i stvarati baštinu koja je danas zaštićena. Na orto-foto prikazu (slika 26) može se vidjeti da su od cijele kulturno-povijesne cjeline grada Krka ugrožene samo tri manje lokacije.

Slika 42 Orto-foto prikaz kulturno-povijesne cjeline grada Krka

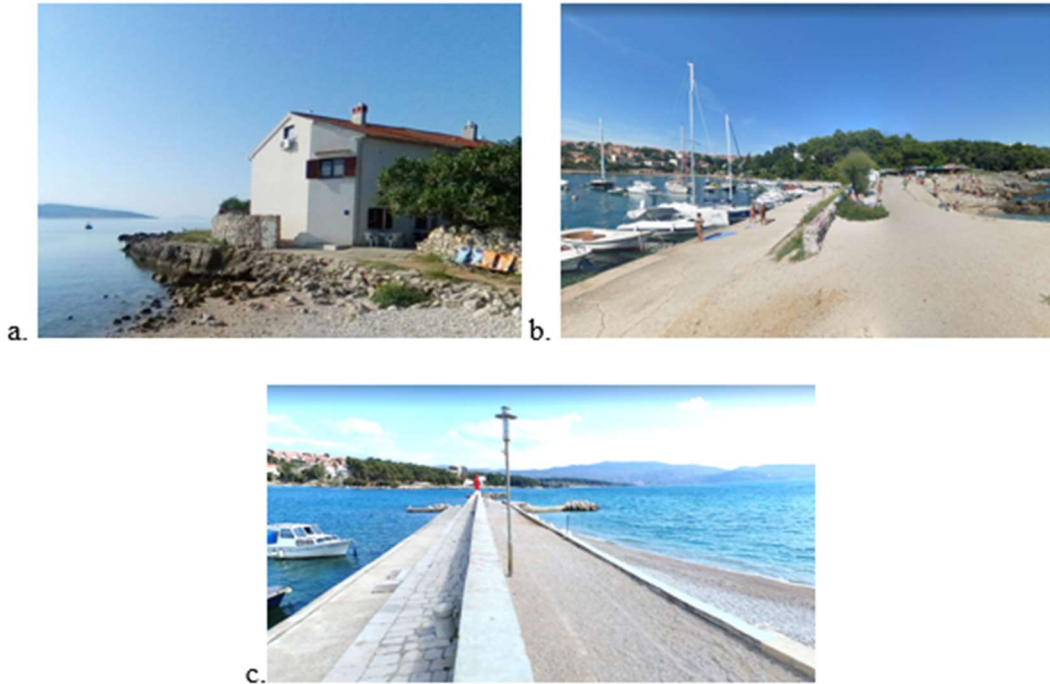
razine mora najnepovoljnije može utjecati na stambene zgrade od kojih je jedna prikazana i na slici 43 a. Utjecaj mora na lukobrane prikazane na slikama 43 b. i 43 c. može se očitovati u vidu prelijevanja i drugih oštećenja ukoliko dimenzije lukobrana više ne odgovaraju novonastaloj situaciji uslijed podizanja razine mora.

Slika 43 Ugroženi dijelovi kulturno-povijesne cjeline grada Krka

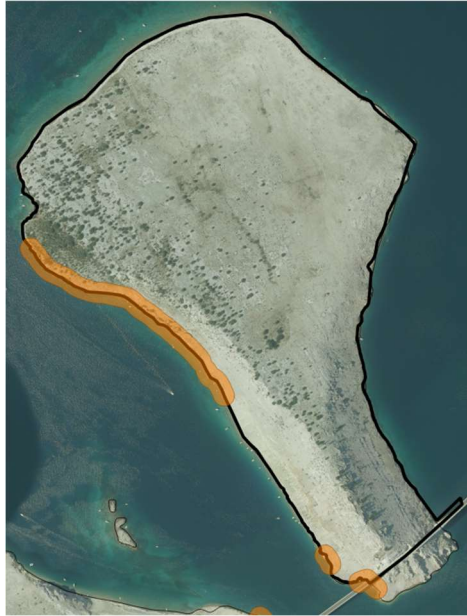
Između otoka Krka i Riječkog prstena, smješten je mali otok Sv. Marko. Otok je u cijelosti evidentiran kao zaštićeno kulturno dobro arheološka zona otoka Sv. Marko prikazana na slici 44. Prema objašnjenju u Registru RH, na otočiću se nalazi očuvan recinkt bedema ojačan povijenim kontraforima, kasnoantička cisterna i ostatci Crkve sv. Ivana Zlatoustog. Osim spomenutog, na otočiću su pronađeni ostaci ranosrednjovjekovne arhitekture. Istraživanjima je utvrđeno da se na otočiću odvijao život i u razdoblju srednjeg vijeka [8]. S obzirom na sva nalazišta na otoku koja opisuju jedan djelić povijesti tog kraja, otočić je zaštićen. Prema analizi provedenoj u ovom radu, samo je manji dio otoka ranjiv u slučaju podizanja razine mora. Iz tog razloga, potrebno je provesti dodatna istraživanja kako bi se utvrdilo jesu li na ugroženom području smještena neka bitna arheološka nalazišta.

Slika 44 Orto-foto snimak arheološke zone otoka Sv. Marko

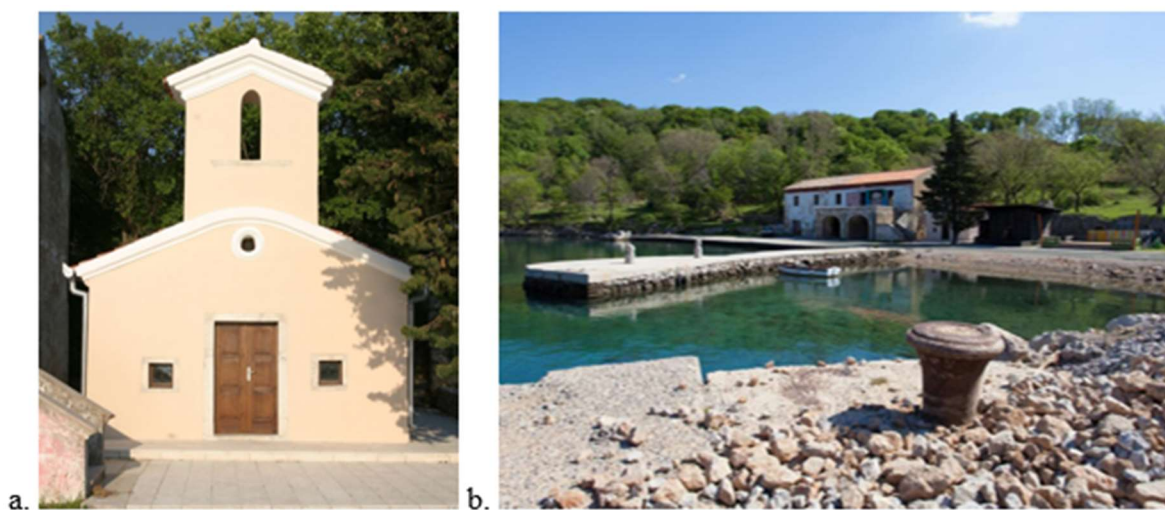
Stvarno stanje arheološke-etnološke zone Voz kao i Crkva sv. Josipa, prikazani su na slici 46. Prema ortofoto slikama (slika 45) i slikama stvarnog stanja (slika 46) , zaključuje

se da je cijela uvala prilično ugrožena i da bi bilo potrebno poduzeti dodatna istraživanja i mjere zaštite.

Slika 46 Prikaz kulturnih dobara in situ: a. Crkva sv. Josipa i b. arheološko-etnološka zona Voz [8, 29]

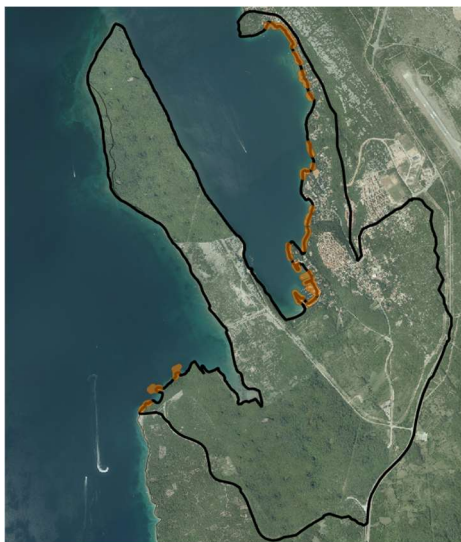
Od kulturnih dobara koja administrativno pripadaju Općini Omišalj, posljednje analizirana je povijesna urbana cjelina Omišlja. Na slici 47, prikazana je ugrožena kulturno-povijesna cjelina s narančasto opojenim ugroženim dijelovima.

Slika 47 Orto-foto prikaz kulturno-povijesne cjeline povijesne urbane cjeline Omišlja

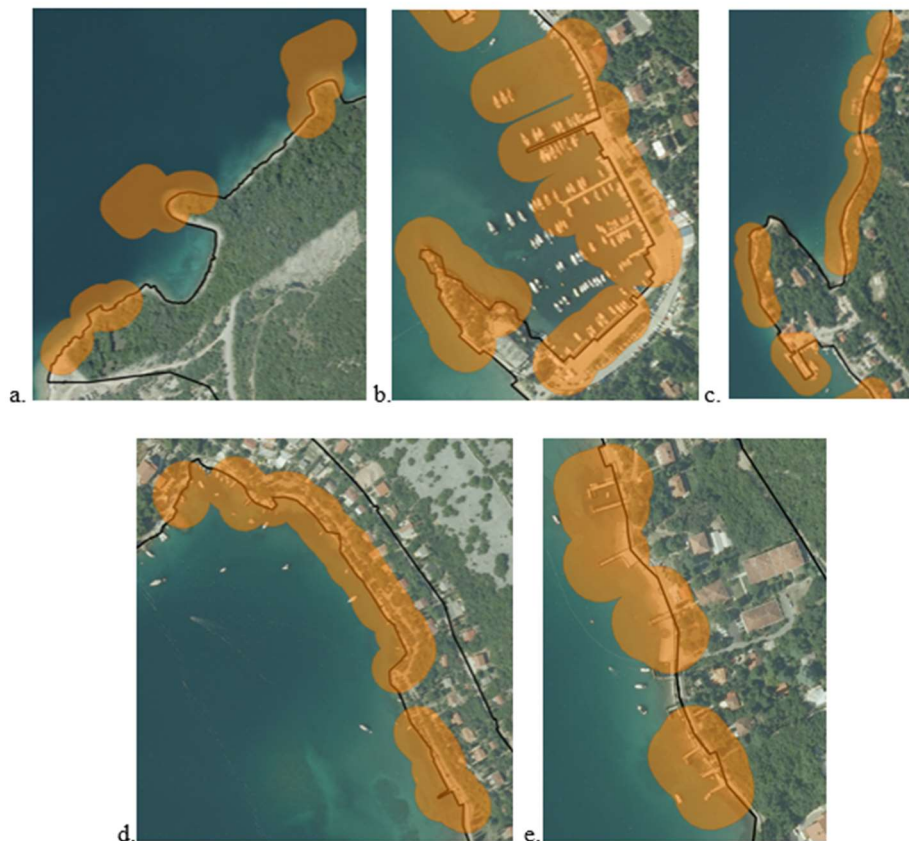
Na slici 48, prikazani su detaljniji orto-foto prikazi ugroženih dijelova povijesne urbane cjeline Omišlja. Na slici 48 a, vidljivo je da je ranjivost ustanovljena za neizgrađeni dio Omišlja. No, na ostalim slikama (slika 48 b. – e.) jasno se vidi da su ranjiva izgrađena područja. Ugrožen je većinom izgrađeni dio obale sa stambenim i drugim zgradama te lukobrani. Radi zaštite stanovnika i drugih korisnika prostora te imovine bilo bi potrebno provesti dodatna istraživanja te utvrditi mjere zaštite.

Slika 48 Detaljan prikaz ugroženih dijelova kulturno-povijesne cjeline - povijesne urbane cjeline Omišlja

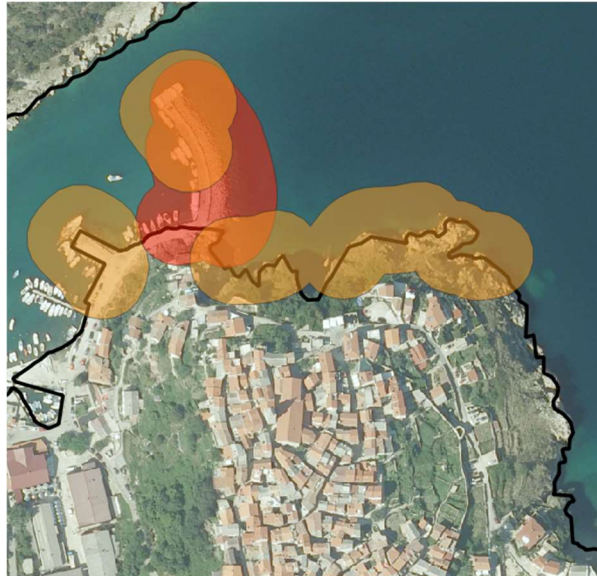
Kulturno-povijesna cjelina naselja Vrbnika nalazi se na izuzetno strmoj obali i velikoj visini, dok se samo manji dijelovi zaštićenog područja nalaze na visini manjoj od 10 m n. m., a koji se djelomično nalaze u obuhvatu visoke ili veoma visoke ranjivosti (slika 52)

Slika 52 Orto-foto prikaz ugroženog dijela kulturno-povijesne cjeline naselja Vrbnika

Iako se na temelju rezultata analize može pretpostaviti da je ugroženost pretežitog dijela obuhvata kulturno-povijesne cjeline naselja Vrbnika minimalna, potrebno je utvrditi u stvarno stanje na terenu i provesti dodatna istraživanja kako bi se potvrdila pretpostavka.

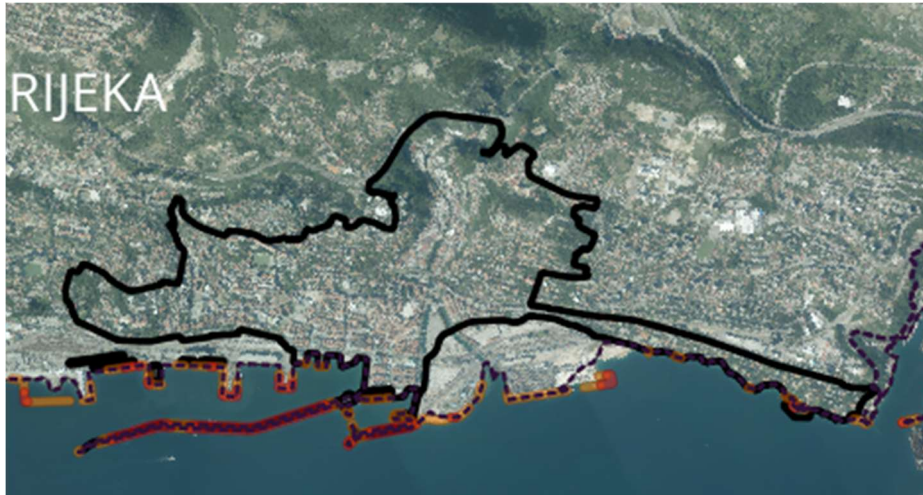
Za kulturno-povijesnu cjelinu grada Rijeke ranjivost je ustanovljena na nekim manjim obalnim dijelovima (slika 53). Međutim, u kulturno-povijesnoj cjelini grada Rijeke nalazi se značajan broj zgrada koje zasebno nisu zaštićene, ali u sklopu cjeline nose veliku

vrijednost. Osim toga, kroz grad Rijeku protječe rijeka Rječina pa su svakako potrebna dodatna istraživanja da se utvrdi postoje li ugrožene građevine, ako da koje su to i kako se mogu zaštititi.

Slika 53 Orto-foto prikaz kulturno-povijesne cjeline grada Rijeke

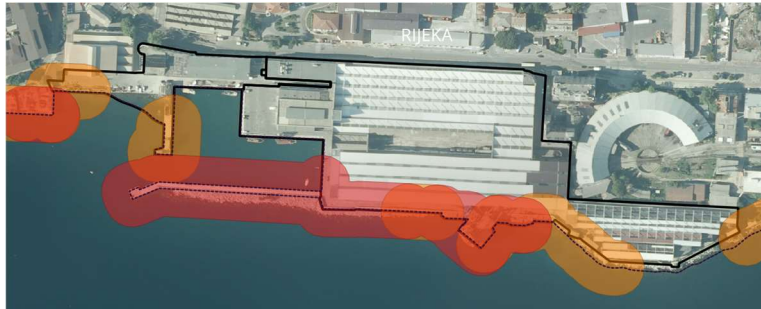
Osim četiri pojedinačna kulturna dobra, ugrožen je i kompleks nekadašnje tvornice za proizvodnju Torpeda (slika 55). Kompleks obuhvaća dva zaštićena kulturna: pojedinačno kulturno dobro koje obuhvaća Upravnu zgradu bivše tvornice Torpedo i kulturno-povijesna cjelina Lansirne stanice torpeda i kompresorske stanice za punjenje torpeda.

Slika 55 Orto-foto prikaz upravne zgrade bivše tvornice Torpedo te Lansirne stanice torpeda i kompresorske stanice za punjenje torpeda

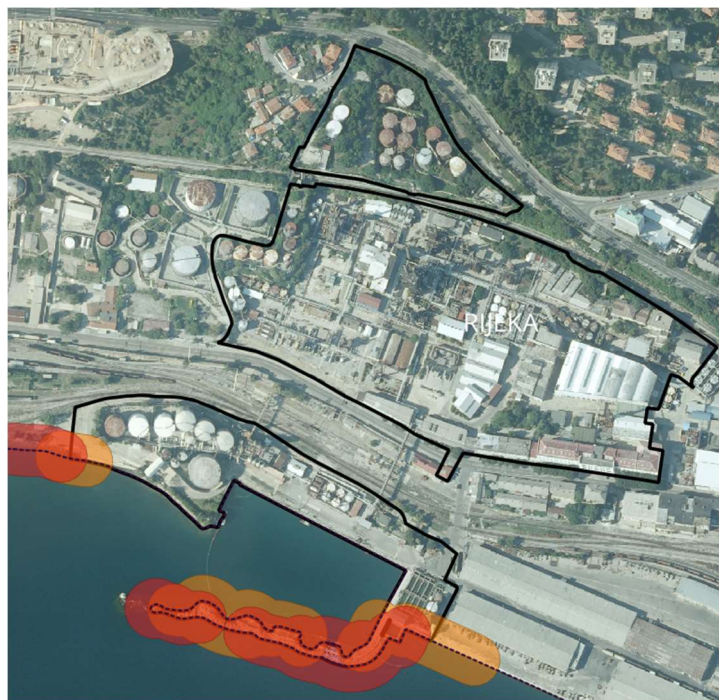
Na slici 56 prikazana je kulturno-povijesna industrijska cjelina bivše tvornice INA Mlaka. Kompleks je ugrožen na dvije lokacije, od kojih je jedna manji lukobran.

Slika 56 Orto-foto prikaz kulturno-povijesne industrijske cjeline bivše tvornice INA Mlaka

S obzirom na to da su u Rijeci ugrožena kulturna dobra pretežito dijelovi industrijske i gospodarske baštine, trebalo bi procijeniti koliko su uistinu ugrožene građevine te postoji li potreba za njihovom zaštitom. No, kulturno-povijesna cjelina grada Rijeke obuhvaća građevine različite namjene i datacije za koje provedenom analizom u ovome radu nije ustanovljena ugroženost uslijed klimatskih promjena. Stoga, kao što je spomenuto na početku poglavlja 6.5., potrebna su dodatna istraživanja unutar cijele kulturno povijesne cjeline grada Rijeke kako bi se ustanovilo postoji li zaista ugrožena zaštićena kulturna baština. Primjer takve ugrožene kulturne baštine, koja nije na samoj obali grada Rijeke, jesu Antički mozaici na Trgu pul Vele crkve koji su opisani u poglavlju 3.3. ovog rada.

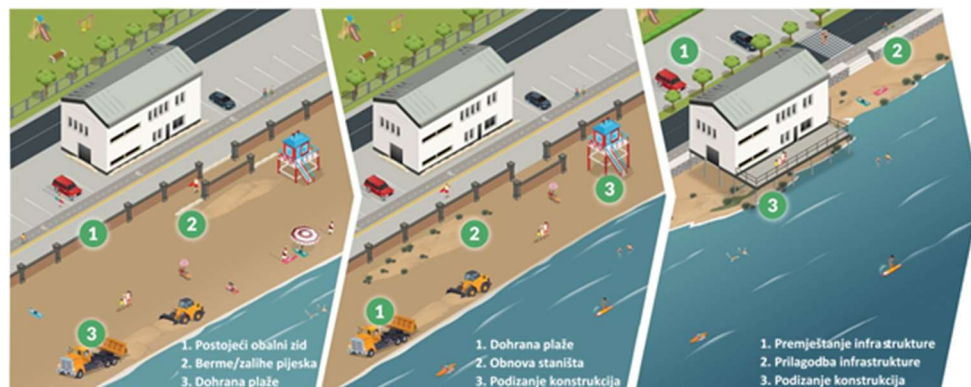
Slika 58 Moguća mjera zaštite ugroženog stambenog objekta na morskoj obali u San Diegu (SAD) [23]

Iako djelotvorna, ovakva rješenja nisu primjenjiva kada je u pitanju zaštita nepokretne kulturne baštine jer je u slučaju takve imovine bitno izbjeći svako mehaničko djelovanje na građevinu kako ne bi došlo do nepoželjnih fizičkih oštećenja. Osim toga, premještanje građevine može utjecati na vizuru vrijednog područja i na kulturološki značaj baštine. Stoga se ovakva rješenja ne mogu primjenjivati u svrhu zaštite ugroženih nepokretnih kulturnih dobara od podizanja razine mora.

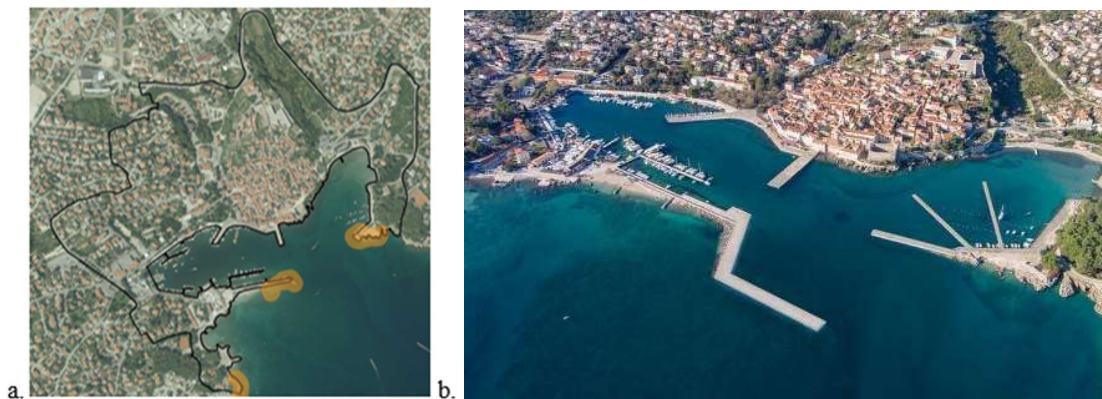
Slika 59 Kulturno-povijesna cjelina grada Krka (a. Ugrožena područja KPC-a, b. Planirani projekt rekonstrukcije lukobrana) [31]
