Analiza stanja i prijedlog mjera za povećanje sigurnosti prometa u gradskom naselju Veli Vrh u Puli

Graduate thesis / Diplomski rad

**ANALIZA STANJA I PRIJEDLOG MJERA ZA POVEĆANJE SIGURNOSTI
PROMETA U GRADSKOM NASELJU VELI VRH U PULI**

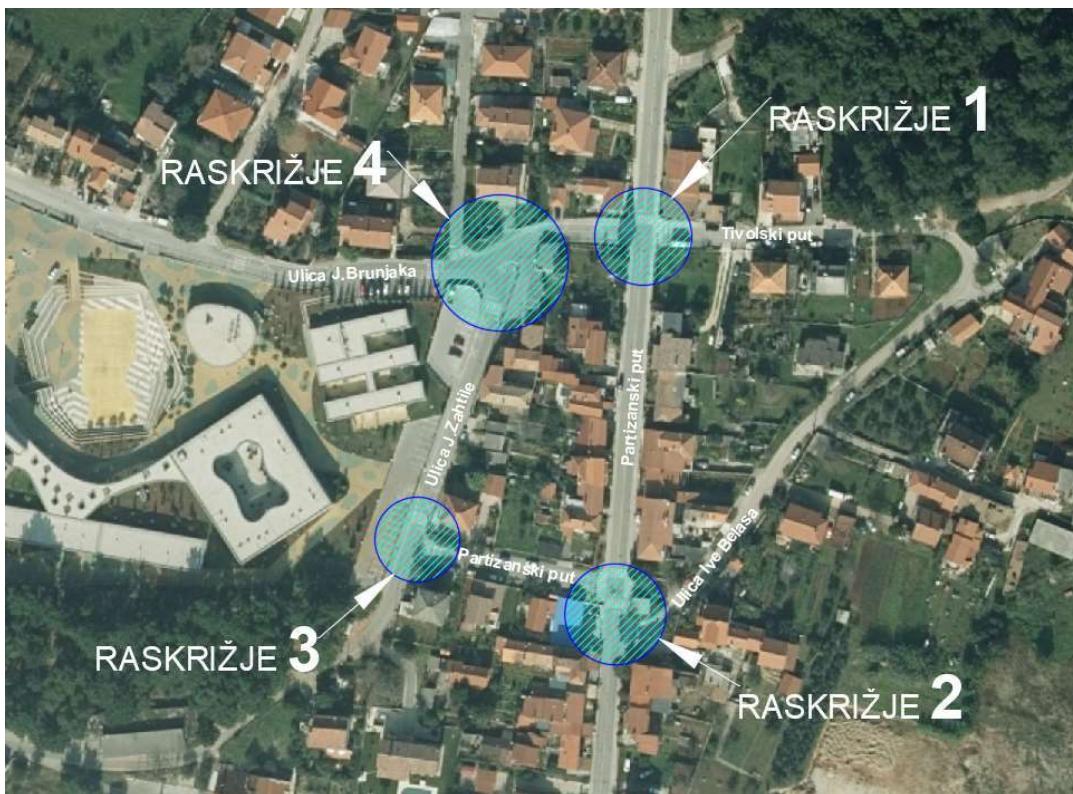
Slika 26. Analizirana raskrižja

U promatranoj zoni, na prometnicama u blizini škole i vrtića Veli Vrh u Puli provedena je analiza konfliktnih točaka na 4 raskrižja (slika 26).

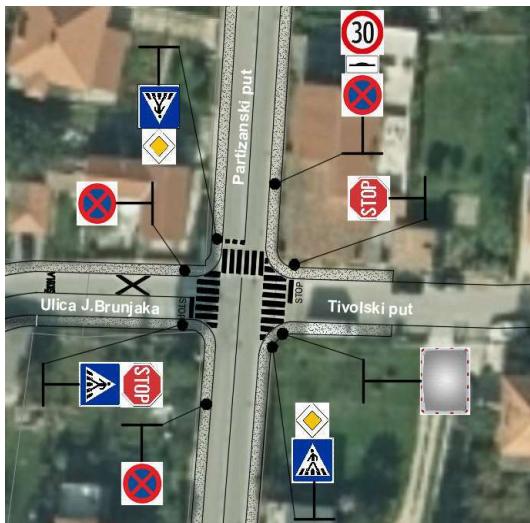
Slika 27. Prometna signalizacija na raskrižju 1

Raskrižje 1 je četverokrako, nesemaforizirano, u razini. Na raskrižju 1 križaju se prometnice Partizanski put (1), Ulica Josipa Brunjaka i Tivolski put, od kojih prometnica Partizanski put (1) ima prednost prolaza dok su prometnice Tivolski put i Ulica Josipa Brunjaka sporedne. Na svim privozima se odvija dvosmjerni promet, te je skretanje sa glavnog i sporednog privoza dozvoljeno u svim smjerovima. U zoni raskrižja glavna prometnica i sporedne prometnice imaju po jedan pješački prijelaz, koji su označeni vertikalnom i horizontalnom signalizacijom. Sporedni privozi kontrolirani su znakom STOP, tj. obvezom zaustavljanja. U zoni raskrižja zabranjeno je zaustavljanje i parkiranje. Ulica J.Brunjaka za razliku od Tivolskog puta ima prometno ogledalo kao pomoć u skretanju na glavnu prometnicu, prikazano je na Slici 27.

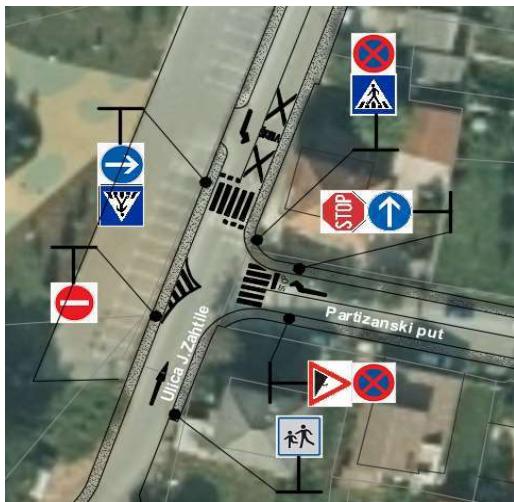
Slika 31. Prometna signalizacija na raskrižju 3

Raskrižje 3 je trokrako, nesemaforizirano, u razini. Na raskrižju 3 križaju se prometnice Partizanski put (2) i Ulica Josipa Zahtile, od kojih Ulica Josipa Zahtile ima prednost prolaza, dok je prometnica Partizanski put (2) sporedna. Na dijelu prometnice koja prilazi raskrižju sa sjeverne strane odvija se dvosmjerni promet, dozvoljeno skretanje samo u lijevu stranu, a na drugom dijelu prometnice koja prilazi raskrižju sa južne strane odvija se jednosmjeran promet, te je skretanje dozvoljeno u svim smjerovima. U zoni raskrižja nalaze se dva pješačka prijelaza, koji su označeni vertikalnom i horizontalnom signalizacijom. Sporedni privoz kontroliran je znakom STOP, tj. obvezom zaustavljanja. U zoni raskrižja zabranjeno je zaustavljanje i parkiranje. Sporedni privoz, Partizanski put (2) ima značajan uzdužni nagib, istaknut i vertikalnom signalizacijom, prikazano je na Slici 31.

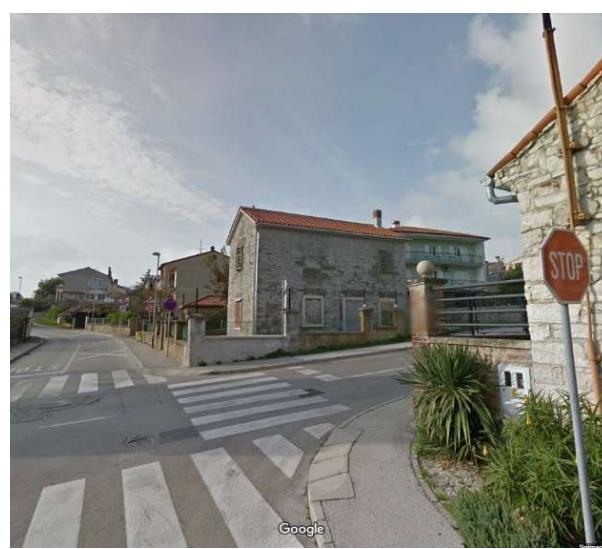
Slika 36. Pogled desno na raskrižje iz smjera Tivolski put [16]

Analizirajući Sliku 35. može se zaključiti da lijevo polje preglednosti zadovoljava, dok polje preglednosti u desno djelomično ne zadovoljava. Na Slici 36. prikazan je pogled na raskrižje iz smjera Tivolski put, gdje je vidljivo da na preglednost u raskrižju utječe dio objekta i ogradni zid ulaznog dijela objekta.

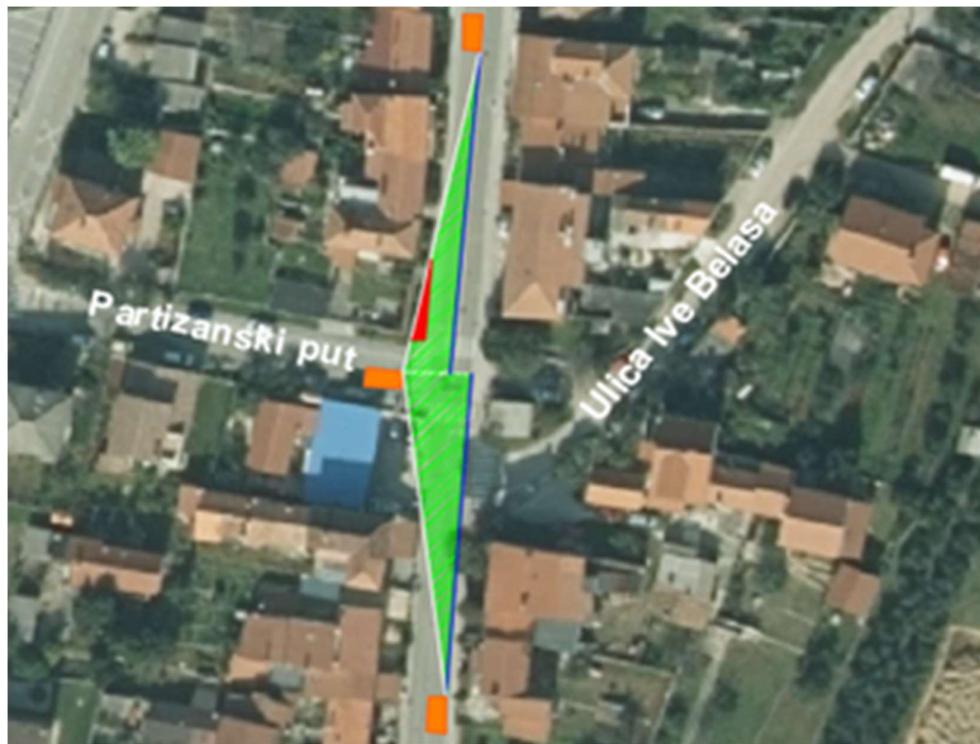
Slika 40. Preglednosti raskrižja Partizanski put (1) / Partizanski put (2)

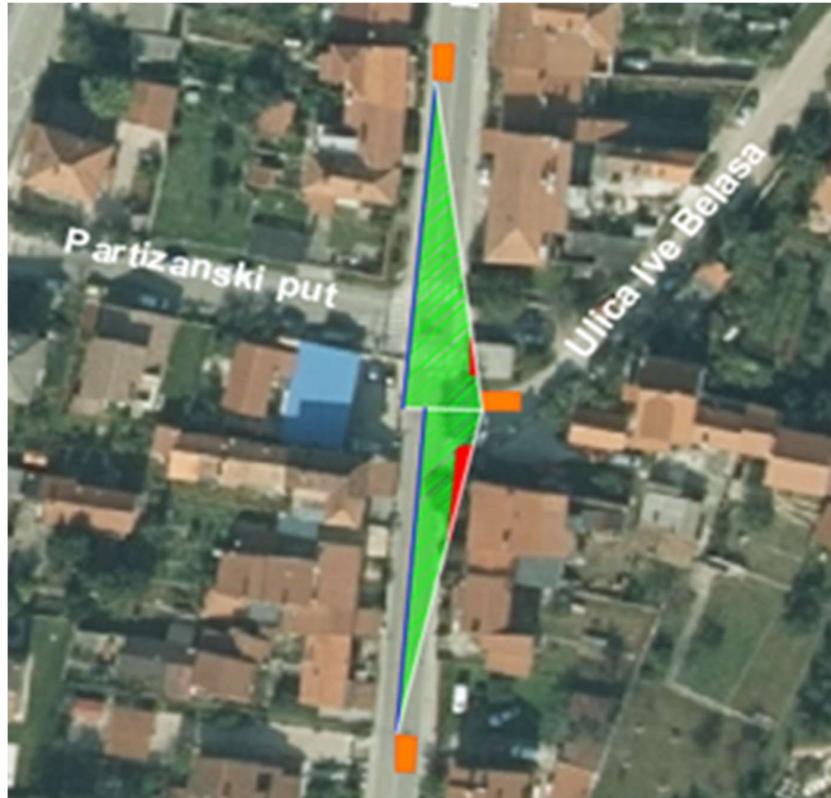
Slika 43. Preglednosti raskrižja Partizanski put (1) / Ulica Ive Belasa

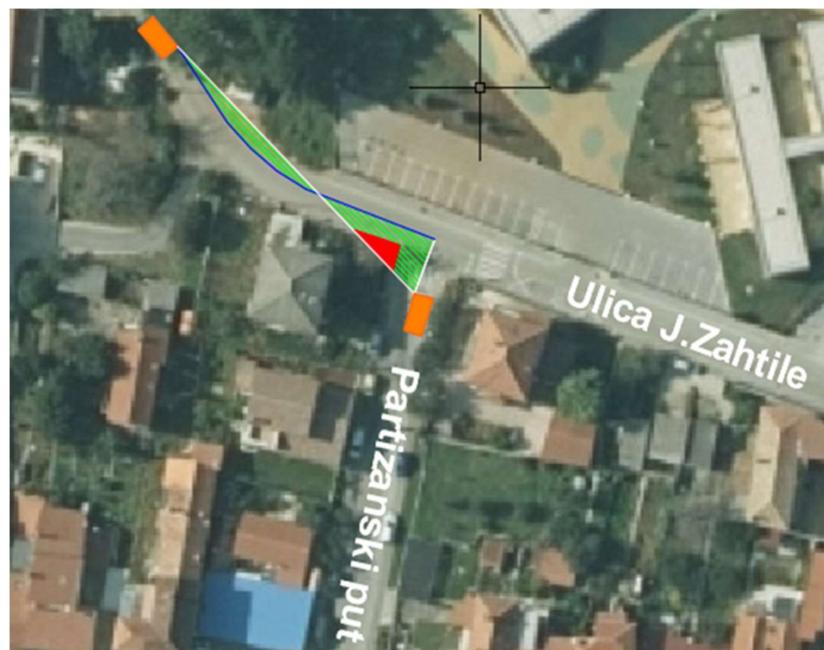
Slika 46. Preglednost raskrižja Partizanski put (2) / Ulica Josipa Zahtile

Analizirajući Sliku 46. može se zaključiti da lijevo polje preglednosti dijelomično ne zadovoljava, zbog zelenila koje zaklanja pogled, vidljivo na Slici 47.

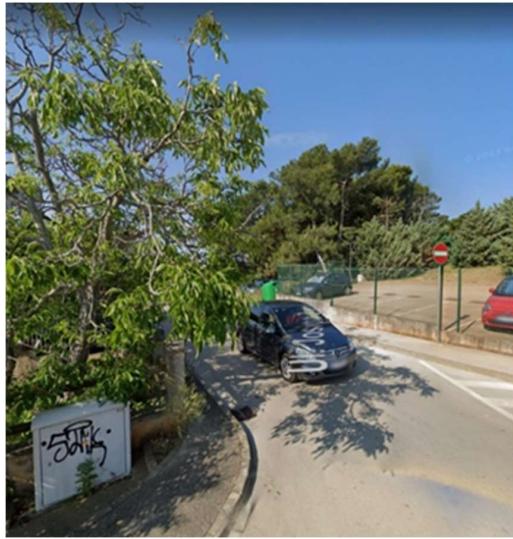
Slika 47. Pogled lijevo na raskrižje
iz smjera Partizanski put (2) [16]

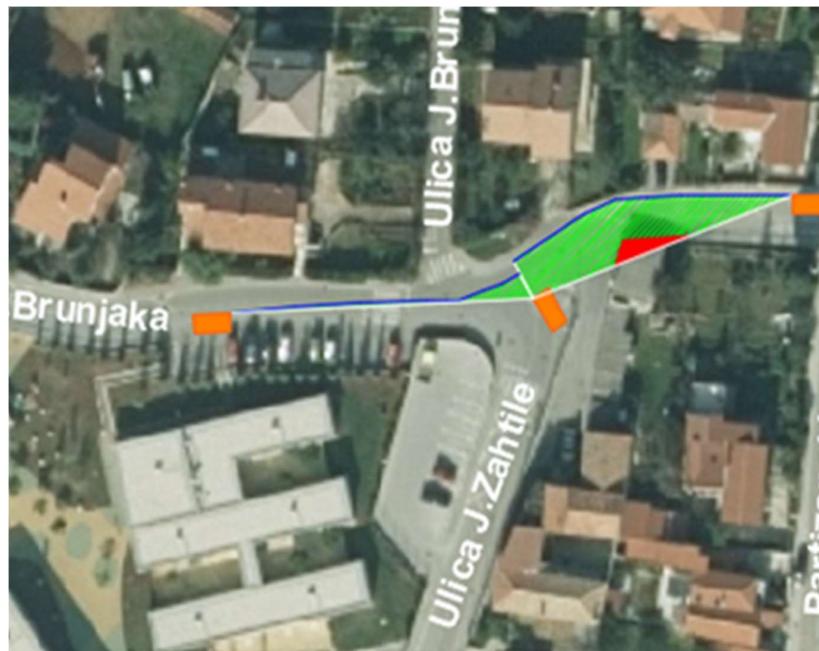
Slika 48. Preglednosti raskrižja sa skretanjem u lijevo Ulica Josipa Zahtile / Ulica Josipa Brunjaka

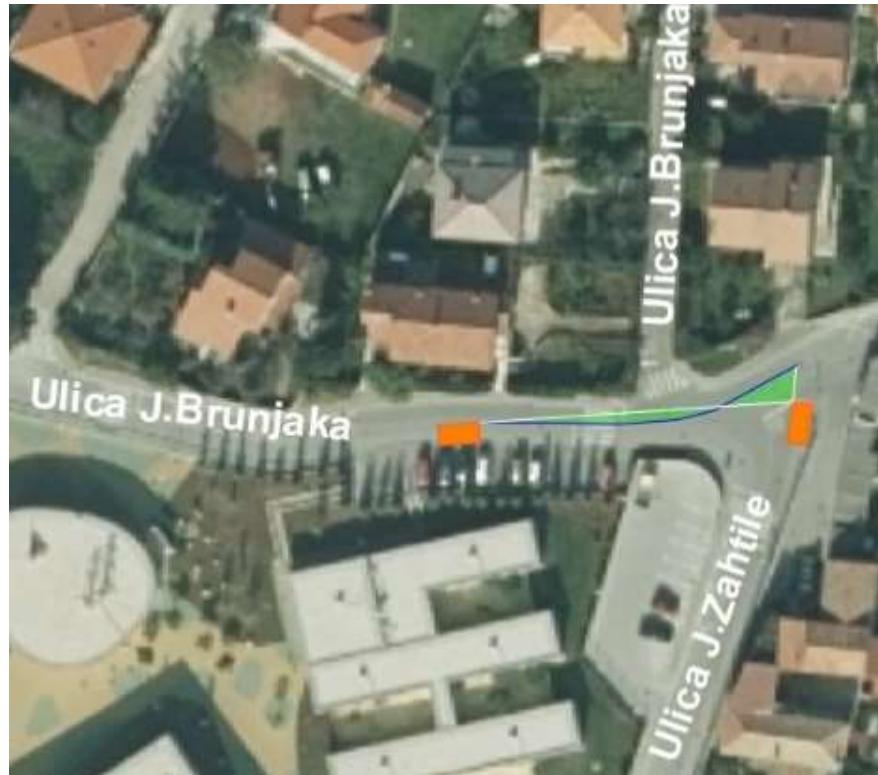
Slika 50. Preglednosti raskrižja Ulica Josipa Zahtile / Ulica Josipa Brunjaka

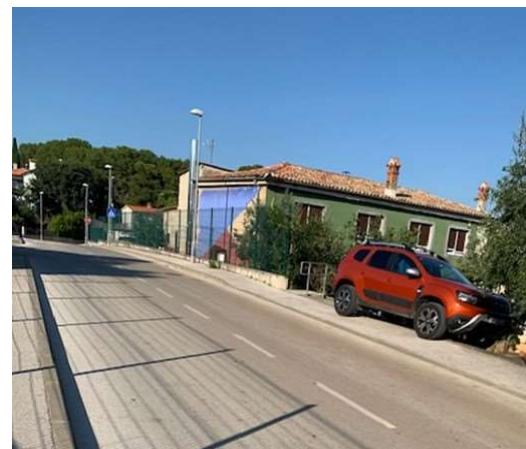
Slika 59: Nepropisno parkirano vozilo na prometnici Ul.Josipa Zahtile

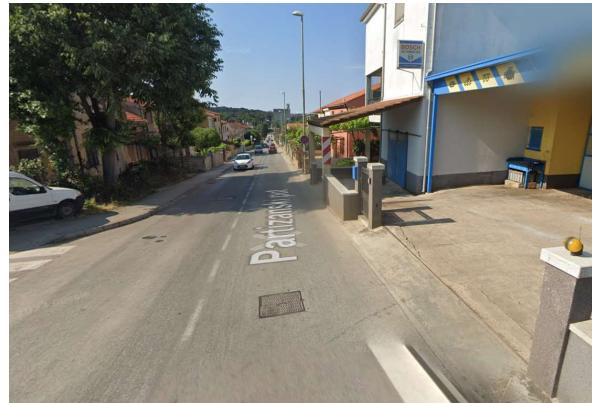
Slika 61. Partizanski put (1) problem nogostupa [16]

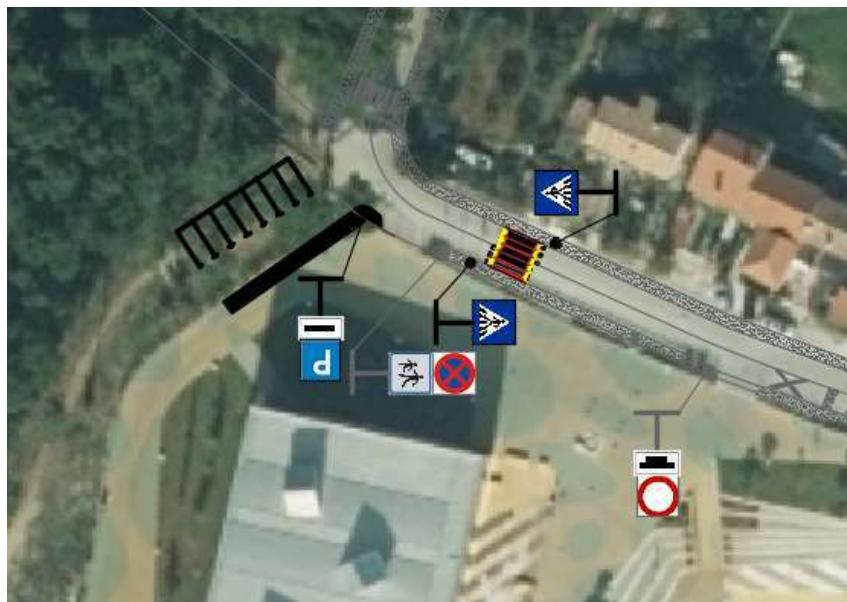
Slika 67. Nova parkirna površina
