Analiza stanja i prijedlog mjera za povećanje sigurnosti prometa u gradskom naselju Veli Vrh u Puli

Graduate thesis / Diplomski rad

**ANALIZA STANJA I PRIJEDLOG MJERA ZA POVEĆANJE SIGURNOSTI
PROMETA U GRADSKOM NASELJU VELI VRH U PULI**

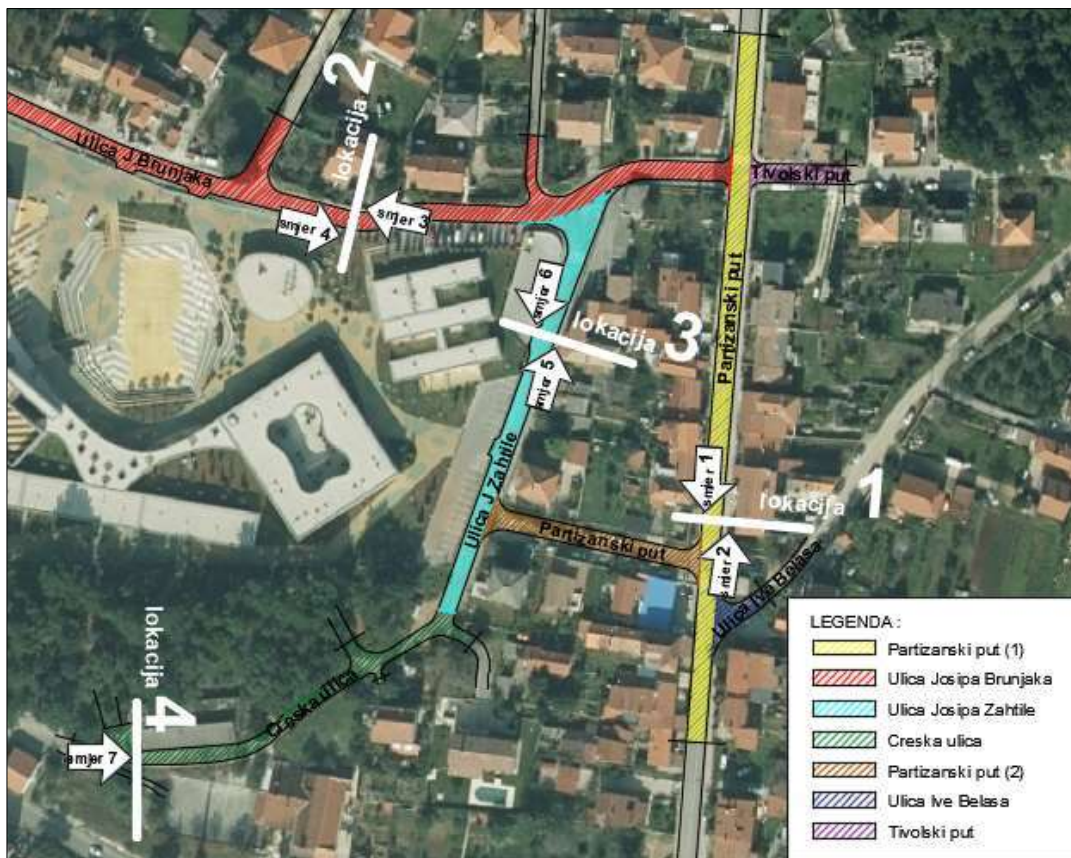
Automatsko brojanje prometa provedeno je na promatranim prometnicama u blizini područja škole i vrtića Veli Vrh u Puli, točnije dijelu ulice Prtizanski put, Ulica J. Brunjaka, Ulica J. Zahtile i Creska ulica. Na Slici 13. je lokacija brojača prometa i smjerovi kretanja prometa.

Slika 13. Lokacija brojača prometa

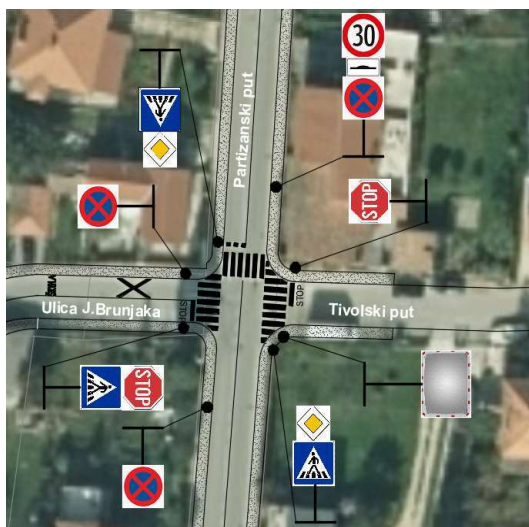
Raskrižje 1 je četverokrako, nesemaforizirano, u razini. Na raskrižju 1 križaju se prometnice Partizanski put (1), Ulica Josipa Brunjaka i Tivolski put, od kojih prometnica Partizanski put (1) ima prednost prolaza dok su prometnice Tivolski put i Ulica Josipa Brunjaka sporedne. Na svim privozima se odvija dvosmjerni promet, te je skretanje sa glavnog i sporednog privoza dozvoljeno u svim smjerovima. U zoni raskrižja glavna prometnica i sporedne prometnice imaju po jedan pješački prijelaz, koji su označeni vertikalnom i horizontalnom signalizacijom. Sporedni privozi kontrolirani su znakom STOP, tj. obvezom zaustavljanja. U zoni raskrižja zabranjeno je zaustavljanje i parkiranje. Ulica J. Brunjaka za razliku od Tivolskog puta ima prometno ogledalo kao pomoć u skretanju na glavnu prometnicu, prikazano je na Slici 27.

Slika 27. Prometna signalizacija na raskrižju 1

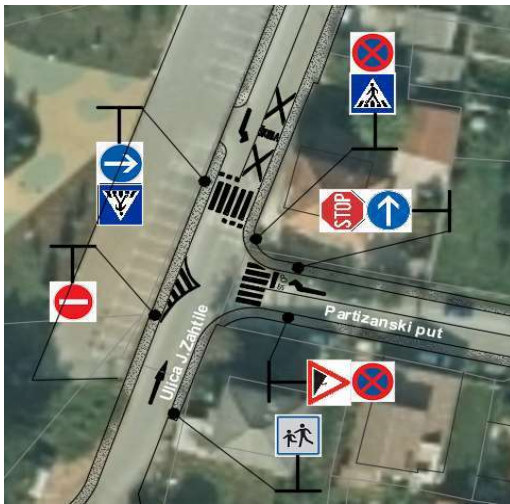
Raskrižje 3 je trokrako, nesemaforizirano, u razini. Na raskrižju 3 križaju se prometnice Partizanski put (2) i Ulica Josipa Zahtile, od kojih Ulica Josipa Zahtile ima prednost prolaza, dok je prometnica Partizanski put (2) sporedna. Na dijelu prometnice koja prilazi raskrižju sa sjeverne strane odvija se dvosmjerni promet, dozvoljeno skretanje samo u lijevu stranu, a na drugom dijelu prometnice koja prilazi raskrižju sa južne strane odvija se jednosmjernan promet, te je skretanje dozvoljeno u svim smjerovima. U zoni raskrižja nalaze se dva pješačka prijelaza, koji su označeni vertikalnom i horizontalnom signalizacijom. Sporedni privoz kontroliran je znakom STOP, tj. obvezom zaustavljanja. U zoni raskrižja zabranjeno je zaustavljanje i parkiranje. Sporedni privoz, Partizanski put (2) ima značajan uzdužni nagib, istaknut i vertikalnom signalizacijom, prikazano je na Slici 31.

Slika 31. Prometna signalizacija na raskrižju 3

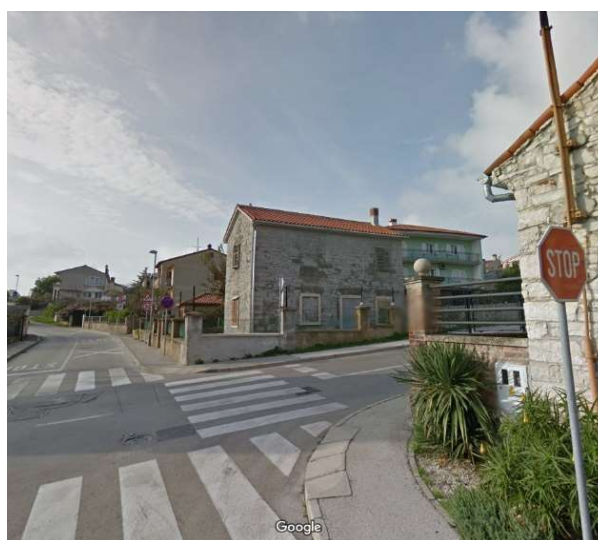
Analizirajući Sliku 35. može se zaključiti da lijevo polje preglednosti zadovoljava, dok polje preglednosti u desno djelomično ne zadovoljava. Na Slici 36. prikazan je pogled na raskrižje iz smjera Tivolski put, gdje je vidljivo da na preglednost u raskrižju utječe dio objekta i ogradni zid ulaznog dijela objekta.

Slika 36. Pogled desno na raskrižje iz smjera Tivolski put [16]

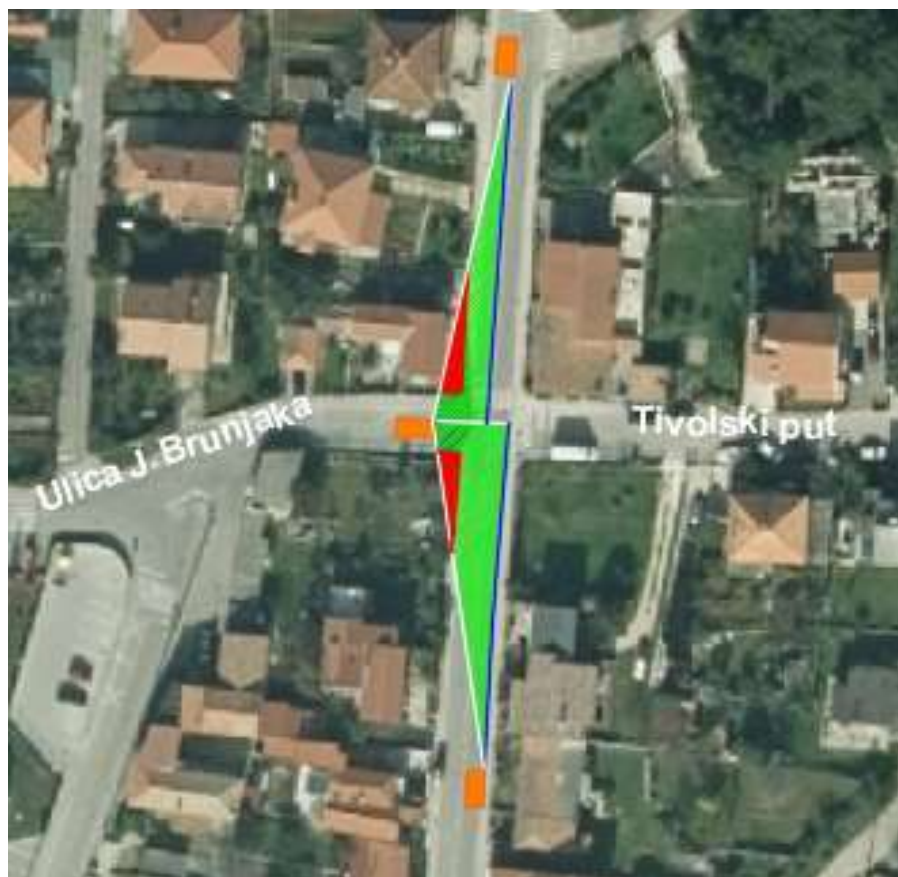
Slika 37. Preglednosti raskrižja Partizanski put (1) / Ulica Josipa Brunjaka

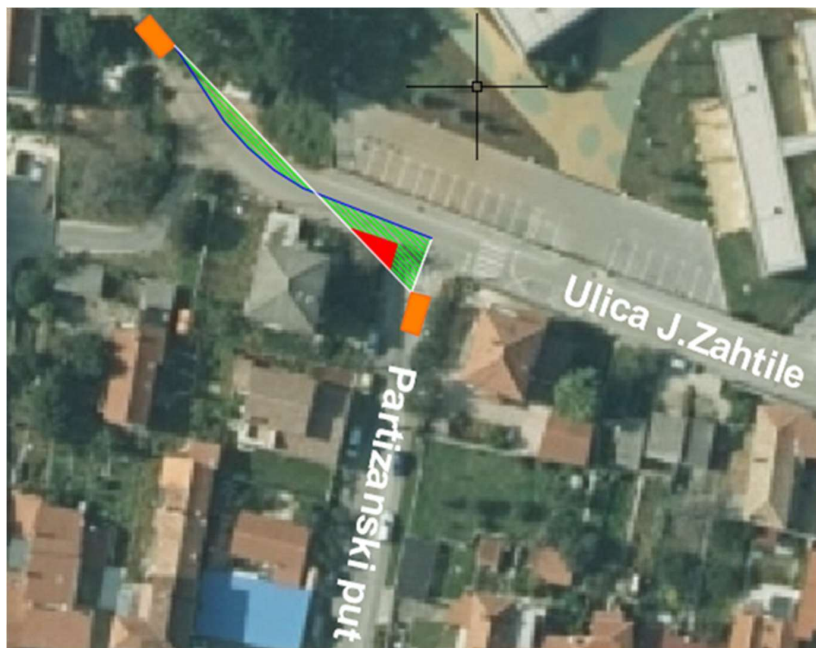
Slika 46. Preglednost raskrižja Partizanski put (2) / Ulica Josipa Zahtile

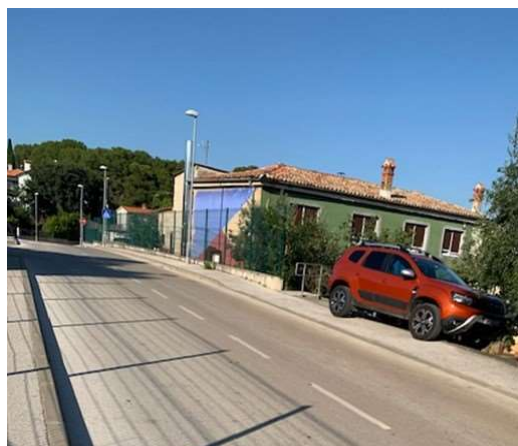
Slika 59: Nepropisno parkirano vozilo na prometnici Ul.Josipa Zahtile

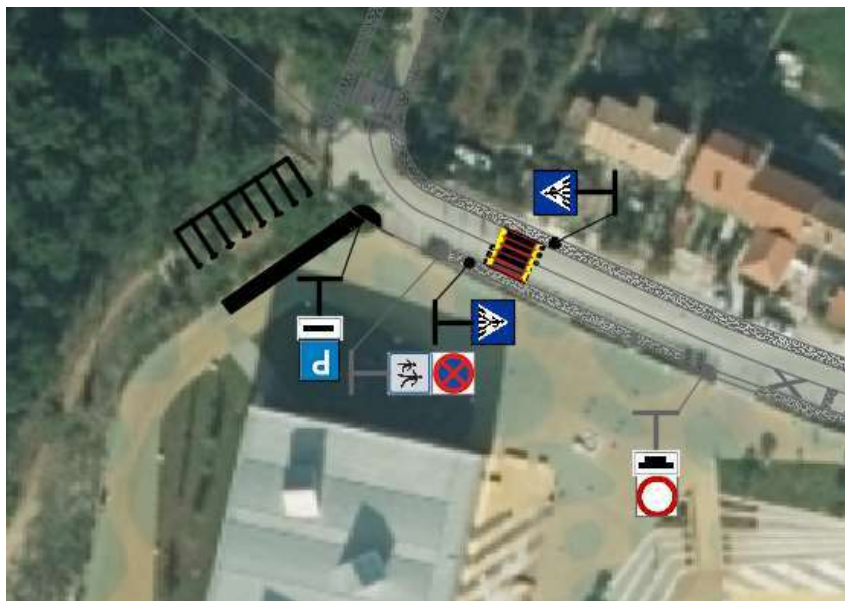
Slika 67. Nova parkirna površina

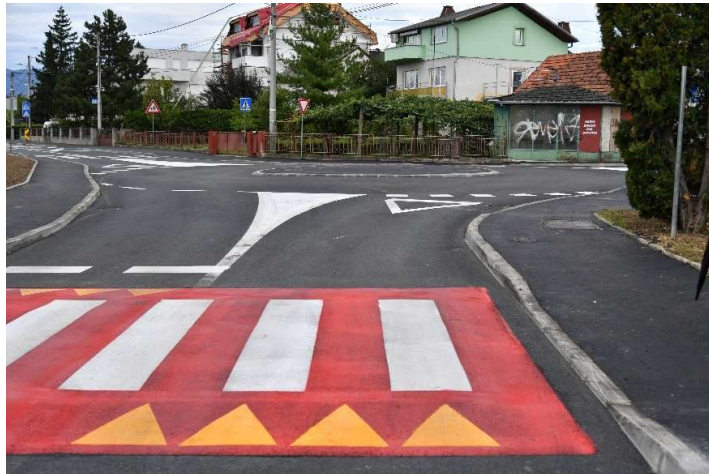
Slika 69. Uzdignuti pješački prijelaz u ulici Brestovačka [17]
